RENEWABLE ENERGY

INFORME TRIMESTRAL DE VIGILANCIA AMBIENTAL  
EN FASE DE EXPLOTACIÓN  
PLANTA SOLAR FOTOVOLTAICA  
PFV PITARCO B  
TM MUEL

<b>Nombre de la instalación</b>	FV PITARCO B
<b>TM, Provincia</b>	TM MUEL, ZARAGOZA
<b>Nombre del titular</b>	PITARCO ENERGIA, S.L.
<b>CIF del titular</b>	B99521304
<b>Nombre de la empresa de vigilancia</b>	ENERLAND PROJECT DEVELOPMENT, S.L.
<b>Tipo de EIA</b>	ORDINARIA
<b>Informe de fase de</b>	EXPLOTACIÓN
<b>Periodicidad del informe</b>	TRIMESTRAL
<b>Año de seguimiento</b>	AÑO 1
<b>Nº de informe y año de seguimiento</b>	INFORME Nº 2 DEL AÑO 1
<b>Periodo que recoge el informe</b>	OCTUBRE, NOVIEMBRE Y DICIEMBRE 2023

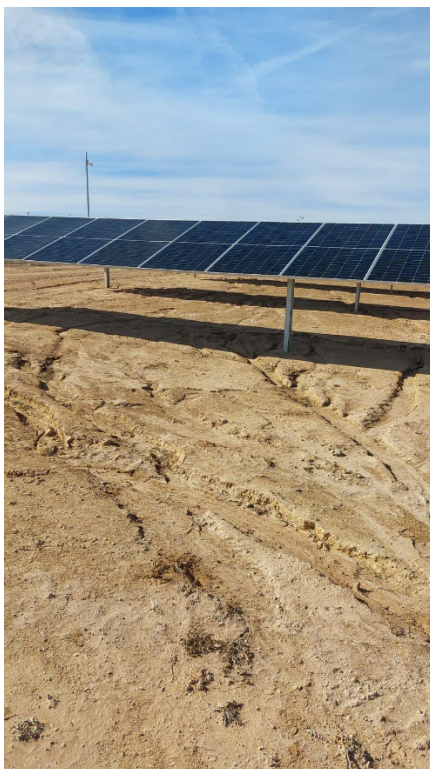
Fotografía 5. Cárcavas y grietas detectadas

FACTORES DE CONTROL	SEGUIMIENTO	FOTOGRAFIAS	OBSERVACIONES
Estado de los caminos	SI		Se conservan en buen estado
Estado de las cunetas	SI		Se conservan en buen estado
Estado de los taludes	SI		No se detectan procesos erosivos
Existencia de erosión	SI	5	Se detectan algunas cárcavas y grietas de las últimas lluvias torrenciales
Gestión de aguas residuales	SI		La subestación cuenta con sistema de gestión de aguas para el personal. Seguimiento realizado por Operación y Mantenimiento
Suministro agua potable	SI		La subestación está dotada con depósito de agua para el abastecimiento. Seguimiento realizado por Operación y Mantenimiento
Otros:
