INFORME TRIMESTRAL DE VIGILANCIA AMBIENTAL  
EN FASE DE EXPLOTACIÓN  
PLANTA SOLAR FOTOVOLTAICA  
PFV PITARCO C  
TM MUEL

<b>Nombre de la instalación</b>	FV PITARCO C
<b>TM, Provincia</b>	TM MUEL, ZARAGOZA
<b>Nombre del titular</b>	PITARCO ENERGIA, S.L.
<b>CIF del titular</b>	B99521304
<b>Nombre de la empresa de vigilancia</b>	ENERLAND PROJECT DEVELOPMENT, S.L.
<b>Tipo de EIA</b>	ORDINARIA
<b>Informe de fase de</b>	EXPLOTACIÓN
<b>Periodicidad del informe</b>	TRIMESTRAL
<b>Año de seguimiento</b>	AÑO 1
<b>Nº de informe y año de seguimiento</b>	INFORME Nº 2 DEL AÑO 1
<b>Periodo que recoge el informe</b>	OCTUBRE, NOVIEMBRE Y DICIEMBRE 2023

<b>Fecha</b>	31 de enero de 2024	<b>Proyecto</b>	PFV PITARCO A, B Y C
<b>Promotor</b>	PITARCO ENERGIA, S.L.	<b>Periodo</b>	octubre, noviembre y diciembre 23
<b>Responsable</b>	Daisy Rguez Toledano	<b>Mail</b>	daisy.rodriguez@enerlandgroup.com
<b>Técnico 1</b>	Javier Franco	<b>Técnico 2</b>	Samuel Rodrigo

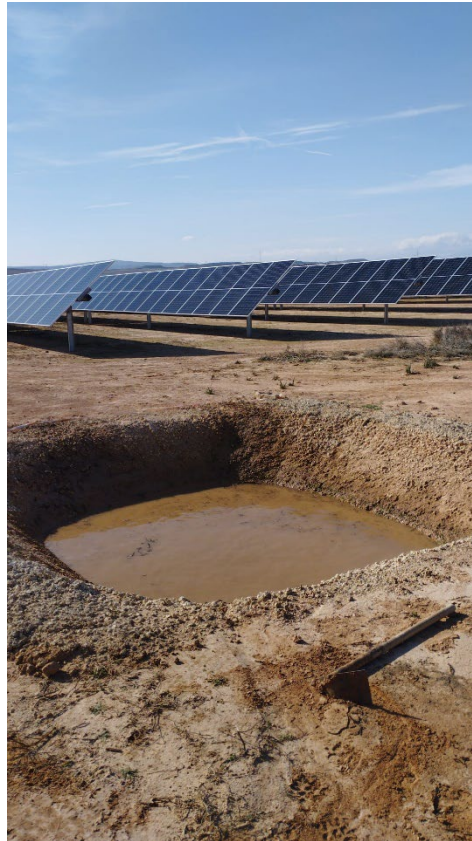
Fotografía 1. Balsa bebedero de fauna

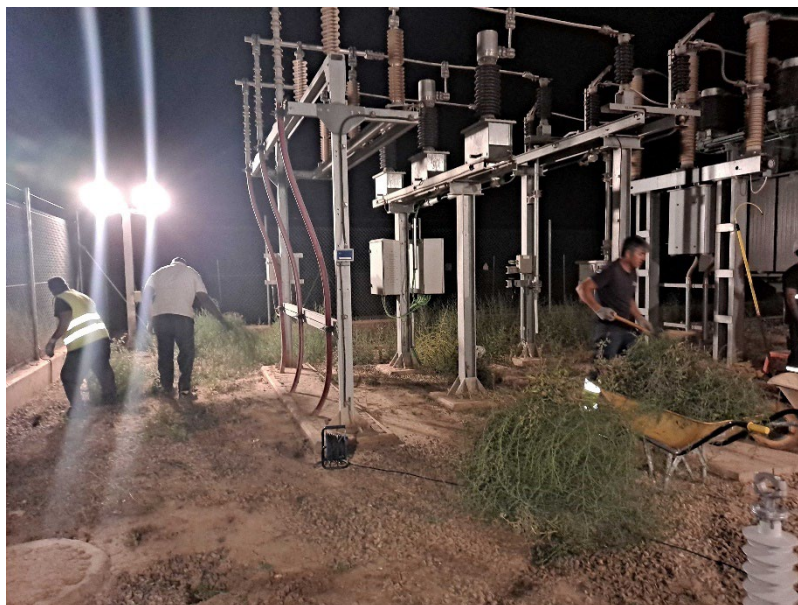
Fotografía 2. Trabajos de desbroce en la subestación

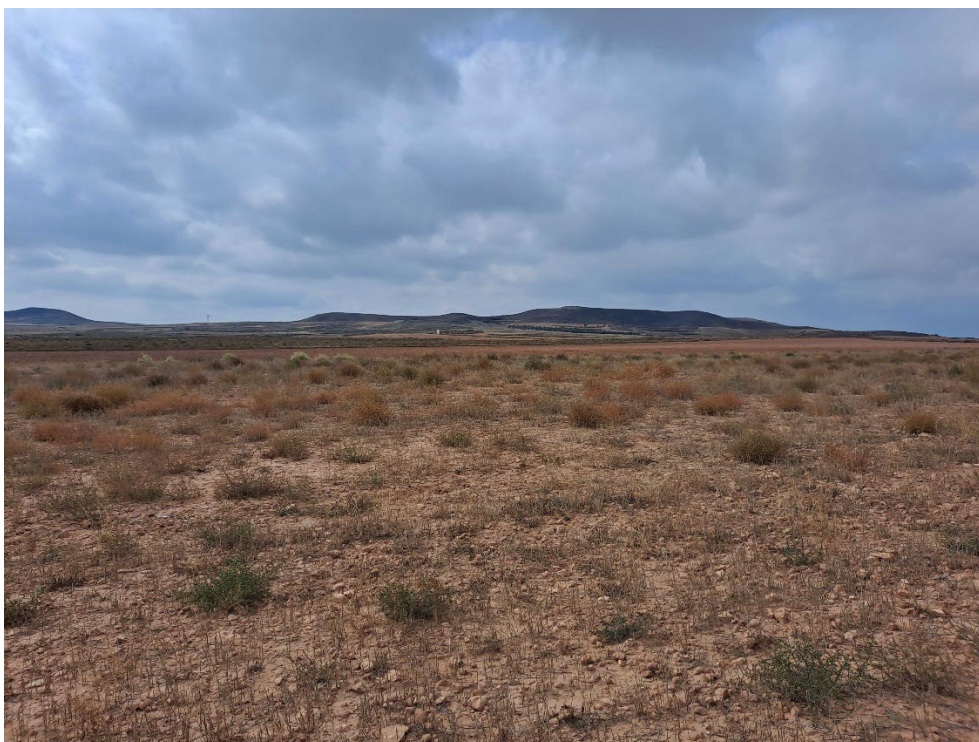
Fotografía 4. Parcela 142, polígono 22 seleccionada para ubicar el primillar

Para la instalación del primillar, será necesario obtener la licencia de obras del Ayuntamiento de Muel. Por lo que se está redactando el proyecto técnico correspondiente que deberá ir acompañado de una Memoria, Anejos, Planos, Pliego de condiciones y Estudio de Seguridad y Salud.

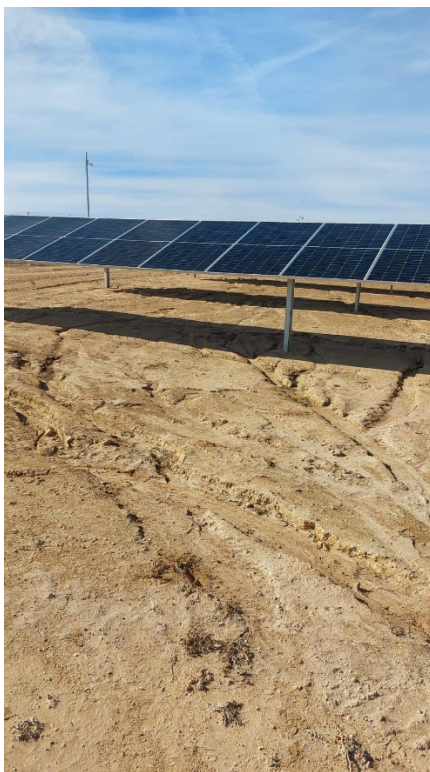
FACTORES DE CONTROL	SEGUIMIENTO	FOTOGRAFIAS	OBSERVACIONES
Estado de los caminos	SI		Se conservan en buen estado
Estado de las cunetas	SI		Se conservan en buen estado
Estado de los taludes	SI		No se detectan procesos erosivos
Existencia de erosión	SI	5	Se detectan algunas cárcavas y grietas de las últimas lluvias torrenciales
Gestión de aguas residuales	SI		La subestación cuenta con sistema de gestión de aguas para el personal. Seguimiento realizado por Operación y Mantenimiento
Suministro agua potable	SI		La subestación está dotada con depósito de agua para el abastecimiento. Seguimiento realizado por Operación y Mantenimiento
Otros:

Fotografía 5. Cárcavas y grietas detectadas

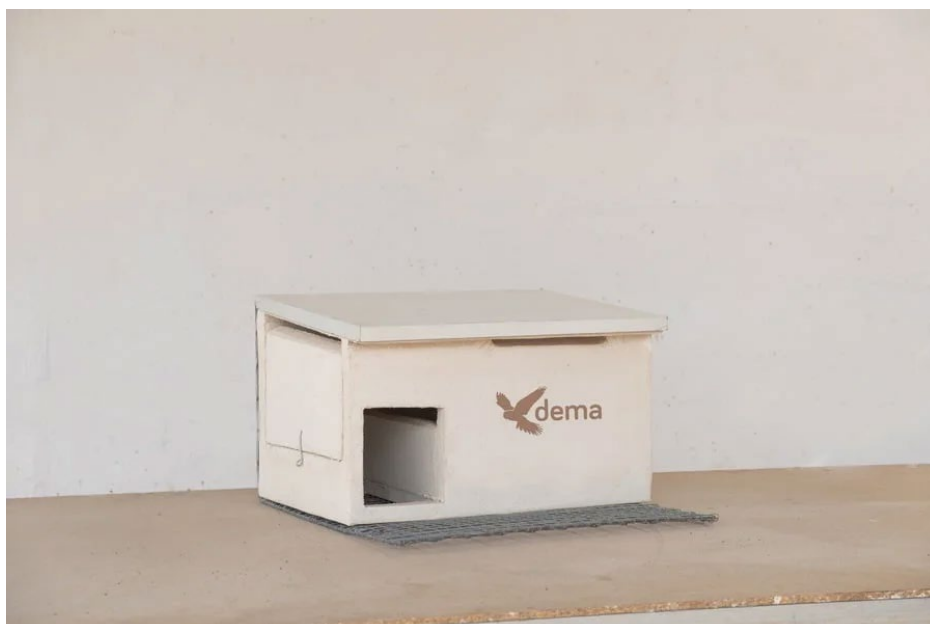
Fotografía 6. Caja nido polivalente. Para cernícalo común, primilla y lechuza blanca

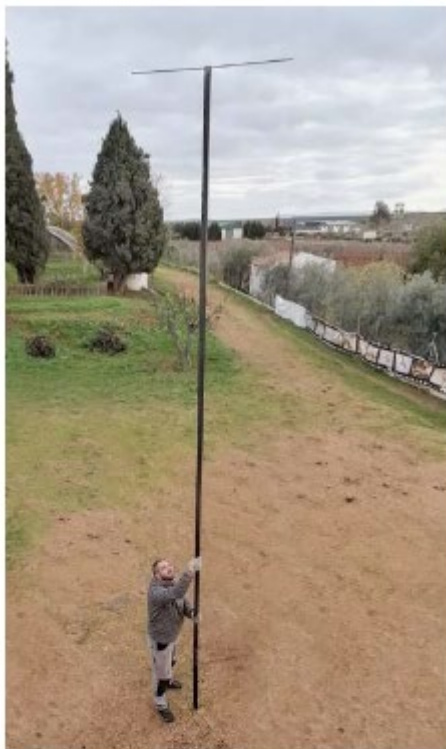
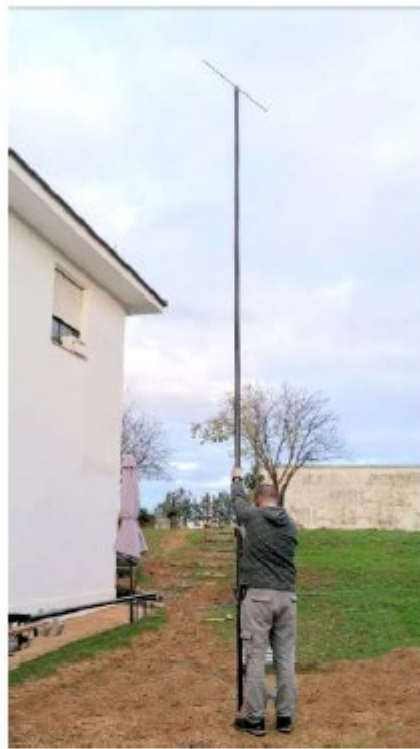
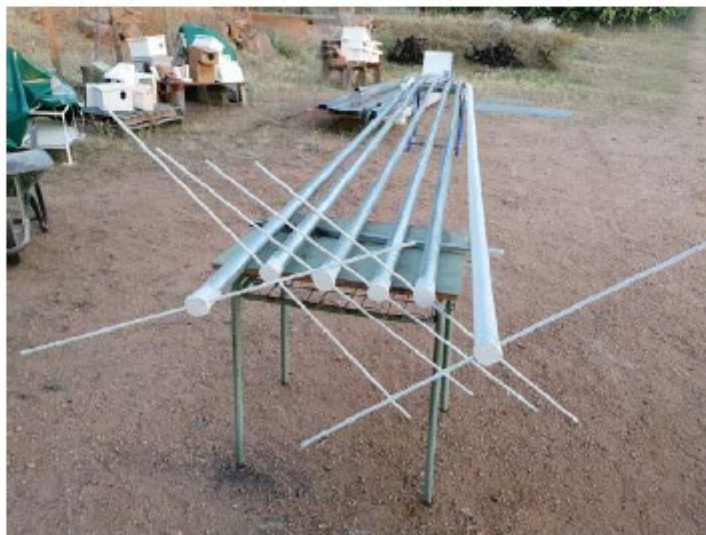
Fotografía 7. Postes posaderos preparados DEMA

Posaderos. Abajo con tadadera para evitar agua de lluvia

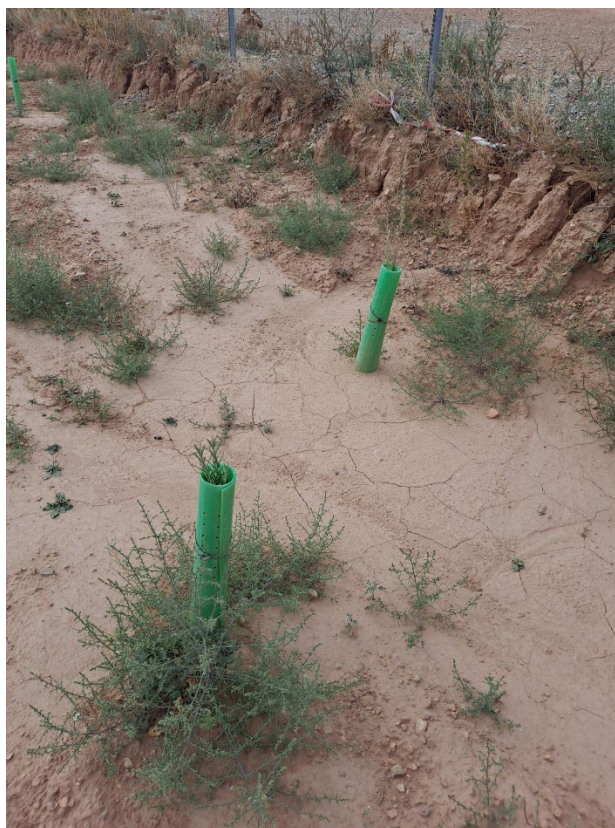
La pantalla vegetal perimetral, en general, está en buen estado. Las especies aromáticas se han adaptado a las condiciones climáticas de la zona. Sin embargo, algunos sectores al oeste, afectados por grandes rachas de viento, aparecen desprovistos de vegetación. Por lo que será necesario incidir en las labores de reposición de marras programadas para finales o principios de año, esperando una época más fría y lluviosa.

Fotografía 8. Ejemplares de aromáticas

El mantenimiento incluye un año de seguimiento, dos riegos y la reposición de marras con especies aromáticas (romero, lavanda), retama y genista.

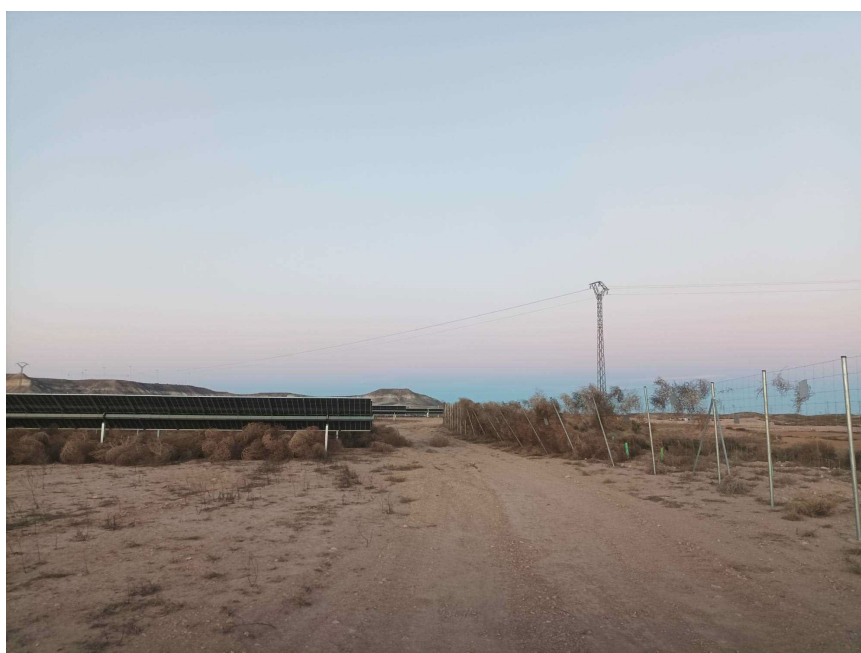
Durante los meses de noviembre y diciembre, no se han realizado labores de pastoreo. Sin embargo, se ha procedido a eliminar de forma manual las capitanas que colapsaban el vallado oeste; se buscan distintas opciones para desbrozar las plantas de tallo grueso que invaden el bajo los paneles y que no sirven como alimento a las ovejas.

Fotografía 9. Capitanas (*Salsola Kali*) afectando la valla perimetral

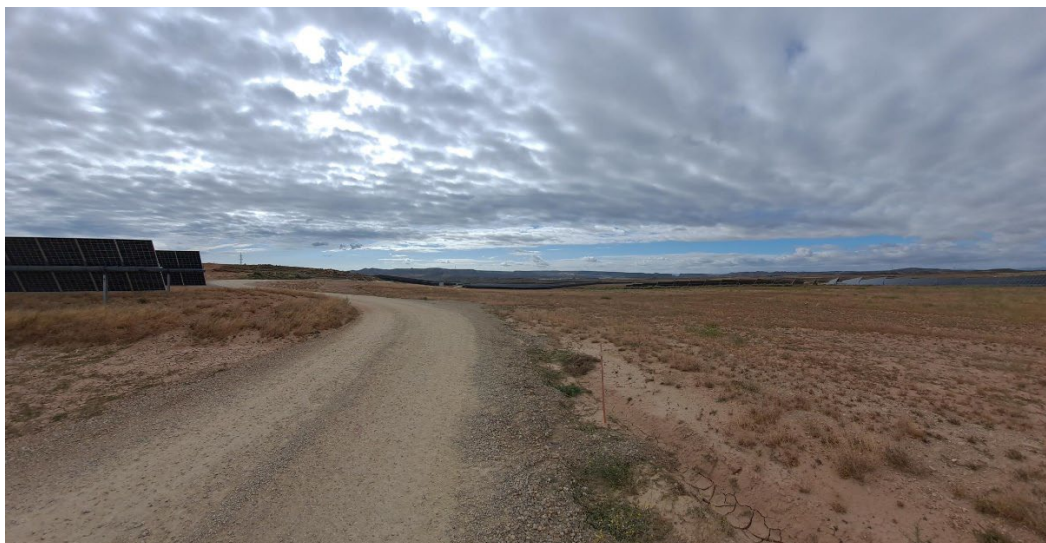
Fotografía 10. Zona arqueológica delimitada y bien conservada
