INFORME TRIMESTRAL DE VIGILANCIA AMBIENTAL
EN FASE DE EXPLOTACIÓN
PLANTA SOLAR FOTOVOLTAICA
PFV PITARCO C
TM MUEL

Nombre de la instalación	FV PITARCO C
TM, Provincia	TM MUEL, ZARAGOZA
Nombre del titular	PITARCO ENERGIA, S.L.
CIF del titular	B99521304
Nombre de la empresa de vigilancia	ENERLAND PROJECT DEVELOPMENT, S.L.
Tipo de EIA	ORDINARIA
Informe de fase de	EXPLOTACIÓN
Periodicidad del informe	TRIMESTRAL
Año de seguimiento	AÑO 1
Nº de informe y año de seguimiento	INFORME Nº 3 DEL AÑO 1
Periodo que recoge el informe	ENERO, FEBRERO Y MARZO 2024

Fecha	12 de abril de 2024	Proyecto	PFV PITARCO A, B Y C
Promotor	PITARCO ENERGIA, S.L.	Periodo	Enero, febrero y marzo 2024
Responsable	Daisy Rguez Toledano	Mail	daisy.rodriguez@enerlandgroup.com
Técnico 1	Javier Franco	Técnico 2	Samuel Rodrigo

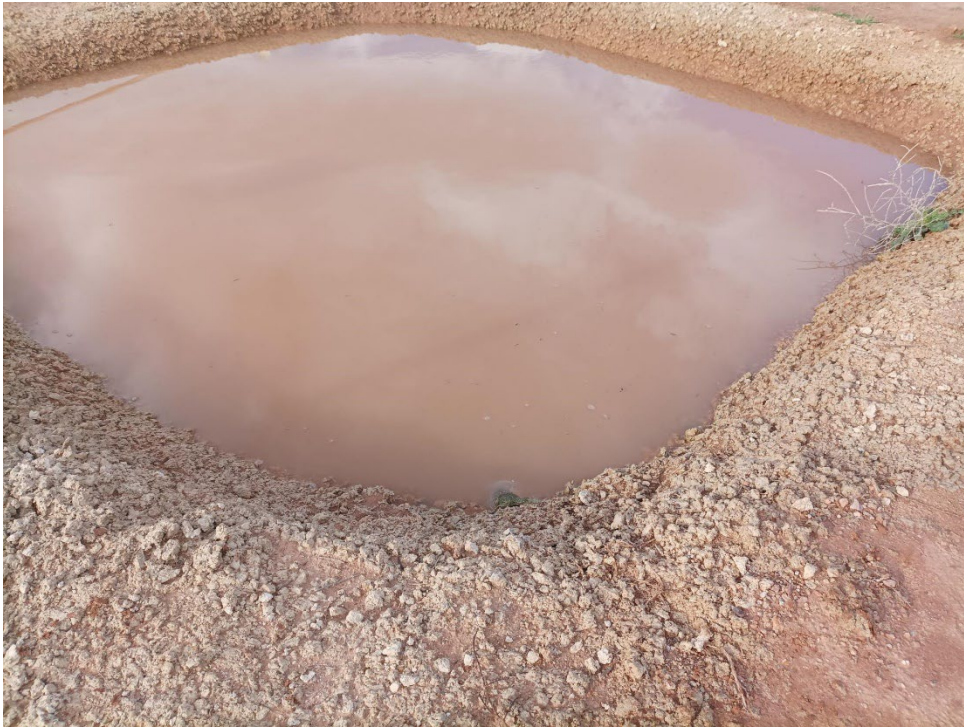
Fotografía 1. Balsa con presencia de anfibios

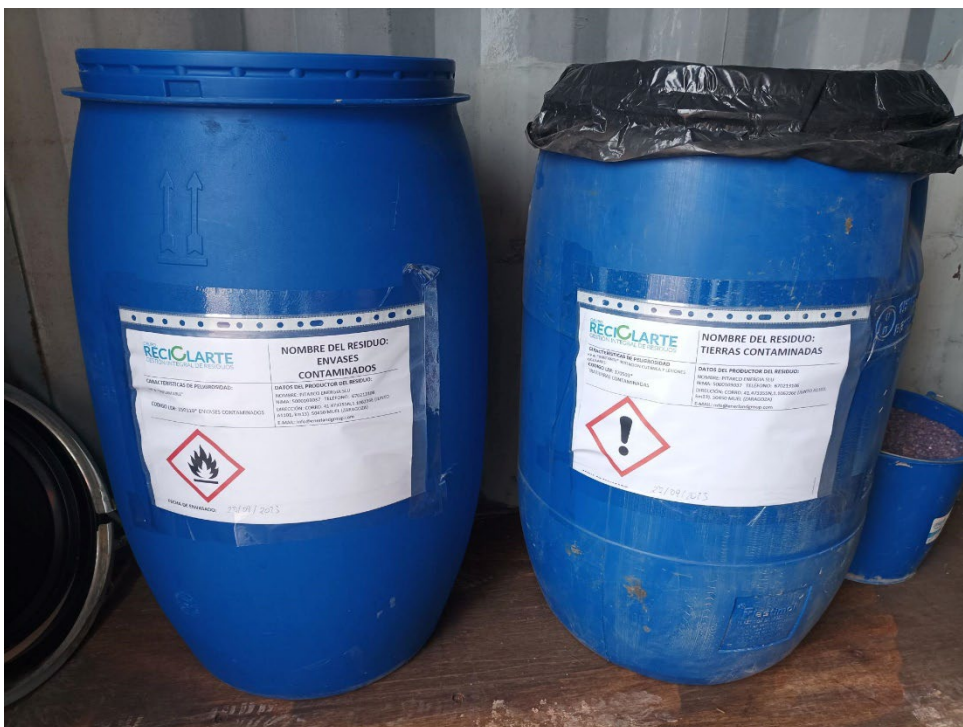
FACTORES DE CONTROL	SEGUIMIENTO	FOTOGRAFIAS	OBSERVACIONES
Almacén de RP con suelo impermeable y bajo techado	SI		El contenedor marítimo instalado al lado del almacén de materiales dispone de ventilación natural y extintor antiincendios
Buena gestión de los RP	SI		Se dispone de contenedores estancos etiquetados
Gestión de los RNP: plásticos, cartón, madera y chatarra	SI		Pendiente de recibir los contenedores RNP por parte del gestor
RSU	SI		Se gestionan directamente por la empresa de limpieza de la oficina de la set
Placas defectuosas	SI		Almacenadas temporalmente en la nave cerrada
Otros:	La empresa ENERLAND OPERACIÓN Y MANTENIMIENTO ha obtenido la autorización de inscripción en el registro de pequeños productores de residuos peligrosos del Gobierno de Aragón		
	La empresa PITARCO ENERGIA, S.L. ha obtenido la autorización de inscripción en el registro de pequeños productores de residuos peligrosos del Gobierno de Aragón

Fotografía 2. Seguimiento gestión de residuos

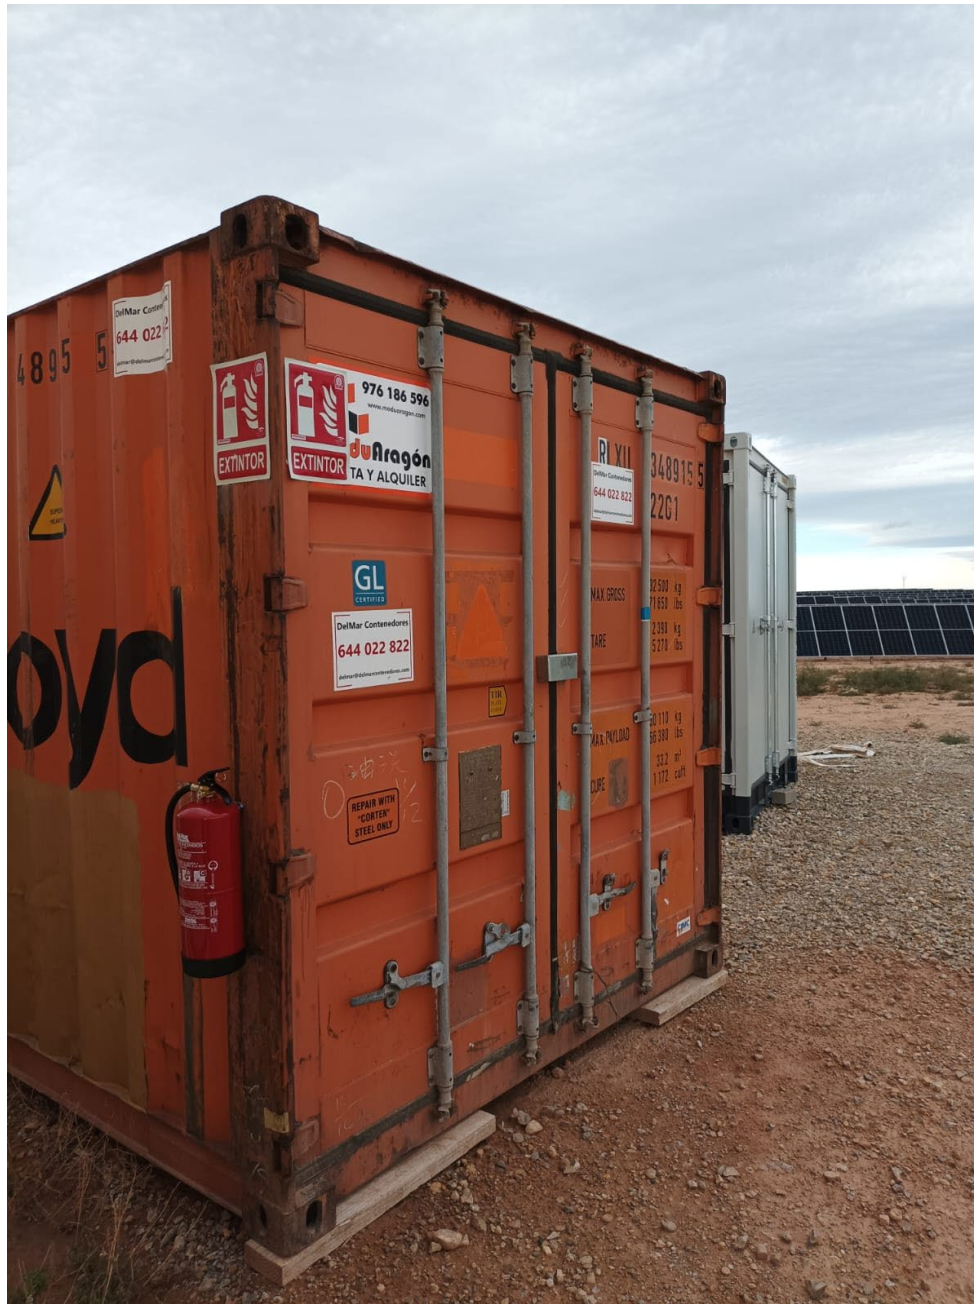
Fotografía 3. Extintor instalado en el contenedor de almacenamiento de residuos peligrosos

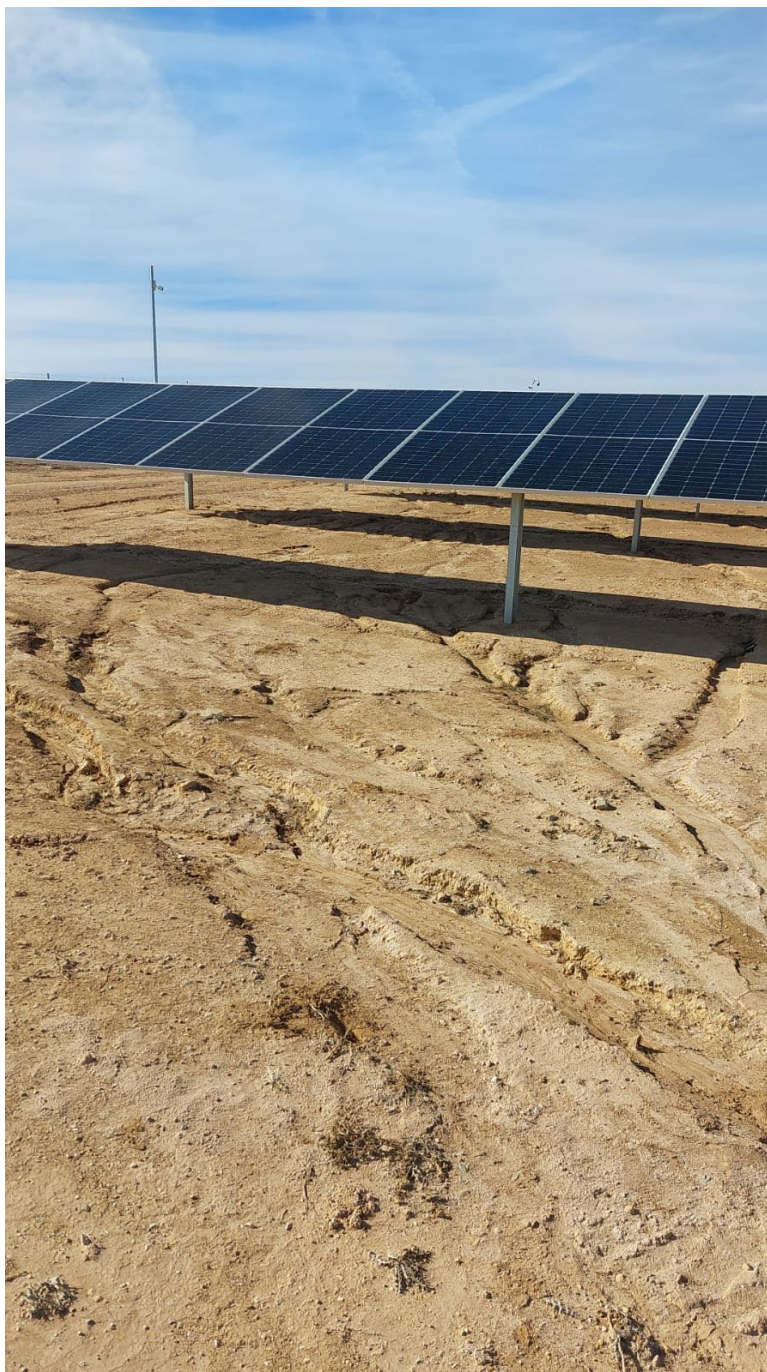
FACTORES DE CONTROL	SEGUIMIENTO	FOTOGRAFIAS	OBSERVACIONES
Estado de los caminos	SI		Se conservan en buen estado
Estado de las cunetas	SI		Se conservan en buen estado
Estado de los taludes	SI		No se detectan procesos erosivos
Existencia de erosión	SI		Se detectan algunas cárcavas y grietas de las últimas lluvias torrenciales
Gestión de aguas residuales	SI		La subestación cuenta con sistema de gestión de aguas para el personal. Seguimiento realizado por Operación y Mantenimiento
Suministro agua potable	SI		La subestación está dotada con depósito de agua para el abastecimiento. Seguimiento realizado por Operación y Mantenimiento
Otros:

Fotografía 4. Seguimiento de signos de erosión en planta
