**FV PITARCO C\_AÑO2\_IM1\_CONS\_FEBRERO23**

**INFORME MENSUAL DEL SEGUIMIENTO AMBIENTAL DE LAS OBRAS  
DEL PROYECTO PFV PITARCO C (TM MUEL)  
(FEBRERO 2023)**

<b>Nombre de la instalación</b>	FV PITARCO C
<b>TM, Provincia</b>	TM MUEL, ZARAGOZA
<b>Nombre del titular</b>	PITARCO ENERGIA, S.L.
<b>CIF del titular</b>	B99521304
<b>Nombre de la empresa de vigilancia</b>	ENERLAND PROJECT DEVELOPMENT, S.L.
<b>Tipo de EIA</b>	ORDINARIA
<b>Informe de fase de</b>	CONSTRUCCION
<b>Periodicidad del informe</b>	MENSUAL
<b>Año de seguimiento</b>	AÑO 2
<b>Nº de informe y año de seguimiento</b>	INFORME Nº 1 DEL AÑO 2
<b>Periodo que recoge el informe</b>	FEBRERO 23

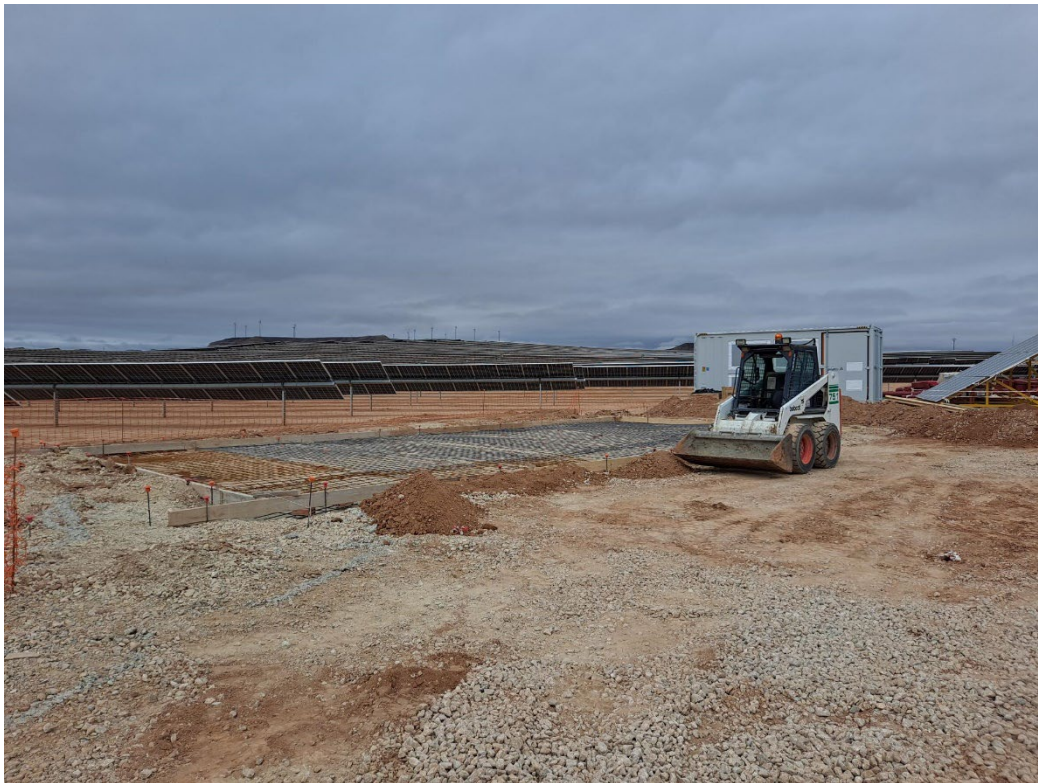
Fotografía 1. Hormigonado de la base de la futura nave almacén de materiales

Se procede a hormigonar la base de la futura nave de almacenamiento de materiales para la fase de funcionamiento. Se dispone de contenedor para la recogida del lavado de hormigón.

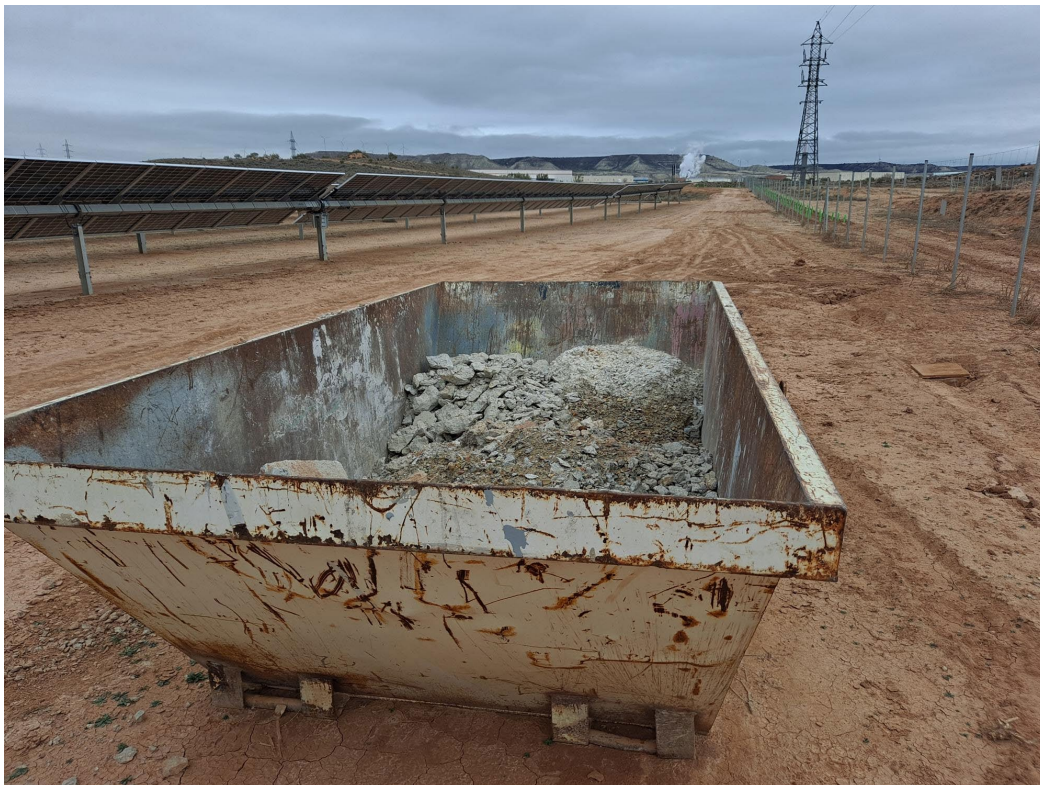
Fotografía 2. Contenedor de lavado de hormigón

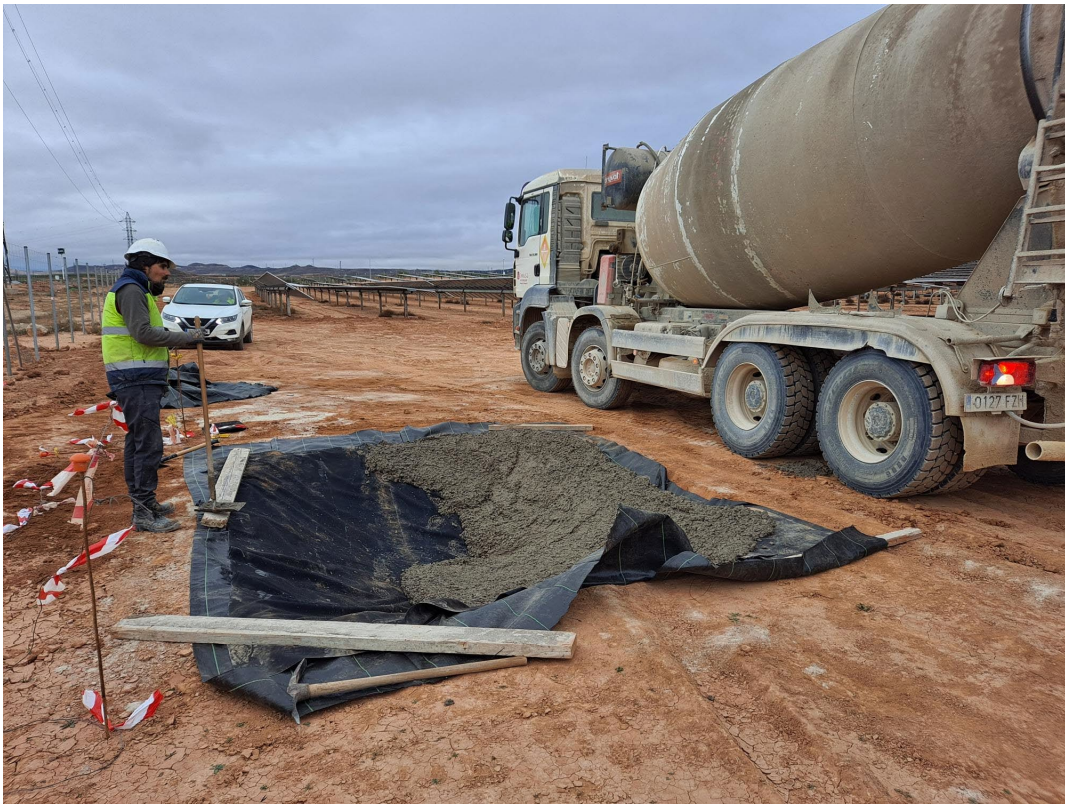
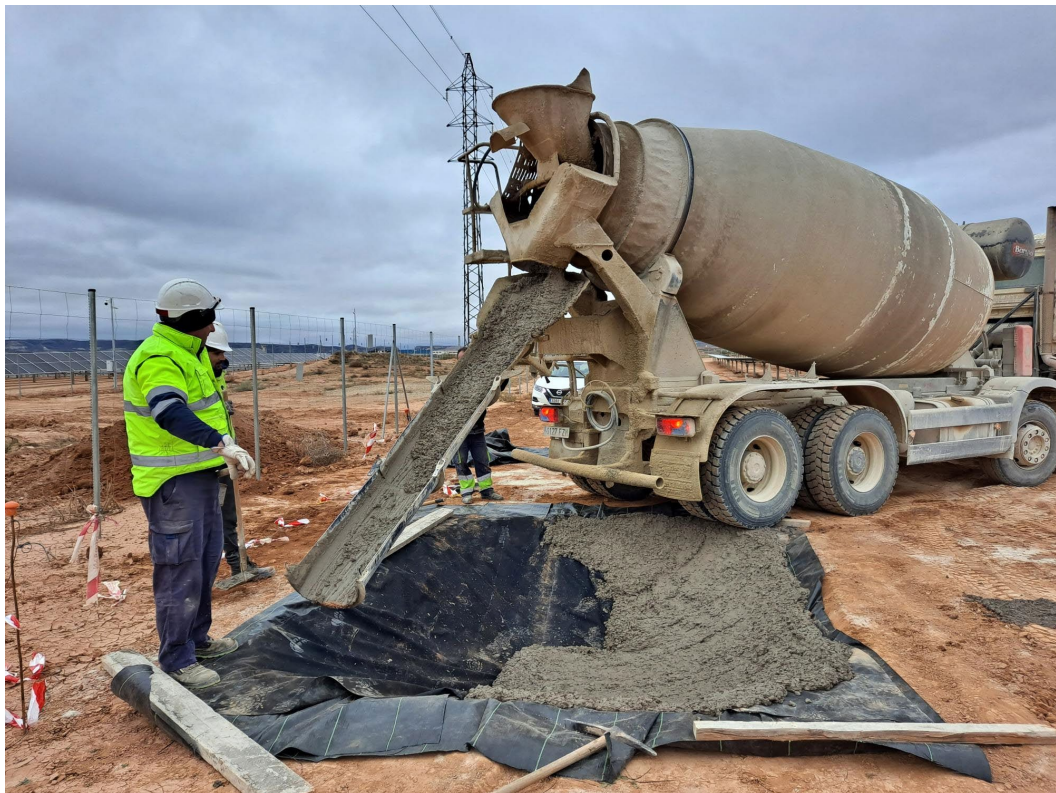
Fotografía 3. Construcción balsa bebedero de anfibios

Se procede a construir la balsa bebedero/refugio para anfibios, aves y reptiles. Tiene 1 metro de profundidad, una lámina de geodren en el fondo y se recubre de hormigón armado corrugado para facilitar la entrada y salida de los anfibios.

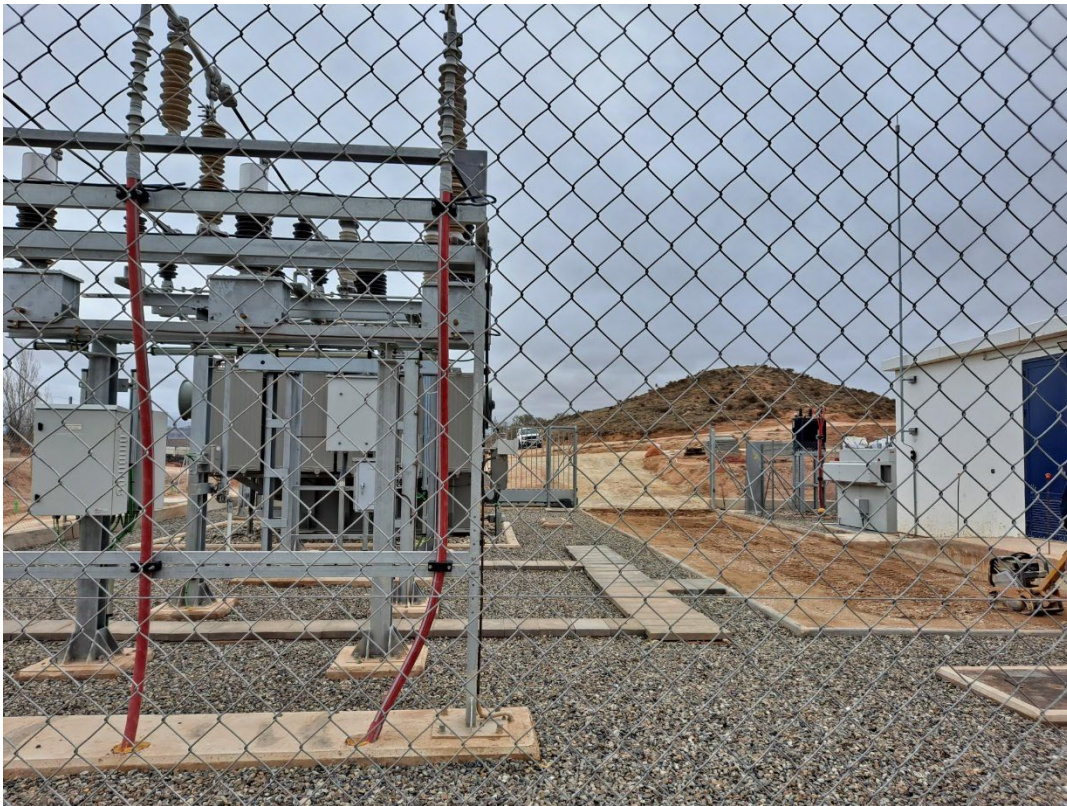
Fotografía 4. Engravillado de la subestación

Se procede a engravillar la subestación eléctrica de los parques.

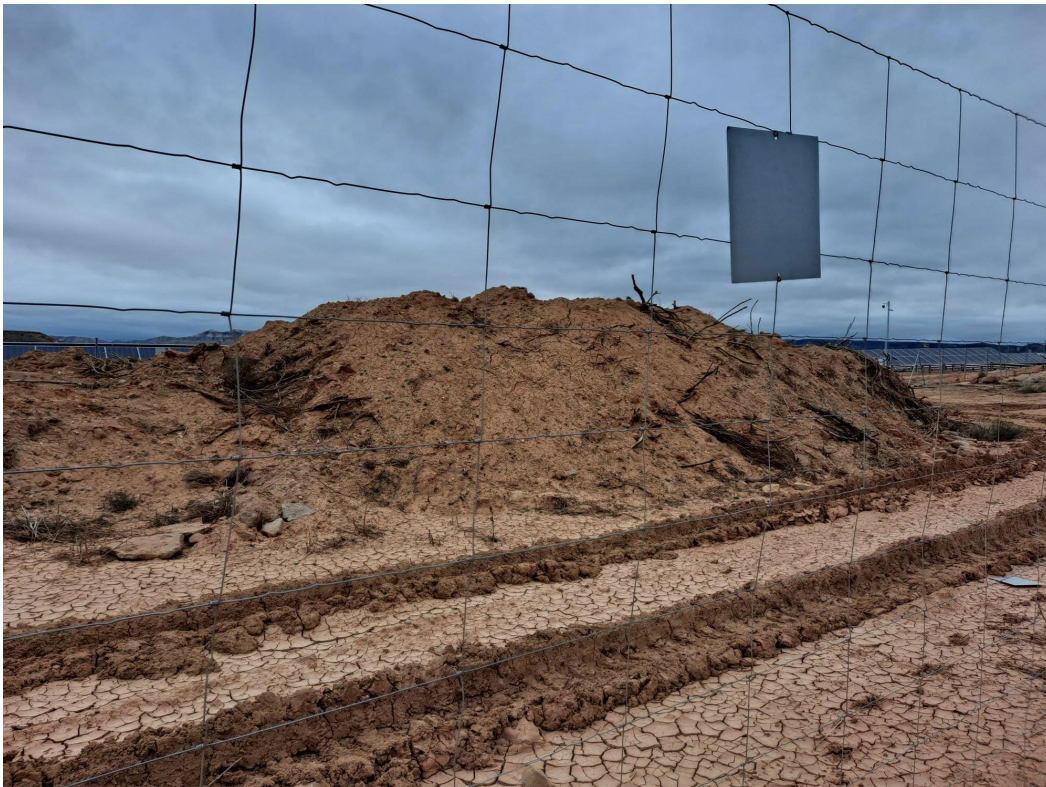
Fotografía 5. Reutilización de la tierra acopiada in situ

Se dan por concluido todos los trabajos de revegetación perimetral. Se procede a la restauración de las zonas auxiliares que progresivamente se están desmantelando (zona aparcamiento, campa de casetas, almacén de materiales, etc.). Extendido de tierra vegetal in situ.
