ABRIL, MAYO Y JUNIO 2024

INFORME TRIMESTRAL DE VIGILANCIA AMBIENTAL
EN FASE DE EXPLOTACIÓN
PLANTA SOLAR FOTOVOLTAICA
PFV PITARCO A
TM MUEL

Nombre de la instalación	FV PITARCO A
TM, Provincia	TM MUEL, ZARAGOZA
Nombre del titular	PITARCO ENERGIA, S.L.
CIF del titular	B99521304
Nombre de la empresa de vigilancia	ENERLAND PROJECT DEVELOPMENT, S.L.
Tipo de EIA	ORDINARIA
Informe de fase de	EXPLOTACIÓN
Periodicidad del informe	TRIMESTRAL
Año de seguimiento	AÑO 1
Nº de informe y año de seguimiento	INFORME Nº 4 DEL AÑO 1
Periodo que recoge el informe	ABRIL, MAYO, JUNIO 2024

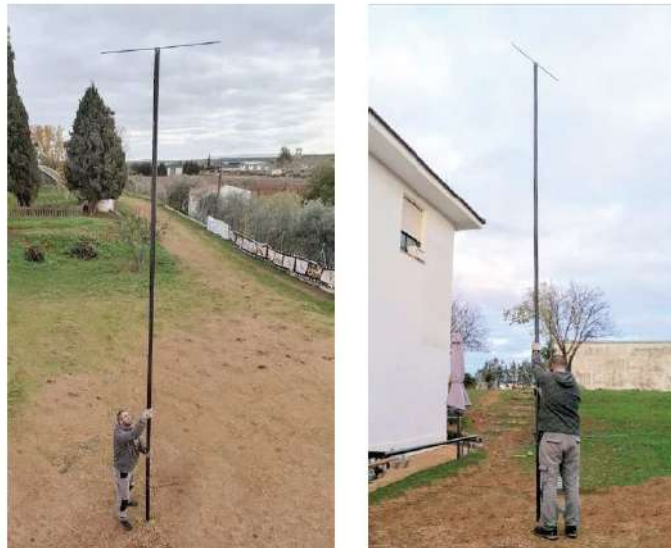
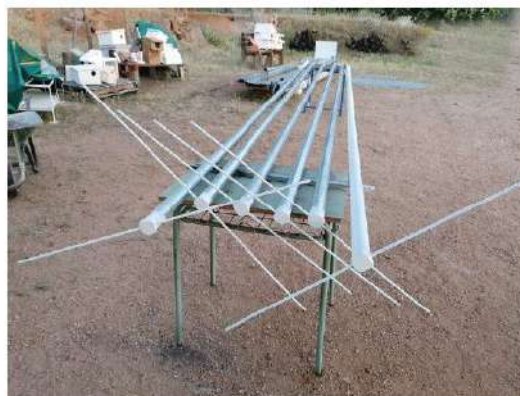
Figura 3. Postes posaderos a instalar

Al presentar forma cilíndrica, muy poco diámetro e ir enterrado con seguridad en el suelo, el posaderen ofrece mínima resistencia a fuertes rachas de viento.

Posaderos. Abajo con tadadera para evitar agua de lluvia

Como medida complementaria, está prevista la instalación de 9 postes posaderos con caja nido de cemento corcho polivalente para cernícalo común o lechuza con base flotante para desalojo del sustrato

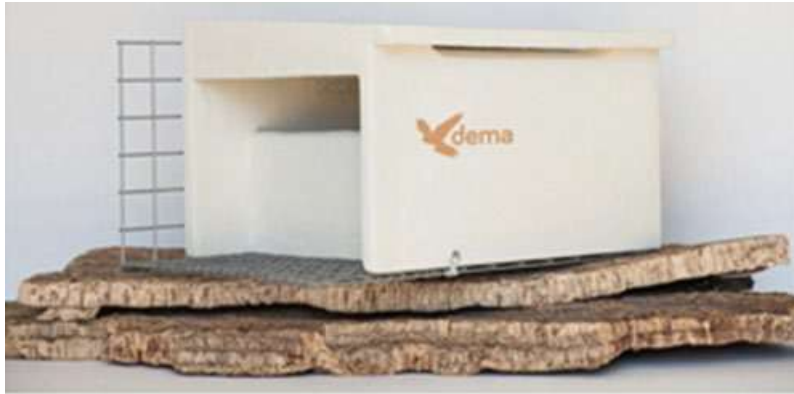
Figura 4. Modelo caja nido a instalar

Nidal para cernícalo común o primilla

Válido también para lechuza blanca

Dimensiones: 60 x 35 cm

30 cm de altura

Peso: 8 kg (repisa metálica incl.)

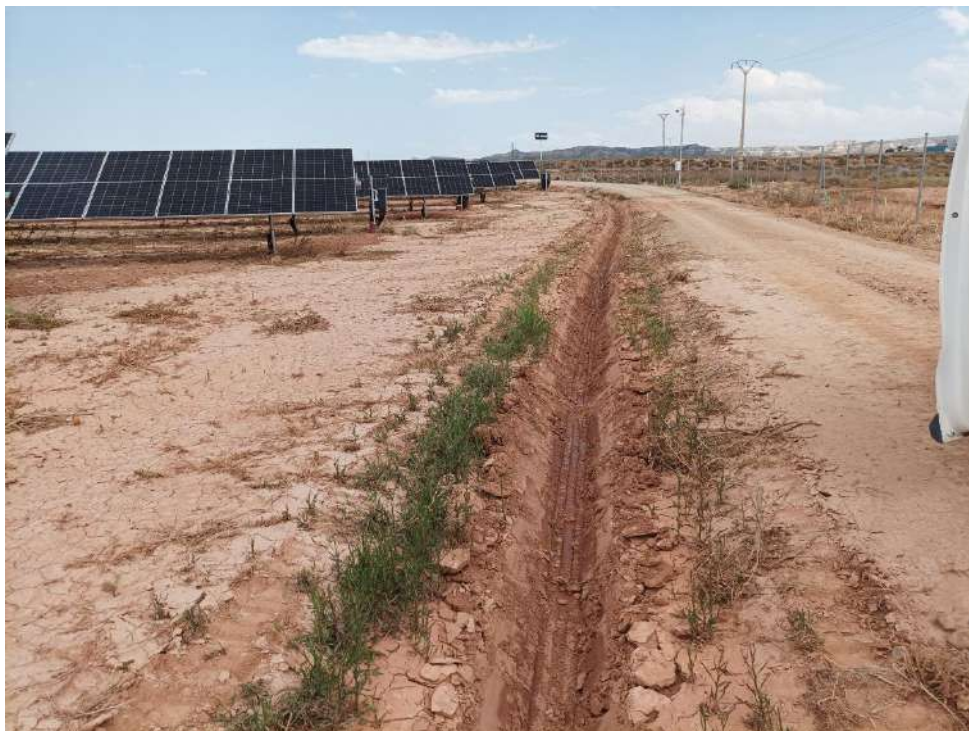
Fotografía 3. Cunetas

FACTORES DE CONTROL	SEGUIMIENTO	FOTOGRAFIAS	OBSERVACIONES
Estado de los caminos	SI		Se conservan en buen estado
Estado de las cunetas	SI	x	Se conservan en buen estado
Estado de los taludes	SI		No se detectan procesos erosivos
Existencia de erosión	SI		Se detectan algunas cárcavas y grietas de las últimas lluvias torrenciales
Gestión de aguas residuales	SI		La subestación cuenta con sistema de gestión de aguas para el personal. Seguimiento realizado por Operación y Mantenimiento
Suministro agua potable	SI		La subestación está dotada con depósito de agua para el abastecimiento. Seguimiento realizado por Operación y Mantenimiento
Otros:

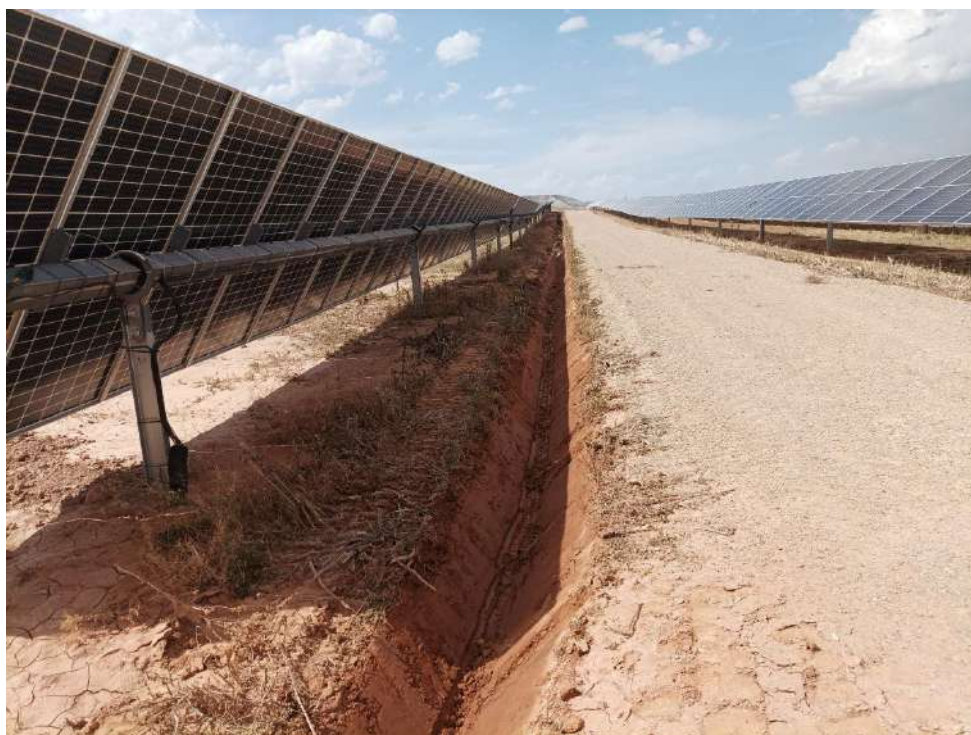
Fotografía 4. Cunetas

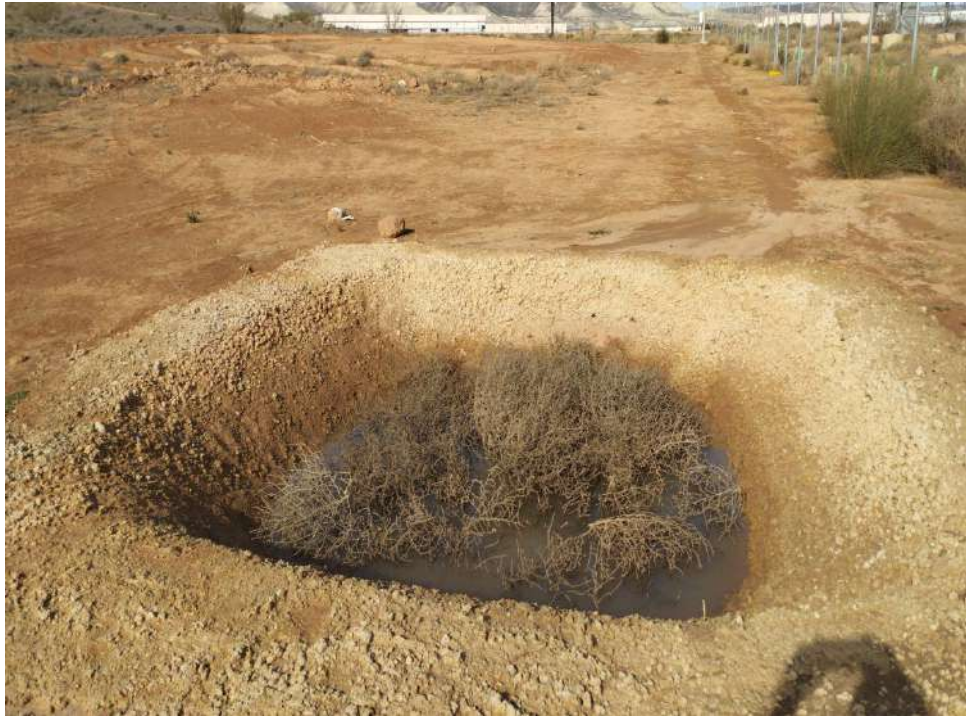
Fotografía 5. Balsa con restos de capitanas

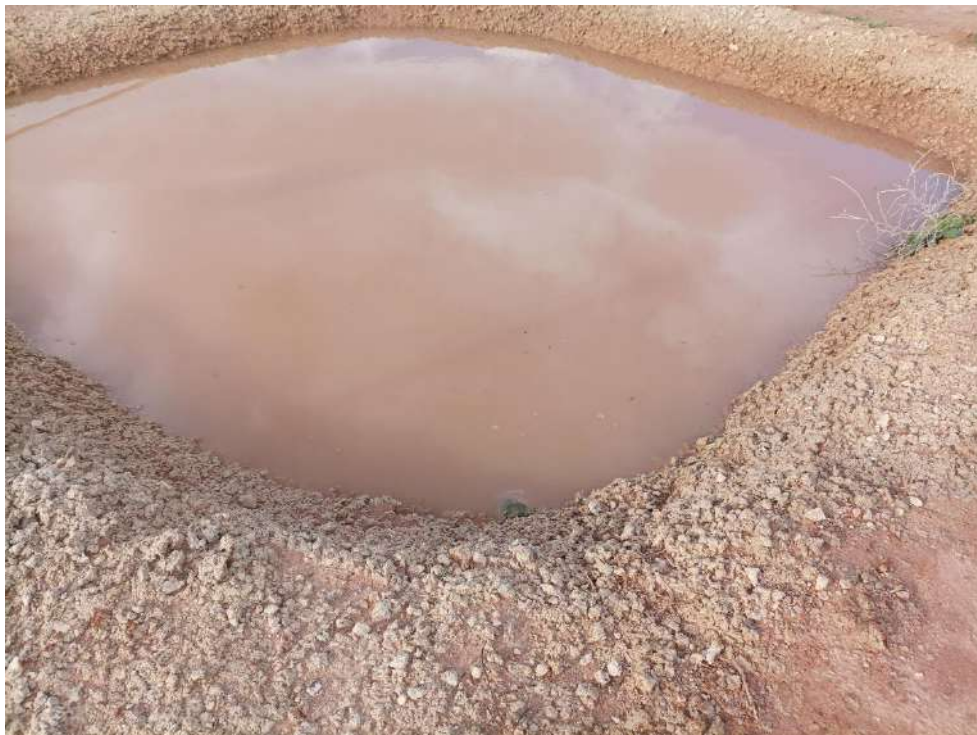
Fotografía 6. Balsa para reptiles con anfibios

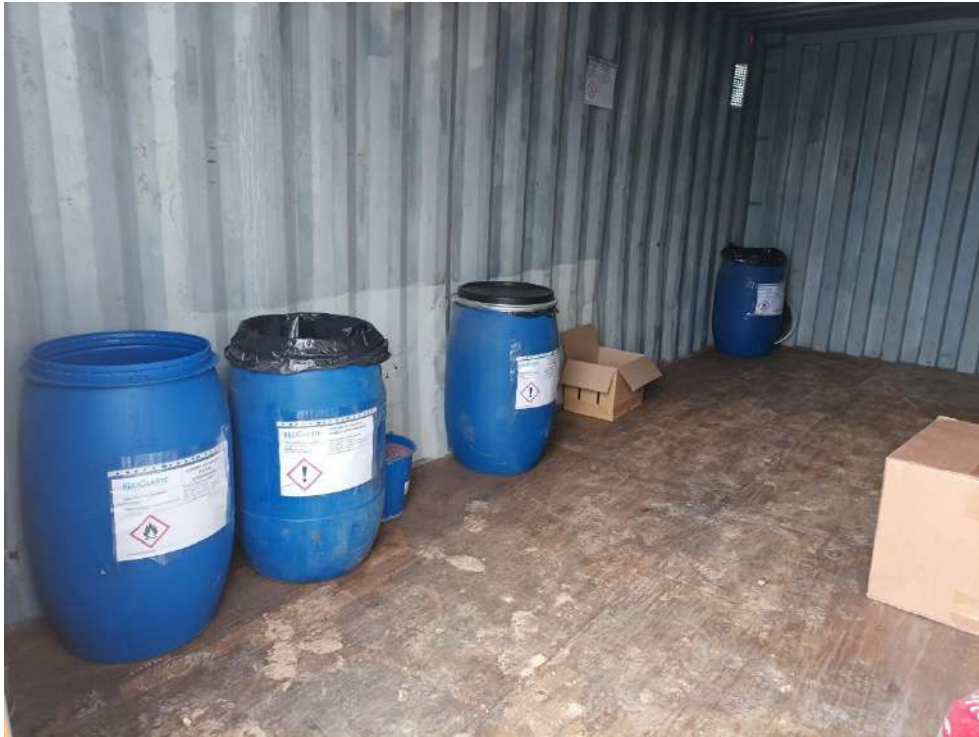
Fotografía 7. Almacenamiento de residuos peligrosos

FACTORES DE CONTROL	SEGUIMIENTO	FOTOGRAFIAS	OBSERVACIONES
Almacén de RP con suelo impermeable y bajo techado	SI		El contenedor marítimo instalado al lado del almacén de materiales dispone de ventilación natural y extintor antiincendios
Buena gestión de los RP	SI	x	Se dispone de contenedores estancos etiquetados
Gestión de los RNP: plásticos, cartón, madera y chatarra	SI		Pendiente de recibir los contenedores RNP por parte del gestor
RSU	SI		Se gestionan directamente por la empresa de limpieza de la oficina de la set
Placas defectuosas	SI	x	Almacenadas temporalmente en la nave cerrada
Otros:	La empresa ENERLAND OPERACIÓN Y MANTENIMIENTO ha obtenido la autorización de inscripción en el registro de pequeños productores de residuos peligrosos del Gobierno de Aragón		
	La empresa PITARCO ENERGIA, S.L. ha obtenido la autorización de inscripción en el registro de pequeños productores de residuos peligrosos del Gobierno de Aragón
