ABRIL, MAYO Y JUNIO 2024

INFORME TRIMESTRAL DE VIGILANCIA AMBIENTAL
EN FASE DE EXPLOTACIÓN
PLANTA SOLAR FOTOVOLTAICA
PFV PITARCO B
TM MUEL

Nombre de la instalación	FV PITARCO B
TM, Provincia	TM MUEL, ZARAGOZA
Nombre del titular	PITARCO ENERGIA, S.L.
CIF del titular	B99521304
Nombre de la empresa de vigilancia	ENERLAND PROJECT DEVELOPMENT, S.L.
Tipo de EIA	ORDINARIA
Informe de fase de	EXPLOTACIÓN
Periodicidad del informe	TRIMESTRAL
Año de seguimiento	AÑO 1
Nº de informe y año de seguimiento	INFORME Nº 4 DEL AÑO 1
Periodo que recoge el informe	ABRIL, MAYO, JUNIO 2024

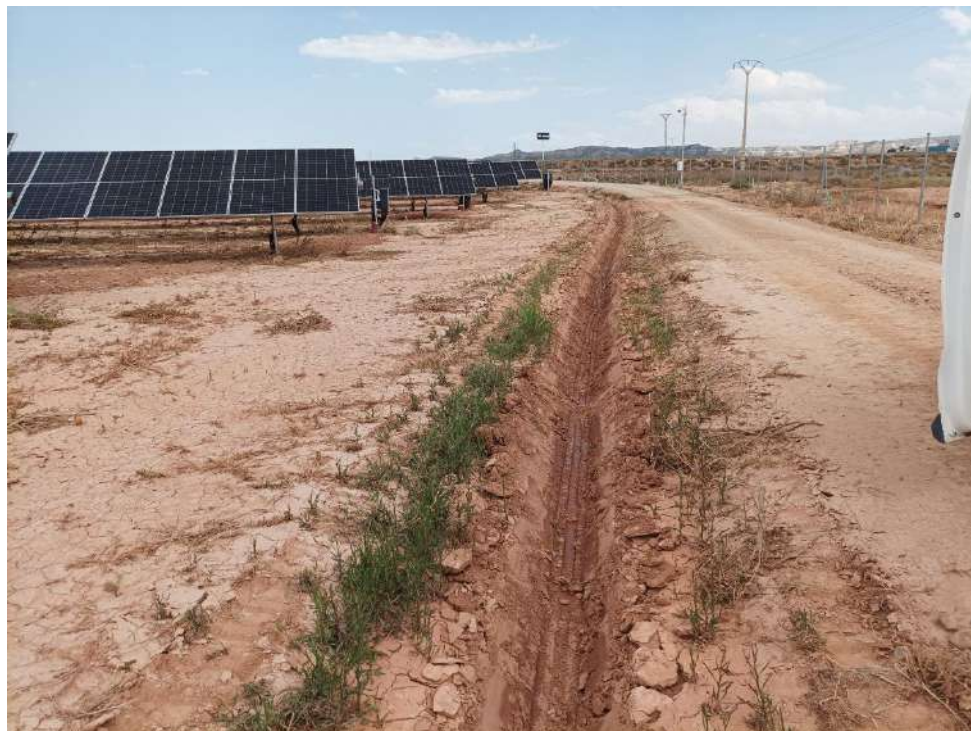
Fotografía 3. Cunetas
