# INFORME DE VIGILANCIA AMBIENTAL

## PRIMER INFORME TRIMESTRAL

### PSFV SEDEIS V

T.M. DE ANDORRA (TERUEL)

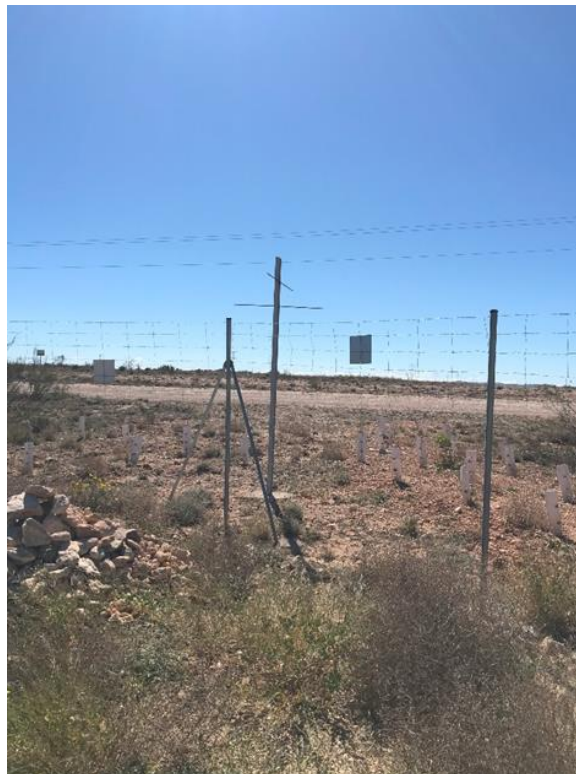
Los postes instalados en algunos vértices de la instalación se mantienen en buen estado, aunque durante las visitas del presente trimestre no se ha observado ningún ave haciendo uso de los mismos.

Figura 2: Postes posaderos

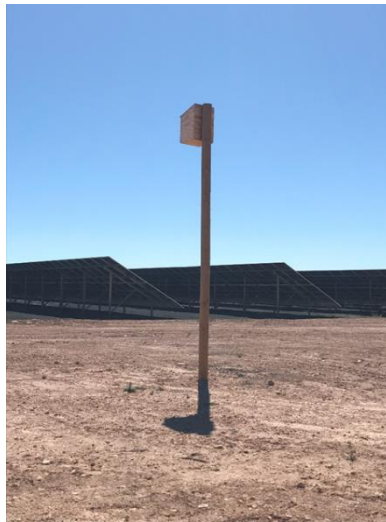
Las cajas nido instaladas en algunos puntos de la instalación se mantienen en buen estado, aunque durante las visitas del presente trimestre no se ha observado ningún ave haciendo uso de los mismos.

Figura 3: Caja nido dentro de la PSFV SEDEIS V.

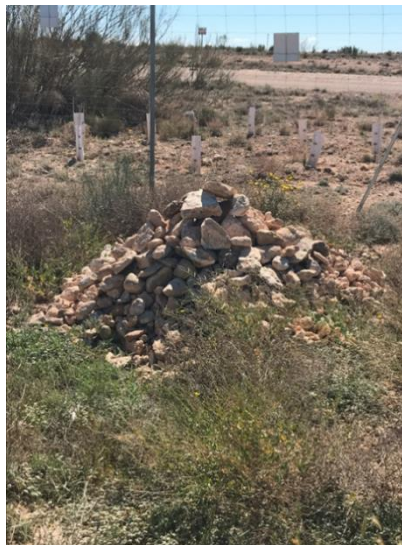
Los majanos instalados en el interior del perímetro se encuentran en buenas condiciones. Gran parte de ellos se encuentran rodeados de vegetación que los hace más atractivos para la fauna.

Figura 4: Majano rodeado de vegetación en el interior de la PSFV SEDEIS V.

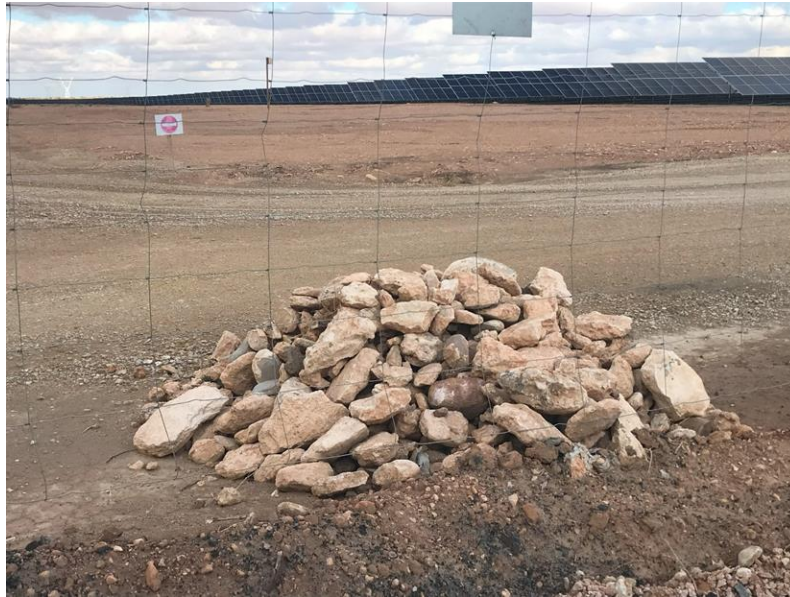
Figura 5: Majano en las inmediaciones de uno de los viales interiores

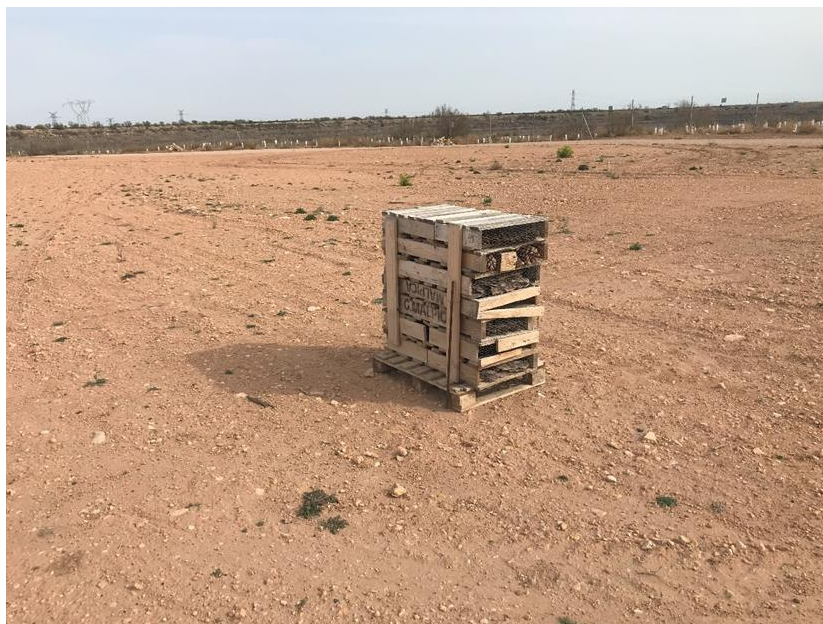
Los hoteles de insectos construidos en varios puntos de la planta se encuentran en buen estado, a excepción de uno, en el cual la malla metálica presenta una abertura por la que se han salido varias piñas del interior. Además, se ha detectado actividad de artrópodos en uno de ellos.

Figura 6: Hotel de insectos.

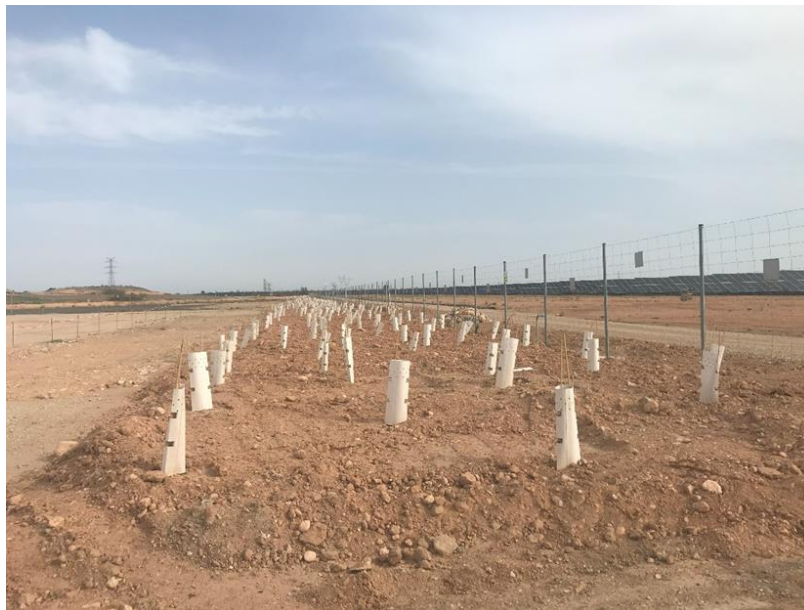
Esta está prosperando y la vegetación natural está colonizando los espacios entre plantones.

Figura 7: Pantalla vegetal

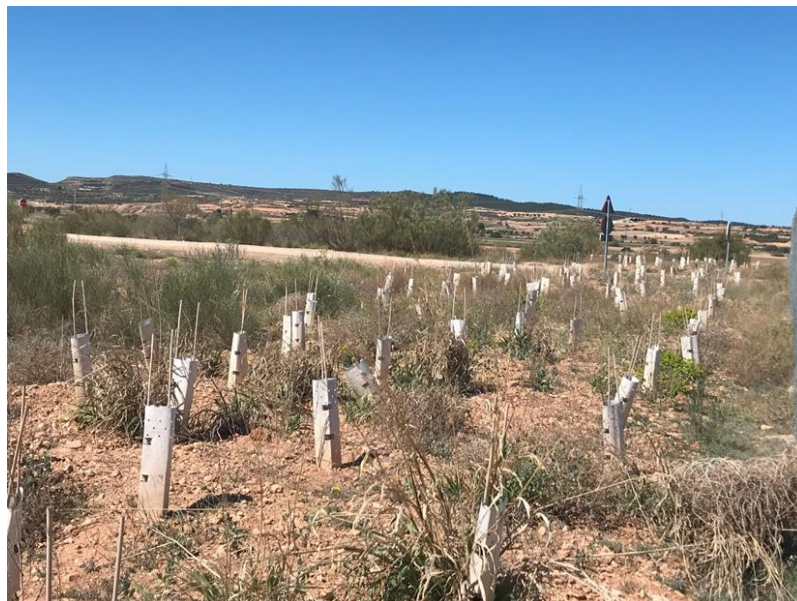
Figura 8: Pantalla vegetal rodeada de vegetación natural

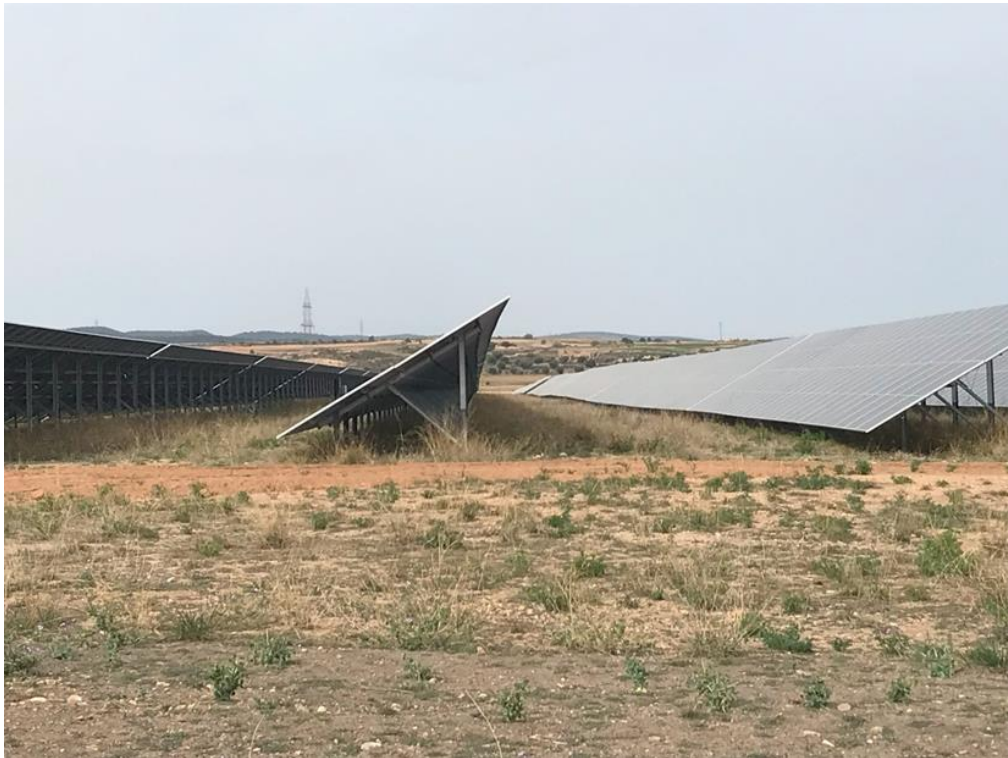
Figura 9: Vegetación natural en el interior de la PSFV SEDEIS V.

Siguiendo estas instrucciones, se ha introducido un rebaño de ovejas en el recinto de la planta solar para reducir el porte de la vegetación en las zonas en las que sea necesario.

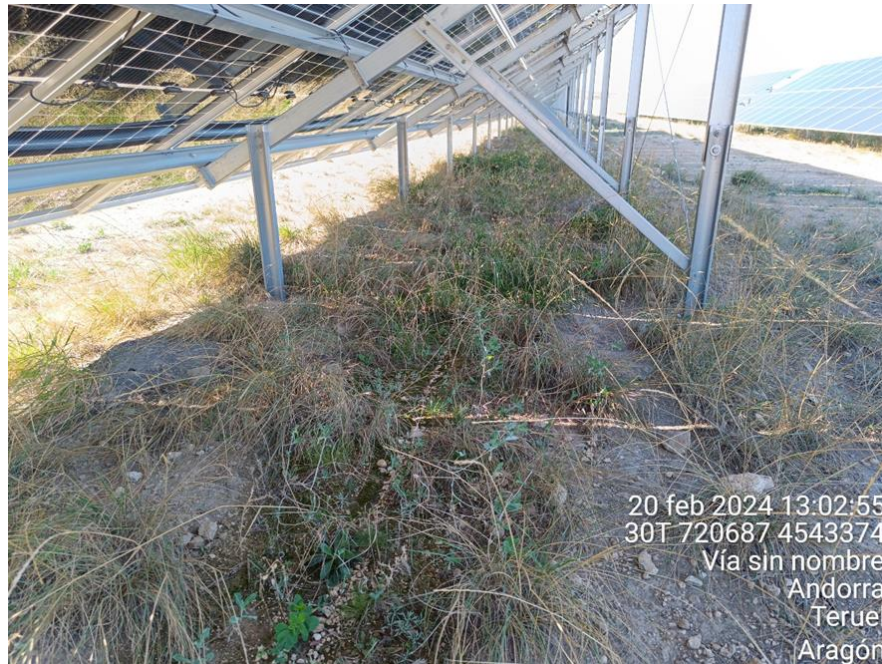
Figura 10: Vegetación bajo los paneles

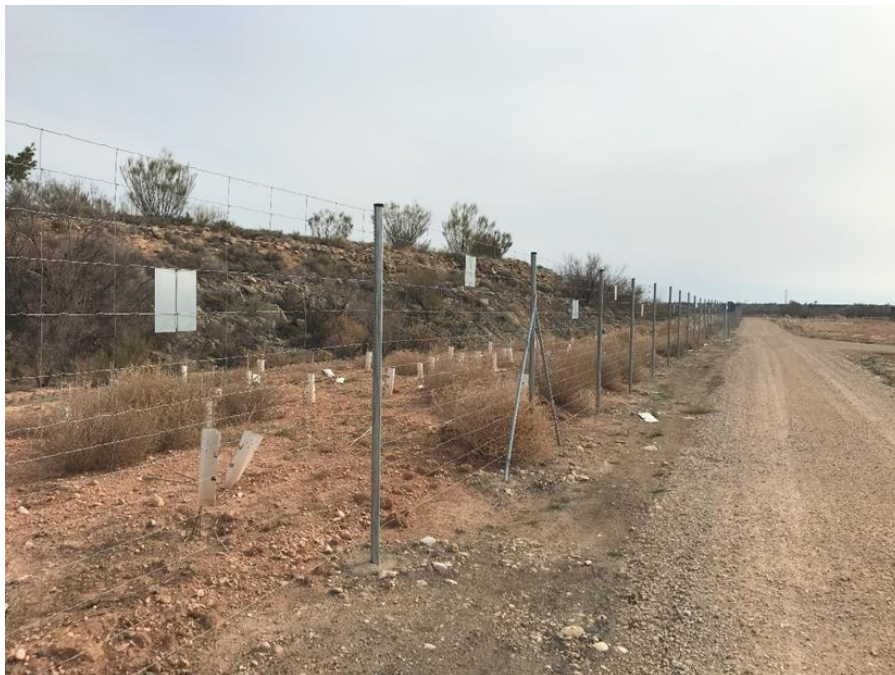
Las placas metálicas instaladas a lo largo del vallado para evitar que la avifauna colisione con él se encuentran en buen estado, de la misma forma que los pasos de fauna que permite su permeabilidad.

Figura 11: Placas anticolidión

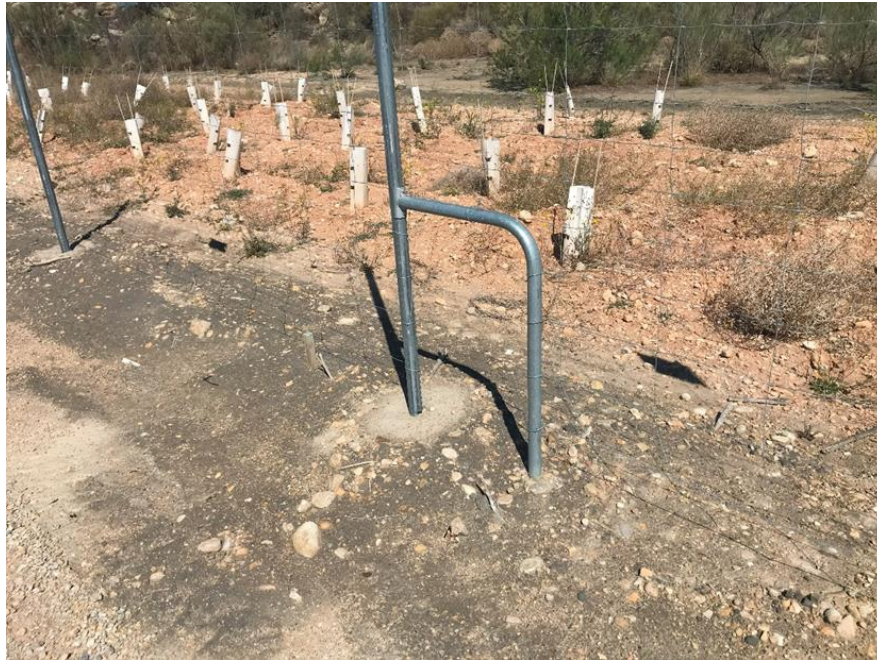
Figura 12: Pasos de fauna.

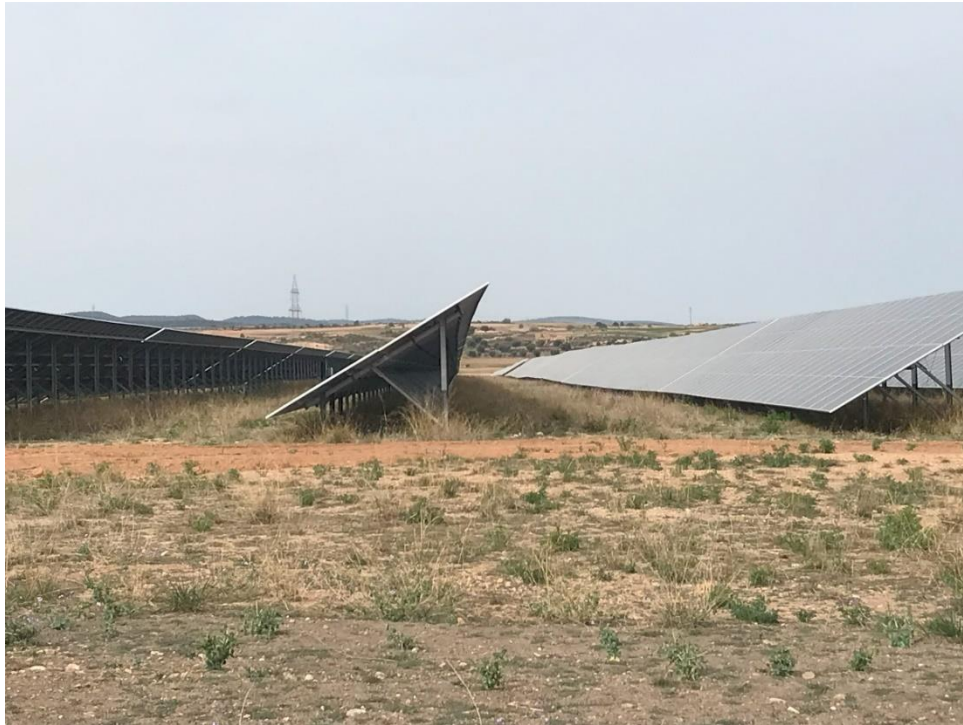
La revegetación natural en el interior de la planta solar fotovoltaica muestra un desarrollo irregular, con amplias zonas desprovistas de vegetación y otras con vegetación incipiente. Tan solo en algunos espacios entre las hileras de paneles o bajo los mismos se ha desarrollado vegetación de porte alto.

Figura 13: Vegetación natural dentro de la PSFV SEDEIS V.

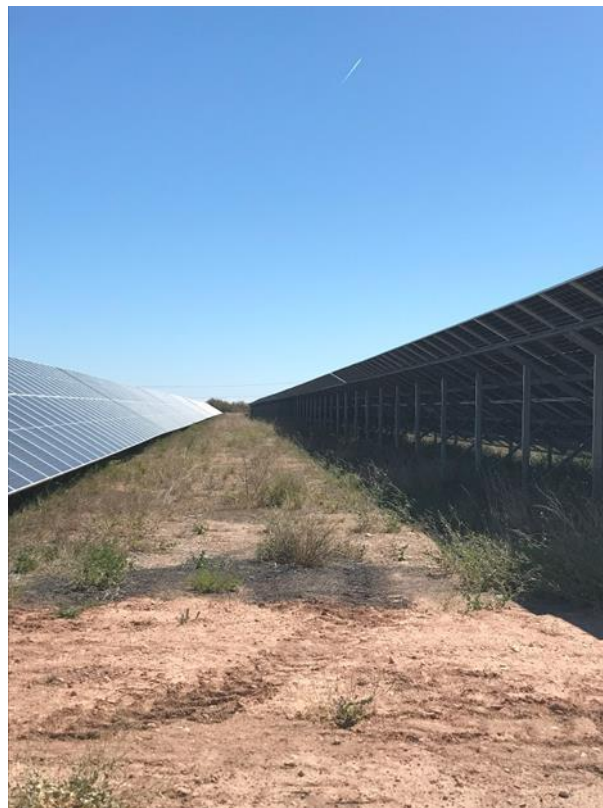
Figura 14: Vegetación natural entre paneles.

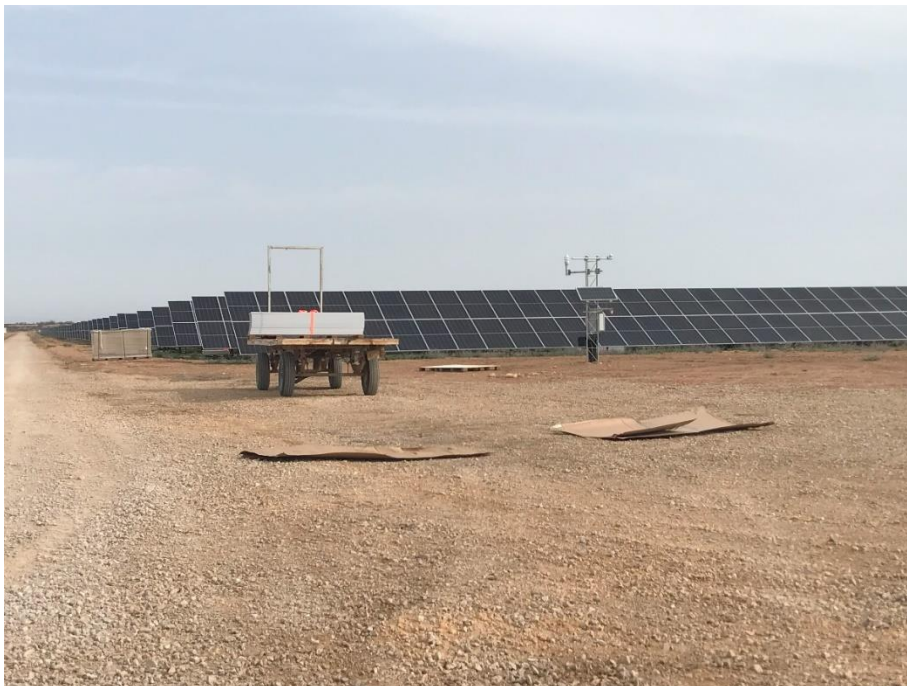
A lo largo del presente trimestre de estudio se han encontrado cartones en la zona donde se están restituyendo los paneles que se vieron afectados durante las labores de desbroce en una de las visitas, mientras que en el resto no se han encontrado residuos en la planta solar fotovoltaica ni en su entorno.

Figura 15: Residuos dispersos en la PSFV SEDEIS V procedentes de la contrata de construcción (NERVIÓN).

Estos pocos residuos observados durante los trabajos de inspección proceden de los últimos trabajos de la contrata de construcción y han sido gestionados por esta contrata (NERVIÓN).

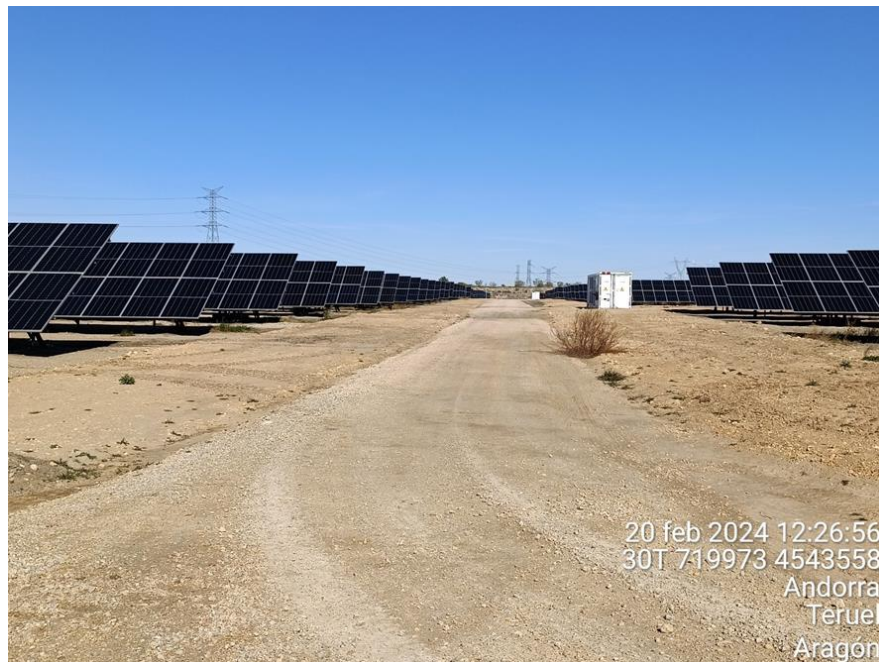
El estado de los viales tanto interiores como de acceso a la planta solar fotovoltaica es bueno, de manera que no dificultarían o impedirían un eventual acceso rápido de los equipos de emergencias, permitiendo el acceso a toda clase de vehículos.

Figura 16: Aspecto del vial principal

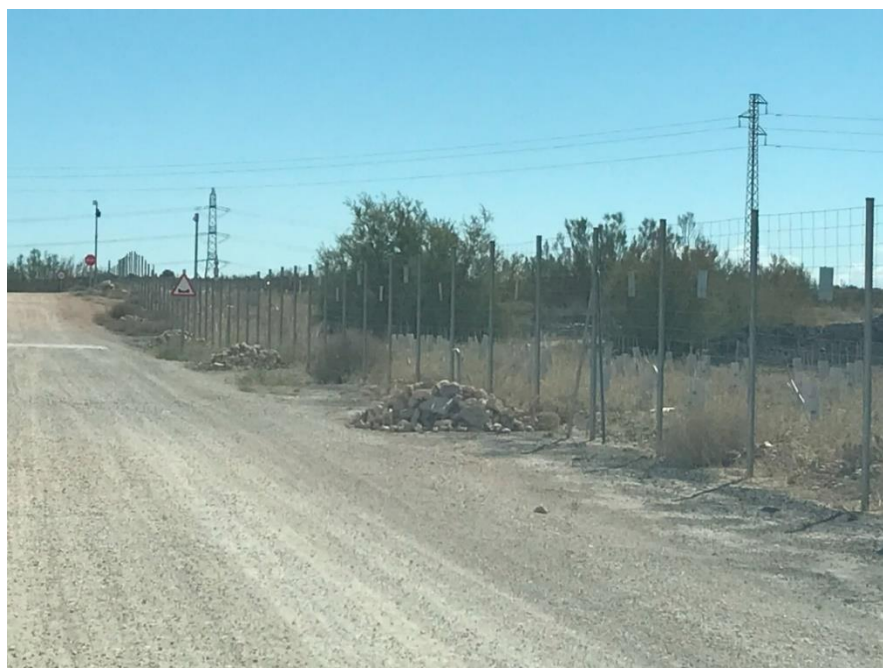
Figura 17: Vial y cuneta en correcto estado

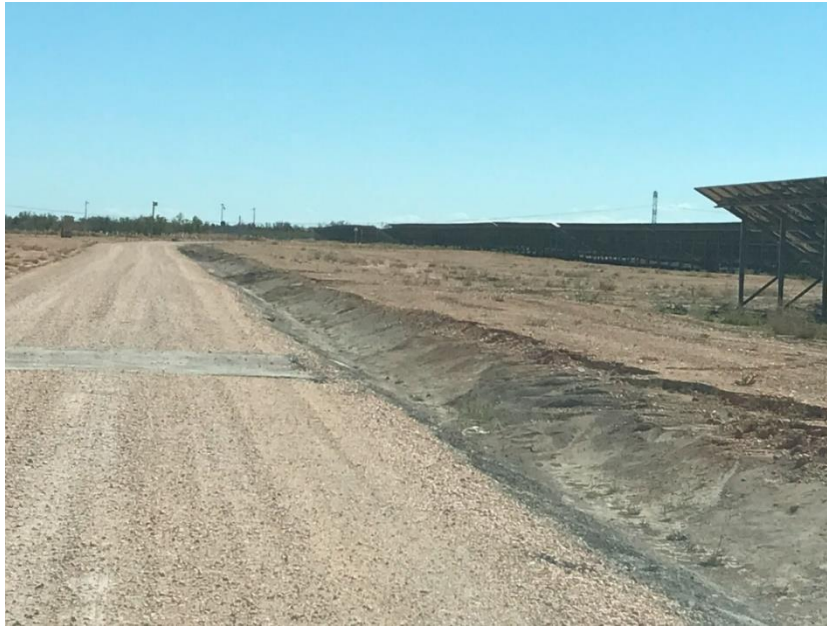
Los canales de drenaje se encuentran en general en buen estado.

Figura 18: Aspecto de uno de los drenajes perpendiculares a un camino interior de la PSFV SEDEIS V.

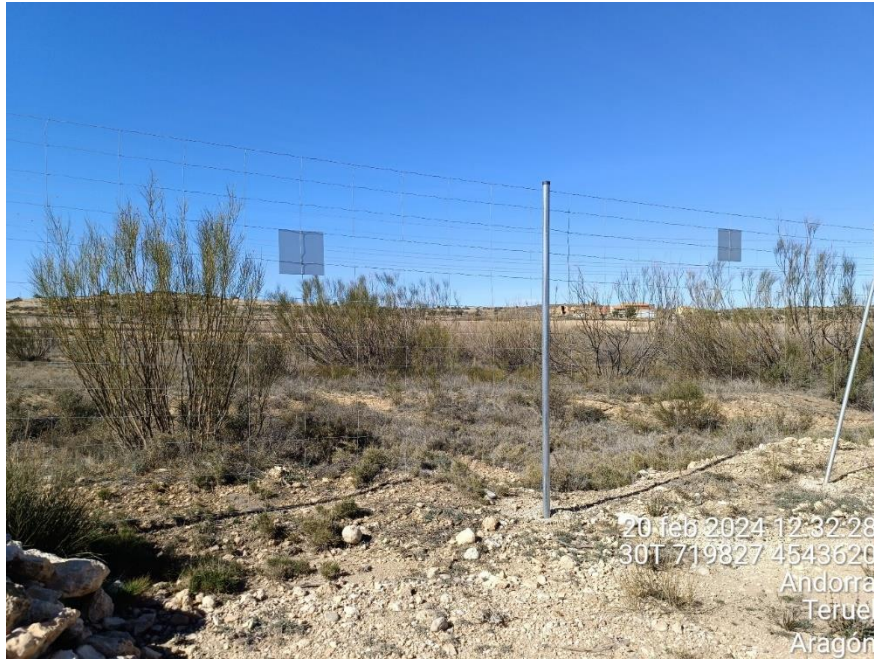
En cada una de las visitas realizadas hasta la fecha se ha recorrido en coche todo el perímetro de vallado con el fin de comprobar su estado y posibles alteraciones en el mismo. En todas las visitas se ha podido constatar que este se encuentra en buenas condiciones.

Figura 19: Aspecto del vallado cinégetico
