Nombre de la instalación:	P.S.F TERUEL Y SU LINEA DE EVACUACIÓN
Provincia/s ubicación de la instalación:	TERUEL
Nombre del titular:	IIBERDROLA RENOVABLES ARAGÓN SA
CIF del titular:	A50950492
Nombre de la empresa de vigilancia:	NATURIKER
Tipo de EIA:	SIMPLIFICADA
Informe de FASE de:	EXPLOTACIÓN
Periodicidad del informe según DIA:	CUATRIMESTRAL
Año de seguimiento nº:	AÑO 3
nº de informe y año de seguimiento:	INFORME Nº1 DEL AÑO 3
Período que recoge el informe:	JUNIO 2023-SEPTIEMBRE 2023

ÍNDICE GENERAL

El objeto de este informe es el de dar cumplimiento a la Resolución de 29 de julio de 2019 del Instituto Aragonés de Gestión Ambiental, describiéndose la metodología y los resultados obtenidos durante el seguimiento ambiental realizado en la planta fotovoltaica Teruel y su línea de evacuación hasta la SET Azaila.

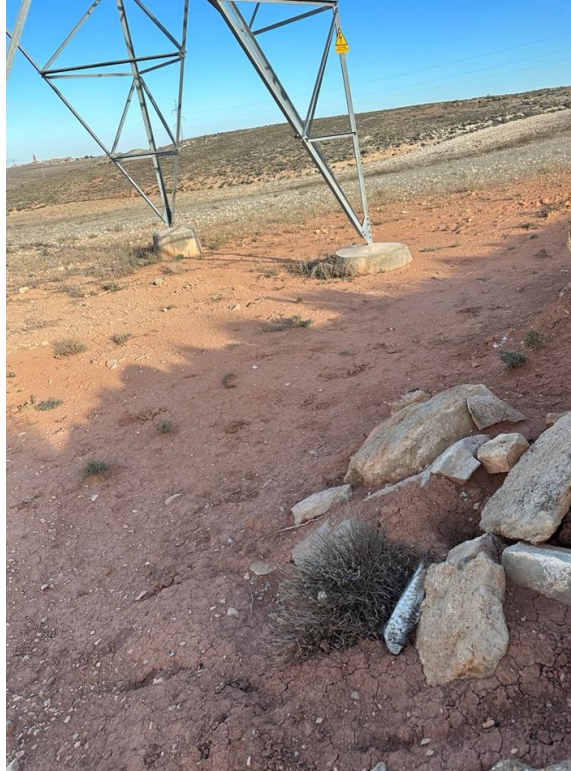
Se localizan restos de un cernícalo vulgar (*Falco tinnunculus*) en el punto de coordenadas siguiente:

COORD. UTM_X	COORD UTM_Y
710922	4572804

Imagen 4. Restos de cernicalo al lado de las piedras

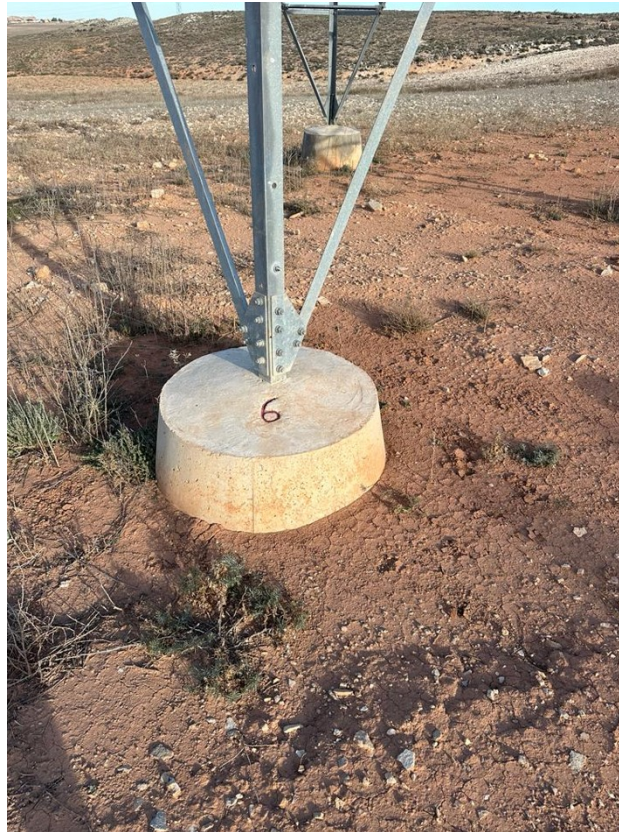
Imagen 5. Apoyo donde se localizó el ave accidentada.

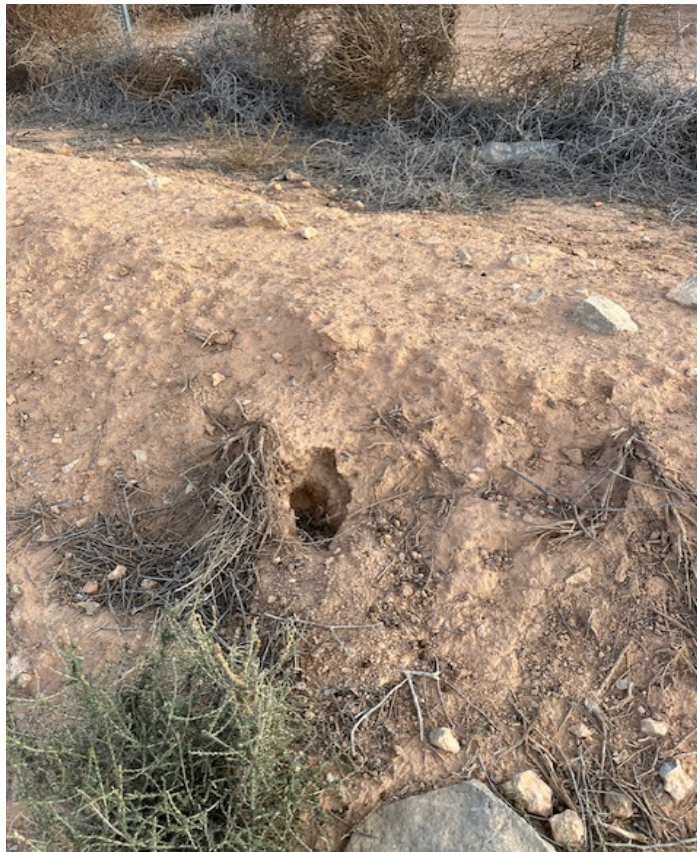
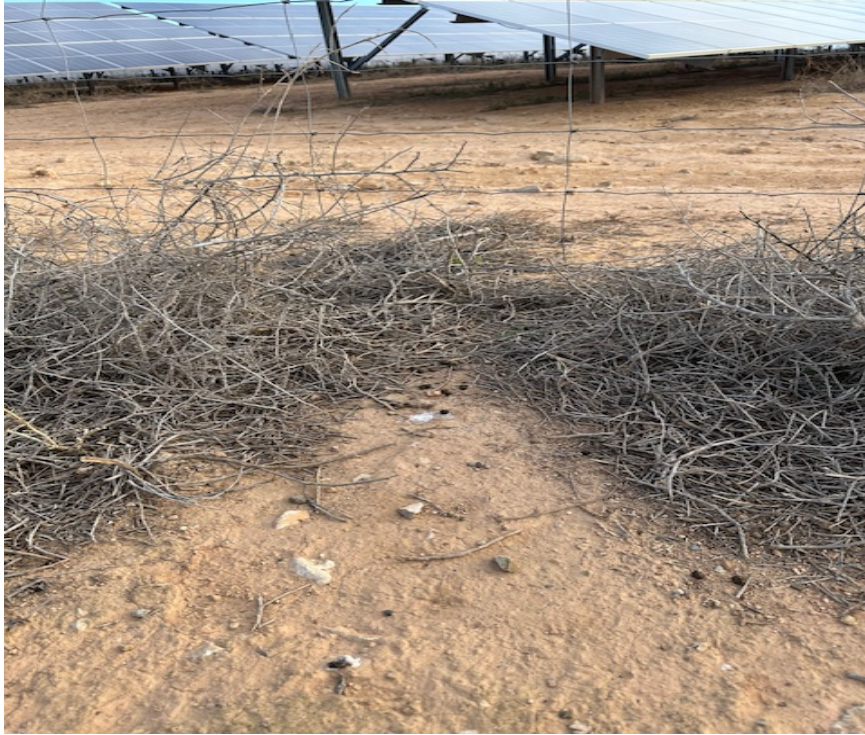
Durante la visita realizada se comprobó la abundante presencia de conejo en la zona, hay que reseñar que la planta ejerce como zona de refugio para el conejo al tener una menor probabilidad de ser depredado dentro de la misma. A pesar de esto se ha corroborado la presencia de zorro en el interior de la planta debido a la presencia de heces en la zona del vallado tanto en el interior como en el exterior. Se adjunta fotografía de la zona por la que ha entrado en zorro a la planta.

Imagen 6. Zona de entrada de conejo, se observan los excrementos de conejos.

Imagen 7. Zona de entrada de conejo, se observan los excrementos de conejos.

Aunque la zona de estudio es un secano profundo y la disponibilidad de alimentación no es tan abundante como en otras zonas de Aragón, se considera necesario que durante la temporada de caza próxima se realicen batidas para controlar la población de Conejo.

Se han detectado la abundante presencia de ejemplares y rastros de conejo en el interior de las instalaciones valladas. **Se recomienda la realización de batidas de conejo tanto en el interior de la planta como en el perímetro de la misma durante la temporada de caza para controlar la población y minimizar los daños a la agricultura de la zona.**

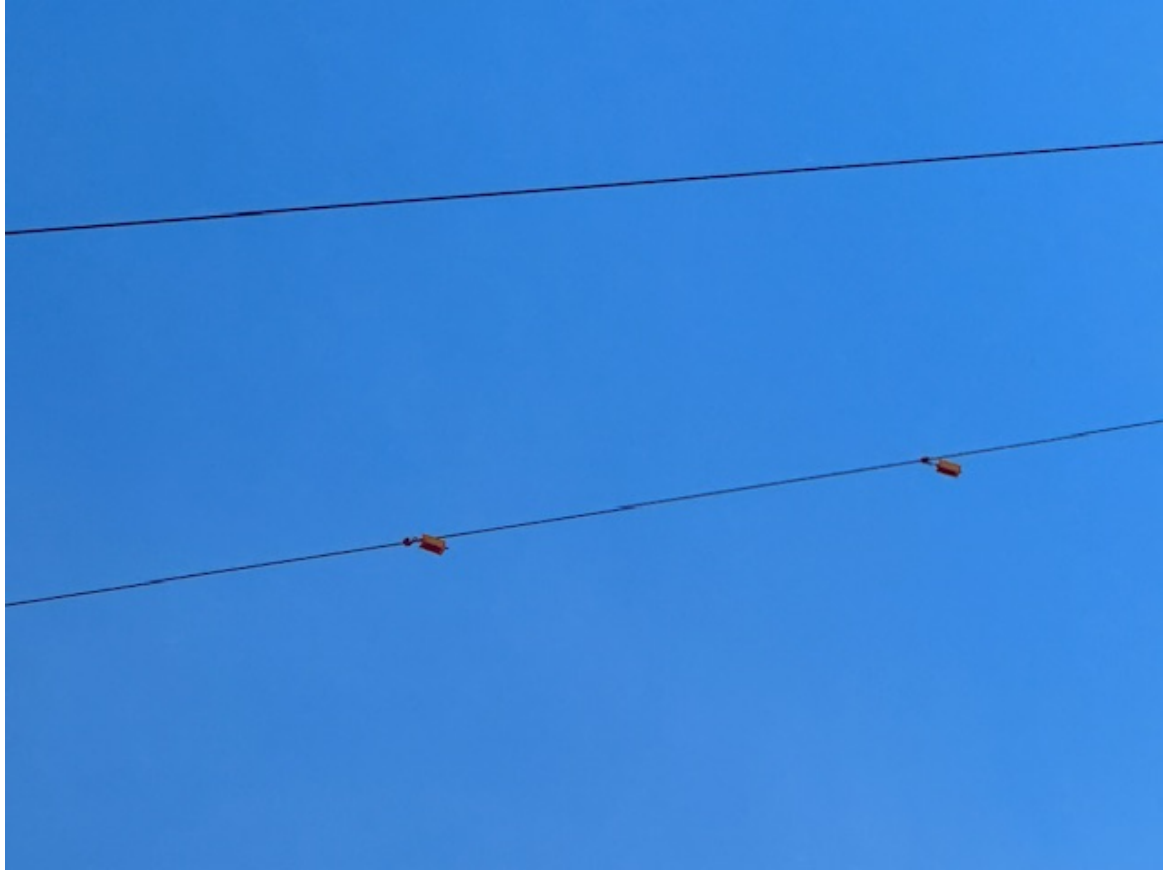
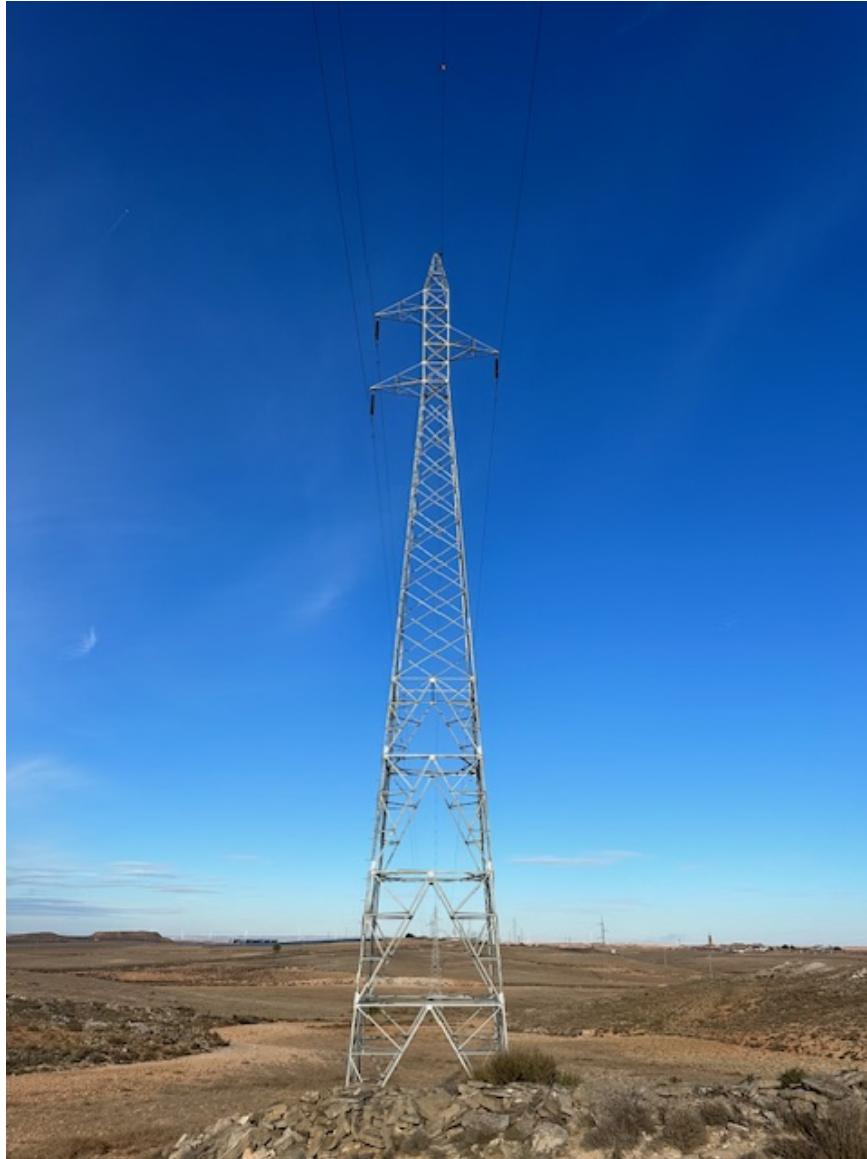
Durante las visitas realizadas para la prospección de mortalidad se comprobó el estado de las medidas contra la colisión y la electrocución de avifauna a lo largo del tendido de evacuación de la PFV Teruel hasta su entronque con la SET Azaila.

Imagen 8. Se observan salvapajaros.

Imagen 9. Se observan salvapajaros.

Los elementos disuasorios, aislantes y que dan visibilidad al tendido no presentaban ningún daño o desperfecto y a priori ejercían su función correctamente.

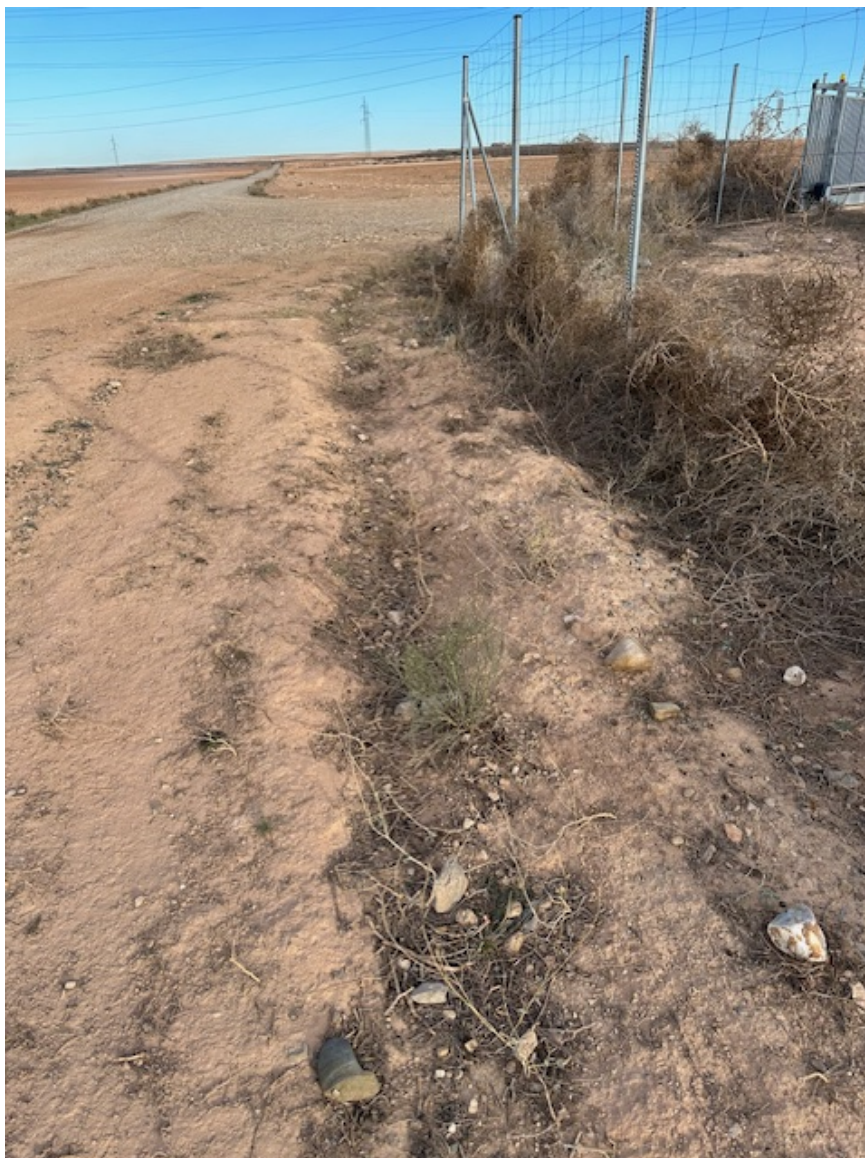
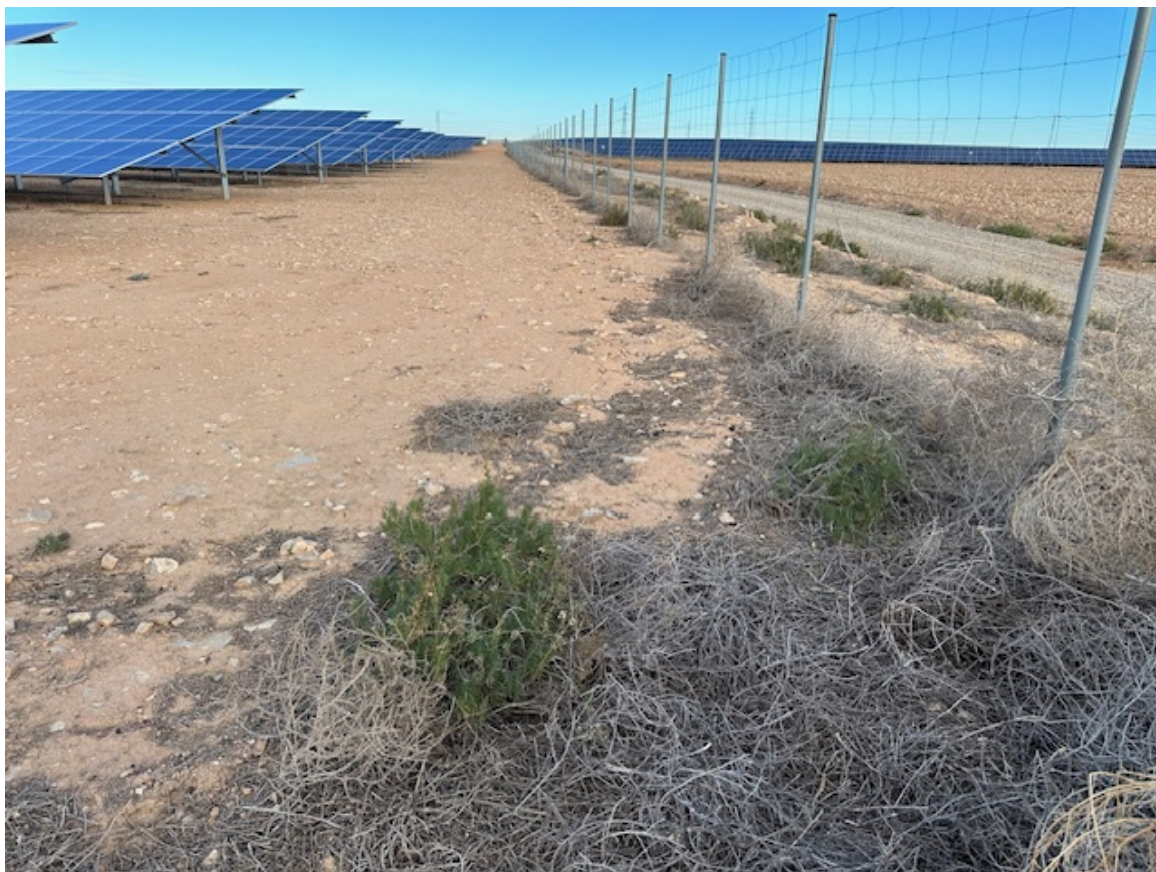
La vegetación plantada en la planta fotovoltaica ha sufrido los rigores del clima de la zona y se encuentra en su mayoría seca, debiéndose valorar la realización de una nueva plantación en zonas concretas.

Imagen 10. Se aprecia el surco donde se plantaron las especies y ha crecido algunas retamas.

Imagen 11. Se aprecia el surco donde se plantaron las especies y ha crecido romero.

La cobertura y el arraigo de la restauración vegetal realizada se encuentra en un estado deficiente debiendo realizar una reposición de marras.

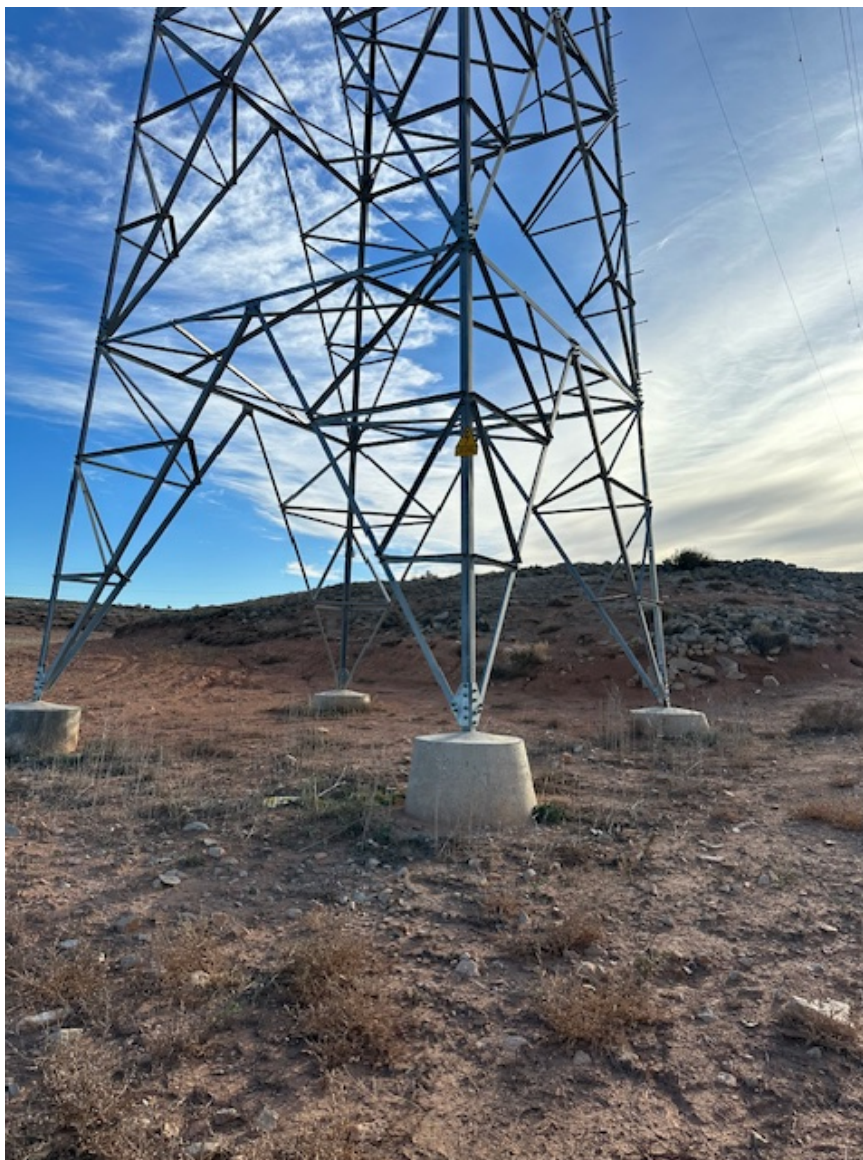
Durante el seguimiento de la restauración ambiental y de los terrenos en los que se ha modificado la topografía de la zona mediante el movimiento de tierras, no se han detectado alteraciones de los procesos erosivos locales, ni del régimen de escorrentía.

Imagen 12. Se aprecia el correcto anclaje de los postes.

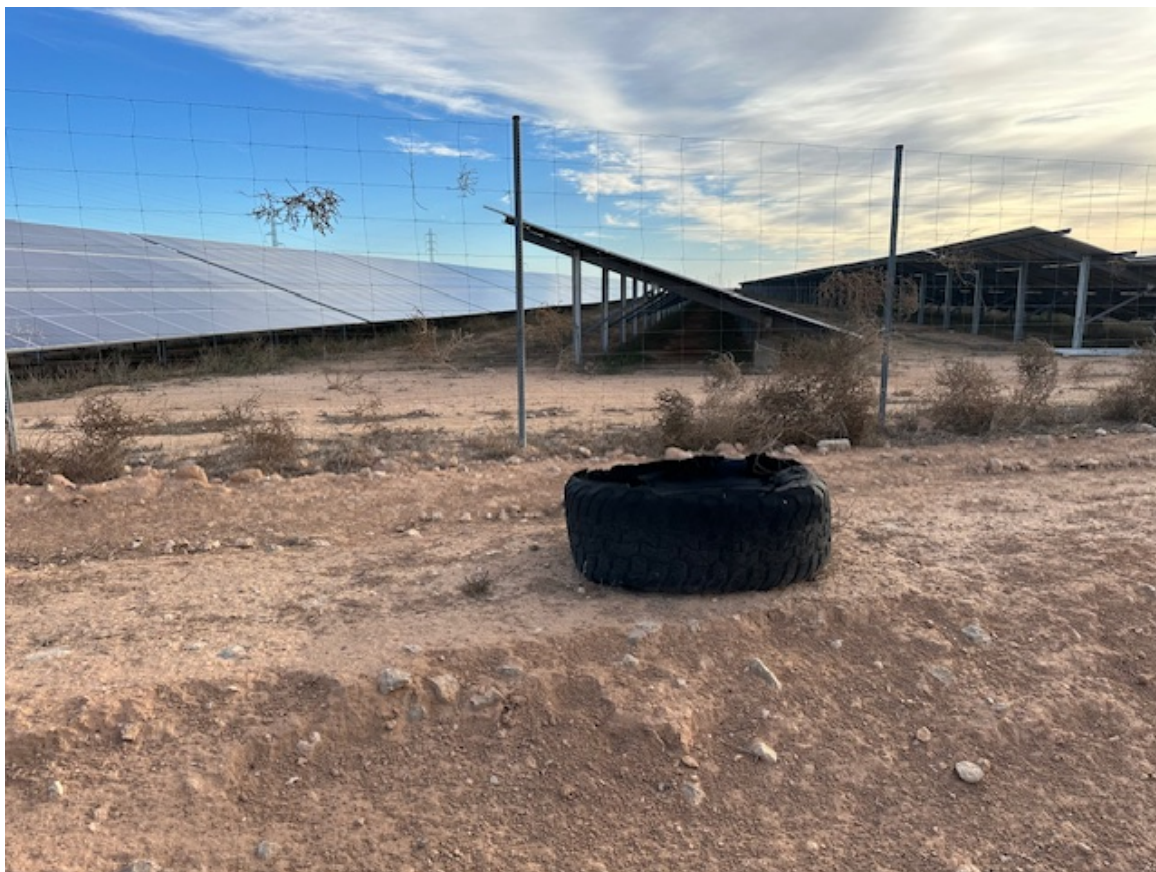
En la visita realizada se observó en el camino de acceso a la planta fotovoltaica una rueda de tractor abandonada, rueda que no pertenece a las instalaciones y que se instará al municipio para su retirada.

Imagen 13. Se aprecia una rueda en el exterior de la planta no perteneciente a las instalaciones.
