INFORME DE VIGILANCIA AMBIENTAL

PRIMER INFORME TRIMESTRAL

PSFV TICO SOLAR I

TT.MM. DE HERRERA DE LOS NAVARROS, VILLAR DE LOS NAVARROS Y AZUARA (ZARAGOZA).

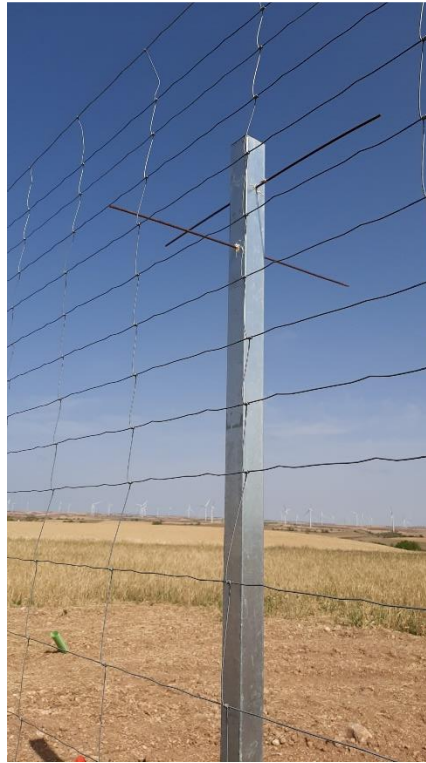
POSTES POSADERO

Los postes instalados en algunos vértices de la instalación se mantienen en buen estado, aunque durante las visitas del presente trimestre no se ha observado ningún ave haciendo uso de los mismos.

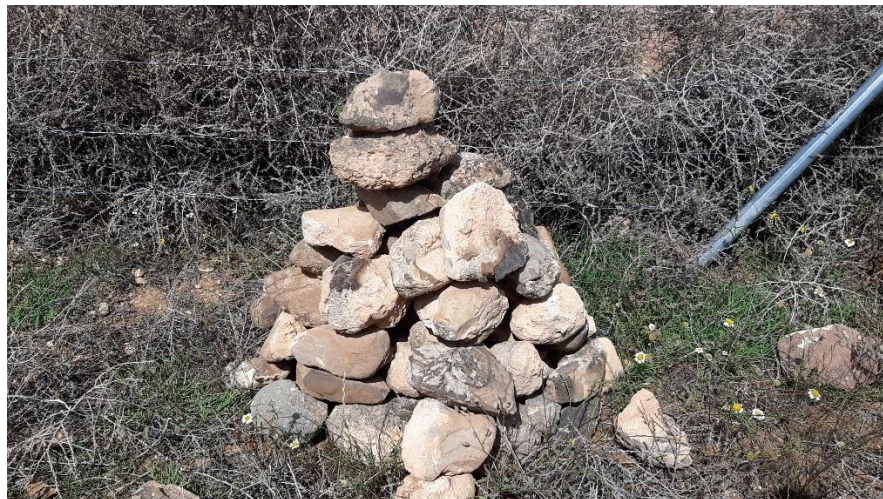
MONTÍCULOS DE PIEDRA

Los majanos instalados en el interior del perímetro se encuentran en buenas condiciones. Durante las visitas no se ha observado actividad de fauna en ninguno de ellos.

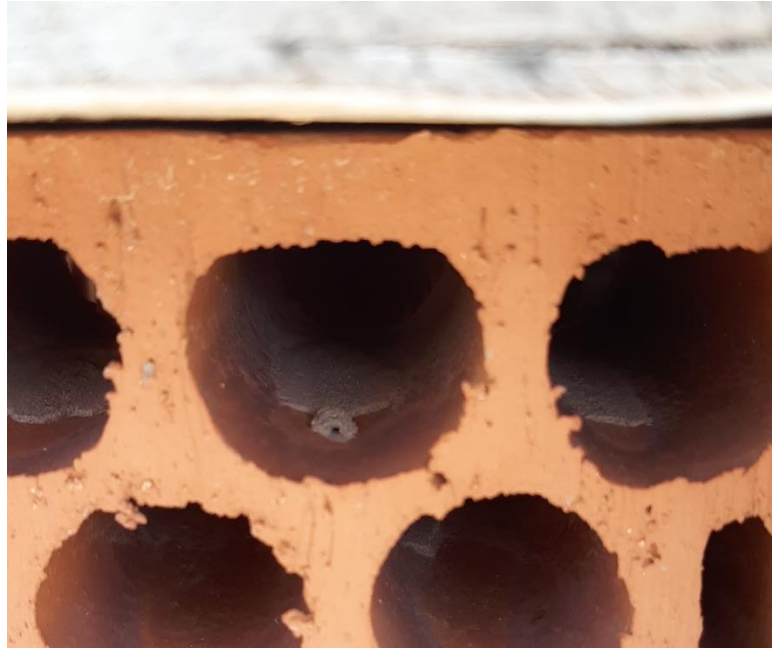
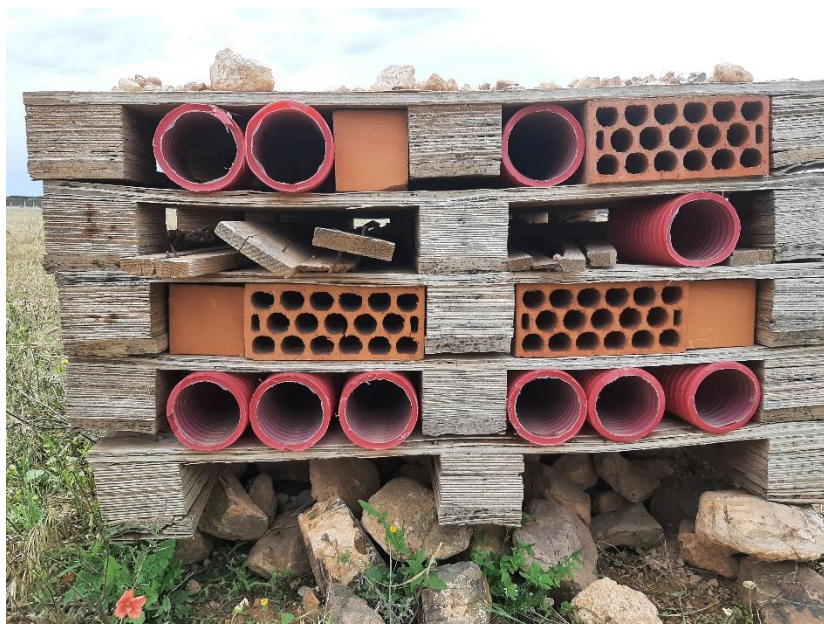
HOTELES DE INSECTOS

Los hoteles de insectos construidos en varios puntos de la planta a partir de materiales reciclados de las obras se encuentran en buen estado. Sin embargo, a lo largo del presente trimestre no se ha encontrado actividad de artrópodos en los mismos. Únicamente se ha registrado en el mes de mayo un pequeño nido en un ladrillo de uno de ellos.

Se continuará revisando su éxito en cada visita aunque cabe señalar que para garantizar un mayor éxito de los mismos podría ser necesario rellenar con materiales como ramas o vegetación seca los orificios de mayor tamaño para favorecer así la construcción de nidos y galerías por parte de los insectos.

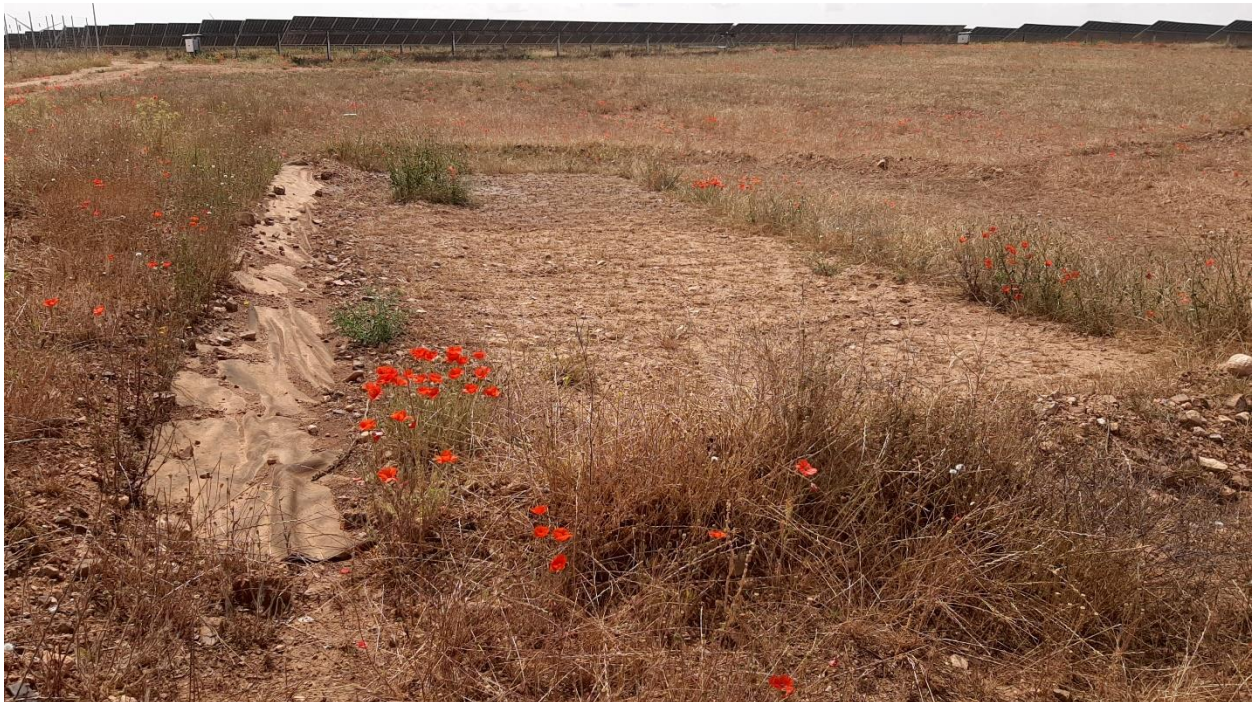
BALSETE

En la zona noreste de la planta se construyó durante las obras un balsete con capa antifiltrado para favorecer la afluencia de fauna (anfibios, aves, insectos...). La balsa se encuentra en buenas condiciones aunque desde el momento de su construcción no se ha registrado agua en la misma, a pesar de las abundantes lluvias del mes de junio. Se esperará a otoño e invierno para analizar su evolución y estudiar posibles correcciones de la misma.

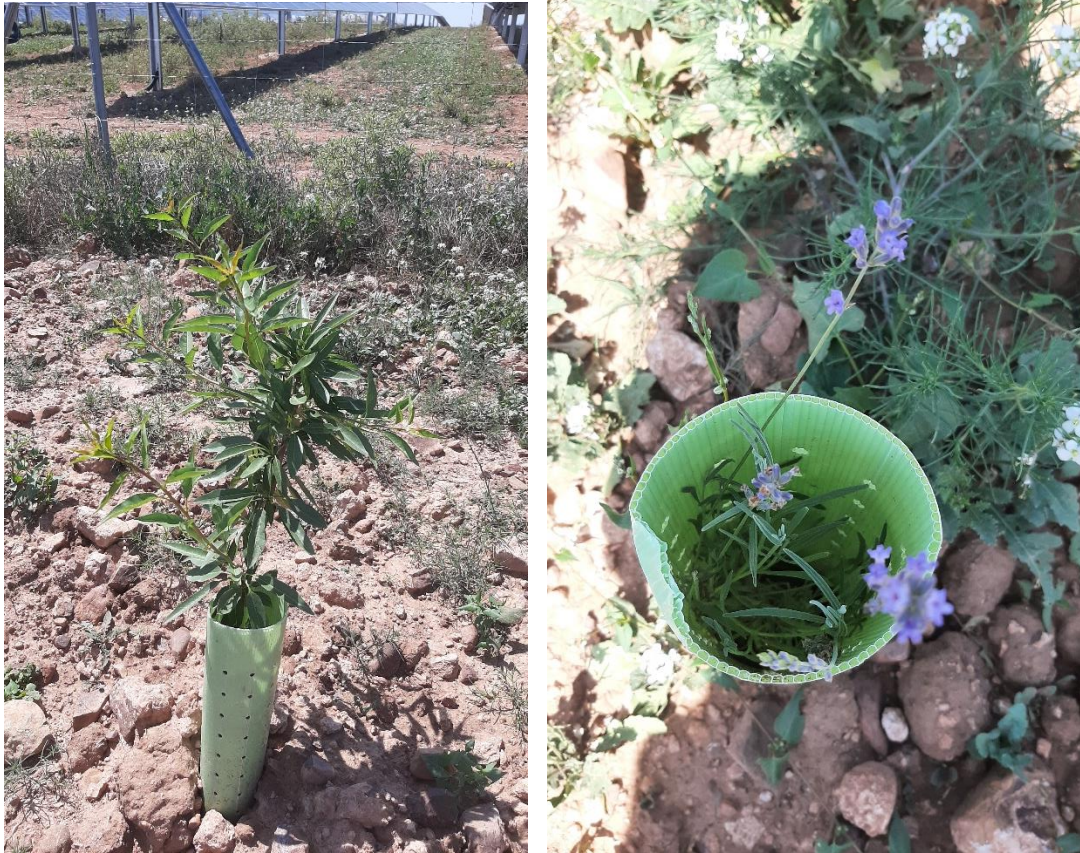
PANTALLA VEGETAL

Se ha instalado una pantalla vegetal a lo largo del perímetro del vallado por la zona externa al mismo con el fin de reducir la visibilidad de la planta solar en el entorno e integrarla paisajísticamente así como para favorecer la aparición de ecosistemas diversos en la zona. Las especies que componen esta pantalla son especies de la zona tanto herbáceas (retamas, tomillo, romero o lavanda) como leñosas (carrascas y almendros).

Las plantaciones de los ejemplares que componen la pantalla vegetal se realizaron durante el mes de abril de 2023 y a lo largo del presente trimestre se ha llevado un seguimiento de la evolución de los mismos. También se han realizado 2 riegos

En general, el arraigo de los plantones y su desarrollo es bastante favorable y continúan creciendo con normalidad. Existen algunos ejemplares que han fenecido pero que constituyen un porcentaje de bajas dentro de lo esperado (25%). Se continuará observando su desarrollo a lo largo del verano y en otoño se realizará una reevaluación exhaustiva de la misma para analizar si es necesario realizar más riegos o reponer plantones.

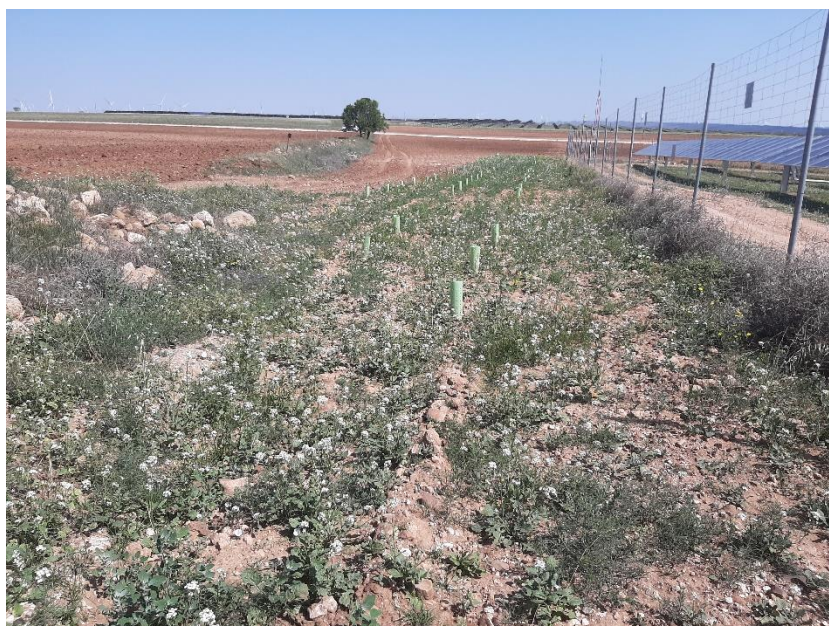
Respecto a la evolución de la revegetación entre plantones, no se ha realizado hidrosiembra y se está recuperando la zona mediante recolonización natural. Por el momento, el avance es lento pero se esperan buenos resultados ya que como se observa en la siguiente fotografía, comienza a apreciarse cierta densidad de vegetación natural.

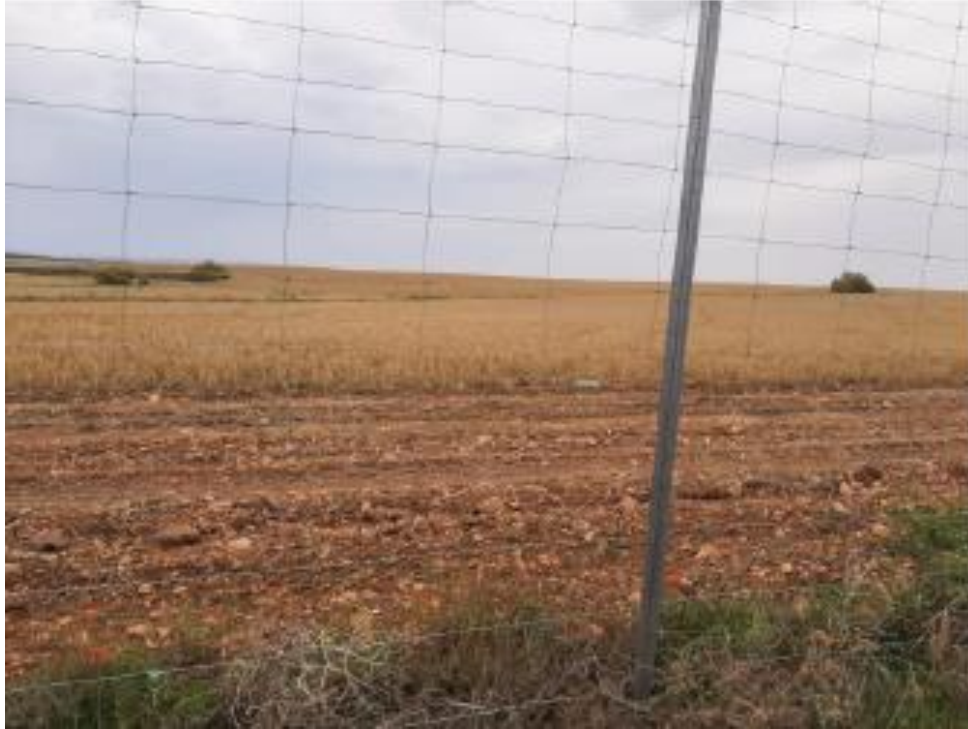
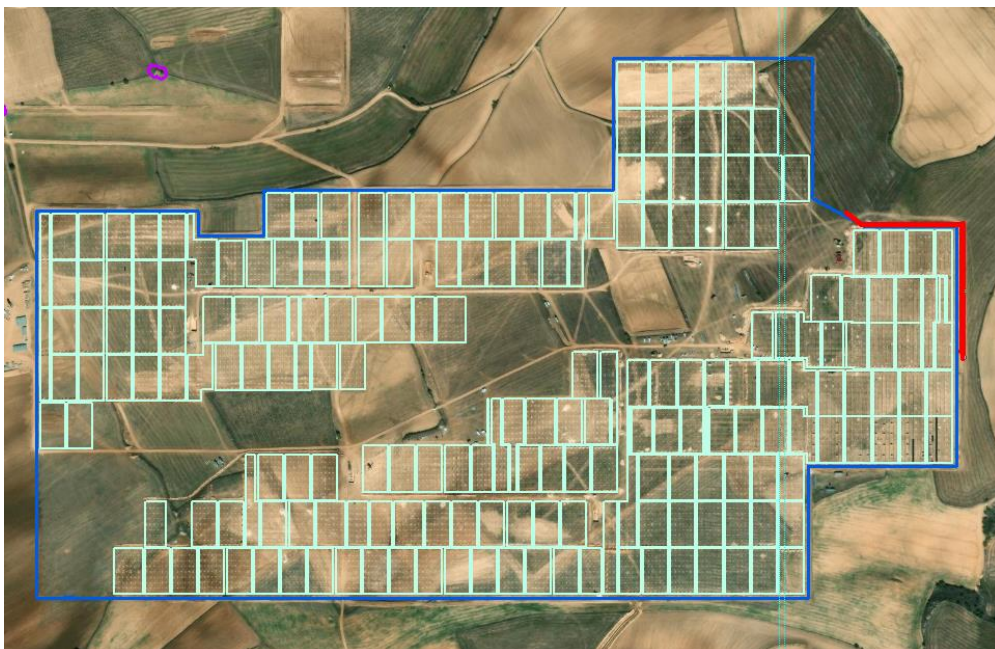
También cabe comentar que en la visita del mes de junio se detecta la destrucción de aproximadamente 350 metros de pantalla vegetal en la zona noreste de la instalación debida al paso de un tractor.

Se resalta en rojo la zona afectada

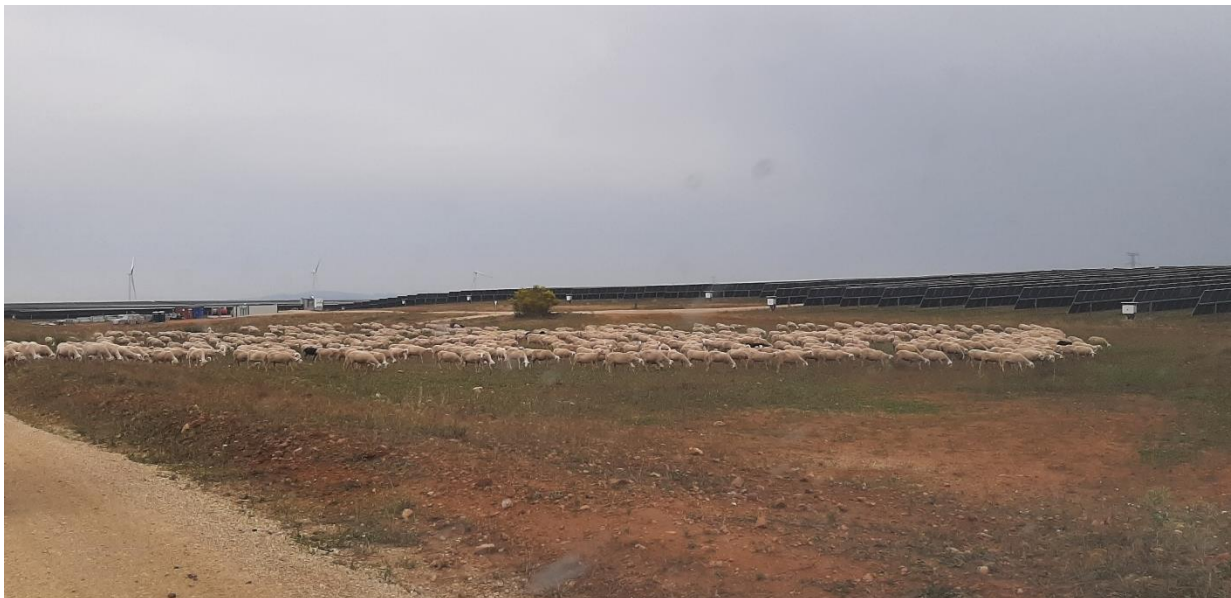
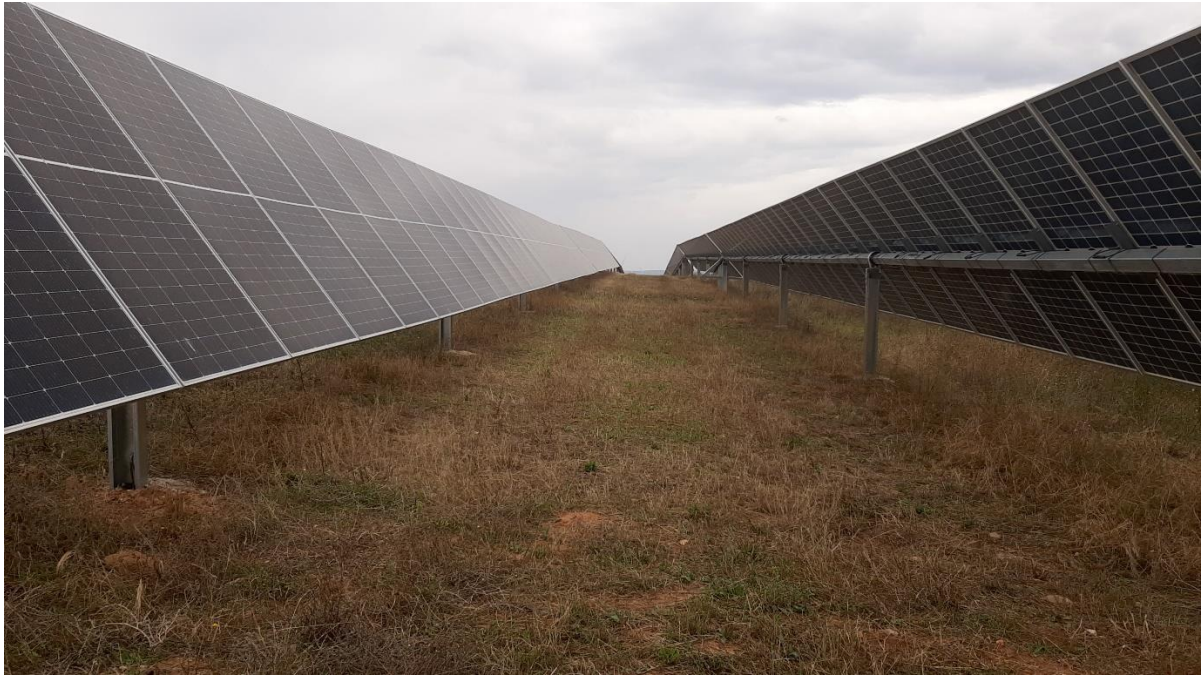
Siguiendo estas instrucciones y dada la rápida evolución de la vegetación en el interior de la planta en el mes de junio se permitió el acceso de un pastor de la zona con su rebaño de ovejas durante varios días que redujeron el porte de la vegetación con éxito como puede observarse a continuación.

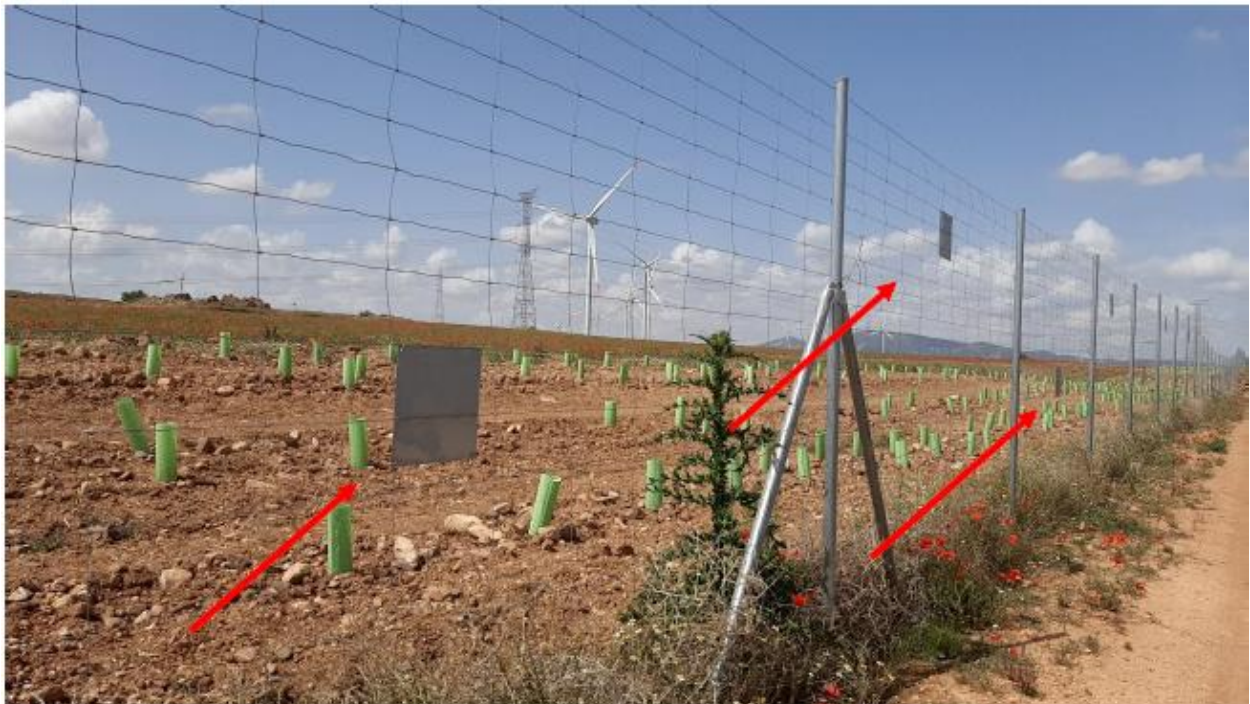
Instalación de elementos anticolidión en el vallado perimetral

Las placas metálicas instaladas a lo largo del vallado para evitar que la avifauna colisione con él se encuentran en buen estado y colocadas según los requerimientos de la DIA.

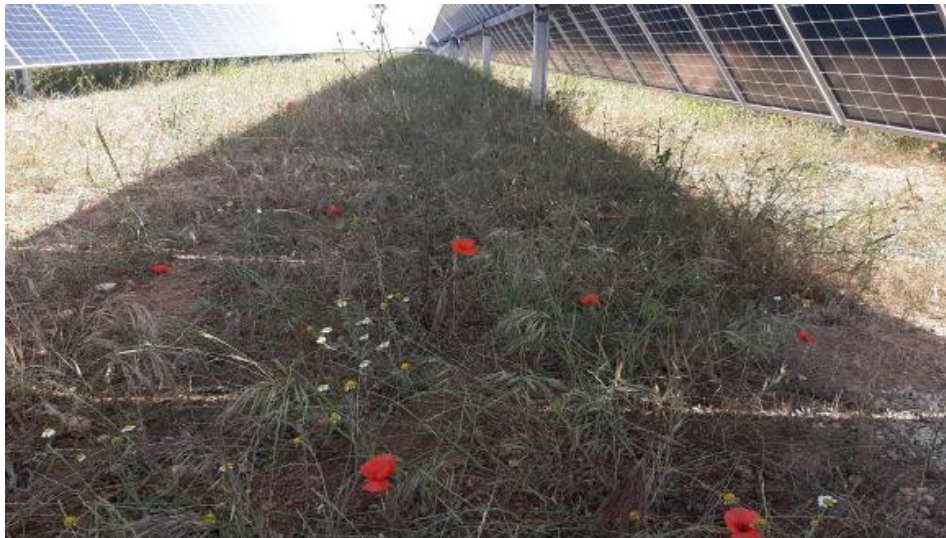
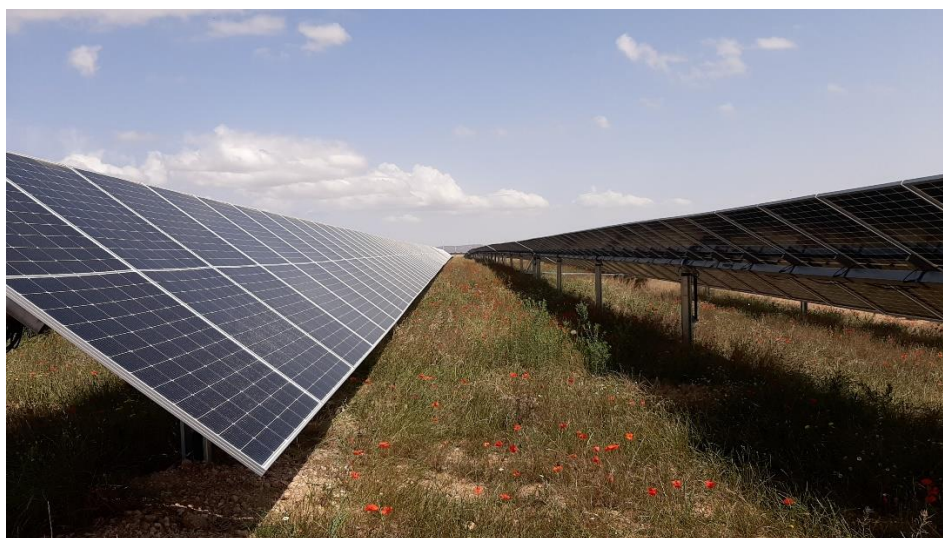
La revegetación natural ha sido exitosa durante este trimestre, dándose, en general, una colonización bastante rápida por las especies silvestres de la zona como puede observarse en las siguientes fotografías.

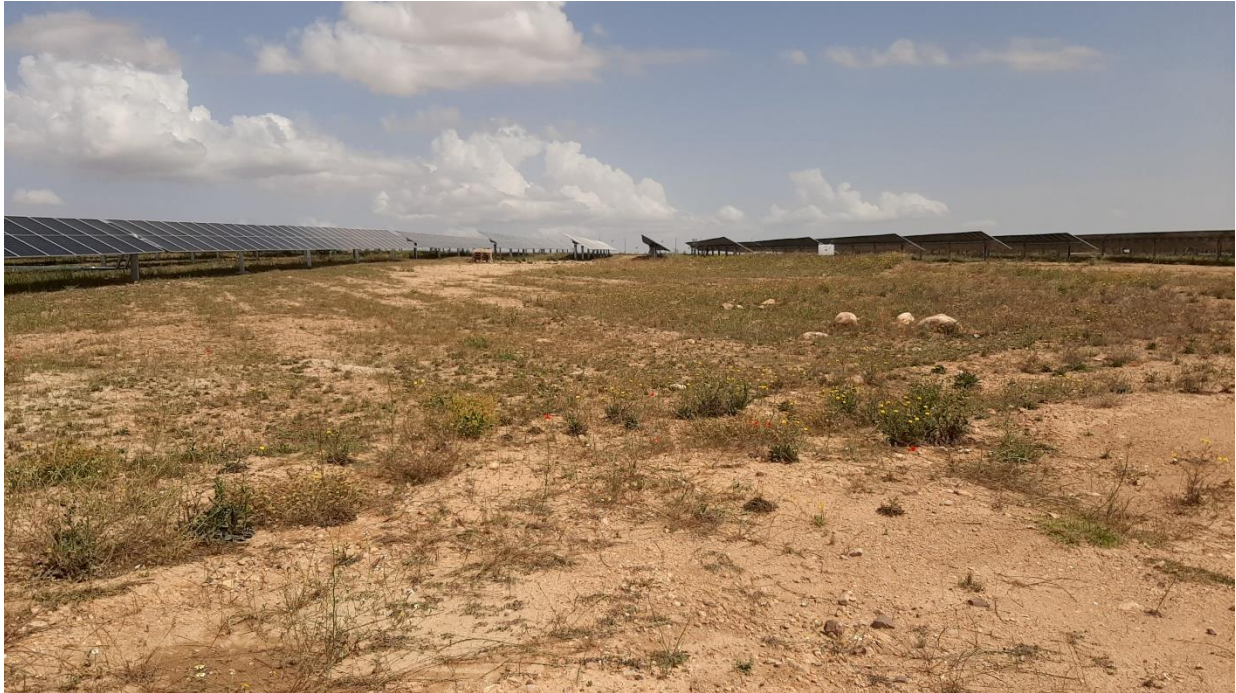
Si que cabe reseñar que la revegetación ha sido más fructífera en las zonas de los paneles solares, ya que ofrecen resguardo y sombra, permitiendo así un mejor desarrollo de la vegetación. Por ello, en las zonas desprovistas de alineaciones fotovoltaicas, la vegetación natural es menos densa y con un porte menor, como puede observarse a continuación en una fotografía de la zona suroeste de la planta solar.

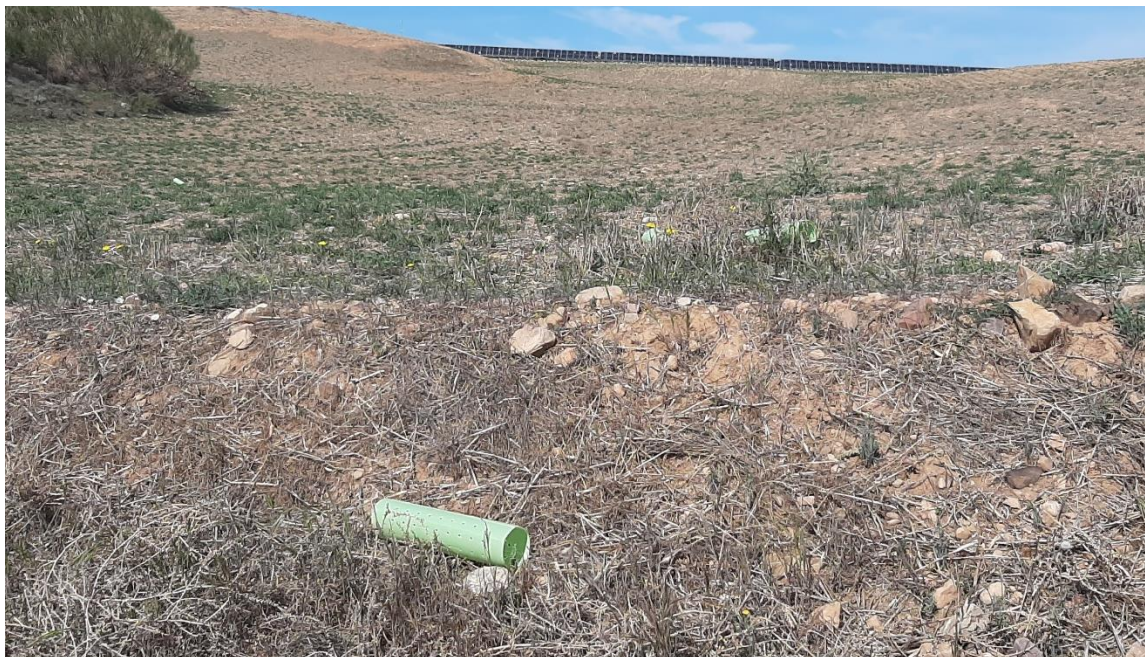
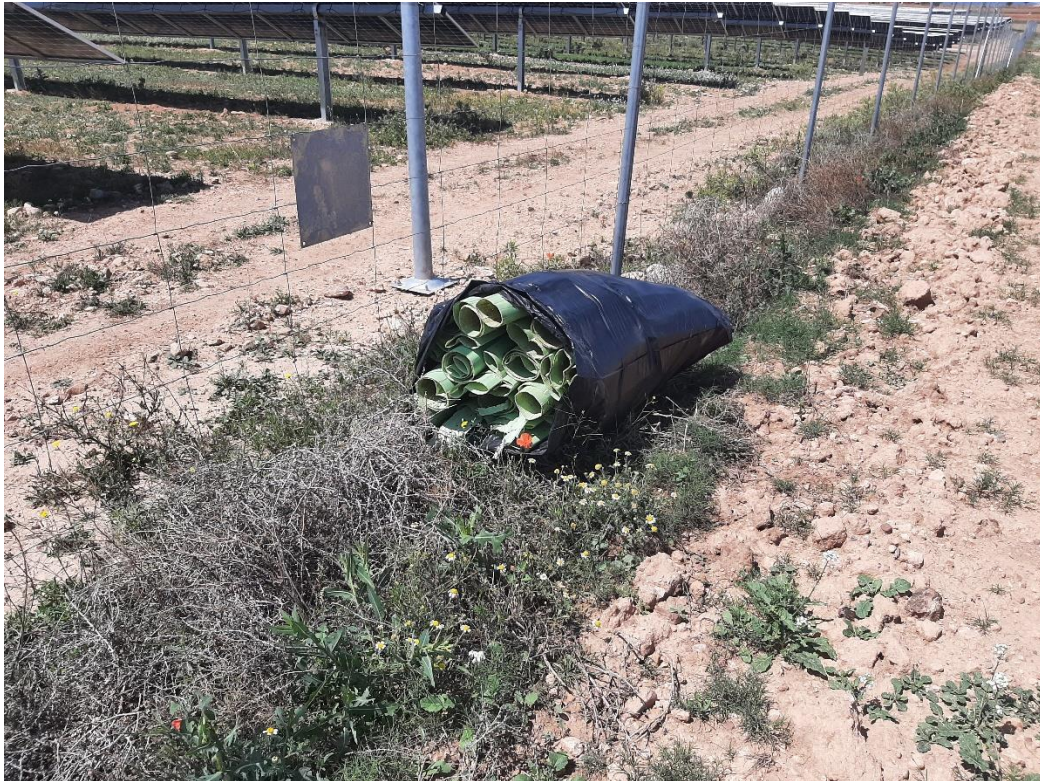
A lo largo del presente trimestre de estudio se han encontrado reiteradamente residuos plásticos (protectores de los plantones de la pantalla vegetal) tanto en el interior como en las inmediaciones de la planta solar fotovoltaica. Debido a los fuertes vientos, estos cilindros se desprenden del plantón. Actualmente se está estudiando como medida colocar tutores dentro de los protectores que aún no se han volado con el fin de evitar esta incidencia. Por otro lado, en el mes de junio han comenzado a recogerse los cilindros de las inmediaciones.

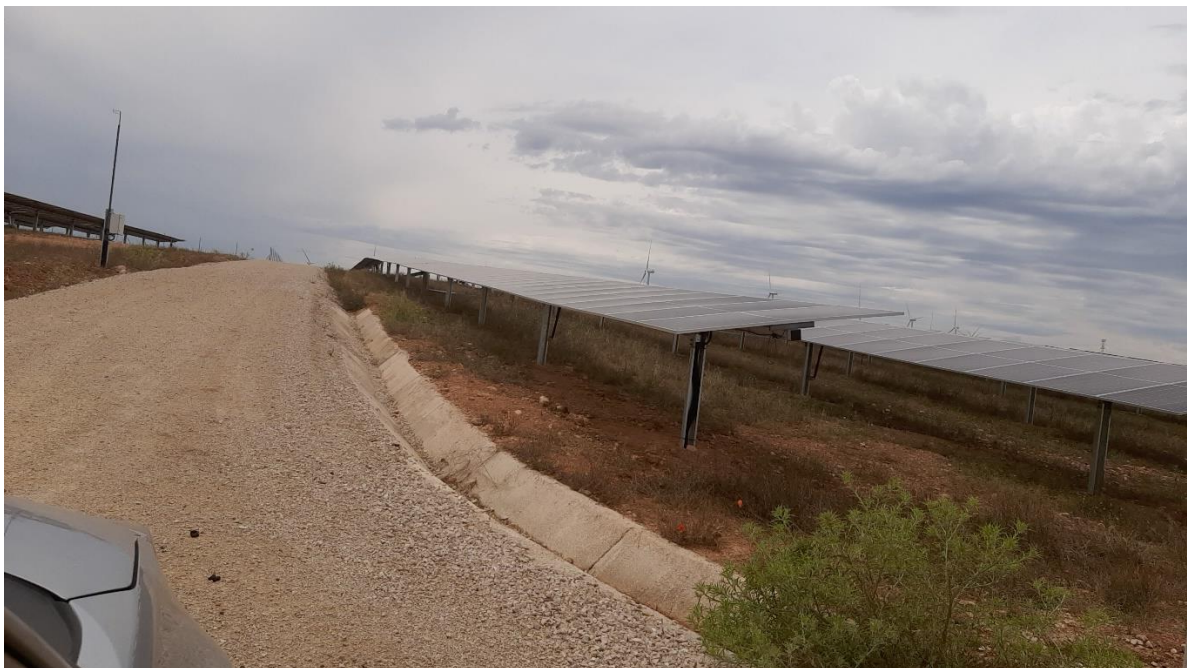
ESTADO DE LOS VIALES

El estado de los viales que discurren por el interior de la planta solar es bueno, de manera que no dificultarían o impedirían un eventual acceso rápido de los equipos de emergencias, permitiendo el acceso a toda clase de vehículos.

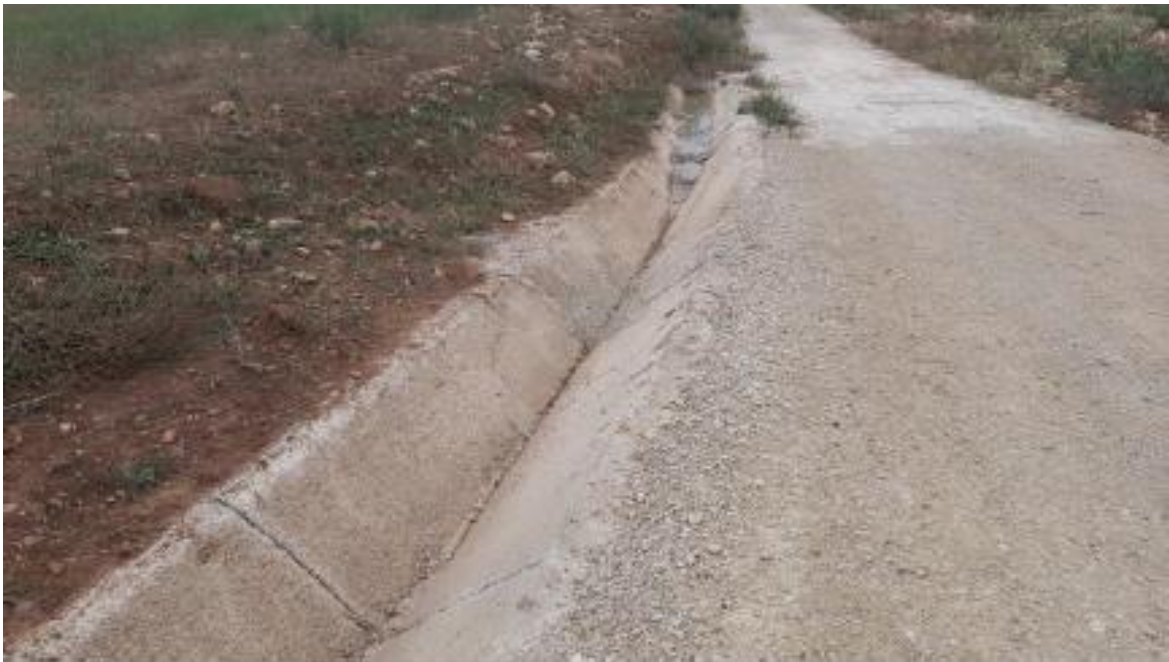
DRENAJE

La red de drenaje funciona con normalidad. Las frecuentes lluvias del mes de junio han arrastrado algunos sedimentos a algunas zonas del canal pero sin dificultar su correcto funcionamiento. En la siguiente fotografía se puede observar el canal de drenaje próximo a la zona del campamento.

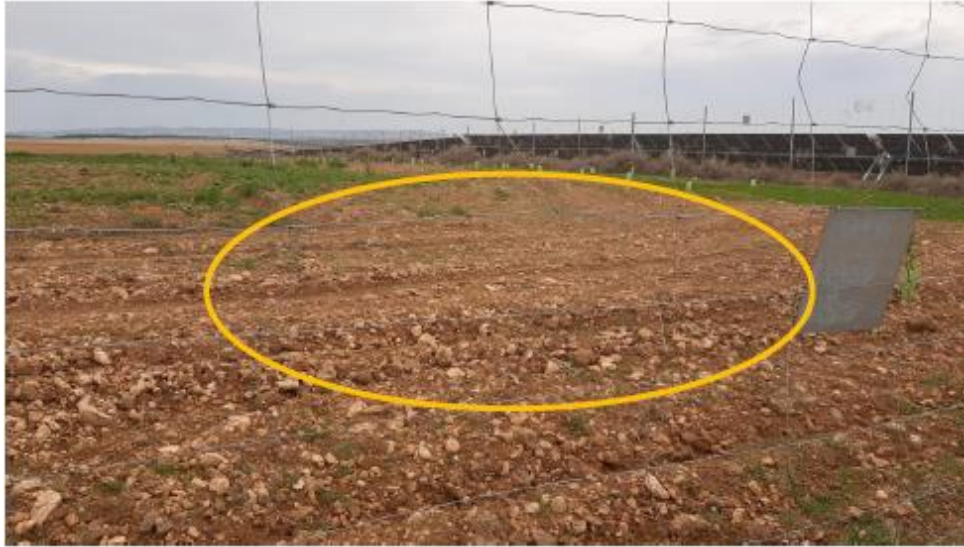
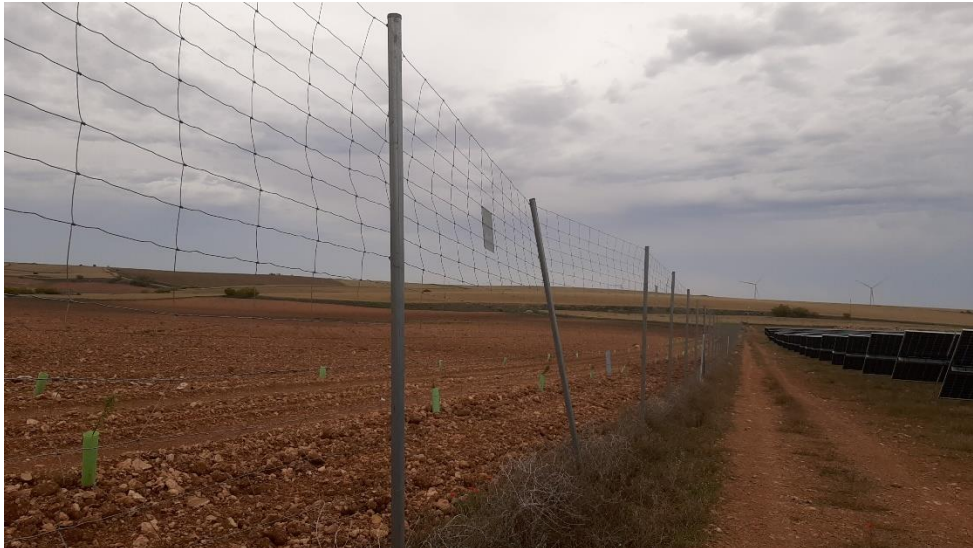
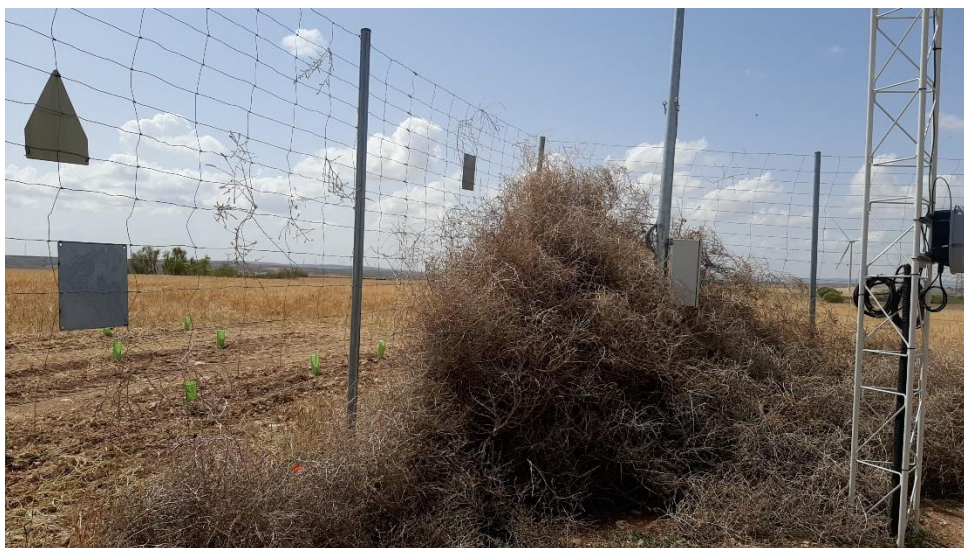
VALLADO

En cada una de las visitas realizadas hasta la fecha se ha recorrido en coche todo el perímetro de vallado con el fin de comprobar su estado y posibles alteraciones en el mismo. En la visita del mes de mayo y del mes de junio se encontraron 3 pequeñas roturas sin relevante importancia en la cara norte de la planta que aún no han sido reparadas. Además, en la visita de junio también se encuentra uno de los postes del vallado ligeramente inclinado también en la cara norte (coordenadas UTM X: 670.968; UTM Y: 4.563.984) que, de momento, no supone ningún problema. También cabe reseñar que en algunas zonas, principalmente esquinas, del perímetro, existe acumulación de vegetación seca rodada por el viento.

- El estado de los viales y la red de drenaje es correcto.
- Se han encontrado tres pequeñas roturas del vallado en la cara norte del perímetro. También se ha registrado un poste del mismo ligeramente inclinado que no supone mayor problema, de momento. Finalmente, existe acumulación de vegetación seca rodada por el viento en algunos puntos del vallado.
