INFORME DE VIGILANCIA AMBIENTAL

TERCER INFORME TRIMESTRAL

PSFV TICO SOLAR I

TT.MM. DE HERRERA DE LOS NAVARROS, VILLAR DE LOS NAVARROS Y AZUARA (ZARAGOZA).

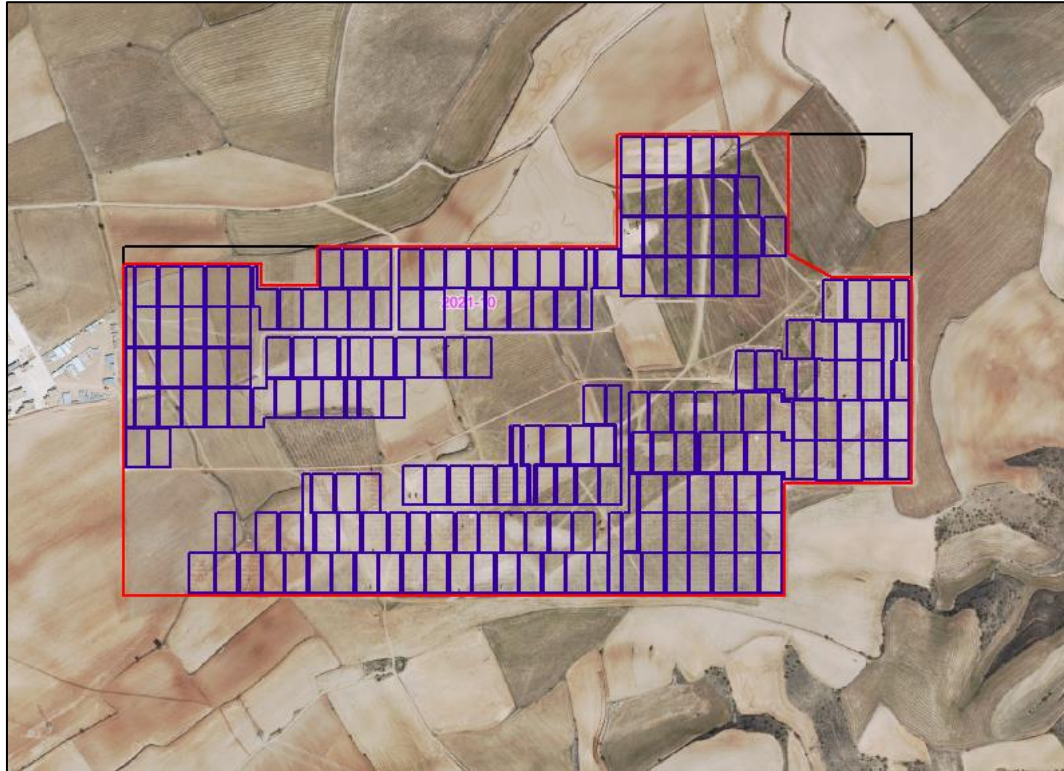
Figura 1: Ubicación del perímetro y de los paneles fotovoltaicos sobre fotografía por satélite.

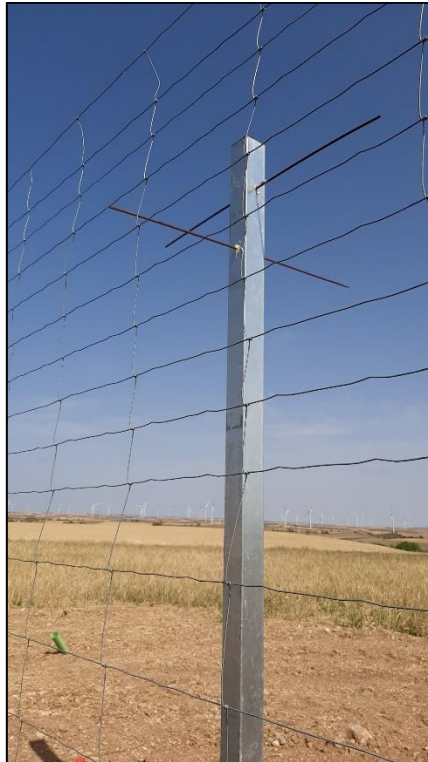
Los postes instalados en algunos vértices de la instalación se mantienen en buen estado, aunque durante las visitas a lo largo del año no se ha observado ningún ave haciendo uso de los mismos.

Figura 10: Ejemplo de poste posadero instalado en uno de los vértices del perímetro de la instalación.

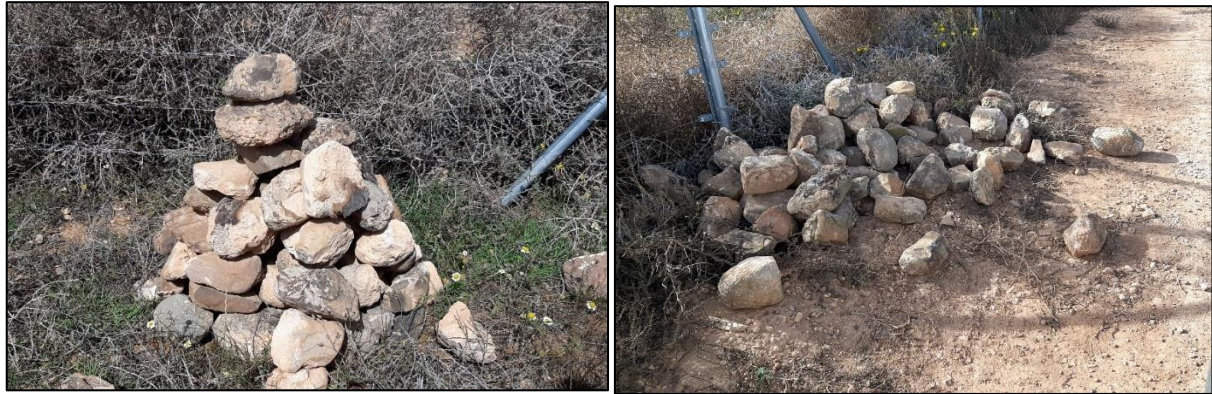
Los majanos instalados en el interior del perímetro con el objetivo de constituir refugios para la fauna se encuentran en general en buenas condiciones, salvo uno que se derrumbó en noviembre. Durante las visitas no se ha observado actividad de fauna en ninguno de ellos.

Figura 11: Ejemplo de majano instalado en el interior del perímetro de la instalación (izda). Majano derrumbado junto al vallado.

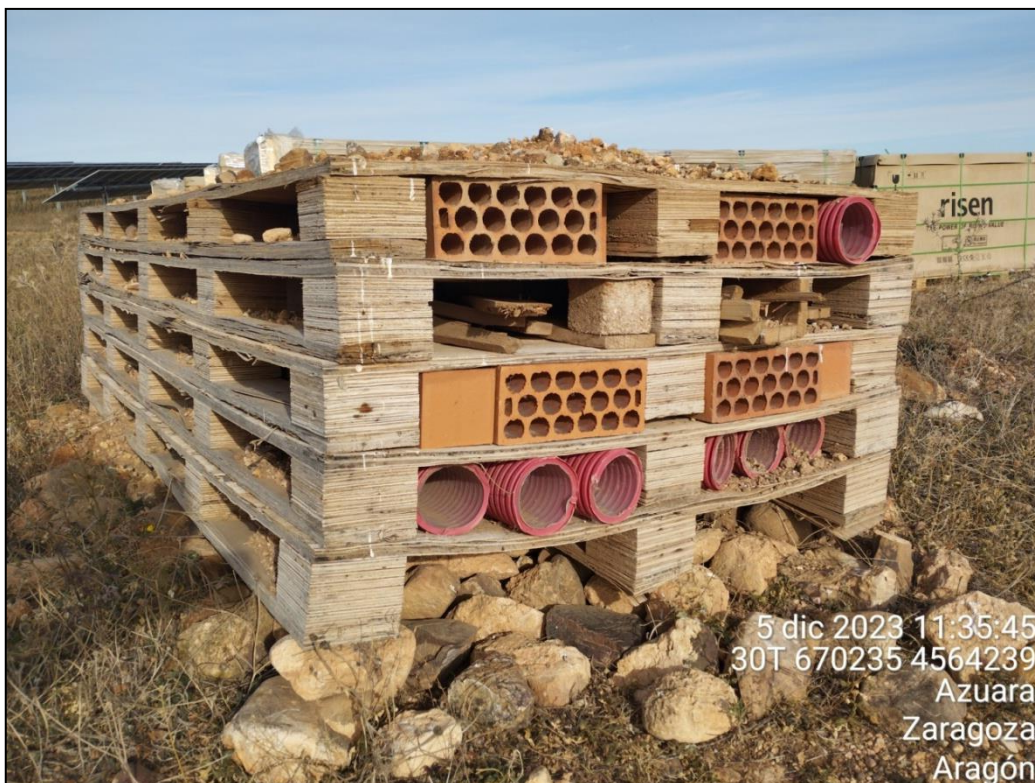
Los hoteles de insectos contruidos en varios puntos de la planta a partir de materiales reciclados de las obras se encuentran, en general, en buen estado.

Figura 12: Ejemplo de hotel de insectos en buen estado.

Cabe señalar que para garantizar un mayor éxito de los hoteles de insectos podría ser necesario rellenar con materiales como ramas o vegetación seca los orificios de mayor tamaño con el fin del crear espacios más pequeños que sean asequibles para el trabajo de los insectos, favoreciendo así la construcción de nidos, panales y galerías por parte de los mismos.

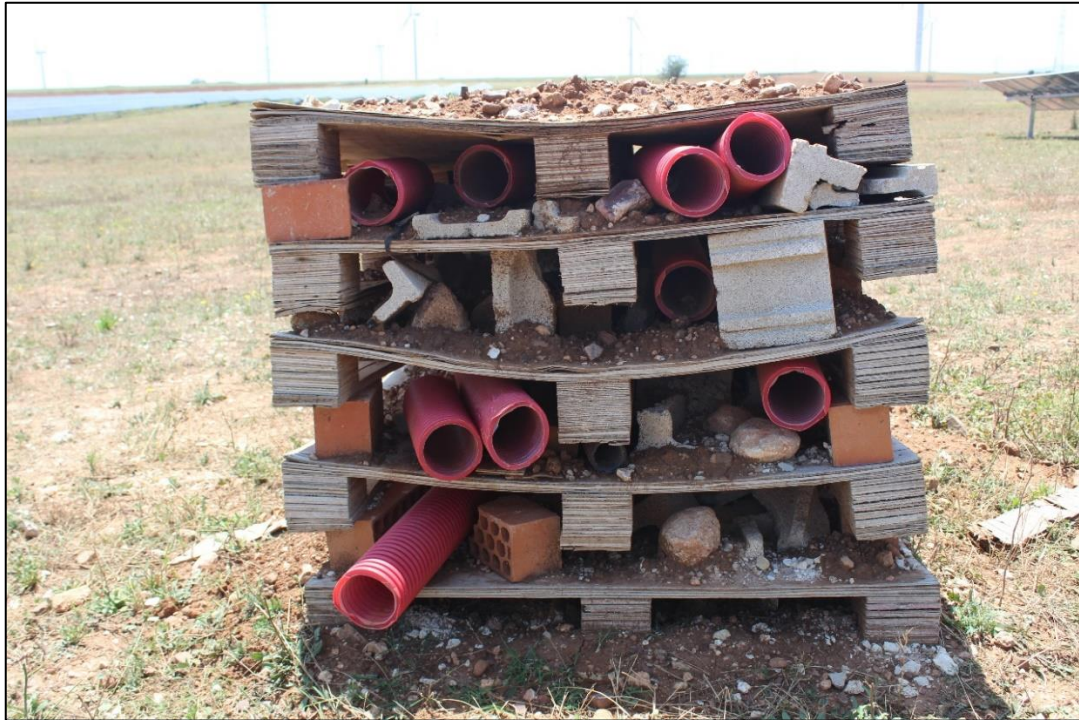
Sin embargo, dos de ellos han sufrido daños a lo largo del presente año por diversos motivos, uno de ellos, el ubicado en las coordenadas UTM X: 670198; UTM Y: 4563461, debido a las tormentas de granizo durante el mes de julio, y otro que se derrumbó en diciembre, ubicado en las coordenadas UTM X: 670335; UTM Y: 4563477.

Figura 13: Hotel de insectos con daños visibles causados por las tormentas de granizo en julio de 2023.

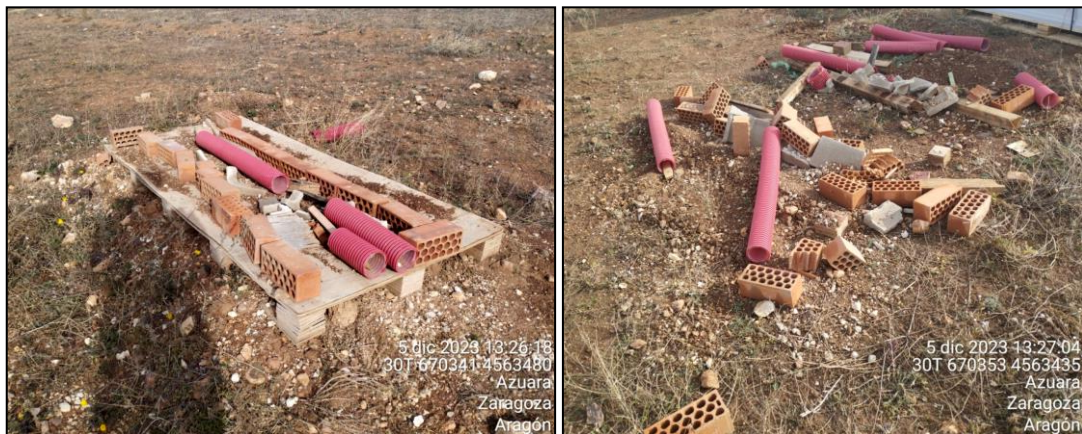
Figura 14: Hotel de insectos derrumbado con los restos de sus materiales de construcción esparcidos.

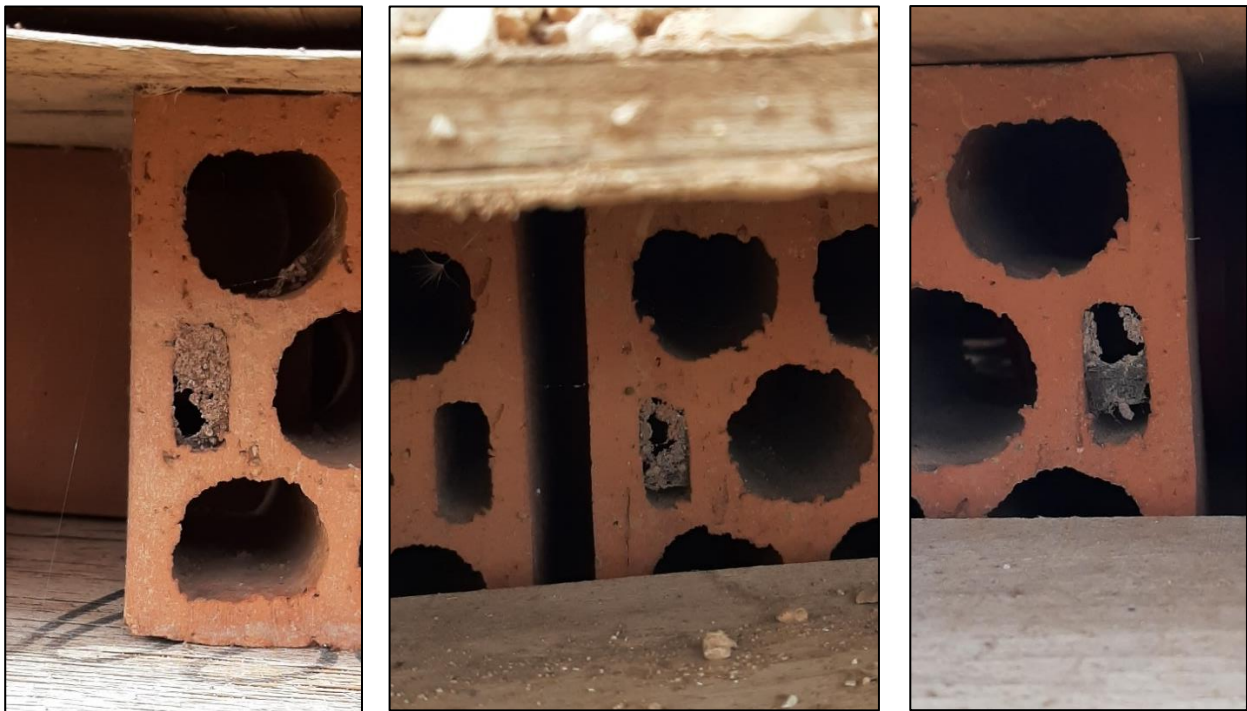
Figura 16: Ejemplos de nidos de insectos encontrados en el mes de agosto en los hoteles de insectos.

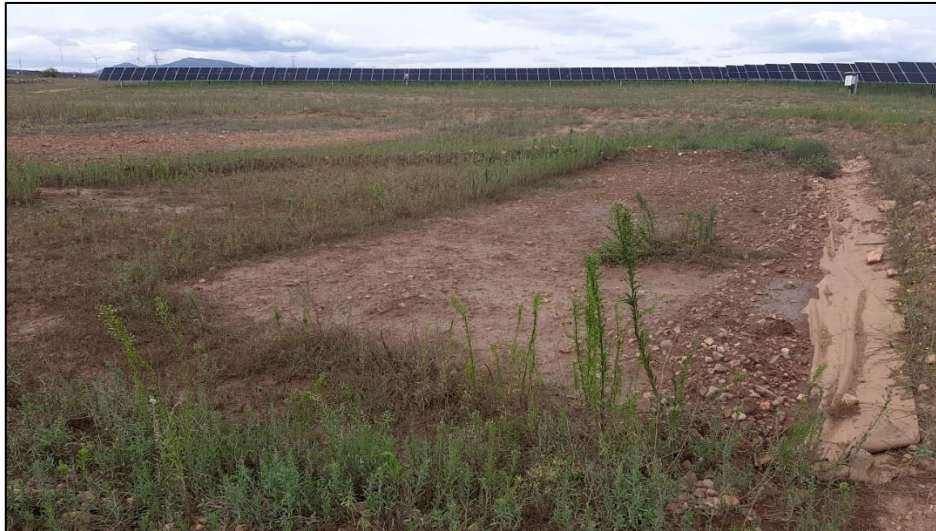
En la zona noreste de la planta se construyó durante las obras un basete con capa antifiltrado para favorecer la afluencia de fauna (anfibios, aves, insectos...). La balsa se encuentra en buenas condiciones aunque desde el momento de su construcción no se ha registrado acumulación de agua en la misma en ninguna de las visitas a lo largo del año 2023.

Figura 17: Basete construido en el interior del perímetro de la PSFV Tico Solar I.

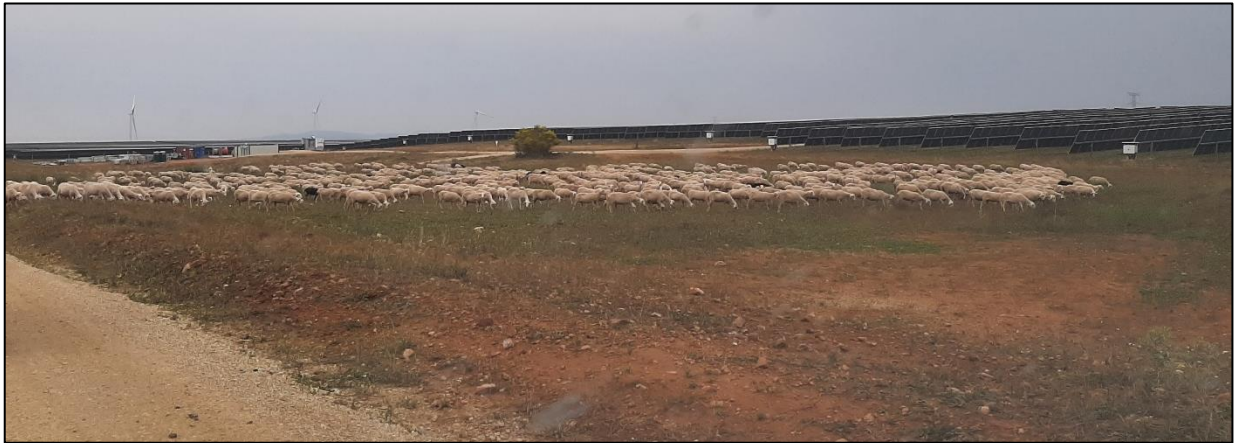
Siguiendo estas instrucciones y dada la rápida evolución de la vegetación en el interior de la planta a lo largo de la primavera se permitió el acceso de un pastor de la zona con su rebaño de ovejas durante varios días en el mes de junio que redujeron el porte de la vegetación con éxito.

Figura 18: Rebaño de ovejas transitando la zona en junio.

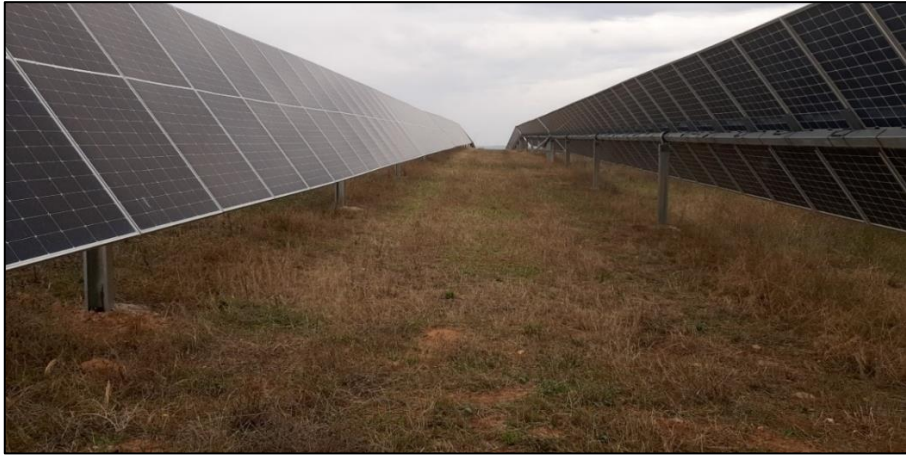
Tras el paso del rebaño de ovejas, a lo largo del verano y el otoño, la vegetación se desarrolló de nuevo alcanzando un porte medio.

Figura 19: Vegetación entre las filas de paneles solares tras el paso de las ovejas en junio.

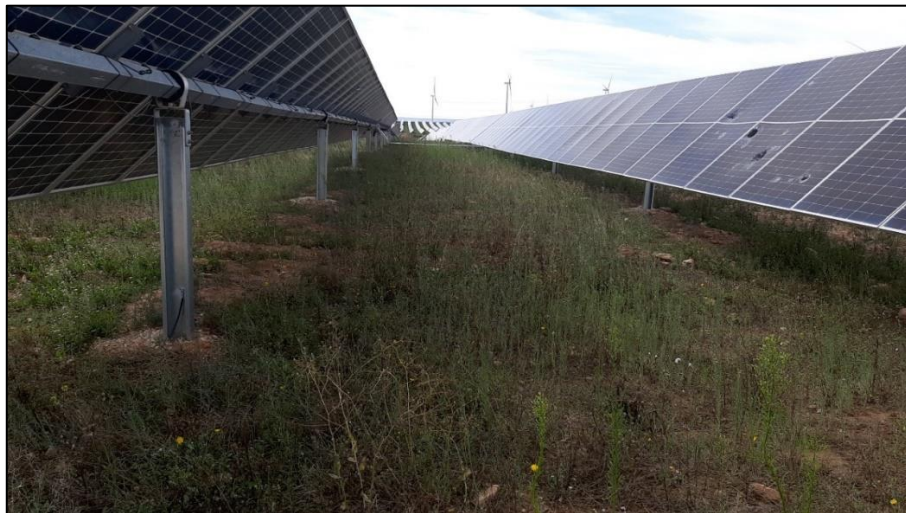
Figura 20: Vegetación entre las filas de paneles solares en el mes de septiembre.

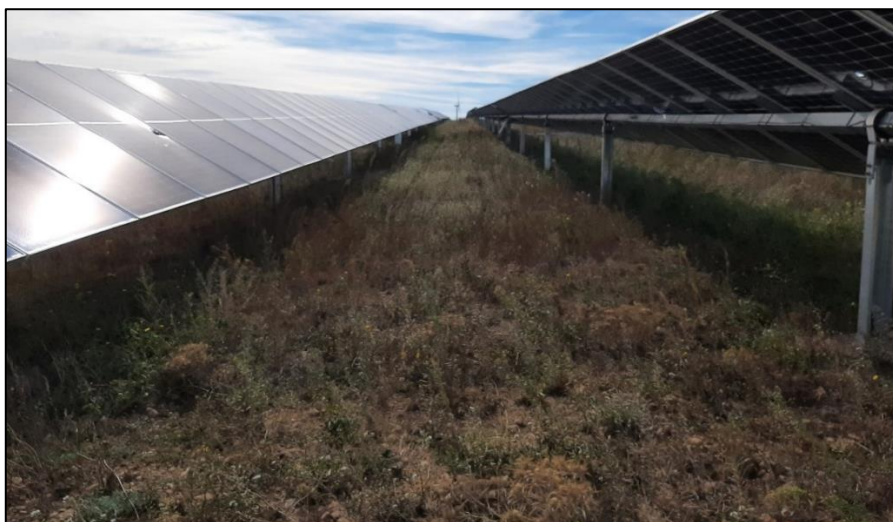
Figura 21: Vegetación entre las filas de paneles solares en el mes de noviembre.

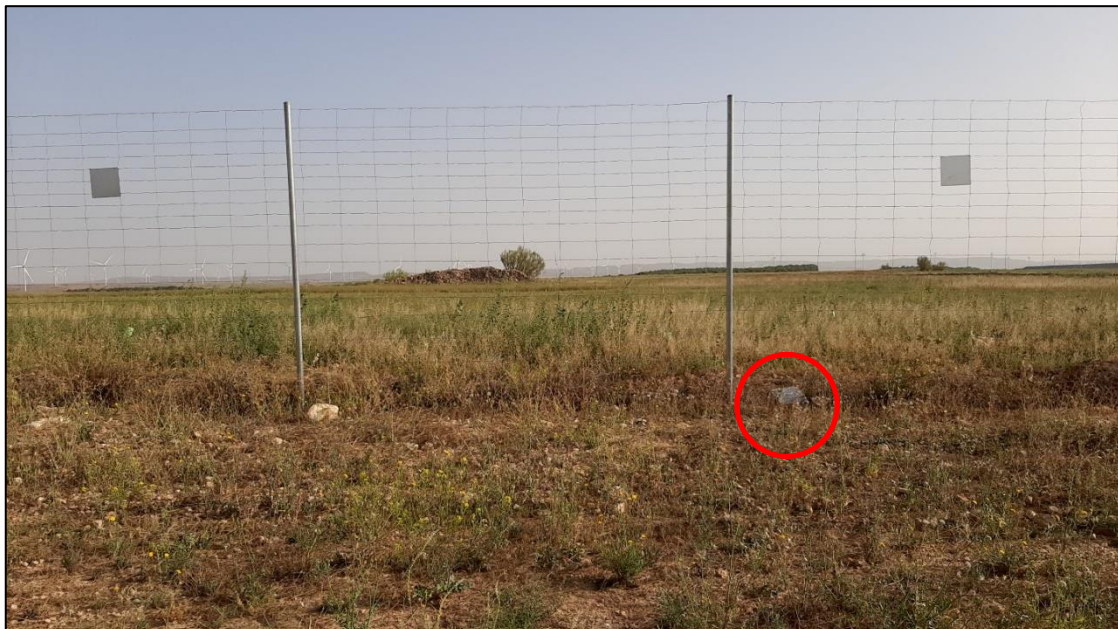
En el mes de agosto se comenzó a observar que un buen número de las placas metálicas instaladas a lo largo del vallado para evitar que la avifauna colisione con él se han descolgado total o parcialmente. Por el momento no han sido reparadas o repuestas.

Figura 23: Placa anticolidión descolgada y tendida en el suelo.

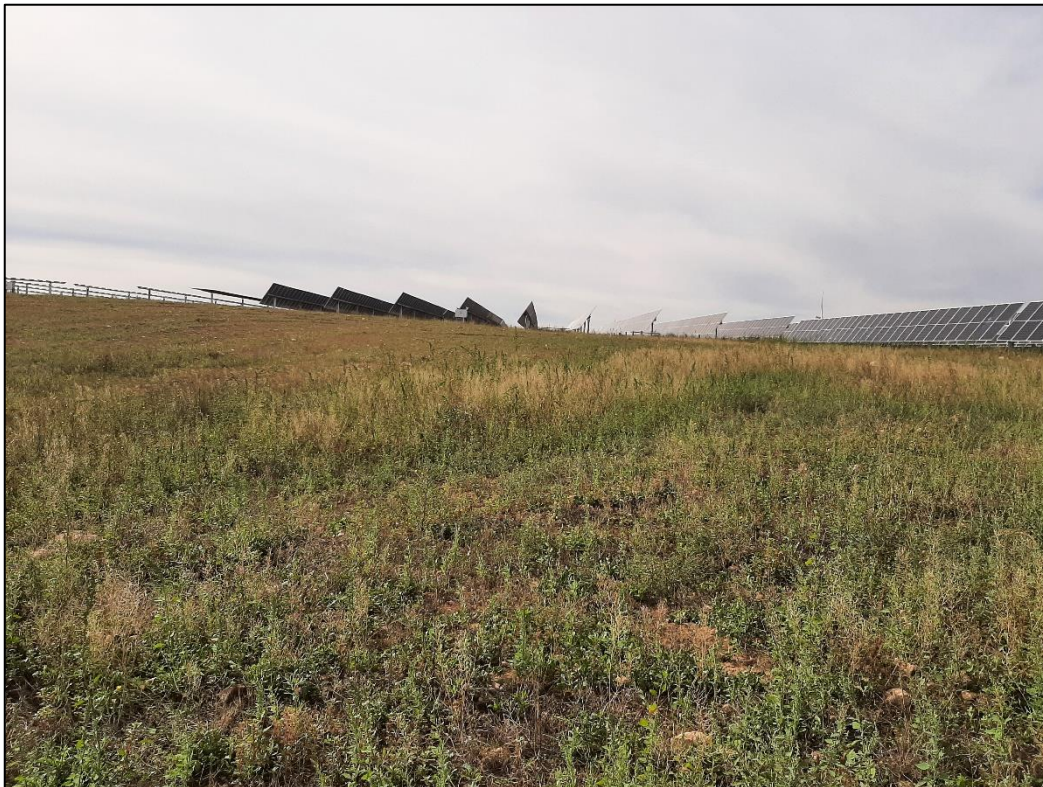
La revegetación natural ha sido bastante exitosa especialmente durante los periodos de primavera y verano, dándose, en general, una colonización bastante rápida por las especies silvestres de la zona como puede observarse en la siguiente fotografía.

Figura 24: Revegetación por colonización natural desarrollada en la PSFV.

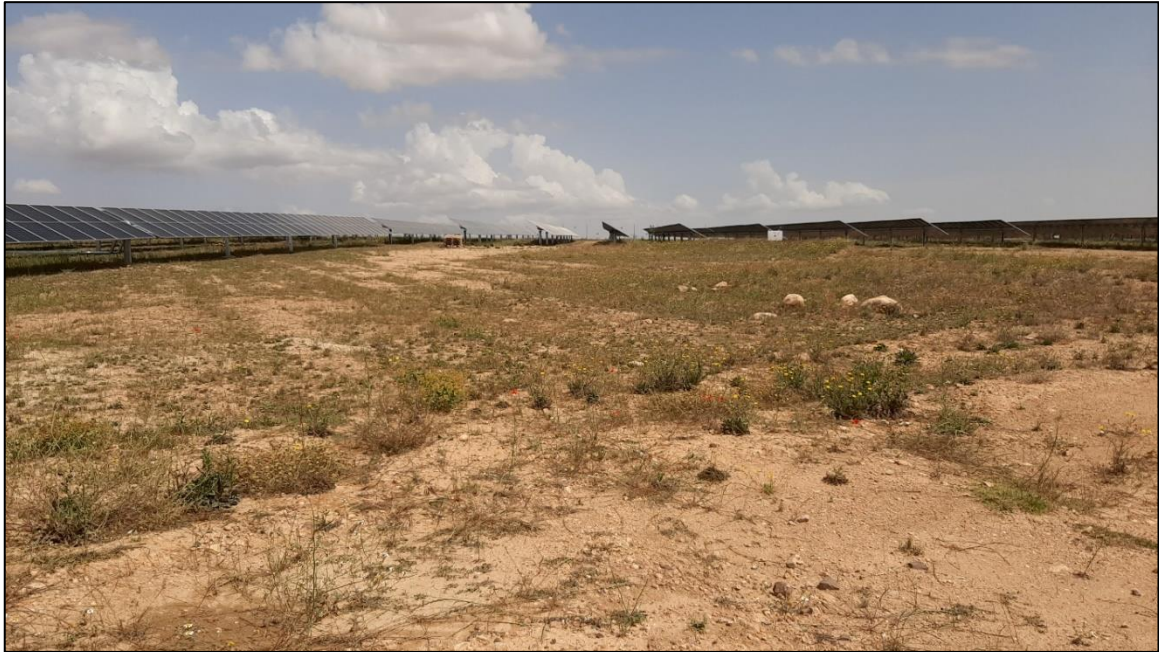
En el primer trimestre se comentó que la revegetación estaba siendo más lenta en la parte suroeste de la planta, zona que apenas presentaba densidad. Sin embargo, durante el verano esa zona ha mejorado considerablemente como puede observar a continuación.

Figura 25: Revegetación poco desarrollada en la zona suroeste en el primer trimestre.

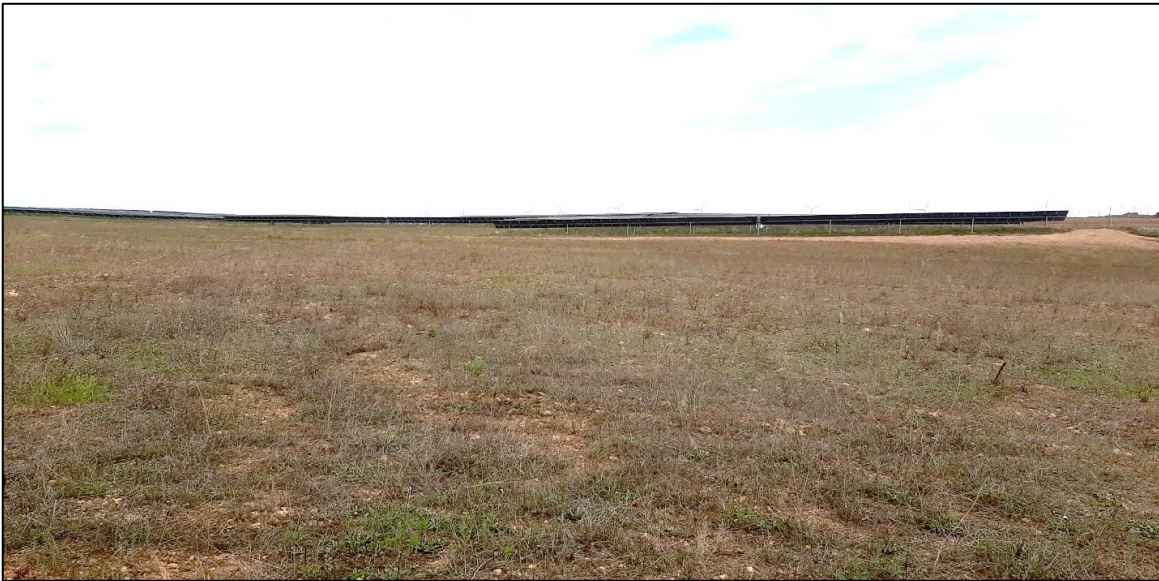
Figura 26: Revegetación más desarrollada en la zona suroeste en el segundo trimestre.

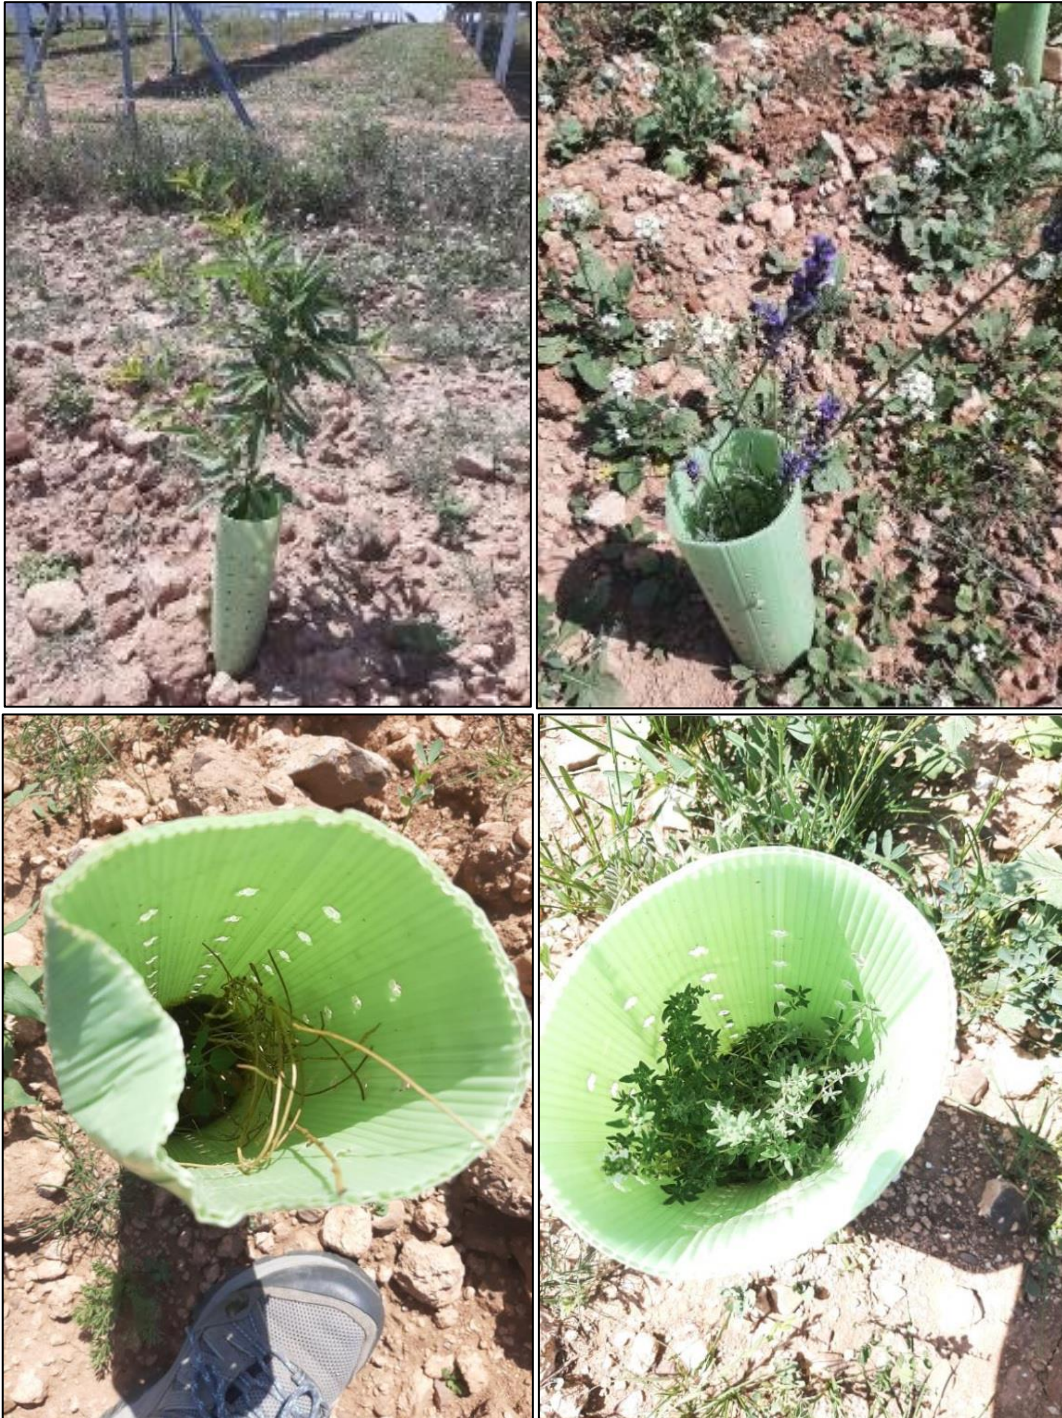
ESPECIE	SECAS	VIVAS	TOTAL CONTADAS	% SECAS
Almendros	14	54	68	20,59%
Retamas	29	40	69	42,03%
Aromáticas	16	64	80	20,00%
Carrascas	23	29	52	44,23%
TOTAL	82	187	269	30,48%

Figura 27: Ejemplos de las especies que componen la pantalla vegetal.

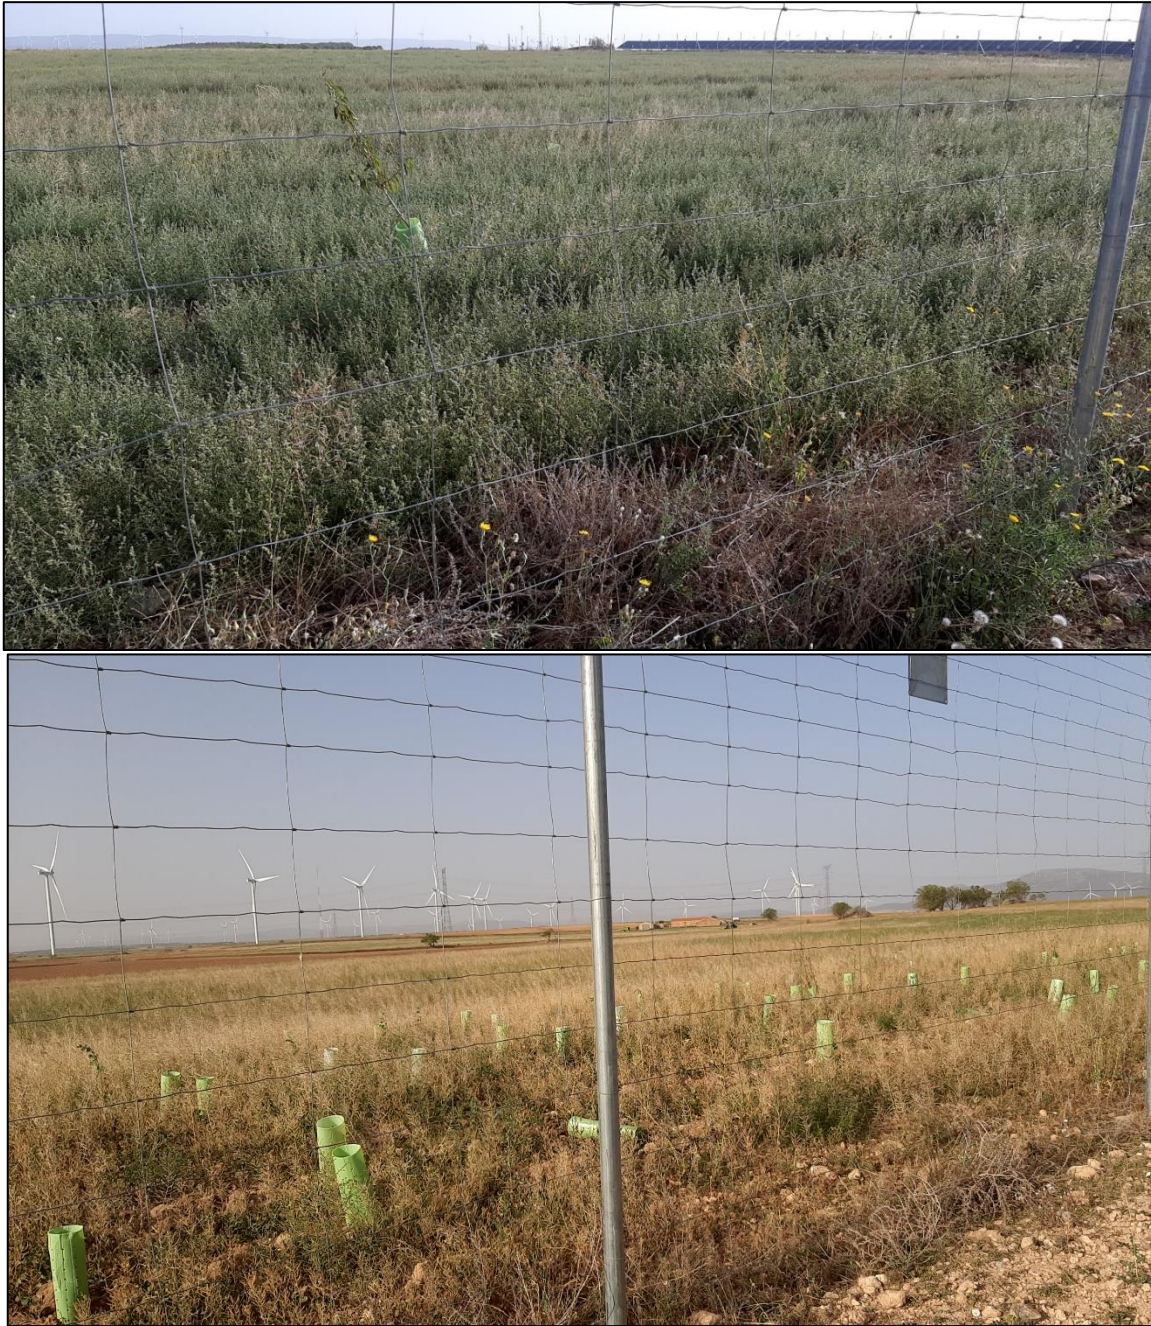
Por otra parte, la colonización por parte de la vegetación natural de los espacios entre plantones, en general, es bastante favorable y presenta una alta densidad y buen estado como puede observarse en las fotografías a continuación.

Figura 28: Colonización natural de vegetación en el espacio entre plantones

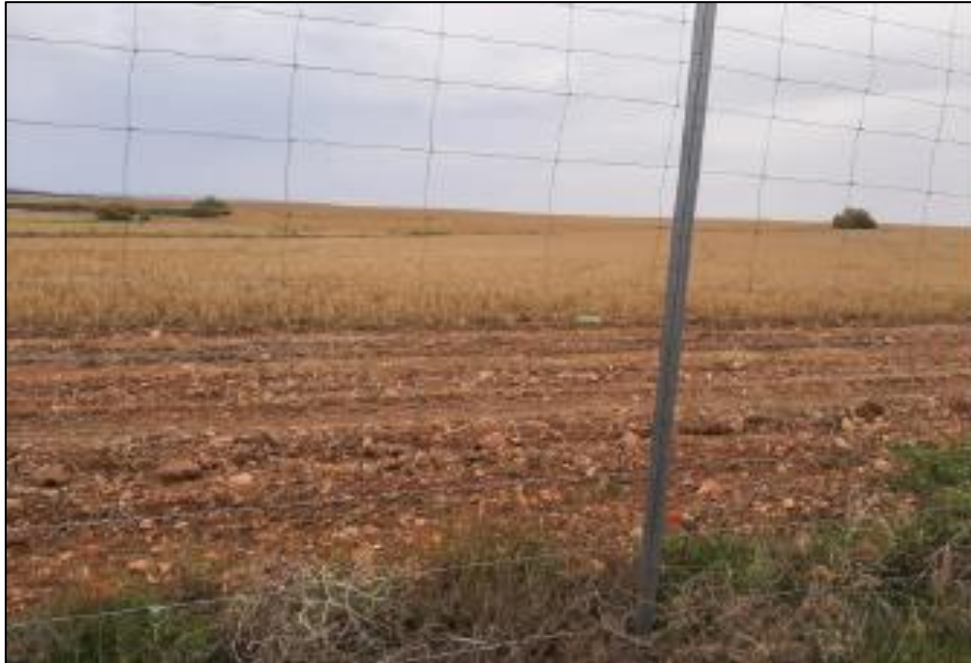
Un tramo de la pantalla vegetal exterior en la zona norte y este de la PSFV fue destruido por el paso de un tractor, que labró la parcela contigua. La pantalla vegetal en esa porción será restaurada cuando se realiza la próxima reposición de marras.

Figura 29: Tramo de pantalla vegetal arrasado en junio por un tractor en la zona noreste de la PSFV

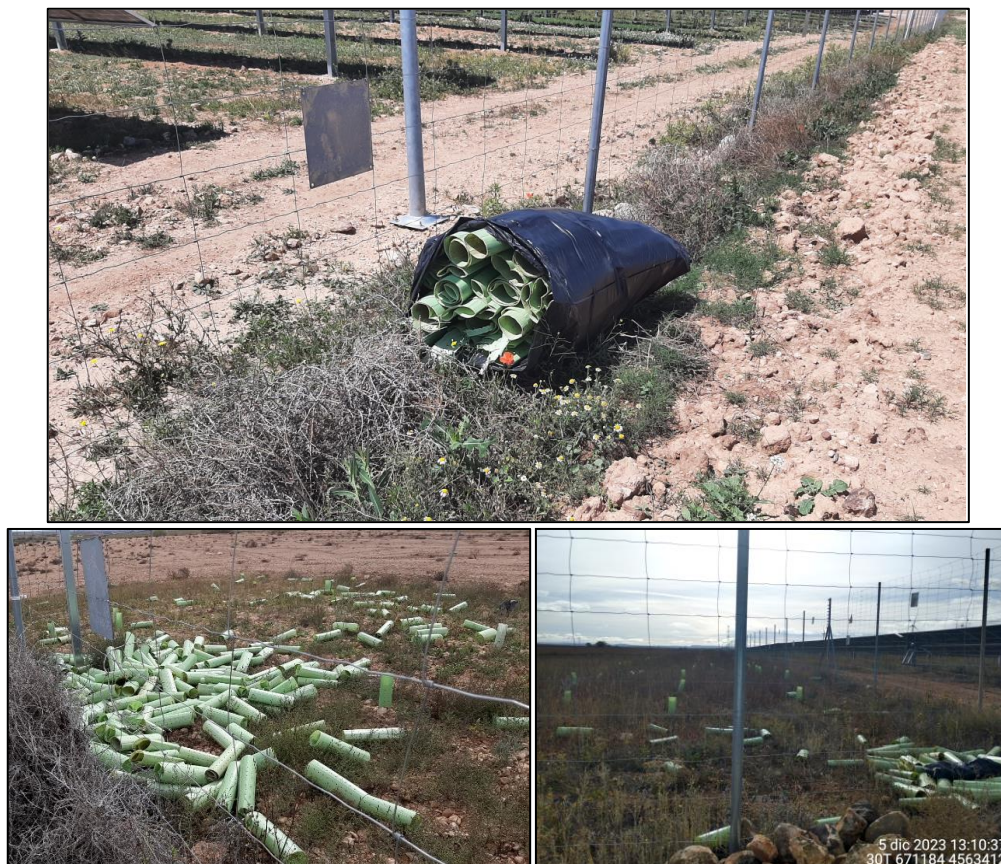
En el mes de julio comenzaron a recolectarse en bolsas de basura por el exterior del perímetro pero estas bolsas permanecieron en la zona exterior del vallado, y a lo largo de los siguientes meses tres de ellas se rompieron, lo que provocó que los protectores se dispersaran de nuevo por las inmediaciones. En la última visita del año en diciembre las bolsas aún no habían sido recogidas.

Figura 30: Bolsa de basura con los protectores de plástico recogidos en junio (arriba) protectores dispersos por la rotura de varias bolsas (abajo)

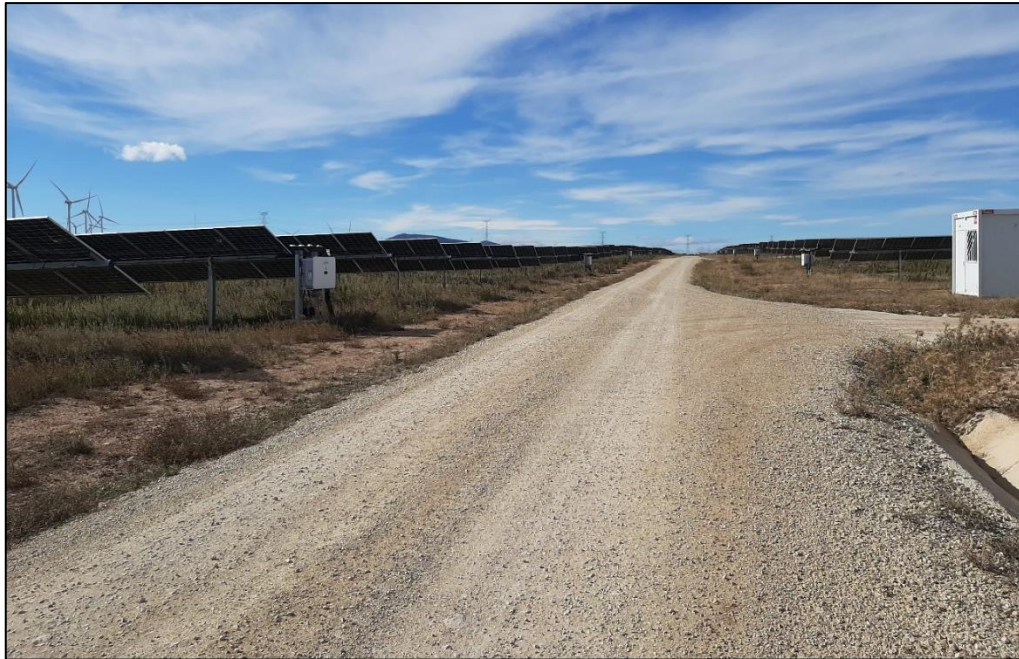
El estado de los viales, tanto los que discurren por el interior como el vial de acceso a la planta solar es bueno, de manera que no dificultarían o impedirían un eventual acceso rápido de los equipos de emergencias, permitiendo el acceso a toda clase de vehículos.

Figura 31: Vial interno de la PSFV

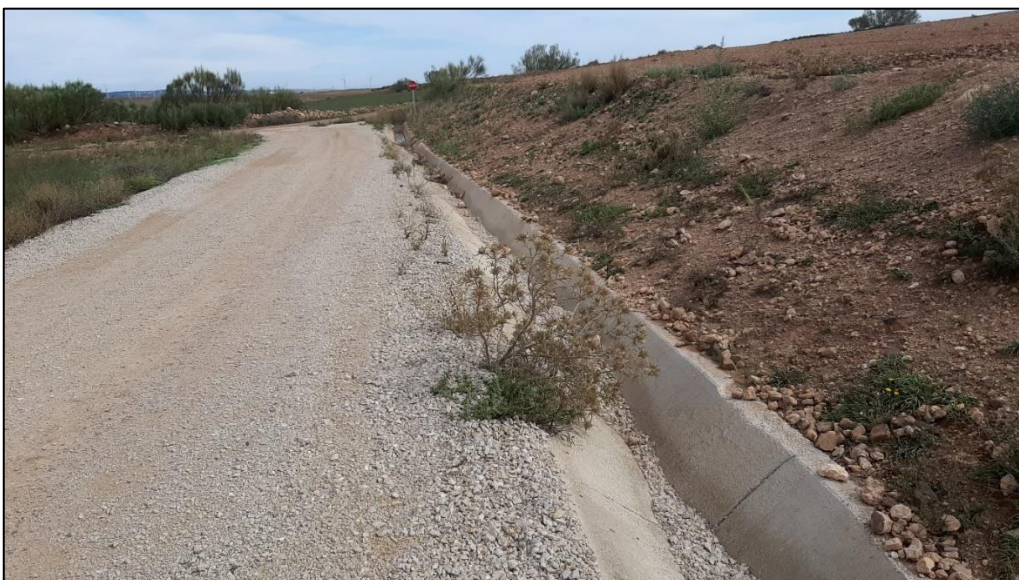
Figura 32: Vial exterior de acceso

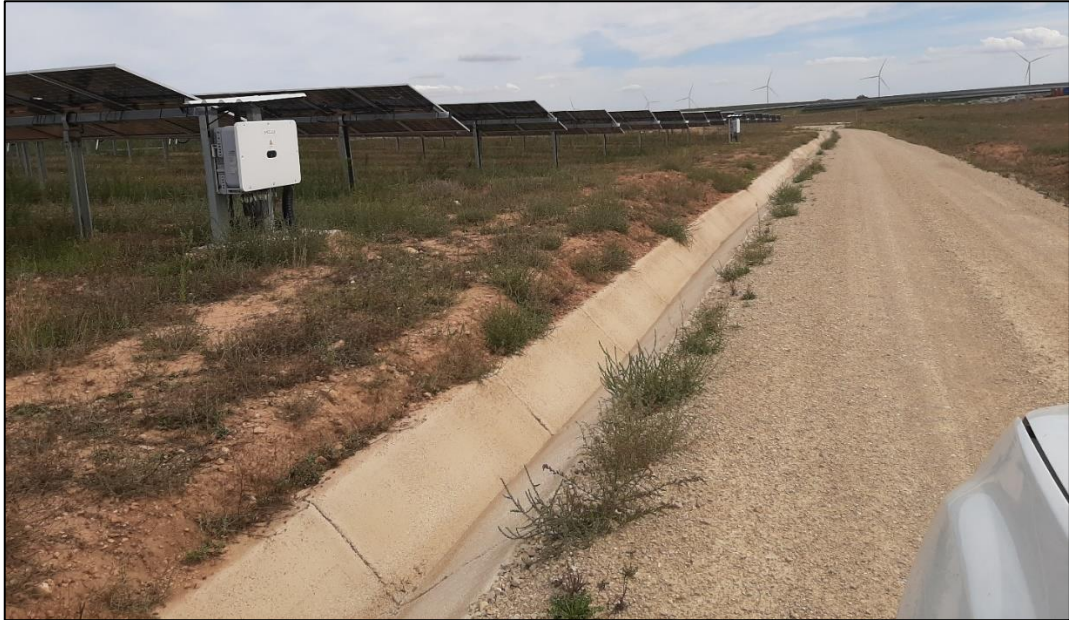
La red de drenaje funciona con normalidad. En momentos puntuales las lluvias han arrastrado pequeñas cantidades de sedimentos en canales pero sin dificultar su correcto funcionamiento.

Figura 33: Canal de drenaje en buen estado en el la PSFV

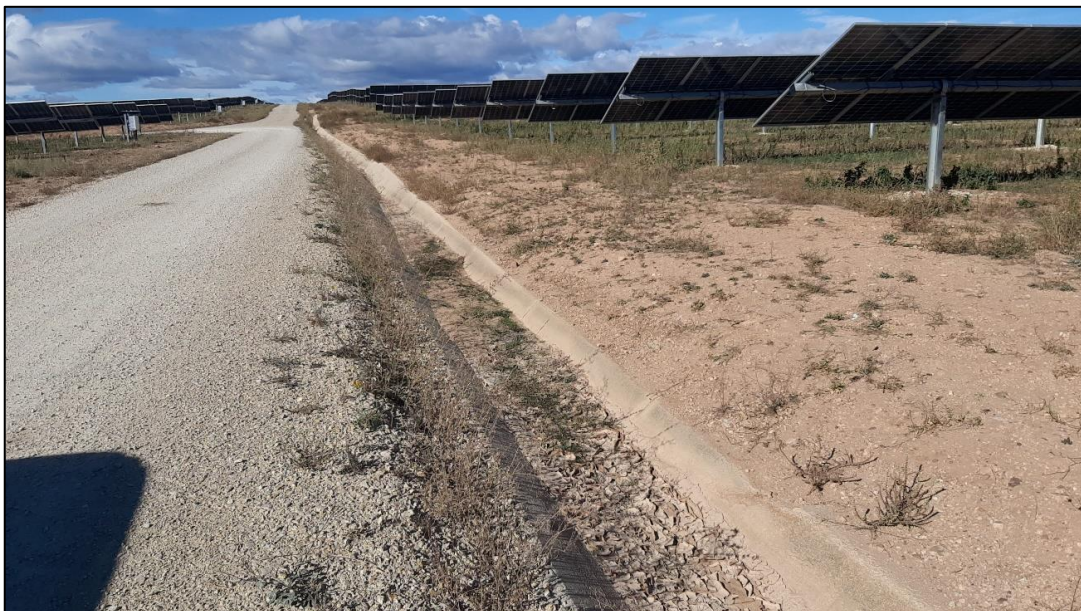
Figura 34: Canal de drenaje con pequeña acumulación de sedimentos en octubre de 2023 tras un episodio de lluvias.

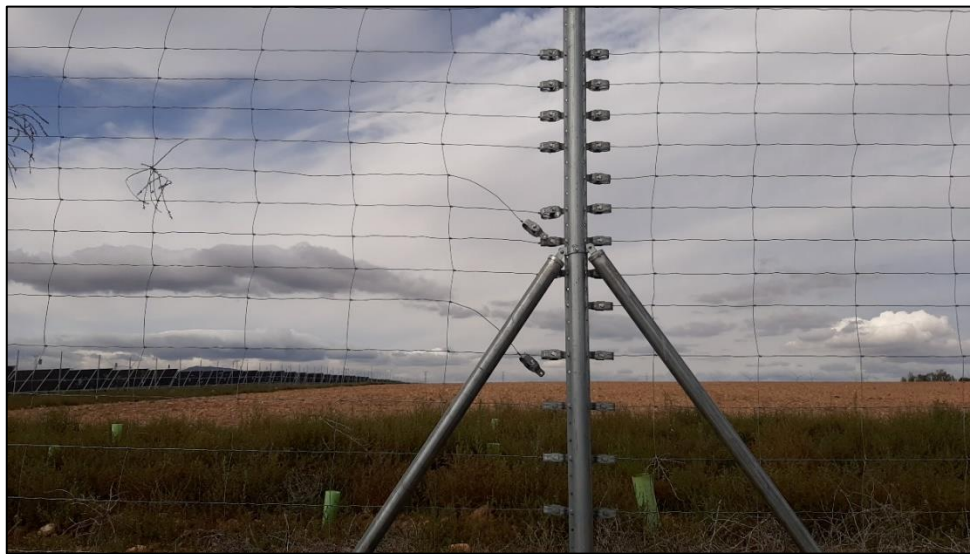
Por un lado existen varias roturas de pequeño tamaño en la cara norte, algunas de las cuales ya han sido reparadas. Además, en la visita del mes de septiembre se encontraron dos empalmes del vallado que presentan los tensores rotos en dos zonas diferentes.

Figura 35: Empalmes del vallado con algunos tensores rotos detectados en la PSFV

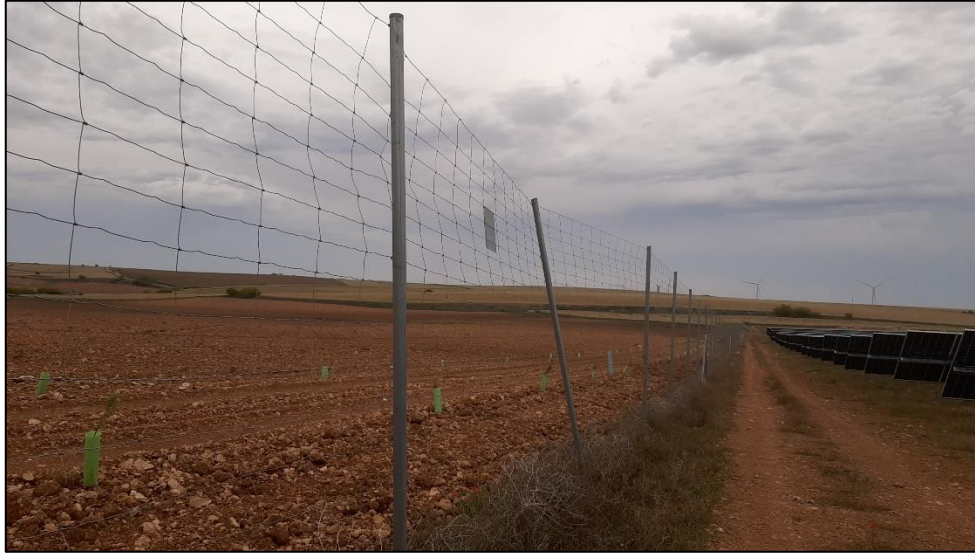
Por otra parte, en la visita de junio se detectó que uno de los postes del vallado se encuentra ligeramente inclinado también en la cara norte (coordenadas UTM X: 670968; UTM Y: 4563984) aunque, de momento, no supone ningún problema.

Figura 37: Poste ligeramente inclinado en la cara norte el vallado de la PSFV

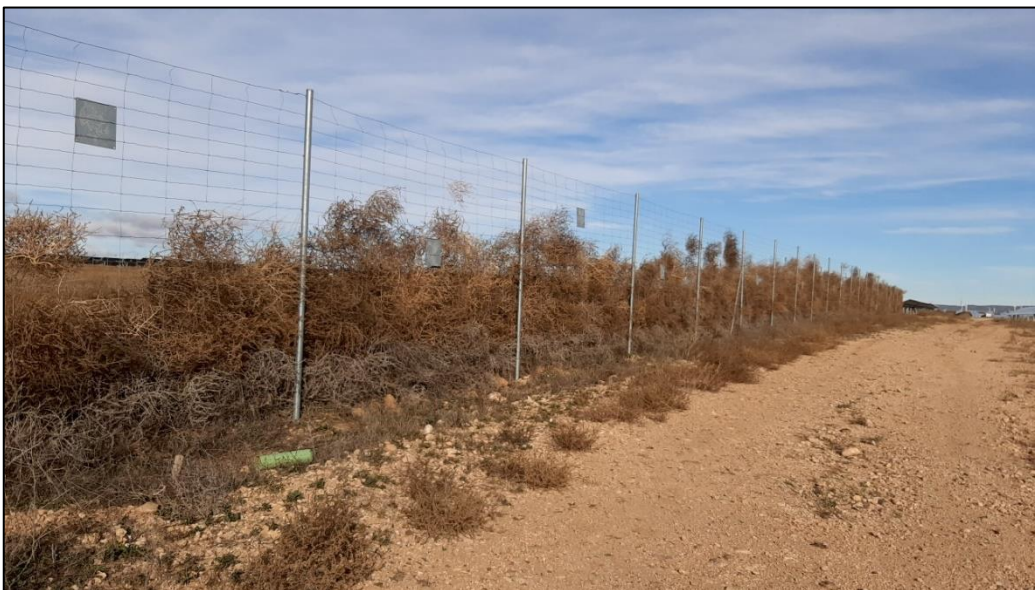
Por último, cabe reseñar que a lo largo del año se ha acumulado contra el vallado gran cantidad de vegetación seca rodada empujada por el viento. La acumulación se ha producido tanto por el exterior del vallado, principalmente en los tramos orientados hacia el W, como en el interior del vallado, sobre todo en los tramos orientados hacia el E y especialmente en las esquinas del perímetro. En algunas de estas esquinas la vegetación rodada ha cubierto zonas con estructuras eléctricas (cámaras, torres de medición...)

Figura 38: Vegetación rodada acumulada contra el vallado de la PSFV en su cara externa.

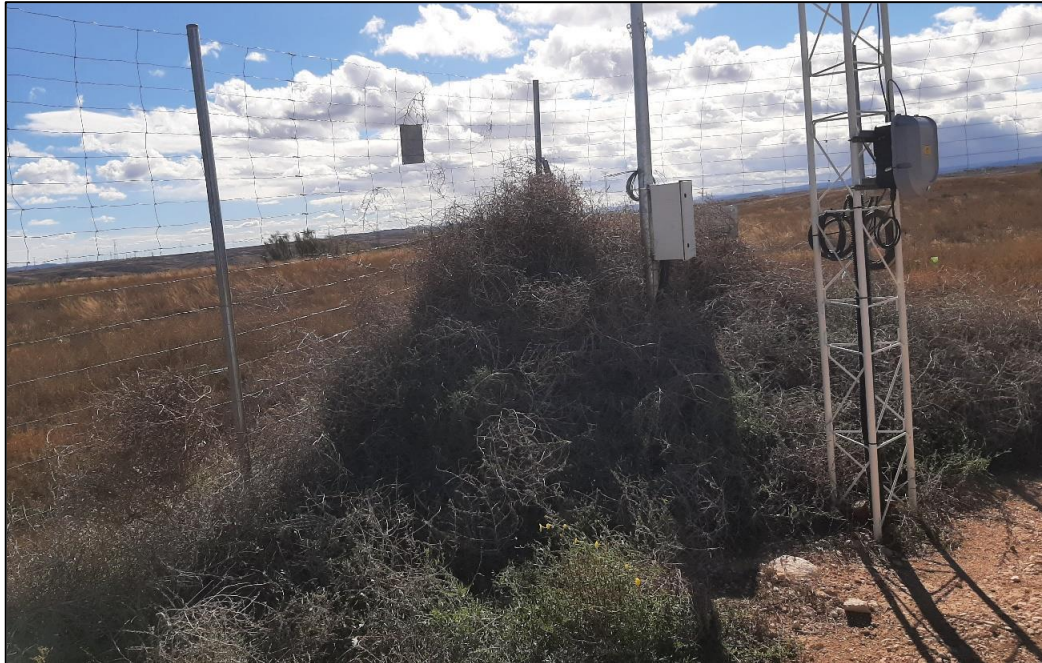
Figura 39: Vegetación rodada acumulada en una esquina dentro del perímetro vallado de la PSFV cubriendo parcialmente estructuras eléctricas

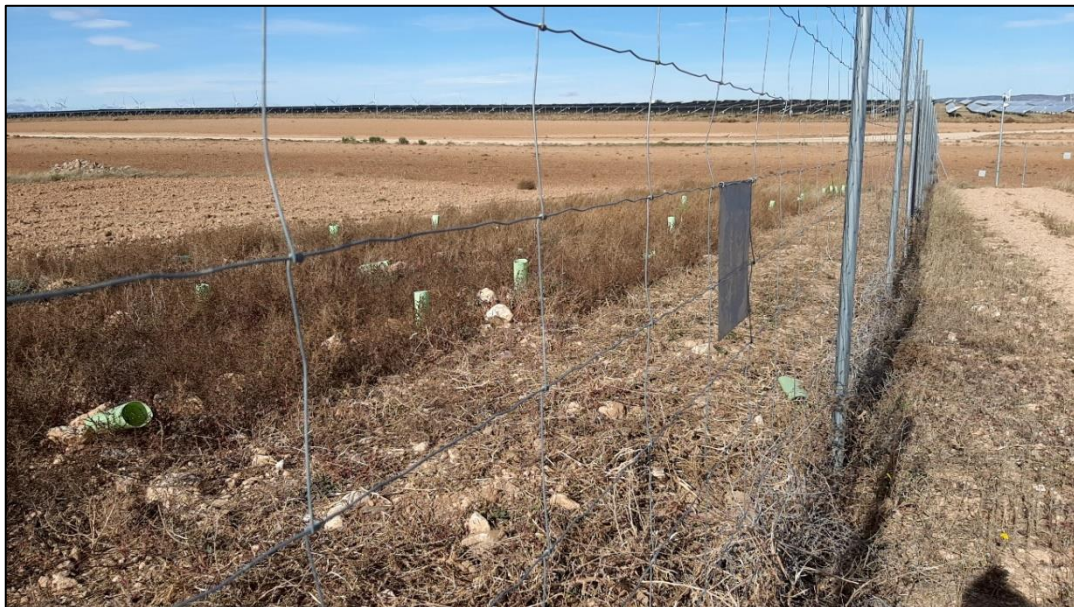
Figura 40: Tramo de vegetación desbrozada junto al vallado en el sector NW de la PSFV

En el mes de noviembre se desbrozó una parte de esta vegetación junto a los tramos de vallado situados al NW de la PSFV.
