INFORME DE VIGILANCIA AMBIENTAL

TERCER INFORME TRIMESTRAL

PSFV TICO SOLAR I

TT.MM. DE HERRERA DE LOS NAVARROS, VILLAR DE LOS NAVARROS Y AZUARA (ZARAGOZA).

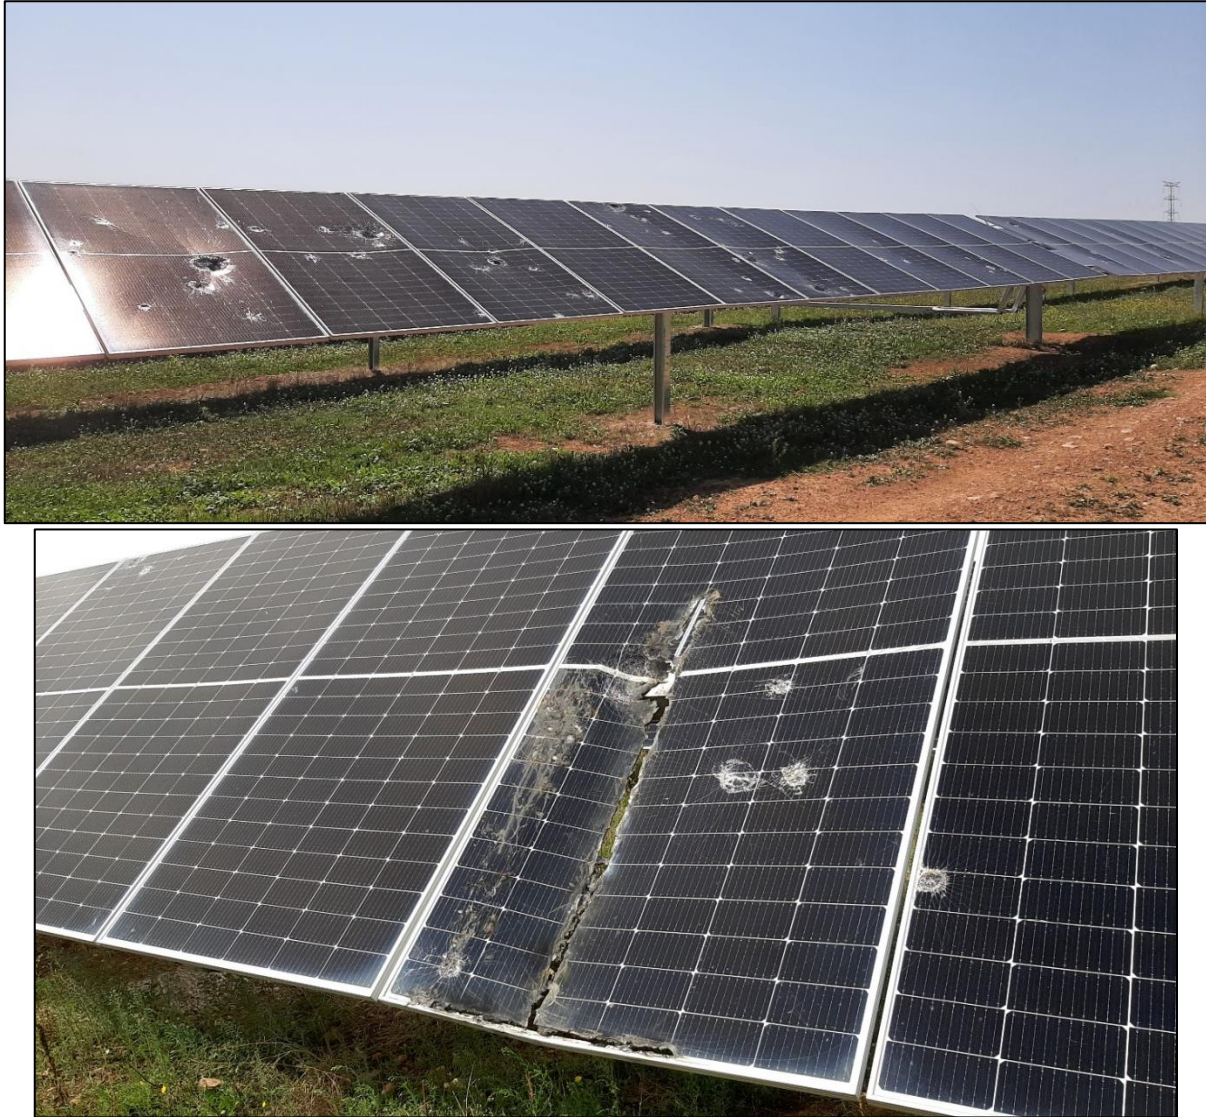
Durante el mes de julio se produjeron fuertes tormentas de granizo en el entorno de la PSFV. Estas tormentas provocaron fuertes daños en los paneles solares, generando fisuras e incluso atravesándolos completamente.

Figura 41: Daños provocados por el granizo en los paneles solares

- En el mes de julio cayó una tormenta de granizo que produjo daños severos en numerosos módulos solares. La reposición de los paneles afectados continúa en curso.

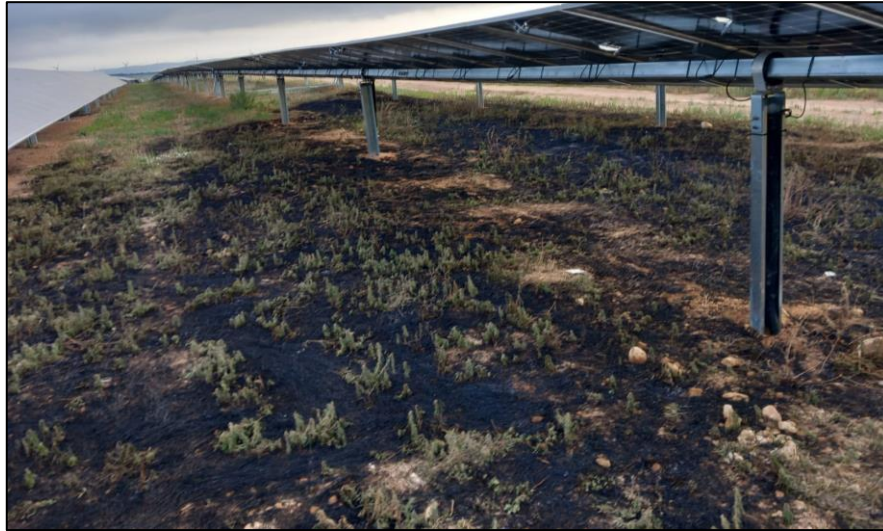
Tras este suceso los módulos solares se mantuvieron en funcionamiento, lo que provocó varios incendios que afectaron tanto a los paneles solares como a la vegetación que se encuentra debajo de los mismos. En la visita de agosto se registró afección por incendios a la vegetación inferior de 30 filas de paneles, principalmente en la zona sureste de la planta. La evolución de la revegetación natural fue relativamente lenta dado que el periodo en el que se produjeron los incendios no es el más favorable para su crecimiento por las condiciones climáticas. La vegetación en las zonas quemadas aún no ha recuperado un porte similar al encontrado en el resto de la PSFV.

Figura 42: Aspecto de la vegetación en una de las áreas quemadas en el mes de agosto

Durante los meses de agosto y septiembre ha estado presente en ambas planta solares (Tico I y Tico II) una pequeña unidad de extinción de incendios que vigila durante 9 horas la zona. Todos los incendios producidos entre la visita de julio y la de agosto pudieron ser controlados por esta unidad a excepción de uno de ellos que requirió la intervención de bomberos y guardia civil.

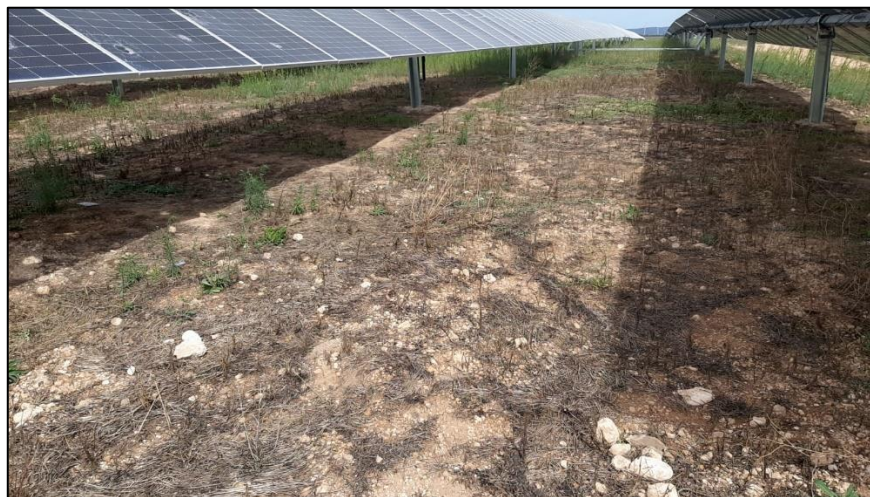
Figura 43: Aspecto de la vegetación en una de las áreas quemadas en el mes de septiembre

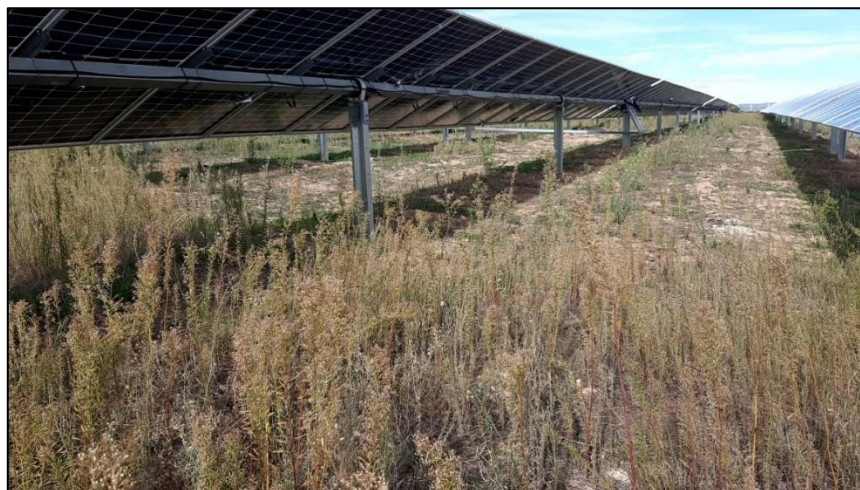
Figura 44: Aspecto de la vegetación en una de las áreas quemadas en el mes de noviembre

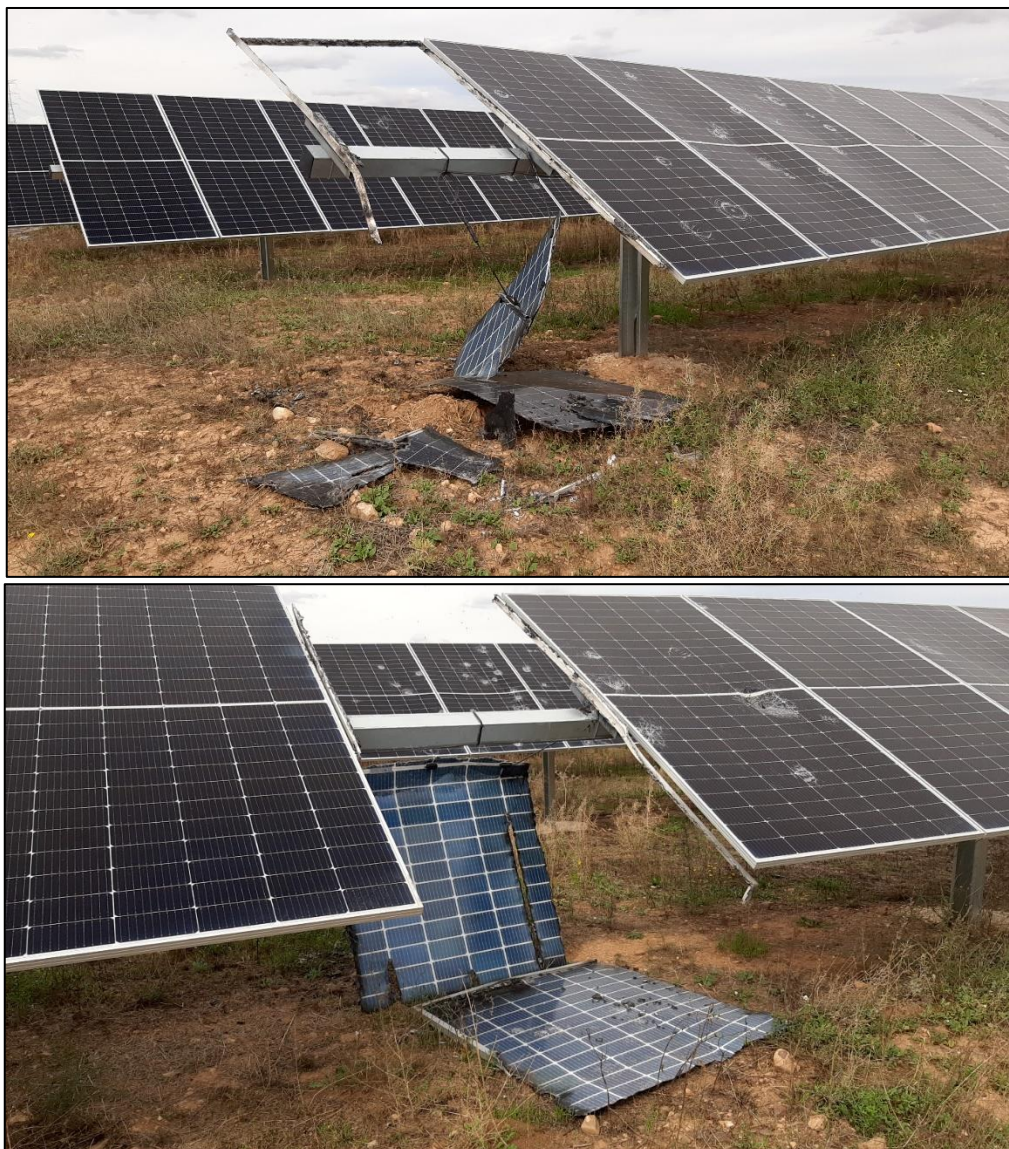
En la visita de septiembre de nuevo se registraron nuevas placas quemadas que no estaban afectadas en el mes de agosto aunque en este caso el fuego no se ha extendido a la vegetación. Algunas de estas placas se han descolgado y se encuentran en el suelo. Se contabilizaron hasta 7 paneles quemados, principalmente en la zona sur de la planta.

Figura 45: Paneles solares afectados por incendios en los meses de agosto y septiembre
