# INFORME DE VIGILANCIA AMBIENTAL

## PRIMER INFORME TRIMESTRAL DE 2024

### PSFV TICO SOLAR I

Zaragoza, 19 de abril de 2024

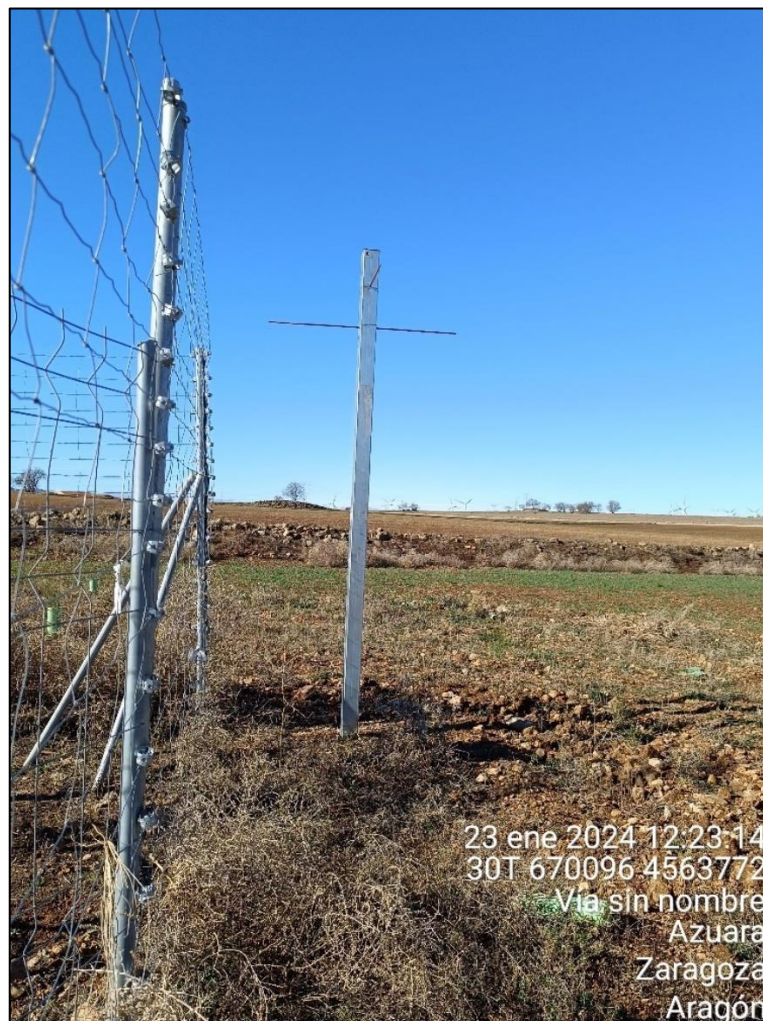
Los postes instalados en algunos vértices de la instalación se mantienen en buen estado, aunque durante las visitas a lo largo del trimestre no se ha observado ningún ave haciendo uso de los mismos.

Figura 6: Ejemplo de poste posadero instalado en uno de los vértices del perímetro de la instalación.

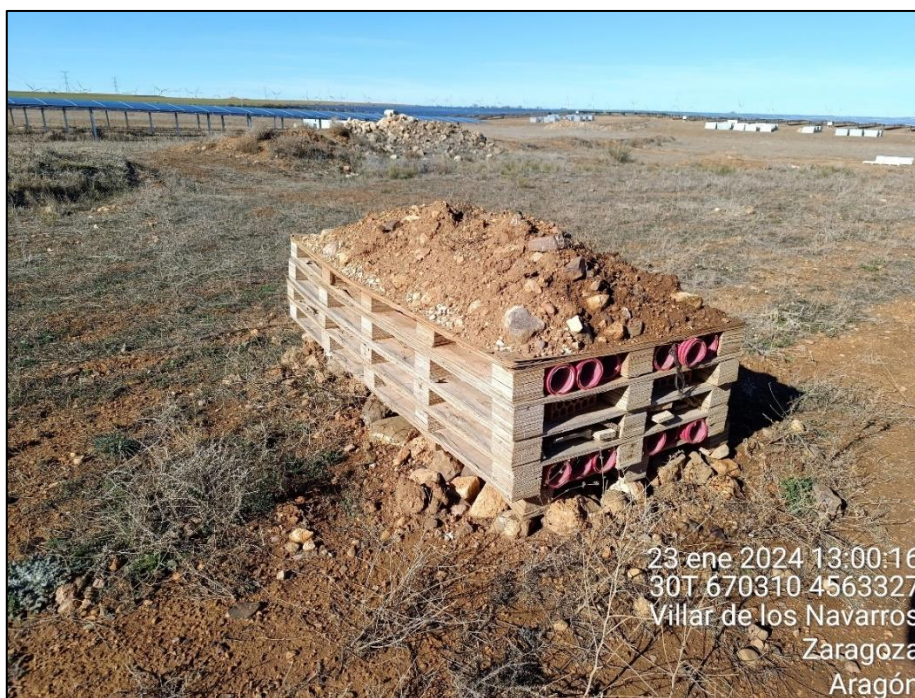
Los hoteles de insectos construidos en varios puntos de la planta a partir de materiales reciclados de las obras se encuentran, en general, en buen estado habiendo sido sustituidos algunos de ellos en el presente trimestre.

Figura 8: Ejemplo de hotel de insectos en buen estado.

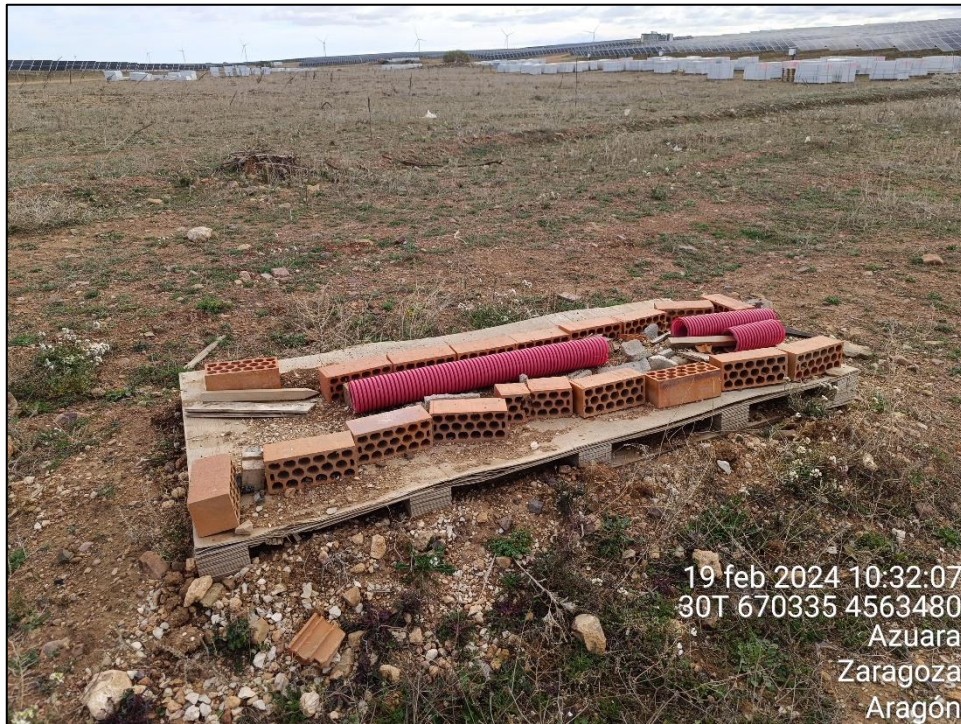
El hotel de insectos que se derrumbó en diciembre de 2023, ubicado en las coordenadas UTM X: 670335; UTM Y: 4563477, aún no ha sido repuesto aunque, parte de los escombros resultantes del derrumbe, los de plástico, han sido recogidos.

Figura 9: Hotel de insectos derrumbado en diciembre de 2023.

Sería adecuado reconstruir el hotel de insectos derrumbado y limpiar los escombros resultantes para evitar que se esparzan más por el terreno.

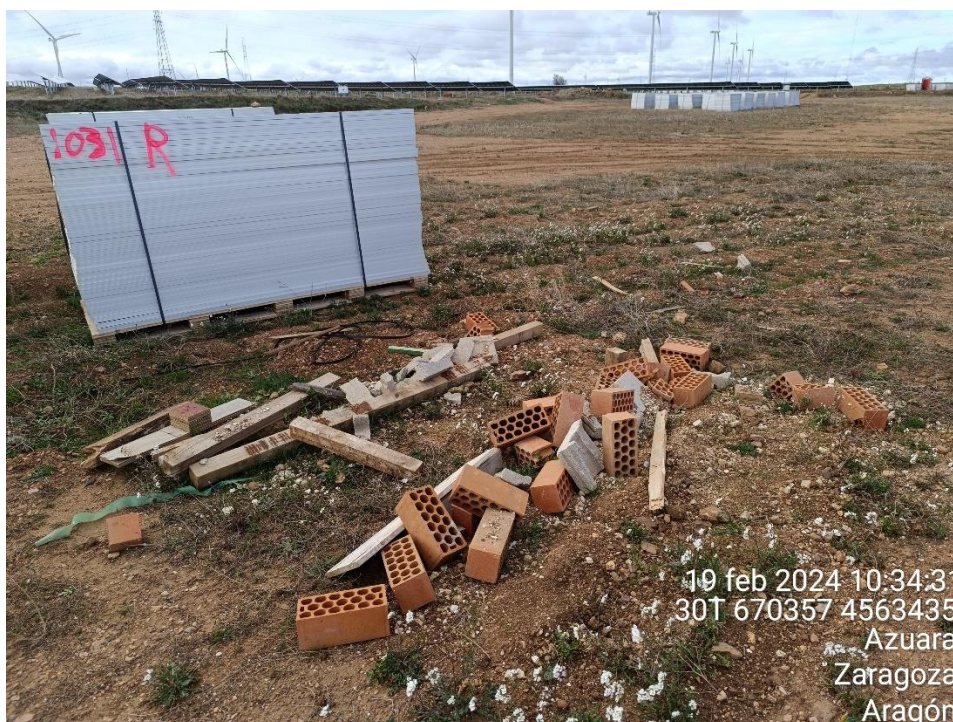
Figura 10: Materiales esparcidos, procedentes del hotel de insectos derrumbado en diciembre de 2023.

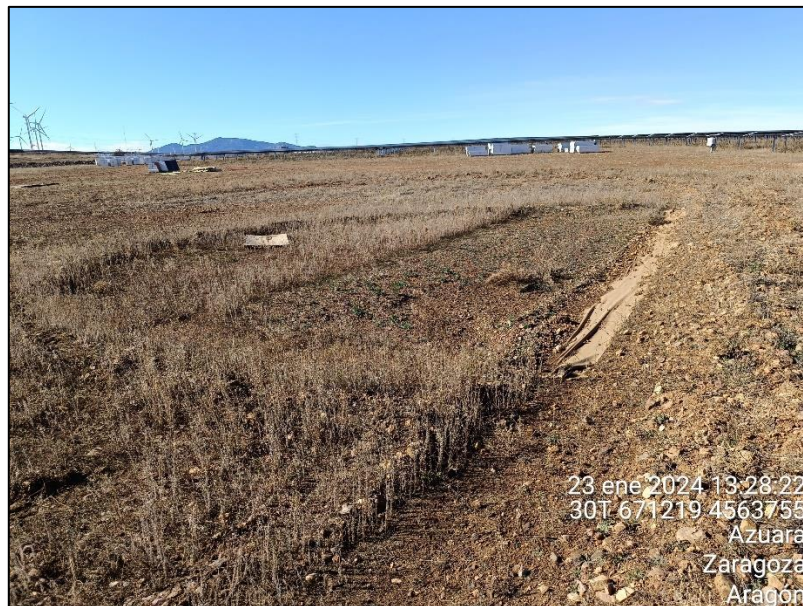
En la zona noreste de la planta se construyó durante las obras un balsete con capa anti-filtrado para favorecer la afluencia de fauna (anfibios, aves, insectos...). La balsa se encuentra en buenas condiciones aunque desde el momento de su construcción no se ha registrado acumulación de agua en la misma en ninguna de las visitas.

Figura 11: Balsete construido en el interior del perímetro de la PSFV Tico Solar I.

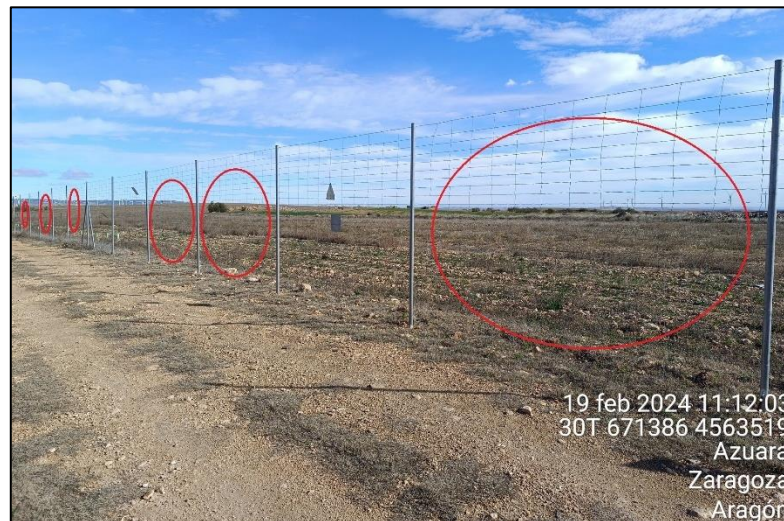
Un buen número de las placas o paneles metálicas instaladas a lo largo del vallado para evitar que la avifauna colisione con él se han descolgado total o parcialmente. En particular existe un tramo de vallado en la cara este de la PSFV en el que faltan numerosos paneles anticolidión. Por el momento no han sido reparados o repuestos.

Figura 12: Tramo de vallado de la cara este de la PSFV en el que faltan numerosos paneles anticolidión.

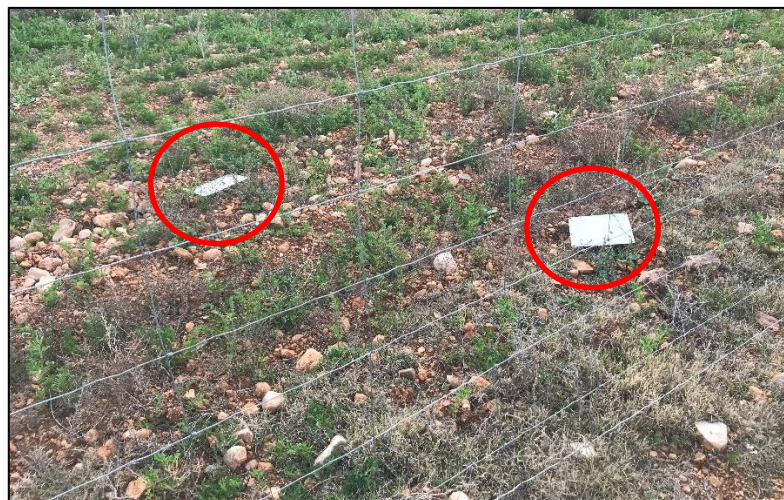
Figura 13: Varias placas anticolidión descolgadas y tendidas en el suelo.

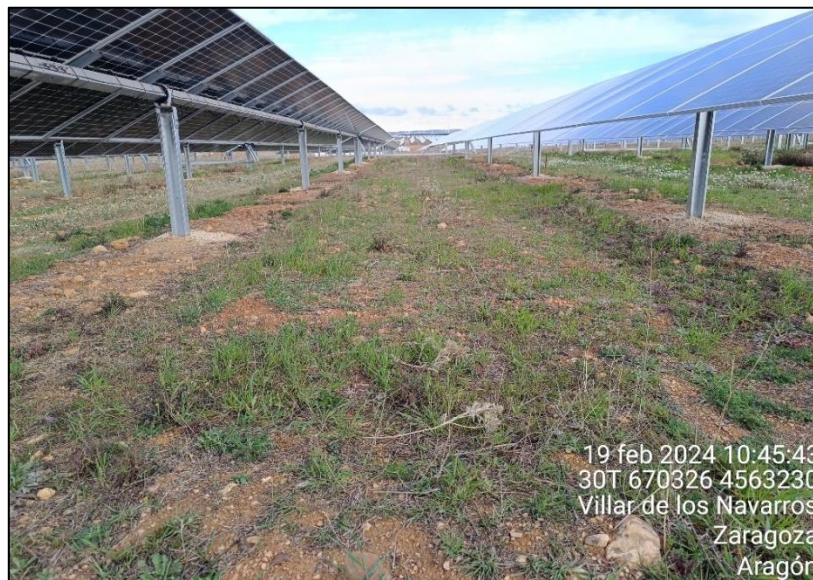
La revegetación natural se está desarrollando de forma exitosa en todo el perímetro de la PSFV, dándose, en general, una colonización bastante rápida por las especies silvestres de la zona, incluyendo en la zona suroeste, que presentó un desarrollo más lento a lo largo del año anterior.

Figura 14: Revegetación por colonización natural desarrollada entre las filas de paneles.

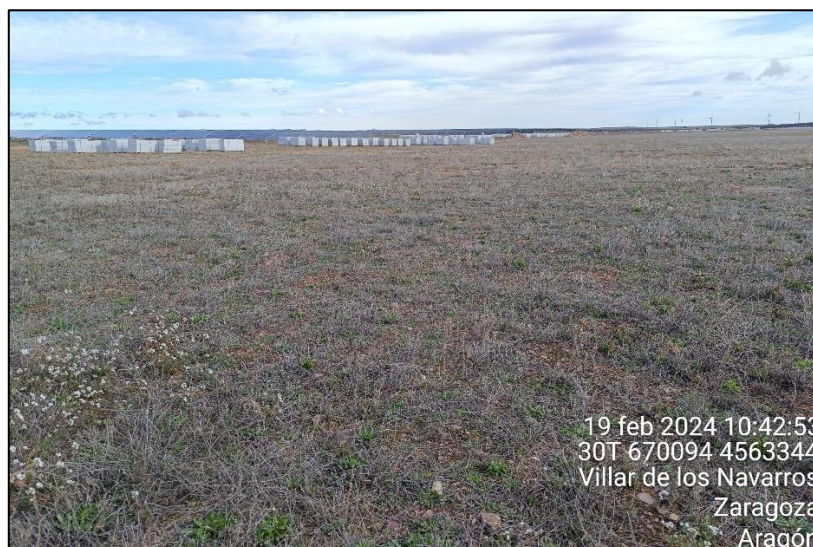
Figura 15: Revegetación por colonización natural desarrollada en el interior del perímetro de la PSFV.

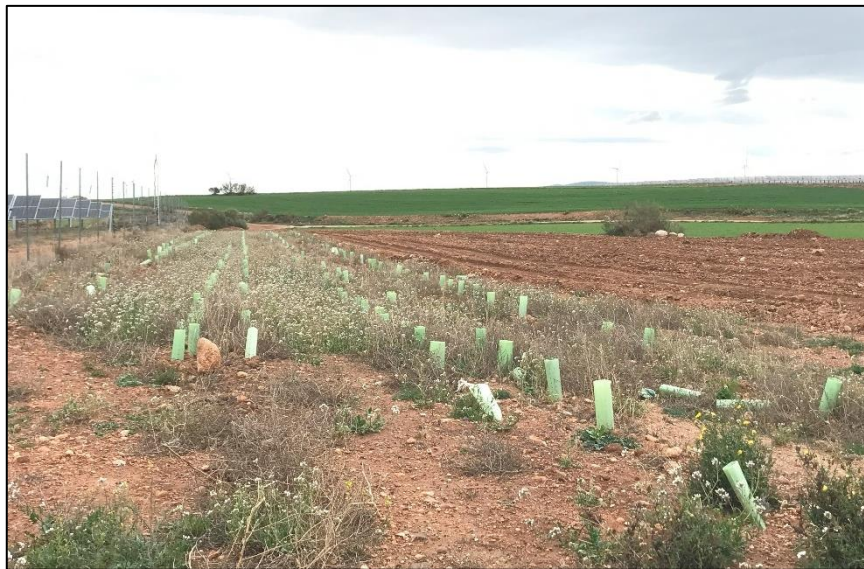
Por otra parte, la colonización por parte de la vegetación natural de los espacios entre plantones, en general, es bastante favorable y presenta en general una densidad alta.

Figura 16: Colonización natural de vegetación en el espacio entre plantones

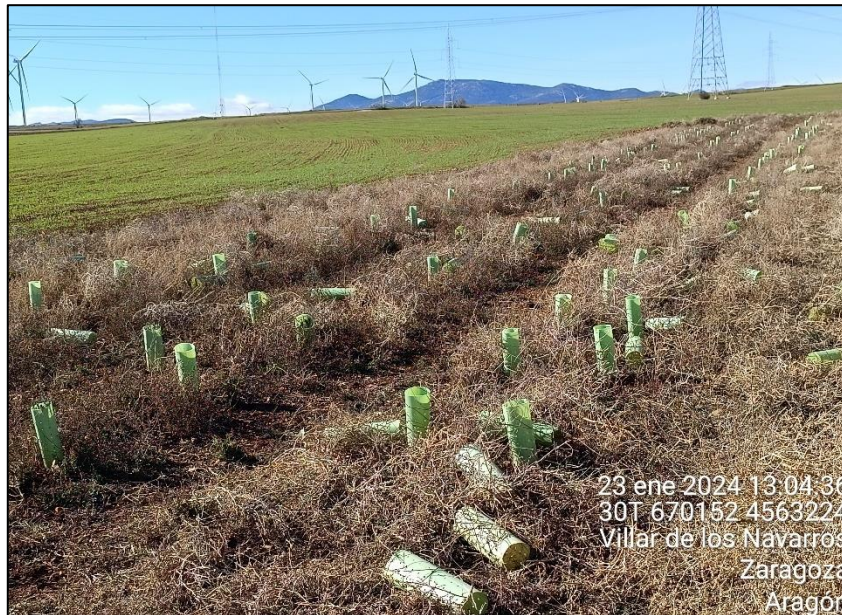
A lo largo del año previo se han ido saliendo de su sitio algunos de los tubos protectores de la pantalla vegetal, quedando dispersados por el viento en el entorno de la PSFV. Muchos de ellos fueron recogidos el año anterior y se está estudiando como medida colocar tutores dentro de los protectores que aún no se han volado con el fin de evitar que continúen desprendiéndose, pero aun así se siguen encontrando numerosos tubos protectores caídos en algunos sectores de la pantalla vegetal.

Figura 17: Sector de la pantalla vegetal con numerosos tubos protectores caídos.

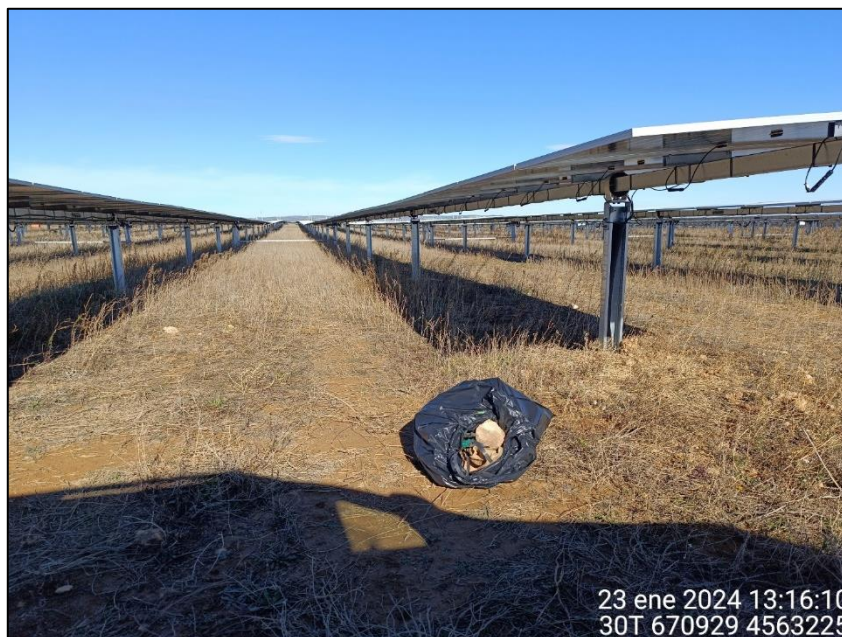
Los residuos (plásticos y cartones) procedentes de los embalajes de los paneles solares utilizados en las reposiciones llevadas a cabo en la planta para sustituir los que fueron dañados por el granizo en 2023 fueron acumulados y depositados en varios lugares a lo largo del perímetro de la PSFV, y alguno de esos plásticos y cartones aparecieron dispersos entre las filas de módulos o en el interior del perímetro. Sin embargo en la visita de febrero se constató que estos residuos habían sido retirados y almacenados correctamente.

Figura 18: Bolsa con residuos depositada en el interior del recinto de la PSFV.

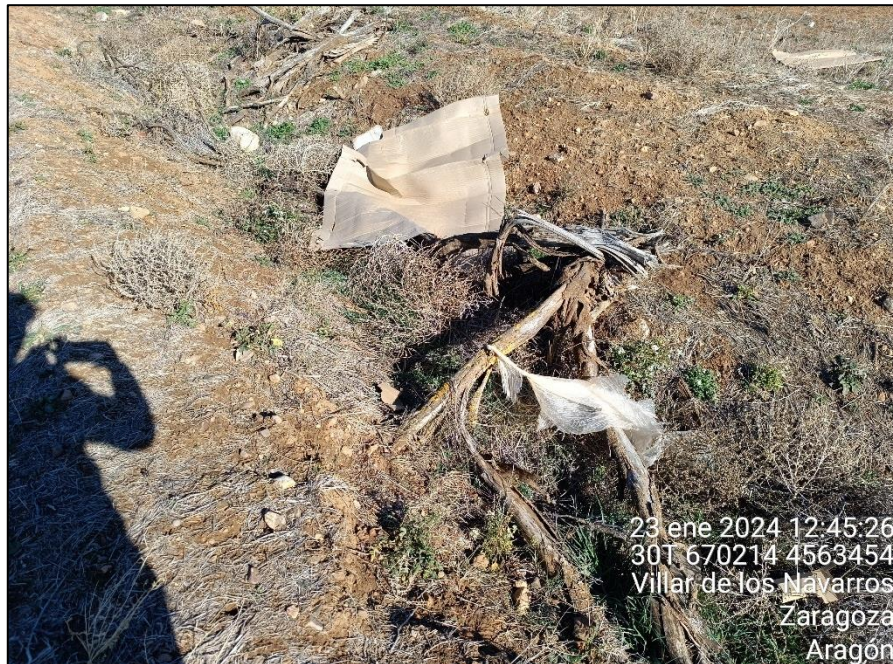
Figura 19: Residuos plásticos dispersos en el interior del recinto de la PSFV.

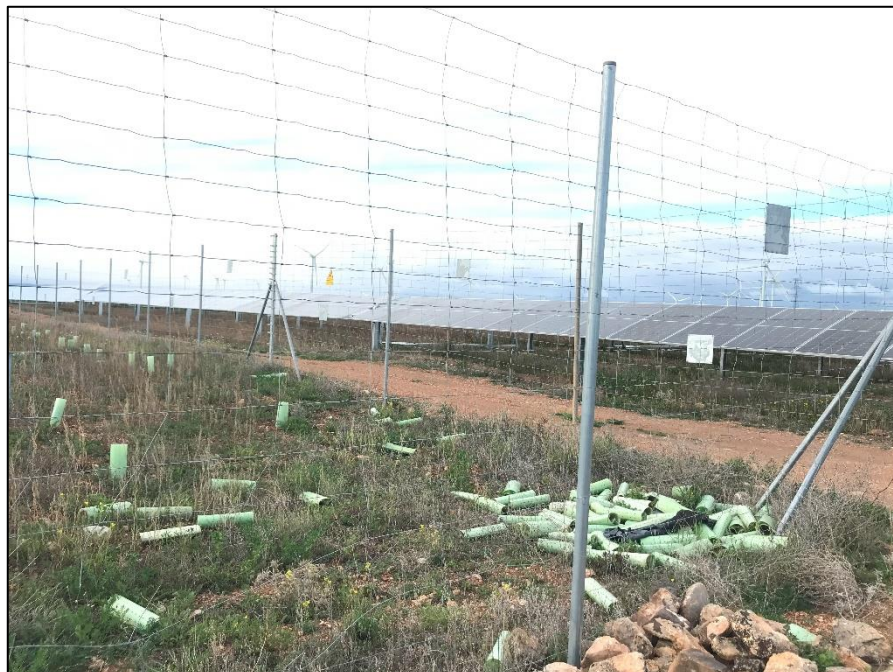
Por otro lado, como ya se ha comentado en el apartado 5.4.2, se siguen encontrando numerosos cilindros protectores desprendidos de la pantalla vegetal tanto en el interior como en las inmediaciones de la PSFV, y algunas de las bolsas de plástico en las que fueron acumulados muchos de estos cilindros el año previo, y que fueron depositadas en el exterior del perímetro, se rompieron provocando que los cilindros se vuelvan a dispersar.

Figura 20: Cilindros protectores salidos de una de las bolsas rotas y acumulados en el perímetro de la PSFV.

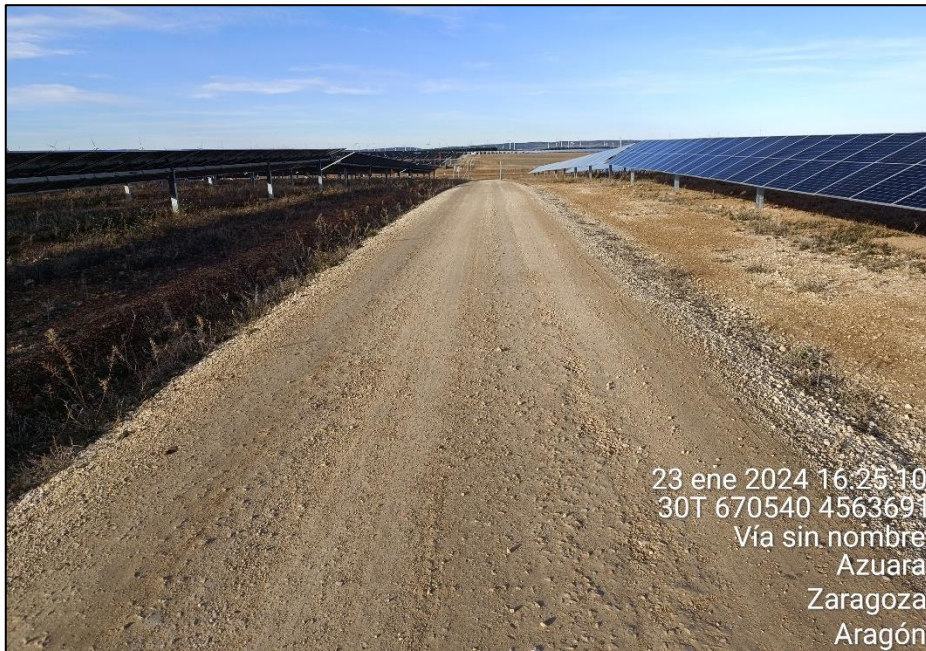
El estado de los viales, tanto los que discurren por el interior como el vial de acceso a la planta solar es bueno, de manera que no dificultarían o impedirían un eventual acceso rápido de los equipos de emergencias, permitiendo el acceso a toda clase de vehículos.

Figura 21: Vial interno de la PSFV

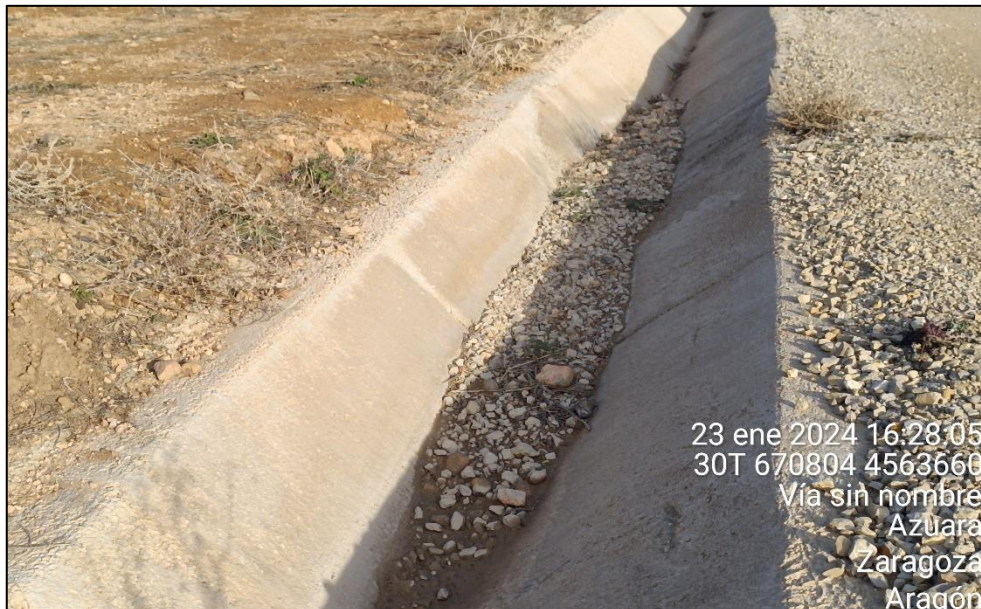
La red de drenaje funciona con normalidad. En momentos puntuales las lluvias han arrastrado pequeñas cantidades de sedimentos en canales pero sin dificultar su correcto funcionamiento.

Figura 22: Canal de drenaje con pequeña acumulación de sedimentos y grava.

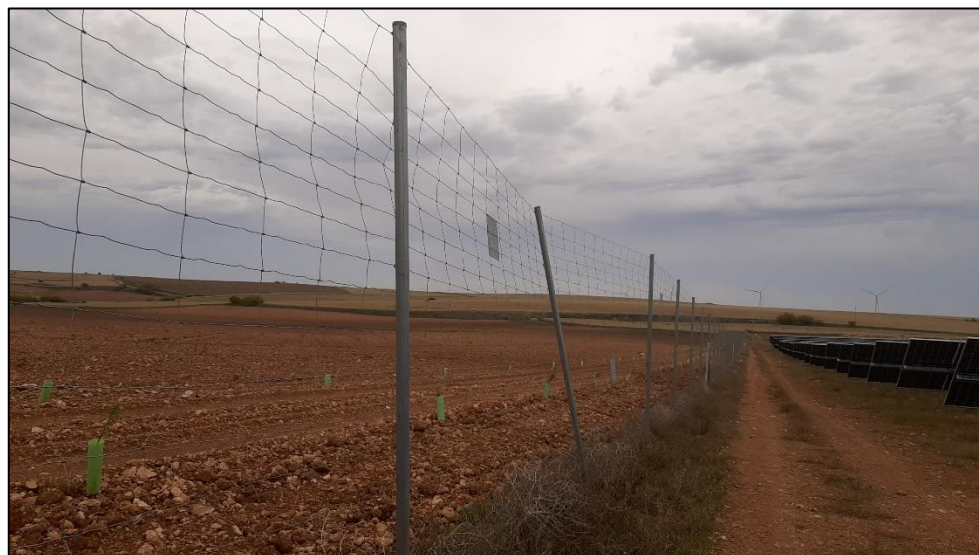
En las visitas realizadas hasta la fecha se ha recorrido en coche todo el perímetro de vallado con el fin de comprobar su estado y posibles alteraciones en el mismo. En general el vallado perimetral se encuentra en buen estado, si bien existen algunos desperfectos como algunas pequeñas roturas, dos empalmes con los tensores rotos y un poste ligeramente inclinado en la cara norte.

Figura 24: Poste ligeramente inclinado en la cara norte el vallado de la PSFV

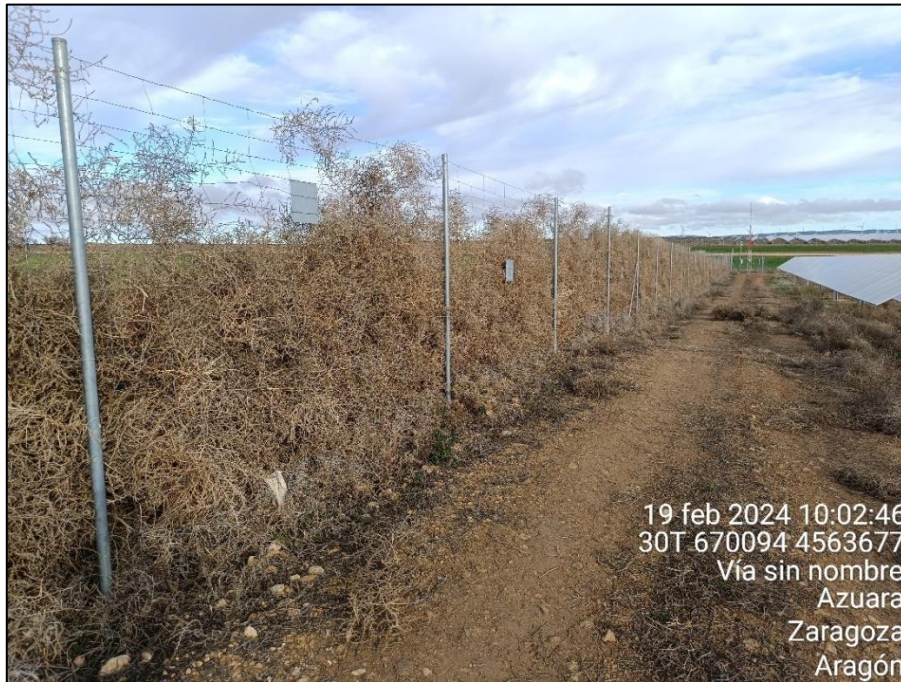
Por último, cabe reseñar que a lo largo del año anterior se ha acumulado contra el vallado gran cantidad de vegetación seca rodada empujada por el viento. La acumulación se ha producido tanto por el exterior del vallado,

principalmente en los tramos orientados hacia el W, como en el interior del vallado, sobre todo en los tramos orientados hacia el E y especialmente en las esquinas del perímetro. En algunas de estas esquinas la vegetación rodada ha cubierto zonas con estructuras eléctricas (cámaras, torres de medición...). Parte de esta vegetación rodante también se ha acumulado entre las filas de módulos solares en la parte noroeste de la PSFV.

Figura 25: Vegetación rodada acumulada contra el vallado de la PSFV en su cara externa.

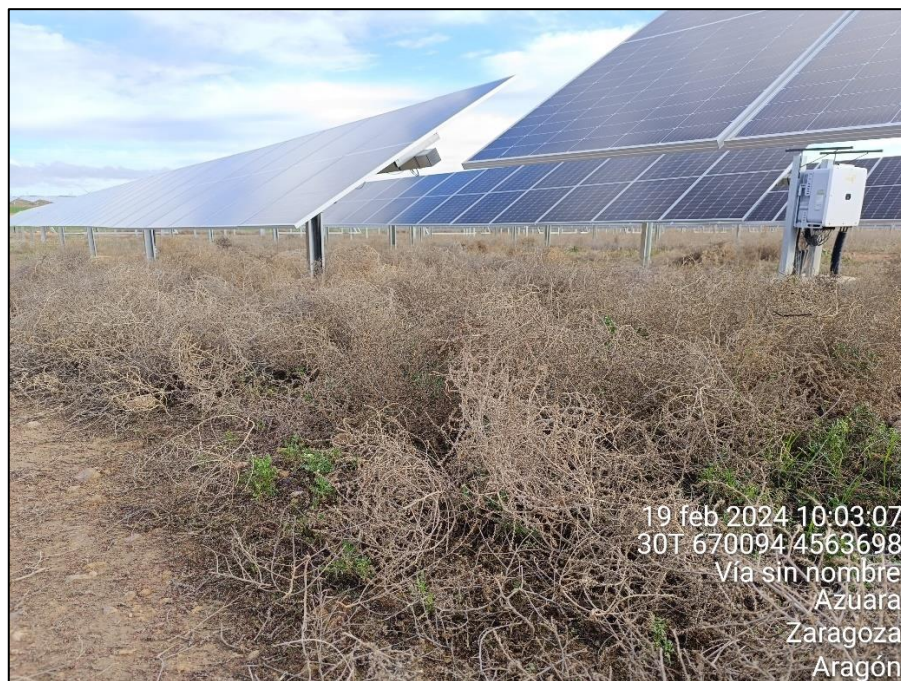
Figura 26: Vegetación rodada acumulada entre las filas de módulos solares.
