INFORME DE VIGILANCIA AMBIENTAL

PRIMER INFORME TRIMESTRAL

PSFV TICO SOLAR II

TT.MM. DE HERRERA DE LOS NAVARROS, VILLAR DE LOS NAVARROS Y AZUARA (ZARAGOZA).

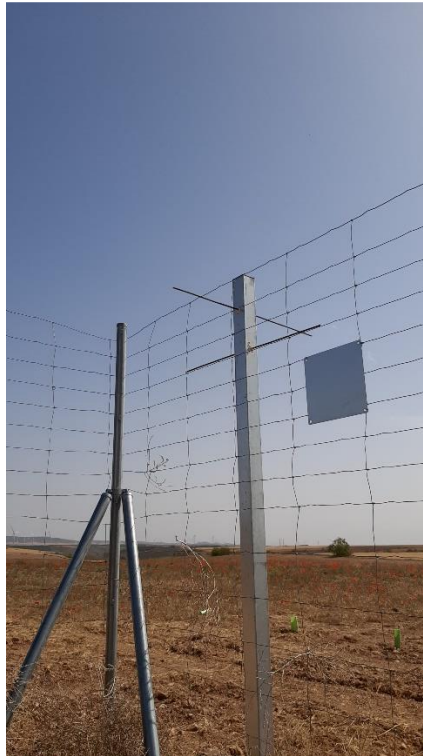
POSTES POSADERO

Los postes instalados en algunos vértices de la instalación se mantienen en buen estado, aunque durante las visitas del presente trimestre no se ha observado ningún ave haciendo uso de los mismos.

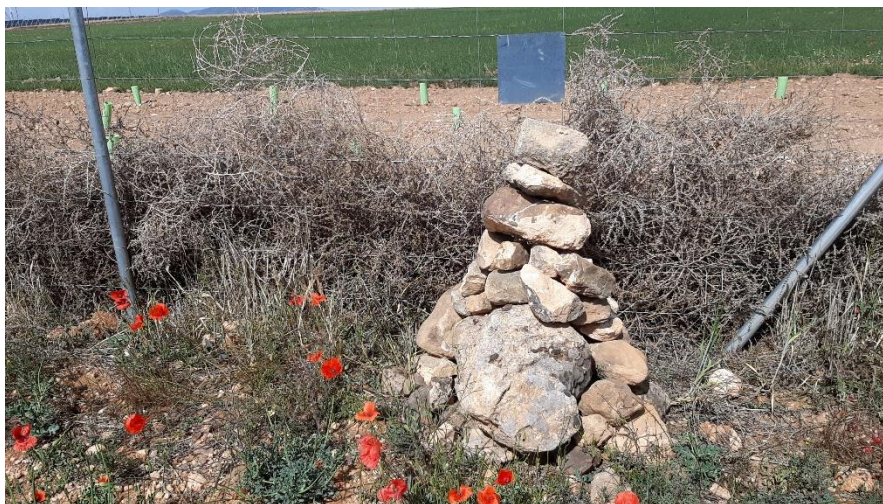
MONTÍCULOS DE PIEDRA

Los majanos instalados en el interior del perímetro se encuentran en buenas condiciones. Durante las visitas no se ha observado actividad de fauna en ninguno de ellos.

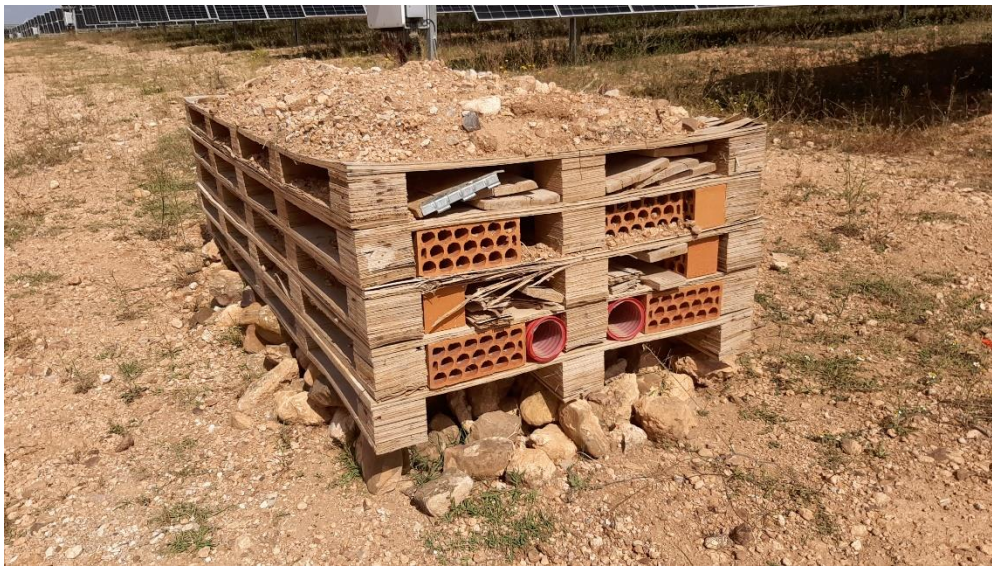
HOTELES DE INSECTOS

Los hoteles de insectos contruidos en varios puntos de la planta a partir de materiales reciclados de las obras se encuentran en buen estado. Sin embargo, a lo largo del presente trimestre no se ha encontrado actividad de artrópodos en los mismos.

Se continuará revisando su éxito en cada visita aunque cabe señalar que para garantizar un mayor éxito de los mismos podría ser necesario rellenar con materiales como ramas o vegetación seca los orificios de mayor tamaño para favorecer así la construcción de nidos y galerías por parte de los insectos.

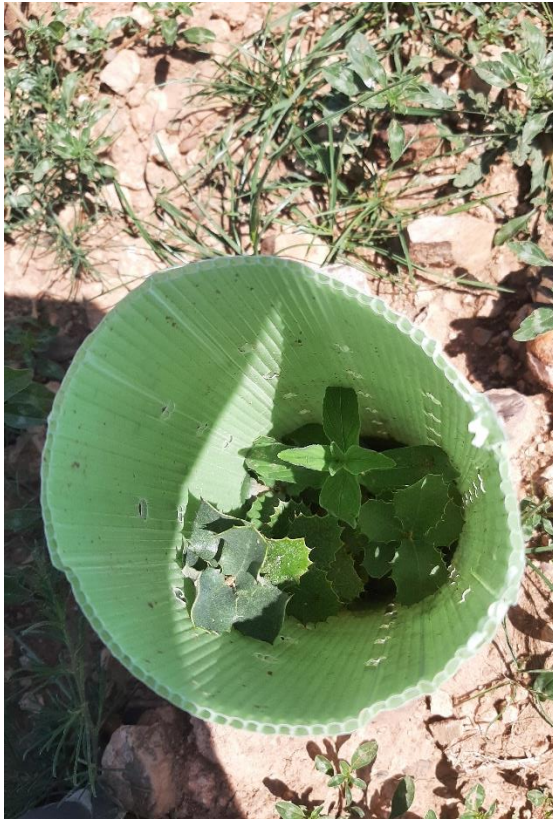
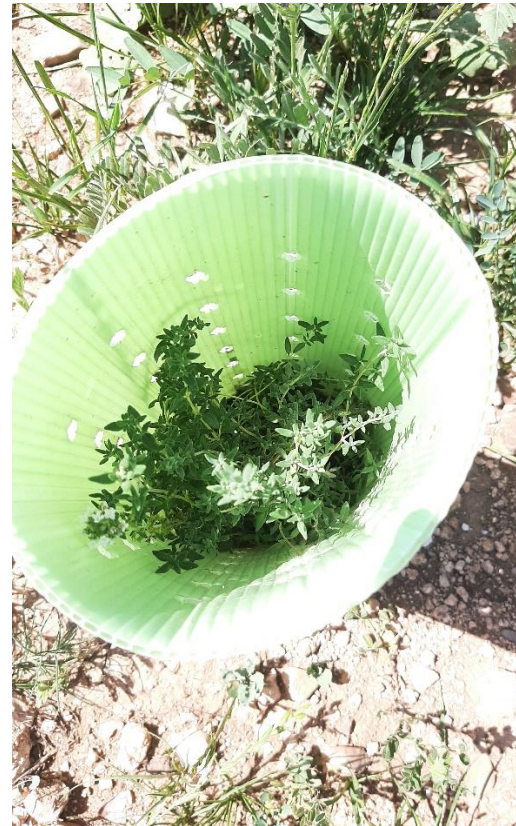
PANTALLA VEGETAL

Las plantaciones de los ejemplares que componen la pantalla vegetal se realizaron durante el mes de abril de 2023 y a lo largo del presente trimestre se ha llevado un seguimiento de la evolución de los mismos. También se han realizado 2 riegos hasta el momento.

En general, el arraigo de los plantones y su desarrollo es bastante favorable y continúan creciendo con normalidad. Existen algunos ejemplares que han fenecido pero que constituyen un porcentaje de bajas dentro de lo esperado (26%). Se continuará observando su desarrollo a lo largo del verano y en otoño se realizará una reevaluación exhaustiva de la misma para analizar si es necesario realizar más riegos o reponer plantones.

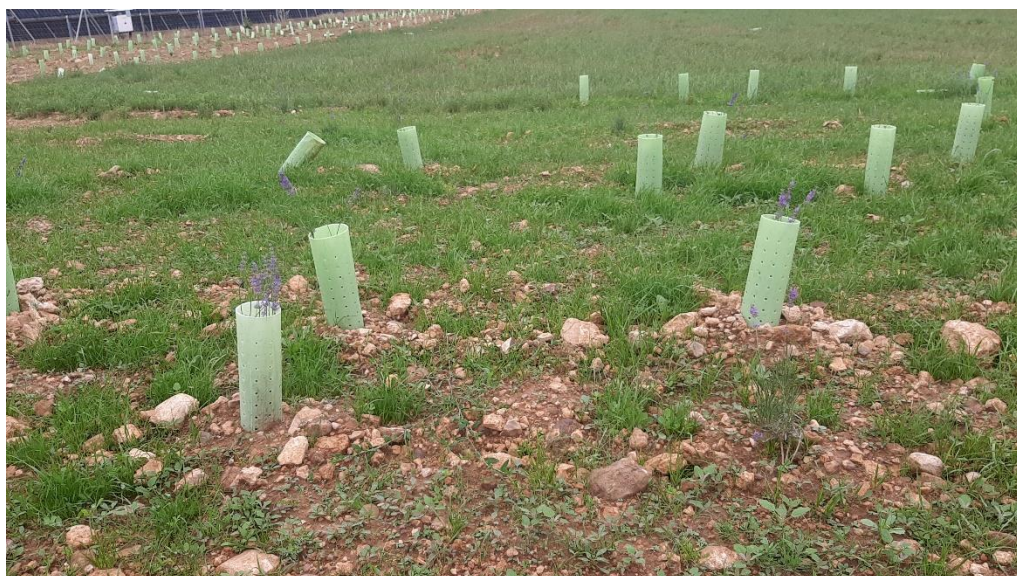
Respecto a la evolución de la revegetación entre plantones, no se ha realizado hidrosiembra y se está recuperando la zona mediante recolonización natural. Por el momento, el avance es lento pero se esperan buenos resultados ya que como se observa en la siguiente fotografía, comienza a apreciarse cierta densidad de vegetación natural.

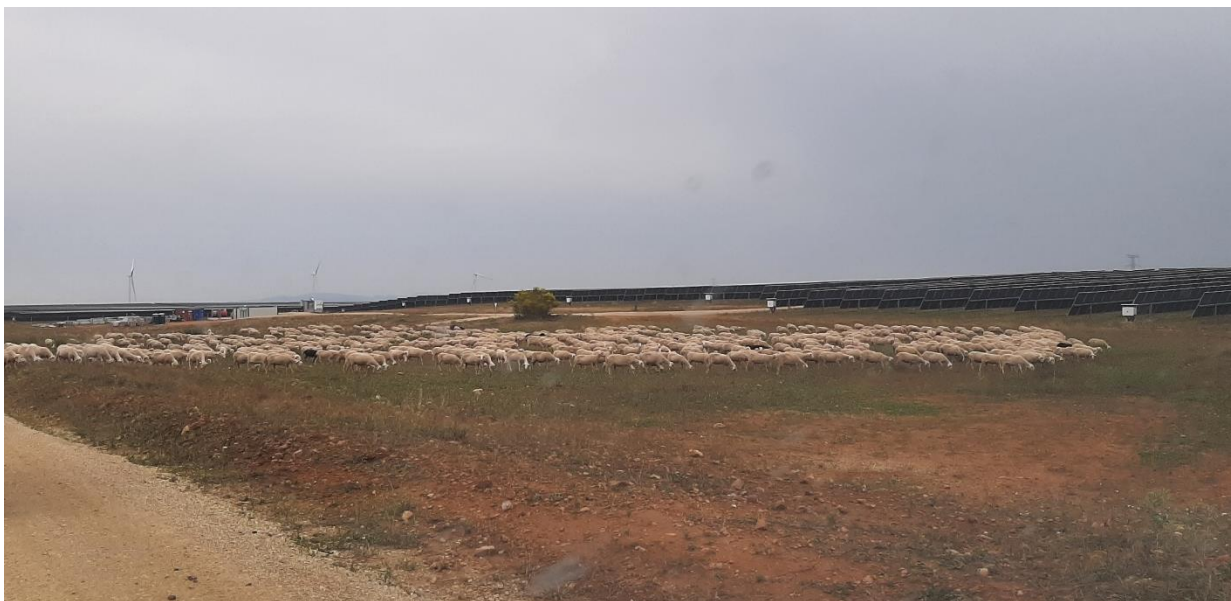
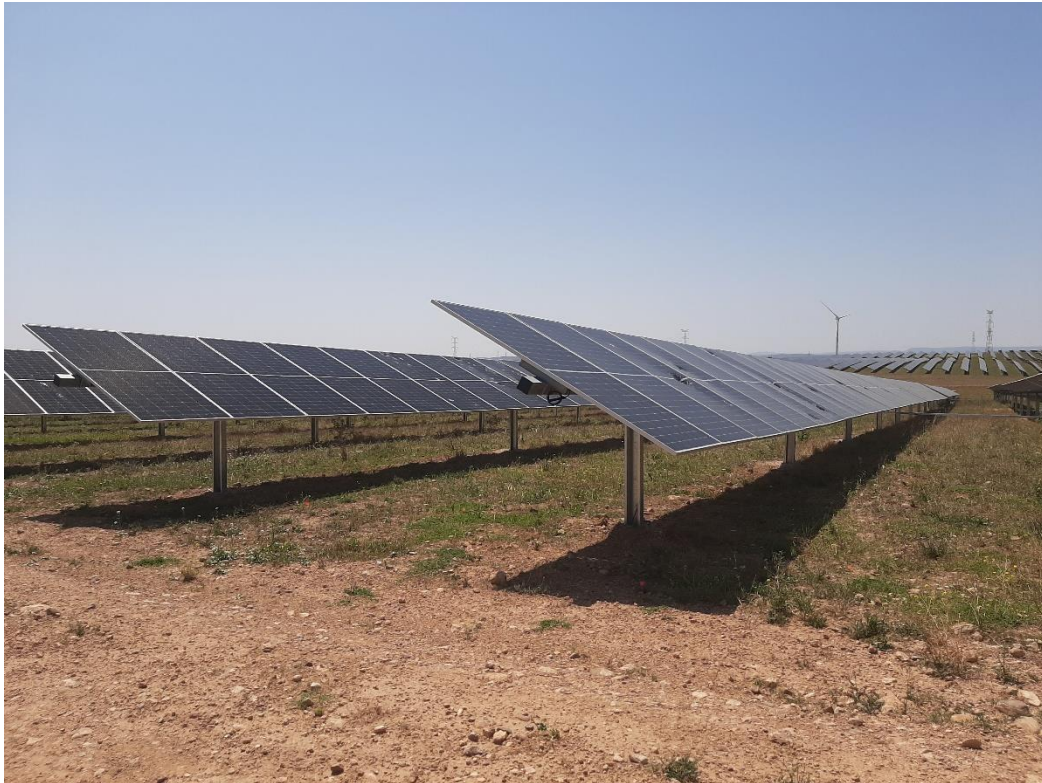
Siguiendo estas instrucciones y dada la rápida evolución de la vegetación en el interior de la planta en el mes de junio se permitió el acceso de un pastor de la zona con su rebaño de ovejas durante varios días que redujeron el porte de la vegetación con éxito como puede observarse a continuación.

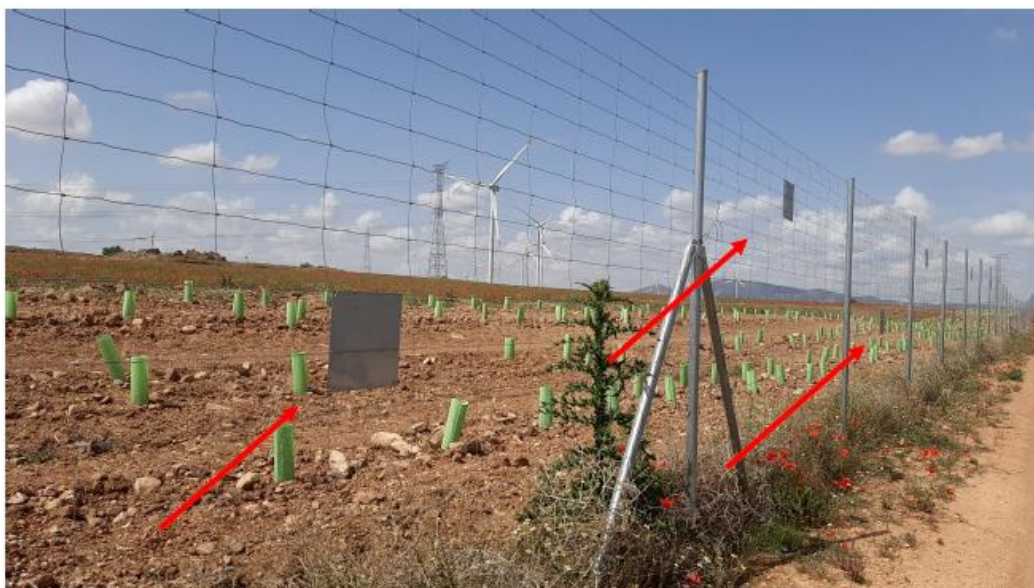
Instalación de elementos anticolidión en el vallado perimetral

Las placas metálicas instaladas a lo largo del vallado para evitar que la avifauna colisione con él se encuentran en buen estado y colocadas según los requerimientos de la DIA.

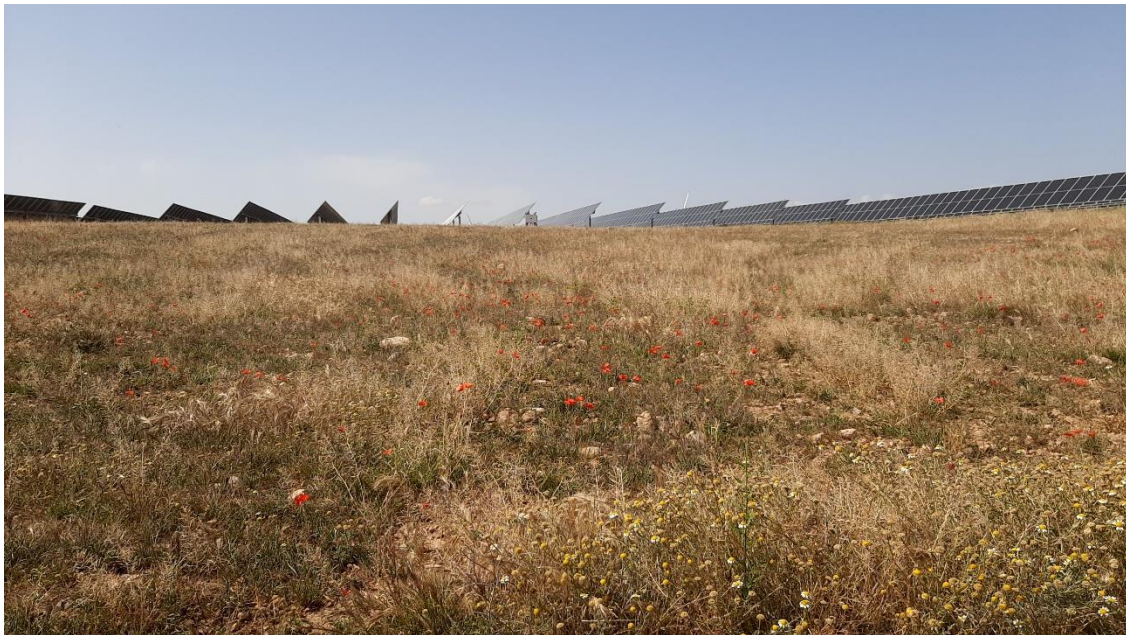
La revegetación natural ha sido exitosa durante este trimestre, dándose, en general, una colonización bastante rápida por las especies silvestres de la zona como puede observarse en la siguiente fotografía.

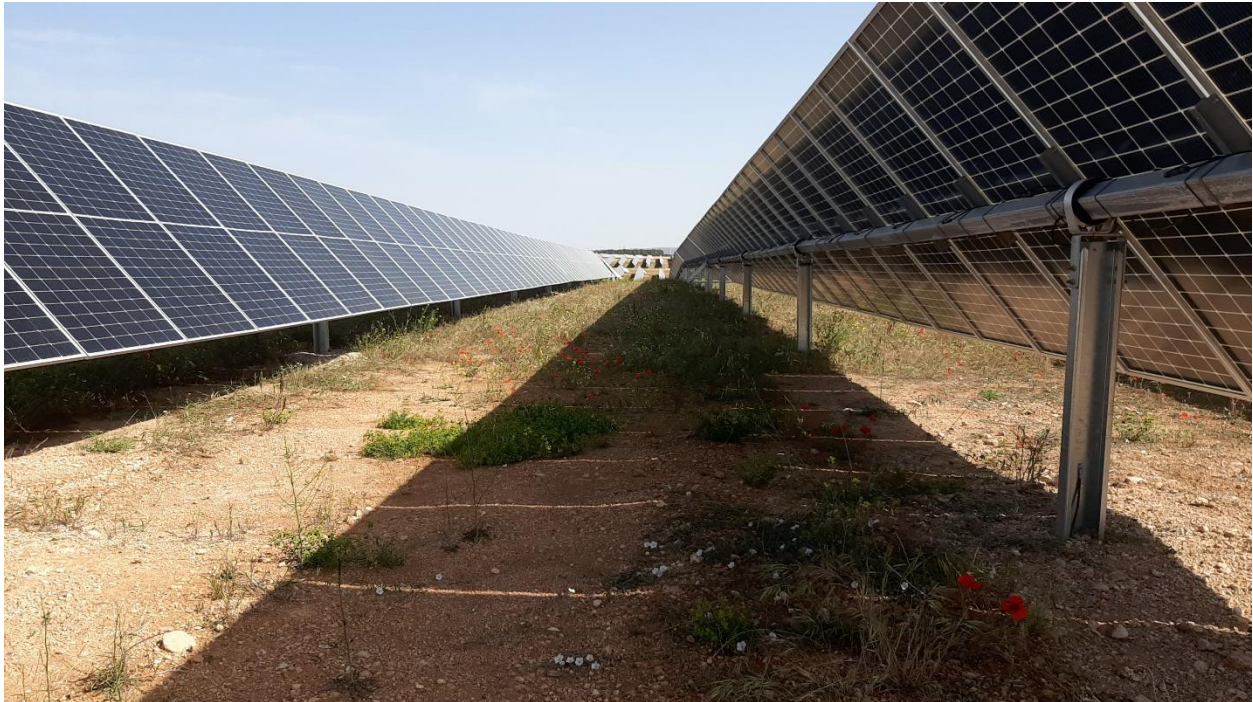
Si que cabe reseñar que la revegetación ha sido más fructífera en las zonas de los paneles solares, ya que ofrecen resguardo y sombra, permitiendo así un mejor desarrollo de la vegetación. Por ello, en las zonas desprovistas de alineaciones fotovoltaicas, la vegetación natural es menos densa y con un porte menor, como puede observarse a continuación en una fotografía de la zona suroeste de la planta solar.

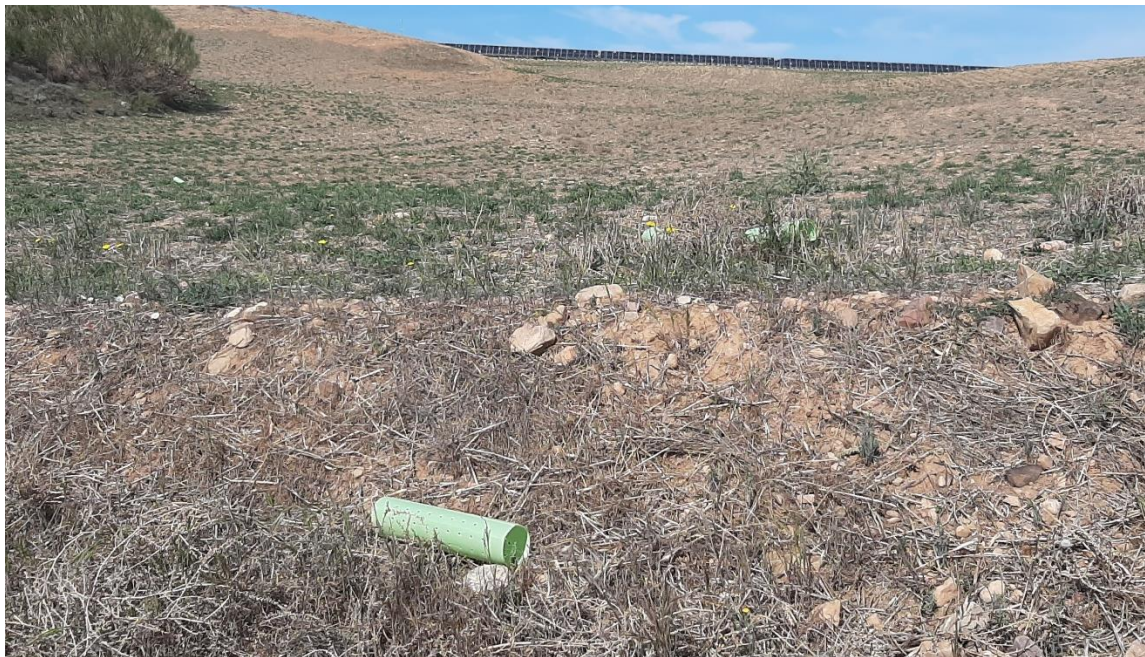
A lo largo del presente trimestre de estudio se han encontrado reiteradamente residuos plásticos (protectores de los plantones de la pantalla vegetal) tanto en el interior como en las inmediaciones de la planta solar fotovoltaica. Debido a los fuertes vientos, estos cilindros se desprenden del plantón. Actualmente se está estudiando como medida colocar tutores dentro de los protectores que aún no se han volado con el fin de evitar esta incidencia. Por otro lado, en el mes de julio han comenzado a recogerse los cilindros de las inmediaciones.

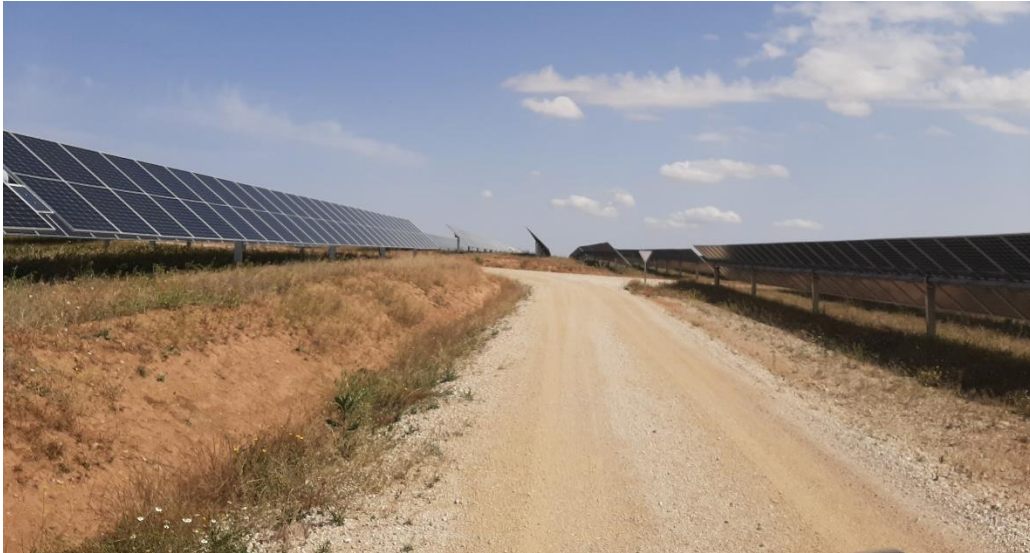
ESTADO DE LOS VIALES

El estado de los viales que discurren por el interior de la planta solar es bueno, de manera que no dificultarían o impedirían un eventual acceso rápido de los equipos de emergencias, permitiendo el acceso a toda clase de vehículos.

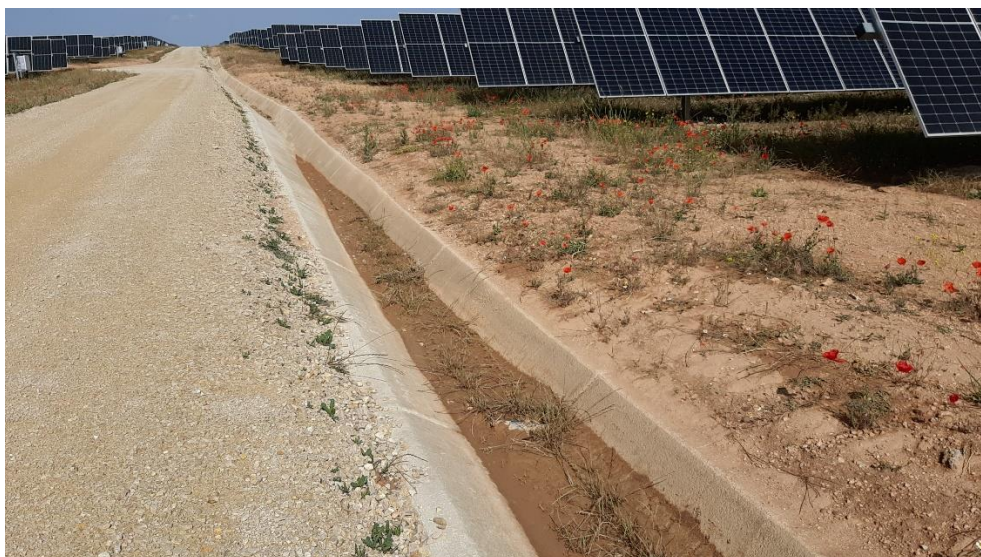
DRENAJE

La red de drenaje funciona con normalidad. Las frecuentes lluvias del mes de junio han arrastrado algunos sedimentos a algunas zonas del canal como puede observarse a continuación.

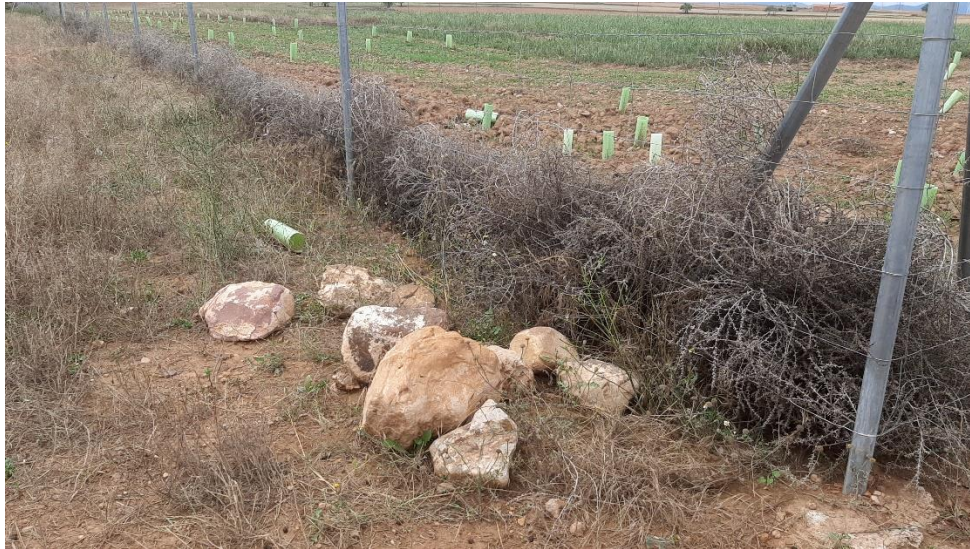
VALLADO

En cada una de las visitas realizadas hasta la fecha se ha recorrido en coche todo el perímetro de vallado con el fin de comprobar su estado y posibles alteraciones en el mismo. No se han encontrado incidencias en el vallado en estos tres meses. También cabe reseñar que en algunos puntos del perímetro, existe acumulación de vegetación seca rodada por el viento.
