INFORME DE VIGILANCIA AMBIENTAL

TERCER INFORME TRIMESTRAL

PSFV TICO SOLAR II

TT.MM. DE HERRERA DE LOS NAVARROS, VILLAR DE LOS NAVARROS Y AZUARA (ZARAGOZA).

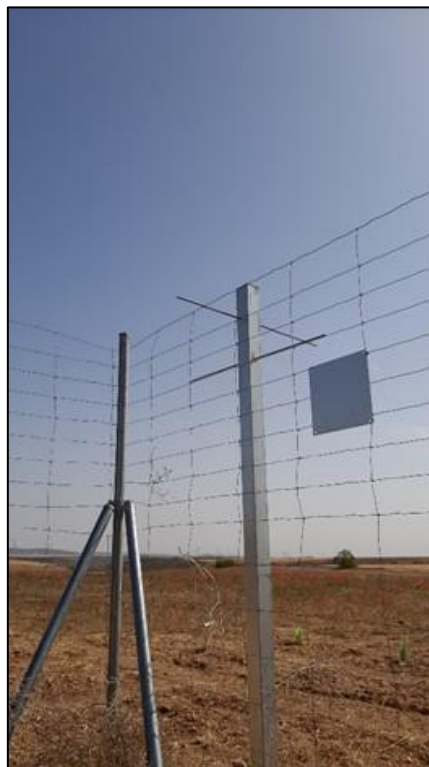
Figura 10: Ejemplo de poste posadero instalado en uno de los vértices del perímetro de la instalación.

Los postes instalados en algunos vértices de la instalación se mantienen en buen estado, aunque durante las visitas a lo largo del año no se ha observado ningún ave haciendo uso de los mismos.

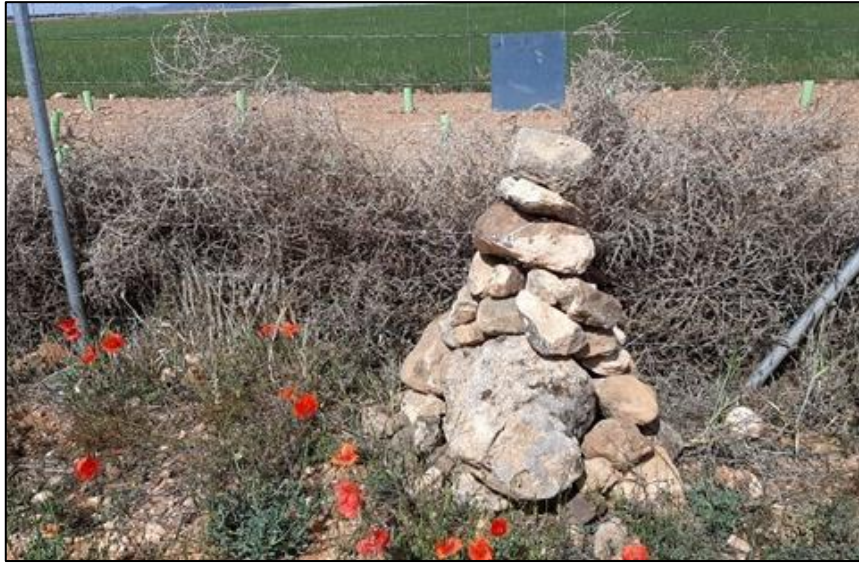
Figura 11: Ejemplo de majano instalado en el interior del perímetro de la instalación.

Los majanos instalados en el interior del perímetro con el objetivo de constituir refugios para la fauna se encuentran en general en buenas condiciones. Durante las visitas no se ha observado actividad de fauna en ninguno de ellos.

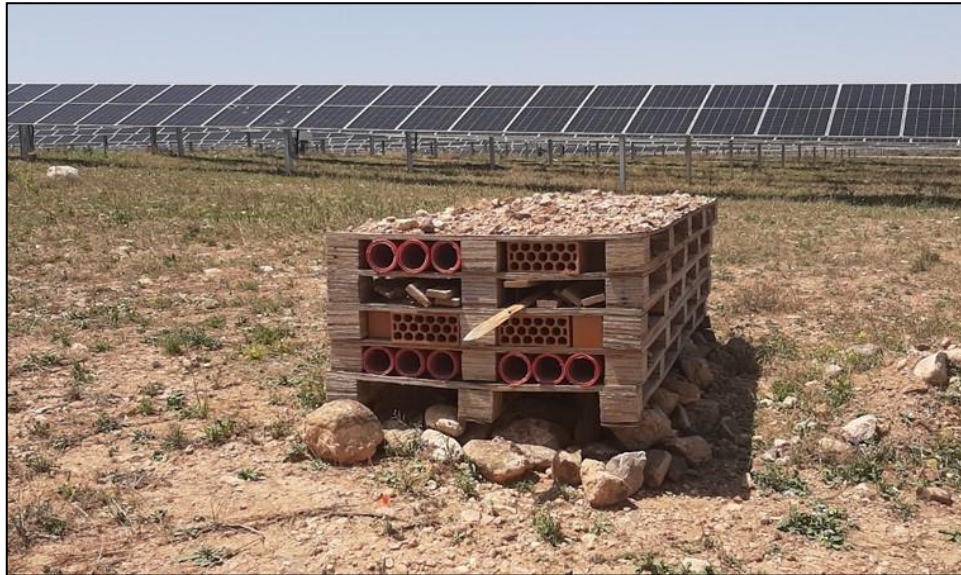
Figura 13: Ejemplo de hotel de insectos en buen estado.

Los hoteles de insectos construidos en varios puntos de la planta a partir de materiales reciclados de las obras se encuentran, en general, en buen estado.

Cabe señalar que para garantizar un mayor éxito de los hoteles de insectos podría ser necesario rellenar con materiales como ramas o vegetación seca los orificios de mayor tamaño con el fin de crear espacios más pequeños que sean asequibles para el trabajo de los insectos, favoreciendo así la construcción de nidos, panales y galerías por parte de los mismos.

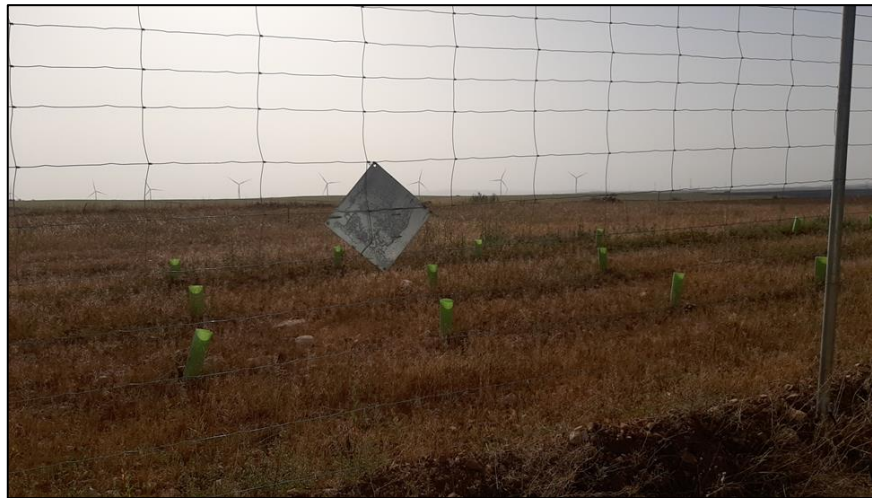
En el mes de agosto se comenzó a observar que un buen número de las placas metálicas instaladas a lo largo del vallado para evitar que la avifauna colisione con él se han descolgado total o parcialmente. Por el momento no han sido reparadas o repuestas.

Figura 19: Placa anticollisión descolgada parcialmente.

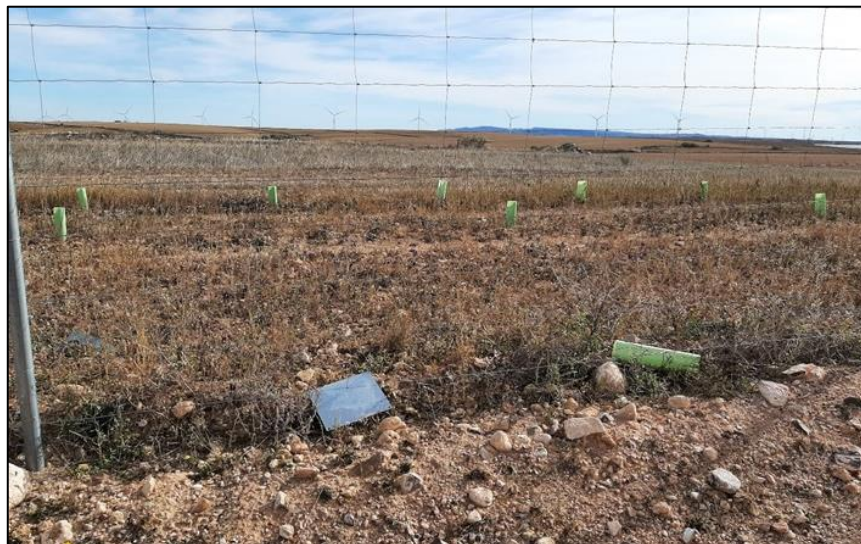
Figura 20: Placa anticollisión descolgada y tendida en el suelo.

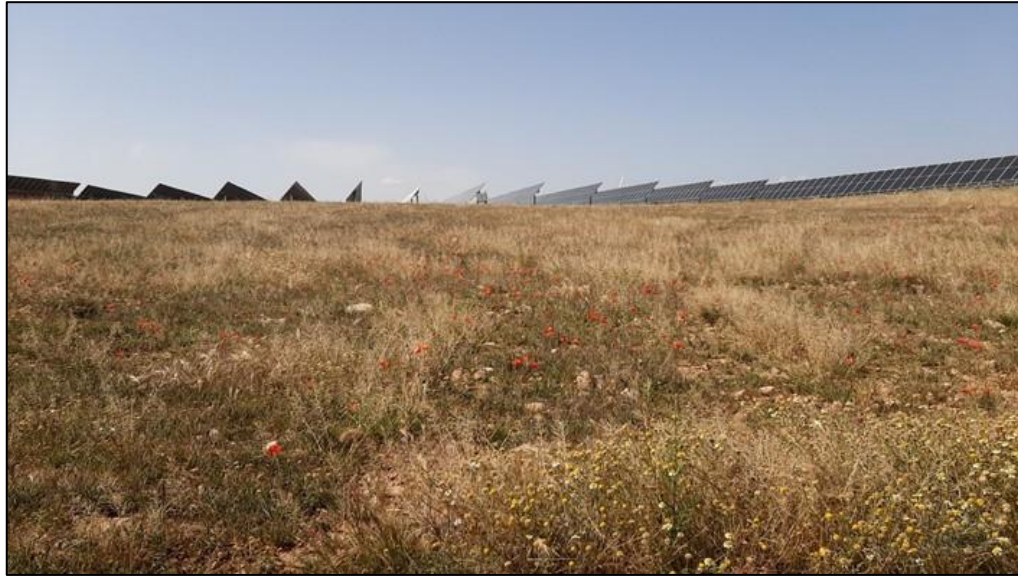
La revegetación natural ha sido bastante exitosa especialmente durante los periodos de primavera y verano, dándose, en general, una colonización bastante rápida por las especies silvestres de la zona como puede observarse en la siguiente fotografía.

Figura 21: Revegetación por colonización natural desarrollada en la PSFV.

Cabe reseñar que la revegetación ha sido más fructífera en las zonas de los paneles solares, ya que ofrecen resguardo y una menor exposición solar, permitiendo así un mejor desarrollo de la vegetación.

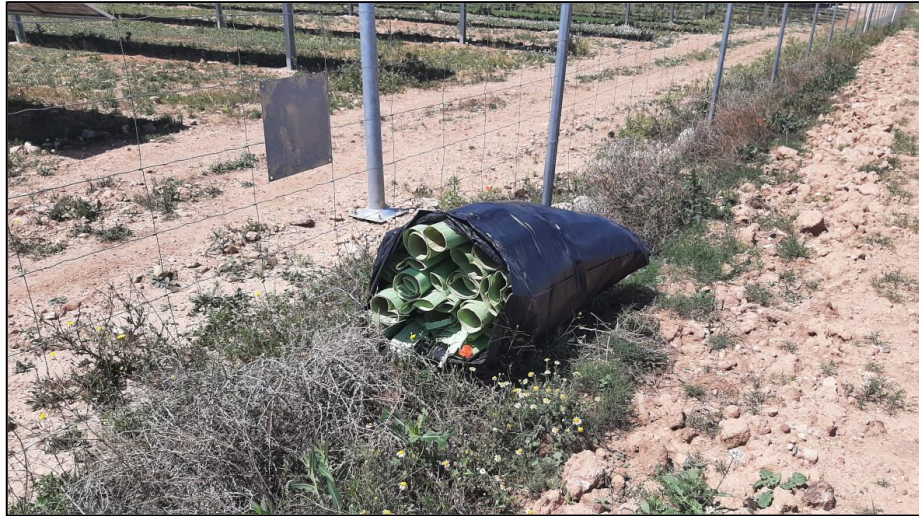
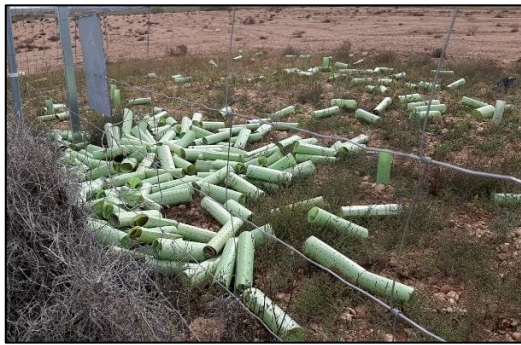
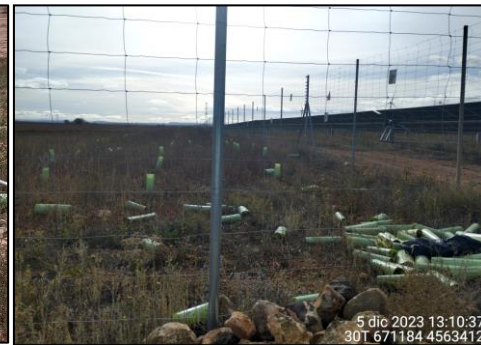
En el mes de julio comenzaron a recolectarse en bolsas de basura por el exterior del perímetro pero estas bolsas permanecieron en la zona exterior del vallado, y a lo largo de los siguientes meses algunas de ellas se rompieron, lo que provocó que los protectores se dispersaran de nuevo por las inmediaciones. En la última visita del año en diciembre las bolsas todavía no habían sido recogidas.

Figura 24: Bolsa de basura con los protectores de plástico recogidos en junio (arriba) protectores dispersos por la rotura de varias bolsas (abajo)

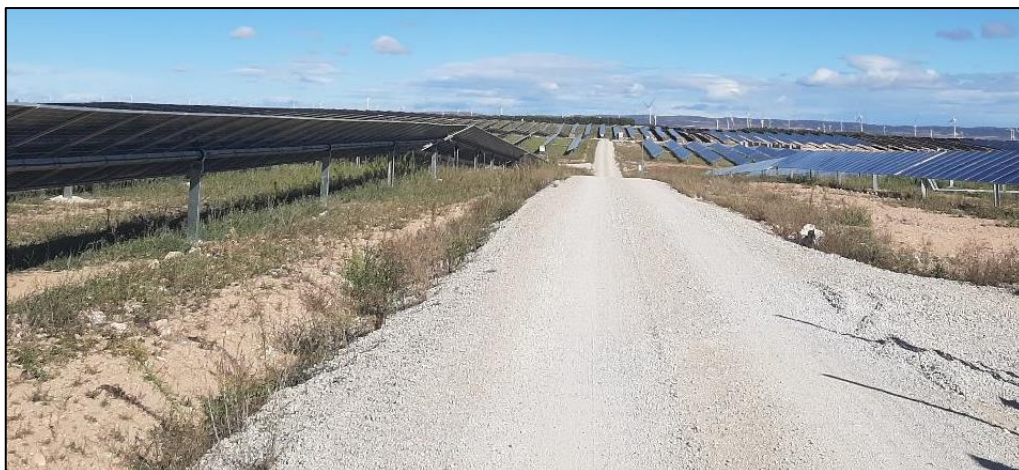
El estado de los viales, tanto los que discurren por el interior como el vial de acceso a la planta solar es bueno, de manera que no dificultarían o impedirían un eventual acceso rápido de los equipos de emergencias, permitiendo el acceso a toda clase de vehículos.

Figura 25: Vial interno de la PSFV

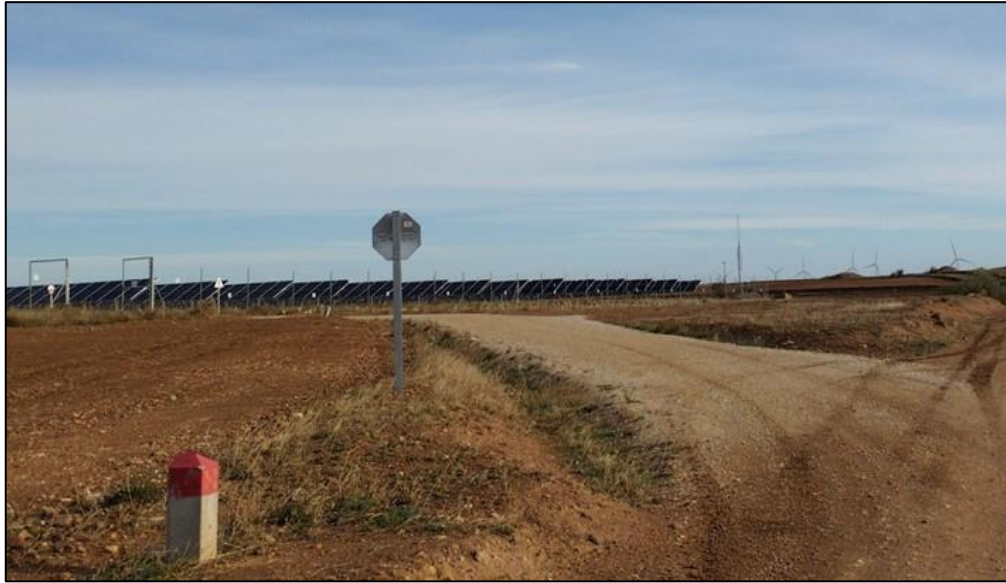
Figura 26: Vial exterior de acceso

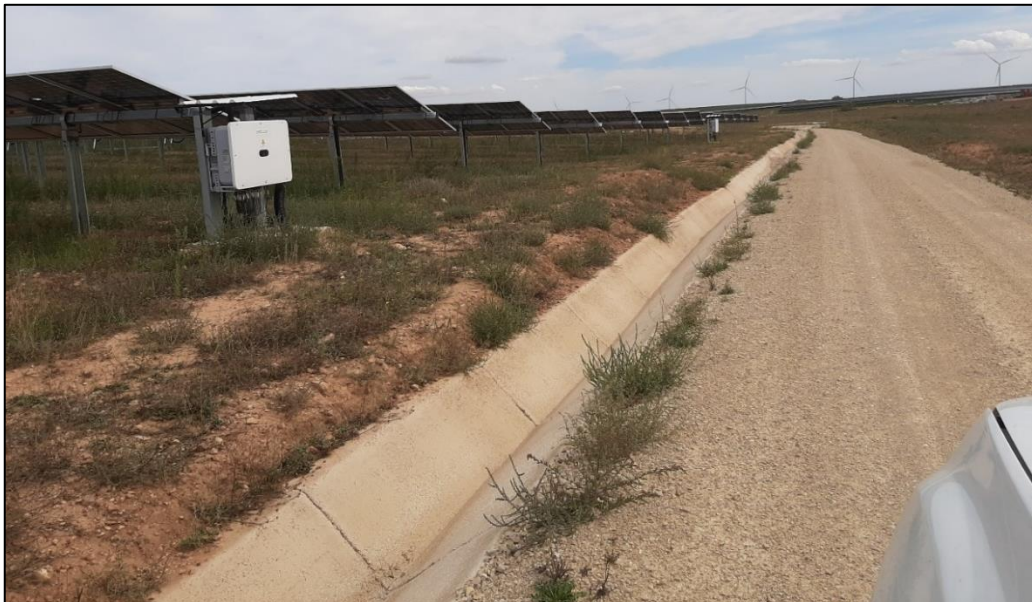
La red de drenaje funciona con normalidad. En momentos puntuales las lluvias han arrastrado pequeñas cantidades de sedimentos en canales pero sin dificultar su correcto funcionamiento.

Figura 27: Canal de drenaje en buen estado en el la PSFV

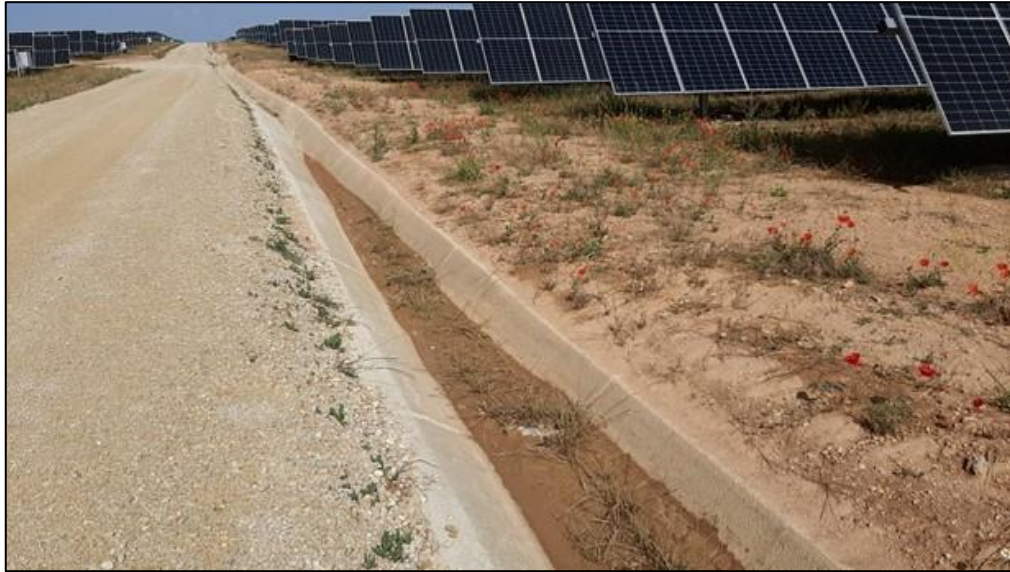
Figura 28: Canal de drenaje con pequeña acumulación de sedimentos y agua en junio de 2023 tras un episodio de lluvias.

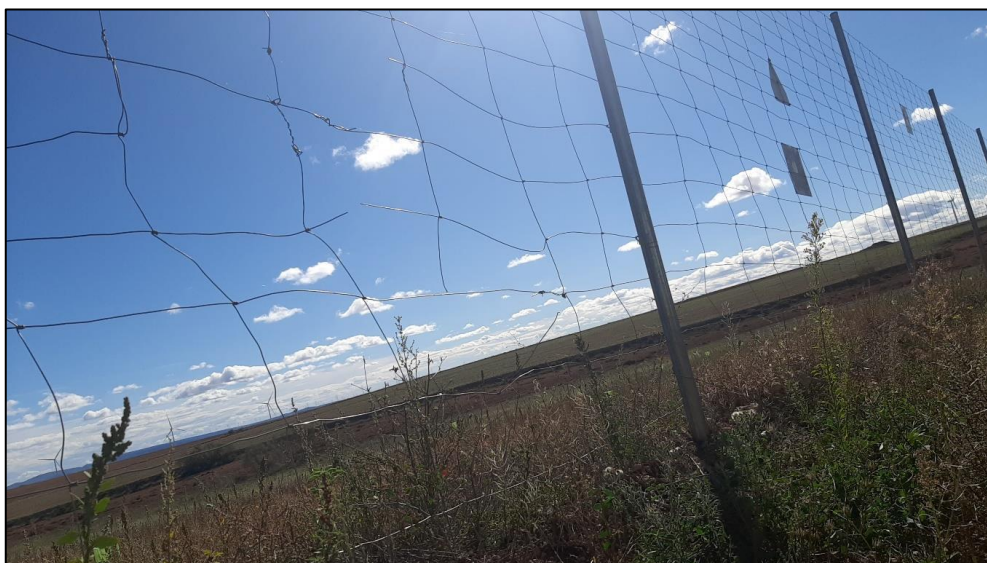
Por un lado existen varias roturas de pequeño tamaño en distintos puntos, algunos de los cuales han ido siendo reparados. Además, en la visita de septiembre se encuentra una zona cortada con alicates en las coordenadas UTM X: 669978; UTM Y: 4564013.

Figura 29: Tramo del vallado con pequeñas roturas.

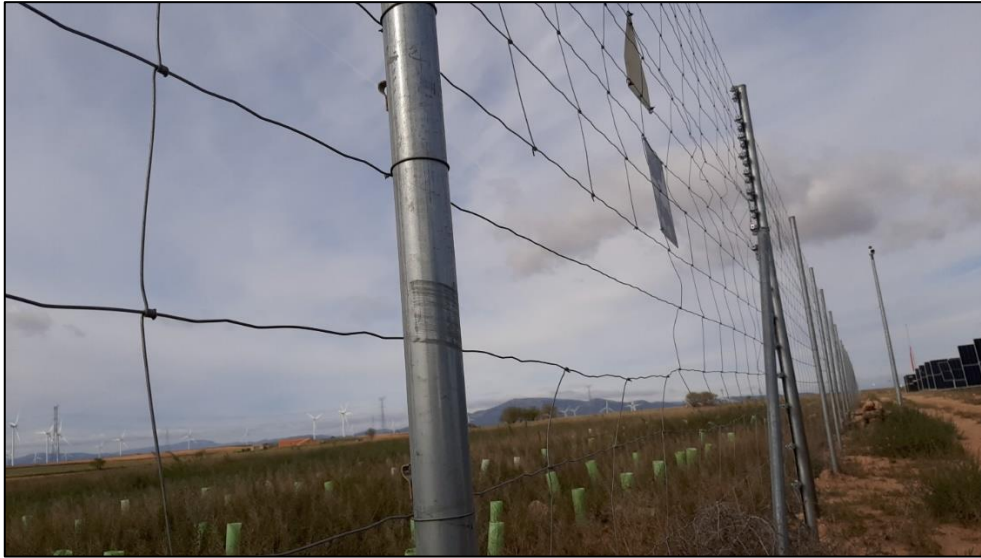
Figura 30: Tramo del vallado con alambres cortadas con alicate

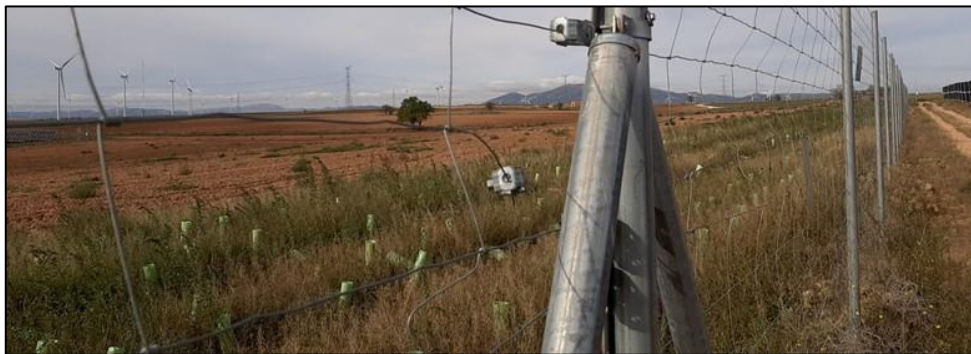
También en la visita del mes de septiembre se encontró un empalme del vallado que presenta un tensor suelto en la cara sur del perímetro.

Figura 31: Empalme del vallado con un tensor roto.

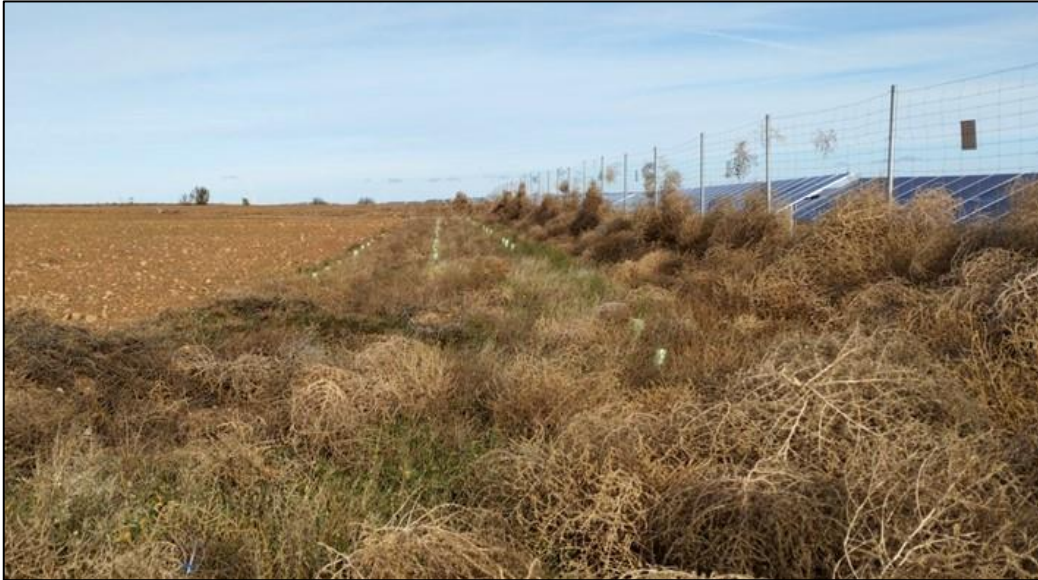
Por último, cabe reseñar que a lo largo del año se ha acumulado contra el vallado gran cantidad de vegetación seca rodada empujada por el viento. La acumulación se ha producido tanto por el exterior del vallado, principalmente en los tramos orientados hacia el W, como en el interior del vallado, sobre todo en los tramos orientados hacia el E y especialmente en las esquinas del perímetro. En algunas de estas esquinas la vegetación rodada ha cubierto zonas con estructuras eléctricas (cámaras, torres de medición...)

Figura 33: Vegetación rodada acumulada contra el vallado de la PSFV en su cara externa.

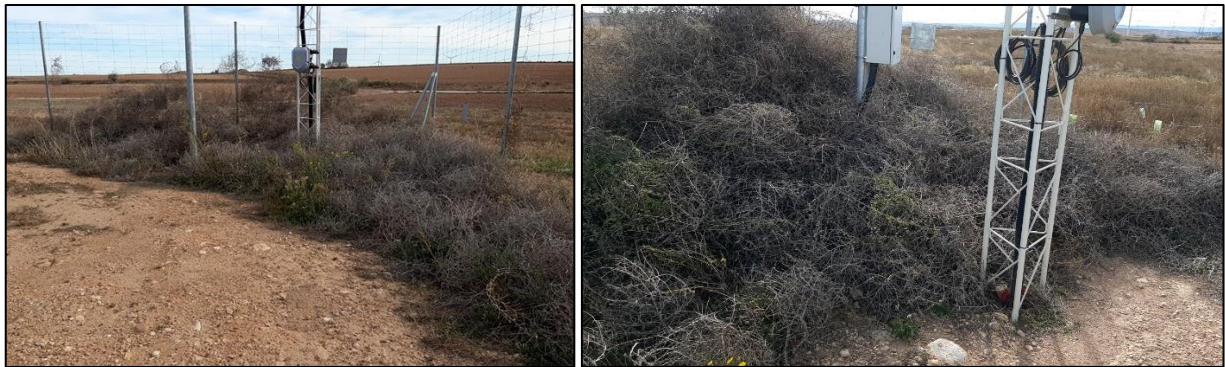
Figura 34: Vegetación rodada acumulada en una esquina dentro del perímetro vallado de la PSFV cubriendo parcialmente estructuras eléctricas

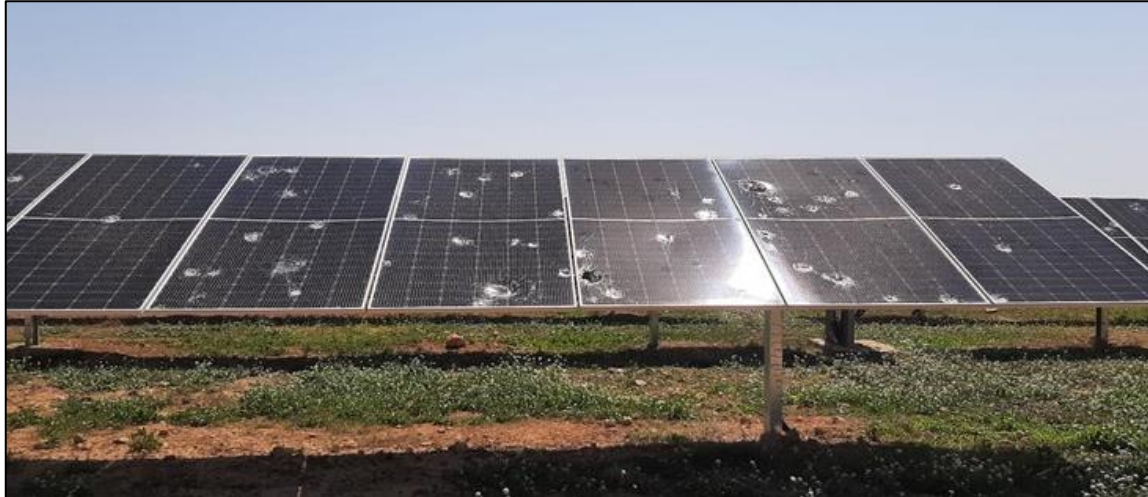
Durante el mes de julio se produjeron fuertes tormentas de granizo en el entorno de la PSFV. Estas tormentas provocaron fuertes daños en los paneles solares, generando fisuras e incluso atravesándolos completamente.

Figura 35: Daños provocados por el granizo en los paneles solares

- En el mes de julio cayó una tormenta de granizo que produjo daños severos en numerosos módulos solares. La reposición de los paneles afectados continúa en curso.

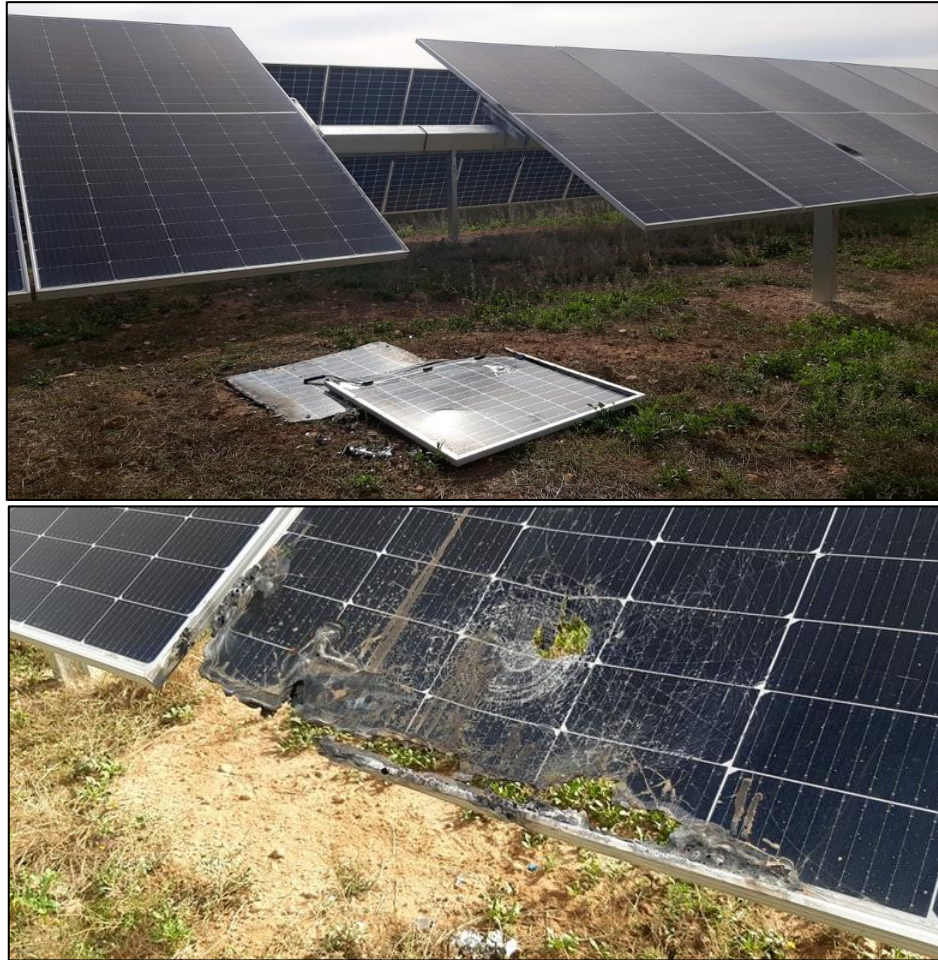
Tras este suceso los módulos solares se mantuvieron en funcionamiento, lo que provocó que varios módulos que aún no habían sido reparado sufrieran quemaduras, llegando uno de ellos a desprenderse del rail. La vegetación que se encuentra debajo de los paneles no se vio afectada.

Figura 36: Paneles con daños y quemaduras registradas en septiembre
