# INFORME DE VIGILANCIA AMBIENTAL

## PRIMER INFORME TRIMESTRAL DE 2024

### PSFV TICO SOLAR II

TT.MM. DE HERRERA DE LOS NAVARROS, VILLAR DE LOS NAVARROS Y AZUARA (ZARAGOZA).

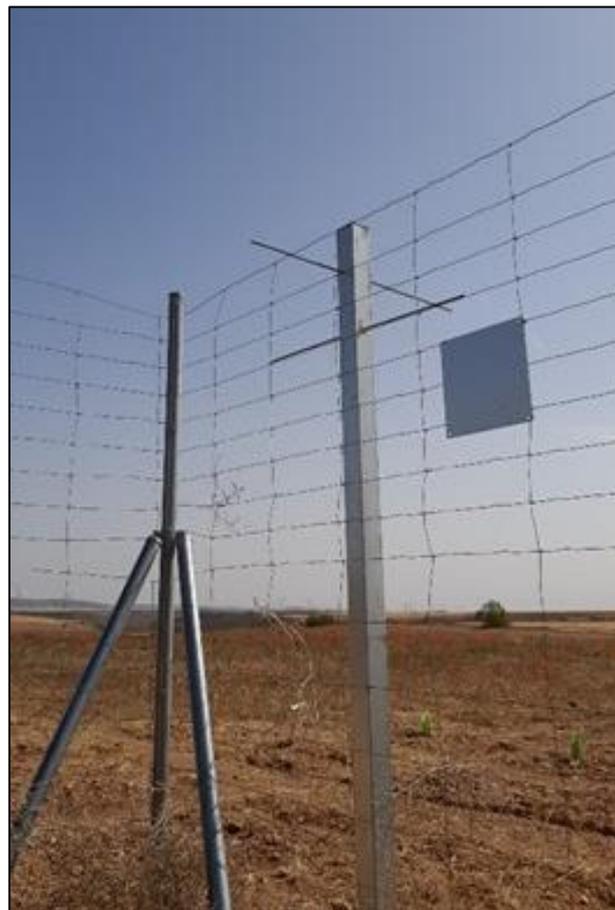
Figura 6: Ejemplo de poste posadero instalado en uno de los vértices del perímetro de la instalación.

Los postes instalados en algunos vértices de la instalación se mantienen en buen estado, aunque durante las visitas a lo largo del trimestre no se ha observado ningún ave haciendo uso de los mismos.

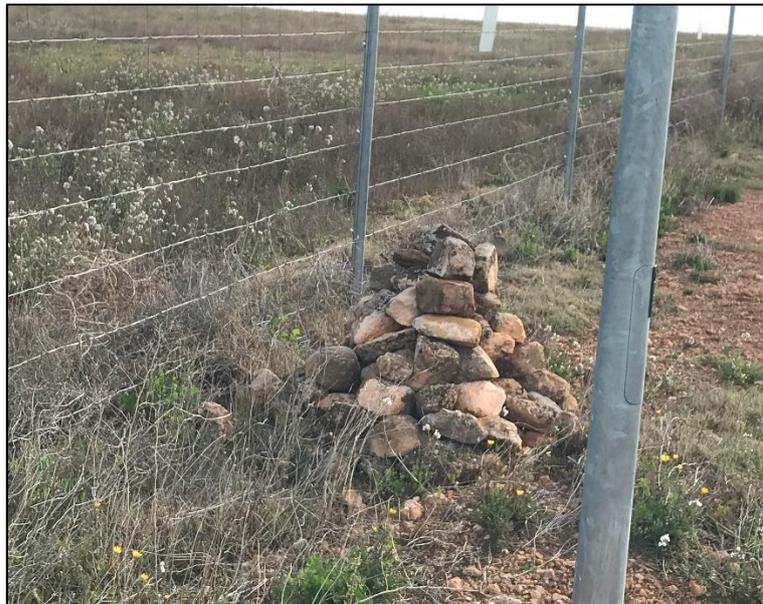
Figura 7: Ejemplo de majano instalado en el interior del perímetro de la instalación.

Los majanos instalados en el interior del perímetro con el objetivo de constituir refugios para la fauna se encuentran en general en buenas condiciones, aunque unos pocos se han derrumbado parcialmente a lo largo de los últimos meses. Durante las visitas no se ha observado actividad de fauna en ninguno de ellos.

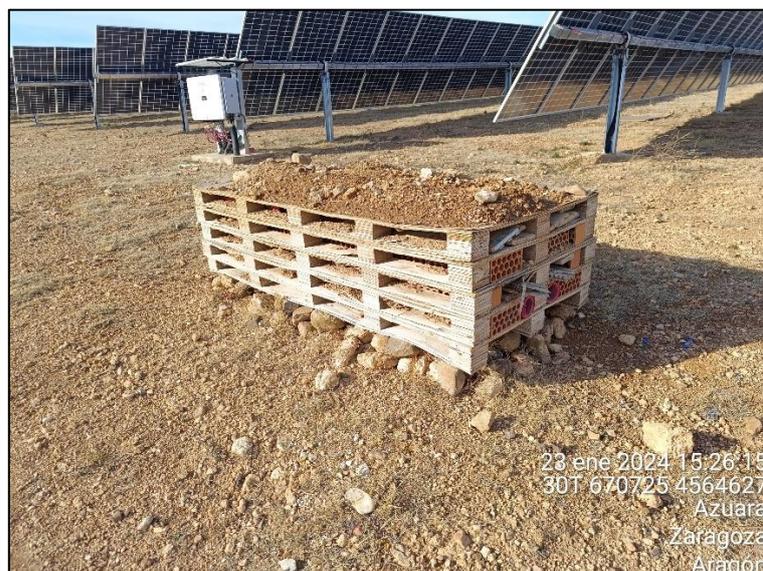
Figura 8: Ejemplo de hotel de insectos.

Los hoteles de insectos construidos en varios puntos de la planta a partir de materiales reciclados de las obras se encuentran, en general, en buen estado habiendo sido sustituidos algunos de ellos en el presente trimestre.

En el trimestre al que se refiere este informe no se ha detectado actividad de artrópodos en los hoteles, aunque hay que considerar que durante el periodo invernal la mayoría de los artrópodos reducen su actividad considerablemente. Cabe señalar que para garantizar un mayor éxito de los hoteles de insectos podría ser necesario rellenar con materiales como ramas o vegetación seca los orificios de mayor tamaño con el fin del crear espacios más pequeños que sean asequibles para el trabajo de los insectos, favoreciendo así la construcción de nidos, panales y galerías por parte de los mismos.

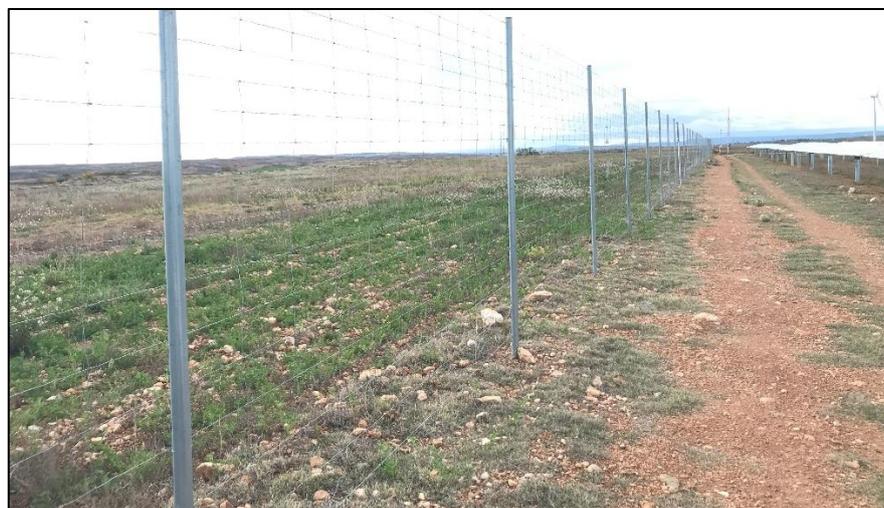
Un buen número de las placas metálicas instaladas a lo largo del vallado para evitar que la avifauna colisione con él se han descolgado total o parcialmente. Por el momento no han sido reparadas o repuestas.

Figura 9: Tramo del vallado en el que faltan varias Placas anticolidión.

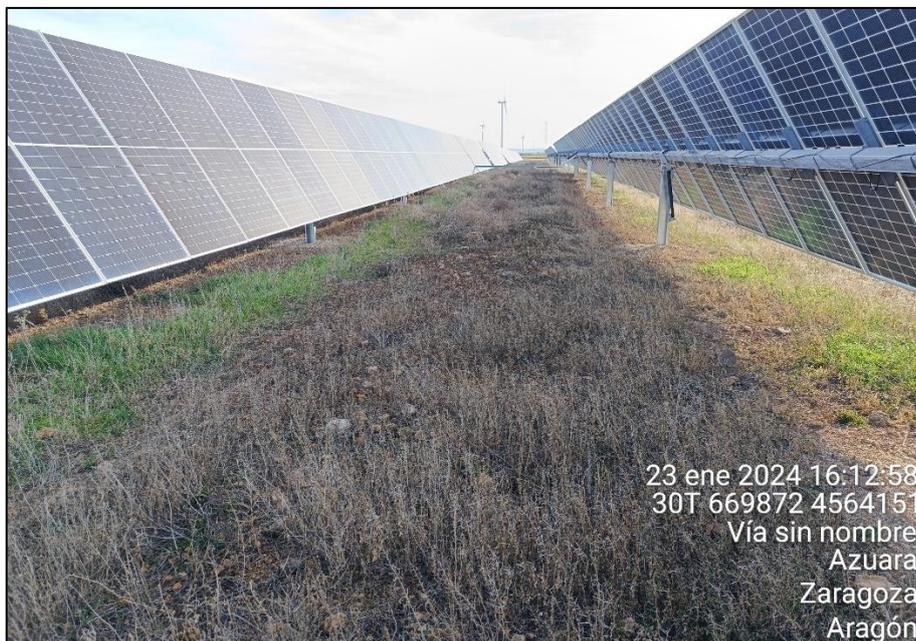
La revegetación natural se está desarrollando de forma adecuada en todo el perímetro de la PSFV, dándose, en general, una colonización bastante rápida por las especies silvestres de la zona.

Figura 1: Revegetación por colonización natural desarrollada entre las filas de paneles.

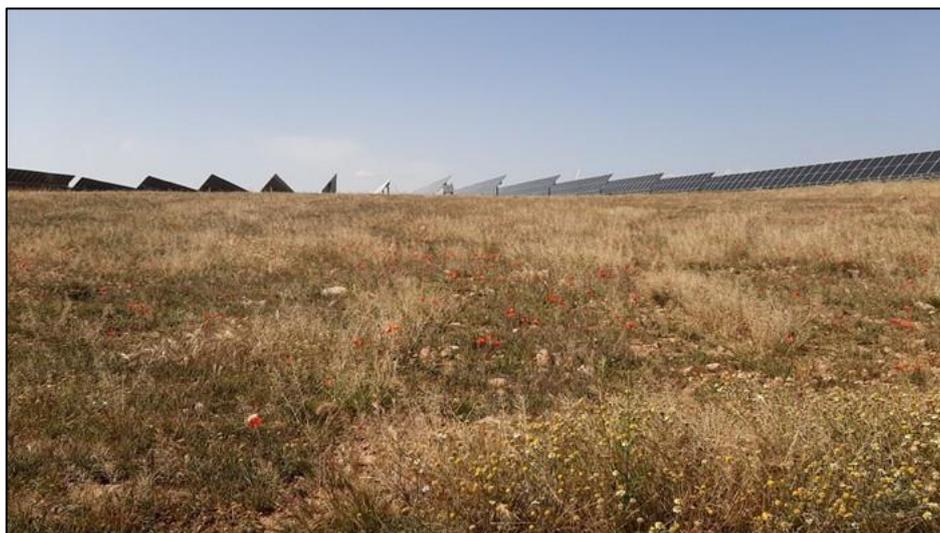
Figura 2: Revegetación por colonización natural desarrollada en la PSFV.

Cabe reseñar que la revegetación ha sido más fructífera en las zonas de los paneles solares, ya que ofrecen resguardo y una menor exposición solar, permitiendo así un mejor desarrollo de la vegetación.

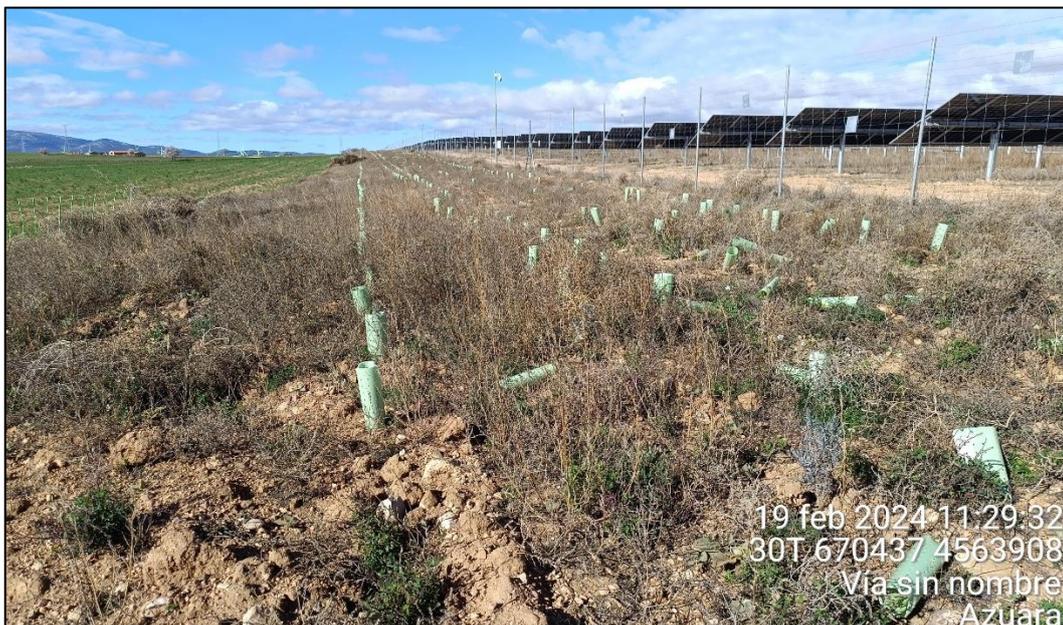
Por otra parte, la colonización por parte de la vegetación natural de los espacios entre plantones, en general, es bastante favorable y presenta una densidad alta.

Figura 3: Colonización natural de vegetación en el espacio entre plantones

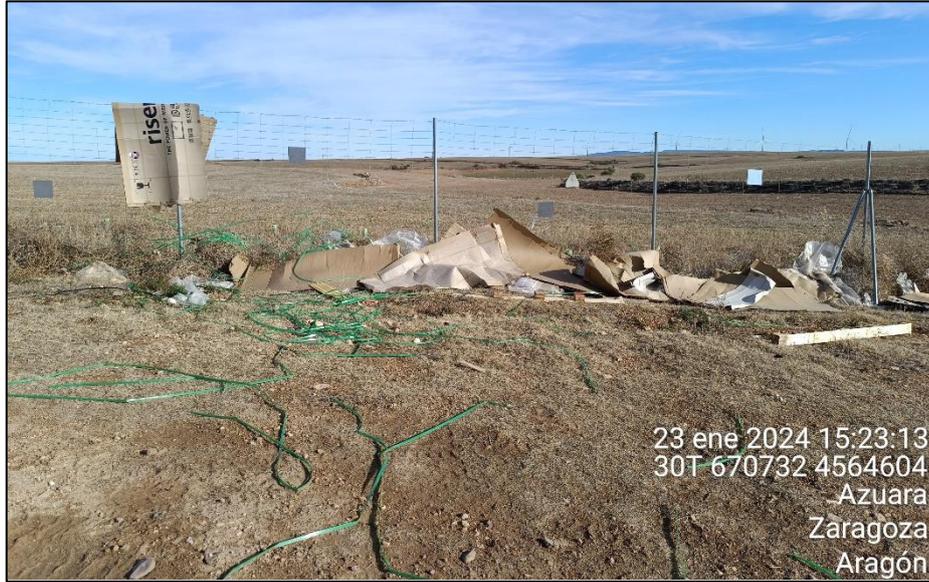
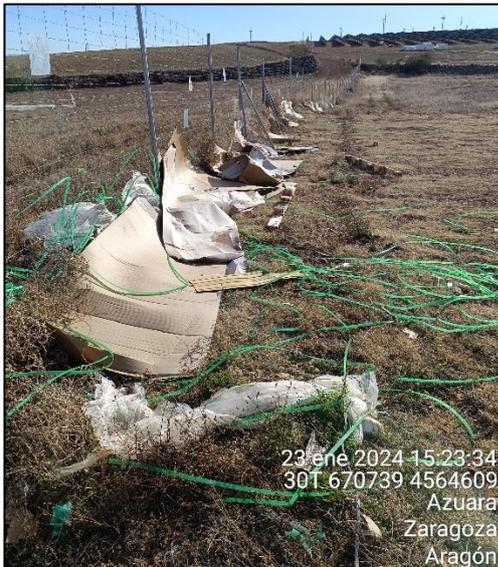
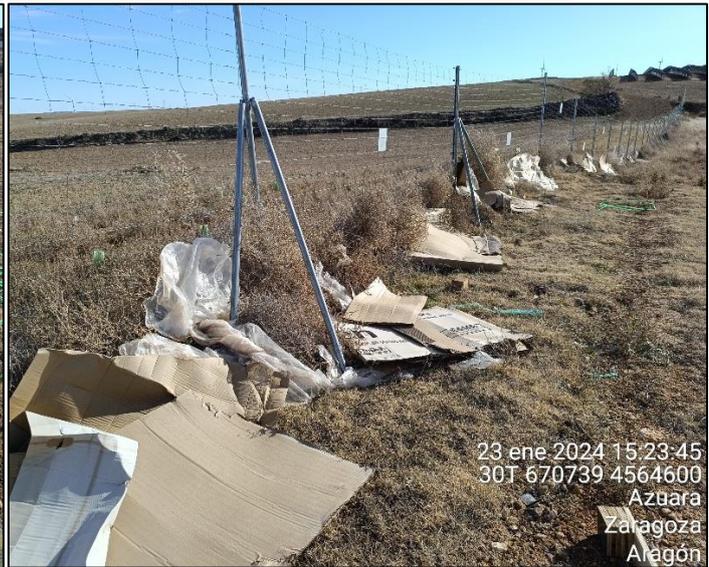
En la visita de enero se encontraron numerosos residuos plásticos y de cartón procedentes de los embalajes de los paneles solares utilizados en la reposición de módulos debido a las tormentas de granizo del año anterior. Estos residuos se encontraban acumulados en distintos puntos dentro del perímetro de la PSFV pero un episodio de fuertes vientos los dispersó acabando muchos de ellos amontonados contra el vallado, principalmente en la zona noreste de la PSFV. Sin embargo, en la visita de febrero se constató que se había llevado a cabo una partida de limpieza de tal forma que la gran mayoría de estos residuos habían sido recogidos y almacenados correctamente.

Figura 4: Residuos plásticos y de cartón dispersados por el viento y acumulados contra el vallado en el sector NE de la PSFV. Los residuos habían sido recogidos y almacenados correctamente antes de la visita de febrero.

- En enero el viento dispersó una gran cantidad de residuos (plásticos y cartones) procedentes de los embalajes de la reposición de módulos dañados por el granizo, pero en febrero se organizó una partida de limpieza de tal forma que los residuos fueron retirados y almacenados correctamente.
- El estado de los viales y la red de drenaje es correcto.
- Se han encontrado algunos pequeños desperfectos en el vallado, como pequeñas roturas o un par de tensores rotos que no supone mayor problema de momento. Finalmente, existe acumulación de vegetación seca rodada por el viento en varios tramos del vallado y en el interior del perímetro.

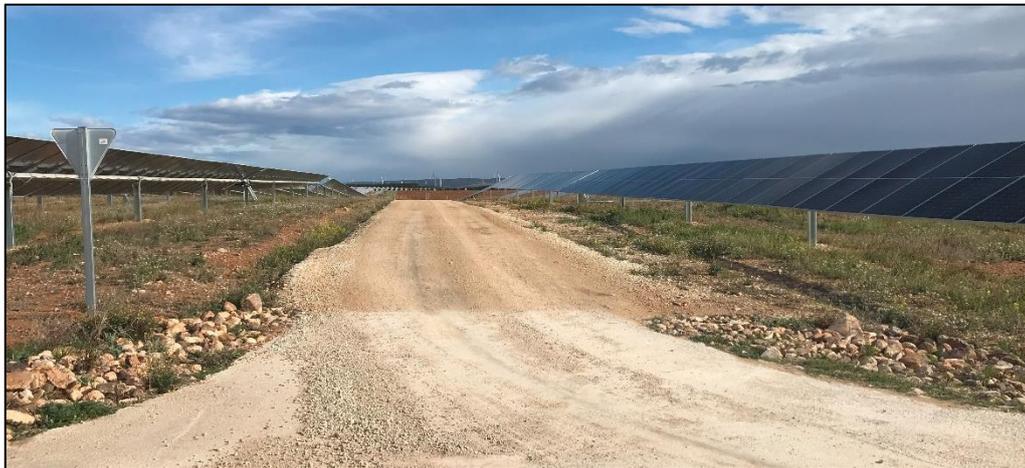
El estado de los viales, tanto los que discurren por el interior como el vial de acceso a la planta solar es bueno, de manera que no dificultarían o impedirían un eventual acceso rápido de los equipos de emergencias, permitiendo el acceso a toda clase de vehículos.

Figura 5: Vial interno de la PSFV

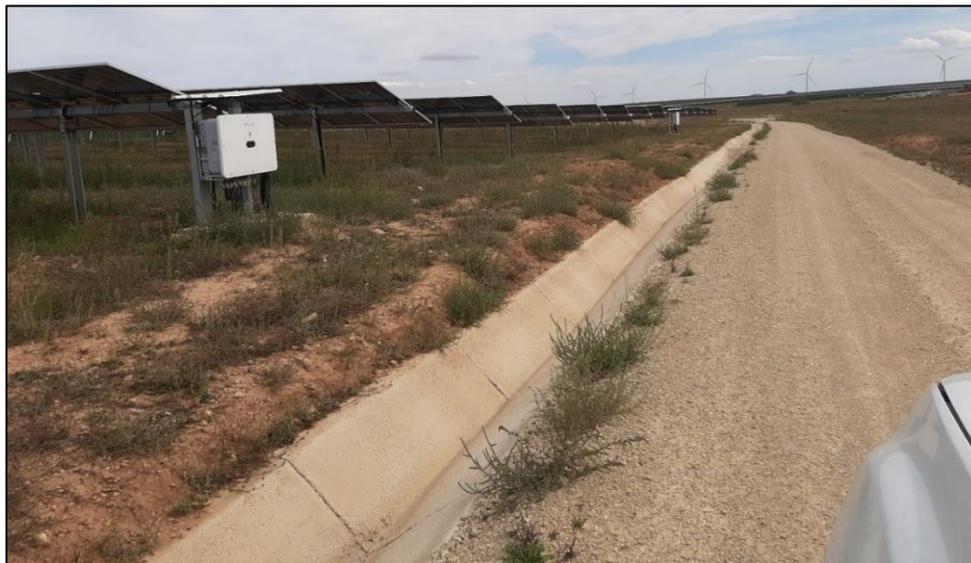
La red de drenaje funciona con normalidad. En momentos puntuales las lluvias han arrastrado pequeñas cantidades de sedimentos en los canales y también en algunos tramos se ha acumulado cierta cantidad de vegetación, principalmente rodada, pero en ningún caso han dificultado su correcto funcionamiento.

Figura 6: Canal de drenaje en buen estado en el la PSFV

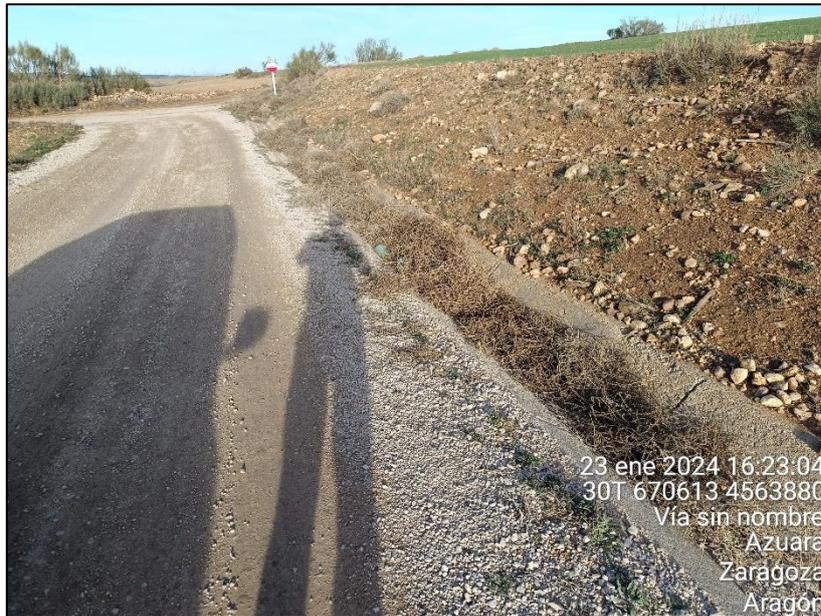
Figura 7: Canal de drenaje con cierta acumulación de vegetación rodada.

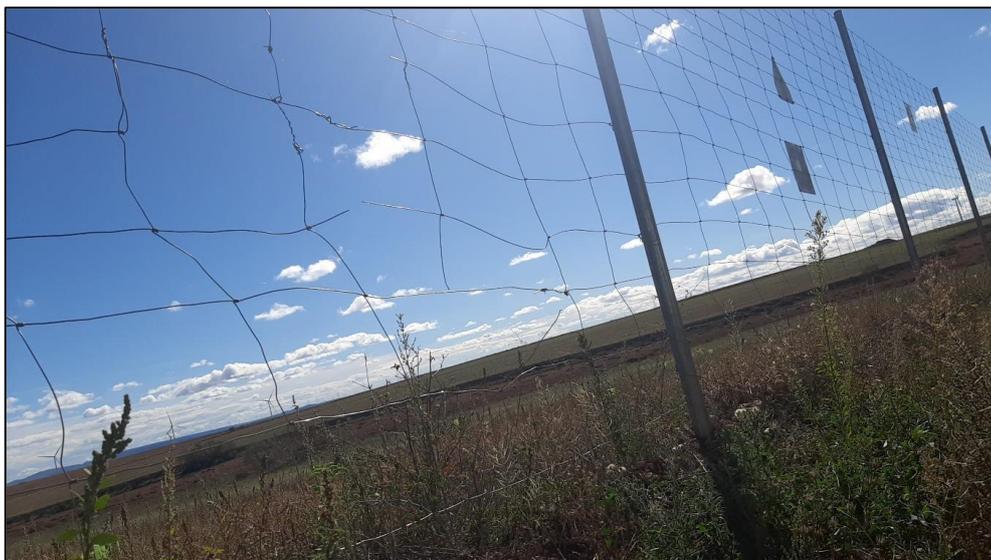
En las visitas realizadas hasta la fecha se ha recorrido en coche todo el perímetro de vallado con el fin de comprobar su estado y posibles alteraciones en el mismo. En general el vallado perimetral se encuentra en buen estado, si bien existen algunos desperfectos como algunas pequeñas roturas o dos empalmes con los tensores rotos en la cara sur de la PSFV (uno de ellos reportado previamente y otro, junto a la puerta principal, detectado en este trimestre).

Figura 8: Tramo del vallado con pequeñas roturas.

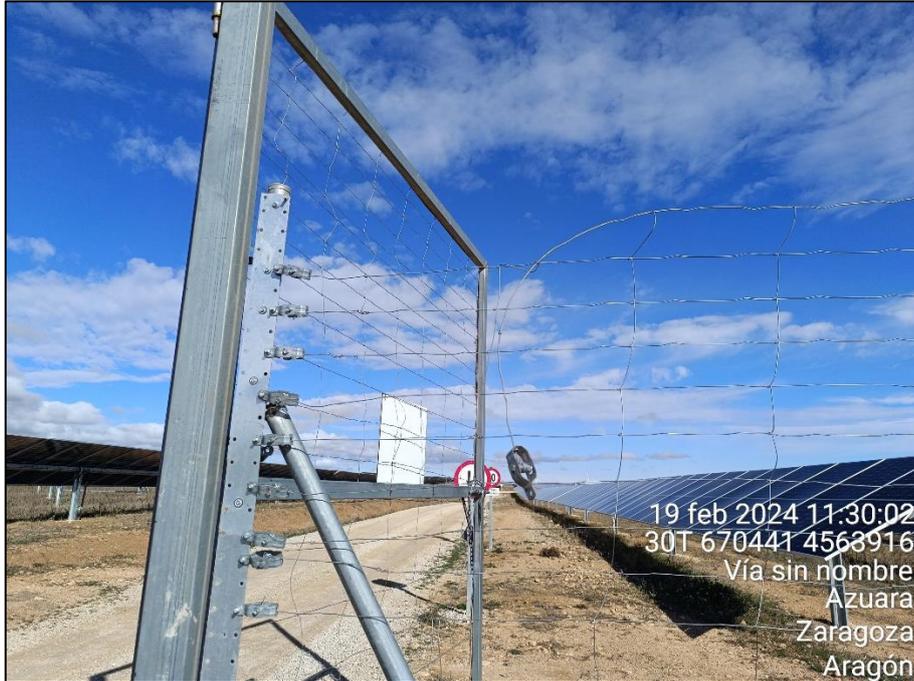
Figura 9: Empalme del vallado con un tensor suelto junto al puerta de entrada en la PSFV.

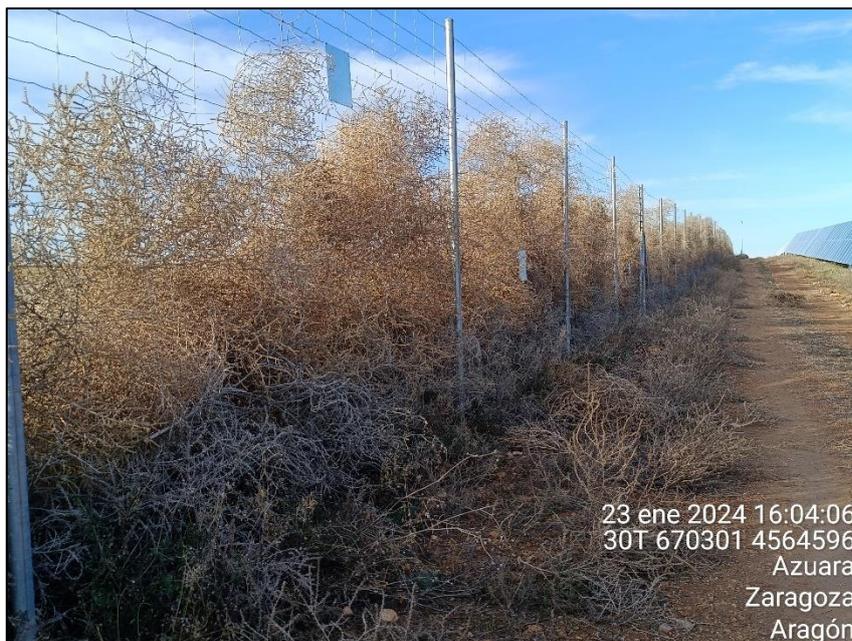
Por último, cabe reseñar que a lo largo del año se ha acumulado contra el vallado gran cantidad de vegetación seca rodada empujada por el viento. La acumulación se ha producido tanto por el exterior del vallado, principalmente en los tramos orientados hacia el W, como en el interior del vallado, sobre todo en los tramos orientados hacia el E y especialmente en las esquinas del perímetro. En algunas de estas esquinas la vegetación rodada ha cubierto zonas con estructuras eléctricas (cámaras, torres de medición...)

Figura 10: Vegetación rodada acumulada contra el vallado de la PSFV en su cara externa.

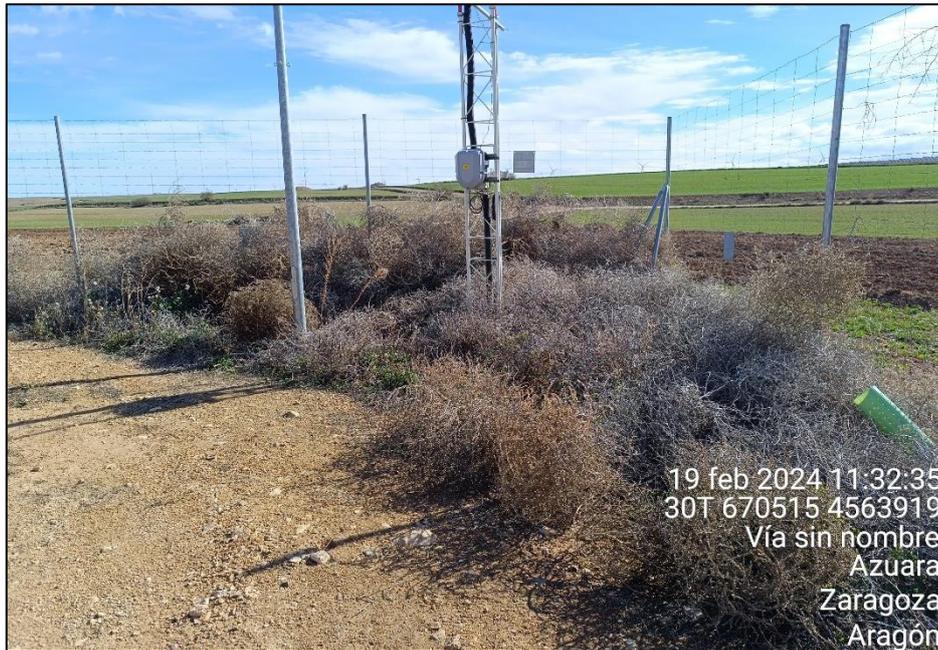
Figura 11: Vegetación rodada acumulada en una esquina dentro del perímetro vallado de la PSFV cubriendo parcialmente estructuras eléctricas.
