| Nombre de la instalación: | FV Torrubia <i>Confidencial</i> |
| Informe de FASE de: | Explotación |
| Nº de informe y año de seguimiento: | INFORME nº2 del AÑO 1 |

INFORME CUATRIMESTRAL DE SEGUIMIENTO DEL PLAN DE VIGILANCIA
 AMBIENTAL EN FASE DE EXPLOTACIÓN,

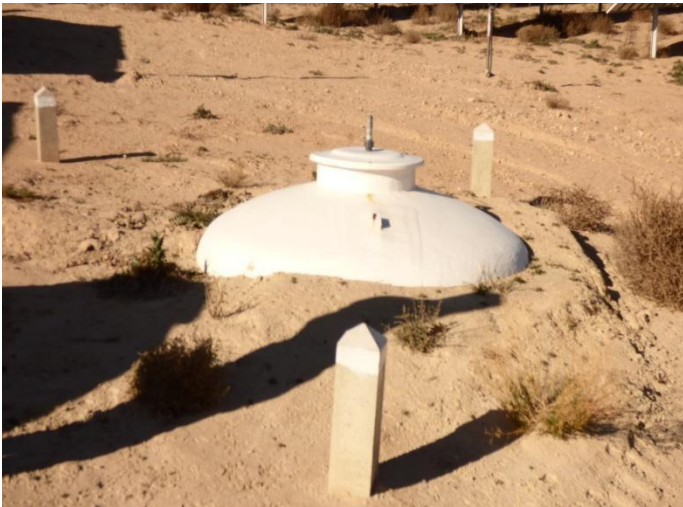
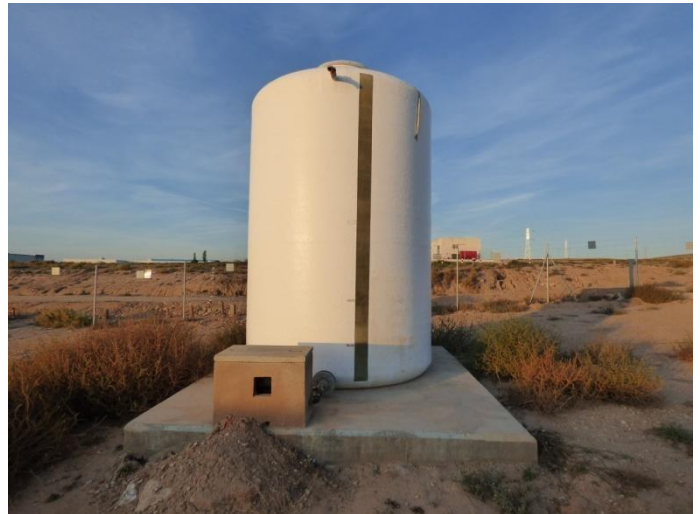
De la misma manera, el depósito de aguas limpias de la planta fotovoltaica, se ha rellenado en función de las necesidades. El albarán de llenado puede consultarse en el Anexo del presente informe.

Imágenes 1 y 2. Depósito estanco en el que se almacenan las aguas residuales, y depósito de agua limpia (imágenes izquierda y derecha respectivamente).

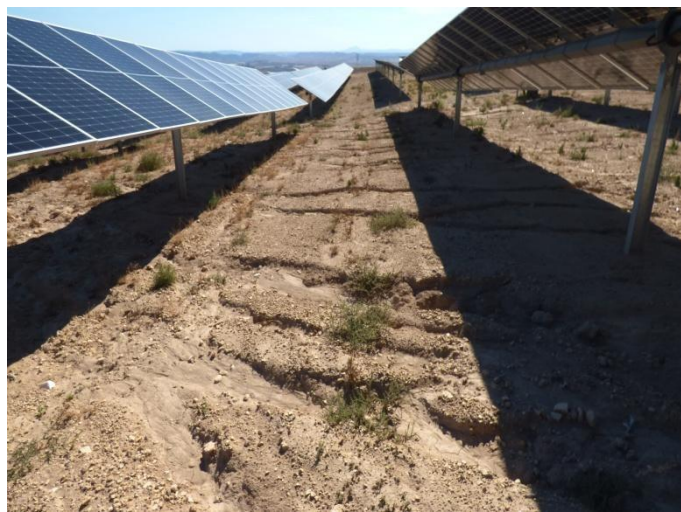
Se han observado pequeños regueros localizados en la superficie debajo de algunos paneles solares. Dichos regueros no suponen un riesgo para la estabilidad o funcionalidad de las estructuras de la planta fotovoltaica.

Imagen 3. Regueros locales de pequeña entidad bajo los paneles solares.

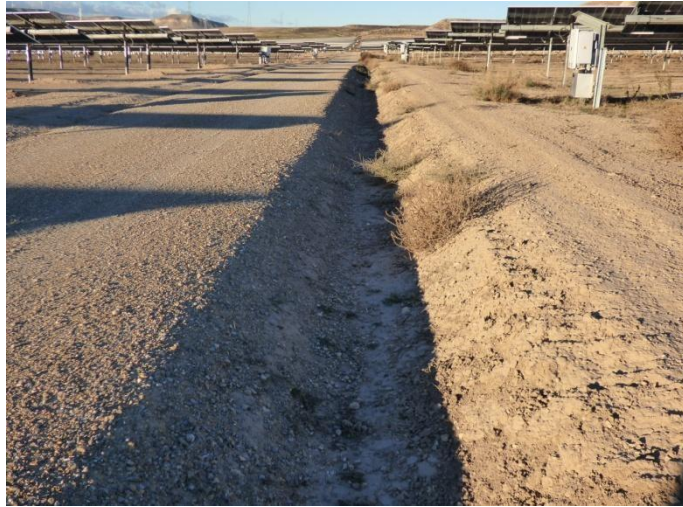
Imagen 4. Cuneta paralela a algunos de los viales internos.

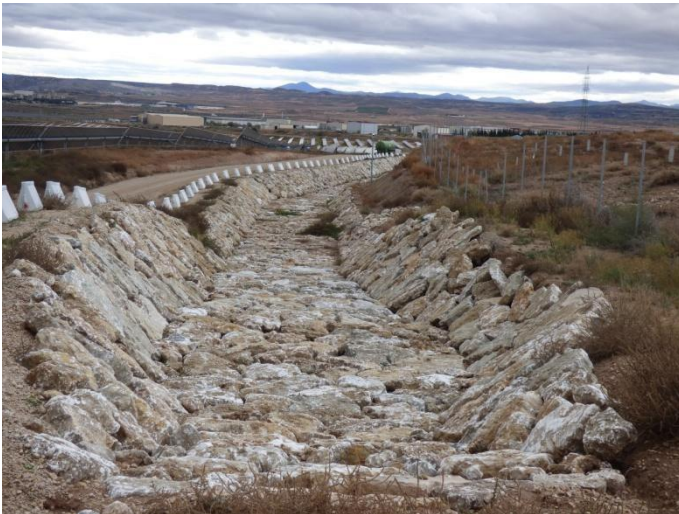
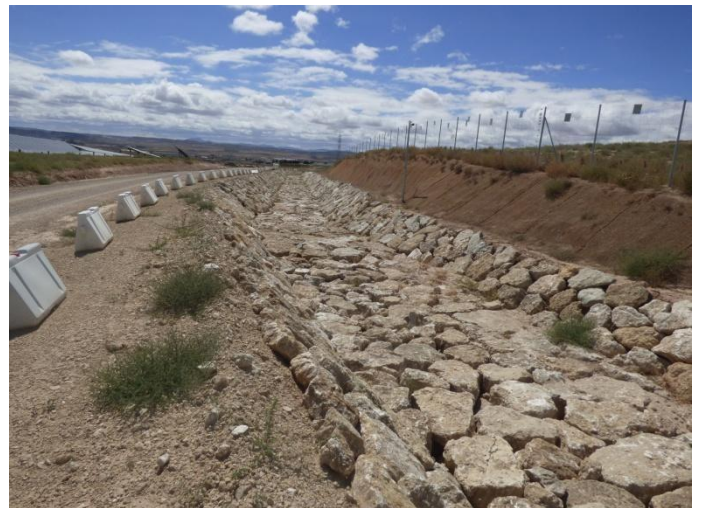
Imágenes 5 y 6. Zanja de drenaje encachada dirección Norte-Sur dentro de la planta fotovoltaica.

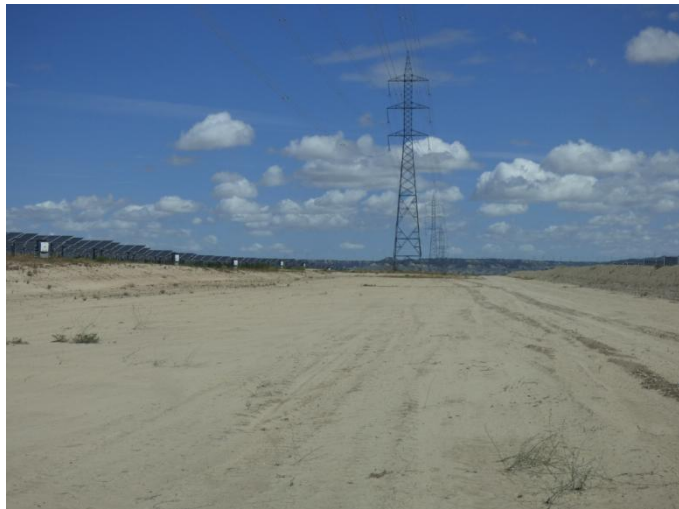
Imagen 7. Zanja de drenaje dirección Este-Oeste.

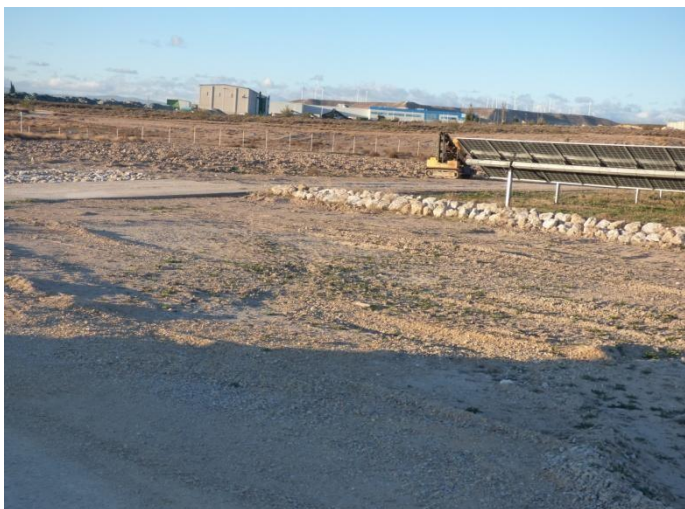
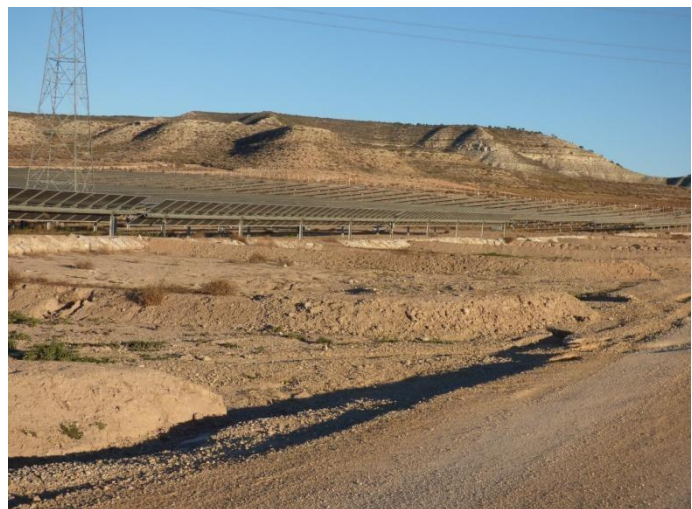
Obras de restauración de procesos erosivos.

Durante el mes de agosto, se han reparado aquellas estructuras dañadas por las lluvias torrenciales del cuatrimestre anterior, y se han modificado otras estructuras con el objetivo de prevenir futuros daños ante eventos climatológicos de carácter similar.

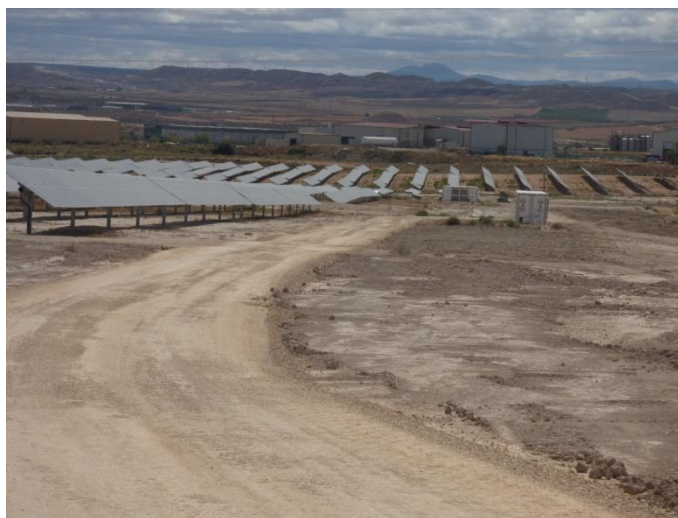
Imagen 10. Vial interno cuyo trazado se ha desplazado para evitar que resulte afectado por procesos erosivos.

- Desplazamiento hacia el este del vial interno dirección norte-sur.
- Reparación y modificación del vial interno cortado por los procesos erosivos.
- Construcción de un dique de tierra de 30 cm de altura, paralelo al vallado perimetral junto a la entrada de la planta fotovoltaica.

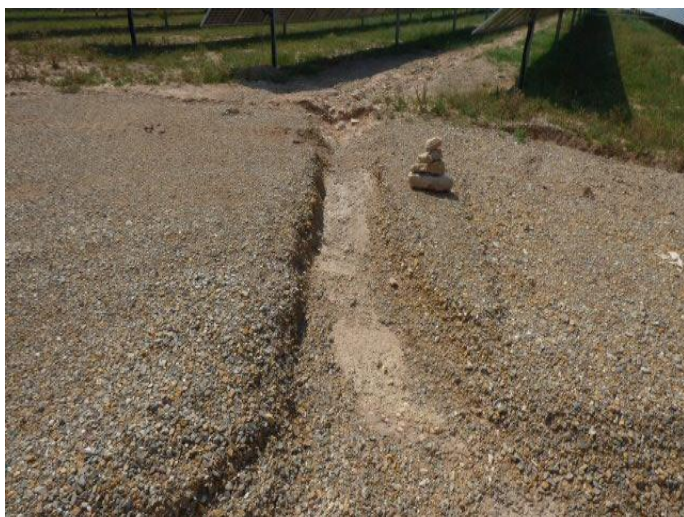
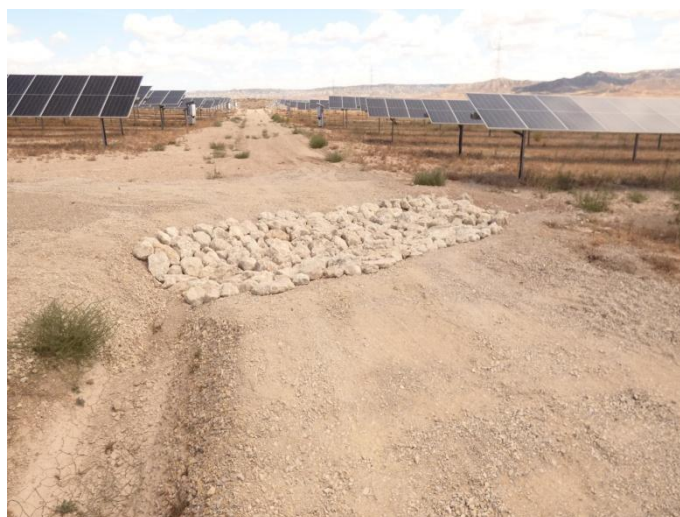
Imágenes 11 y 12. Proceso erosivo ocasionado por las lluvias torrenciales del mes de junio (imagen izquierda). Medida correctiva aplicada durante el mes de agosto (imagen derecha).

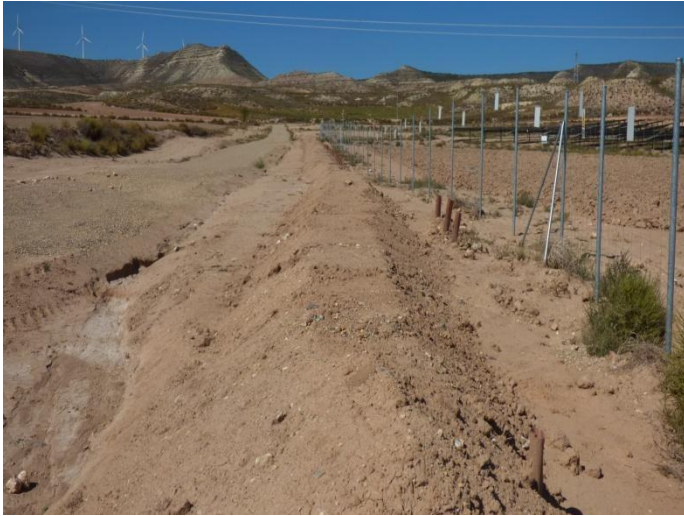
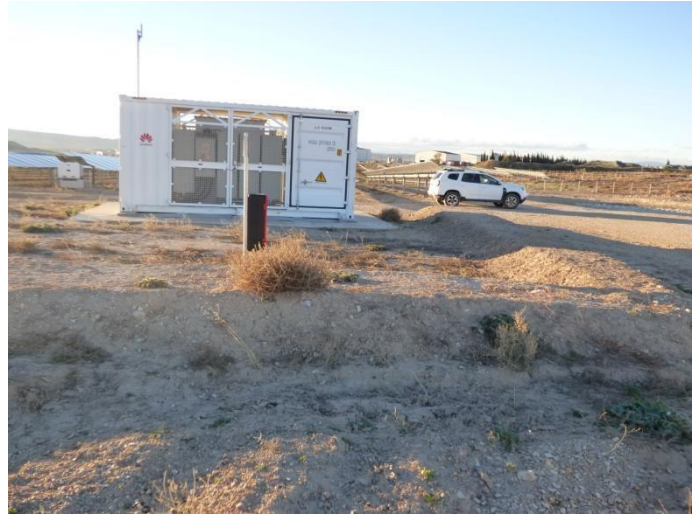
Imágenes 13 y 14. Dique de tierra paralelo al vallado junto a la entrada de la planta fotovoltaica (imagen izquierda). Dique de tierra en la cara norte y este de los inversores (imagen derecha).

- Construcción de diques de tierra de 30 cm de altura en las caras norte y este de los inversores eléctricos, que se sitúan en zonas de riesgo en casos de lluvias torrenciales.
- Revestimiento de la zona de entrada de agua al interior de la planta fotovoltaica, que vierte a la zanga de drenaje dirección norte-sur.
- Aumento en número de diques de contención de tierra ubicados al final de la zanja de drenaje dirección norte-sur, y reparación-modificación de los ya existentes.

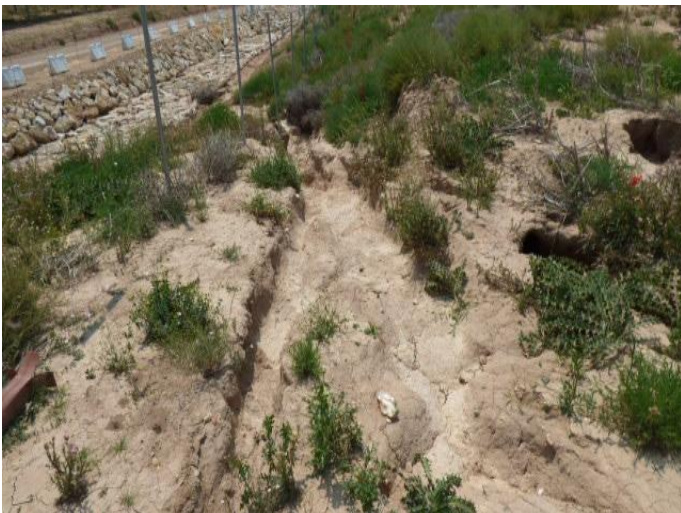
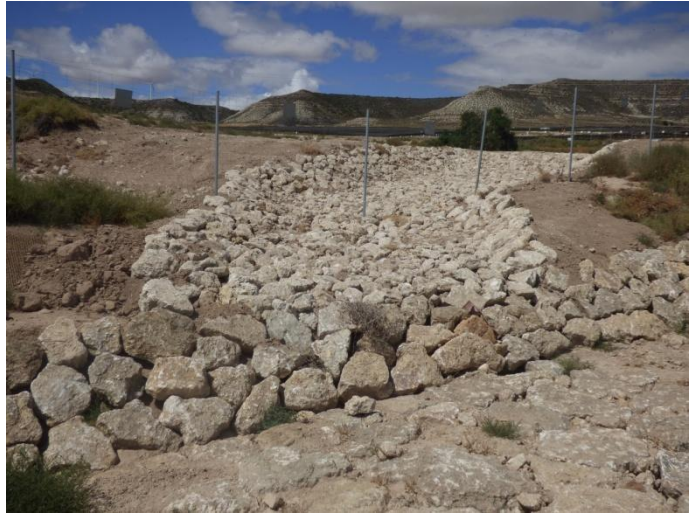
Imágenes 15 y 16. Proceso erosivo ocasionado por la escorrentía superficial durante el mes de junio (imagen izquierda). Medida correctiva implementada durante el mes de agosto, destinada a la prevención de futuros eventos erosivos (imagen derecha).

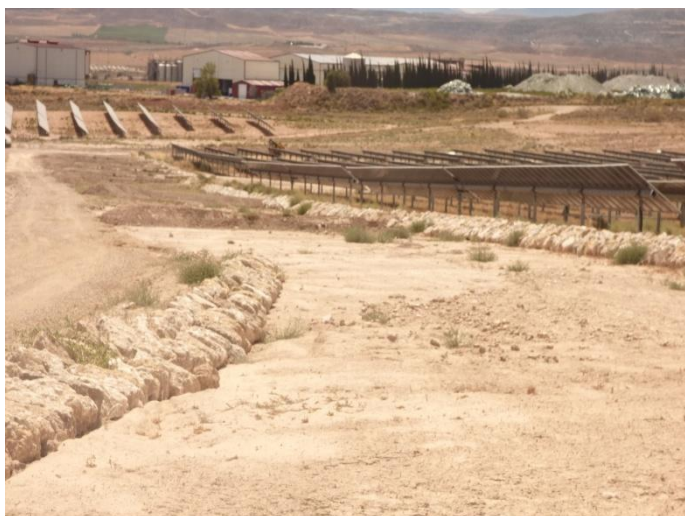
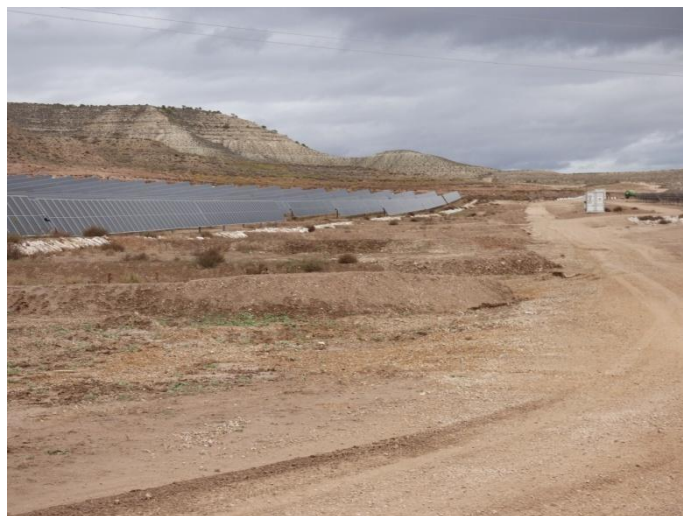
Imágenes 17 y 18. Incremento del número de diques de contención en tierra, ubicados al final de la zanja de drenaje dirección norte-sur. Vistos desde la cara norte (imagen izquierda), y vistos desde la cara sur (imagen derecha).

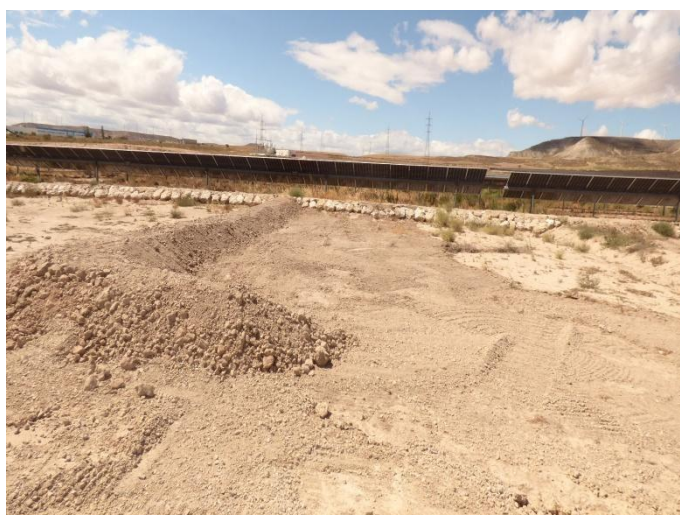
Imagen 19. Dique de tierra reparado y modificado.

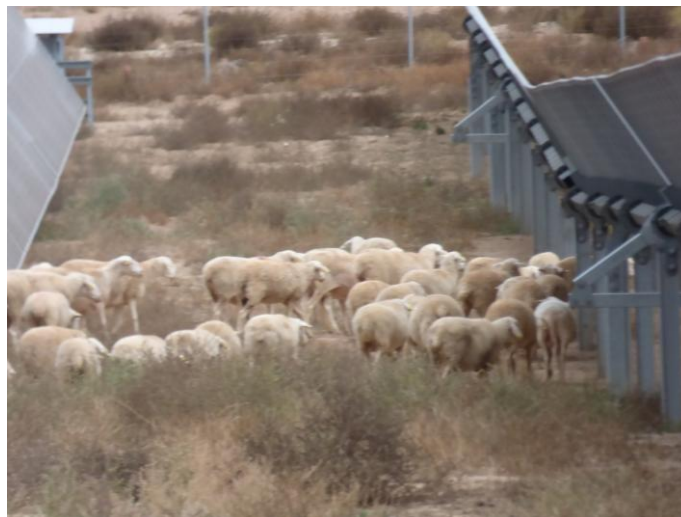
Imagen 20. Ganado ovino dentro de la planta fotovoltaica.

El pastoreo ha dejado de realizarse tras los primeros meses de su aplicación, debido a que el ganado hacia uso de los pasos de fauna instalados en el vallado para salir fuera de las instalaciones.

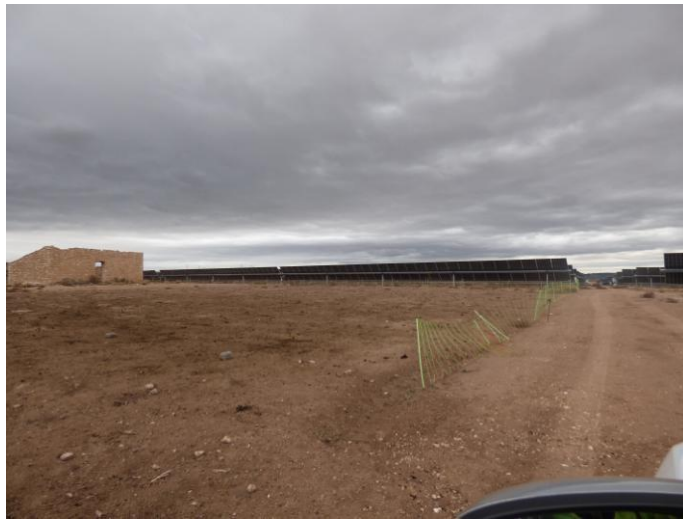
Imagen 21. Espacio habilitado dentro de la planta, para el descanso del ganado.

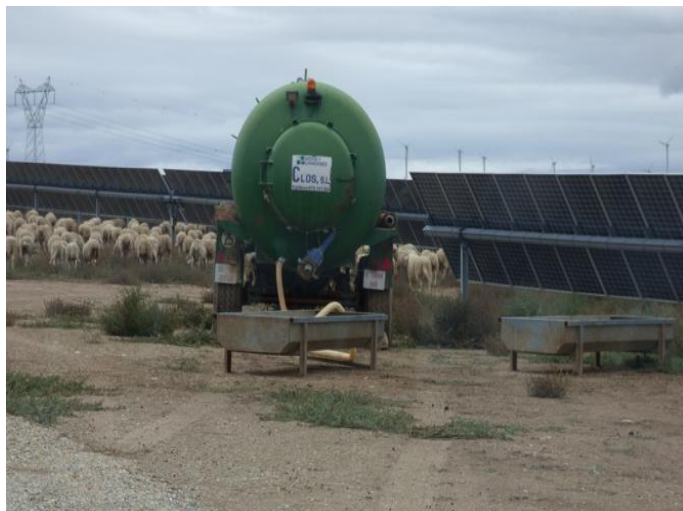
Imagen 22. Bebederos temporales instalados para proveer el ganado ovino de agua.

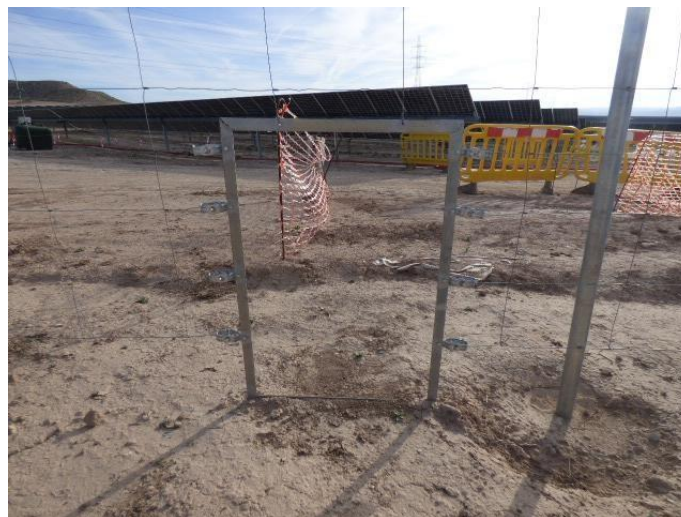
El vallado perimetral mantiene las cualidades cinegéticas establecidas en la DIA. Además, tal y como se indica en la misma, se dispone de pasos de fauna en todo el perímetro de la planta. Estos se encuentran ubicados cada 50 m alrededor de todo el perímetro de la planta.

Imagen 23. Pasos de fauna.

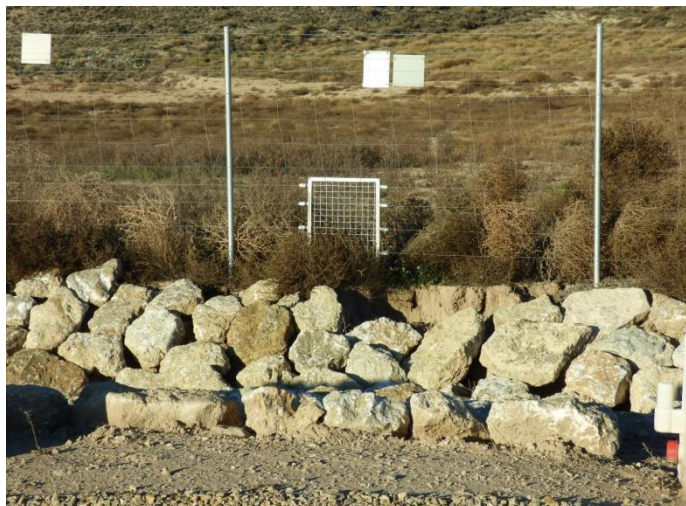
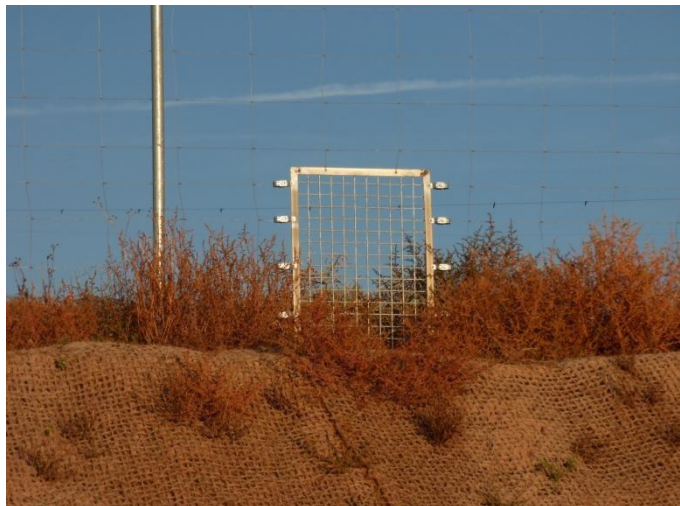
Durante la fase de construcción, se instalaron puertas en aquellos pasos de fauna situados en el tramo del vallado paralelo a la zanja de drenaje norte-sur, debido a la diferencia de cota existente. Dichas puertas permiten que la fauna pueda salir de la planta, pero no entrar.

Imágenes 24 y 25. Pasos de fauna con puerta.

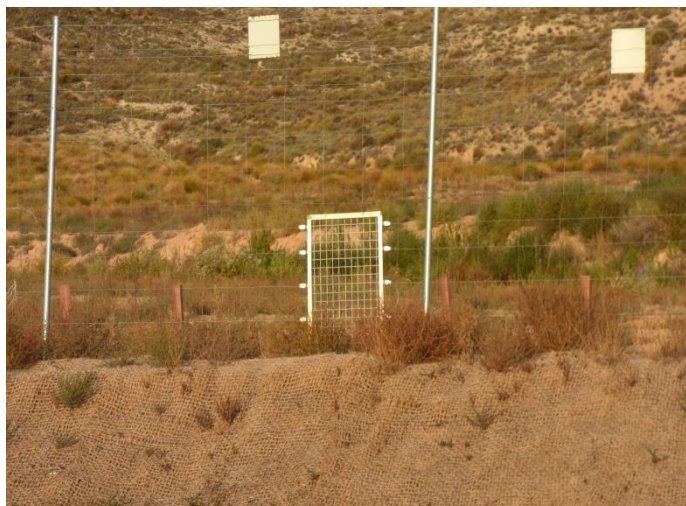
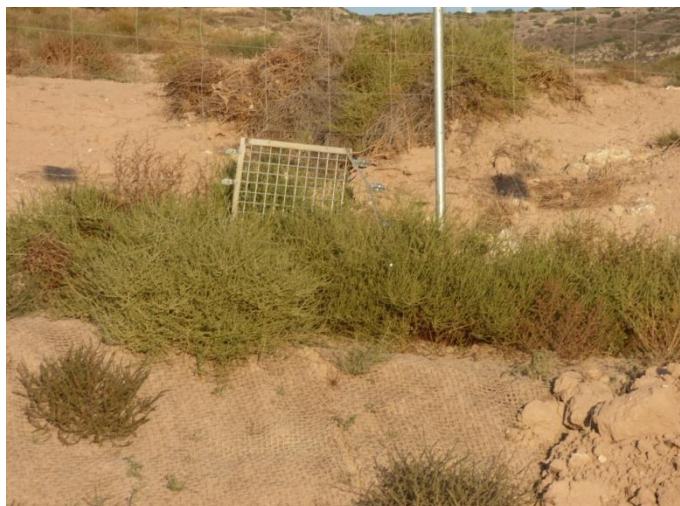
Uno de los pasos de fauna ha resultado dañado como consecuencia de las obras mencionadas en el apartado "Geología, geomorfología y suelos". Se ha informado a la empresa encargada de explotación de la planta fotovoltaica para que proceda a su reparación.

Imágenes 26 y 27. Paso de fauna con puerta (imagen izquierda), y paso de fauna con puerta dañada por las obras (imagen derecha).

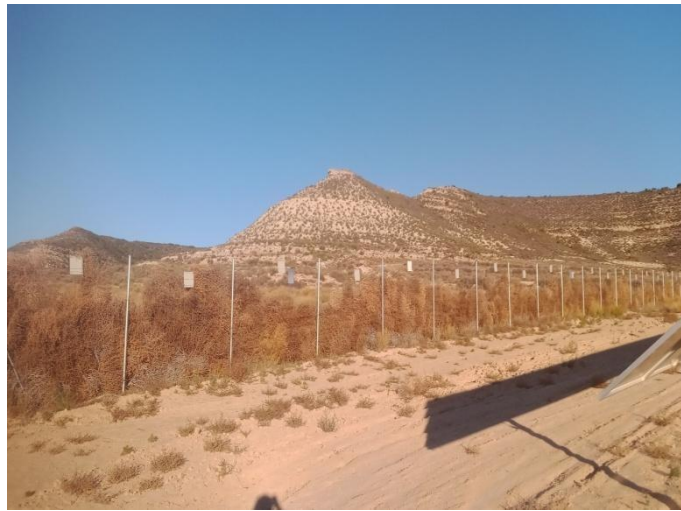
La presencia de la planta *Salsola kali* en el entorno (conocida vulgarmente como capitana), junto con los vientos predominantes en la zona, ha ocasionado la acumulación de los restos de dicha planta en la cara externa del vallado, afectando a su permeabilidad en algunos tramos. De la misma forma, la acumulación de dicha planta, puede comprometer la estabilidad del vallado.

Imagen 28. Acumulaciones de capitanas en la cara externa del vallado de la planta fotovoltaica.

Se ha informado a la empresa encargada de la explotación de la planta fotovoltaica para que proceda a la retirada periódica de los restos de capitana.

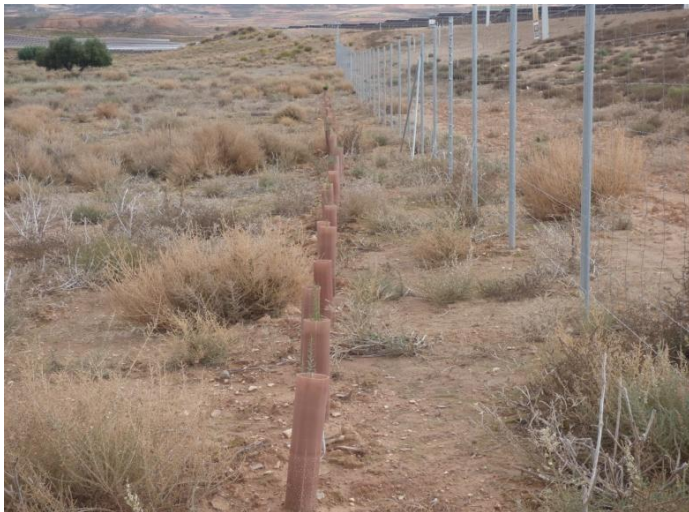
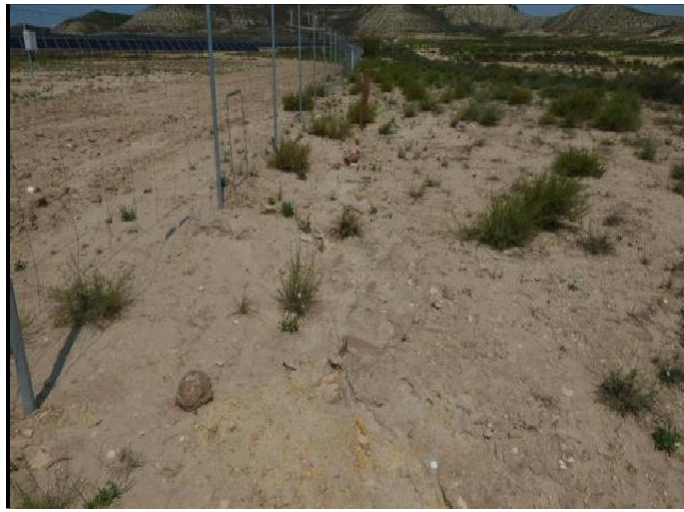
Se ha inspeccionado la pantalla vegetal con el objetivo de comprobar el estado fitosanitario de los ejemplares que la conforman. Varios de los ejemplares se encuentran en un estado fitosanitario deficitario o ausentes.

Imágenes 29 y 30. Tramo completo de la pantalla vegetal (imagen izquierda). Tramo de la pantalla donde algunos de los ejemplares no se encuentran (imagen derecha).

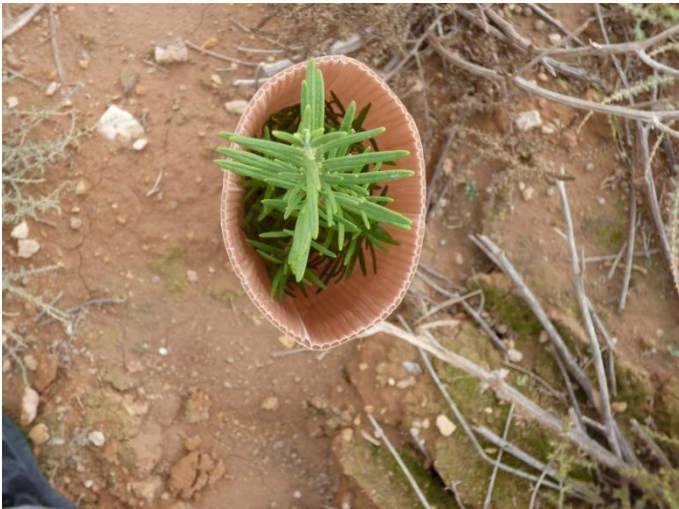
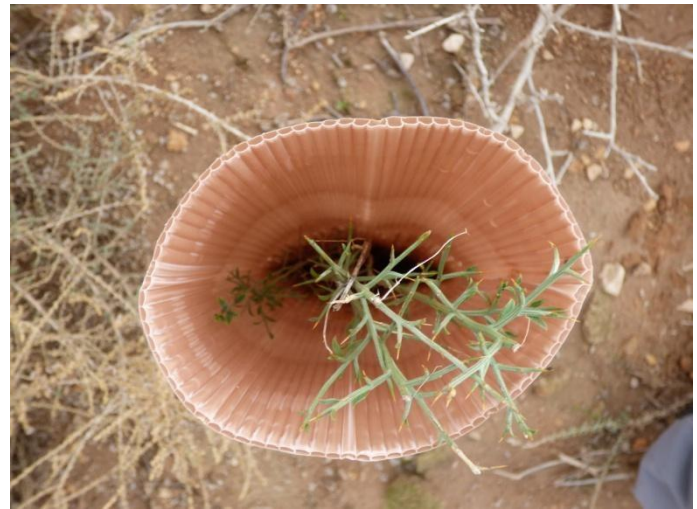
Imágenes 31 y 32. Ejemplares de la pantalla vegetal en estado fitosanitario adecuado.

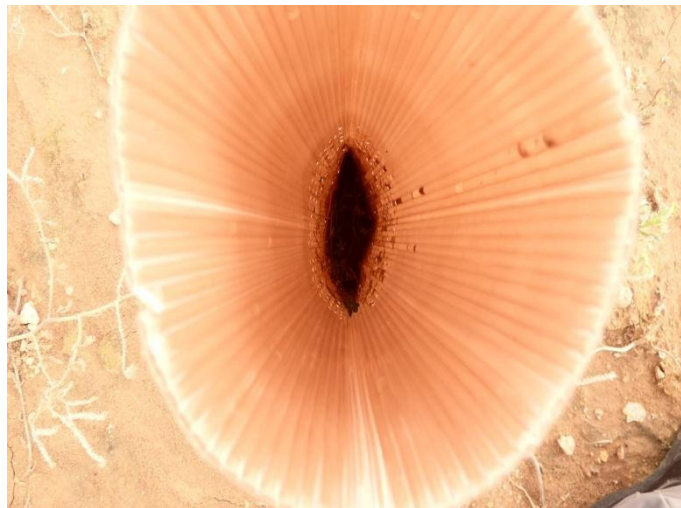
Imagen 33. Tubo protector sin ejemplar en su interior.

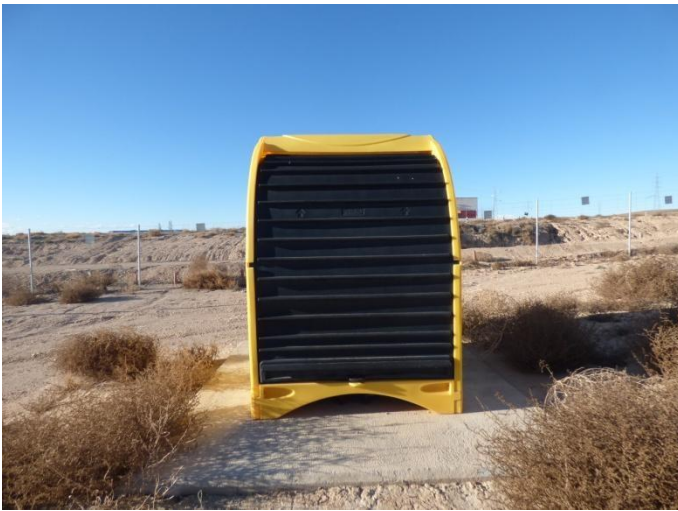
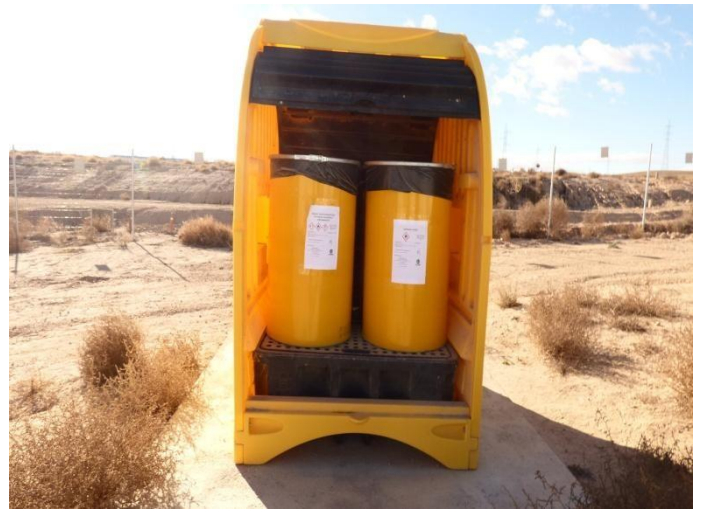
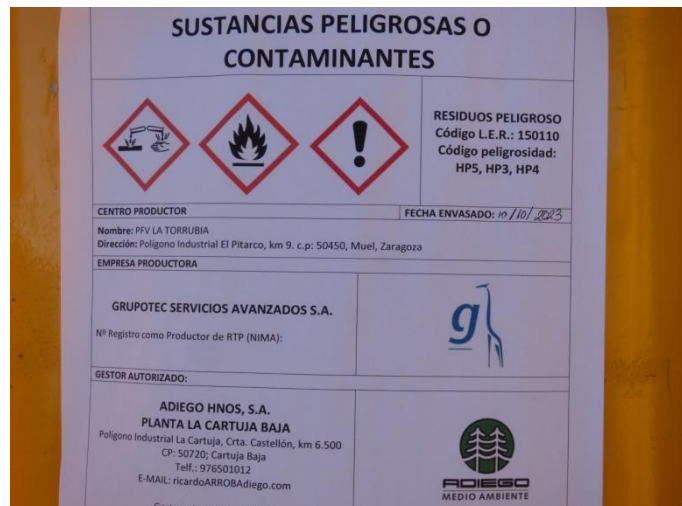
Imágenes 34, 35 y 36. Imágenes del punto limpio que contiene los depósitos homologados para el almacenamiento de los residuos peligrosos cerrados y abiertos (imágenes superiores izquierda y derecha respectivamente). Etiquetado de uno de los bidones de almacenamiento de residuos peligrosos (imagen inferior)

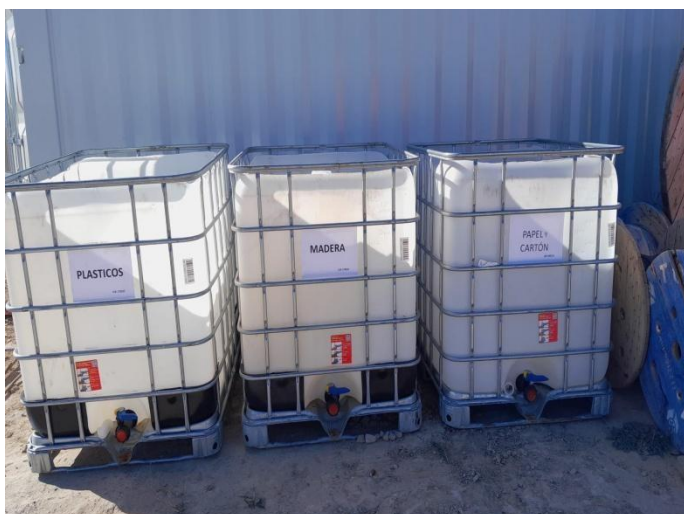
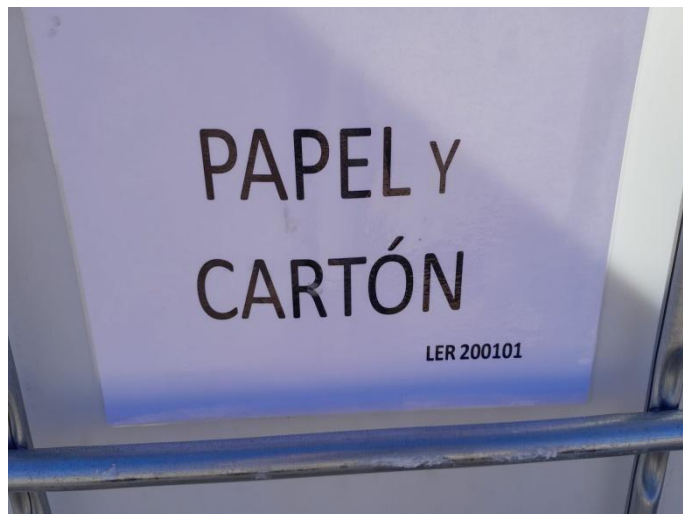
Los residuos se almacenan de manera segregada según la naturaleza de los mismos. Los depósitos se han identificados mediante etiquetas con los códigos correspondientes.

Imágenes 37 y 38. Foto de los tres contenedores habilitados para el almacenamiento temporal de residuos no peligrosos (imagen izquierda). Etiquetado del depósito de residuos no peligrosos "papel y cartón" (imagen derecha).

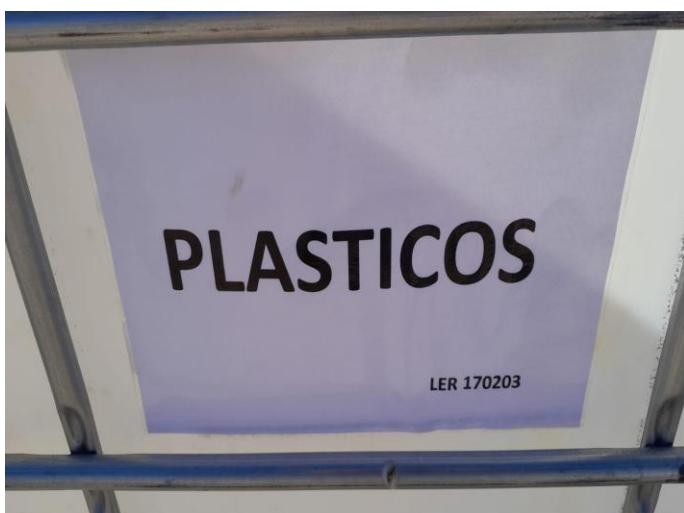
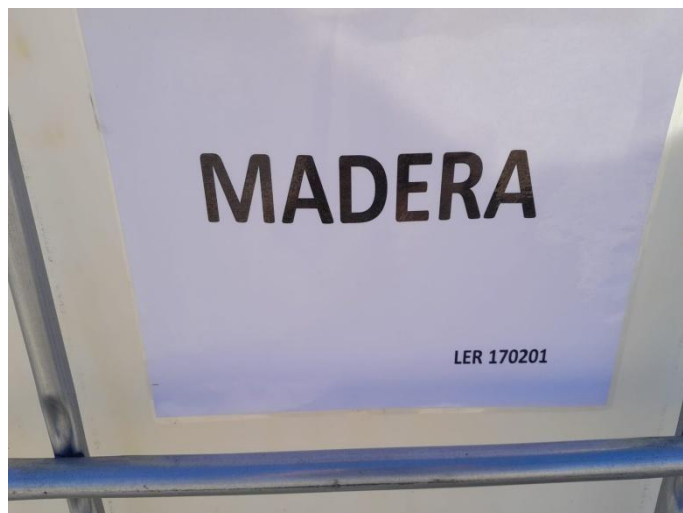
Imágenes 39 y 40. Etiquetado del depósito de residuos no peligrosos "plástico" (imagen izquierda) y etiquetado del depósito de residuos no peligrosos "madera" (imagen derecha).

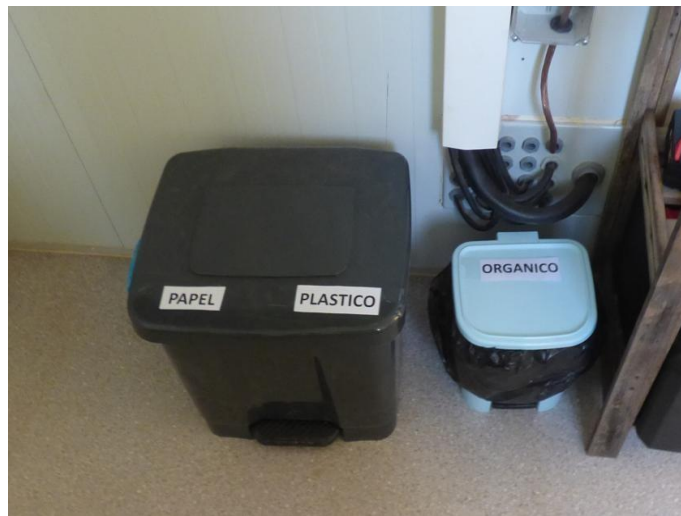
El edificio O&M dispone de papeleras para el depósito segregado de residuos urbanos (papel, plástico y orgánico).

Imagen 41. Foto de las papeleras para el depósito segregado de residuos urbanos, ubicadas en el edificio de O&M de la planta fotovoltaica.

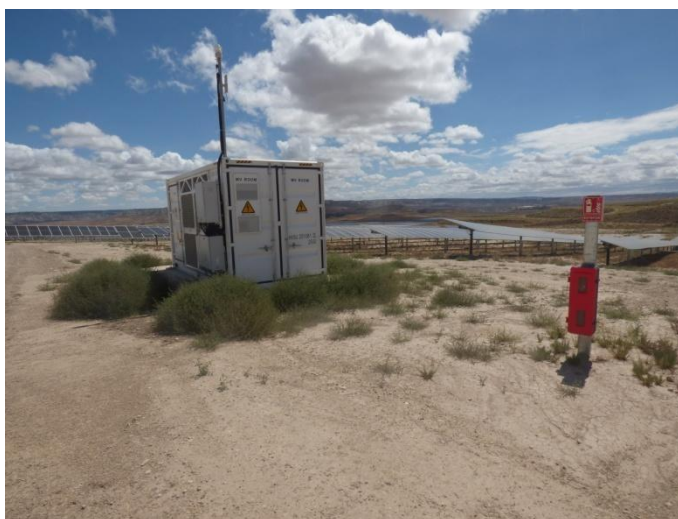
Imagen 42. Foto del extintor disponible junto a un centro de transformación.

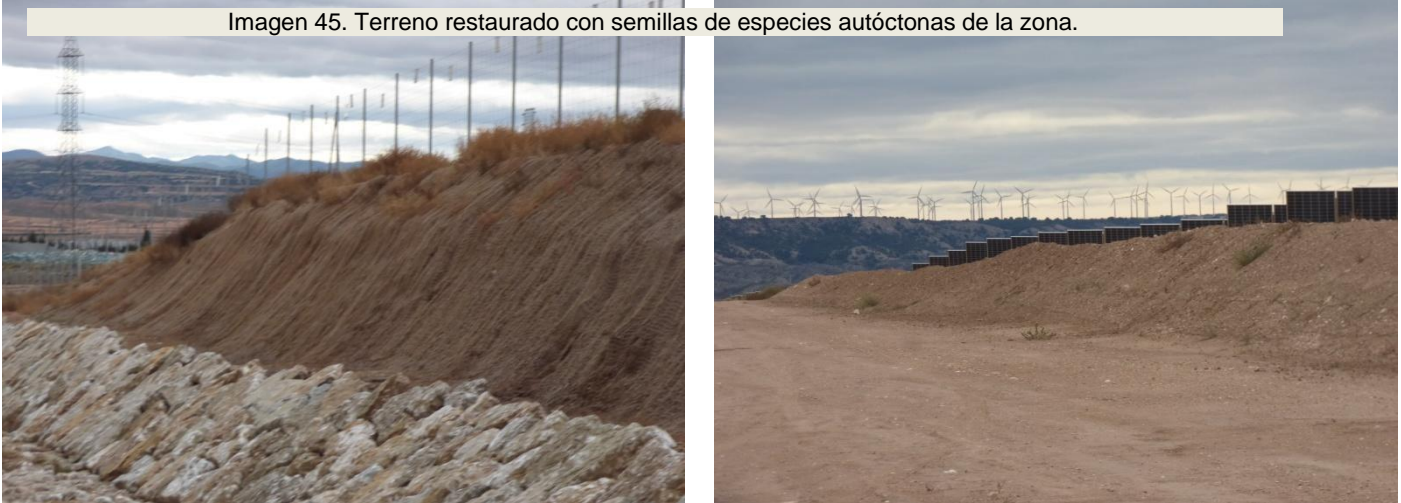
Imágenes 43 y 44. Terrenos restaurados mediante hidrosiembra y geomalla (imagen izquierda) y solo mediante hidrosiembra (imagen derecha).

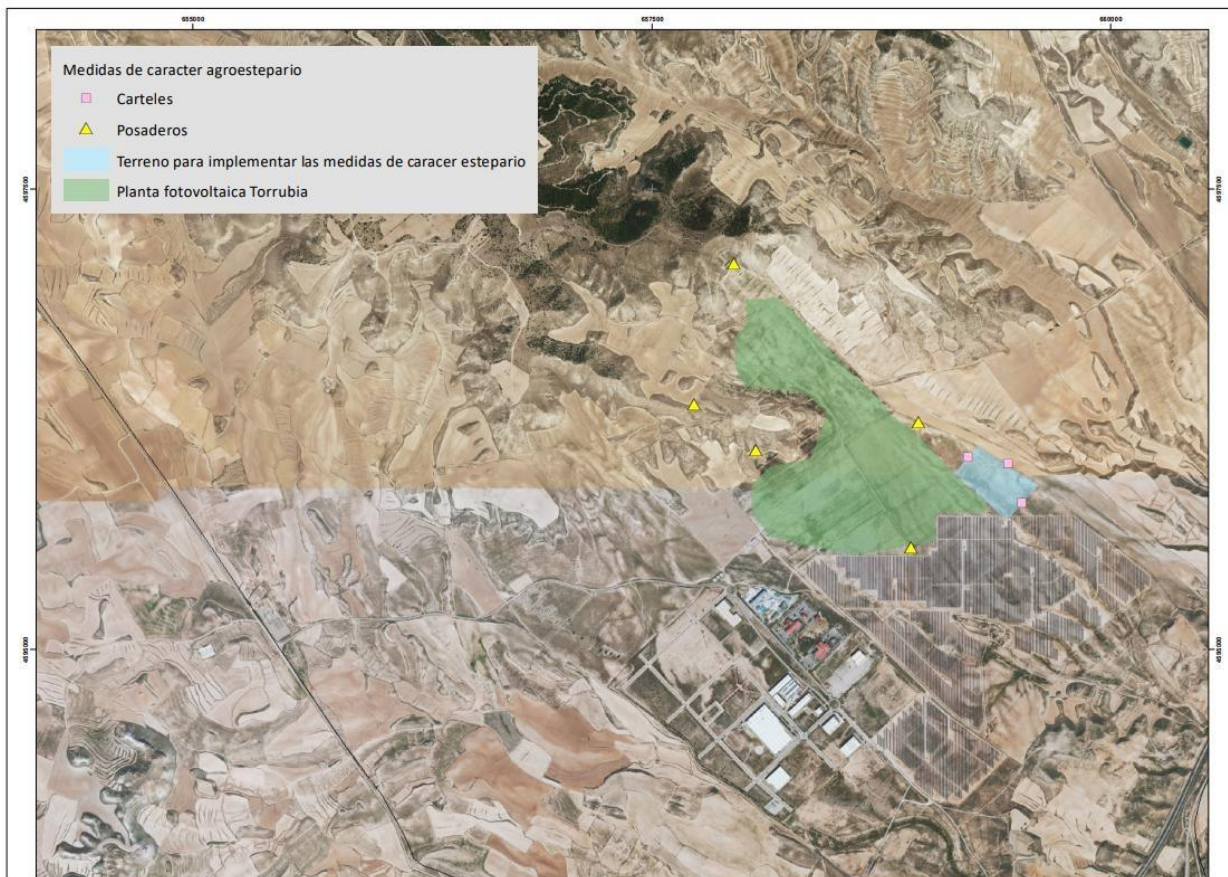
Figura 1. Ubicación de los posaderos para rapaces (triángulos amarillos), carteles informativos (cuadrados rosas) y hábitat agroestepario (poliedro azul).

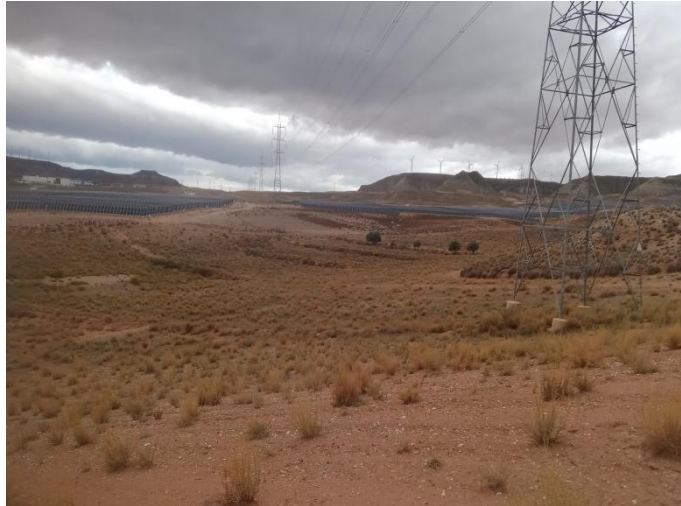
Imagen 46. Terreno seleccionado para la implementación de medidas de carácter agroestepario.

Durante los próximos meses, se tiene previsto realizar la siega y trituración de las especies arbustivas presentes en esta zona, para posteriormente evaluar la necesidad de roturar el terreno mediante chisel y realizar el sembrado de alfalfa mediante barbecho sembrado.

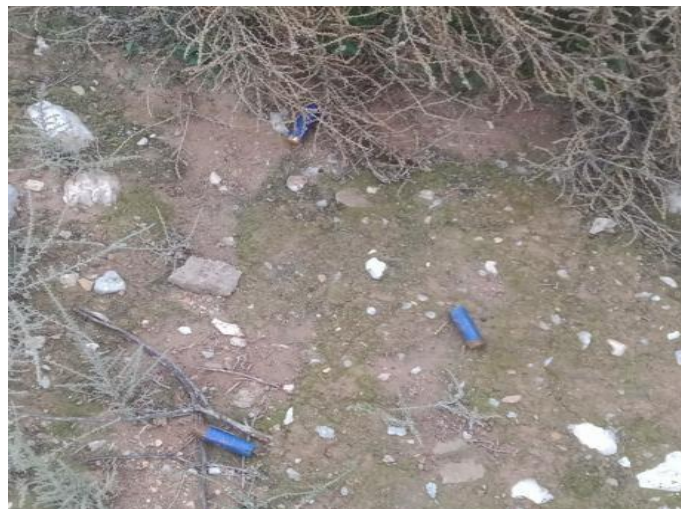
En las visitas realizadas, se ha comprobado que el área, así como el entorno de la planta fotovoltaica, es frecuentada por cazadores debido a la abundancia de perdices y conejos.

Imagen 47. Cartuchos de caza encontrados en la zona donde se aplican las medidas de carácter agroestepario.

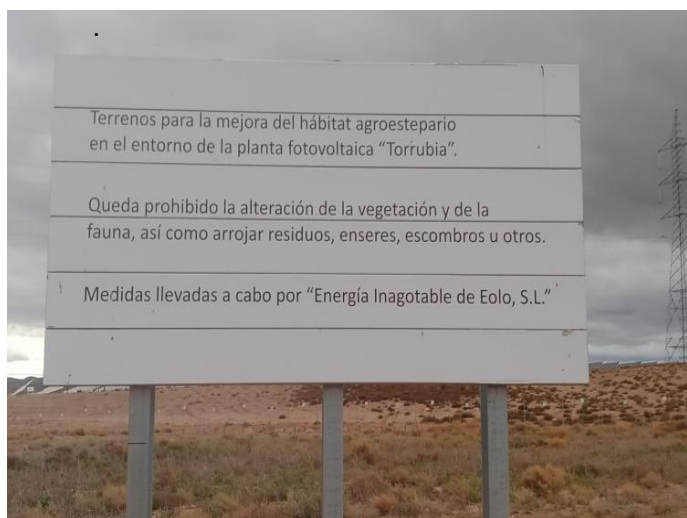
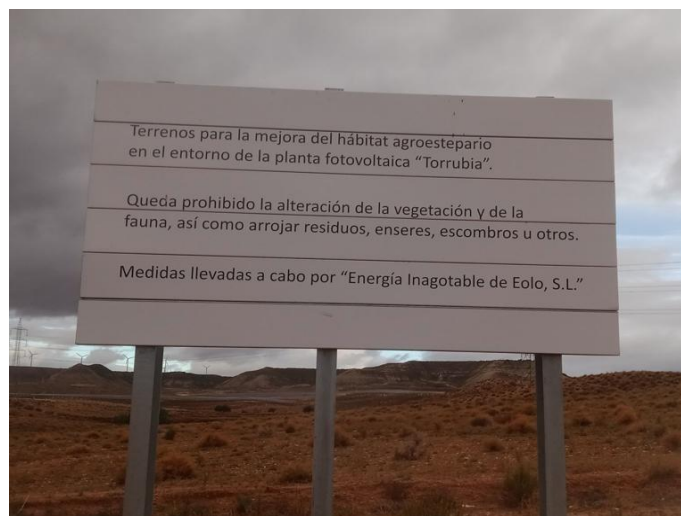
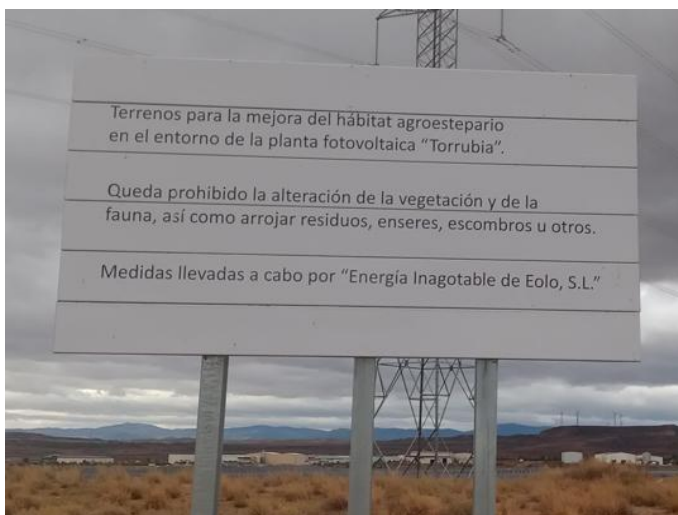
Dichos carteles se encuentran en un adecuado estado de conservación, y no ha sido necesario llevar a cabo ninguna medida de mantenimiento durante el cuatrimestre al que hace referencia el presente informe.

Imágenes 48, 49 y 50. Fotos de los carteles informativos.

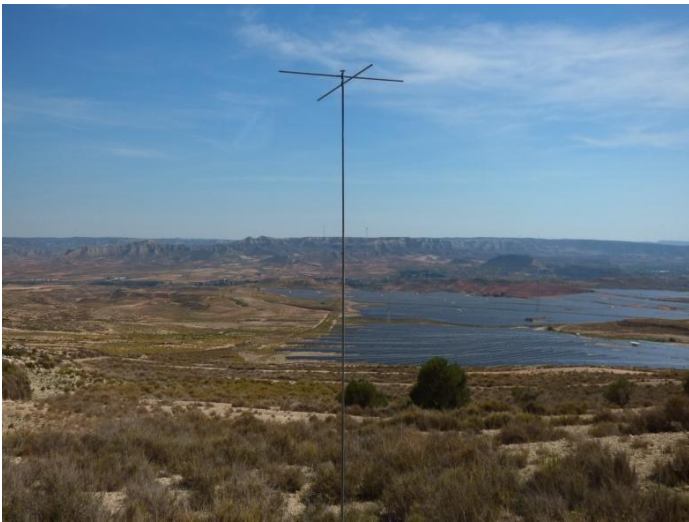
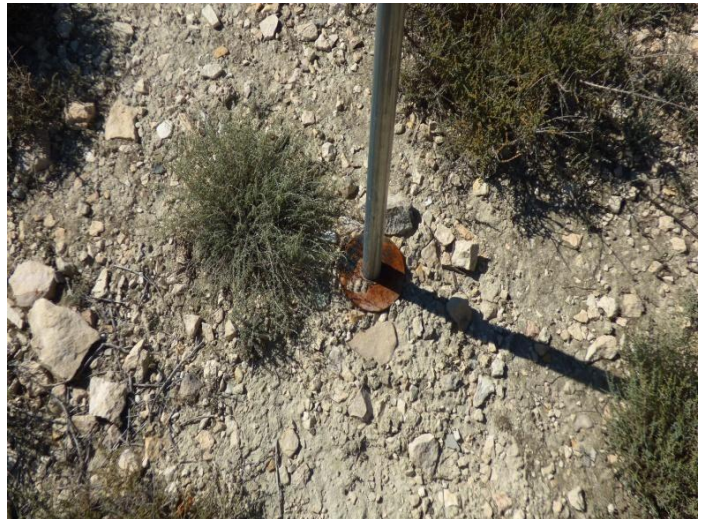
Imágenes 51 y 52. Foto del posadero ubicado al norte de la planta fotovoltaica (imagen izquierda). Base del posadero (imagen derecha).

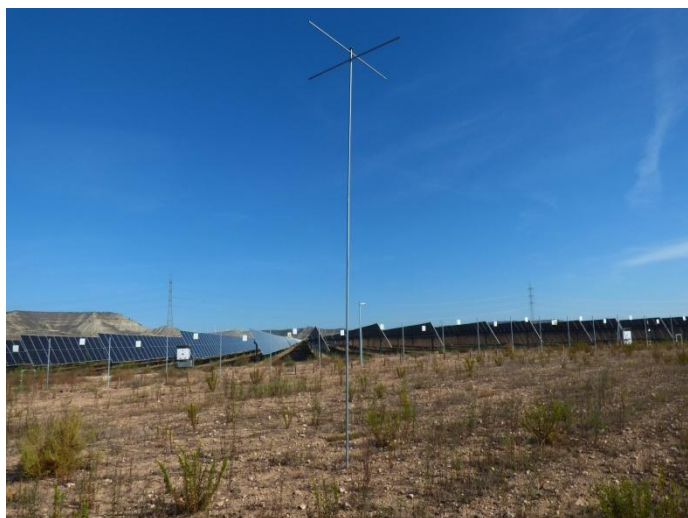
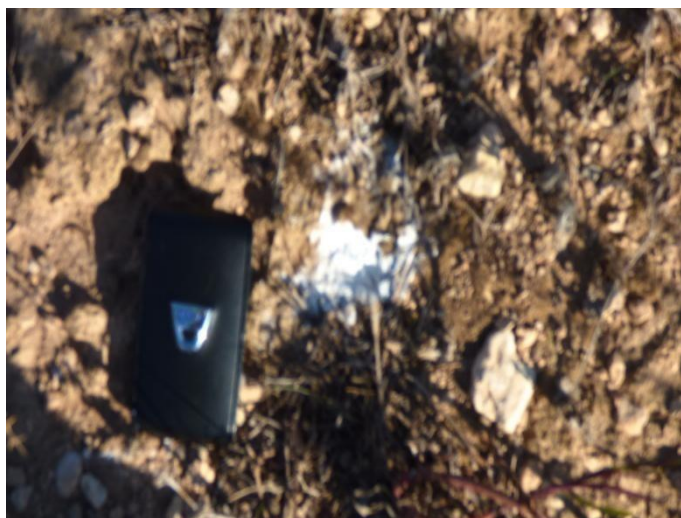
Se han registrado rastros de heces de aves en 3 de los 5 posaderos (posaderos ubicados en la zona sur, en la zona oeste y el más alejado de la planta fotovoltaica), y 1 rastro de alimentación formado por el cráneo de un conejo (encontrado bajo el posadero ubicado al este de la planta fotovoltaica).

Imágenes 53 y 54. Foto del posadero ubicado al sur de la planta fotovoltaica (imagen izquierda). Marcas de heces de ave observadas en torno a la base del posadero (imagen derecha).

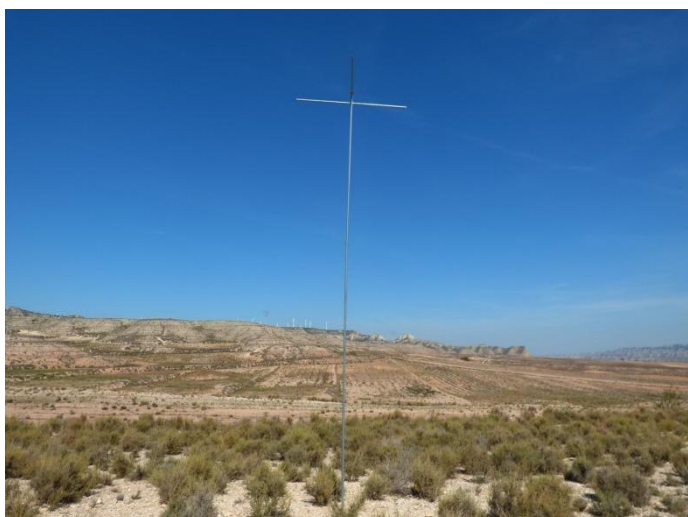
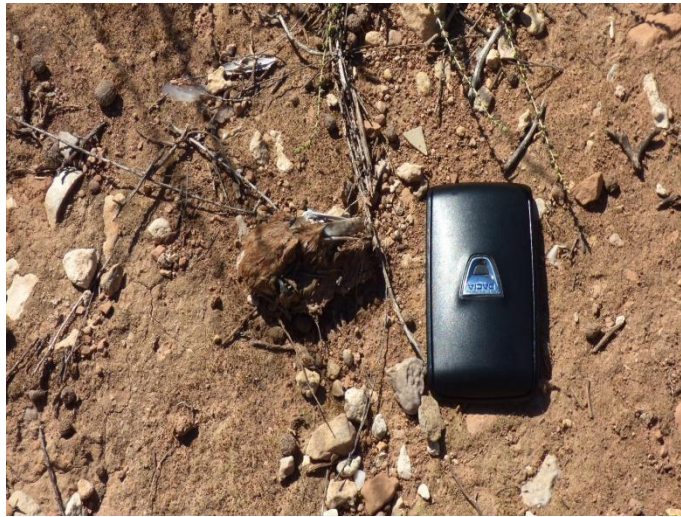
Imágenes 55 y 56. Foto del posadero ubicado al este de la planta fotovoltaica (imagen izquierda).
ReImágenes 34 y 35. Foto del posadero ubicado al norte de la
