| Nombre de la instalación: | FV Torrubia <i>Confidencial</i> |
| Informe de FASE de: | Explotación |
| Nº de informe y año de seguimiento: | INFORME nº2 del AÑO 1 |

INFORME CUATRIMESTRAL DE SEGUIMIENTO DEL PLAN DE VIGILANCIA
 AMBIENTAL EN FASE DE EXPLOTACIÓN,

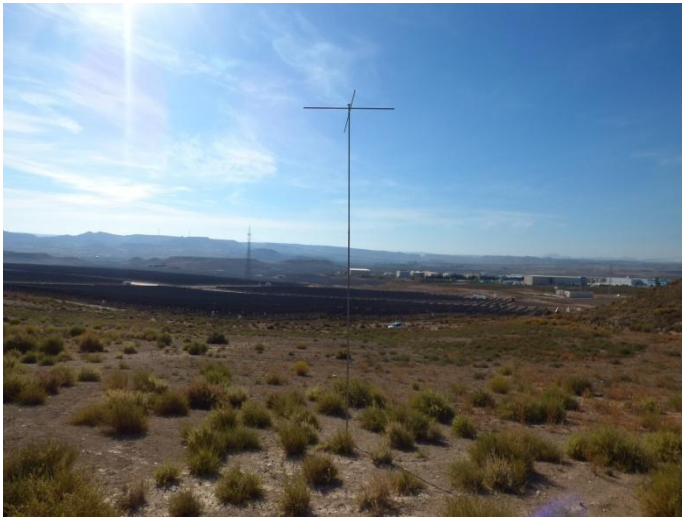
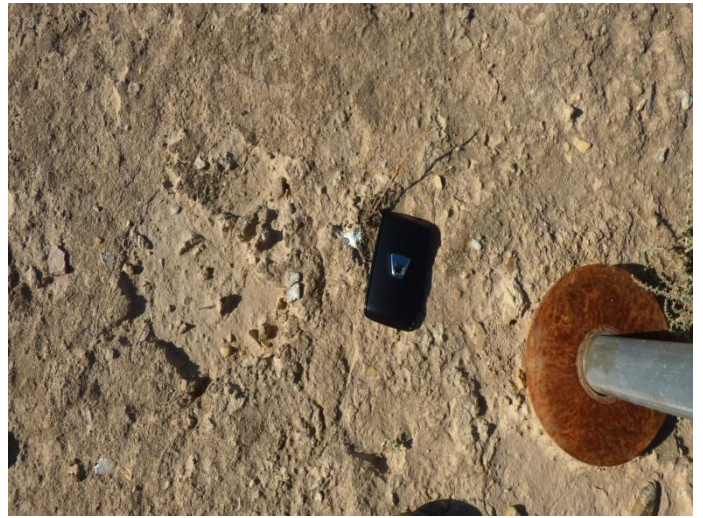
Imágenes 57 y 58. Fotos de los posaderos ubicados al oeste de la planta fotovoltaica (imagen izquierda). Marcas de heces de ave observadas en torno a la base del posadero (imagen derecha).

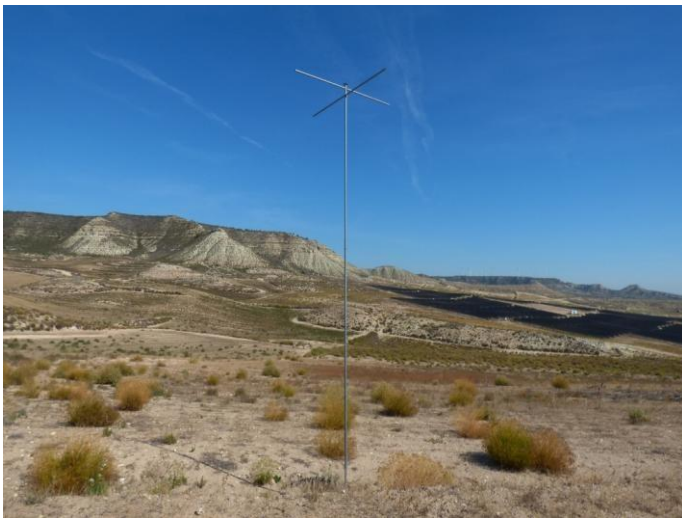
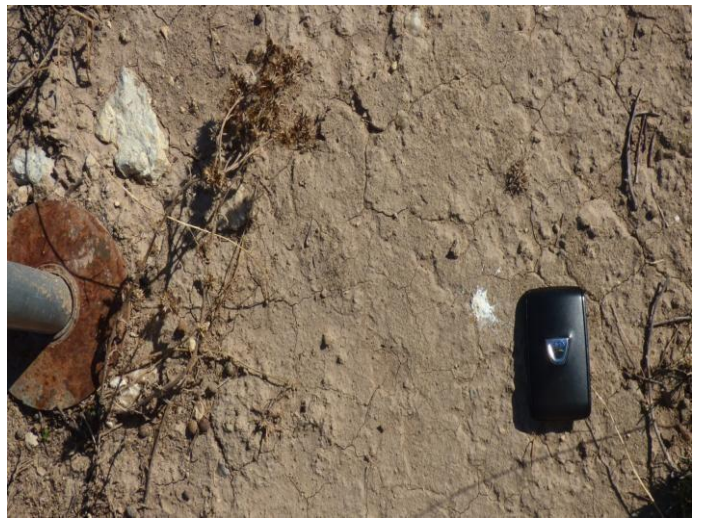
Imágenes 59 y 60. Foto del posadero ubicado en la zona más alejada de la planta fotovoltaica (imagen izquierda). Marcas de heces de ave observadas en torno a la base del posadero (imagen derecha).
