PLAN DE VIGILANCIA AMBIENTAL EN FASE DE OPERACIÓN

FV VALDENEBRO SOLAR

Nombre de la instalación:	FV Valdenebro Solar
Provincia/s ubicación de la instalación:	Teruel
Nombre del titular:	Valdenebro Solar S.L.
CIF del titular:	B88005756
Nombre de la empresa de vigilancia:	Plantarise S.L.
Tipo de EIA:	Ordinaria
Informe de FASE de:	Explotación
Periodicidad del informe según DIA:	Trimestral
Año de seguimiento nº:	1
Nº de informe y año de seguimiento	Informe nº 2 del año 1
Período que recoge el informe:	Enero 2024 – Marzo 2024

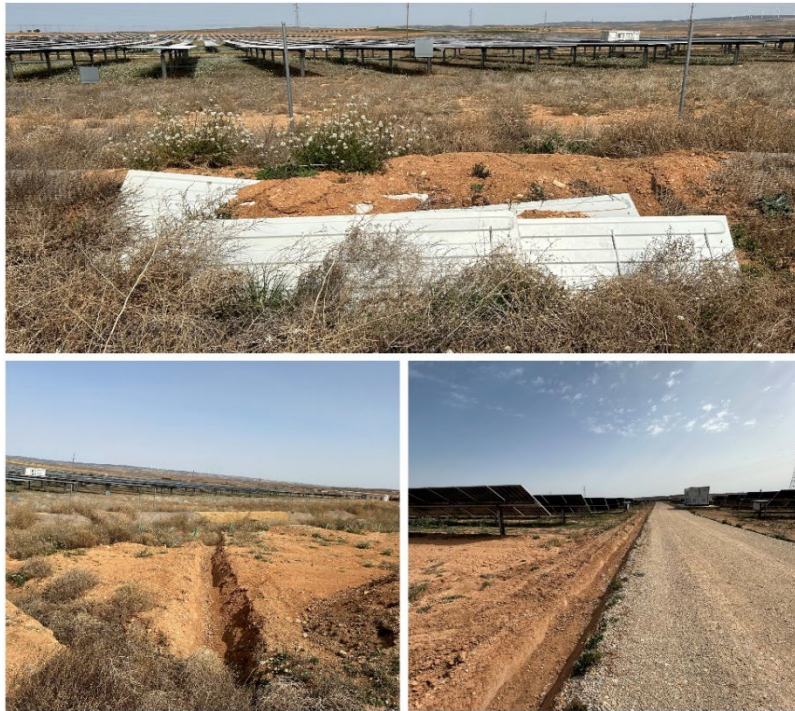
- Se observa en algunas zonas de drenajes (sobre todo la parte norte) la colmatación parcial de ellos debido a la acumulación de capitanas y otros restos de las zonas colindantes.
 - En la parte Noreste (la zanja entre la FV y la carretera) continúan unas chapas para la retención de los taludes, se deberán de retirar y tomar las medidas necesarias para su retención. **[Medida 1]**.
- No presenta problemas. **[Medida 2]**.
- Las tres zonas de acopio de la planta anteriormente definidas, los materiales presentes en ellas se trasladarán a la zona de acopio final. Los materiales que aún quedan de la

Talud de drenajes retenido con chapa, drenajes colmatados de capitanas y drenajes nuevos en el interior de la planta.

- Correcto mantenimiento de los sistemas de drenaje, realizando limpiezas periódicas. **[Medida 1]**
- Corregir el diseño de los taludes eliminando cualquier material adicional como la chapa que sostiene el talud de la parte Noreste. **[Medida 1]**
- Retirar los materiales sobrantes en la zona de acopio definida para la Fase de Explotación de la planta. **[Medidas 3 y 4]**

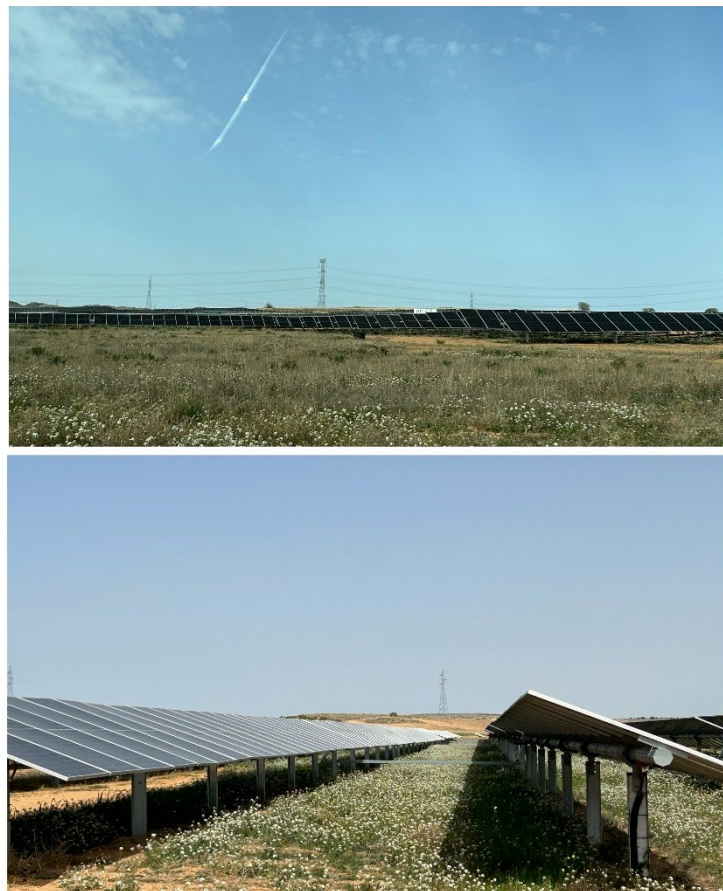
- Se observan muy pocas zonas sin cubierta vegetal. Estas zonas corresponden a las zonas que han sufrido mayor compactación por el paso de maquinaria por lo que son las zonas de cerca de los viales y próximas al vallado. Se valorará el tratamiento de esta zona (se tendría que remover la tierra para descompactar la superficie) y posteriormente resembrar en la época que corresponda. **[Medida 1]**
- No se han realizado trabajos de desbroce este trimestre. **[Medida 2]**
- Trasladar los materiales existentes a la zona de acopio de materiales que se ha definido, próxima al edificio de control. **[Medida 3]**
- Supervivencia parcial de la pantalla vegetal. Hay mayor presencia de romeros y elevada mortalidad de tomillo y retama. Se estudiará la replantación de estas zonas, con las especies que más se adapten a las condiciones de esta zona. **[Medida 4 y 5]**

Cubierta vegetal bajo los seguidores.

- Estudiar la posibilidad de revegetar/sembrar en aquellas zonas de la planta donde la cubierta vegetal no se produzca de forma natural tras un periodo de tiempo considerable. **[Medida 1]**
- Tratar de establecer acuerdos con ganaderos de la zona para evitar el uso de medios mecánicos, no empleando nunca métodos químicos de control. **[Medida 2]**
- En caso de detectarse zonas reiteradamente afectadas y no haya desarrollo de vegetación, se estudiará la posibilidad de acondicionar la zona para que se desarrolle el matorral mediterráneo. **[Medida 3]**
- Observar las marras halladas y/o zonas sin cubierta de herbáceas y estudiar la necesidad de la reposición de las mismas o de realizar las resiembras necesarias. **[Medida 4 y 5]**

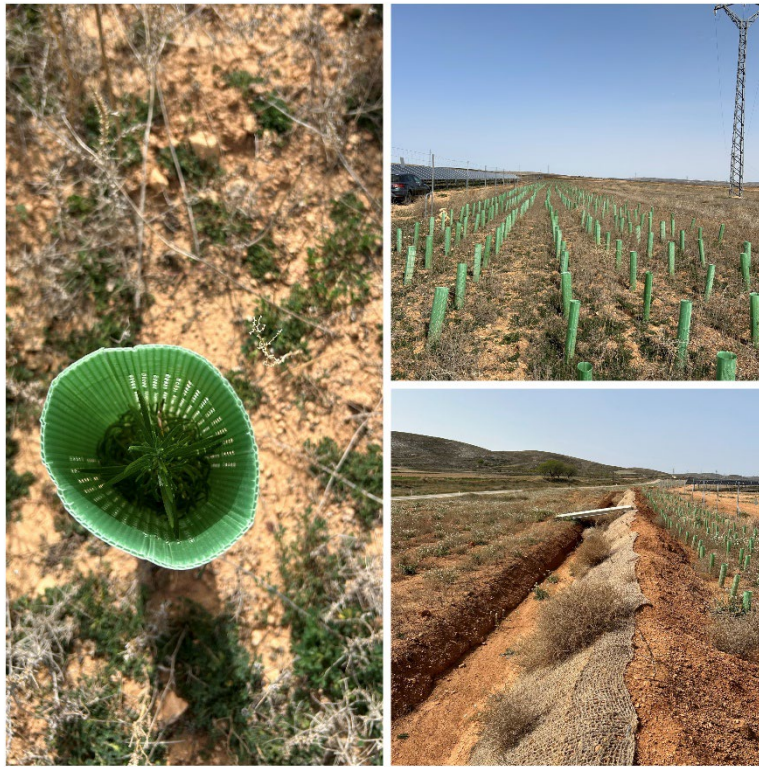
Pantalla vegetal (zona Este). Predomina la supervivencia del romero.

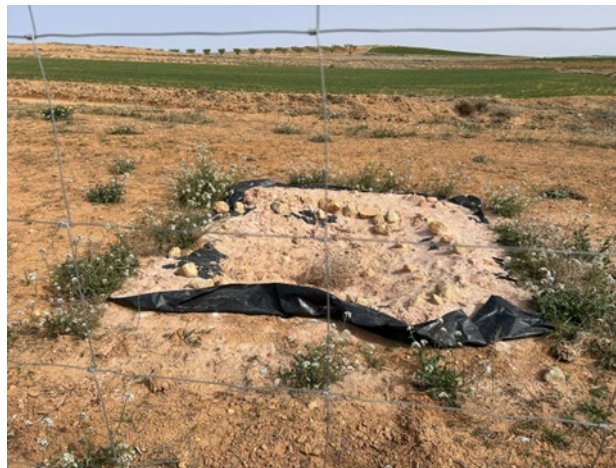
- Hay un total de 5 balsas, pese a que hay dos en peor estado debido al paso de animales. Se han desplazado las piedras que hacían de sujeción al plástico que impermeabiliza la zona. **[Medida 7]**

Charcas

- Si se observan placas o cintas en el suelo, deberán recolocarse en sus posiciones originales, y ante la pérdida de las mismas deberá realizarse un conteo y proceder a su reposición. **[Medida 3]**
- En caso de detectarse alta mortalidad de la pantalla vegetal, deberá haber reposición de mallas en el trimestre que le corresponda. **[Medida 4]**
- Si se observa deterioro de los mismos, tratar de repararlos en la medida de lo posible. Si no se aprecian signos de uso/actividad en ellos, valorar una reubicación más efectiva de estos elementos. **[Medida 6, 7 y 8]**

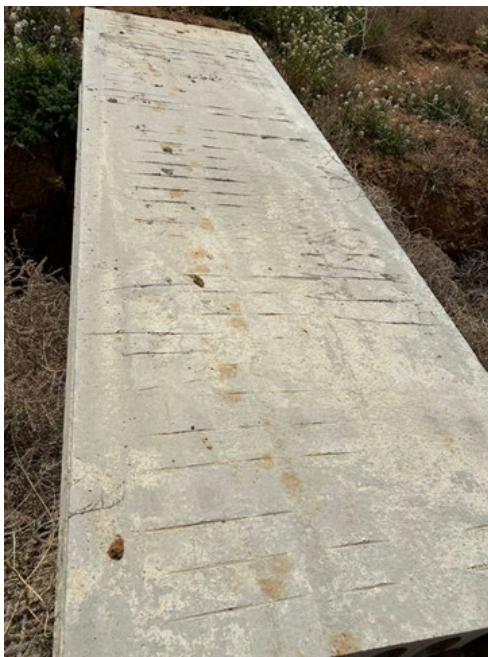
- No se ha detectado presencia de cadáveres en el entorno. **[Medida11]**
- Hay muestras de que ha habido paso de fauna a través del vallado, huellas en los pasos de fauna, huellas dentro de la planta etc. **[Medida 12]**

Pasos de fauna con huellas

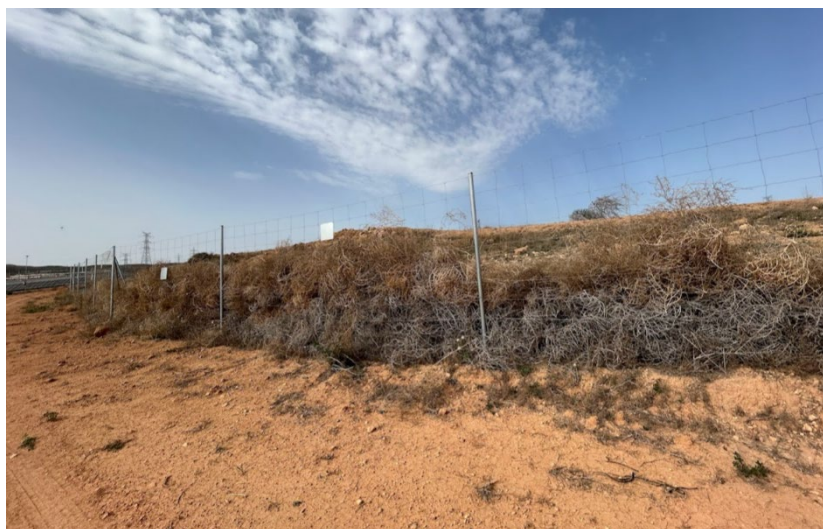
- Se ha comprobado que se cumple con el espacio libre desde el suelo al vallado de 20 cm y los pasos de fauna cada 50 m a lo largo de todo el vallado. Sería necesario un mantenimiento de limpieza de las capitanas sobre el vallado, ya que estos pasos se pueden ver obstruidos. **[Medida 1]**
- No se observan elementos punzantes. **[Medida 2]**
- Se observan 2 faltas de placas ya identificadas en el anterior trimestre que no se han colocado. Una está en el suelo y la otra deberá de reponerse. La medida y la disposición de las placas cumplen conforme a lo establecido. **[Medida 3]**
- Hay una franja vegetal de 8m de anchura en torno al vallado, pese a que la supervivencia de esta franja vegetal no es total. **[Medida 4]**
- Reparto uniforme de la tierra en estas zonas. **[Medida 5]**

Vallado colmatado por la vegetación el entorno (zona norte)

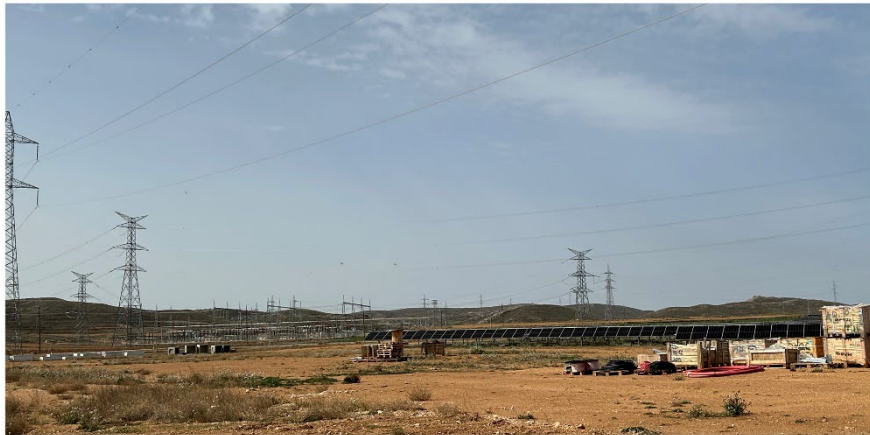
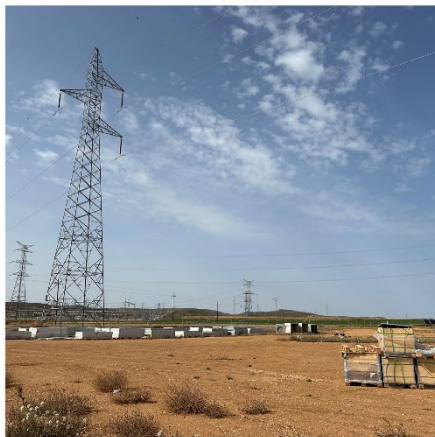
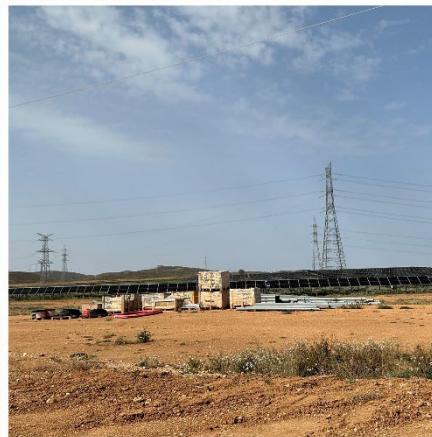
- Queda pendiente programar en los próximos días la retirada de los materiales sobrantes que no ocupan una zona de almacenaje correcta.

Acopio de materiales en mitad de la planta

- Realizar contrato/s con gestor/es autorizado/s para la retirada de los residuos peligrosos y no peligrosos en caso de que no existiese. **[Medida 1, 2 y 3]**
- Dotar de almacén de residuos peligrosos y al punto limpio de las medidas de seguridad adecuadas en función de los materiales a contener en caso de detectarse alguna anomalía. **[Medida 1, 2 y 3]**
