PLAN DE VIGILANCIA AMBIENTAL EN FASE DE OPERACIÓN

FV VALDENEBRO SOLAR

Nombre de la instalación:	FV Valdenebro Solar
Provincia/s ubicación de la instalación:	Teruel
Nombre del titular:	Valdenebro Solar S.L.
CIF del titular:	B88005756
Nombre de la empresa de vigilancia:	Plantarise S.L.
Tipo de EIA:	Ordinaria
Informe de FASE de:	Explotación
Periodicidad del informe según DIA:	Trimestral
Año de seguimiento nº:	1
Nº de informe y año de seguimiento	Informe nº 3 del año 1
Período que recoge el informe:	Abril 2024 – junio 2024

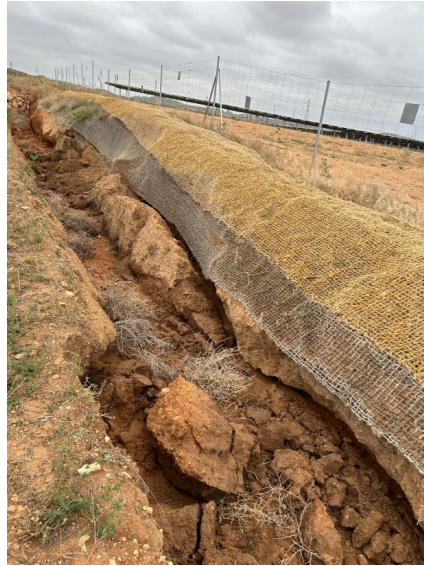
- Durante el seguimiento realizado en este tercer trimestre se ha identificado el derrumbe de parte del Jarillón situado en la parte sur de la planta. El derrumbe ha provocado la obstrucción de la canalización de las aguas en la zanja. La parte del Jarillón que se ha derrumbado coincide con el tramo de que tenía una pendiente más abrupta y con una mayor profundidad.

- El Jarillón es una estructura diseñada para encauzar las aguas cuyo objetivo es evitar las inundaciones de la zona, en este caso la carretera. La causa del derrumbe es un fuerte episodio de lluvias que ha provocado el deslizamiento de una parte del mismo, obstruyendo el drenaje. Además, los drenajes de la parte sur de la planta han resultado inutilizables por la acumulación de tierra, en determinados tramos está inservible debido al deslizamiento de los taludes. **[Medida 1]**.

Estructura del Jarillón afectada tras un periodo de lluvias intensas.

- Es necesario aplicar medidas para restablecer el Jarillón teniendo en cuenta los factores necesarios para reformarlo. Se deberá considerar el material con el que construya ya que se recomienda utilizar materiales impermeables como arcillas y limos. Además, resulta esencial compactar el Jarillón además de recubrirlo con arcilla para impermeabilizar la superficie y evitar formar grietas y poros con los que pueda filtrar el agua. **[Medida 1]**
- Corregir el diseño de los drenajes eliminando cualquier material adicional como la chapa que sostiene el talud de la parte Noreste, además de restaurar ese drenaje ya que, tras las lluvias de ha derrumbado. **[Medida 1]**
- Depositar los materiales almacenados actualmente en la zona de acopio final que se definió para la Fase de Explotación. **[Medidas 3 y 4]**

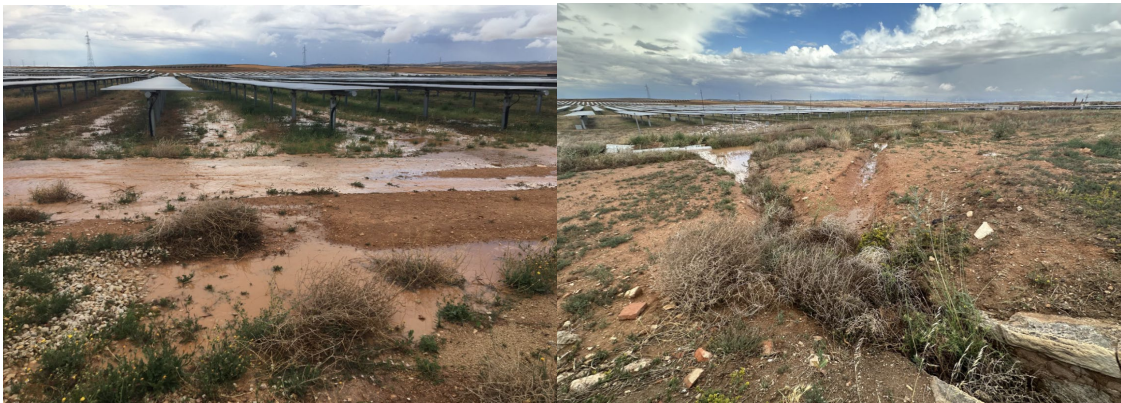
Por último, en lo que respecta a los drenajes, no se han tomado las medidas necesarias para retener el talud de la parte Noreste ya que continúan las chapas de retención (la zanja entre la FV y la carretera). Tras las fuertes lluvias se ha inundado parte de la zona sur de la planta y se ha mostrado que los drenajes que se hicieron para optimizar la red de drenajes no han resultado útiles. **[Medida 1]**.

Drenajes ineficientes. Tras unas fuertes lluvias se inundó parte de la PFV.

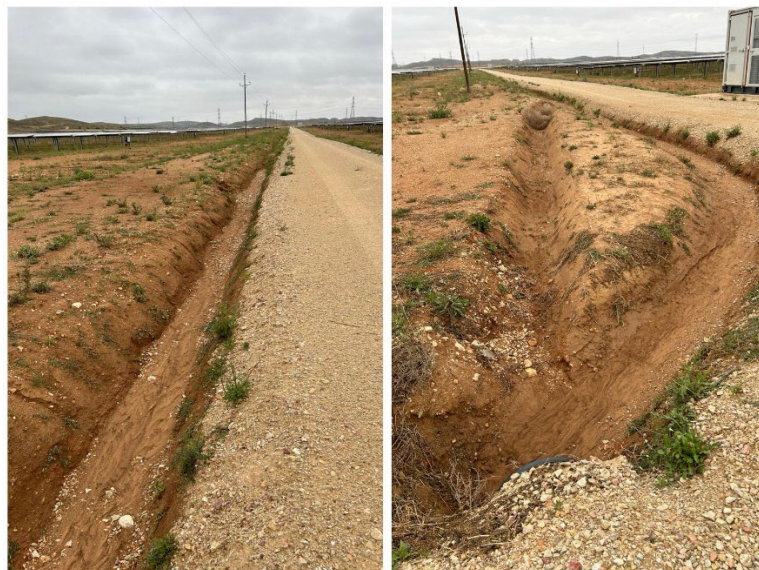
- Se observa que se han limpiado los drenajes de la zona norte de la planta ya que estaban colmatados de vegetación seca y otros restos. Se deberá de llevar un mantenimiento de los drenajes más continuado.

Drenajes en buen estado y mantenimiento en el interior de la planta.

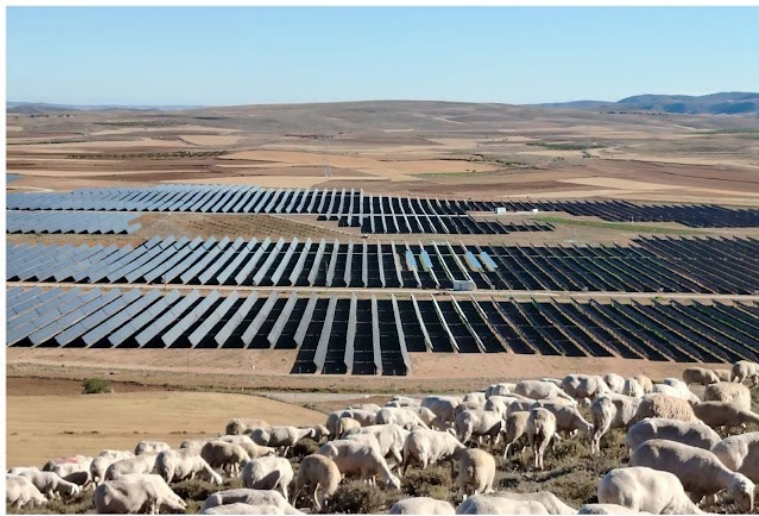
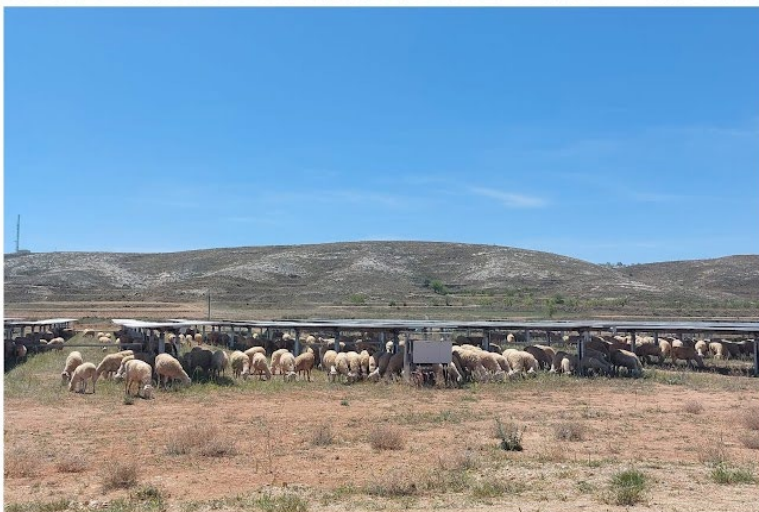
- Se han realizado trabajos de desbroce en los meses de mayo y junio, mediante el pastoreo con las ovejas. Las ovejas entraron en Valdenebro Solar el día 29/04/2024 y se fueron el 16/05/2024 y posteriormente han entrado en el mes de junio de los días 19/06/2024 hasta el 23/06/2024. **[Medida 2]**

Desbroce de la vegetación con ovejas.

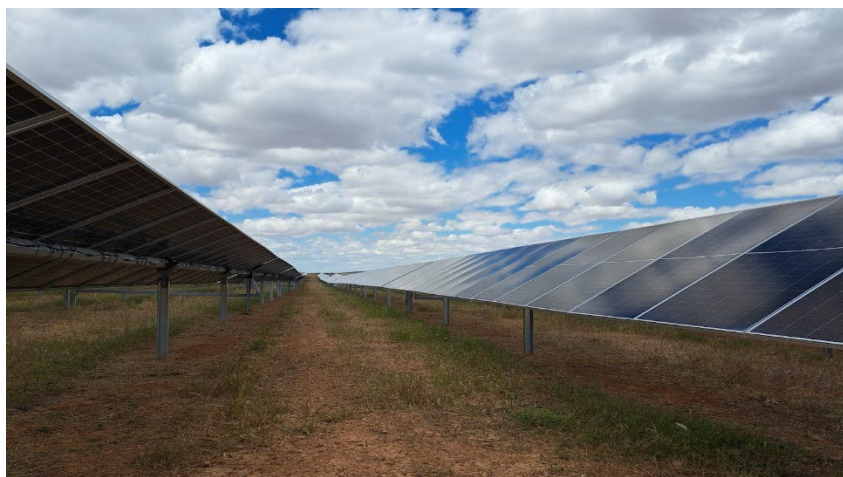
Cubierta vegetal después del desbroce de las ovejas

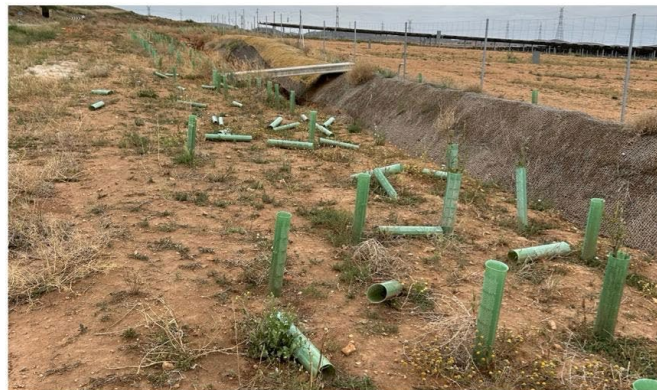
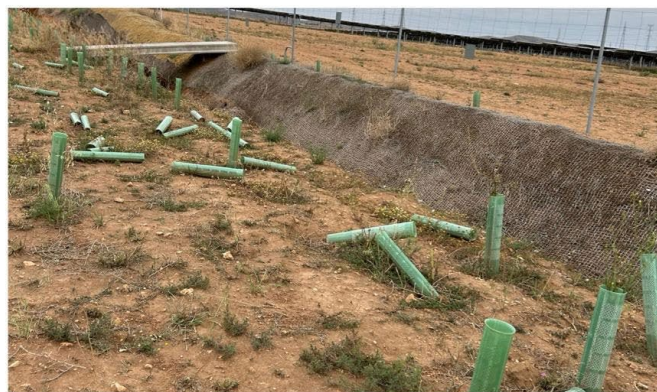
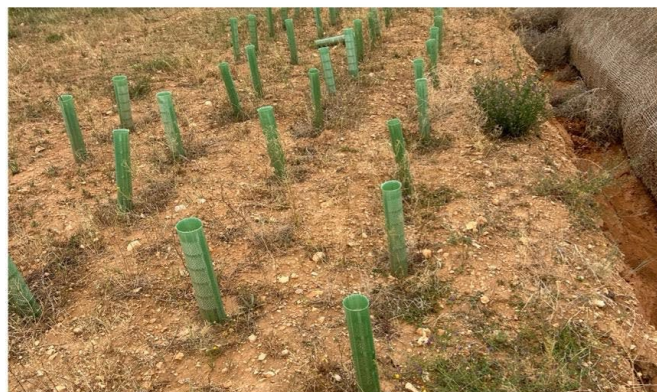
- Trasladar los materiales existentes a la zona de acopio de materiales que se ha definido, próxima al edificio de control. **[Medida 3]**
- No hay una supervivencia total de la pantalla vegetal. Se muestran romeros desarrollados en las partes más húmedas. Elevada mortalidad de tomillo y retama. Se estudiará la replantación de estas zonas, con las especies que más se adapten a las condiciones de esta zona. Se muestran los tubos protectores de la pantalla vegetal descolocados y tirados. Es necesario retirar los tubos protectores de algunos ejemplares de romero ya que sobresalen de él. **[Medida 4 y5]**

Protectores de la pantalla vegetal afectados por las lluvias, fauna, etc. Necesidad de recolocar o retirar aquellos cuyas especies hayan alcanzado un estado vegetativo suficiente como para continuar su crecimiento sin ellos.

Necesidad de quitar algunos de los tubos protectores que protegían las plantas de la pantalla vegetal ya que están algunos tirados y en otros los romeros sobresalen de ellos. Revisión y mantenimiento de la pantalla vegetal. **[Medida 4 y 5]**

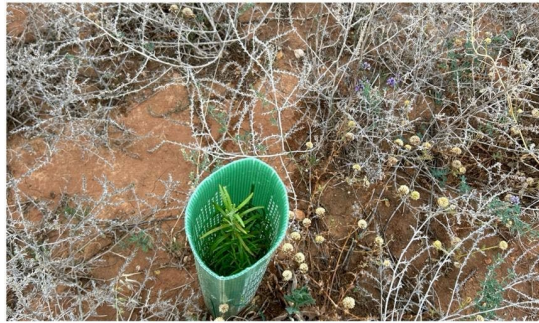
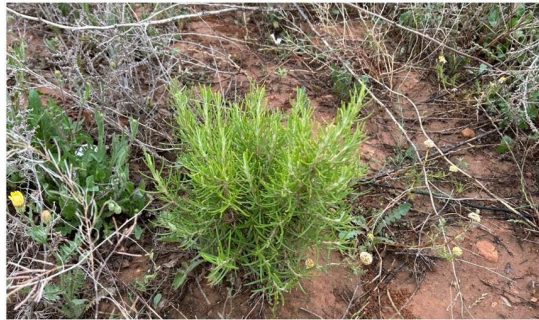
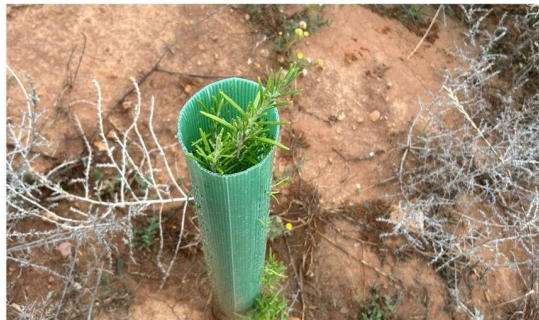
Romeros con buen desarrollo vegetativo.

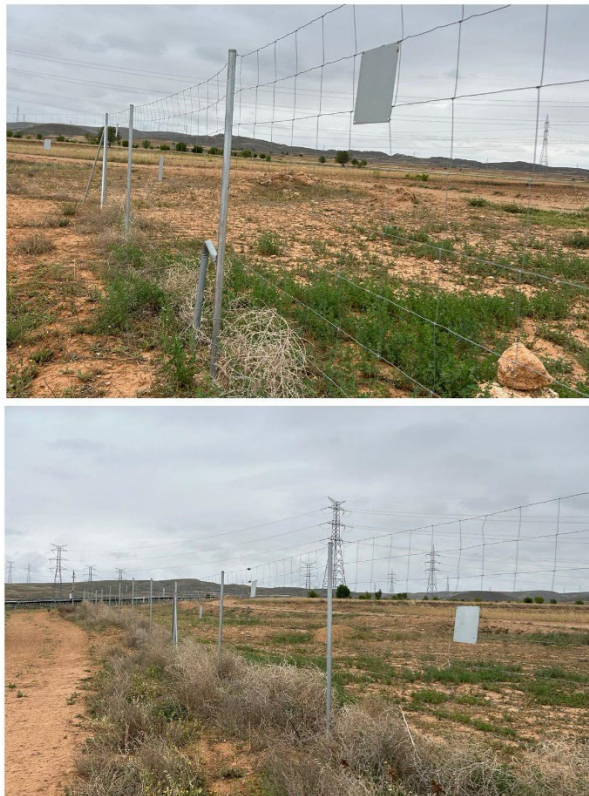
- El vallado perimetral es permeable a la fauna, en donde se cumple con las medidas exigidas como vallado cinegético. Se ha comprobado que se ha hecho una limpieza de la vegetación acumulada en el vallado como era la acumulación de capitanas. Este mantenimiento debe de ser más periódico ya que se acumulan en el vallado en un periodo de tiempo breve. **[Medida 1]**

Limpieza de las capitanas acumuladas en el vallado.

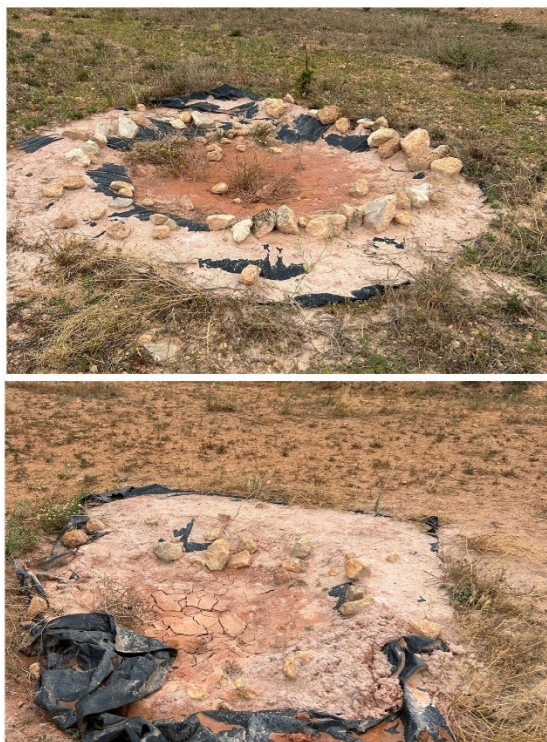
- El total de las 5 balsas que hay en la parte Norte de la planta, no hay signos de humedad ni se muestra un correcto mantenimiento de las mismas. Las piedras que sostienen el plástico que impermeabiliza la superficie están movidas, hay tierra en el interior en el interior de las balsas etc. Es necesario una corrección de las mismas. **[Medida 7]**

Balsas sin agua y con necesidad de mejora.

- No es necesario aplicar medidas. **[Medida 3]**
- En caso de detectarse alta mortalidad de la pantalla vegetal, deberá haber reposición de marras en el trimestre que le corresponda. **[Medida 4]**
- Reparar los distintos elementos que estén deteriorados. Si no se aprecian signos de uso/actividad en ellos, valorar una reubicación más efectiva de estos elementos. **[Medida 6, 7 y 8].**

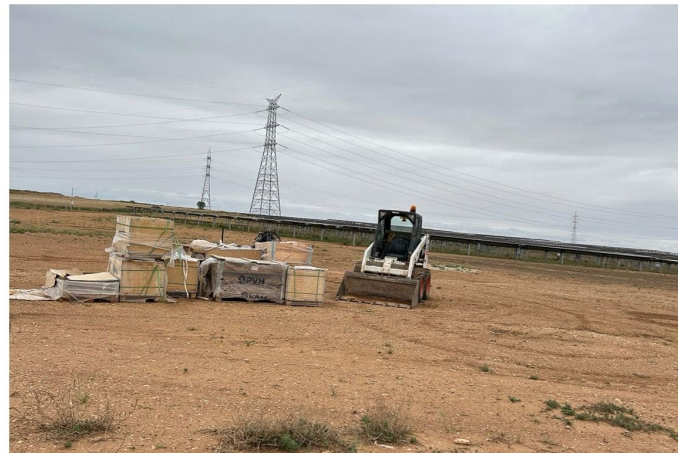
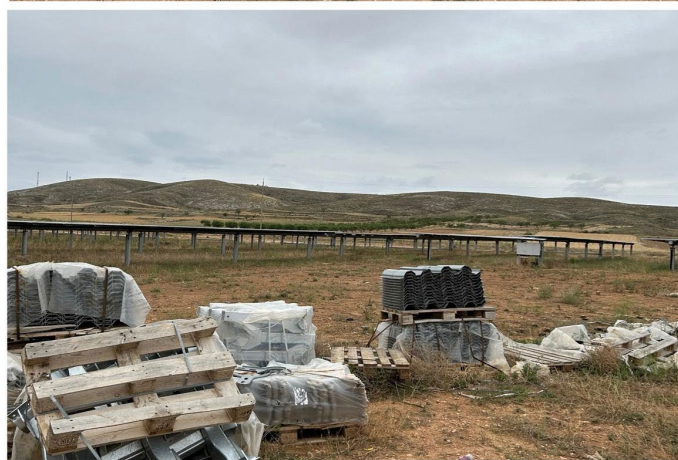
- No presenta problemas. **[Medida 2]**.
- Continúan los materiales en las tres zonas de acopio de la planta anteriormente definidas, los materiales presentes en ellas se trasladarán a la zona de acopio final. **[Medida 3 y 4]**
- Aún no se ha realizado ninguna limpieza de paneles. **[Medida 5]**
- Se han realizado dos trabajos de desbroce en este trimestre mediante pastoreo con ovejas. El rebaño de ovejas entró por primera vez a desbrozar la vegetación de la planta del 29/04/2024 hasta el 16/05/2024. Ha vuelto a entrar el rebaño de ovejas en el mes de junio un total de cuatro días, del 19/06/2024 hasta el 23/06/2024. **[Medida 6]**.

Materiales depositados en puntos no destinados para ellos en el interior de la PFV.
