PLANTA SOLAR FOTOVOLTAICA (FV) "CARTUJOS 1" DE 25 MWp"

Programa de Vigilancia Ambiental

Nombre de la instalación:	FV CARTUJOS 1
Provincia/s ubicación de la instalación:	ZARAGOZA
Nombre del titular:	PLANTA SOLAR OPDE 15 S.L.
CIF del titular:	B-71.344.782
Nombre de la empresa de vigilancia:	ARGUSTEC S.L.
Tipo de EIA:	ORDINARIA
Informe de FASE de:	CONSTRUCCIÓN
Periodicidad del informe según DIA:	MENSUAL
Año de seguimiento n.º:	AÑO 1
N.º de informe y año de seguimiento	INFORME N.º 12 DEL AÑO 1
Período que recoge el informe:	SEPTIEMBRE 2023

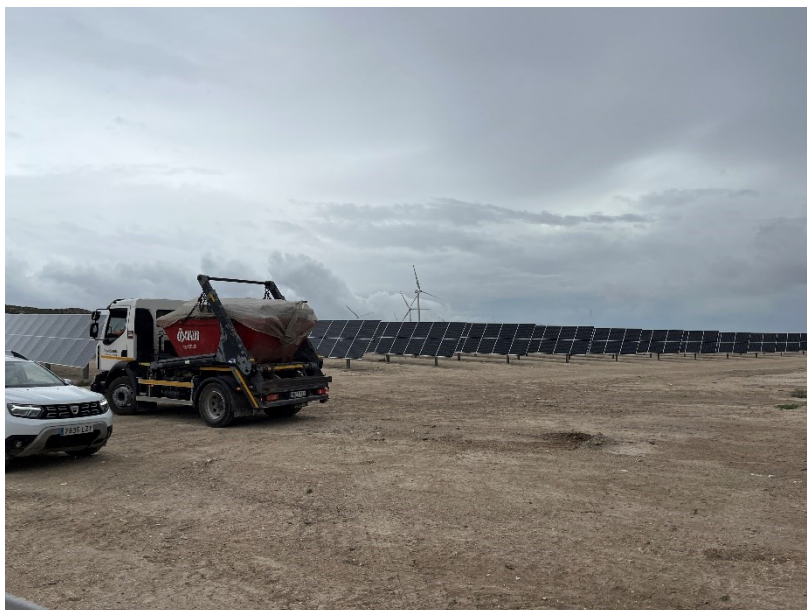
Se ha dispuesto un punto limpio de residuos no peligrosos que consta de dos contenedores, uno para restos de madera y cartón, y otro para restos metálicos.

Este mes se ha llevado a cabo la retirada del punto limpio de residuos no peligrosos.

Figura 2 Retirada del punto limpio de residuos no peligrosos

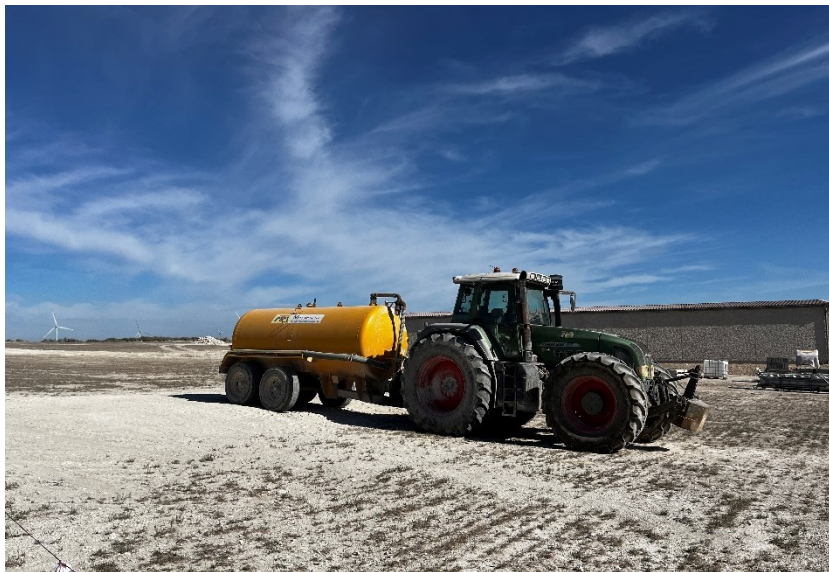
La obra dispone de cuba de agua y se realizan riegos con regularidad. Además, la obra cuenta con un límite de velocidad establecido de 20km/h para reducir de esta forma las emisiones de polvo.

Figura 3 Cuba para la realización de riegos

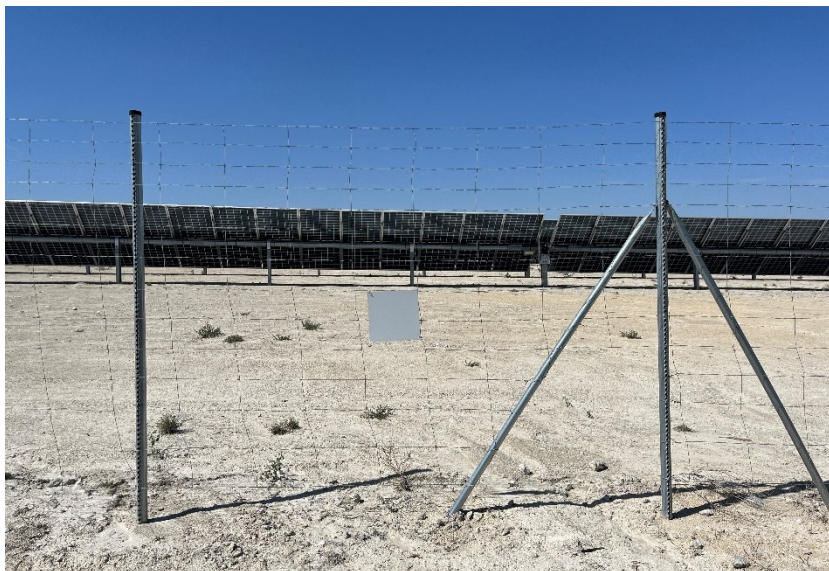
Se ha finalizado con la instalación del vallado perimetral, con la colocación de las placas esteparias y la apertura de los pasos de fauna.

Figura 4 Vallado perimetral

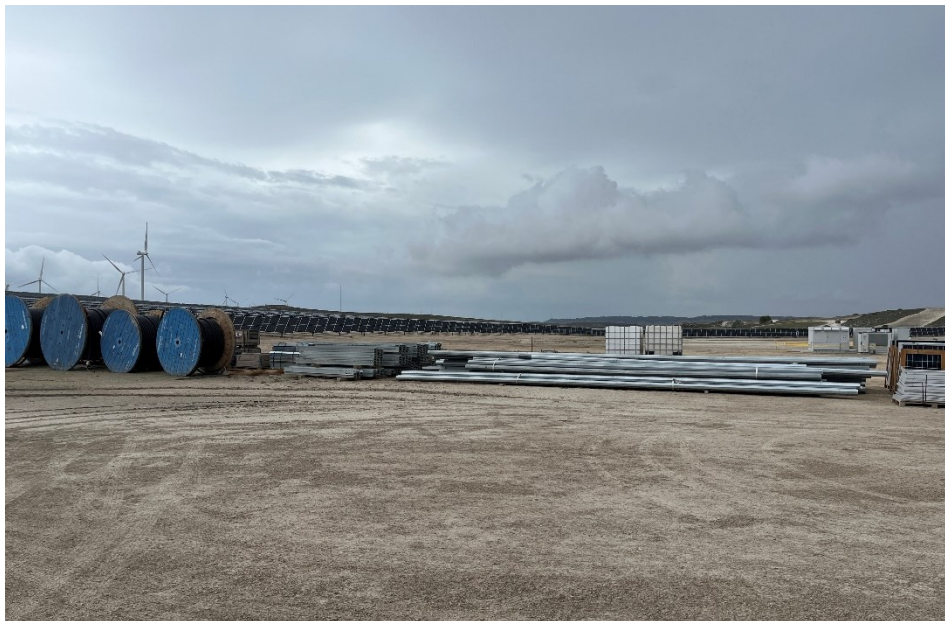
La planta mantiene un nivel de limpieza óptimo, y los acopios de material de construcción se ha realizado en zonas destinadas para la labor y sobre terreno de cultivo.

Figura 6 Acopio del material de construcción
