PLANTA SOLAR FOTOVOLTAICA (FV)

"CARTUJOS 1" DE 25 MWp

Programa de Vigilancia Ambiental

| N.º de informe y año de seguimiento | INFORME Nº 1 DEL AÑO 1 |

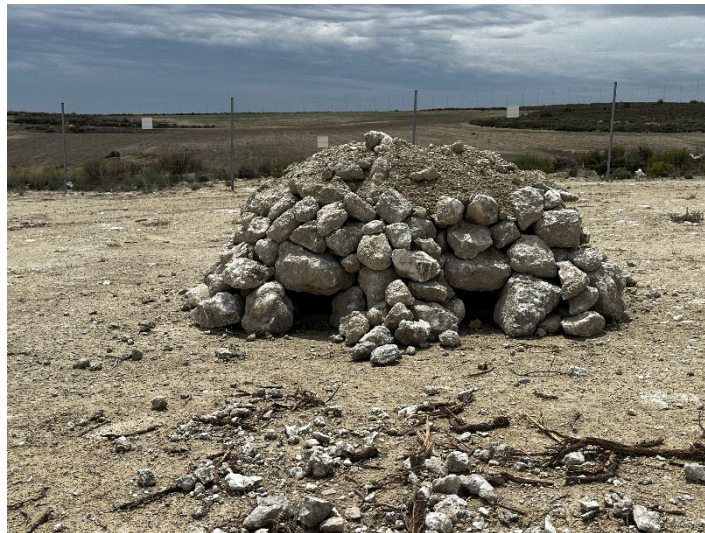
- Majanos: el estado de los montículos es correcto, encontrándose indicios de uso, como excrementos.

Figura 4 Majano

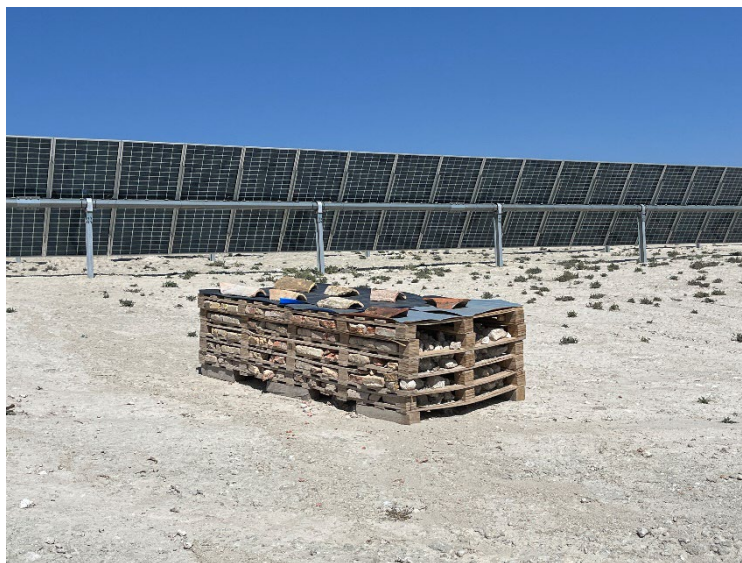
- Hoteles de insectos: el estado de los hoteles es correcto. Aunque no se ha encontrado ninguna prueba de uso, por lo menos para las especies para las que estaba destinado. Si pudiéndose encontrar, excrementos de conejo en la inmediación de estos hoteles.

Figura 5 Hotel de insectos

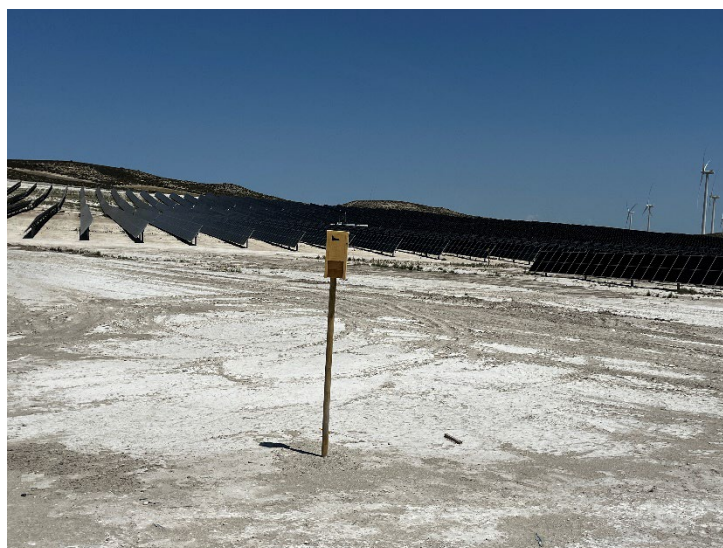
- Refugio de quirópteros: el estado de los refugios es correcto. A la entrada del refugio y en las inmediaciones, no se observan evidencias de su uso, pero no se puede confirmar al 100%.

Figura 6 Refugio de quirópteros

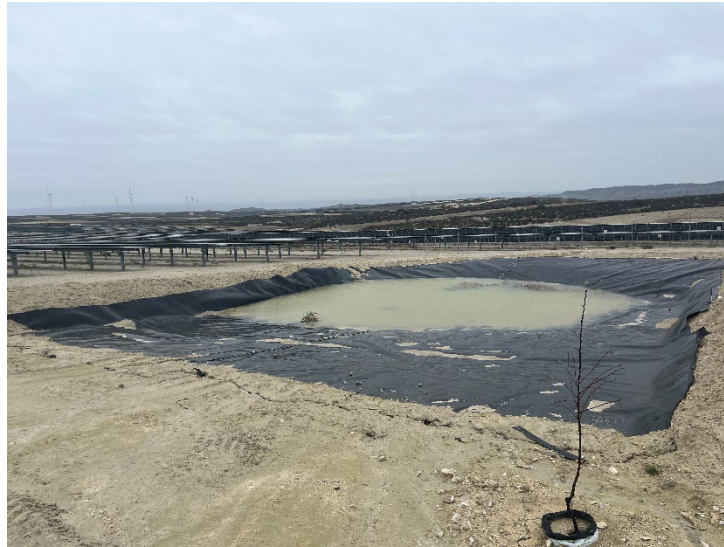
- Balsetes artificiales: el estado de los balsetes es correcto, se ha comprobado la acumulación de agua de lluvia y escorrentía, realizándose correctamente.

Figura 7 Balsete con acumulación de agua

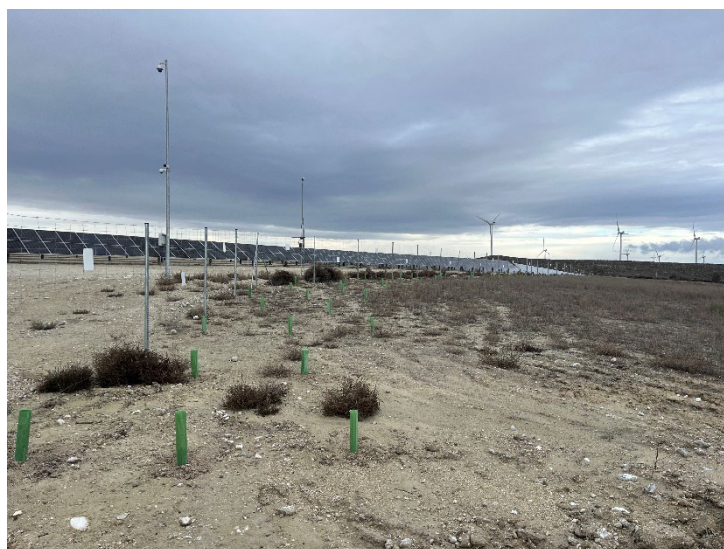
- Pantalla vegetal: se ha comprobado el porcentaje de supervivencia de los individuos que componen la pantalla vegetal, como se ha indicado anteriormente, ronda el 85%. Alguno de los protectores se ha volado, estos deberán ser repuestos.

Figura 8 Pantalla vegetal

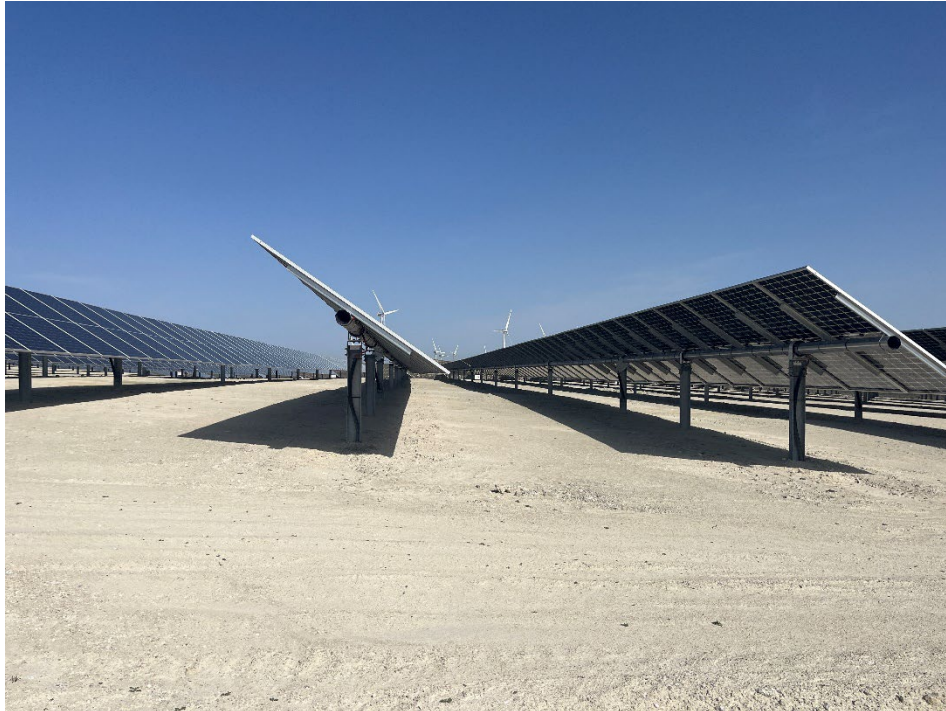
La revegetación natural en el interior de la PSFV es muy escasa o casi nula en los tres recintos vallados, pudiéndose encontrar superficie vegetal únicamente en las zonas de vegetación gipsícola ya existentes anteriormente.

Figura 9 Estado de la revegetación natural del proyecto Campo 2

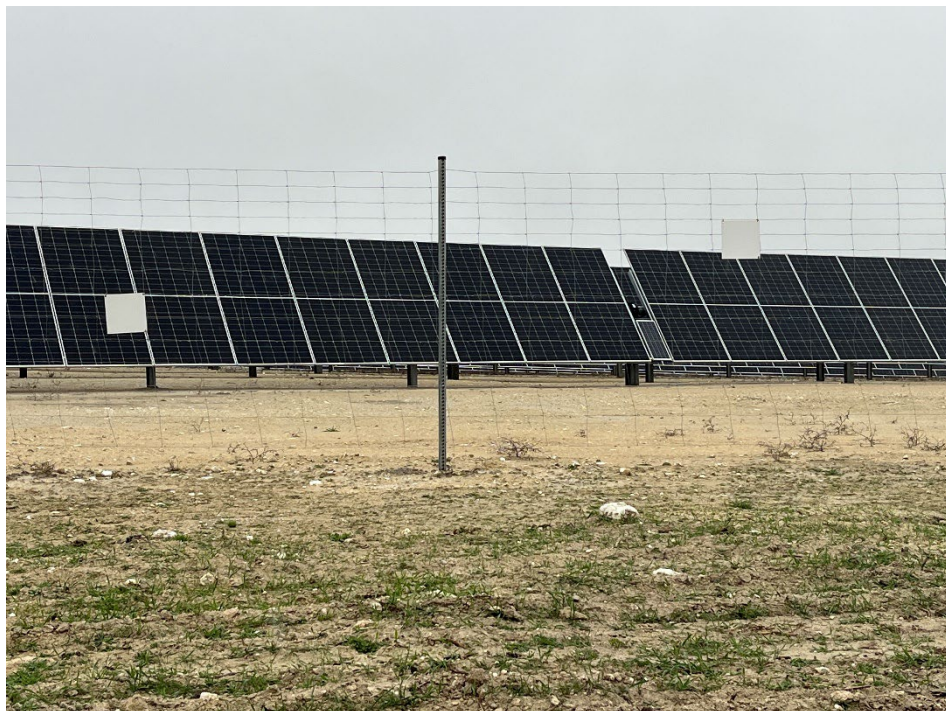
Figura 10 Estado de la revegetación natural en el proyecto Campo 1

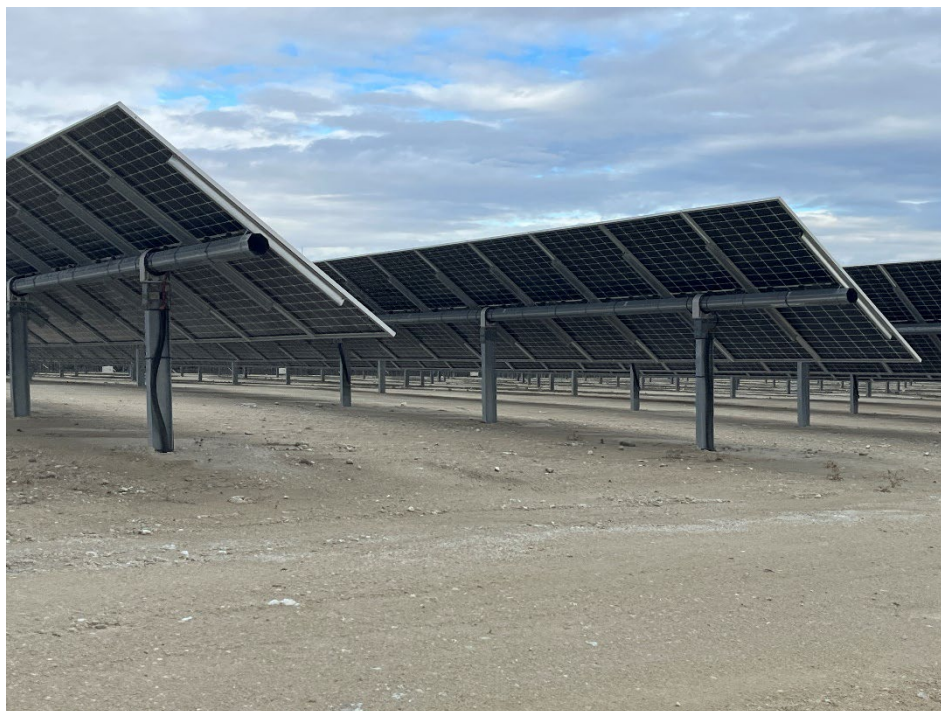
Figura 11 Estado de la vegetación natural bajo los módulos Campo 3

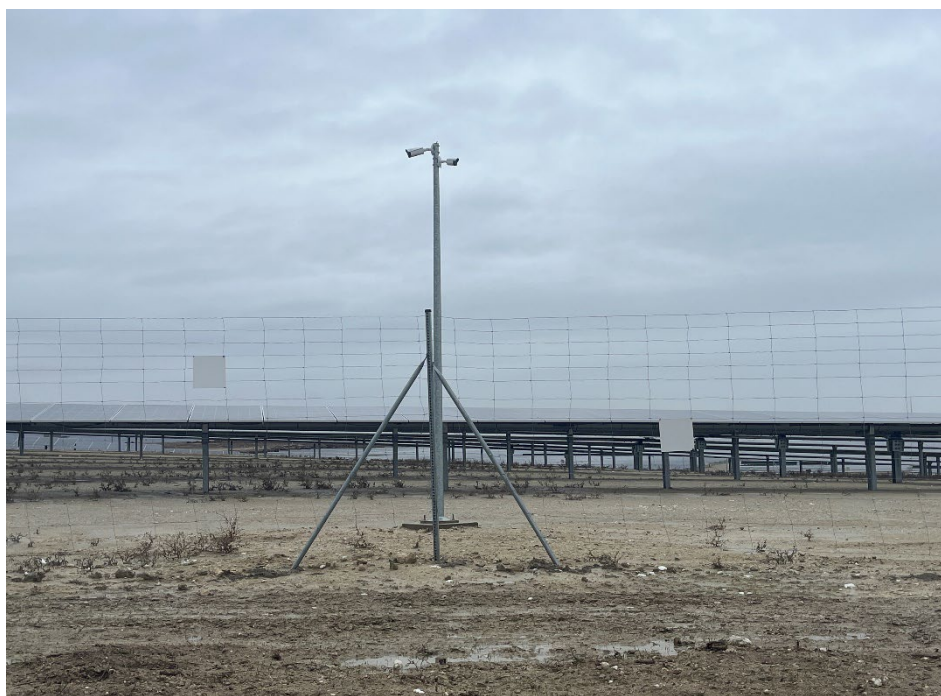
Figura 12 Vallado perimetral

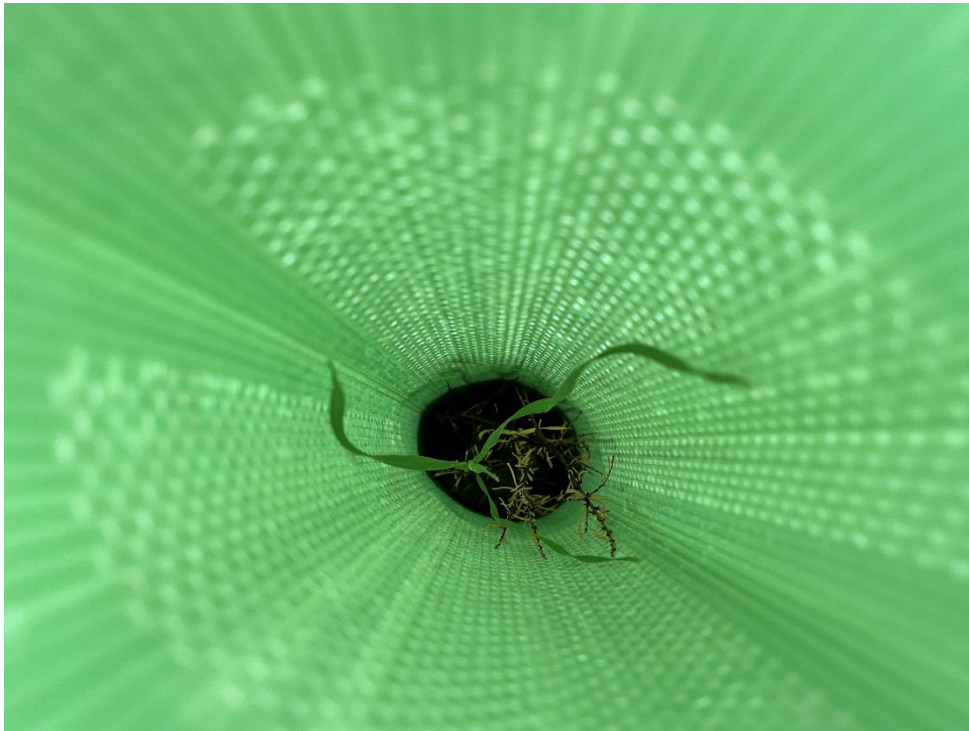
En cuanto a la pantalla vegetal, se ha observado buena adaptación en los individuos que la componen, con un porcentaje de supervivencia de aproximadamente el 85 %.

Figura 13 Ejemplar de la pantalla vegetal

Figura 14 Ejemplar de la pantalla vegetal
