PLANTA SOLAR FOTOVOLTAICA (FV)
“CARTUJOS 1” DE 25 MWp”

Programa de Vigilancia Ambiental

Nombre de la instalación:	FV CARTUJOS 1
Provincia/s ubicación de la instalación:	ZARAGOZA
Nombre del titular:	PLANTA SOLAR OPDE 15 S.L.
CIF del titular:	B-71.344.782
Nombre de la empresa de vigilancia:	ARGUSTEC S.L.
Tipo de EIA:	ORDINARIA
Informe de FASE de:	CONSTRUCCIÓN
Periodicidad del informe según DIA:	MENSUAL
Año de seguimiento n.º:	AÑO 2
N.º de informe y año de seguimiento	INFORME N.º 2 DEL AÑO 2
Período que recoge el informe:	NOVIEMBRE 2023

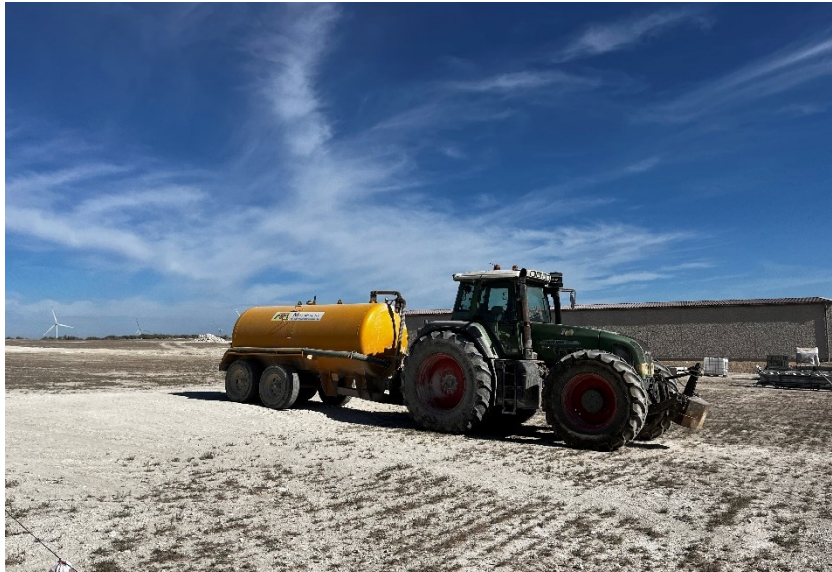
Figura 2 Cuba para la realización de riegos

La obra dispone de cuba de agua y se realizan riegos con regularidad. Además, la obra cuenta con un límite de velocidad establecido de 20km/h para reducir de esta forma las emisiones de polvo.

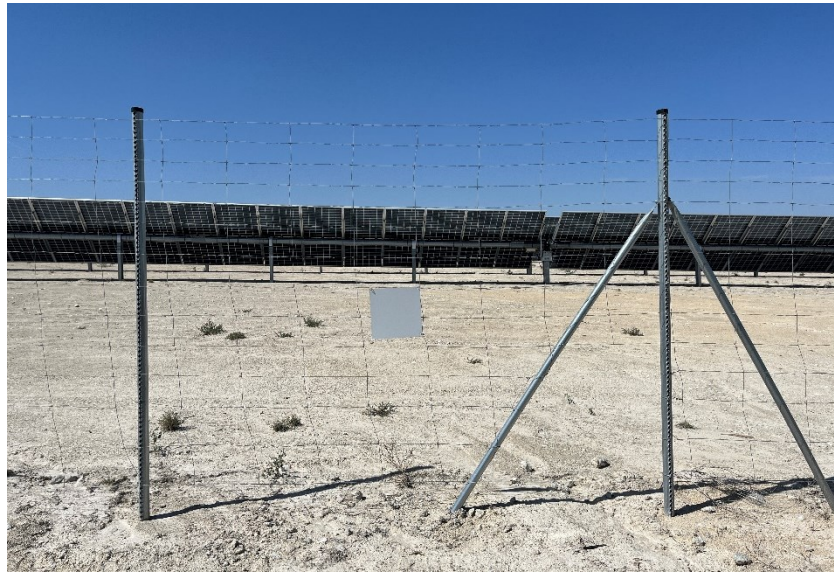
Figura 3 Vallado perimetral

Se ha finalizado con la instalación del vallado perimetral, con la colocación de las placas esteparias y la apertura de los pasos de fauna.

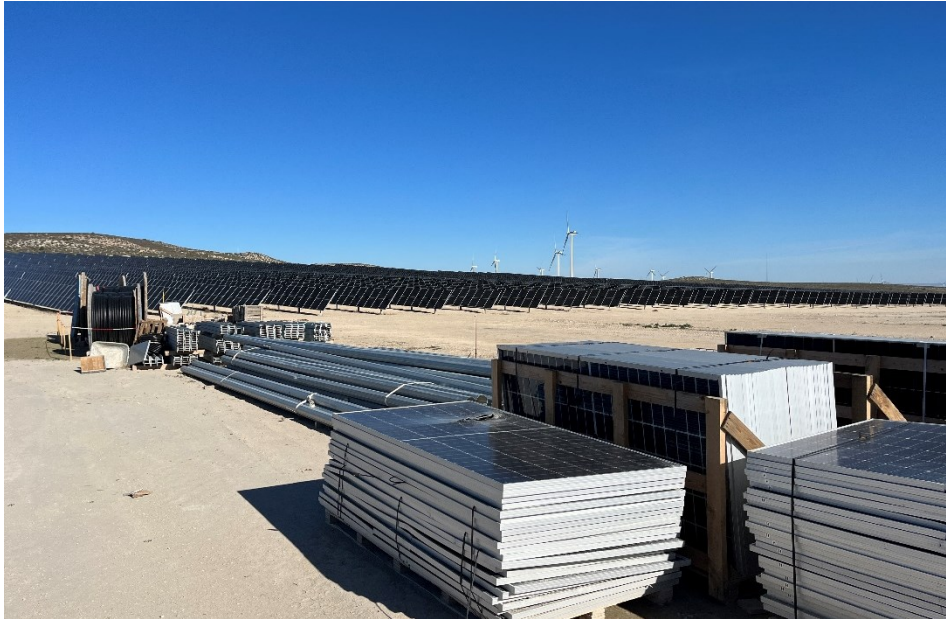
Figura 5 Acopio del material de construcción

La planta mantiene un nivel de limpieza óptimo, y los acopios de material de construcción se ha realizado en zonas destinadas para la labor y sobre terreno de cultivo.
