PLANTA SOLAR FOTOVOLTAICA (FV)

"CARTUJOS 2" DE 12,5 MWp

Programa de Vigilancia Ambiental

Nombre de la instalación:	PSFV CARTUJOS 2
Provincia/s ubicación de la instalación:	ZARAGOZA
Nombre del titular:	PLANTA SOLAR OPDE 15 S. L.
CIF del titular:	B-71.344.782
Nombre de la empresa de vigilancia:	ARGUSTEC S.L.
Tipo de EIA:	ORDINARIO
Informe de FASE de:	EXPLOTACIÓN
Periodicidad del informe según DIA:	TRIMESTRAL
Año de seguimiento n.º:	AÑO 1
N.º de informe y año de seguimiento	INFORME Nº 1 DEL AÑO 1
Período que recoge el informe:	ENERO 2024 - MARZO 2024

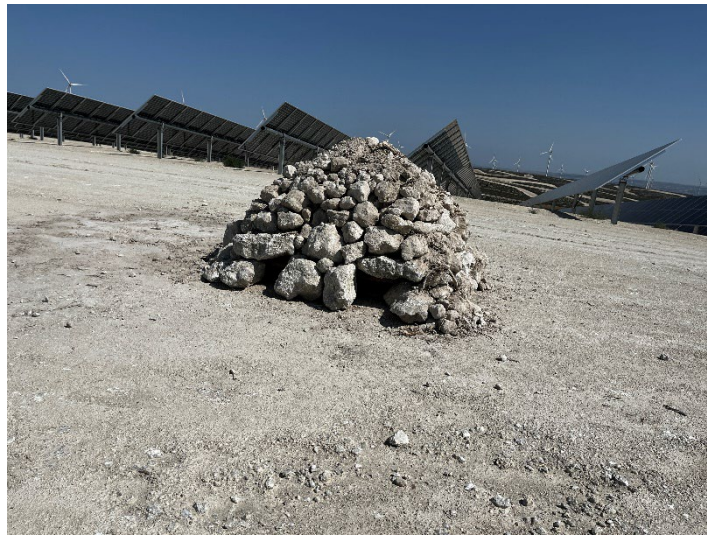
Figura 4 Majano

- Majanos: el estado de los montículos es correcto, encontrándose indicios de uso, como excrementos.

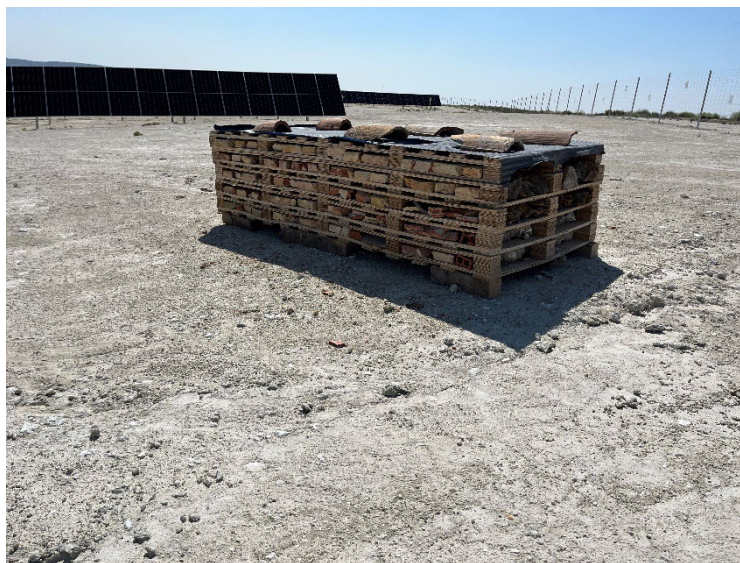
Figura 5 Hotel de insectos

- Hoteles de insectos: el estado de los hoteles es correcto. Aunque no se ha encontrado ninguna prueba de uso, por lo menos para las especies para las que estaba destinado. Si pudiéndose encontrar, excrementos de conejo en la inmediación de estos hoteles.

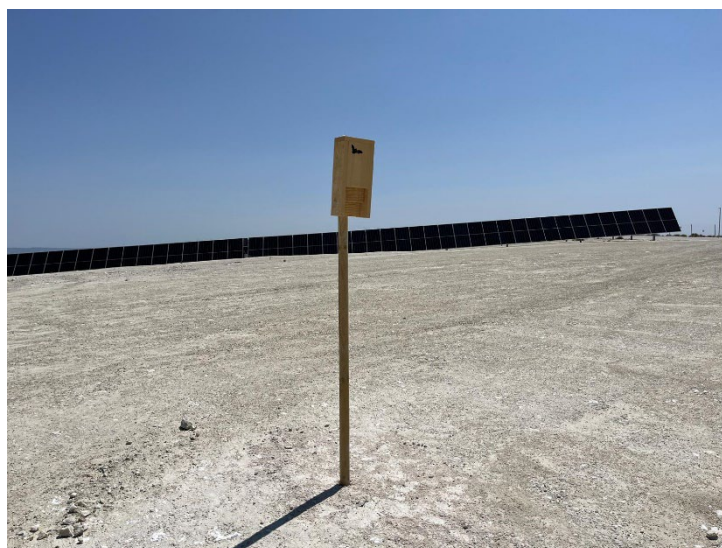
Figura 6 Refugio de quirópteros

- Refugio de quirópteros: el estado de los refugios es correcto. A la entrada del refugio y en las inmediaciones, no se observan evidencias de su uso, pero no se puede confirmar al 100%.

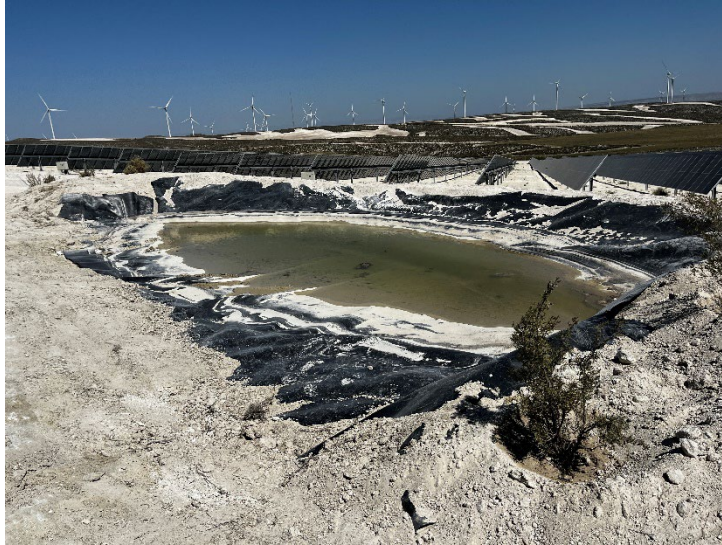
Figura 7 Balsete con acumulación de agua

- Balsetes artificiales: el estado de los balsetes es correcto, se ha comprobado la acumulación de agua de lluvia y escorrentía, realizándose correctamente.

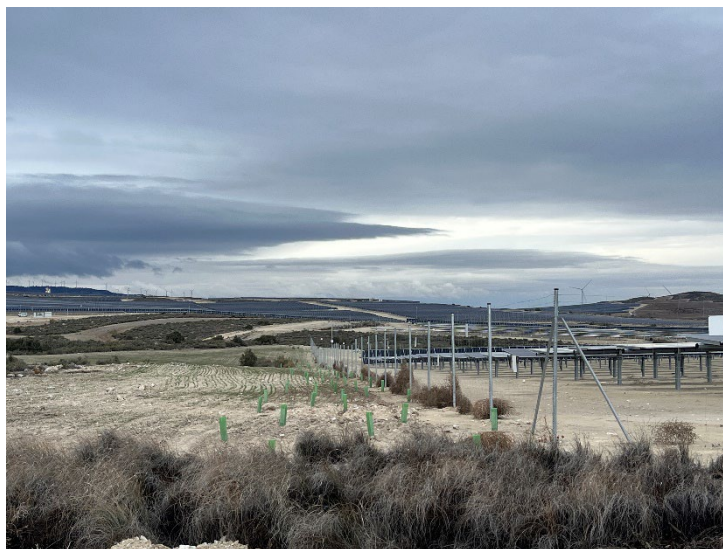
Figura 8 Pantalla vegetal

En cuanto a la pantalla vegetal, se ha observado buena adaptación en los individuos que la componen, con un porcentaje de supervivencia de aproximadamente el 85 %.

- Pantalla vegetal: se ha comprobado el porcentaje de supervivencia de los individuos que componen la pantalla vegetal, como se ha indicado anteriormente, ronda el 85%. Alguno de los protectores se ha volado, estos deberán ser repuestos.

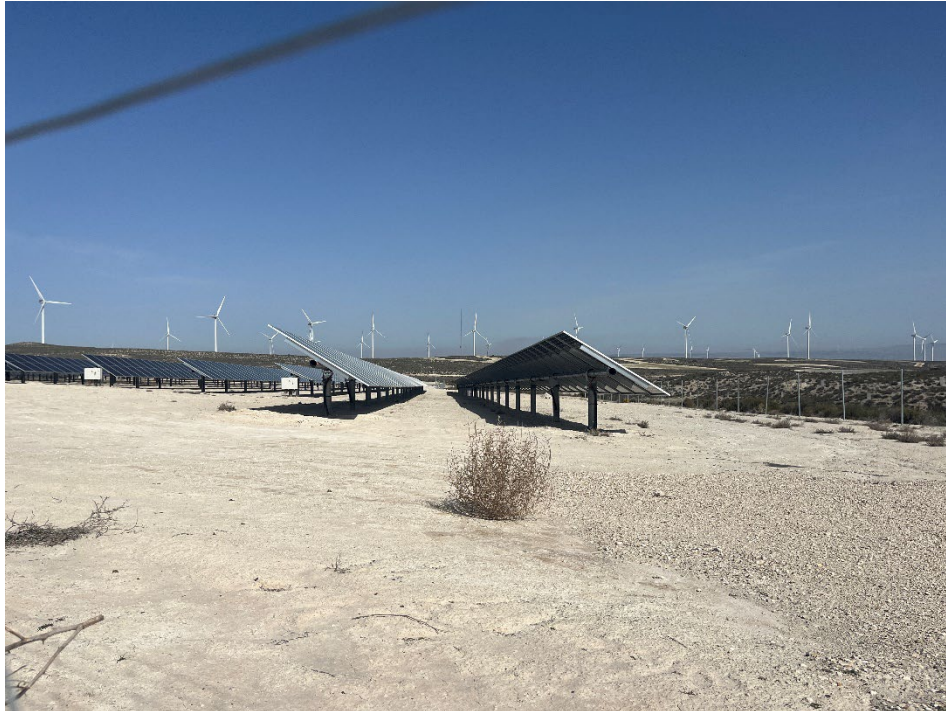
La revegetación natural en el interior de la PSFV es muy escasa o casi nula en los tres recintos vallados, pudiéndose encontrar superficie vegetal únicamente en las zonas de vegetación gipsícola ya existentes anteriormente.

Figura 9 Estado de la revegetación natural del proyecto Campo 2

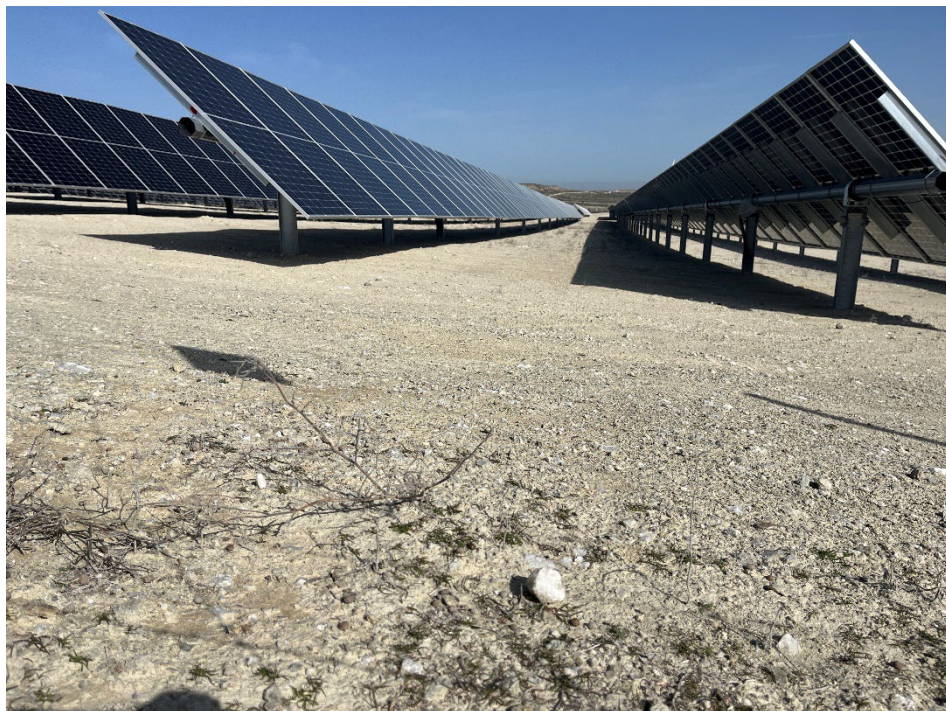
Figura 10 Estado de la revegetación natural en el proyecto Campo 3

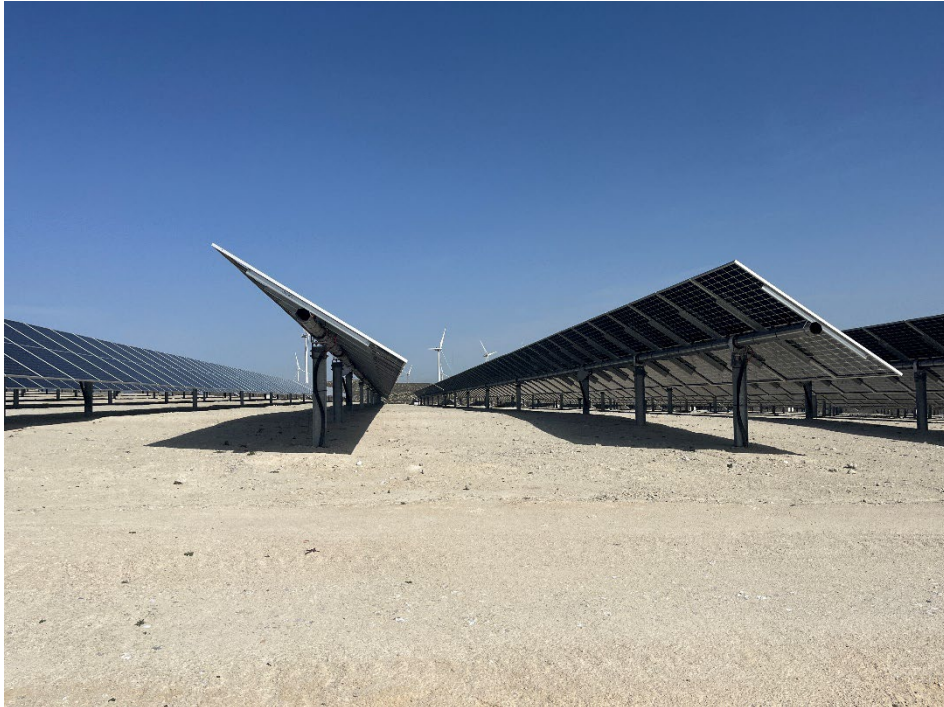
Figura 11 Estado de la vegetación natural bajo los módulos Campo 1

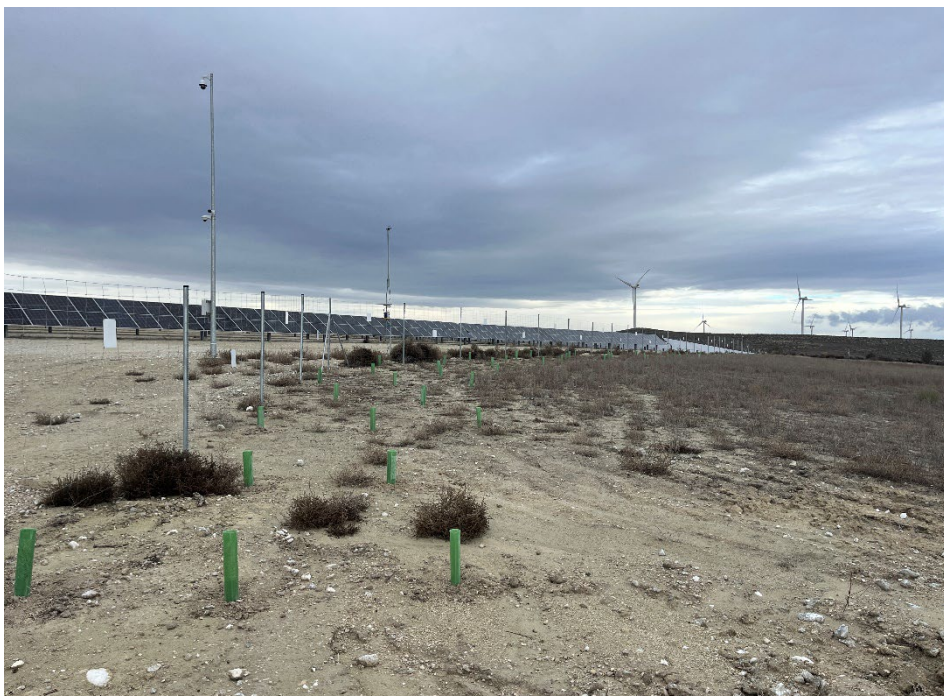
Figura 12 Vallado perimetral y pantalla vegetal

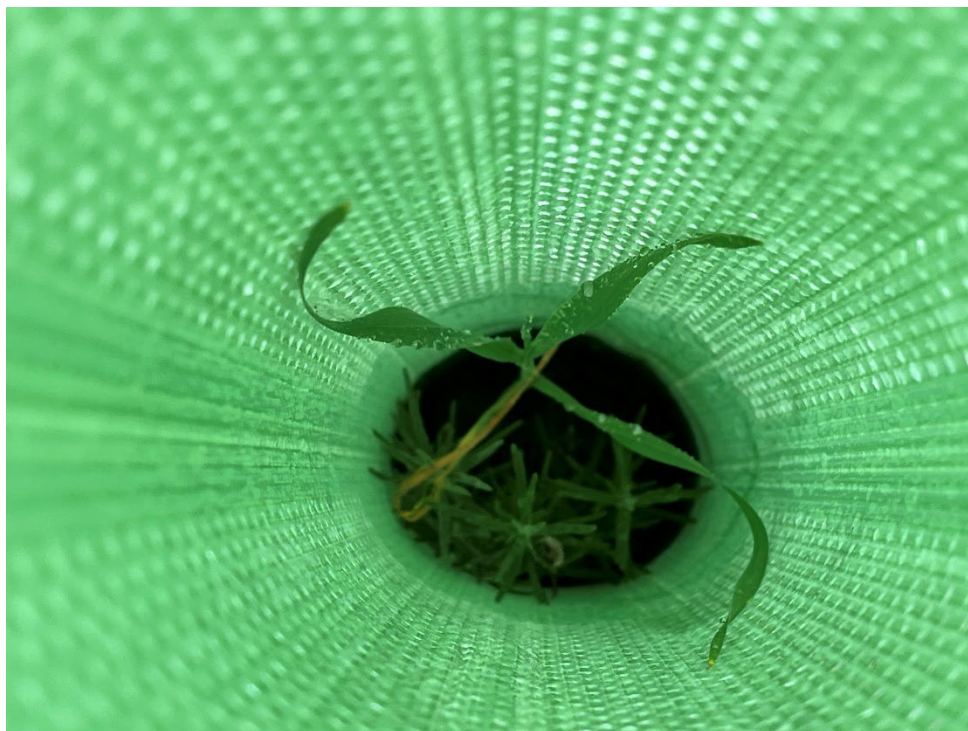
Figura 13 Ejemplar de la pantalla vegetal

Figura 14 Ejemplar de la pantalla vegetal
