Nombre de la instalación	PLANTA FOTOVOLTAICA CENTROVÍA I
Provincia de la instalación	ZARAGOZA
Nombre del titular	CONQUER FROM WITHIN, S.L.
CIF del titular	B- 88189931
Nombre de la empresa de vigilancia	LUZ DE GESTIÓN Y MEDIO AMBIENTE, S.L.
Tipo de EIA	SIMPLIFICADA
Informe en FASE de	CONSTRUCCIÓN
Periodicidad del informe según DIA	MENSUAL
Año de seguimiento nº	1
nº de informe y año de seguimiento	INFORME 10 DEL AÑO 1
Periodo que recoge el informe	MES DE JULIO DE 2024

DÉCIMO INFORME MENSUAL EN FASE DE CONSTRUCCIÓN

PLANTA FOTOVOLTAICA CENTROVÍA I Y SU INFRAESTRUCTURA DE EVACUACIÓN Zaragoza (Zaragoza)

Julio 2024

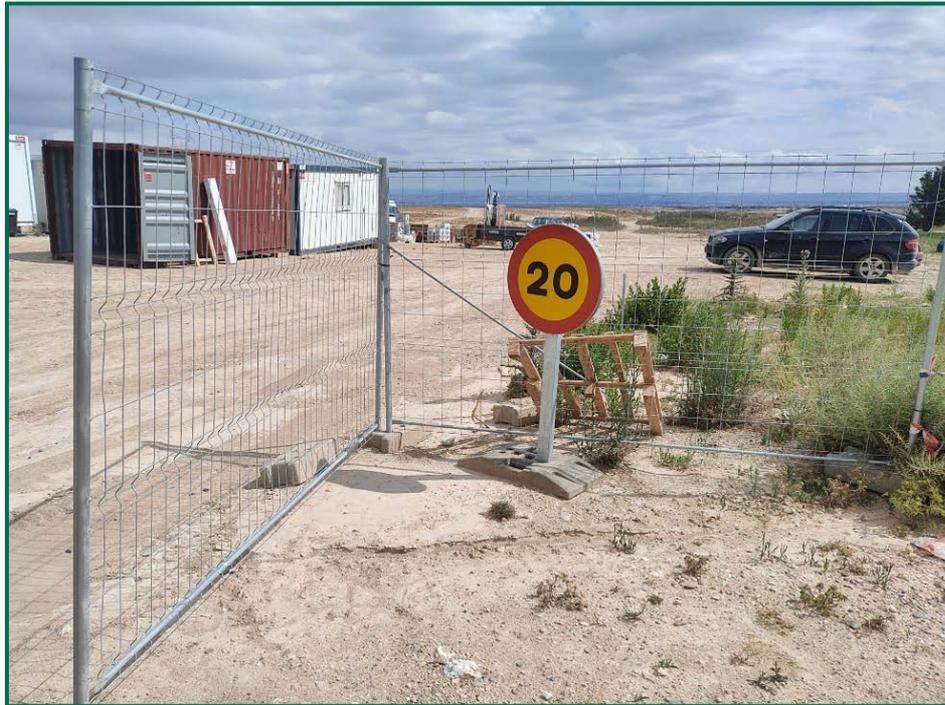
Se han colocado señales para delimitar la velocidad de circulación por todo el recorrido de la obra para minimizar la producción de polvo.

Fotografía 1. Señalización de velocidad.

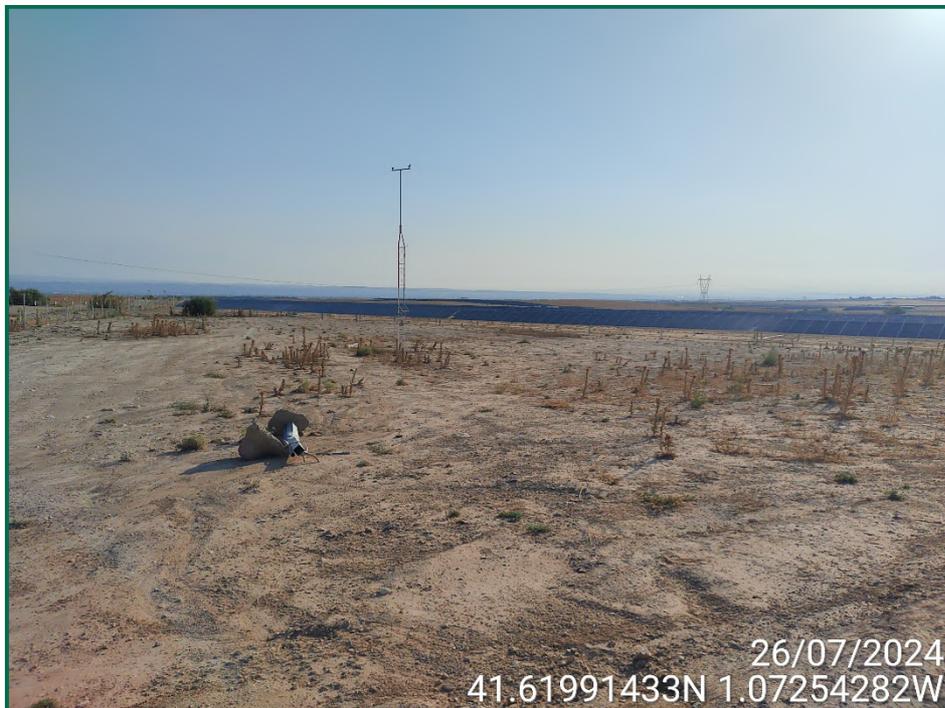
Durante las visitas a obra no se constata afección por emisión de polvo significativa durante los trabajos. Se prevé humedecer los caminos cuando las circunstancias lo requieran con la presencia de una cuba esparciendo agua por el terreno.

Fotografía 2. Superficie de la obra.

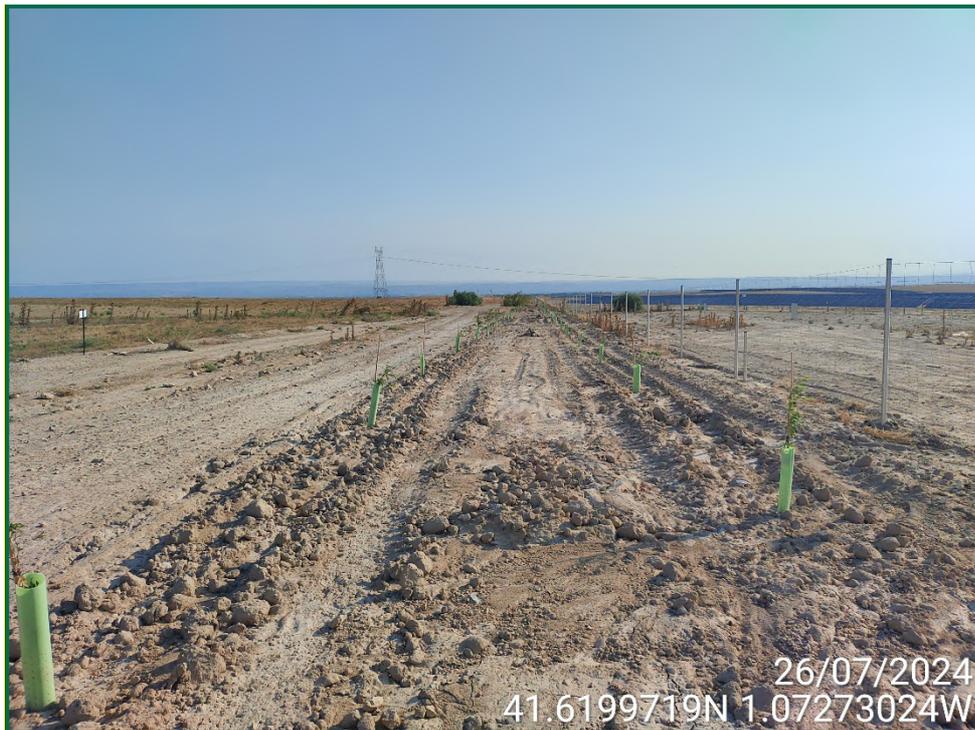
Por el momento la tierra vegetal extraída ha sido escasa debido a que no ha sido necesario nivelar todo el terreno, únicamente algunas zonas y con un espesor limitado, y esta se ha ido extendiendo sobre el terreno. La tierra extraída para la construcción de balsas de limpieza se ha acopiado en caballones al igual que la tierra retirada para realizar zanjas. En las zonas donde se han realizado plantaciones para crear una pantalla vegetal el terreno ha sido arado.

Fotografía 3. Arado de la pantalla vegetal.

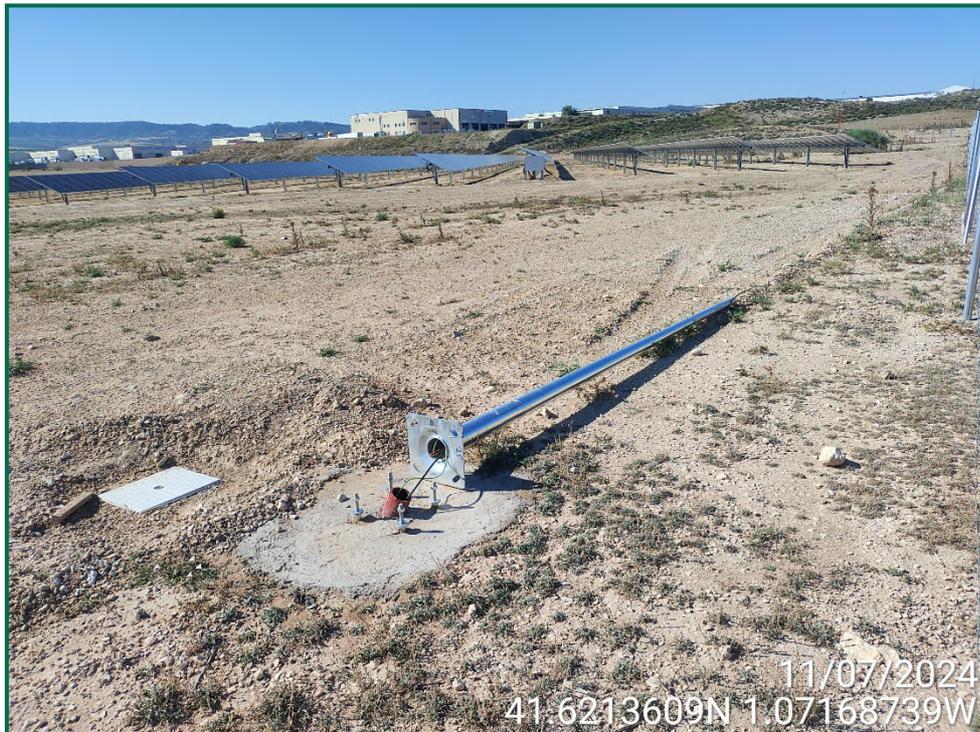
Fotografía 4. Colocación de postes para las cámaras de vigilancia.

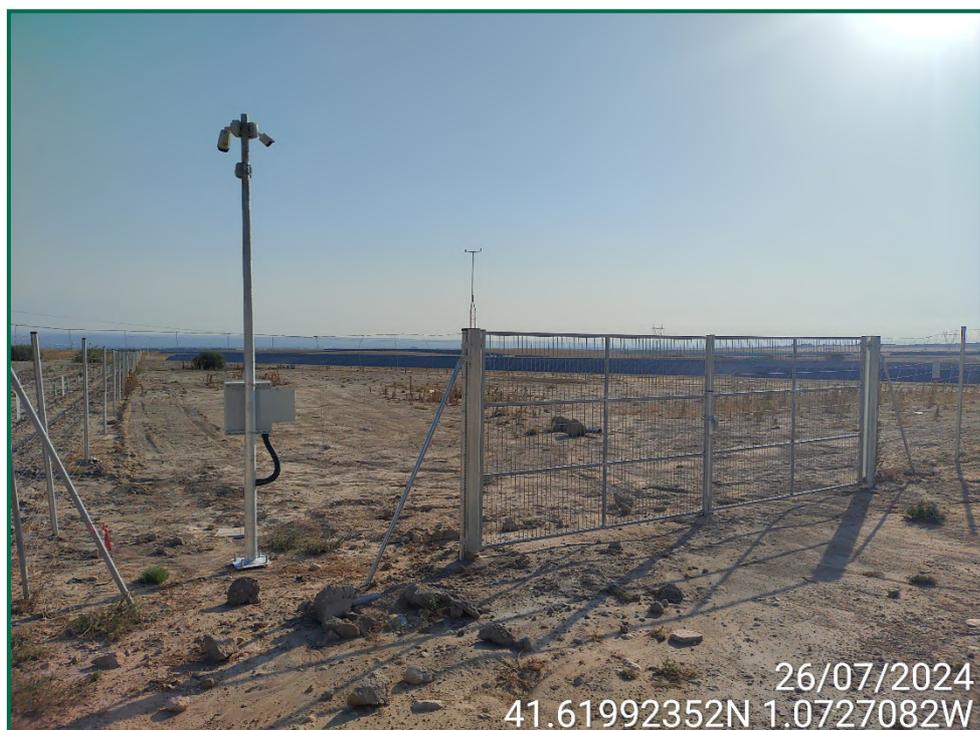
Fotografía 5. Puerta de acceso y cámara de vigilancia colocada.

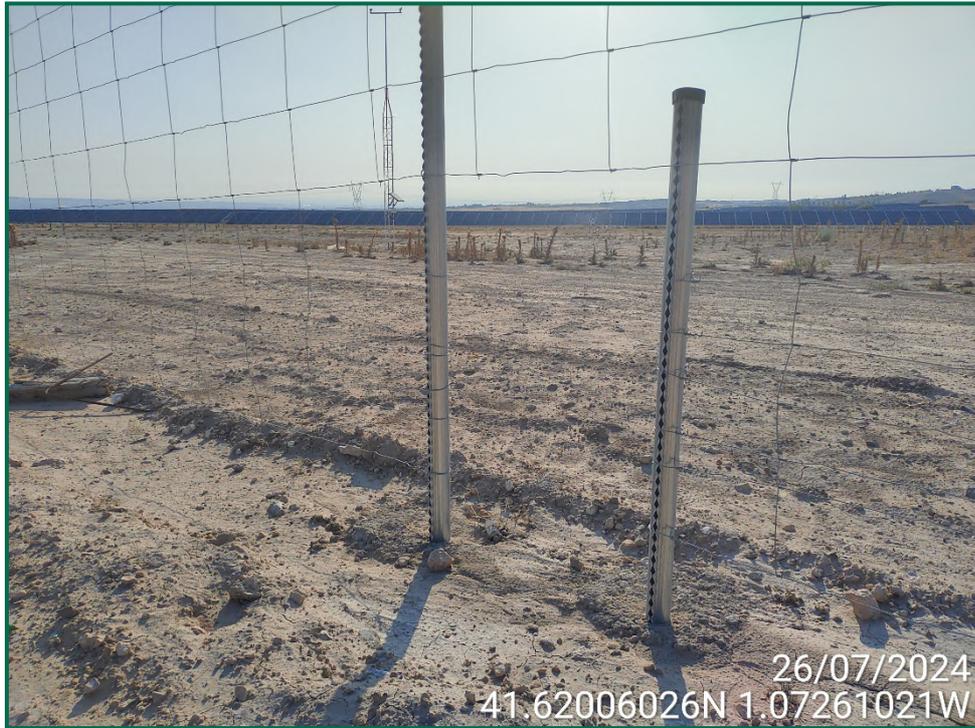
El vallado perimetral, se ha instalado utilizando malla cinagética y dejando un espacio de al menos 20 cm desde el suelo, así como las placas anticolidión, instaladas a diferentes alturas por el vallado, como se observa en las siguientes fotografías.

Fotografía 7. Pasos de fauna y espaciado cinético.

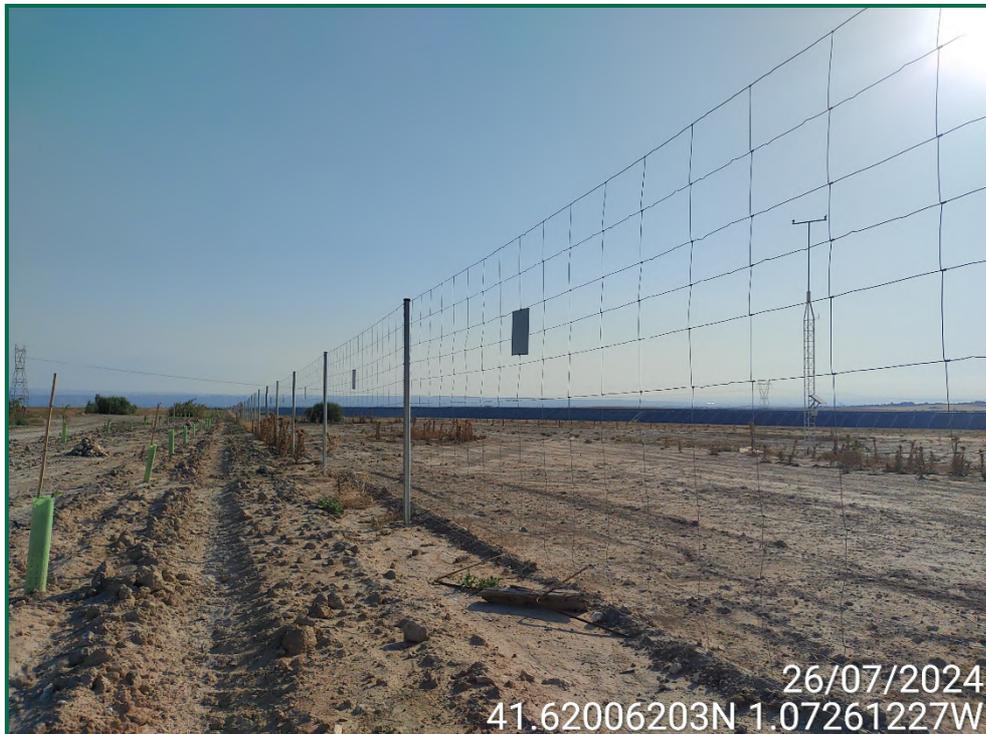
Fotografía 8. Placas anticolidión y vallado perimetral.

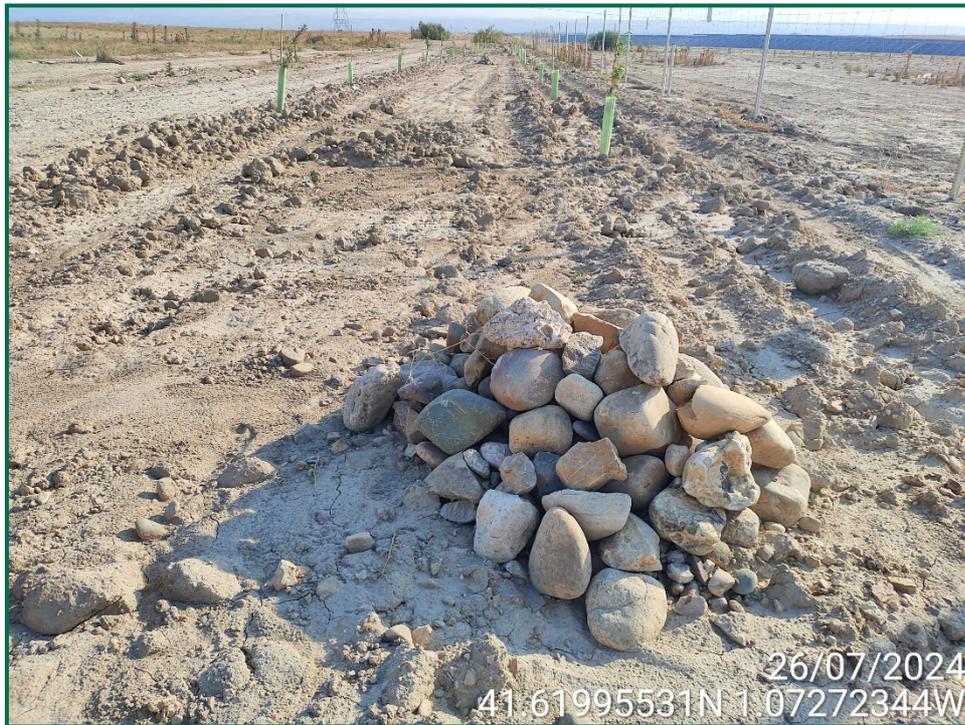
Además se han colocado majanos de piedra cada 25 metros entre la pantalla vegetal plantada para que puedan ser ocupados principalmente por reptiles. Estos majanos son de aproximadamente un metro de largo y están formados por rocas de gran tamaño.

Fotografía 9. Majano para reptiles.

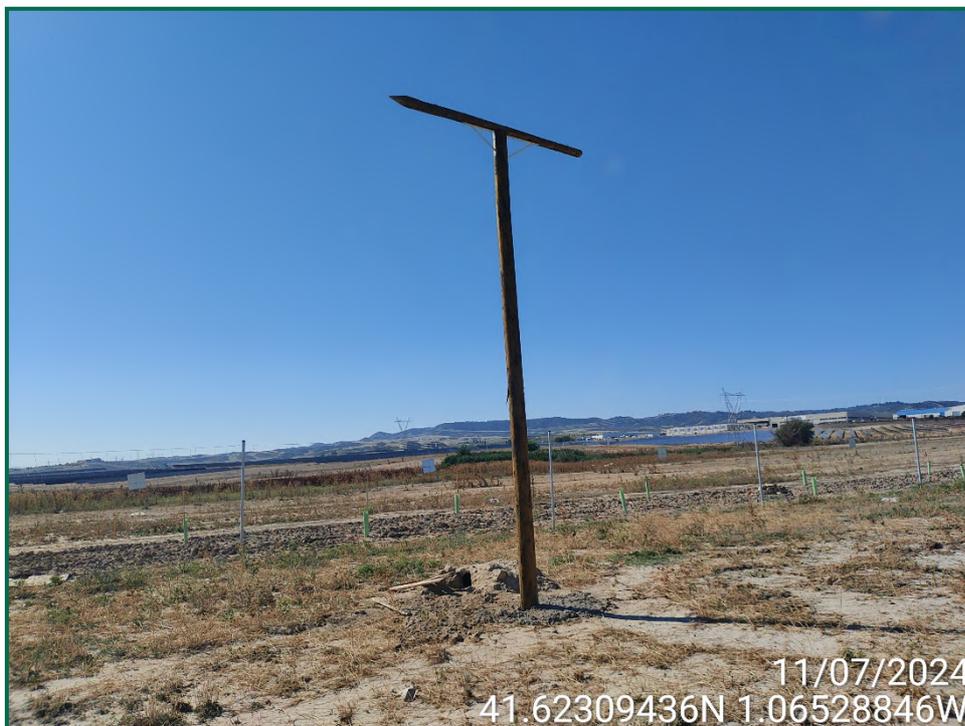
Se han colocado en distintas zonas postes que sirven como posadero para rapaces de pequeño y mediano tamaño.

Fotografía 10. Posaderos para rapaces.

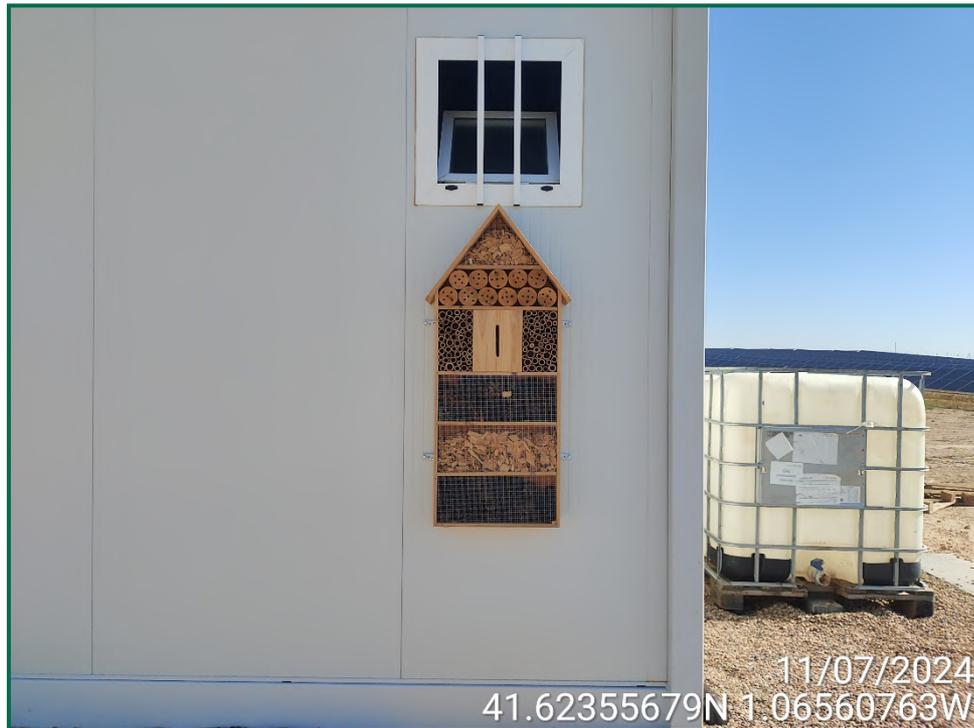
Se ha colocado un hotel de insectos en la caseta de control de Centrovía I y se ha preparado una caja nido que será colocada en una caseta a suficiente altura, esta caja nido ha sido colocada remplazando las tejas nidos que marca la DIA, ya que no sería posible colocarla sobre el edificio de control.

Fotografía 11. Colocación de hotel de insectos.

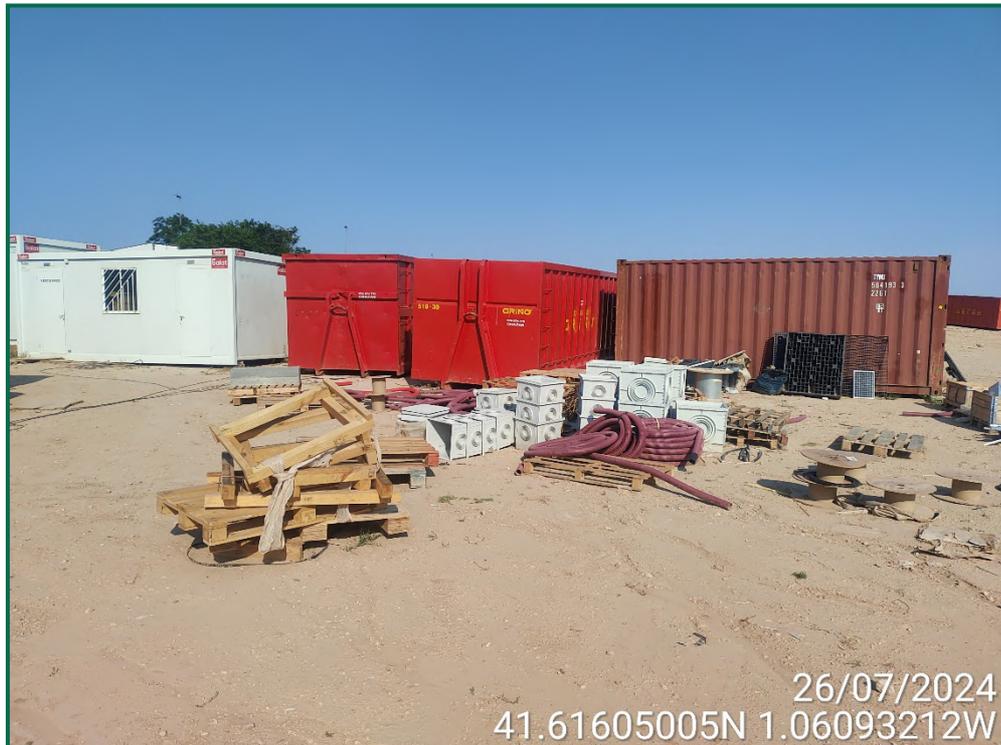
Durante las visitas realizadas se observa que se han realizado batidas para retirar los restos de residuos arrastrados por el viento por el vallado y zonas colindantes. La mayor parte de los residuos han sido retirados aunque aún quedan restos, por lo que se seguirán realizando batidas para su recogida. Se están utilizando grupos electrógenos y se han instalado envases de combustible.

Fotografía 12. Contenedores de residuos y restos de materiales.

Se han realizado batidas para retirar los restos de embalaje arrastrados por el viento durante estos últimos meses. Se seguirán realizando continuamente hasta retirar cualquier residuo que quede sobre la planta.

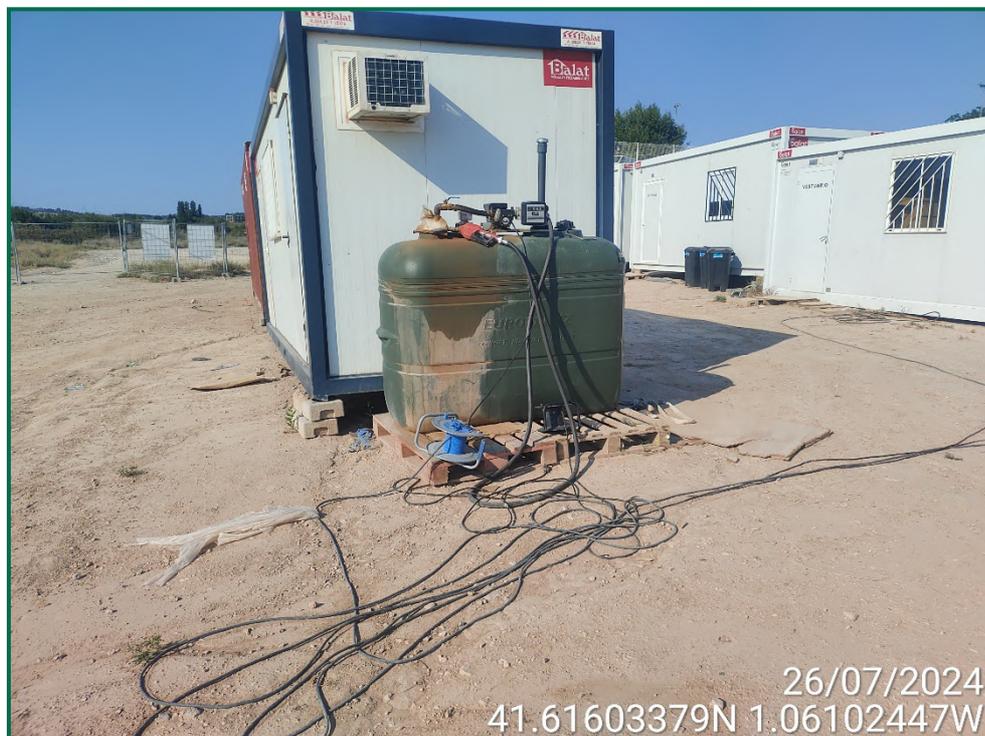
Fotografía 13. Depósito de combustible.

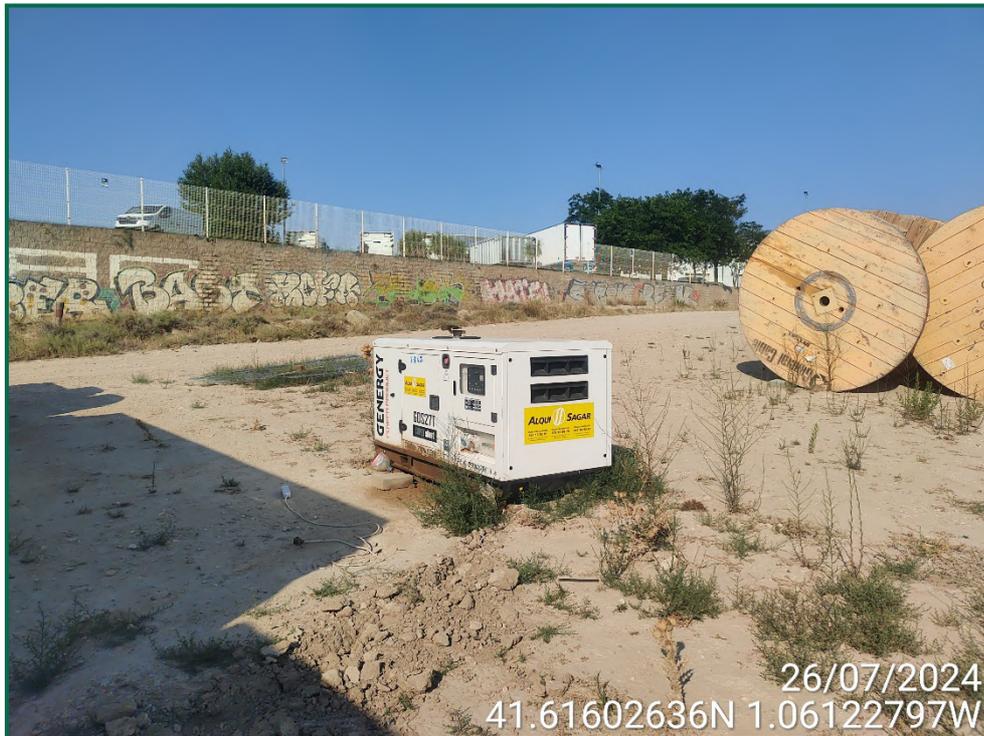
Fotografía 14. Grupo electrógeno.

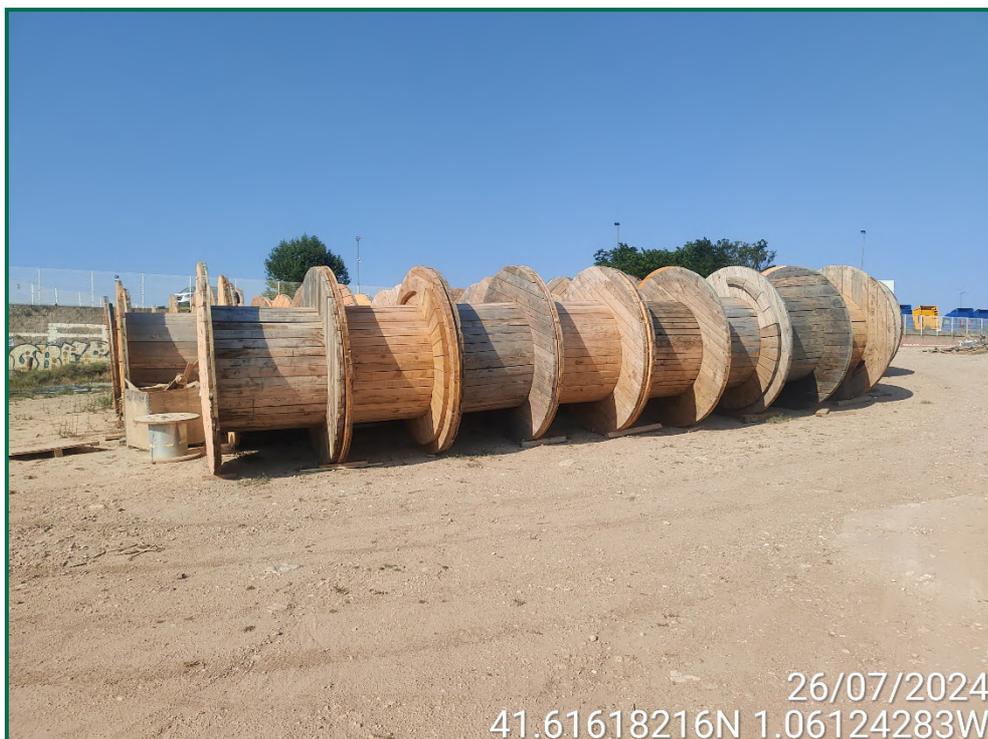
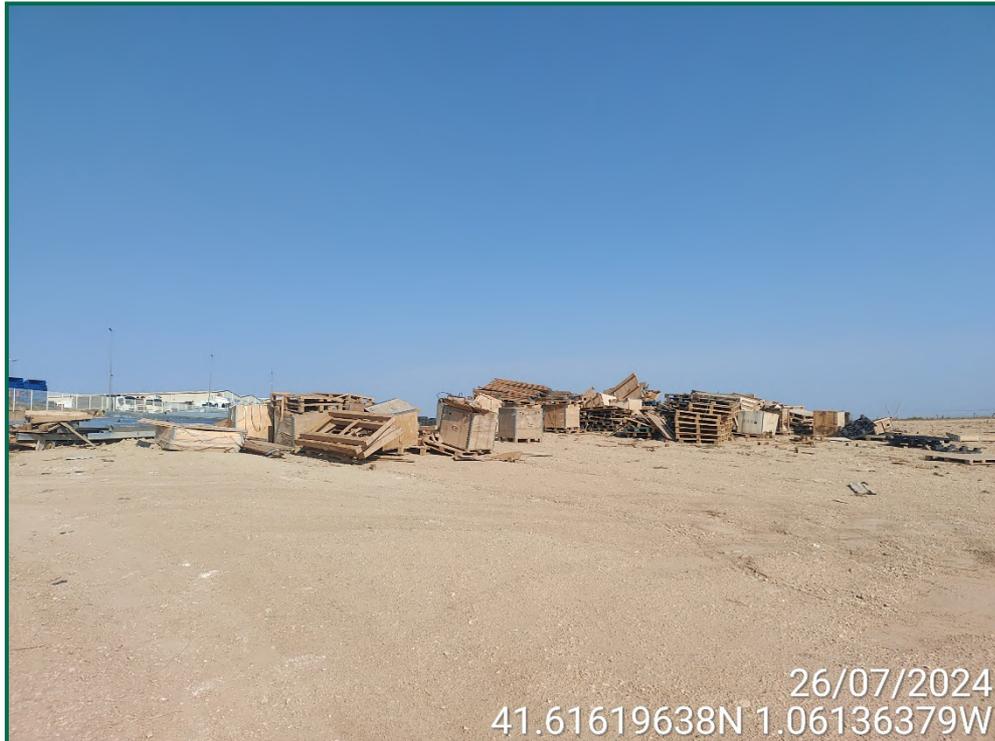
Fotografía 15. Restos de materiales.

Fotografía 16. Restos de materiales.

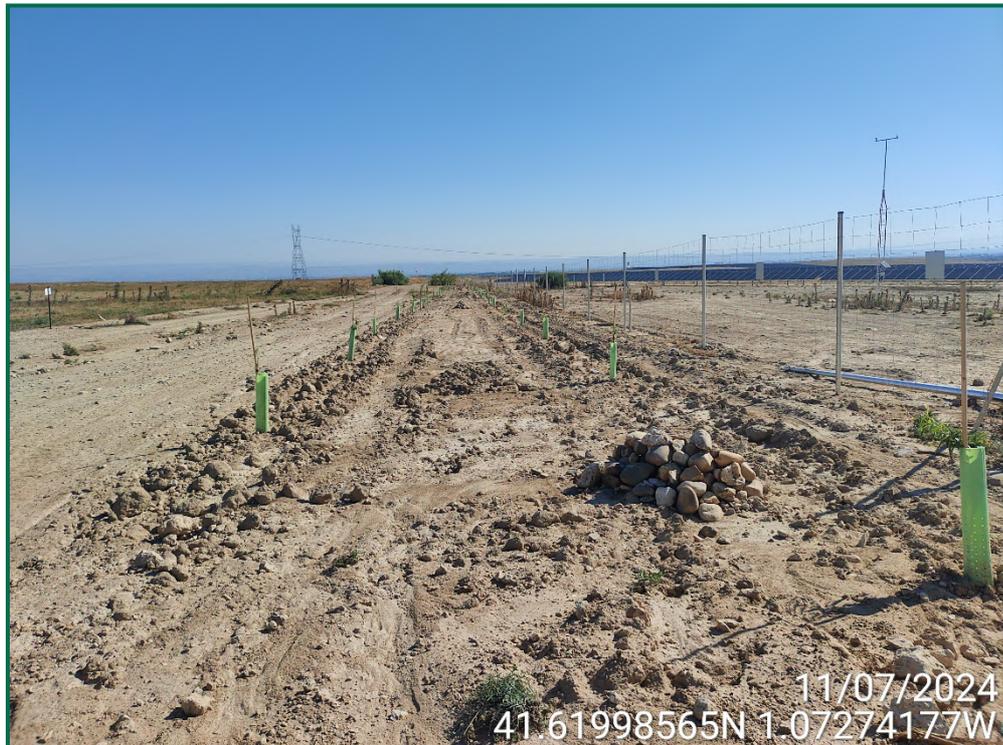
Se ha realizado una pantalla vegetal en todo el perímetro a excepción de la zona del perímetro que colinda con zonas urbanizadas. Se han plantado mayoritariamente almendros al tresbolillo y la separación recomendada para su correcto crecimiento.

Fotografía 17. Franja vegetal con plantación de almendros.

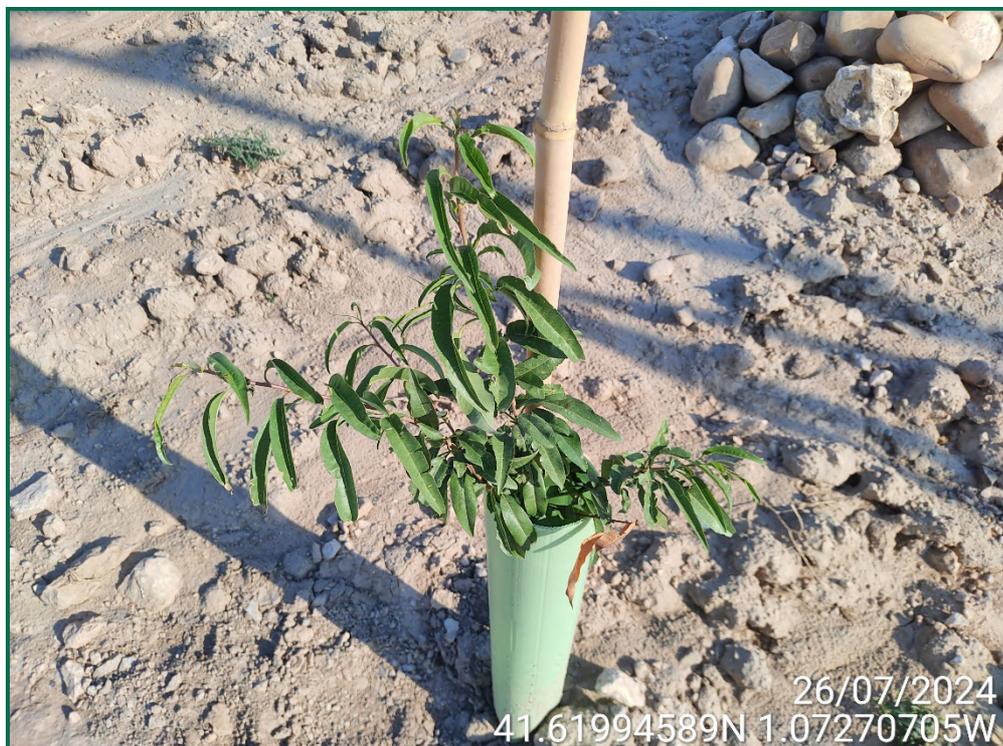
Fotografía 18. Almendro.

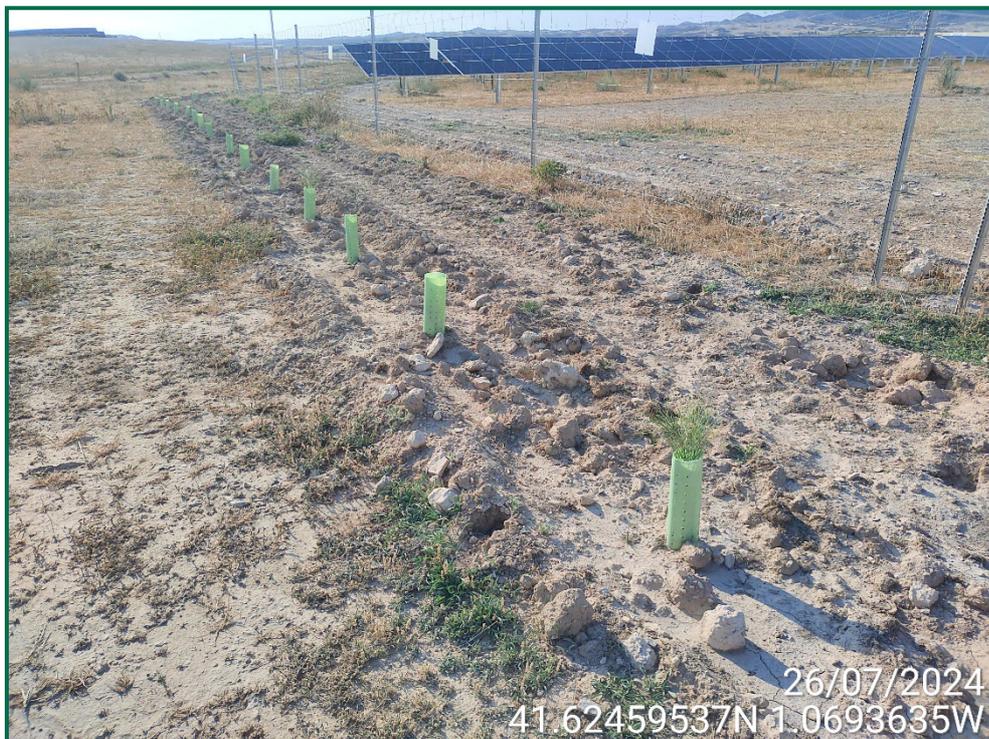
En los lugares donde no se puede realizar una pantalla cumpliendo con los retranqueos previstos en la normativa respecto a caminos u otros, se ha reducido la anchura excepcionalmente y en esas zonas se ha realizado la plantación de otras plantas que permiten la plantación más próxima unas de otras como retama, olivo y romero.

Fotografía 19. Plantación de olivos, retamas y romeros.

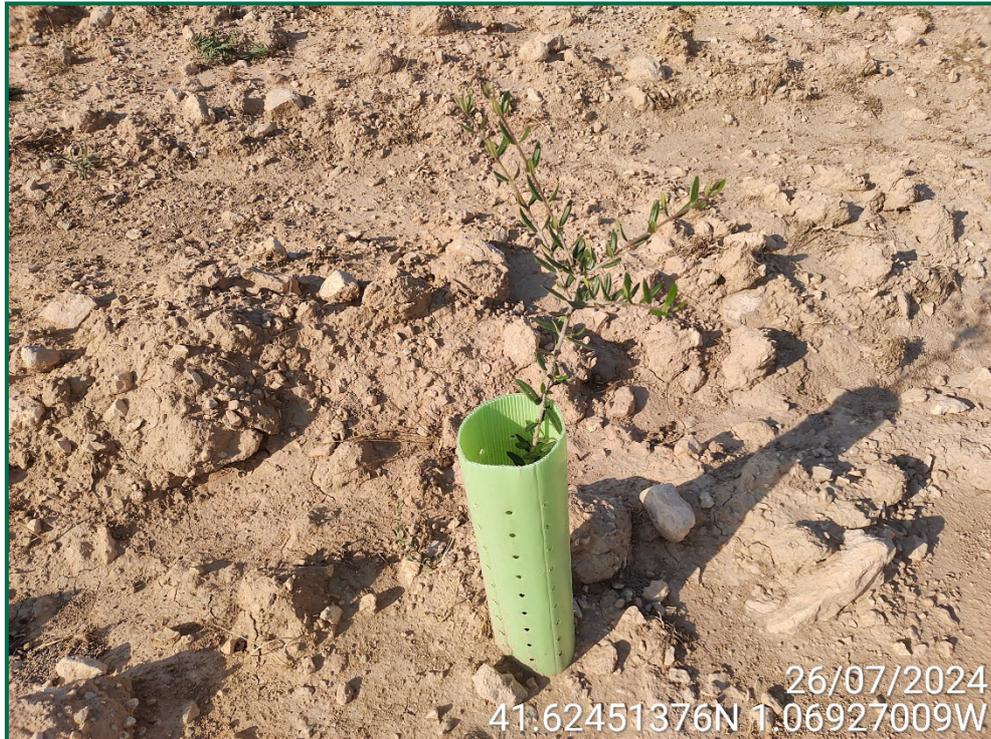
Fotografía 20. Olivo.

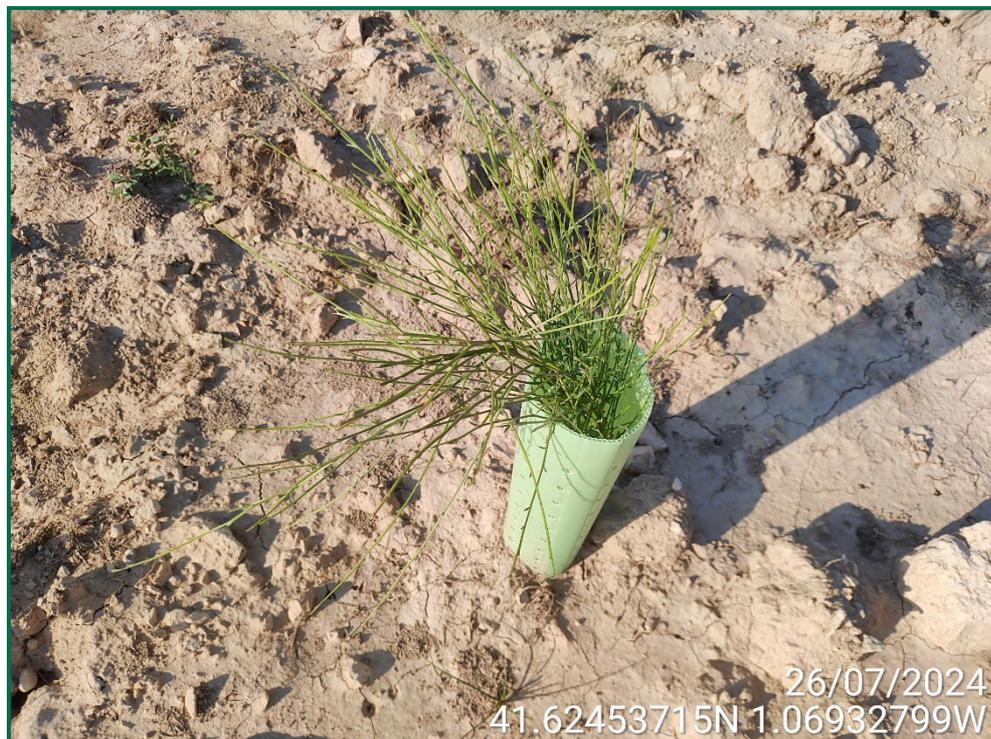
Fotografía 21. Retama.

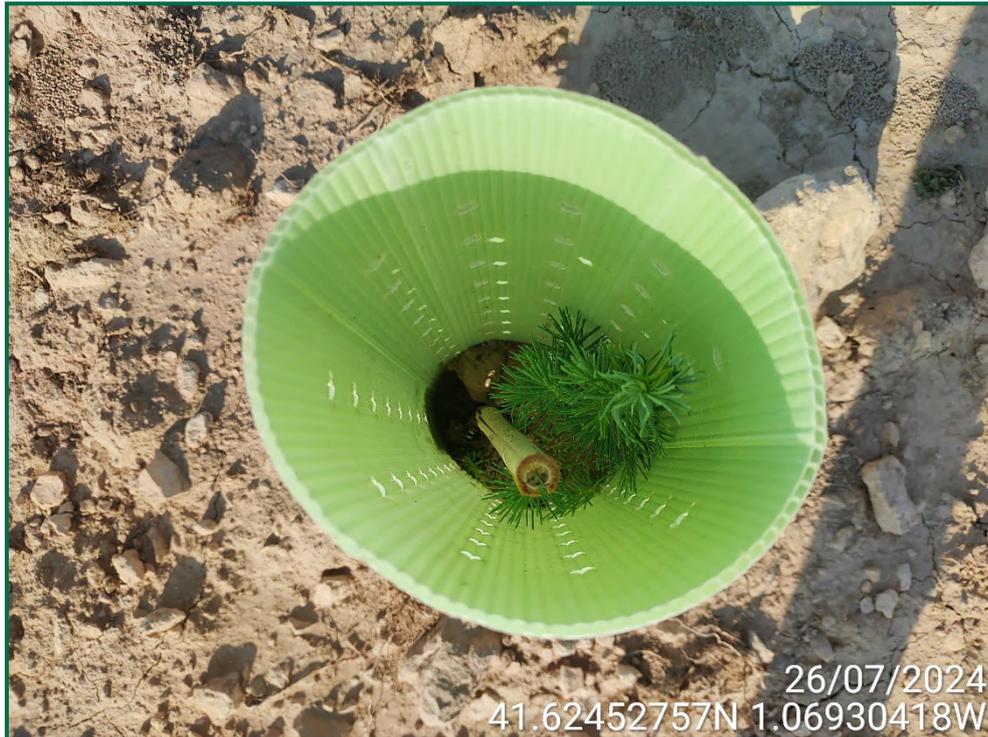
Para garantizar su crecimiento se ha realizado y seguirá realizando riegos de apoyo. Además, todas las plantas se han colocado con tutor para facilitar el buen crecimiento y han sido provistas de un tubo protector de 30cm de altura tutor de caña de bambú.

Fotografía 22. Romero y tutor de bambú.

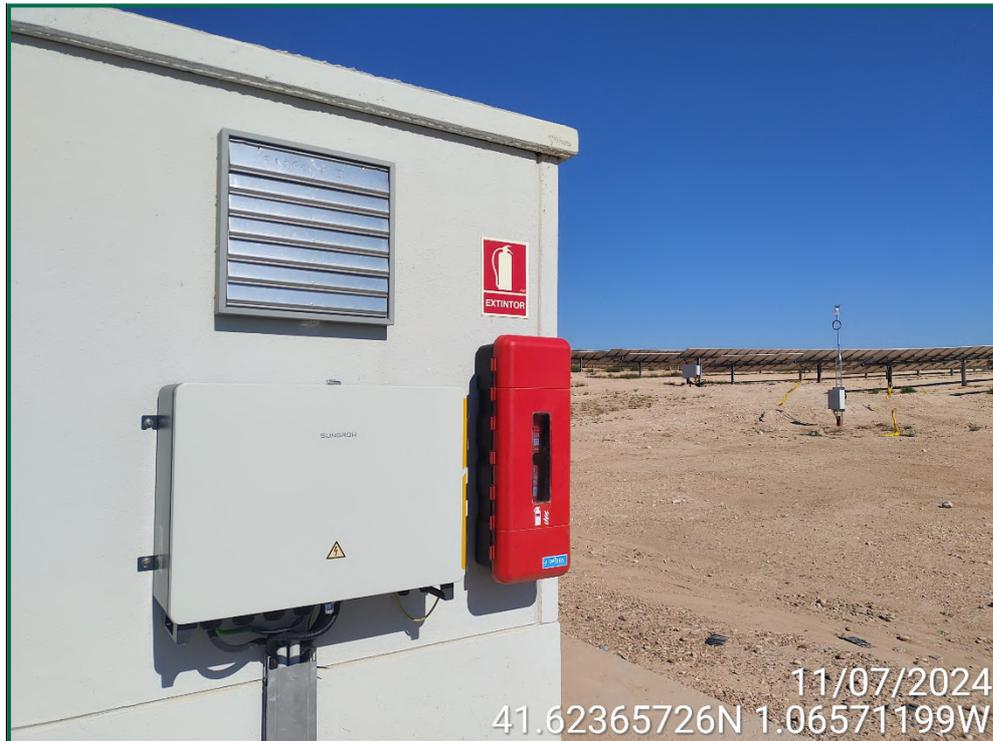
Se ha dotado a la obra de equipos materiales básicos de extinción. Los materiales combustibles procedentes de desbroces no deberán ser abandonados o depositados sobre el terreno. La maquinaria utilizada hasta el momento dispone de extintores.

Fotografía 23. Extintor en la caseta del inversor.

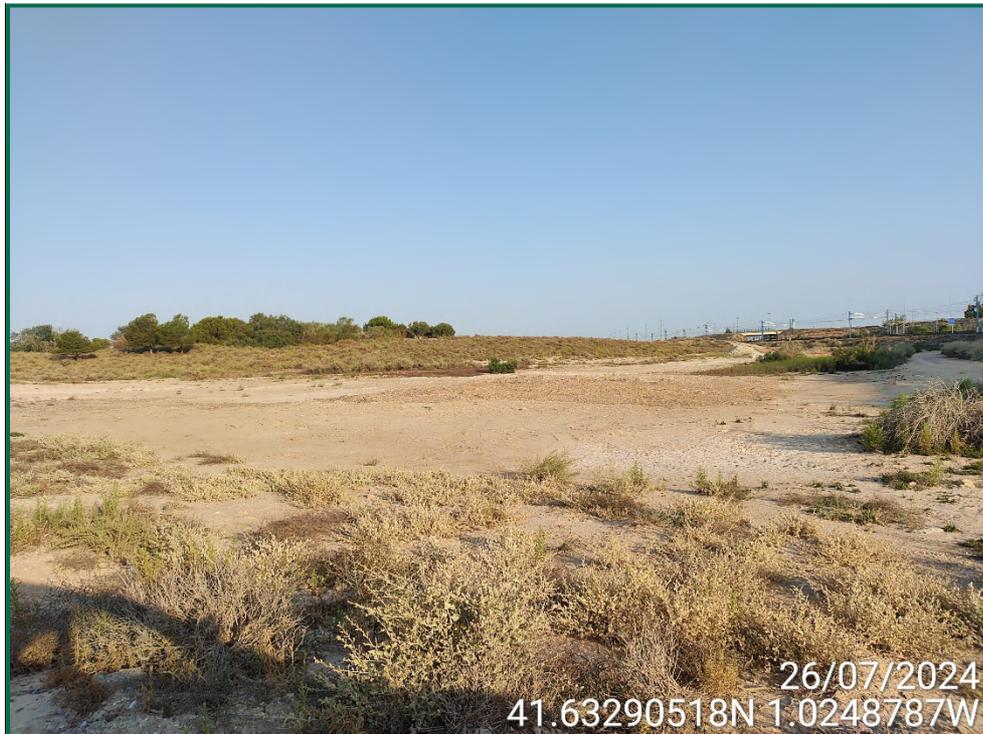
La línea de evacuación está terminada, la cual está soterrada. Se ha procedido a balizar la vegetación natural colindante, los caminos próximos a las zanjas y los materiales que se encuentren sobre campos de cultivo. Para su construcción se han realizado zanjas, se ha colocado el cableado y posteriormente se han tapado dichas zanjas.

Fotografía 24. Final de la línea de evacuación y vegetación natural.

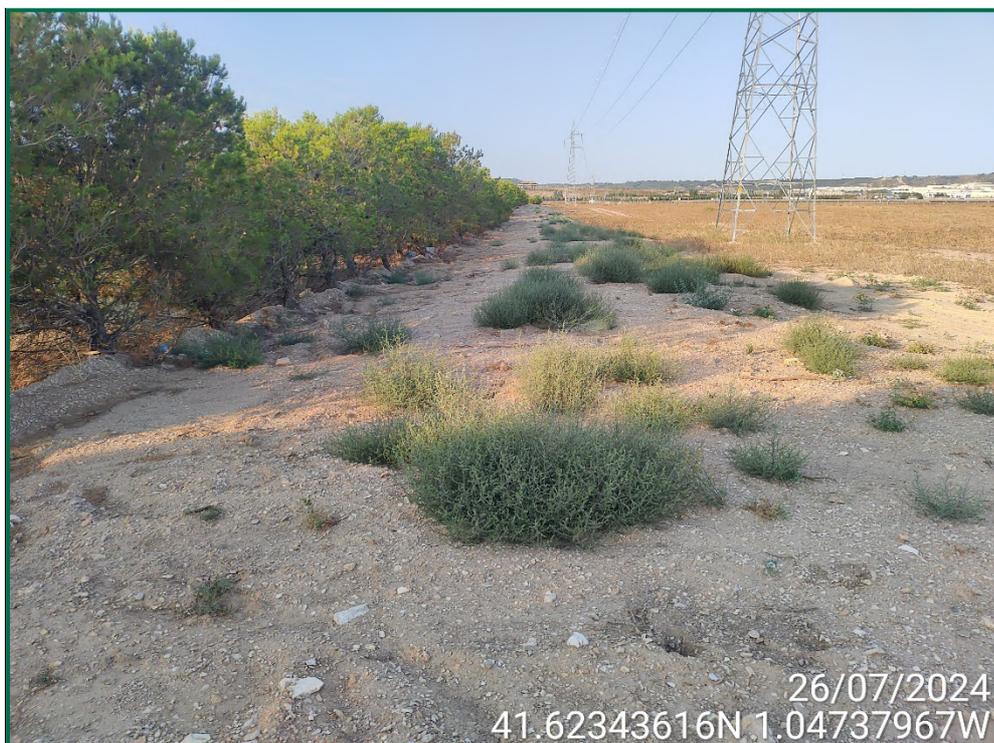
Fotografía 25. Tapado de zanjas.

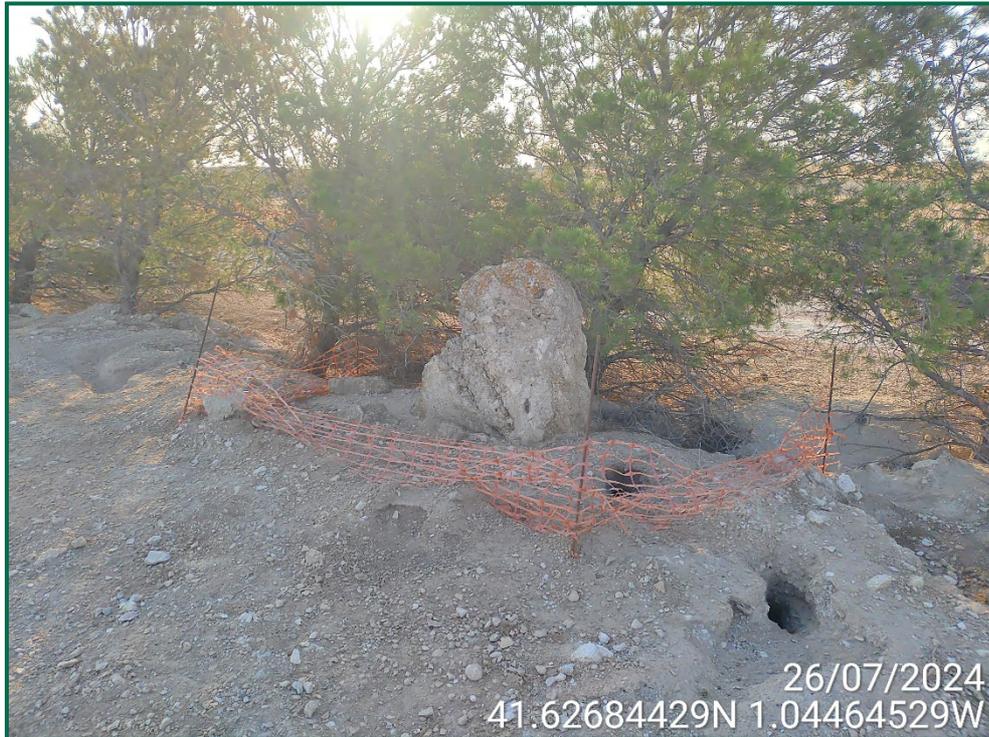
Fotografía 26. Balizado en la línea de evacuación.
