Nombre de la instalación	PLANTA FOTOVOLTAICA CENTROVÍA I
Provincia de la instalación	ZARAGOZA
Nombre del titular	CONQUER FROM WITHIN, S.L.
CIF del titular	B- 88189931
Nombre de la empresa de vigilancia	LUZ DE GESTIÓN Y MEDIO AMBIENTE, S.L.
Tipo de EIA	SIMPLIFICADA
Informe en FASE de	CONSTRUCCIÓN
Periodicidad del informe según DIA	MENSUAL
Año de seguimiento nº	1
nº de informe y año de seguimiento	INFORME 6 DEL AÑO 1
Periodo que recoge el informe	MES DE MARZO DE 2024

## SEXTO INFORME MENSUAL EN FASE DE CONSTRUCCIÓN

### PLANTA FOTOVOLTAICA CENTROVÍA I Y SU INFRAESTRUCTURA DE EVACUACIÓN Zaragoza (Zaragoza)

Marzo 2024

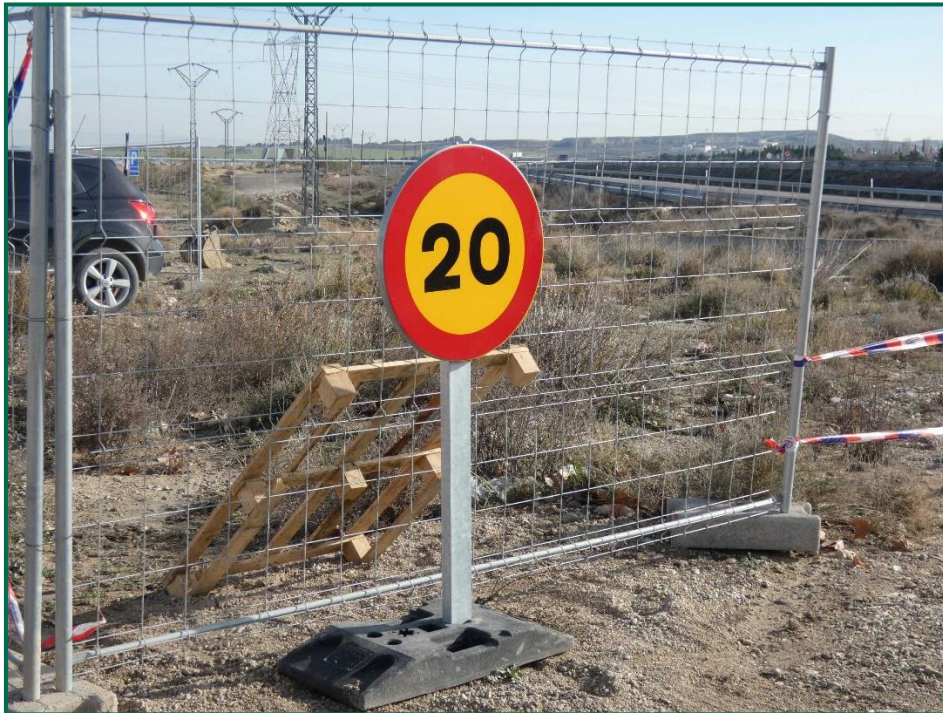
Se han colocado señales para delimitar la velocidad de circulación por todo el recorrido de la obra para minimizar la producción de polvo.

Fotografía 1. Señalización de velocidad.

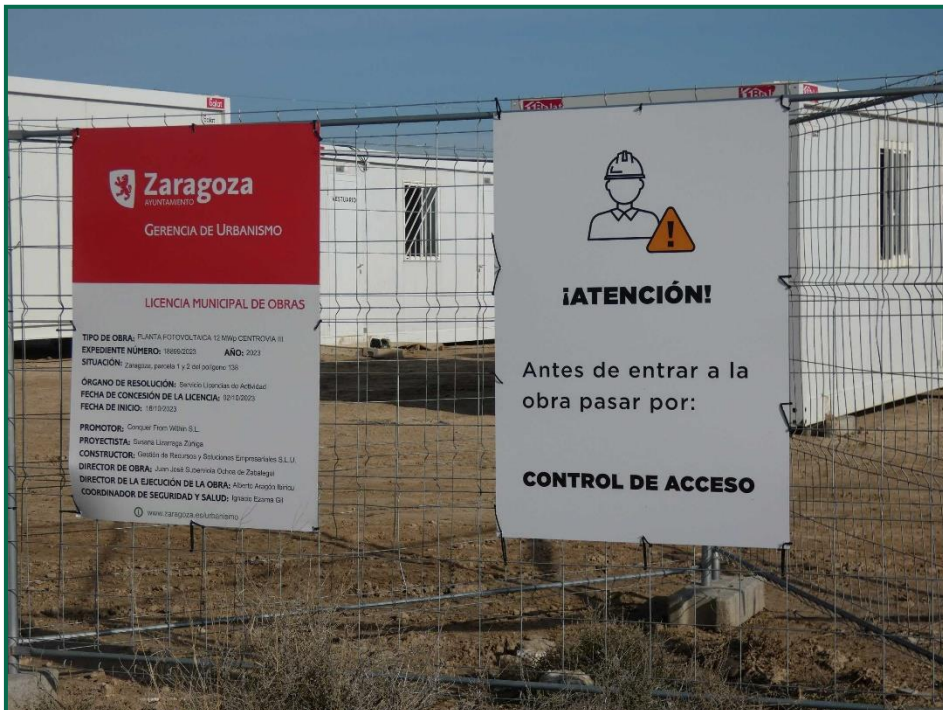
Fotografía 2. Carteles informativos.

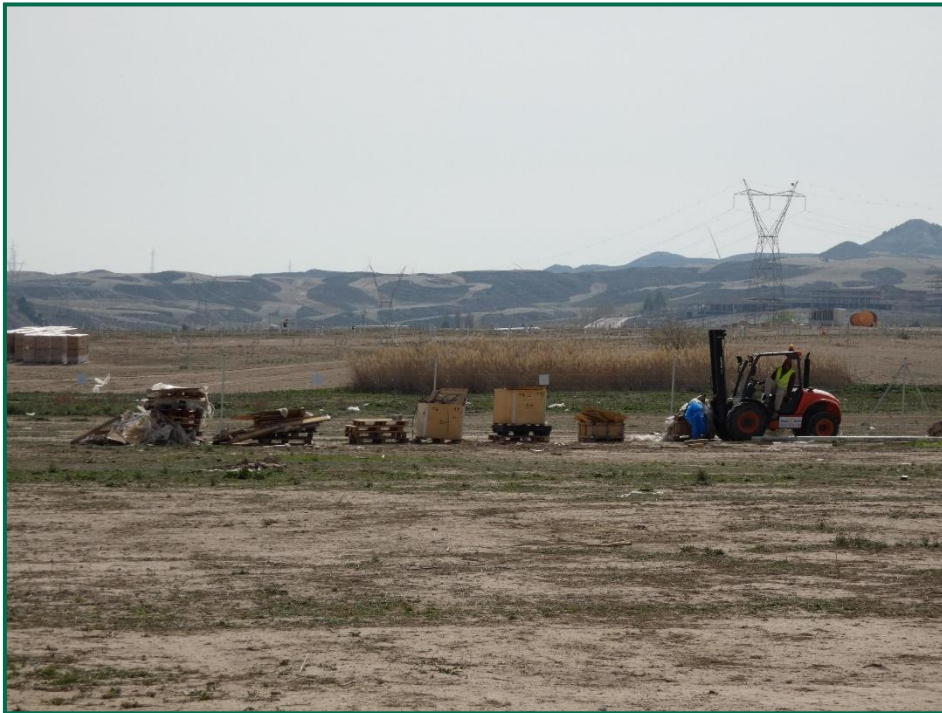
Fotografía 3. Maquinaria recogiendo residuos

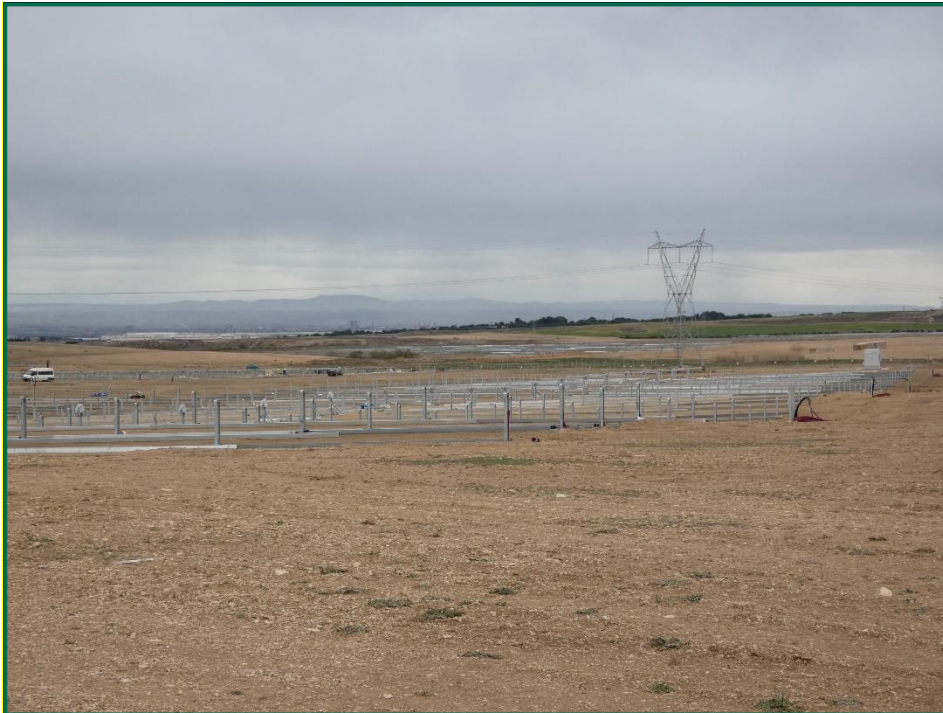
Por el momento la tierra vegetal extraída ha sido escasa debido a que no ha sido necesario nivelar todo el terreno, únicamente algunas zonas y con un espesor limitado, y esta se ha ido extendiendo sobre el terreno. La tierra extraída para la construcción de balsas de limpieza se ha acopiado en caballones al igual que la tierra retirada para realizar zanjas. En las zonas donde se van a realizar plantaciones para crear una patalla vegetal no se ha realizado ningún movimiento de tierra, conservando la capa de tierra vegetal presente.

Fotografía 4. Superficie de la obra.

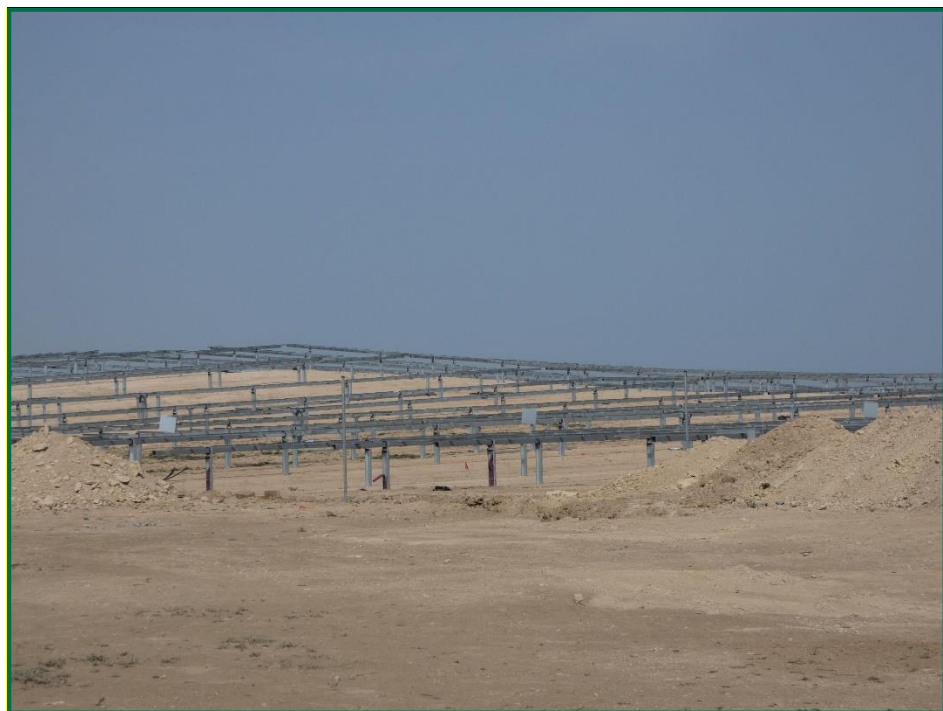
Fotografía 5. Colocación postes horizontales.

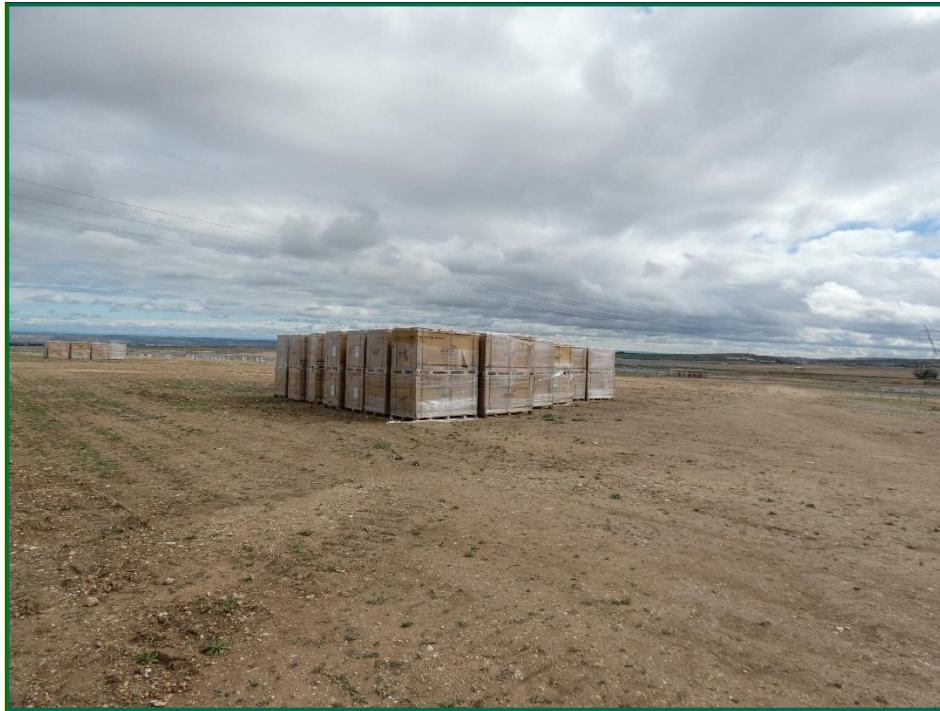
Fotografía 6. Materiales de obra.

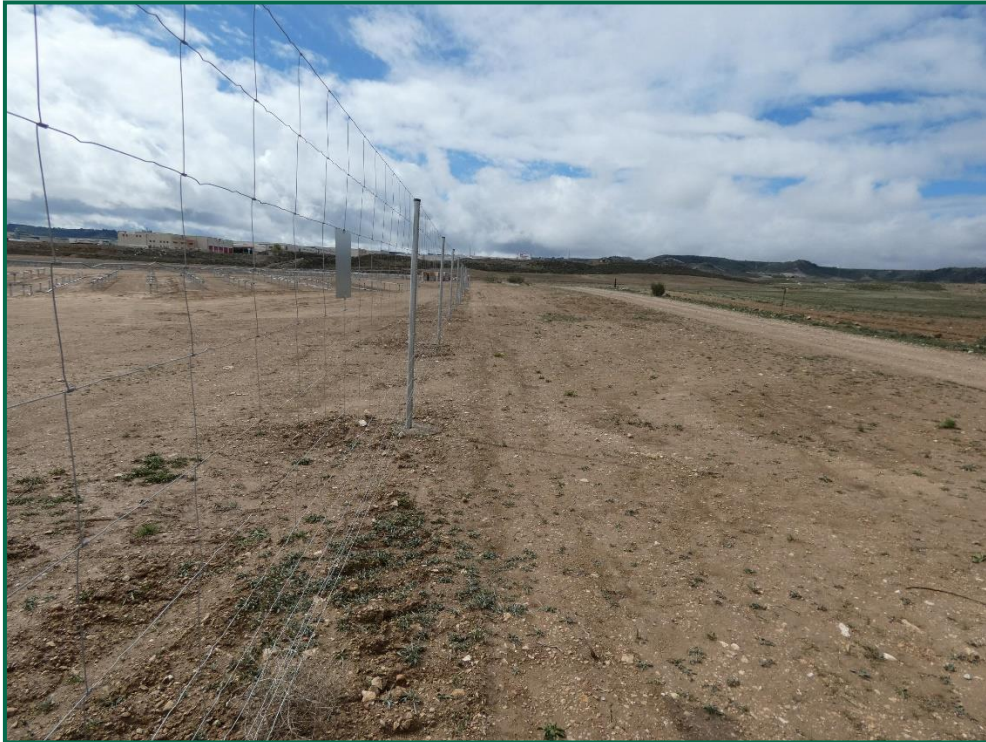
Durante las visitas semanales a obra en el mes en curso se comprueba que la ocupación de zonas de vegetación se limita a lo aprobado en el proyecto. Se verifica también que la maquinaria circula únicamente por los viales habilitados para tal fin. Desde el inicio de las obras se ha planificado la ejecución de una franja vegetal de 8 m de anchura en torno al futuro vallado perimetral.

Fotografía 7. Franja vegetal.

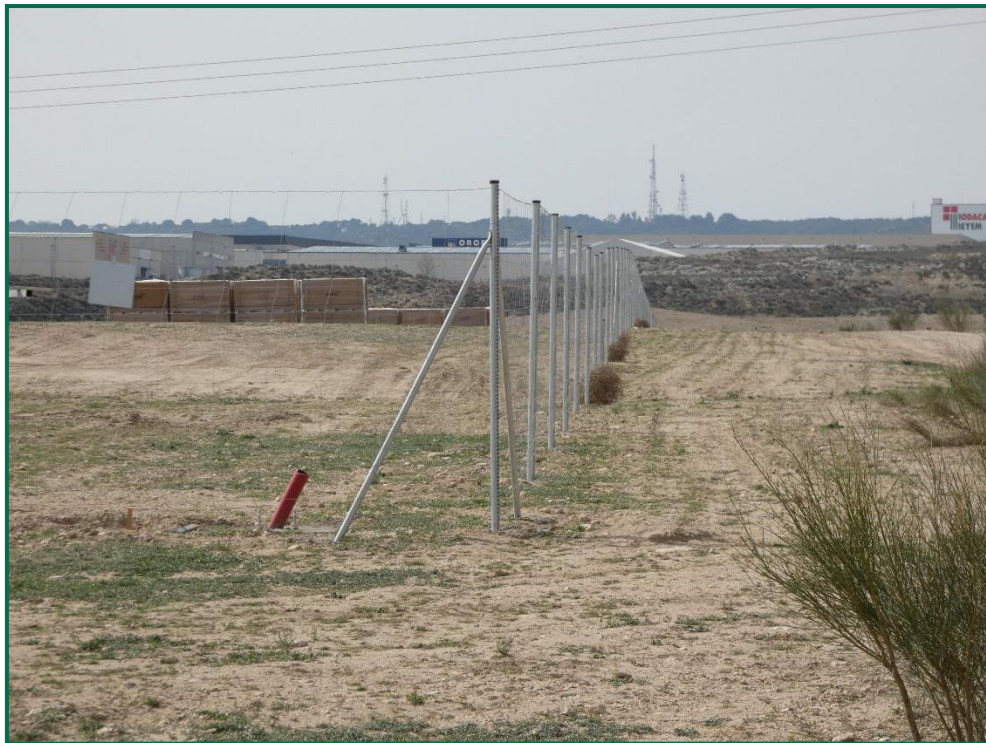
Fotografía 8. Vegetación natural y franja vegetal.

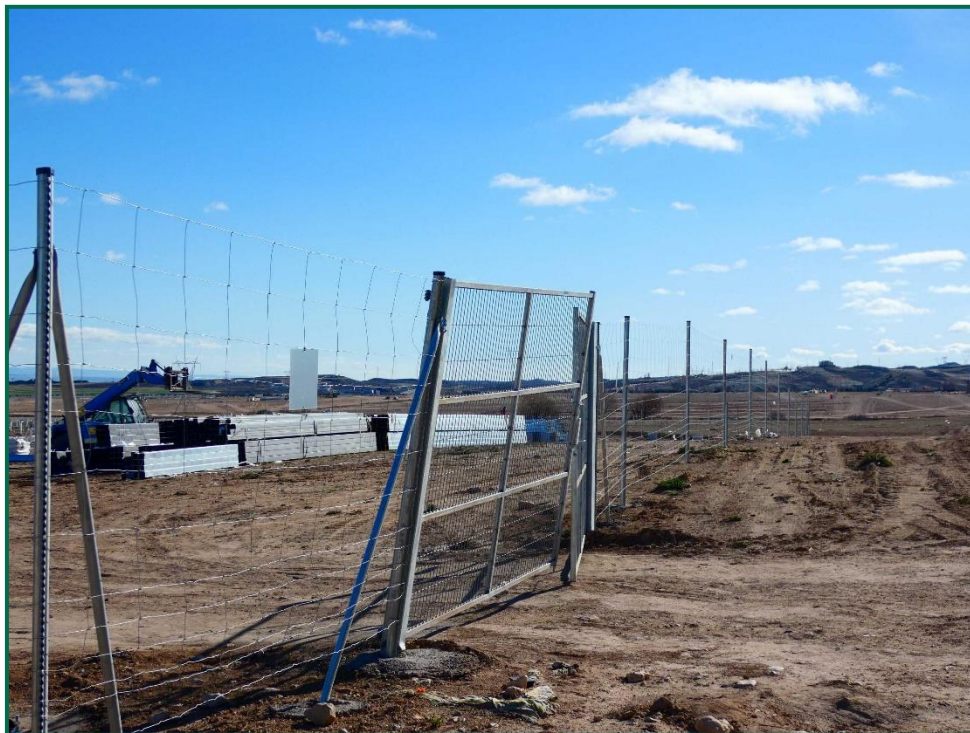
Durante este mes el vallado se ha doblado en ciertos puntos debido a los fuertes vientos que arrastran plantas rodadoras hasta que los postes del vallado ceden. Estos desperfectos se arreglarán en meses posteriores.

Fotografía 9. Puerta de acceso doblada por la acción del viento.

Los imperfectos causados sobre el vallado perimetral por la acción de fuertes vientos durante este mes, serán arreglados durante los próximos meses.

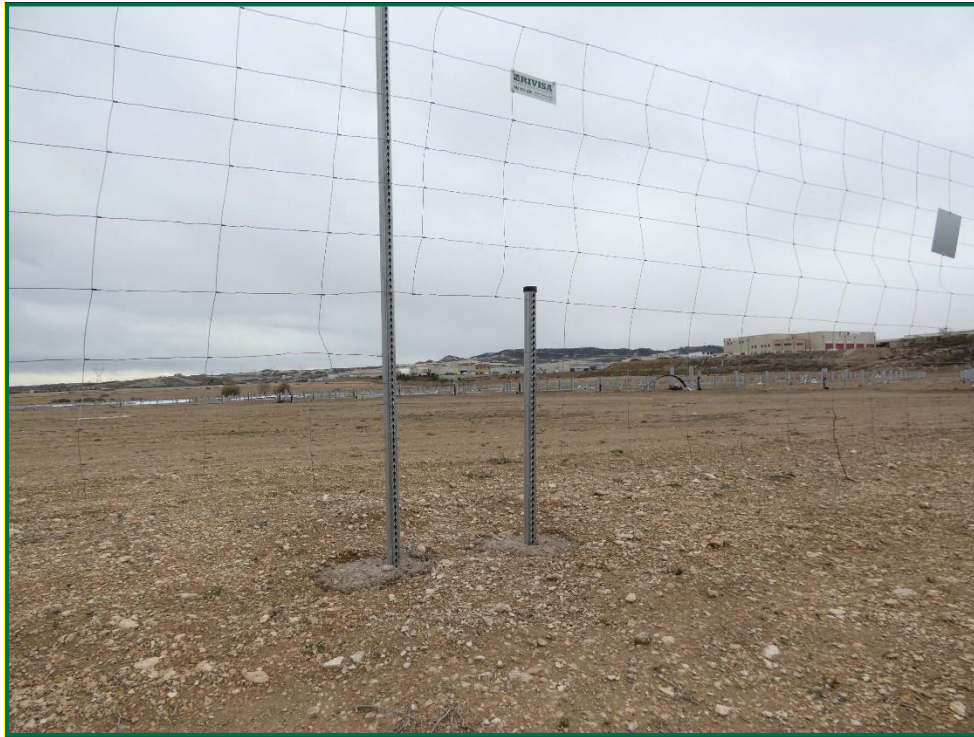
El vallado perimetral, se ha instalado utilizando malla cinégetica y dejando un espacio de al menos 20 cm desde el suelo, así como las placas anticolidión, que aún no se han instalado, se colocarán a diferentes alturas por el vallado.

Fotografía 10. Espaciado cingético.

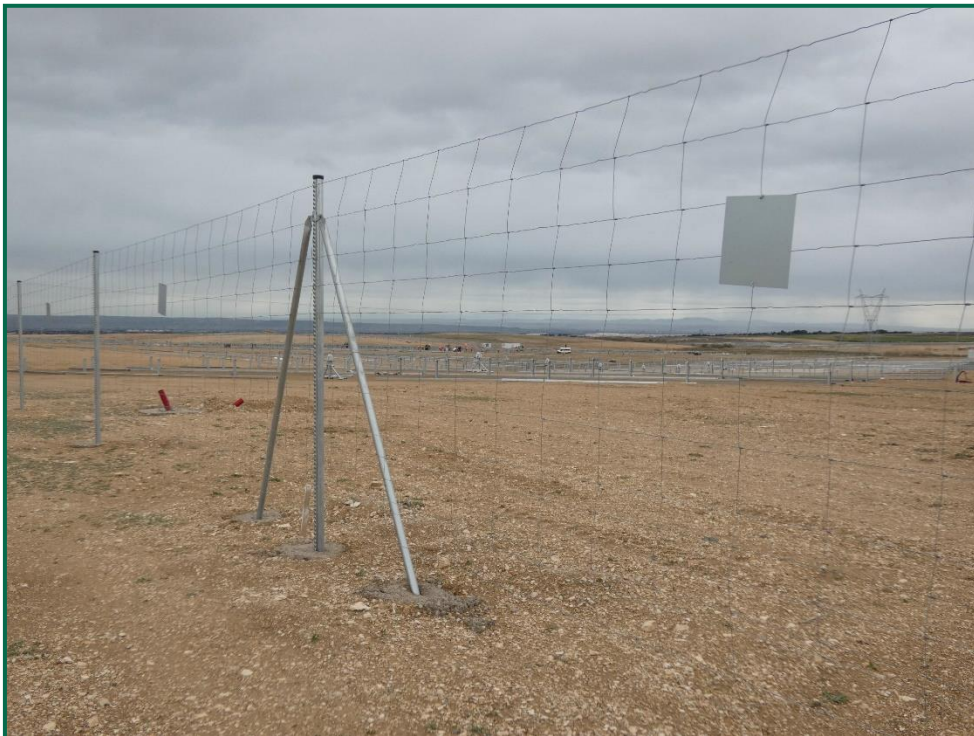
Fotografía 11. Placas anticolidión y vallado perimetral.

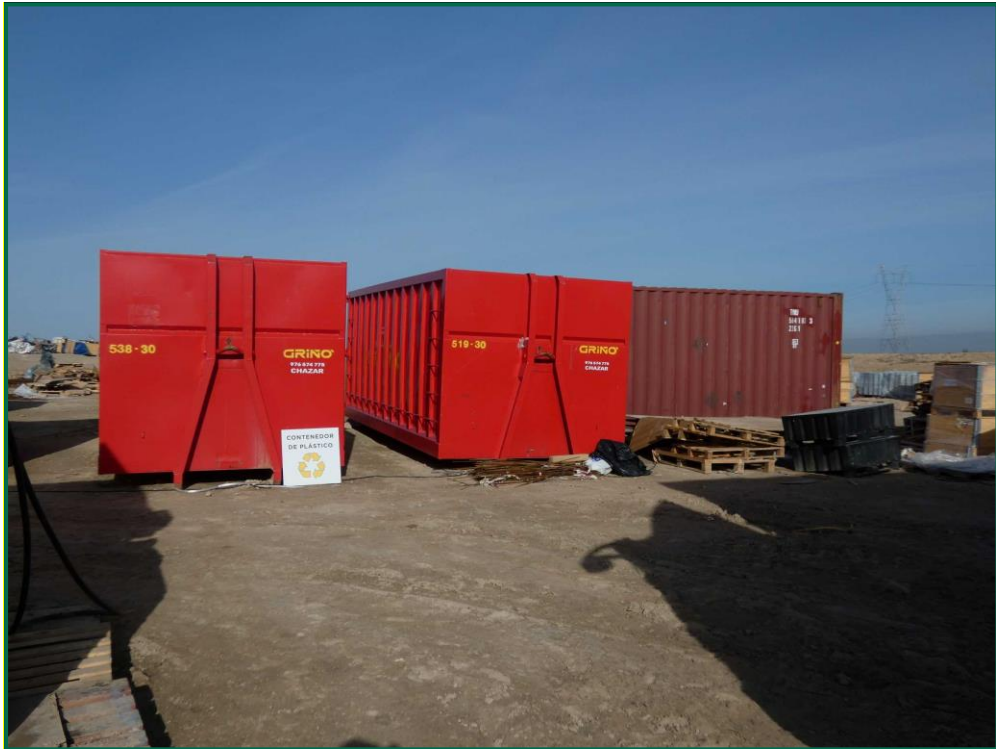
Se han instalado contenedores específicos para la separación de cada tipo de residuo inerte, así como la adecuación de un punto limpio para el almacenamiento selectivo y seguro de los residuos peligrosos que se puedan producir. Por el momento se han instalado las casetas de vestuarios y los servicios y se ha comenzado a recibir materiales.

Fotografía 12. Contenedores de residuos.

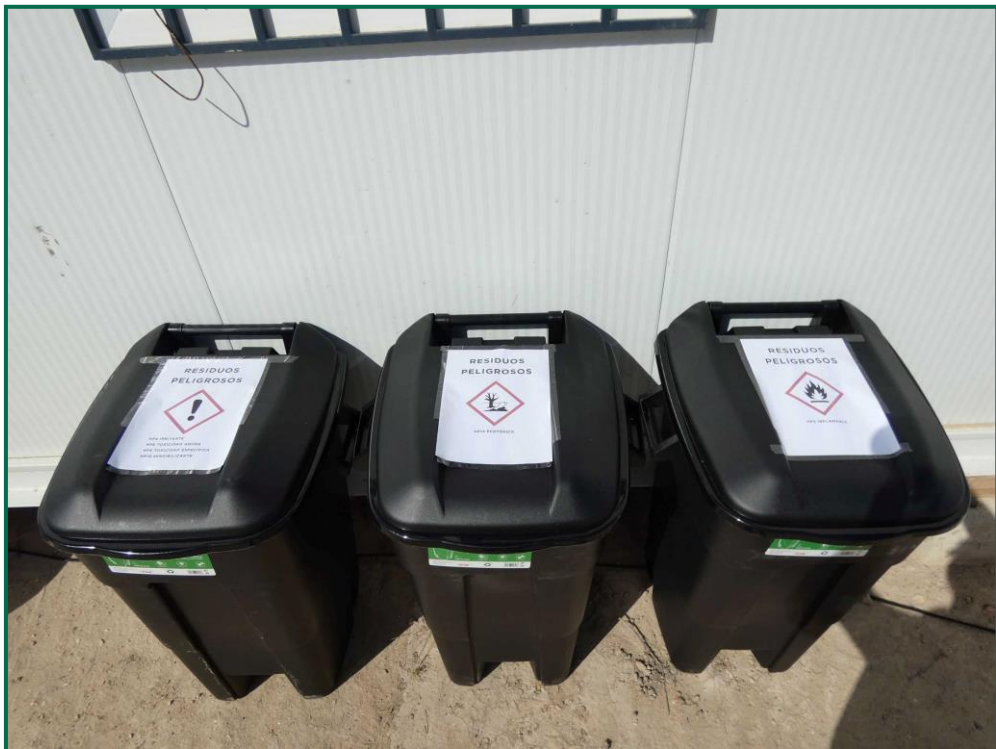
Fotografía 13. Contenedores de residuos peligrosos.

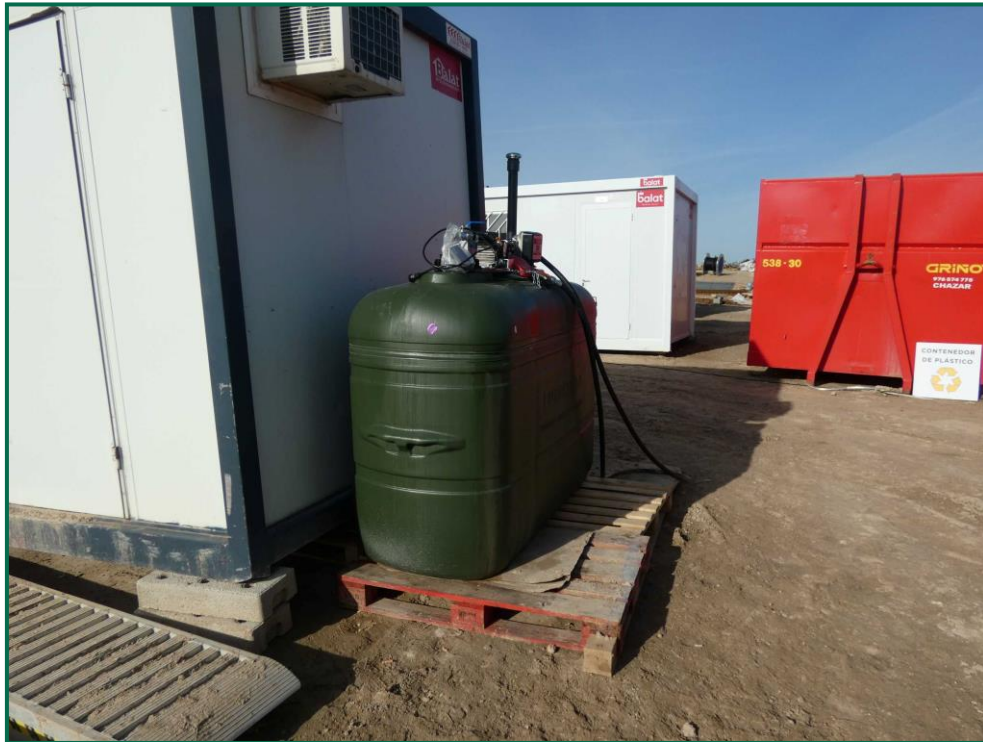
Se están utilizando grupos electrógenos y se han instalado envases de combustible. Además, se han colocado bandejas de contención debajo de ellos para evitar derrames por pérdidas accidentales sobre el terreno.

Fotografía 14. Envase de combustible.

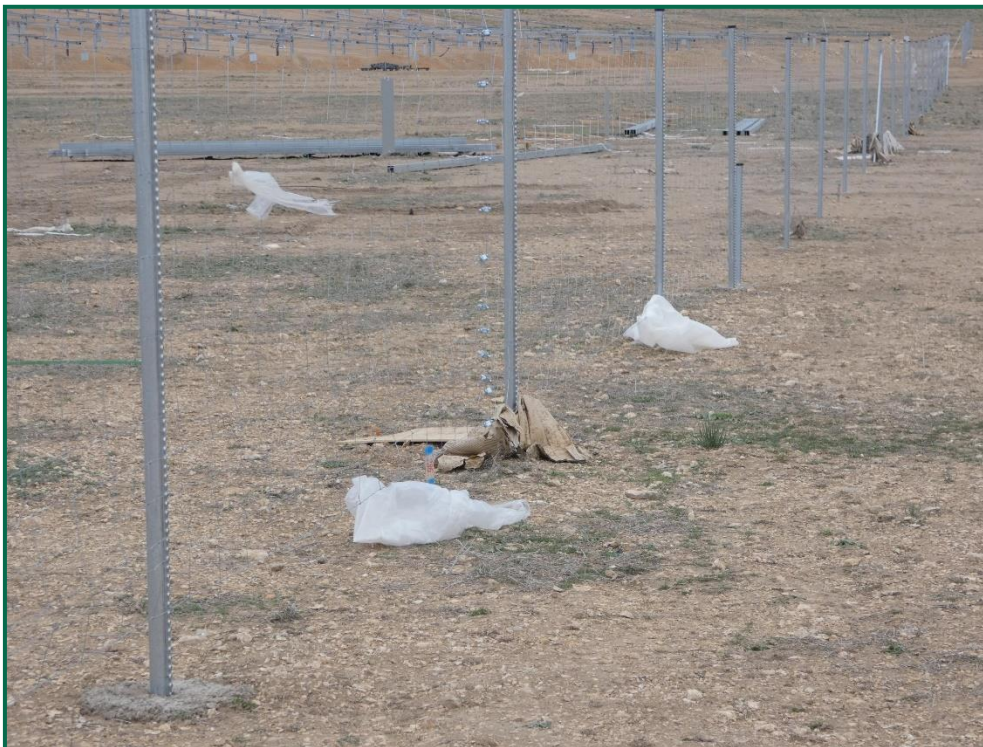
Durante las visitas realizadas este último mes se observa que se han realizado batidas para retirar los restos de residuos arrastrados por el viento por el vallado y zonas colindantes. La mayor parte de los residuos han sido retirados aunque aún quedan restos, por lo que se seguirán realizando batidas para su recogida.

Fotografía 15. Restos de embalaje sobre el vallado.

Se han realizado batidas para retirar los restos de embalaje arrastrados por el viento durante estos últimos meses. Se seguirán realizando continuamente hasta retirar cualquier residuo que quede sobre la planta.

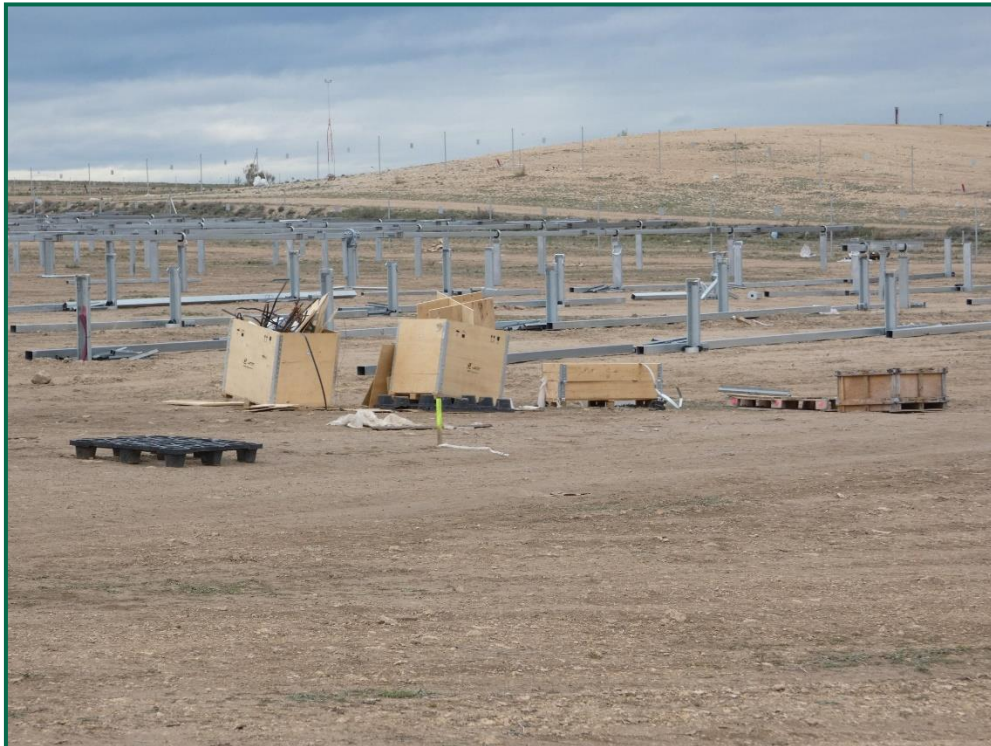
Fotografía 16. Cajas para la recolección de residuos.

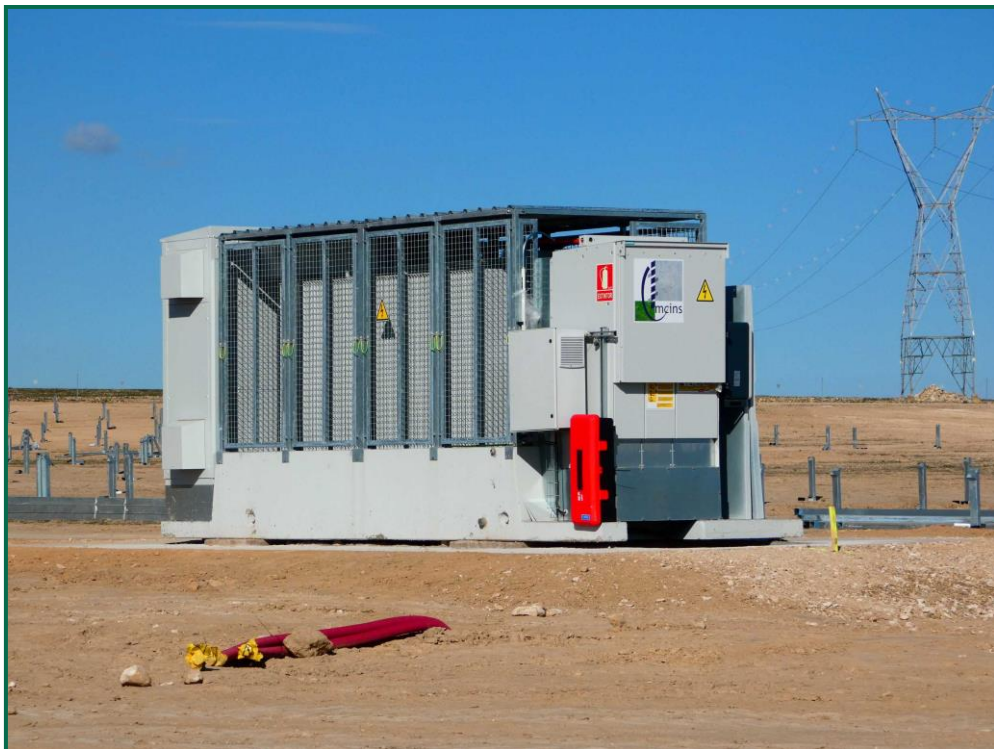
Se ha dotado a la obra de equipos materiales básicos de extinción. Los materiales combustibles procedentes de desbroces no deberán ser abandonados o depositados sobre el terreno. La maquinaria utilizada hasta el momento dispone de extintores.

Fotografía 17. Extintor en la caseta del inversor.

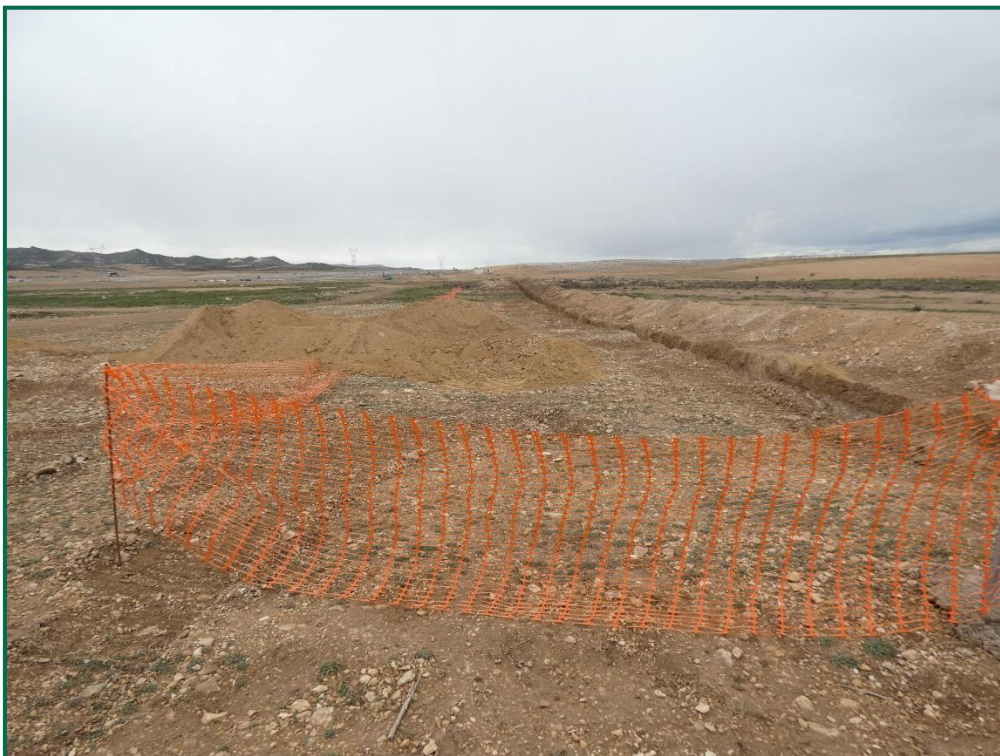
Durante este mes se está llevando a cabo la construcción de la línea de evacuación, la cual será soterrada. Se ha procedido a balizar la vegetación natural colindante, los caminos próximos a las zanjas y los materiales que se encuentren sobre campos de cultivo. Para su construcción se han realizado zanjas, se ha colocado el cableado y posteriormente se están tapado dichas zanjas.

Fotografía 18. Balizamiento de la zanja.

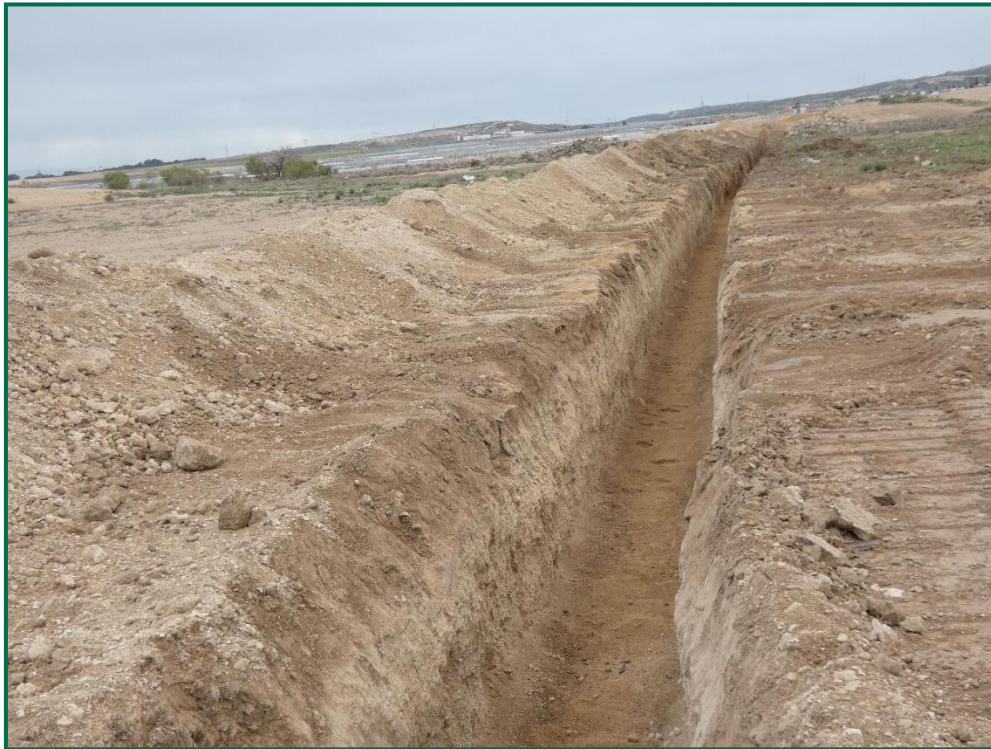
Fotografía 19. Realización de zanjas y acopios de tierra.

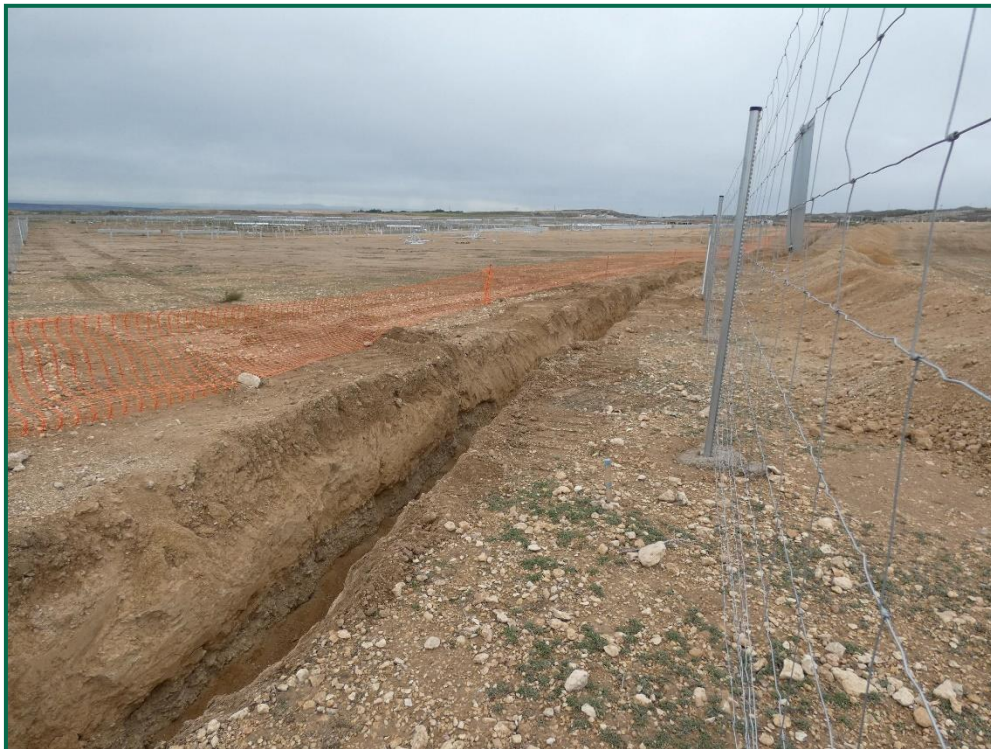
Fotografía 20. Línea de evacuación que une las distintas plantas.
