Nombre de la instalación	PLANTA FOTOVOLTAICA CENTROVÍA I
Provincia de la instalación	ZARAGOZA
Nombre del titular	CONQUER FROM WITHIN, S.L.
CIF del titular	B- 88189931
Nombre de la empresa de vigilancia	LUZ DE GESTIÓN Y MEDIO AMBIENTE, S.L.
Tipo de EIA	SIMPLIFICADA
Informe en FASE de	CONSTRUCCIÓN
Periodicidad del informe según DIA	MENSUAL
Año de seguimiento nº	1
nº de informe y año de seguimiento	INFORME 9 DEL AÑO 1
Periodo que recoge el informe	MES DE JUNIO DE 2024

NOVENO INFORME MENSUAL EN FASE DE CONSTRUCCIÓN

PLANTA FOTOVOLTAICA CENTROVÍA I Y SU INFRAESTRUCTURA DE EVACUACIÓN Zaragoza (Zaragoza)

Junio 2024

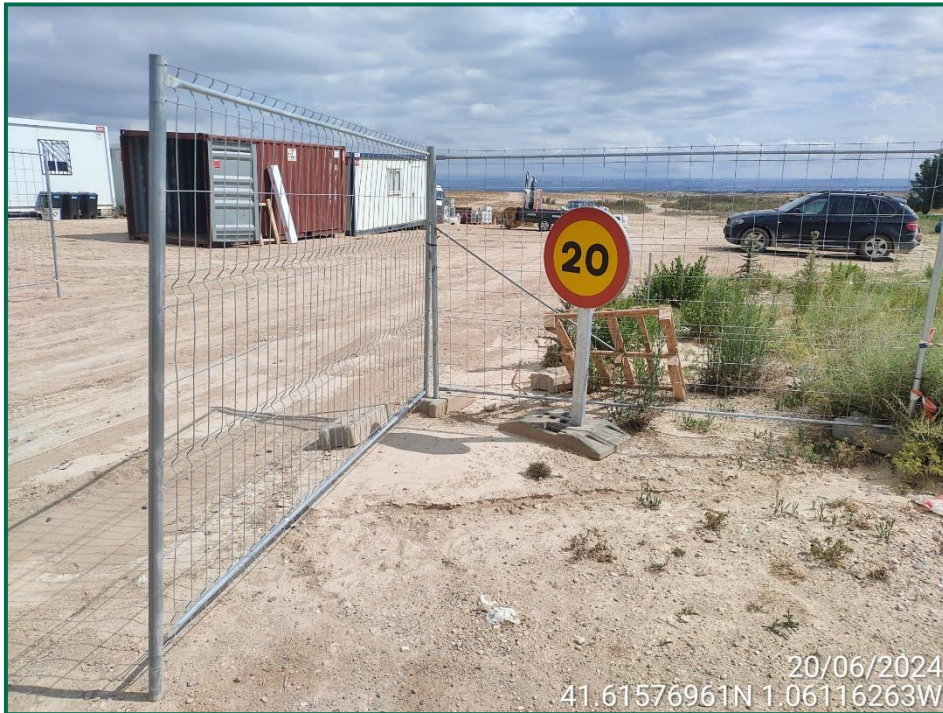
Fotografía 1. Señalización de velocidad.

Se han colocado señales para delimitar la velocidad de circulación por todo el recorrido de la obra para minimizar la producción de polvo.

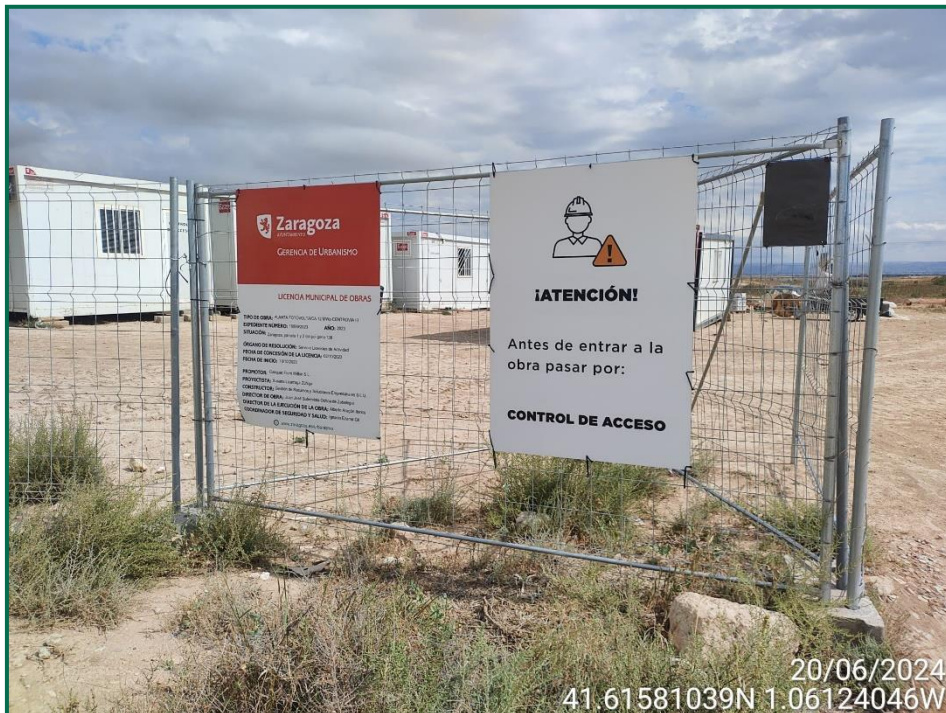
Fotografía 2. Control de acceso.

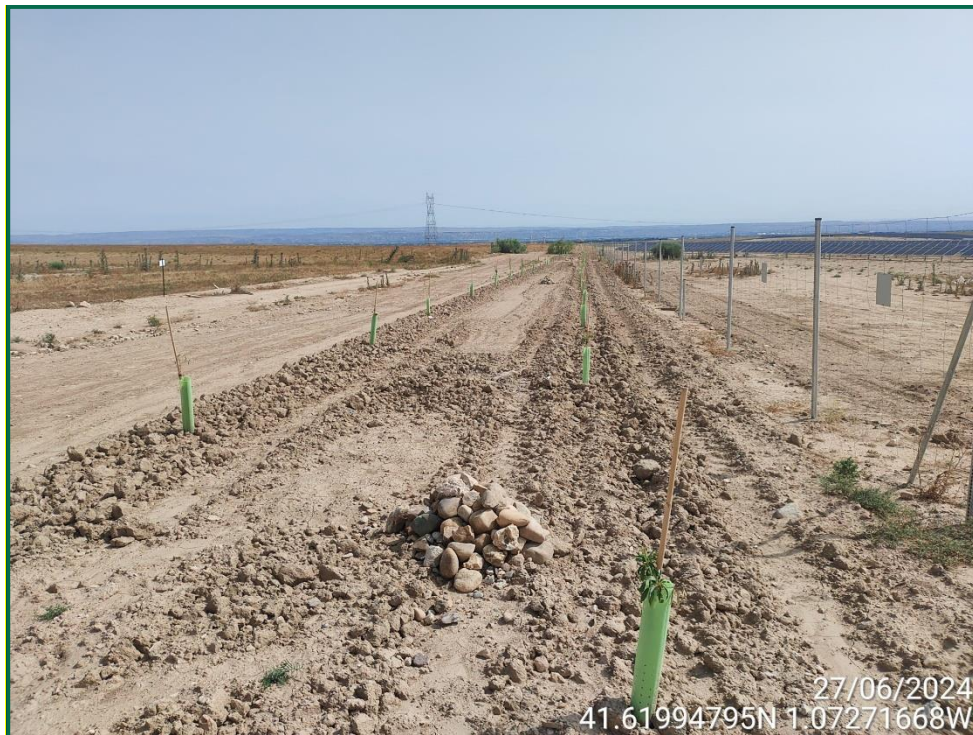
Fotografía 3. Arado de la pantalla vegetal.

Por el momento la tierra vegetal extraída ha sido escasa debido a que no ha sido necesario nivelar todo el terreno, únicamente algunas zonas y con un espesor limitado, y esta se ha ido extendiendo sobre el terreno. La tierra extraída para la construcción de balsas de limpieza se ha acopiado en caballones al igual que la tierra retirada para realizar zanjas. En las zonas donde se han realizado plantaciones para crear una pantalla vegetal el terreno ha sido arado.

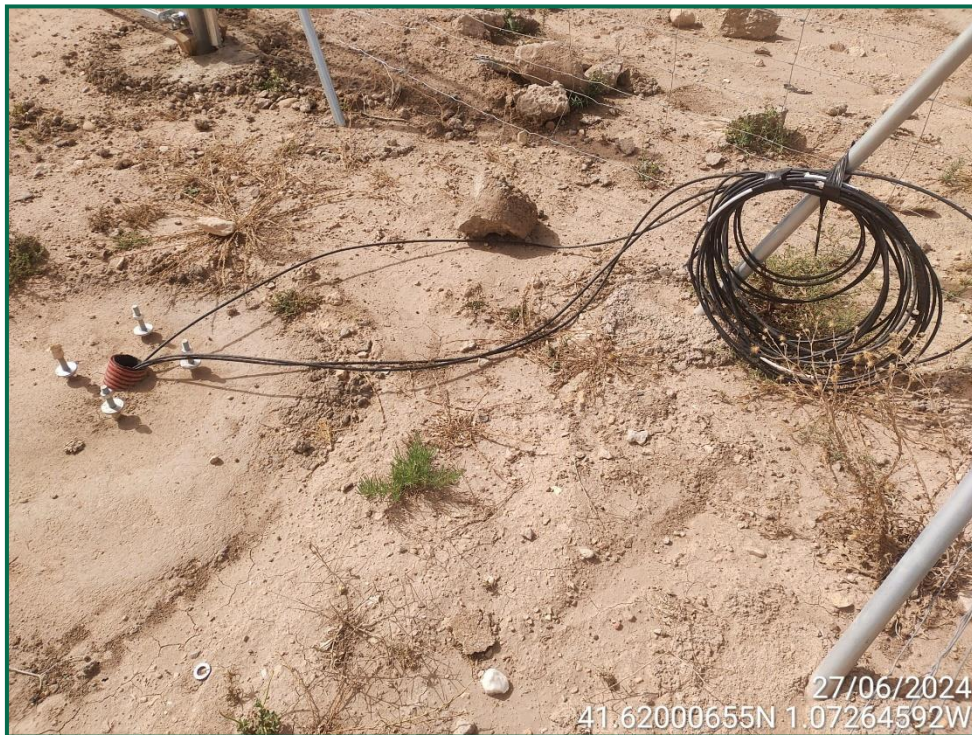
Fotografía 4. Cableado para las cámaras de vigilancia.

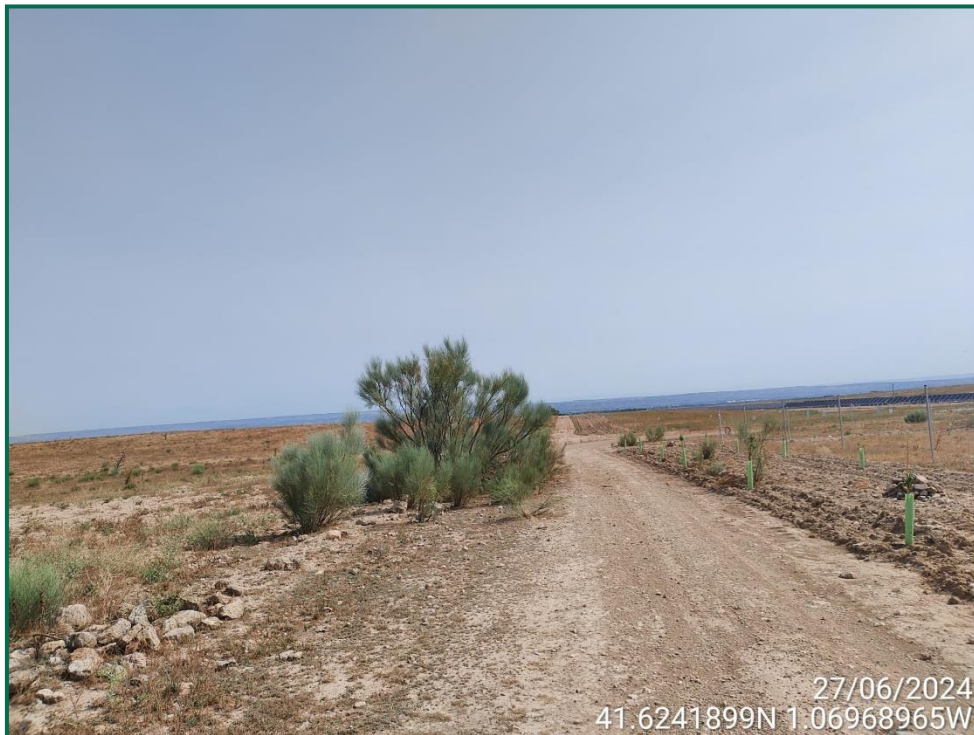
Fotografía 5. Vegetación natural.

Durante las visitas semanales a obra en el mes en curso se comprueba que la ocupación de zonas de vegetación se limita a lo aprobado en el proyecto. Se verifica también que la maquinaria circula únicamente por los viales habilitados para tal fin. Desde el inicio de las obras se ha planificado la ejecución de una franja vegetal de 8 m de anchura en torno al futuro vallado perimetral.

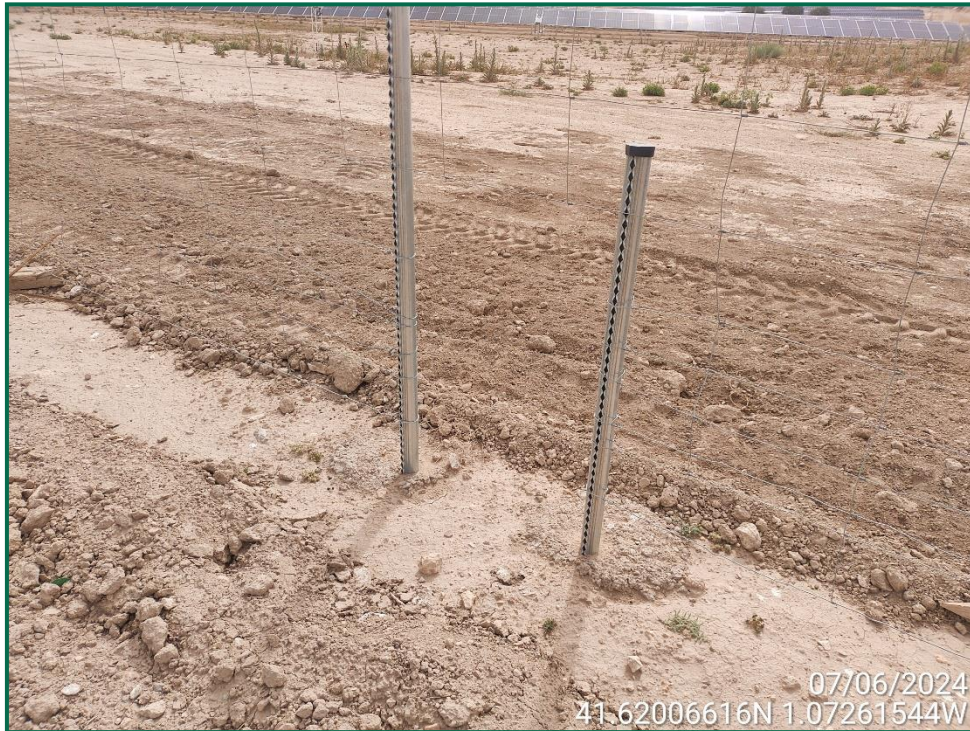
El vallado perimetral, se ha instalado utilizando malla cinégetica y dejando un espacio de al menos 20 cm desde el suelo, así como las placas anticolidión, instaladas a diferentes alturas por el vallado, como se observa en las siguientes fotografías.

Fotografía 6. Pasos de fauna y espaciado cinegético.

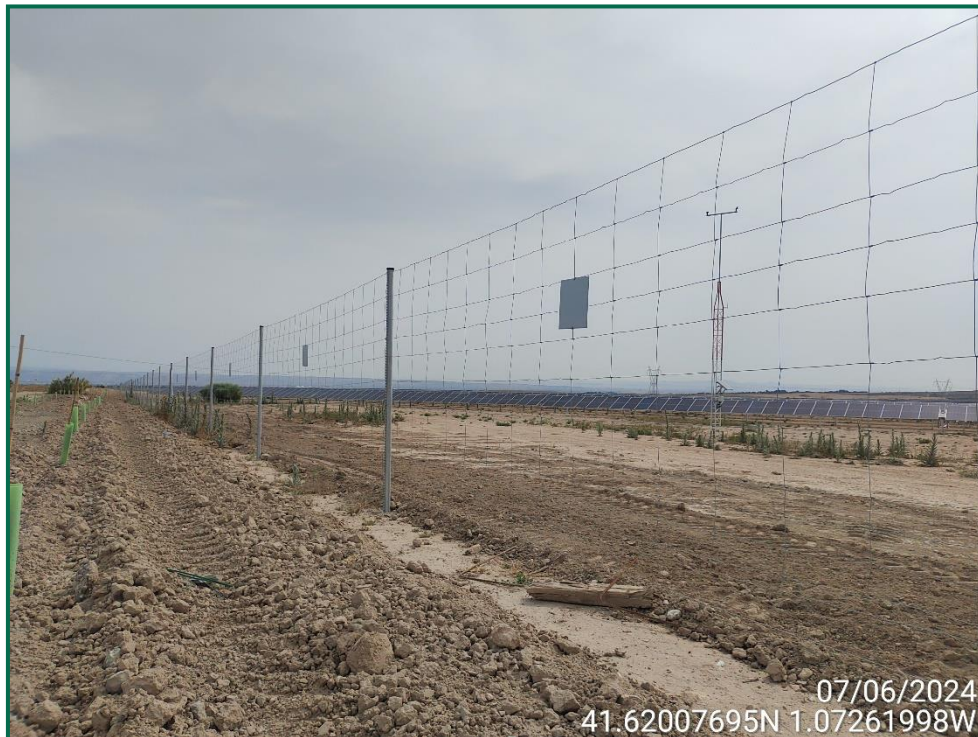
Fotografía 7. Placas anticolisión y vallado perimetral.

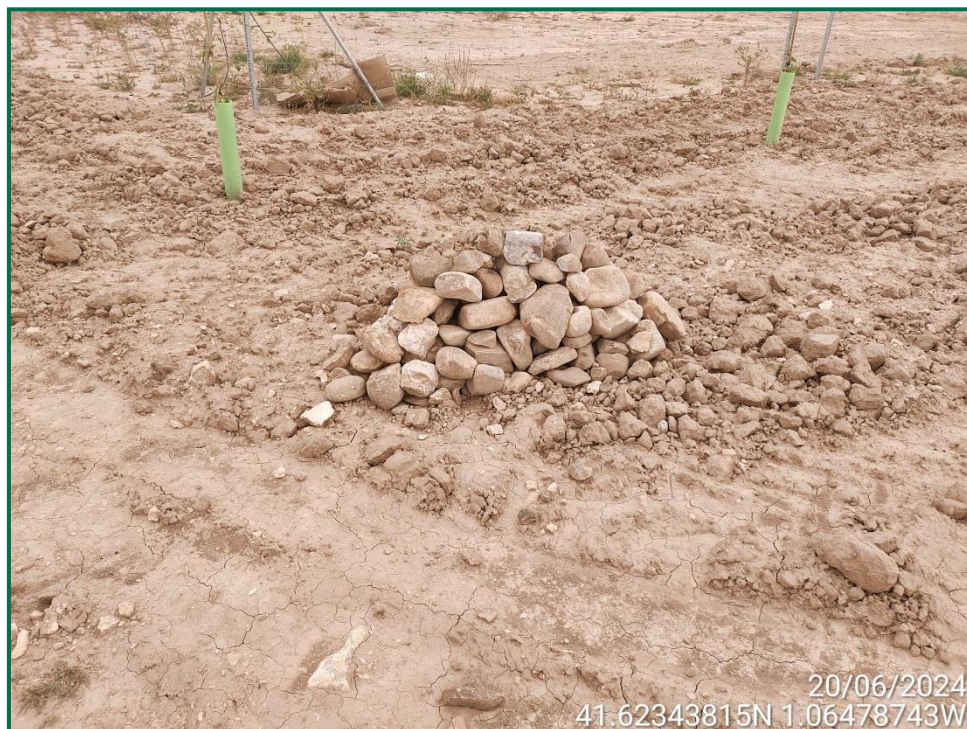
Además se han colocado majanos de piedra cada 25 metros entre la pantalla vegetal plantada para que puedan ser ocupados principalmente por reptiles. Estos majanos son de aproximadamente un metro de largo y están formados por rocas de gran tamaño.

Fotografía 8. Majano para reptiles.

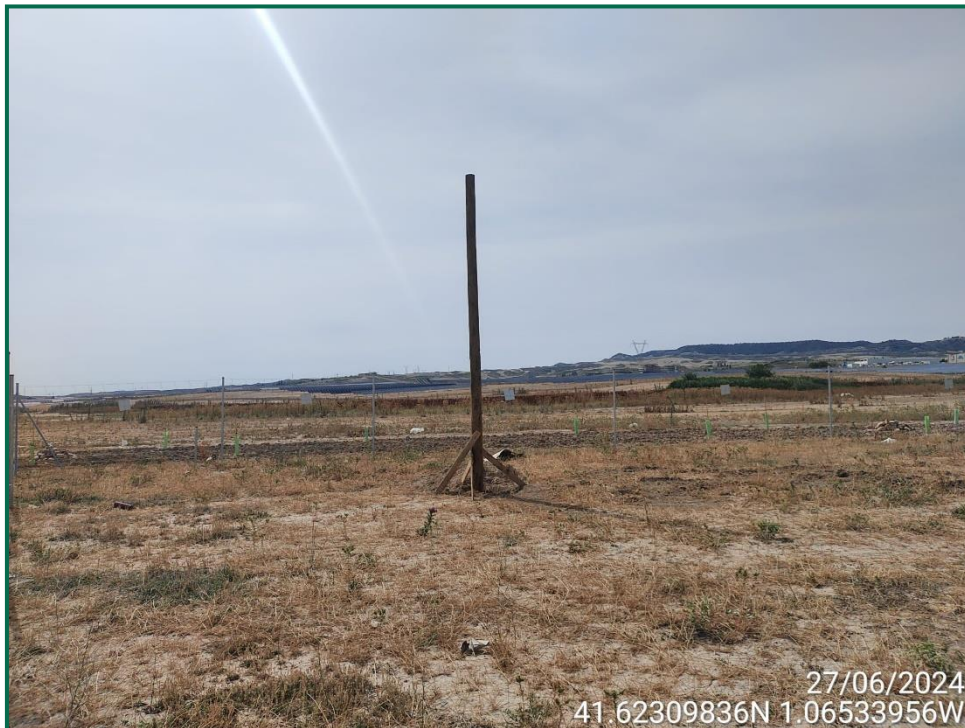
Durante este mes se han colocado en distintas zonas postes que sirven como posadero para rapaces de pequeño y mediano tamaño. Se han recibido los hoteles de insectos que serán colocados próximamente.

Fotografía 9. Posaderos para rapaces.

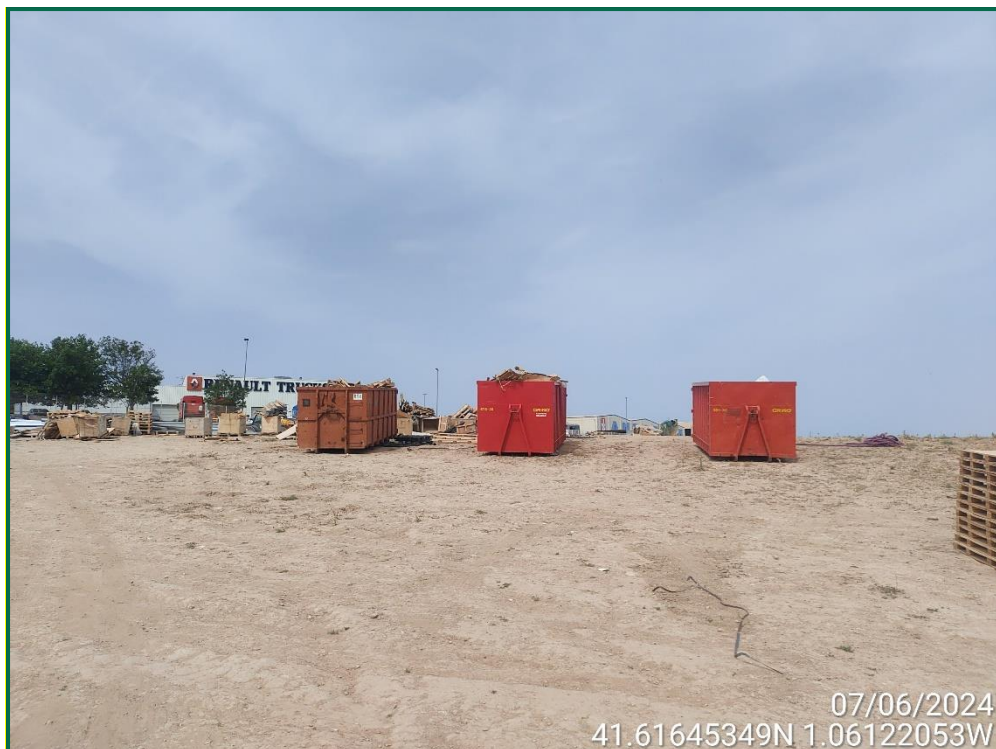
Se han instalado contenedores específicos para la separación de cada tipo de residuo inerte, así como la adecuación de un punto limpio para el almacenamiento selectivo y seguro de los residuos peligrosos que se puedan producir. Por el momento se han instalado las casetas de vestuarios y los servicios y se ha comenzado a recibir materiales.

Fotografía 10. Contenedores de residuos.

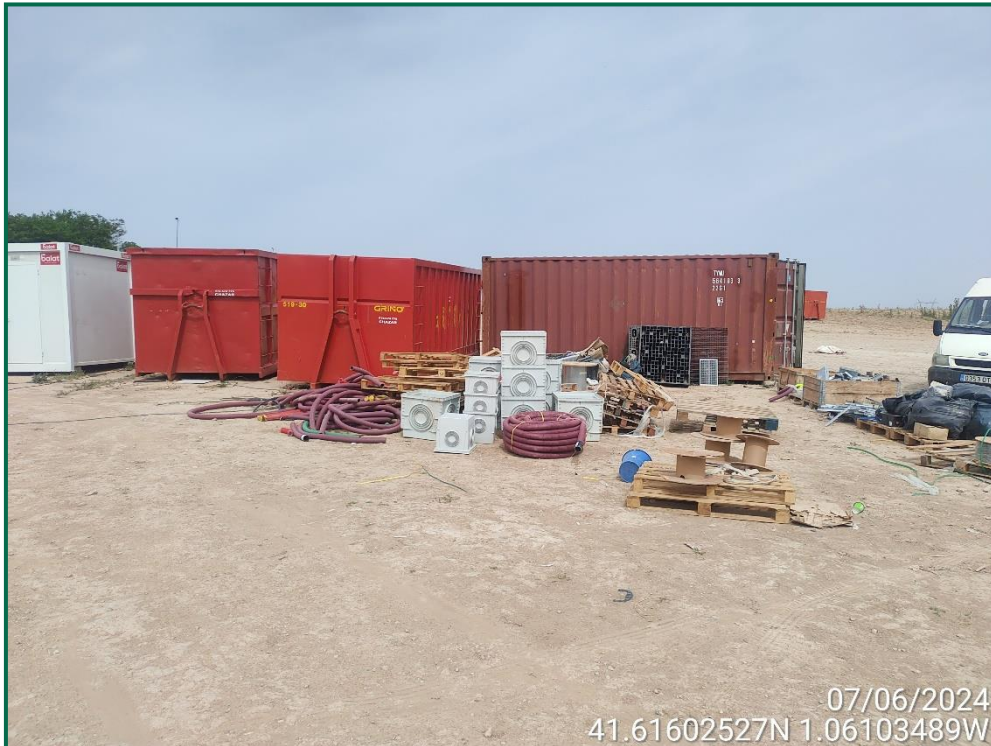
Durante las visitas realizadas se observa que se han realizado batidas para retirar los restos de residuos arrastrados por el viento por el vallado y zonas colindantes. La mayor parte de los residuos han sido retirados aunque aún quedan restos, por lo que se seguirán realizando batidas para su recogida.

Fotografía 11. Contenedores de residuos y restos de materiales.

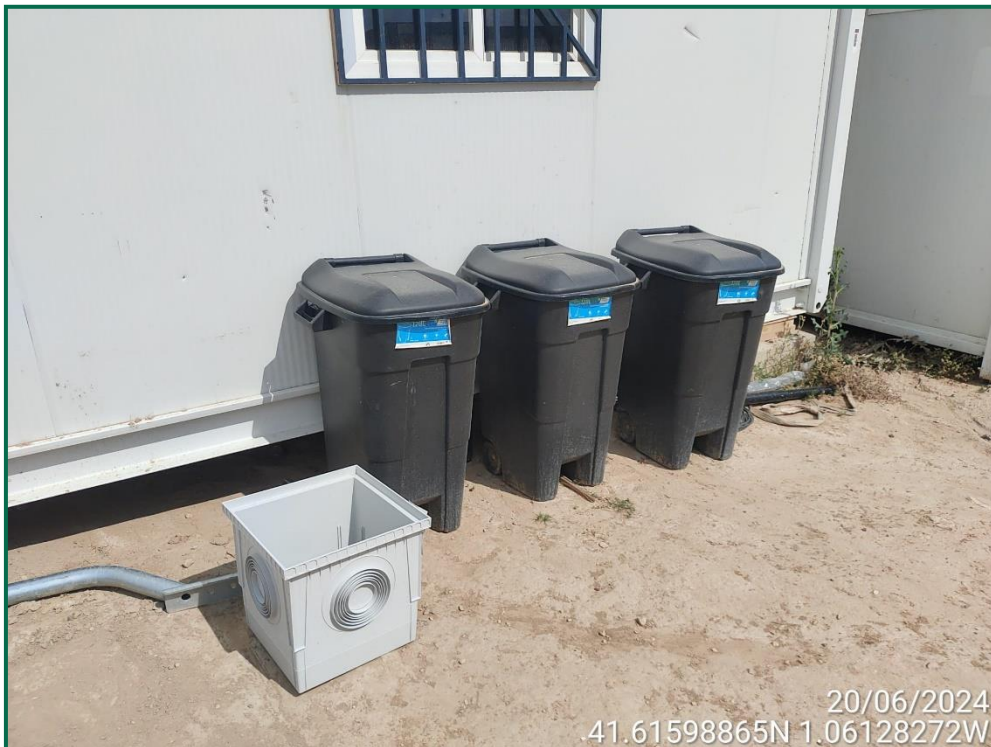
Fotografía 12. Contenedores de residuos peligrosos.

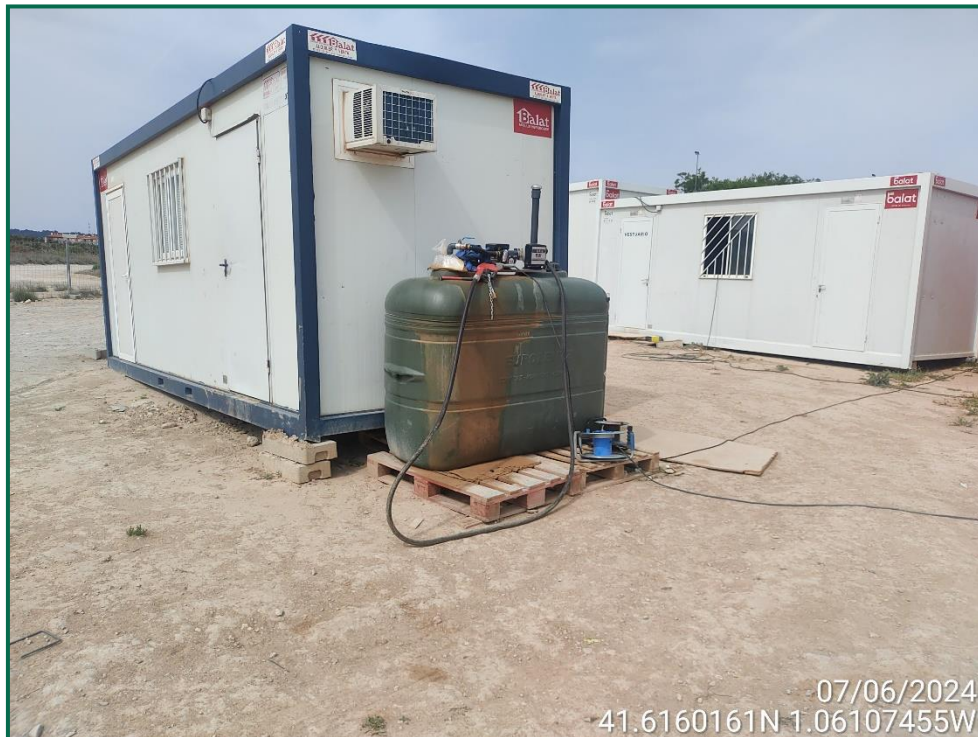
Se están utilizando grupos electrógenos y se han instalado envases de combustible. Además, se han colocado bandejas de contención debajo de ellos para evitar derrames por pérdidas accidentales sobre el terreno.

Fotografía 13. Depósito de combustible.

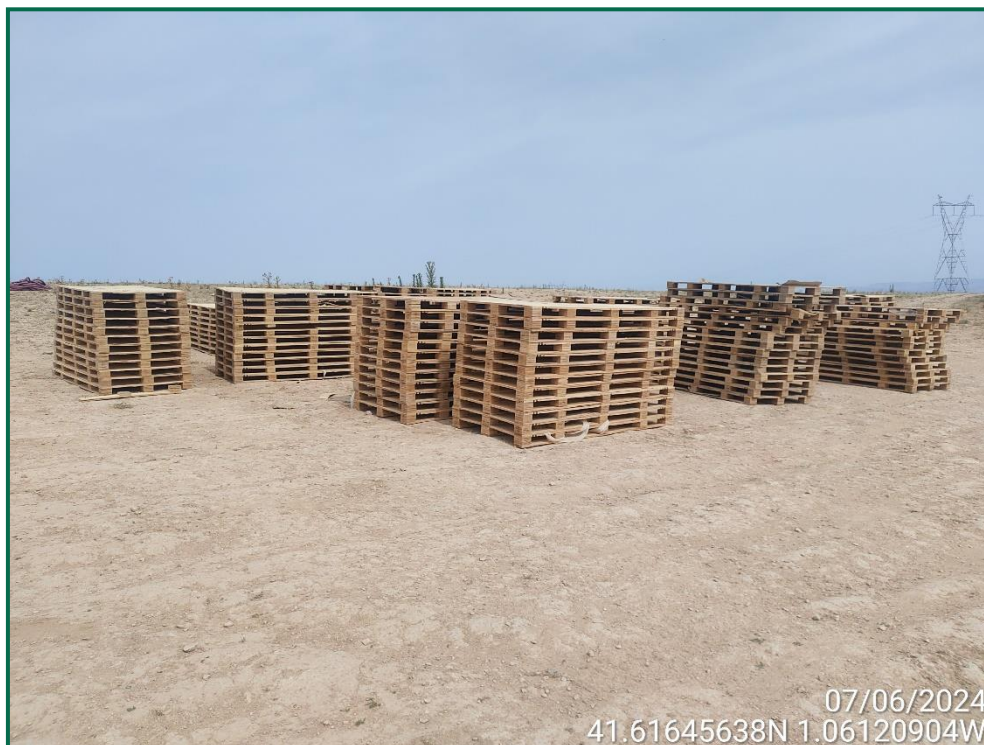
Fotografía 14. Recogida de palets.

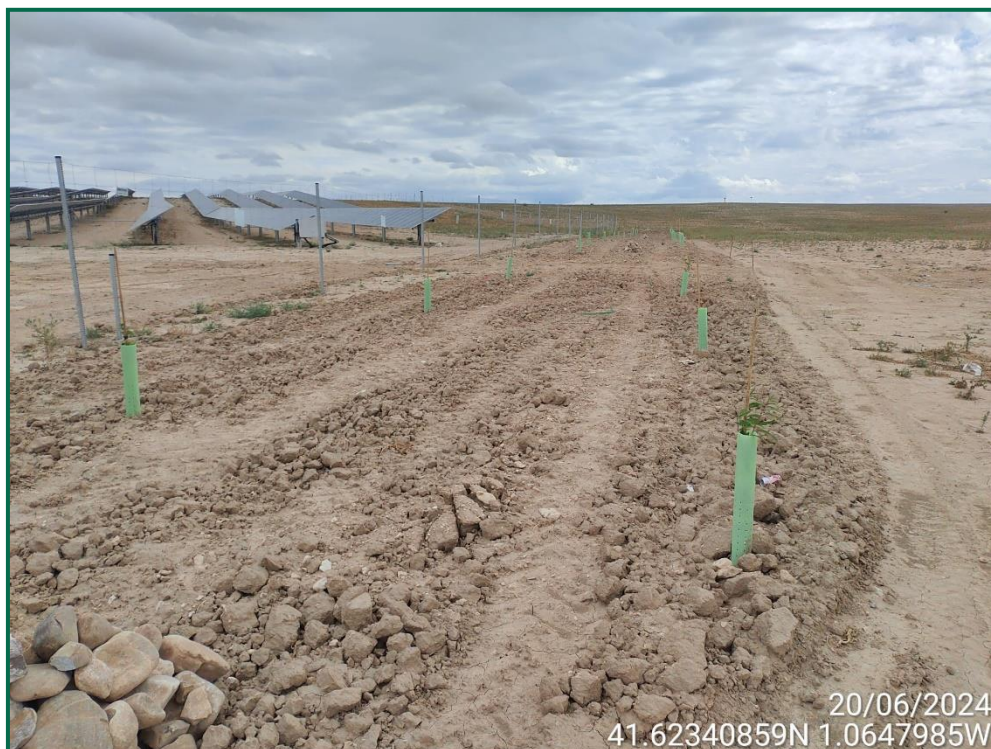
Se ha realizado una pantalla vegetal en todo el perímetro a excepción de la zona del perímetro que colinda con zonas urbanizadas. Se han plantado mayoritariamente almendros al tresbolillo y la separación recomendada para su correcto crecimiento.

Fotografía 15. Franja vegetal con plantación de almendros.

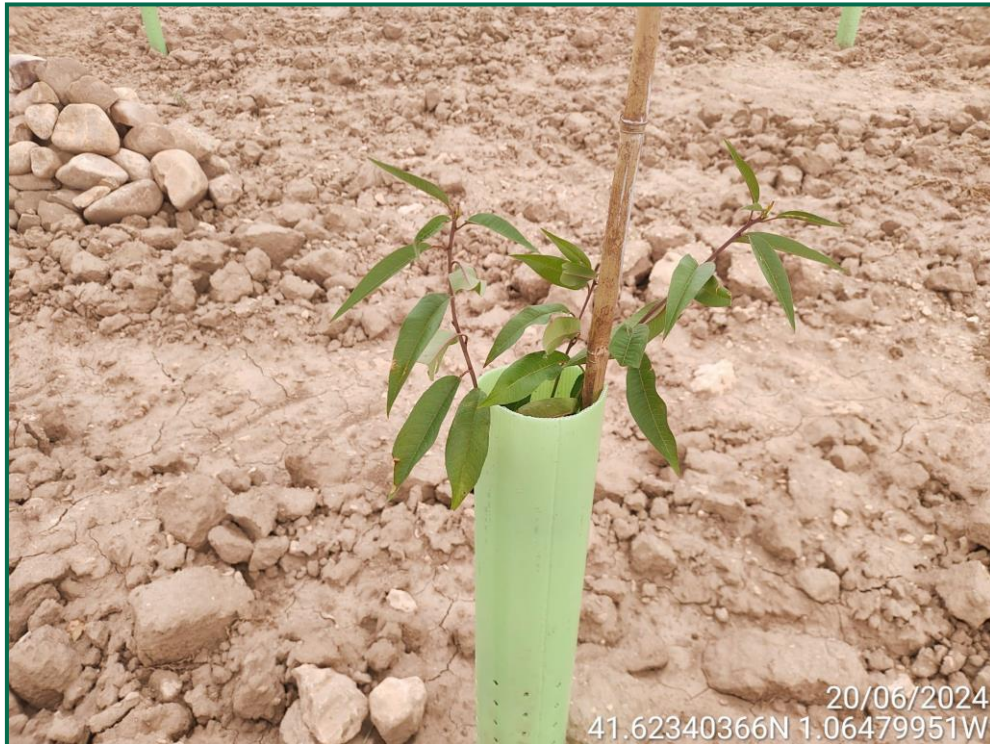
Fotografía 16. Almendro.

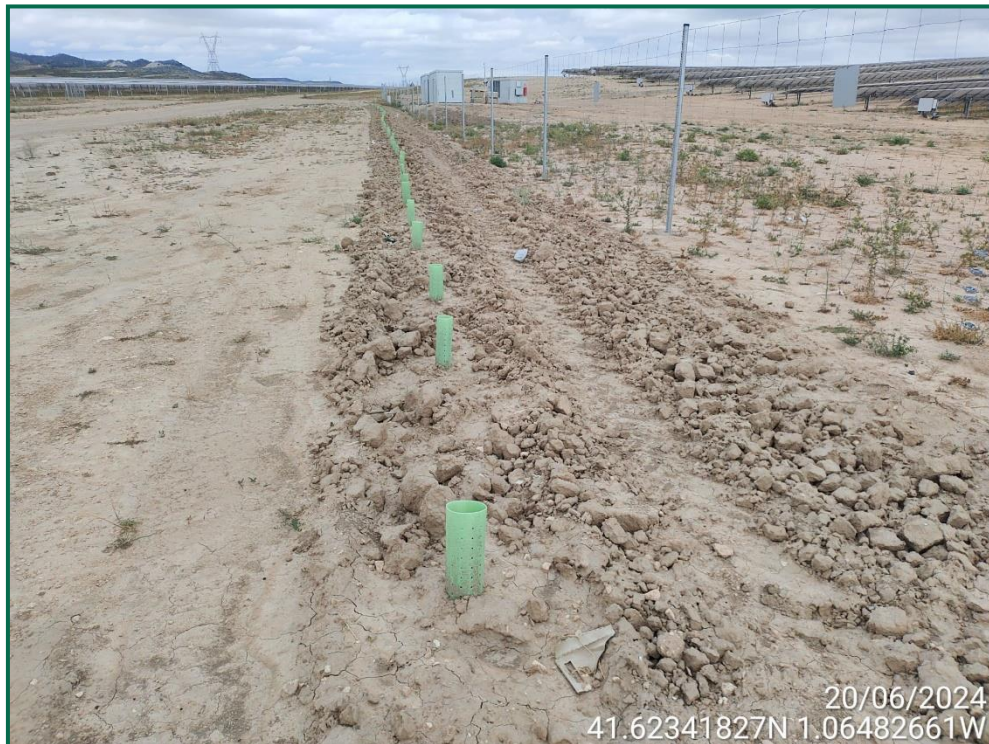
En los lugares donde no se puede realizar una pantalla cumpliendo con los retranqueos previstos en la normativa respecto a caminos u otros, se ha reducido la anchura excepcionalmente y en esas zonas se ha realizado la plantación de otras plantas que permiten la plantación más próxima unas de otras como retama, olivo y romero.

Fotografía 17. Plantación de olivos, retamas y romeros.

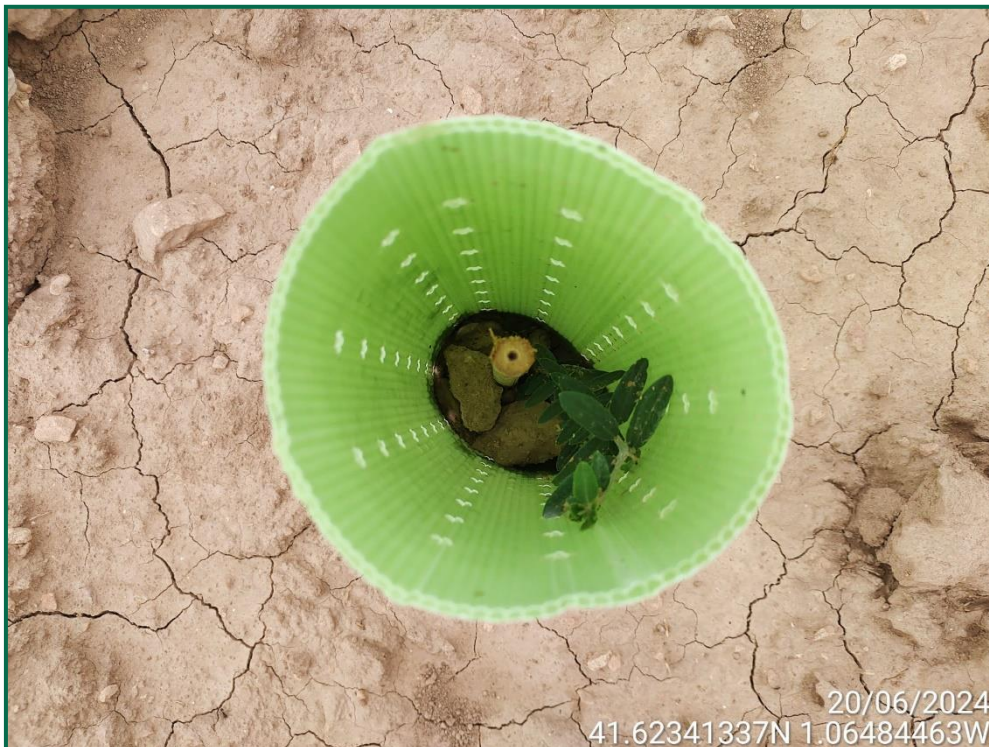
Fotografía 18. Olivo.

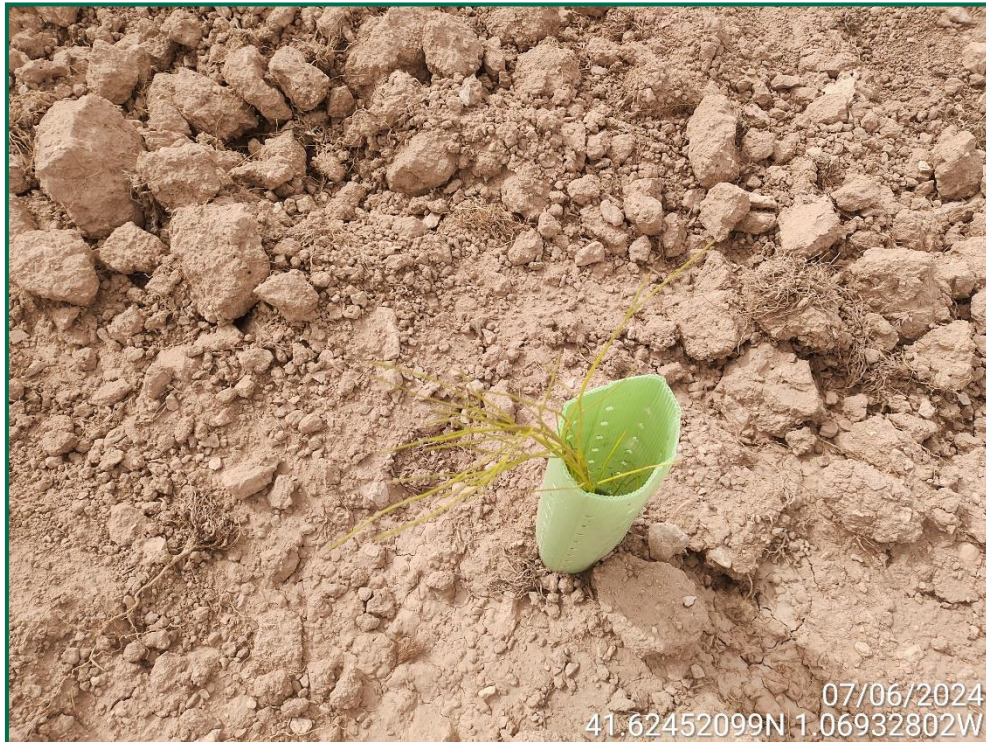
Fotografía 19. Retama.

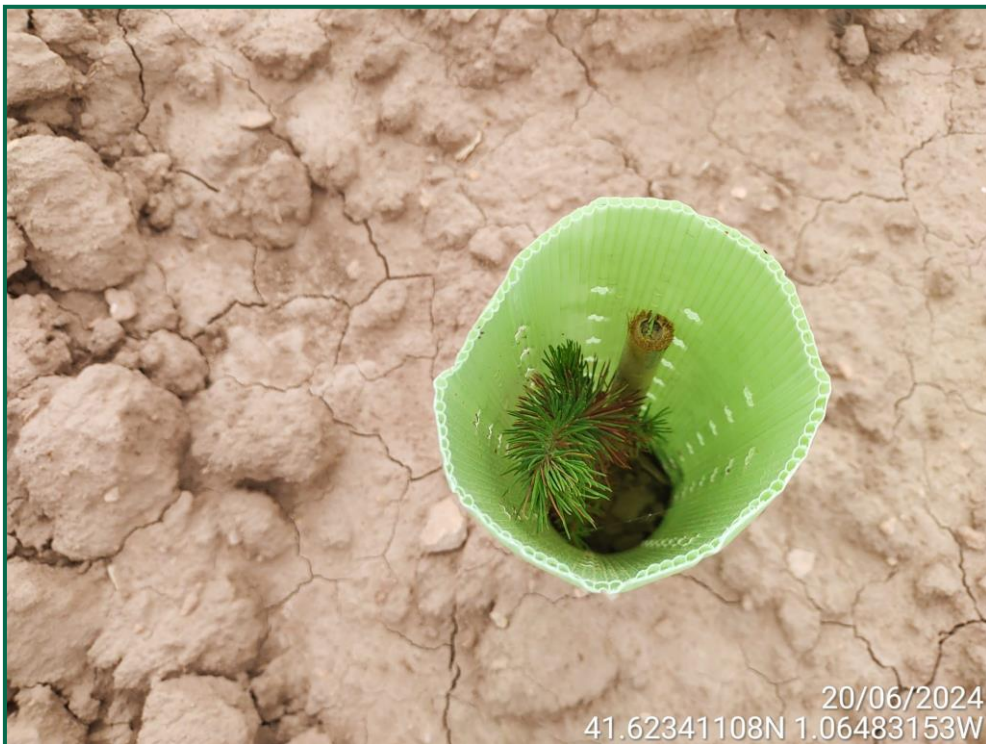
Fotografía 20. Romero y tutor de bambú.

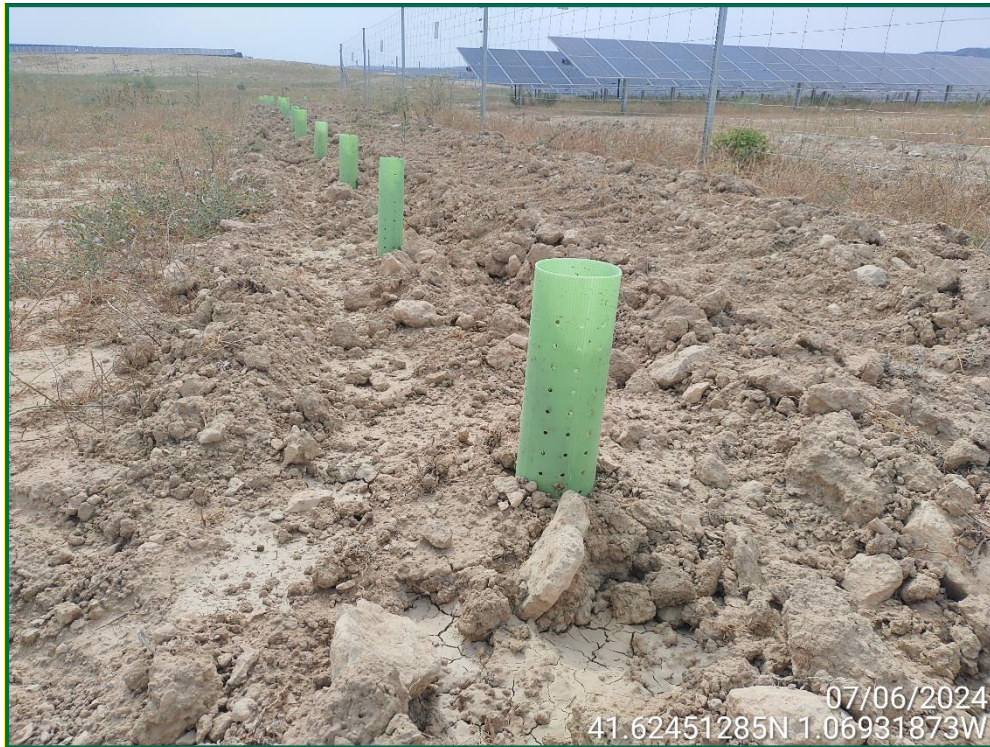
Para garantizar su crecimiento se ha realizado y seguirá realizando riegos de apoyo. Además, todas las plantas se han colocado con tutor para facilitar el buen crecimiento y han sido provistas de un tubo protector de 30cm de altura tutor de caña de bambú.

Fotografía 21. Tubo protector.

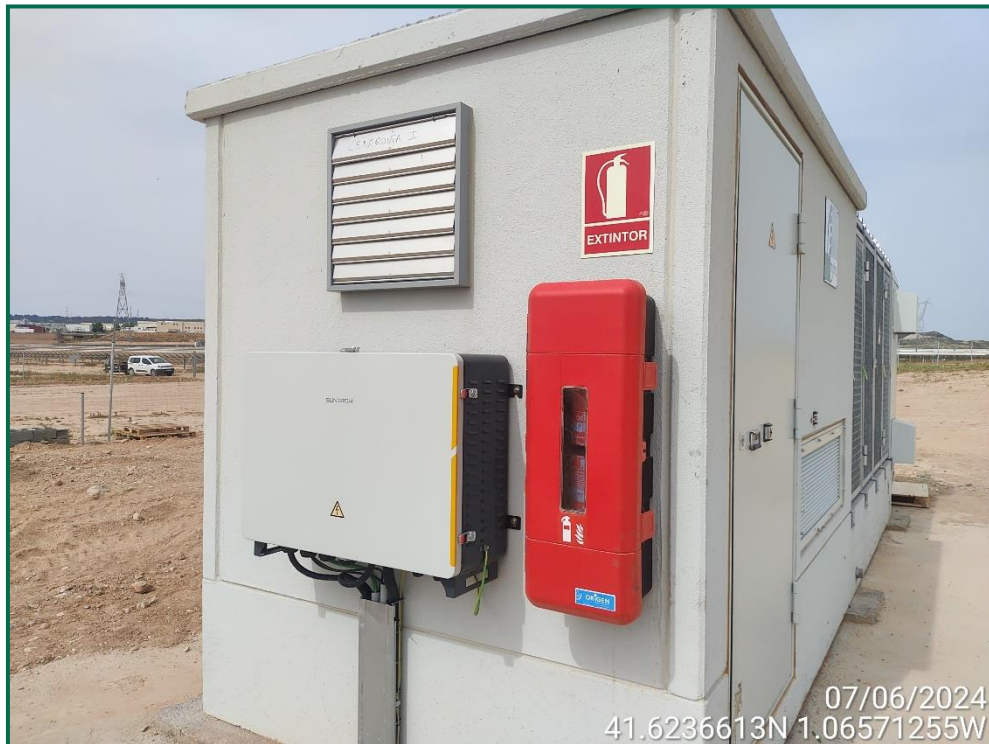
Se ha dotado a la obra de equipos materiales básicos de extinción. Los materiales combustibles procedentes de desbroces no deberán ser abandonados o depositados sobre el terreno. La maquinaria utilizada hasta el momento dispone de extintores.

Fotografía 22. Extintor en la caseta del inversor.

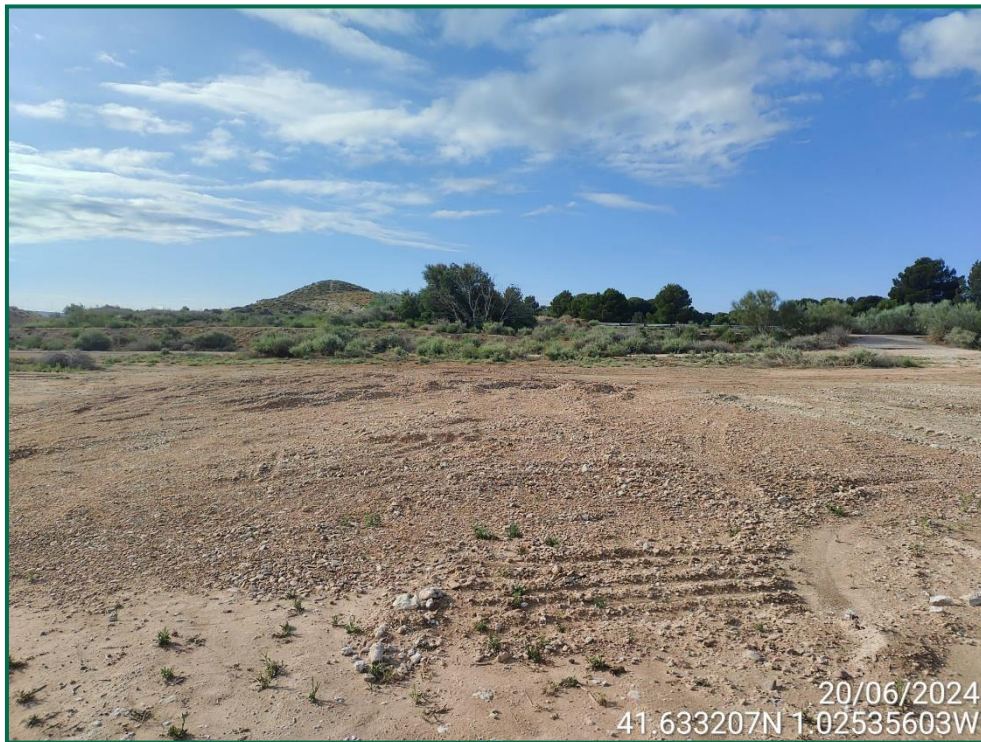
La línea de evacuación está terminada, la cual está soterrada. Se ha procedido a balizar la vegetación natural colindante, los caminos próximos a las zanjas y los materiales que se encuentren sobre campos de cultivo. Para su construcción se han realizado zanjas, se ha colocado el cableado y posteriormente se han tapado dichas zanjas.

Fotografía 23. Final de la línea de evacuación y vegetación natural.

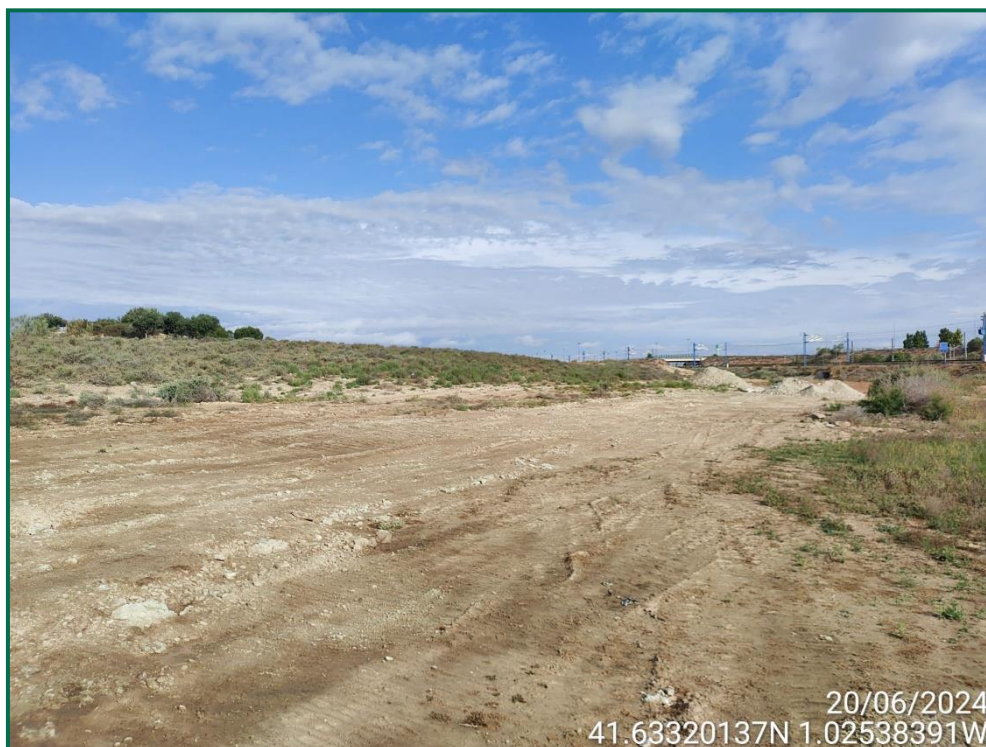
Fotografía 24. Tapado de zanjas.
