Nombre de la instalación	PLANTA FOTOVOLTAICA CENTROVÍA II
Provincia de la instalación	ZARAGOZA
Nombre del titular	CONQUER FROM WITHIN, S.L.
CIF del titular	B- 88189931
Nombre de la empresa de vigilancia	LUZ DE GESTIÓN Y MEDIO AMBIENTE, S.L.
Tipo de EIA	SIMPLIFICADA
Informe en FASE de	CONSTRUCCIÓN
Periodicidad del informe según DIA	MENSUAL
Año de seguimiento nº	1
nº de informe y año de seguimiento	INFORME 8 DEL AÑO 1
Periodo que recoge el informe	MES DE MAYO DE 2024

INFORME MENSUAL EN FASE DE CONSTRUCCIÓN

PLANTA FOTOVOLTAICA CENTROVÍA II Y SU INFRAESTRUCTURA DE EVACUACIÓN Zaragoza (Zaragoza)

MAYO 2024

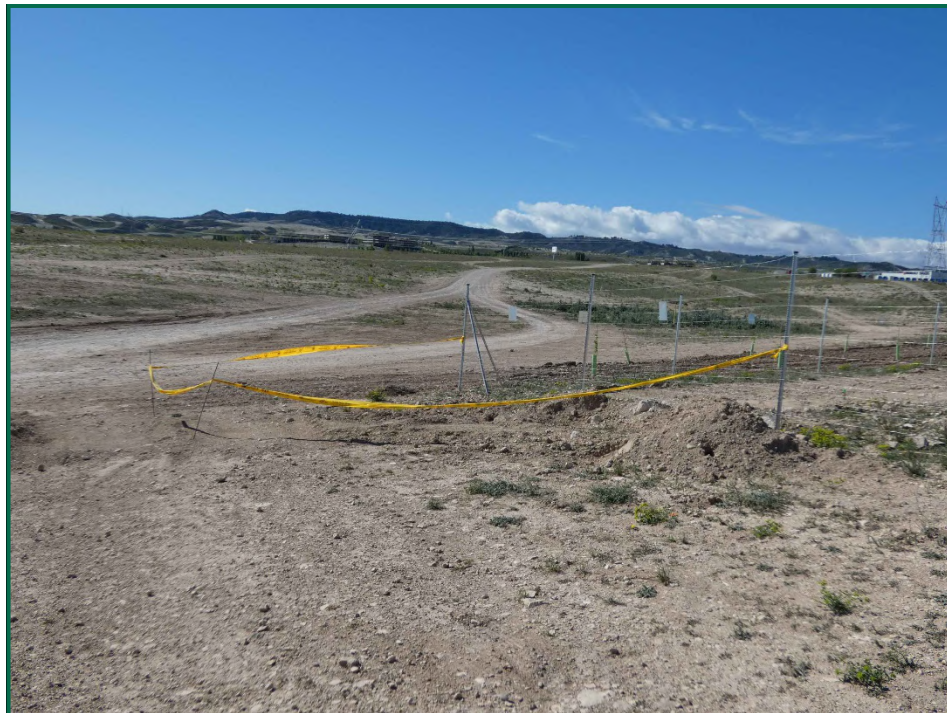
No se realiza el balizamiento de todo el perímetro de la obra ya que se generaría una gran cantidad de residuos de malla de obra o cinta que tiende a romperse y dispersarse por toda la zona. Sí se realiza un jalonamiento del perímetro mediante banderines y también se realiza un balizamiento del gasoducto y oleoducto. Además se realiza un balizamiento del patrimonio histórico-arqueológico. La Dirección Ambiental realiza un control visual continuado para comprobar que no se sobrepasan los límites de la zona de ocupación.

Fotografía 1. Balizado de zanjas.

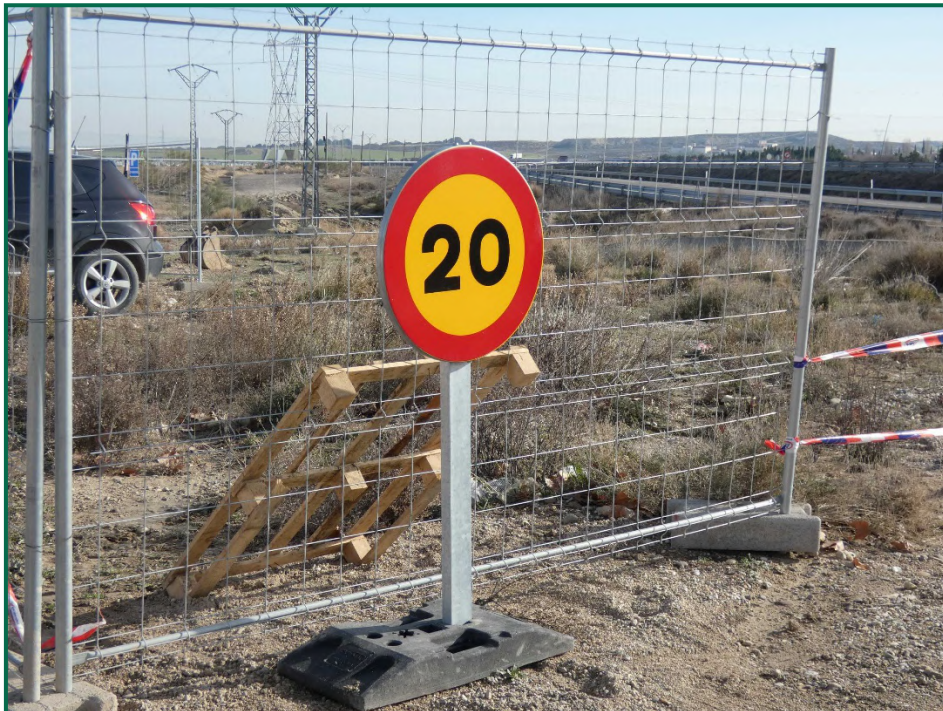
Se han colocado señales para delimitar la velocidad de circulación por todo el recorrido de la obra para minimizar la producción de polvo.

Fotografía 2. Señalización de velocidad.

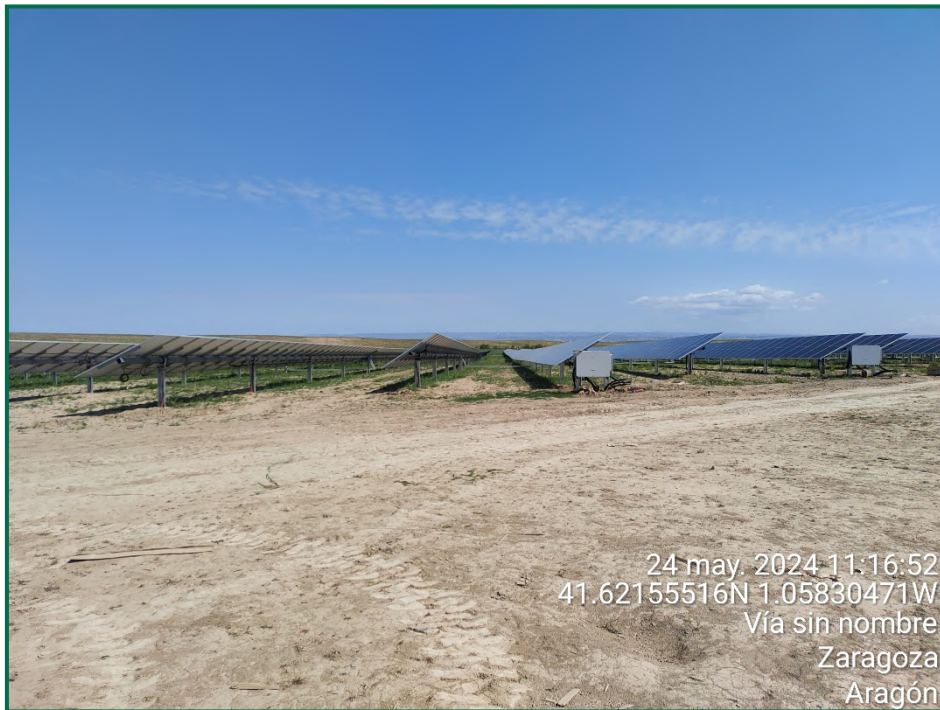
Durante las visitas a obra no se constata afección por emisión de polvo significativa durante los trabajos. Se prevé humedecer los caminos cuando las circunstancias lo requieran con la presencia de una cuba esparciendo agua por el terreno.

Fotografía 3. Superficie de la obra.

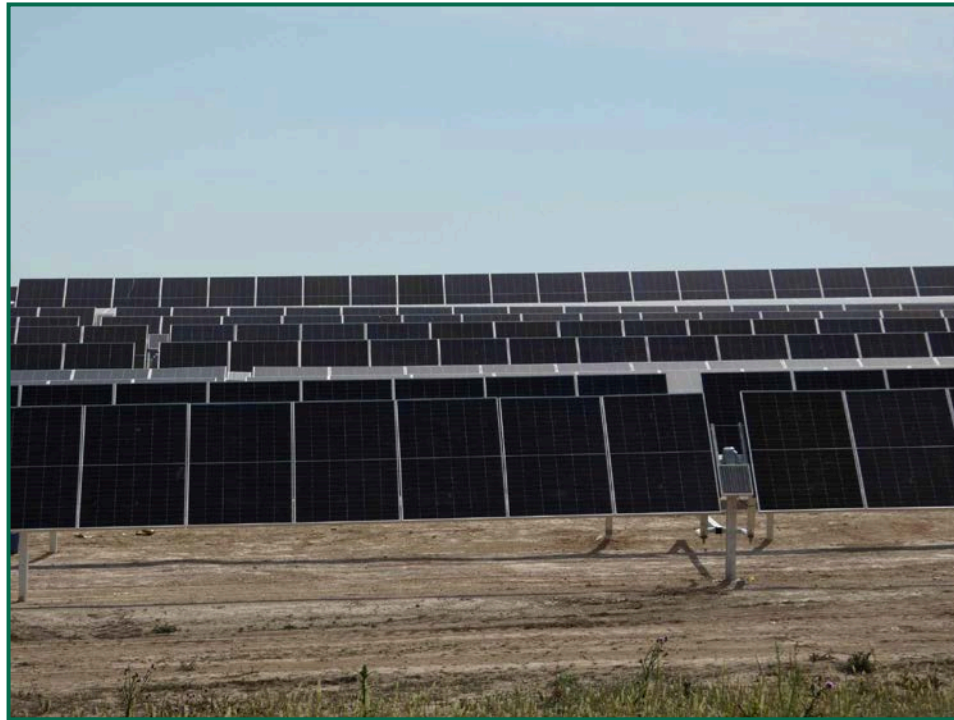
Fotografía 4. Placas fotovoltaicas.

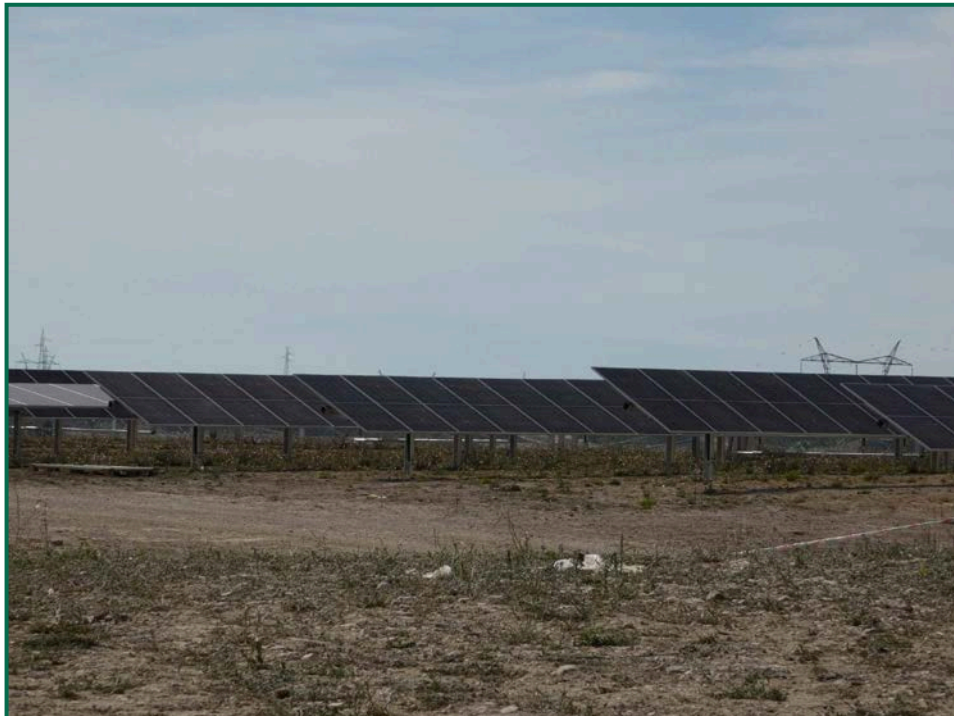
Fotografía 5. Colocación de placas fotovoltaicas.

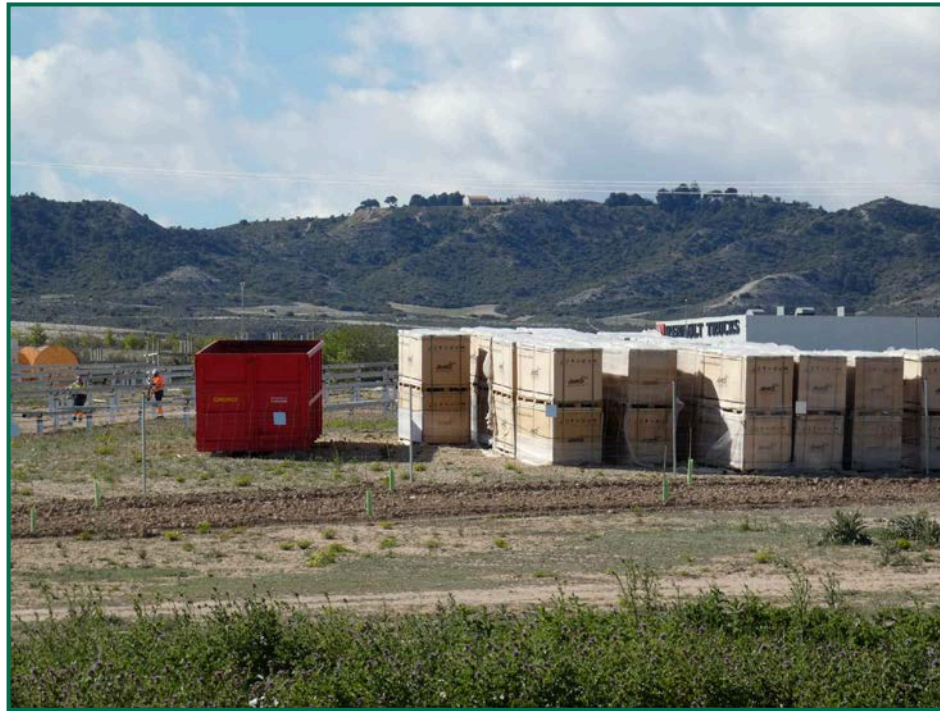
Fotografía 6. Materiales de obra.

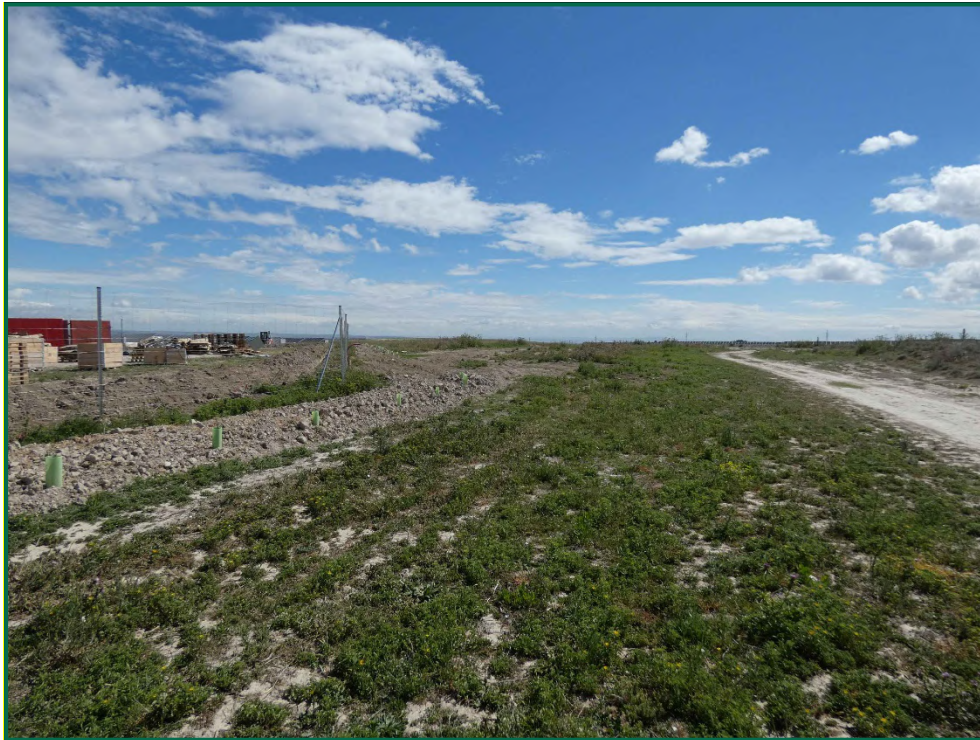
Durante las visitas a obra se comprueba que la ocupación de zonas de vegetación se limita a lo aprobado en el proyecto. Se verifica también que la maquinaria circula únicamente por los viales habilitados para tal fin. Desde el inicio de las obras se ha planificado la ejecución de una franja vegetal de 8 m de anchura en torno al futuro vallado perimetral.

Fotografía 7. Franja vegetal.

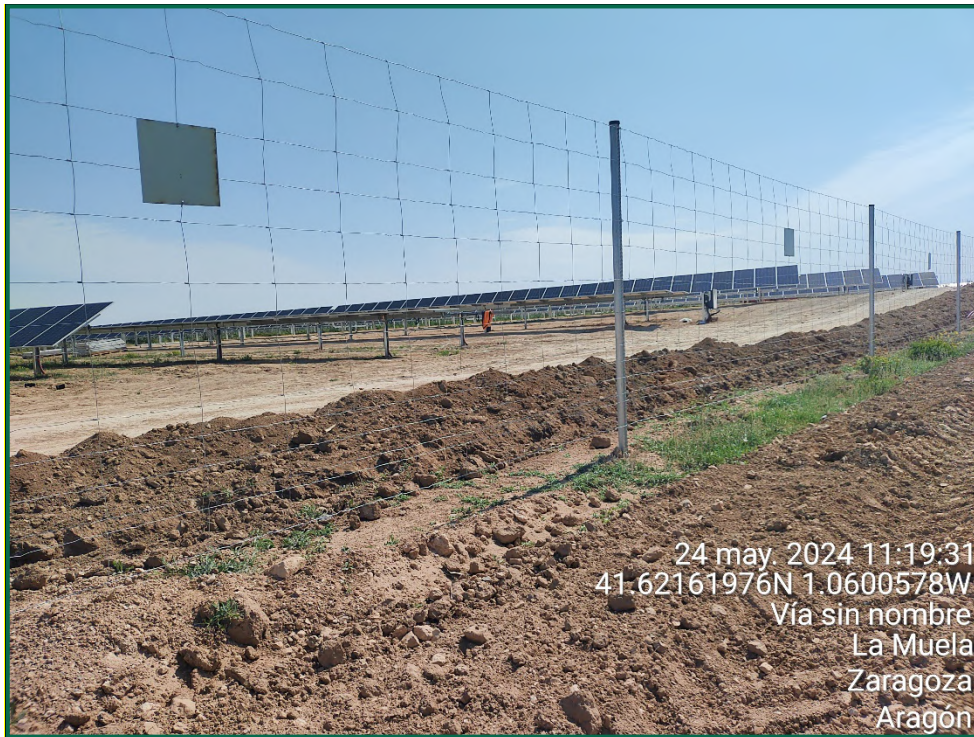
El vallado perimetral, se ha instalado utilizando malla cinegética y dejando un espacio de al menos 20 cm desde el suelo, así como las placas anticolidión, instaladas a diferentes alturas por el vallado, como se observa en las siguientes fotografías.

Fotografía 8. Placas anticolidión.

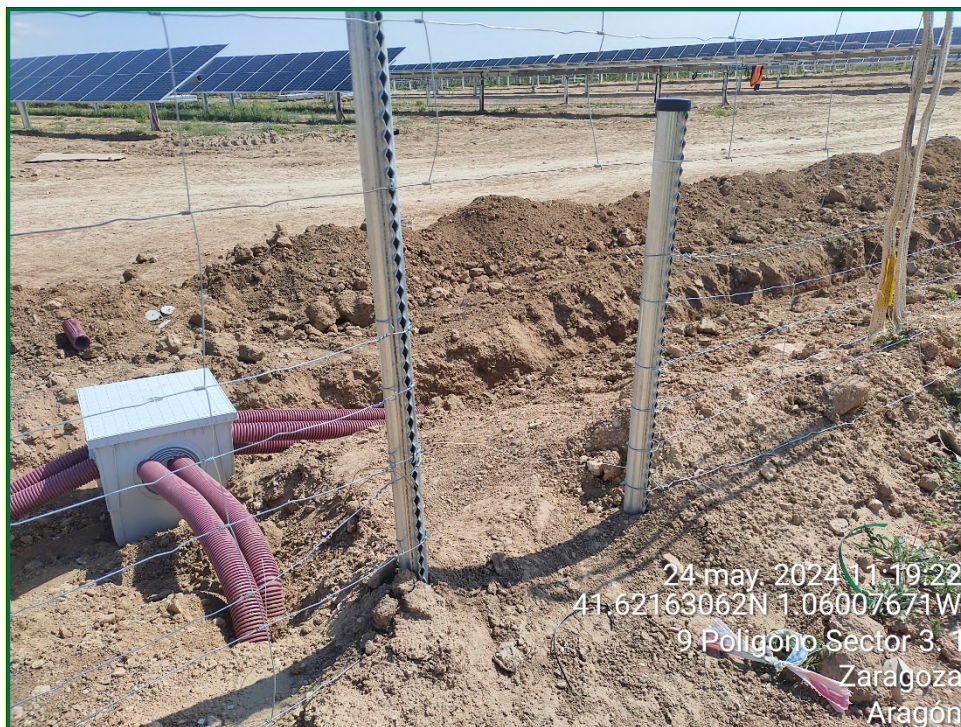
Fotografía 9. Espaciado cinegético y zanjas.

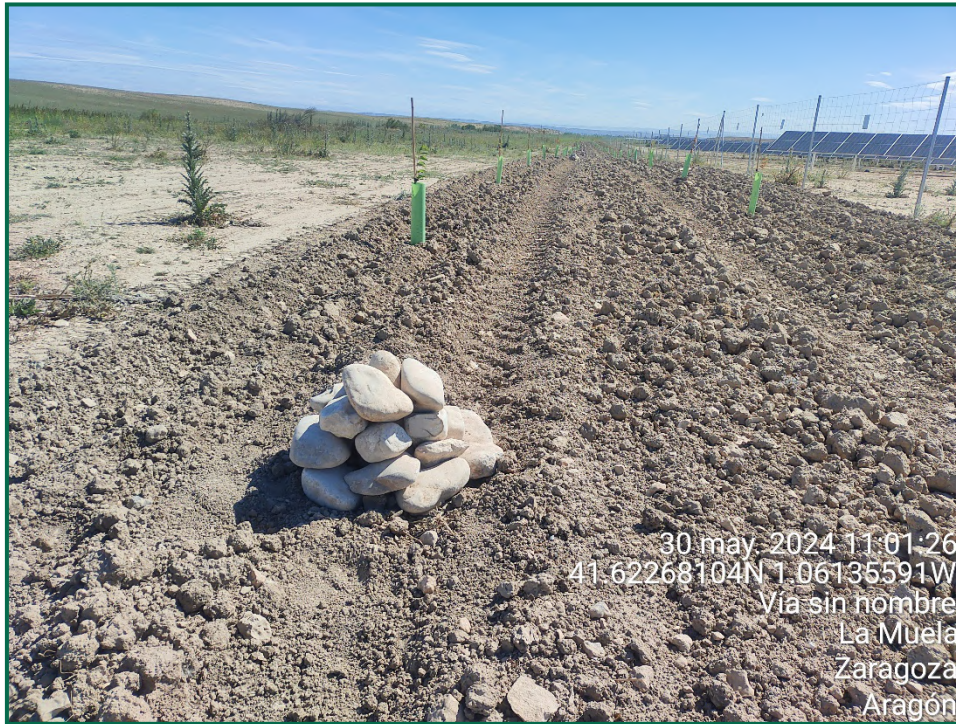
Además se ha comenzado a colocar majanos de piedra entre la pantalla vegetal plantada para que puedan ser ocupados principalmente por reptiles. Estos majanos son de aproximadamente un metro de largo y están formados por rocas de gran tamaño.

Fotografía 10. Majano para reptiles.

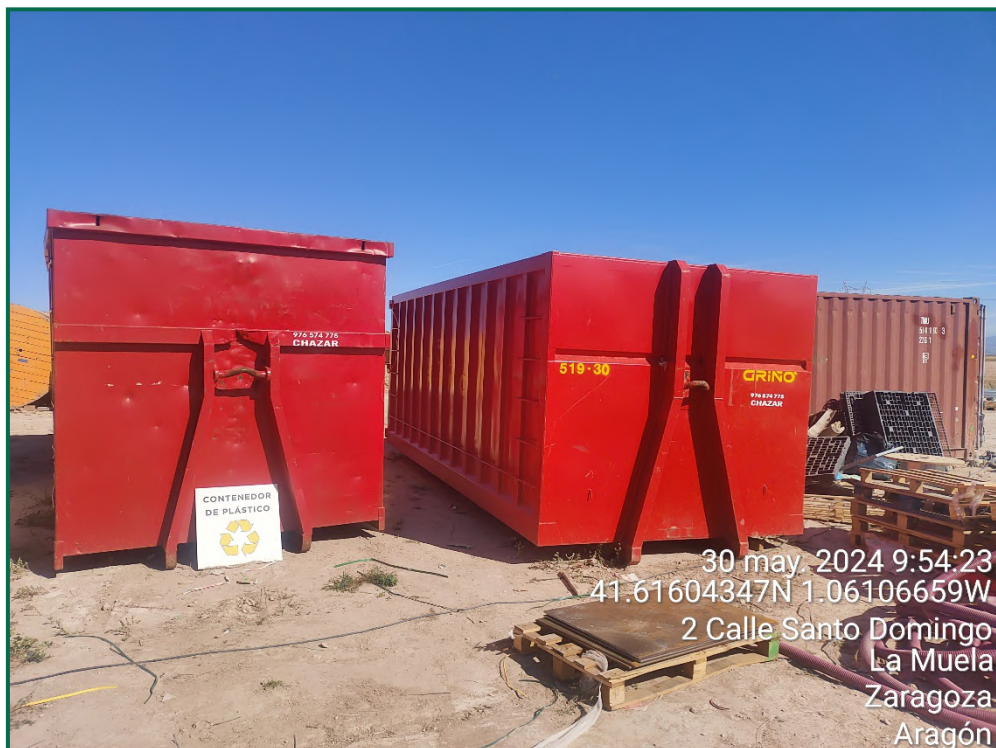
Se han instalado contenedores específicos para la separación de cada tipo de residuo inerte, así como la adecuación de un punto limpio para el almacenamiento selectivo y seguro de los residuos peligrosos que se puedan producir. Por el momento se han instalado las casetas de vestuarios y los servicios y se ha comenzado a recibir materiales.

Fotografía 13. Contenedores de residuos.

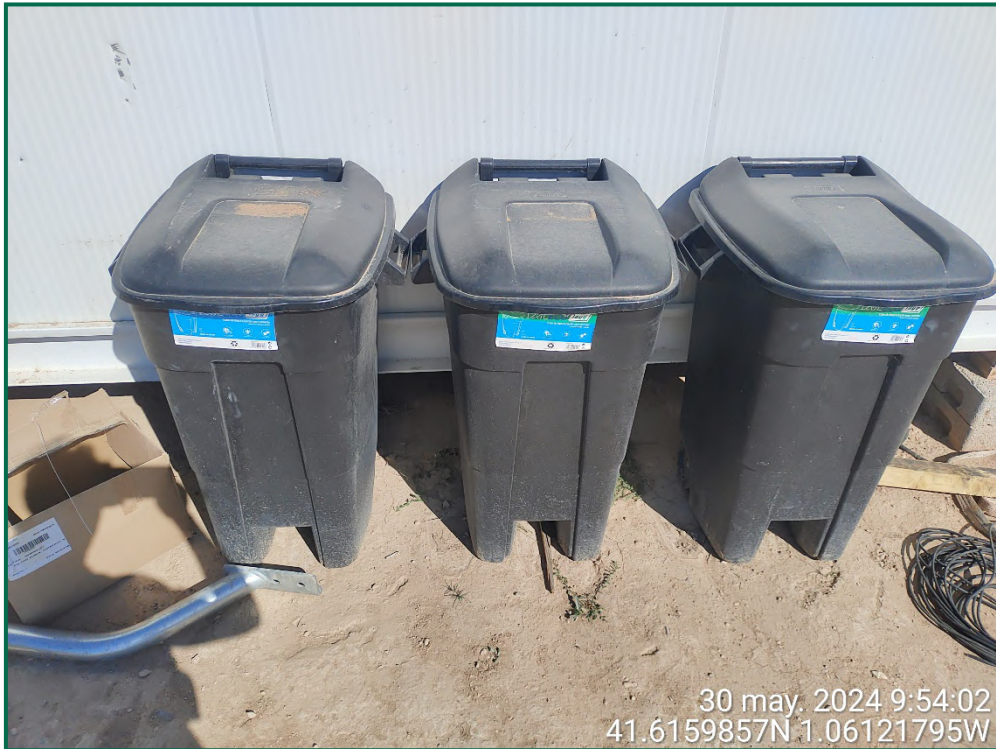
Fotografía 14. Contenedores de residuos peligrosos.

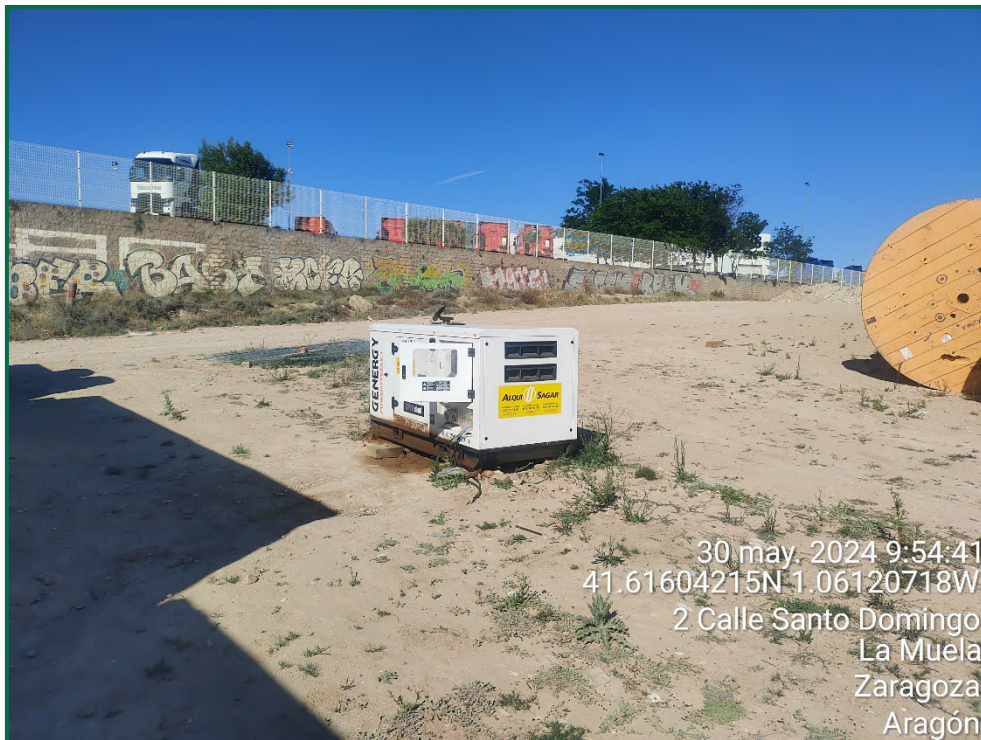
Se están utilizando grupos electrógenos y se han instalado envases de combustible. Además, se han colocado bandejas de contención debajo de ellos para evitar derrames por pérdidas accidentales sobre el terreno.

Fotografía 15. Grupo electrógeno.

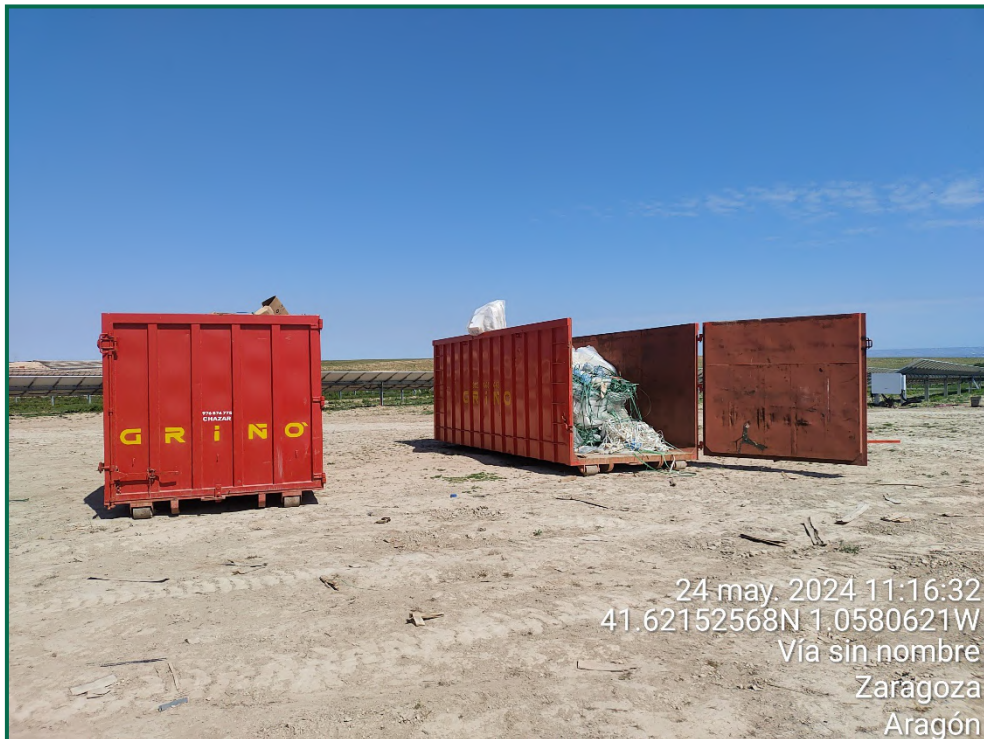
Durante las visitas realizadas este último mes se observa que se han realizado batidas para retirar los restos de residuos arrastrados por el viento por el vallado y zonas colindantes. La mayor parte de los residuos han sido retirados aunque aún quedan restos, por lo que se seguirán realizando batidas para su recogida.

Fotografía 16. Contenedores de residuos sobre la superficie de la obra.

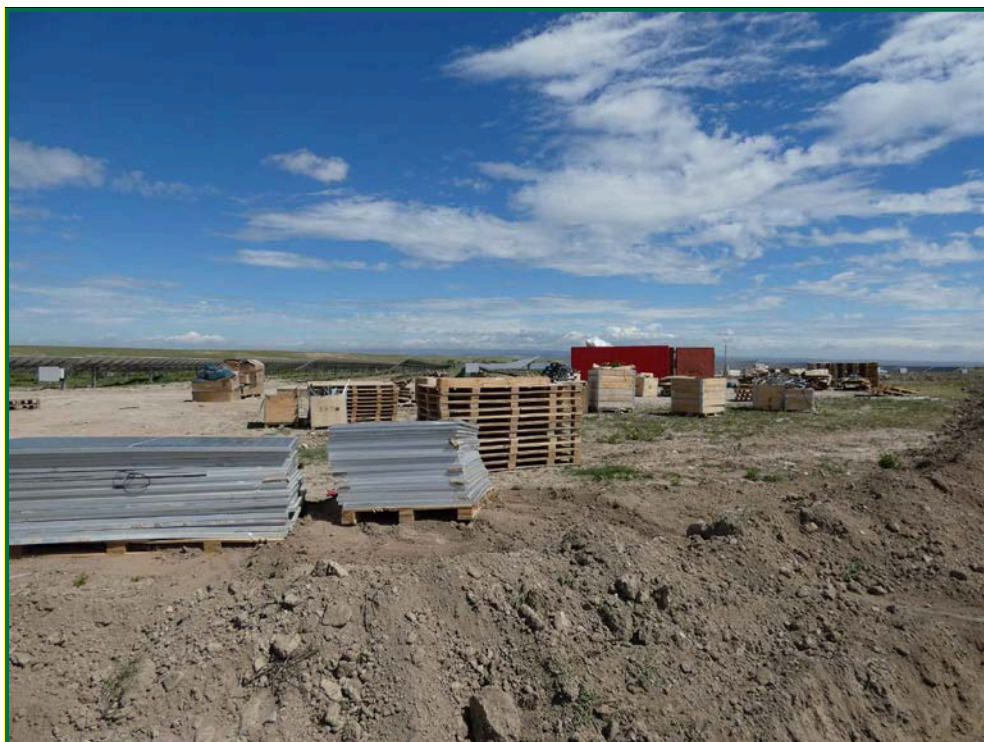
Fotografía 17. Recolección de residuos y materiales.

Se han realizado batidas para retirar los restos de embalaje arrastrados por el viento durante estos últimos meses. Se seguirán realizando continuamente hasta retirar cualquier residuo que quede sobre la planta.

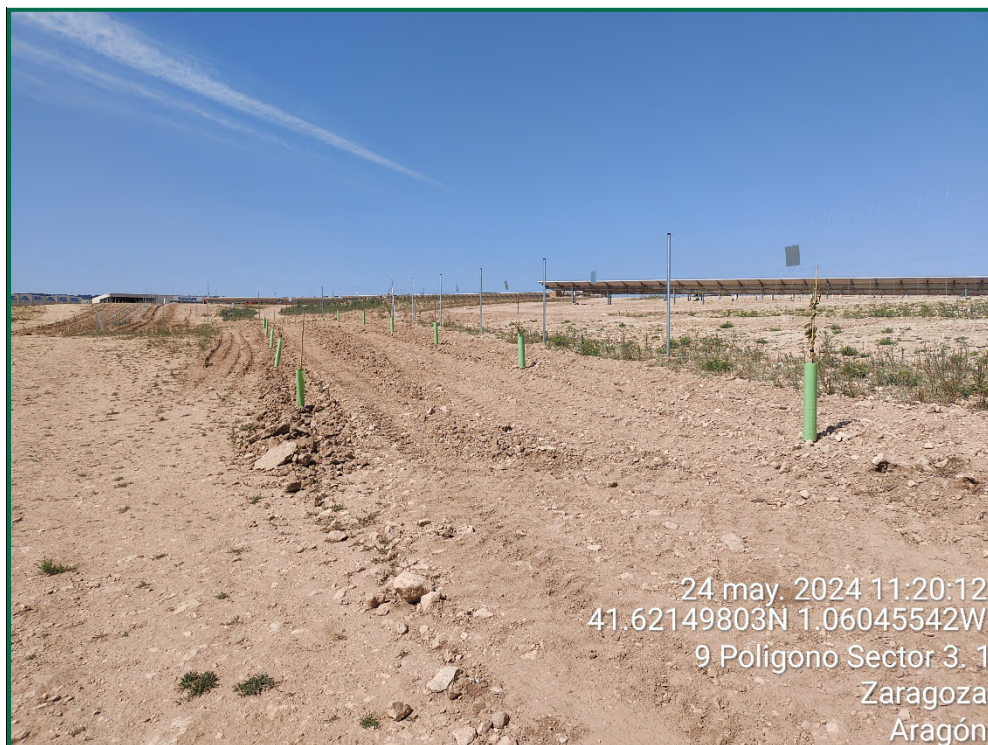
Se ha realizado una pantalla vegetal en todo el perímetro a excepción de la zona del perímetro que colinda con zonas urbanizadas. Se han plantado mayoritariamente almendros al tresbolillo y la separación recomendada para su correcto crecimiento.

Fotografía 18. Plantación de almendros.

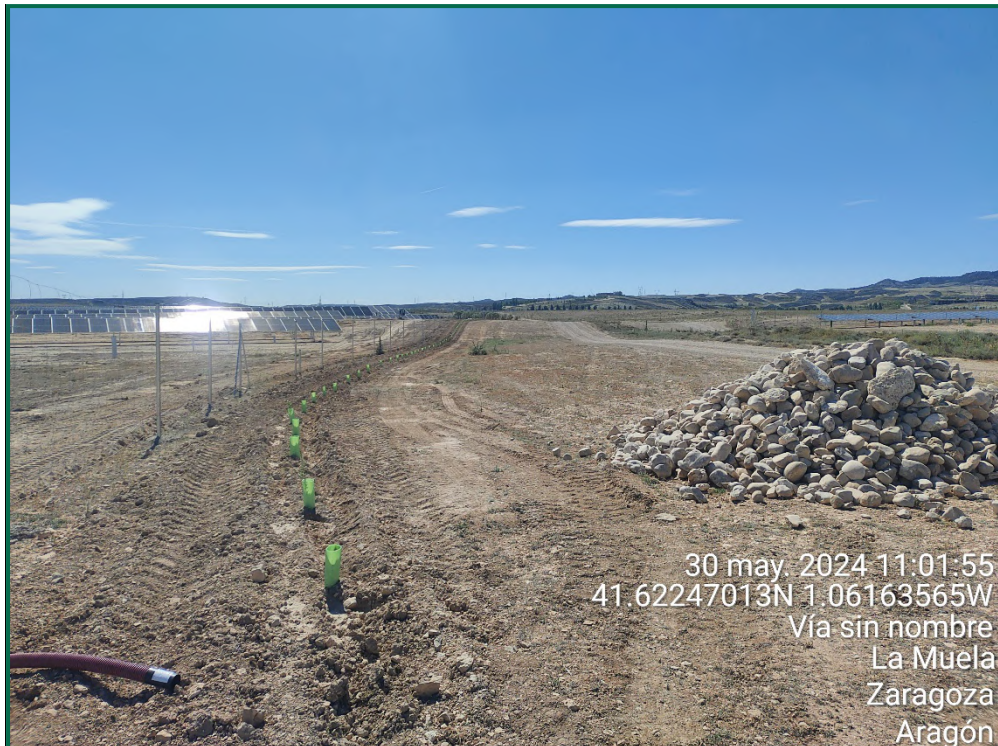
En los lugares donde no se puede realizar una pantalla cumpliendo con los retranqueos previstos en la normativa respecto a caminos u otros, se ha reducido la anchura excepcionalmente y en esas zonas se ha realizado la plantación de otras plantas que permiten la plantación más próxima unas de otras como retama, olivo y romero.

Fotografía 19. Plantación de olivos, retamas y romeros. Acumulación de piedras para majano.

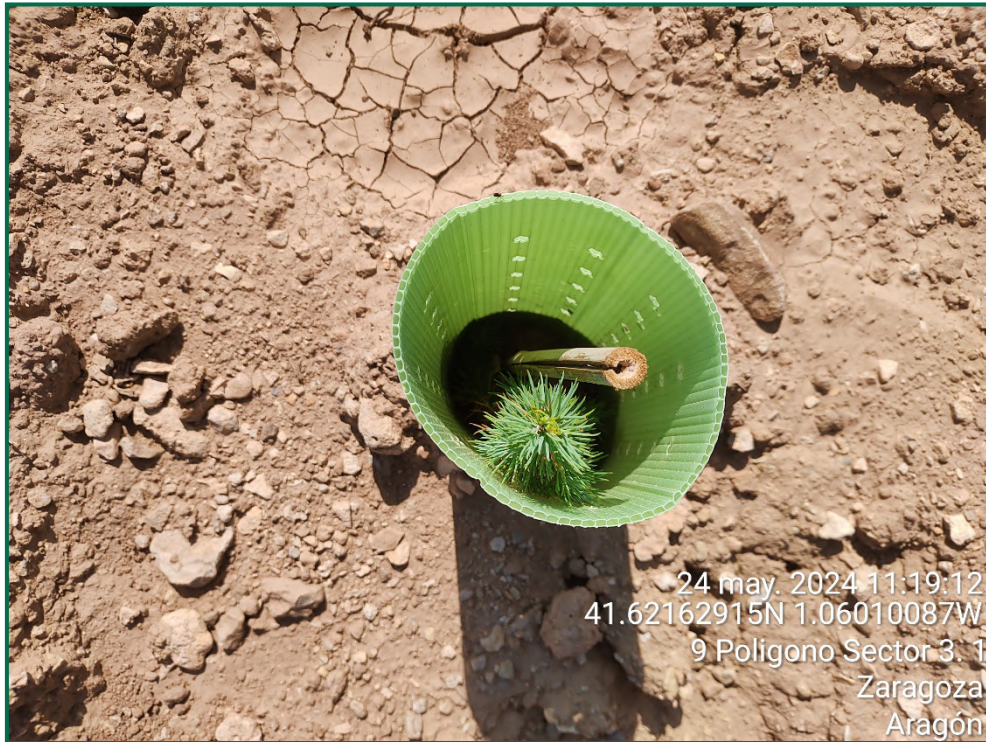
Fotografía 22. Romero y tutor de bambú.

Para garantizar su crecimiento se ha realizado y seguirá realizando riegos de apoyo. Además, todas las plantas se han colocado con tutor para facilitar el buen crecimiento y han sido provistas de un tubo protector de 30cm de altura tutor de caña de bambú.

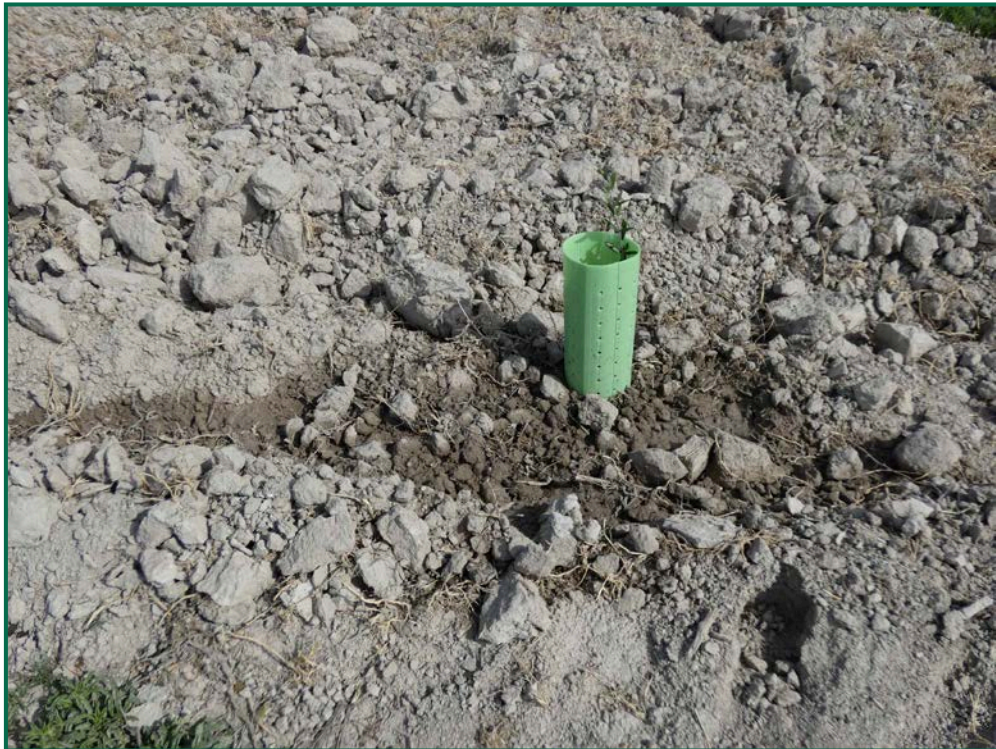
Fotografía 23. Riegos de apoyo.

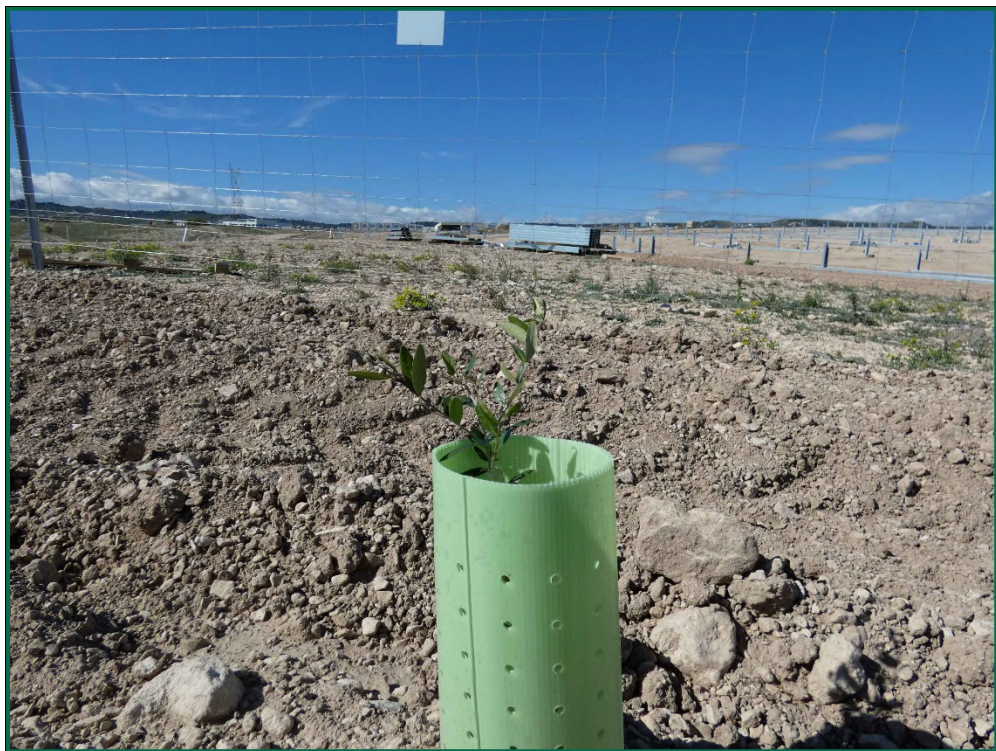
Fotografía 24. Tubo protector.

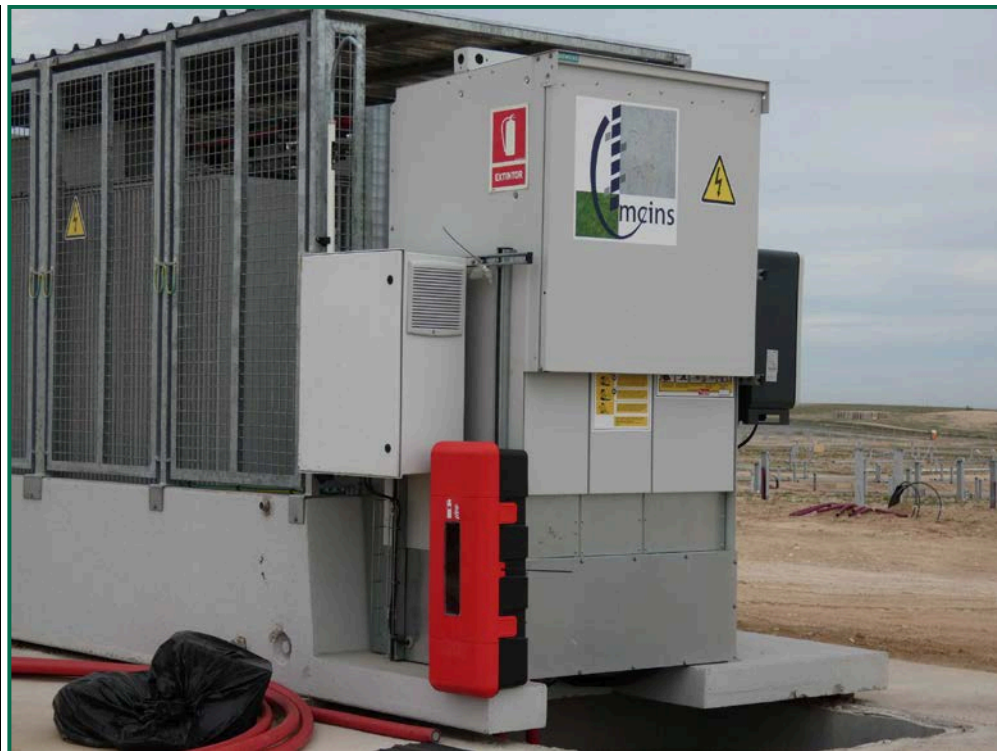
Se ha dotado a la obra de equipos materiales básicos de extinción. Los materiales combustibles procedentes de desbroces no deberán ser abandonados o depositados sobre el terreno. La maquinaria utilizada hasta el momento dispone de extintores.

Fotografía 25. Caseta del inversor y equipo de extinción.

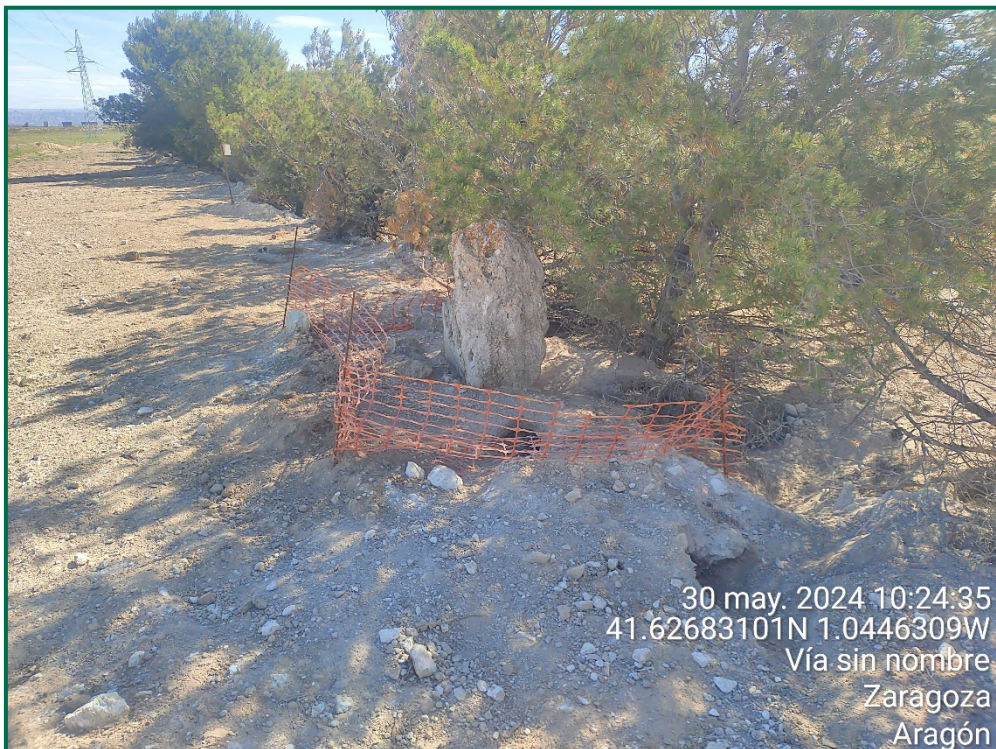
Durante este mes se ha finalizado la construcción de la línea de evacuación, la cual es soterrada. Se ha procedido a balizar la vegetación natural colindante, los caminos próximos a las zanjas y los materiales que se encuentren sobre campos de cultivo. Para su construcción se han realizado zanjas, se ha colocado el cableado y posteriormente se están tapado dichas zanjas.

Fotografía 26. Balizamiento de madrigueras.

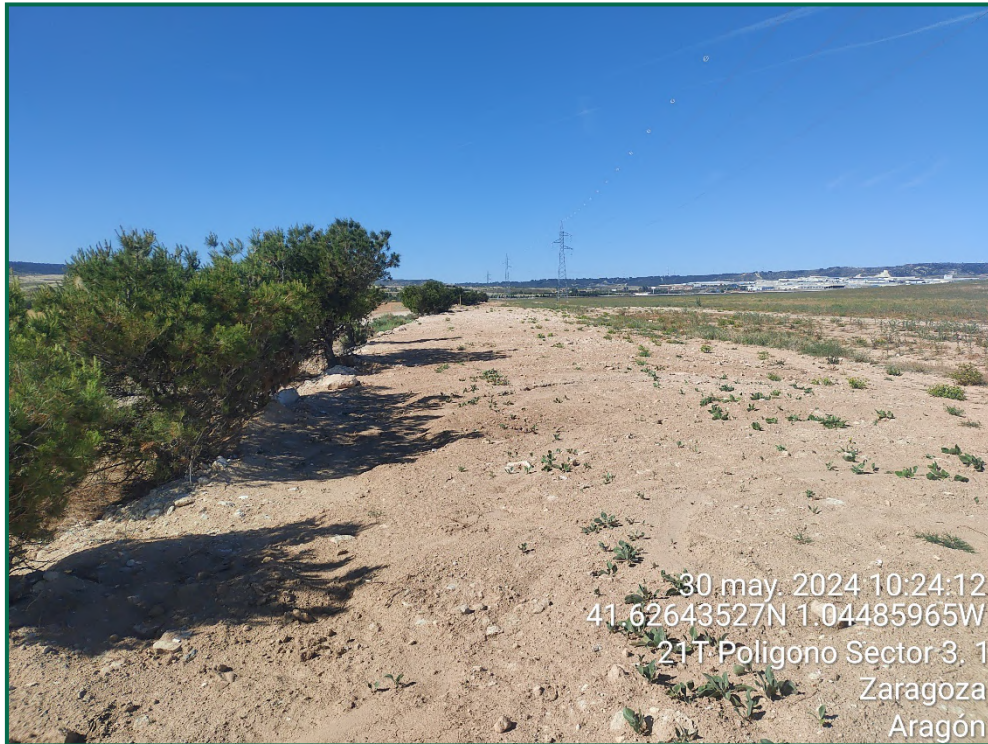
Fotografía 27. Vegetación natural y tapado de zanjas.
