Nombre de la instalación	PLANTA FOTOVOLTAICA EL BARCIAL
Provincia de la instalación	ZARAGOZA
Nombre del titular	FRAJINETES SOLAR S.L.,
CIF del titular	B99542318
Nombre de la empresa de vigilancia	LUZ DE GESTIÓN Y MEDIO AMBIENTE, S.L.
Tipo de EIA	SIMPLIFICADA
Informe en FASE de	CONSTRUCCIÓN
Periodicidad del informe según DIA	MENSUAL
Año de seguimiento nº	1
Nº de informe y año de seguimiento	INFORME 3 DEL AÑO 1
Periodo que recoge el informe	MES DE SEPTIEMBRE DE 2023

## INFORME MENSUAL EN FASE CONSTRUCCIÓN PLANTA

## FOTOVOLTAICA EL BARCIAL

## Y SUS INFRAESTRUCTURAS DE EVACUACIÓN

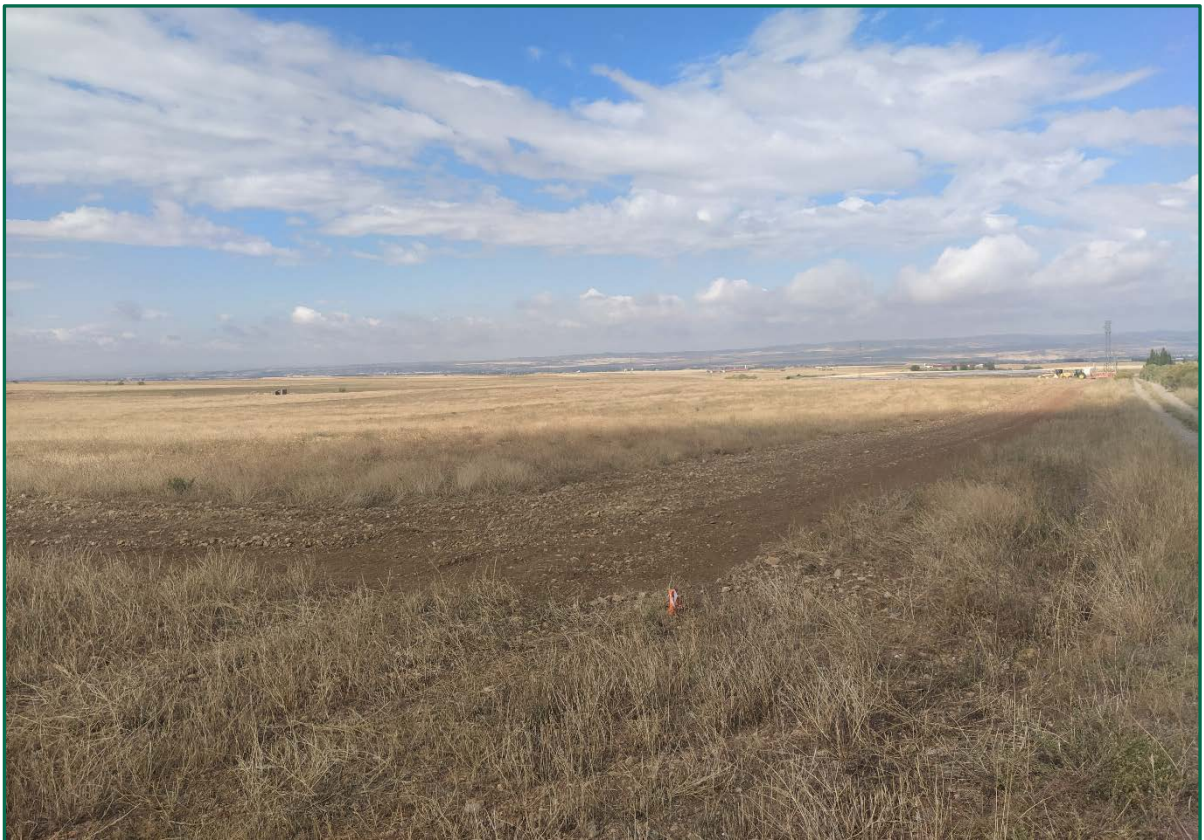
No se realiza el balizamiento de todo el perímetro de la obra ya que se generaría una gran cantidad de residuos de malla de obra o cinta que tiende a romperse y dispersarse por toda la zona. Sí se realiza un jalonamiento del perímetro mediante estacas. La Dirección Ambiental realiza un control visual continuado para comprobar que no se sobrepasan los límites de la zona de ocupación.

Fotografía 1. Jalonamiento previo.

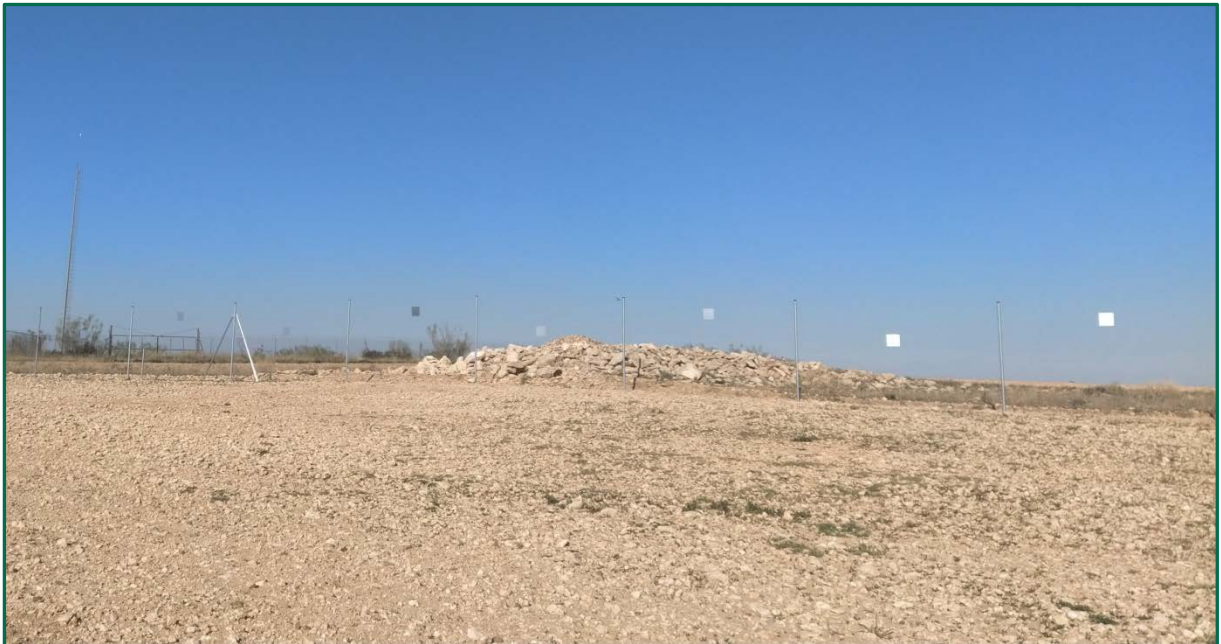
Posteriormente se coloca el vallado perimetral por lo que la zona de obras queda totalmente delimitada.

Fotografía 2. Vallado.

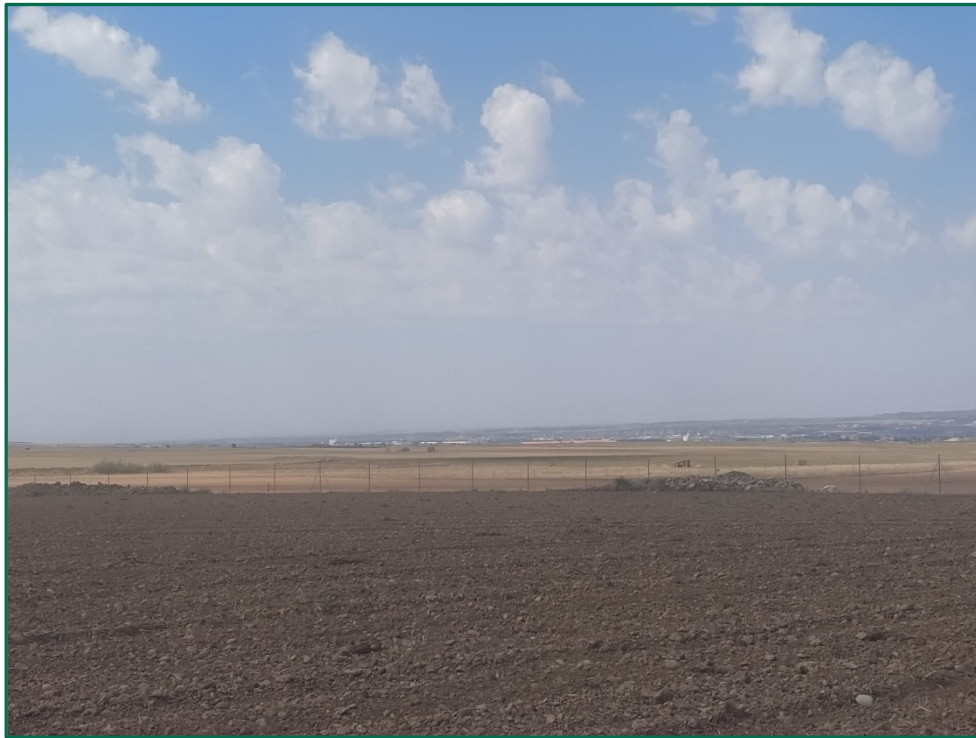
La tierra vegetal retirada durante las obras se acopiará en caballones con el objetivo de conservarla correctamente para su posterior uso en la restauración, por el momento no se ha extraído nada debido a que el terreno es muy llano y no es necesario nivelarlo, únicamente se ha homogeneizado la superficie mediante el uso de traíllas y se han retirado las piedras de mayor tamaño.

Fotografía 3. Superficie de la planta.

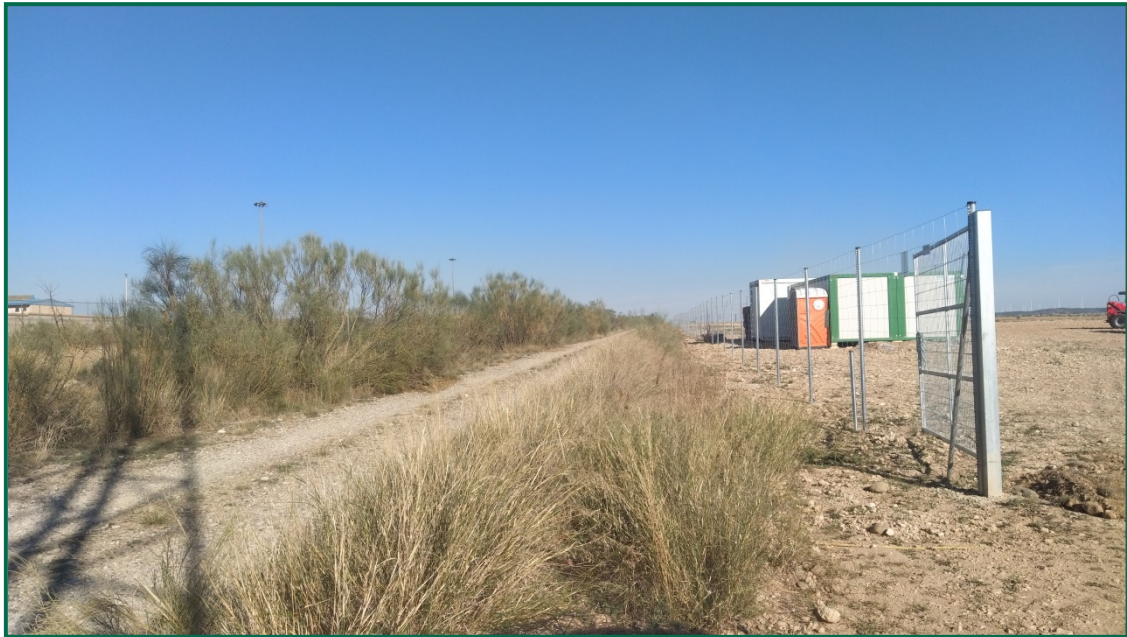
Los seguidores, así como la subestación eléctrica se ubican sobre campos de cultivo. Los viales internos discurren entre parcelas de cultivo o sobre caminos existentes. Las zonas de acopio de materiales y las casetas de obra se localizan únicamente en terrenos agrícolas.

Fotografía 4. Vegetación próxima, que no se altera.

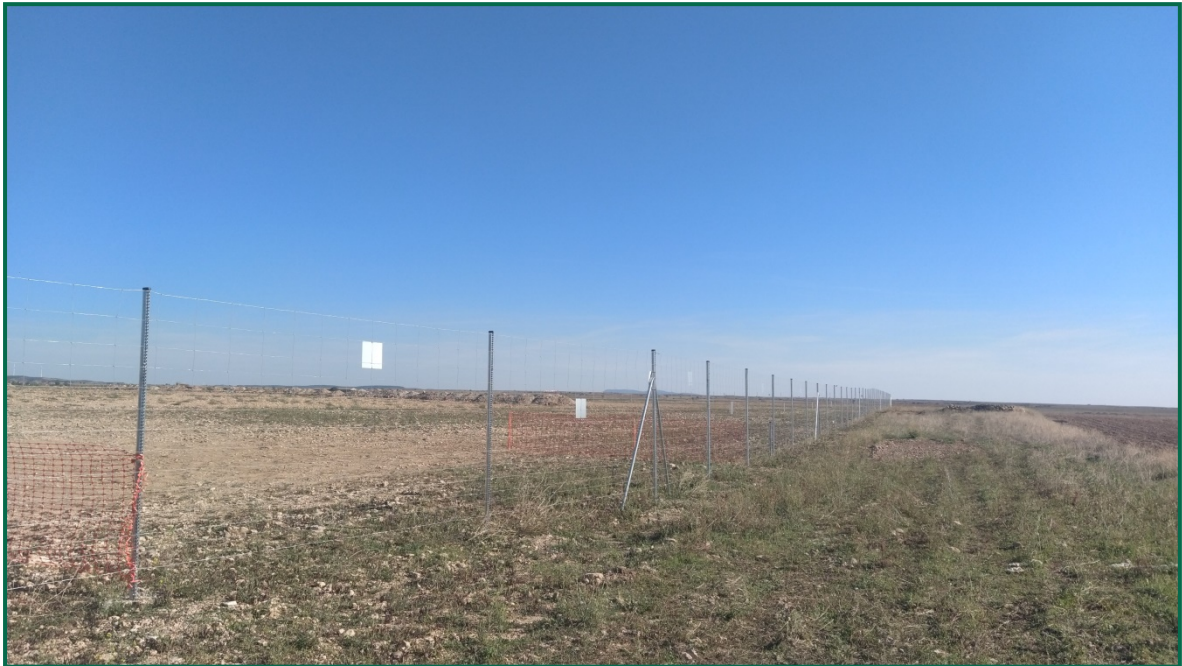
El vallado perimetral se ha instalado utilizando malla cinagética y dejando un espacio de 20 cm desde el suelo, ya se han colocado los postes para la creación de pasos de fauna y se han abierto los huecos correspondientes en la malla, así como las placas anticolidión, colocando al menos una por vano entre postes a diferentes alturas.

Fotografía 5. Vallado perimetral con pasos de fauna.

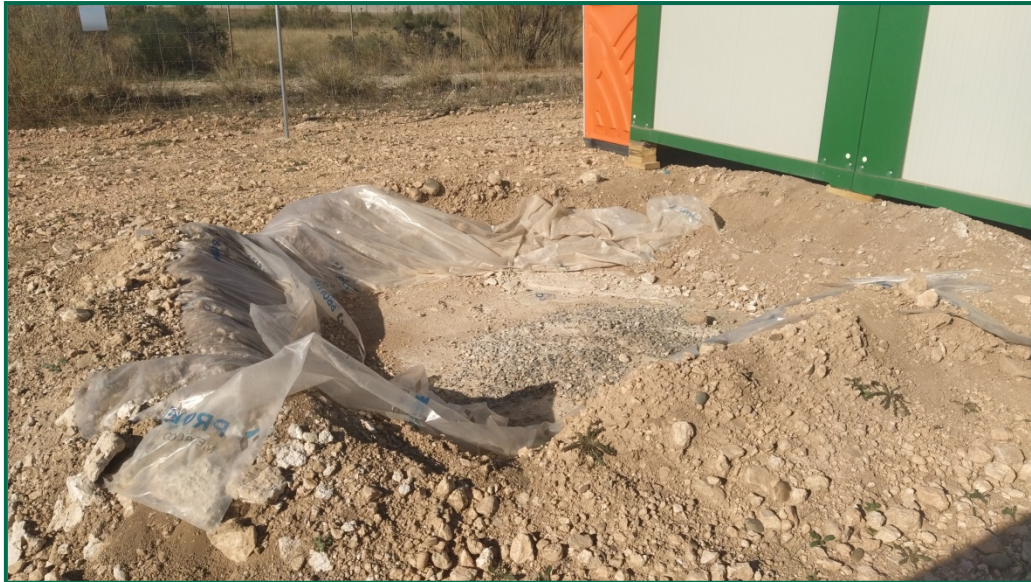
Se ha habilitado una zona para el lavado de canaletas de hormigoneras en planta, que cuenta con un plástico para evitar infiltraciones. Por el momento el único hormigón utilizado se ha empleado en la fijación de los postes del vallado.

Fotografía 6. Zona para el lavado de canaletas.

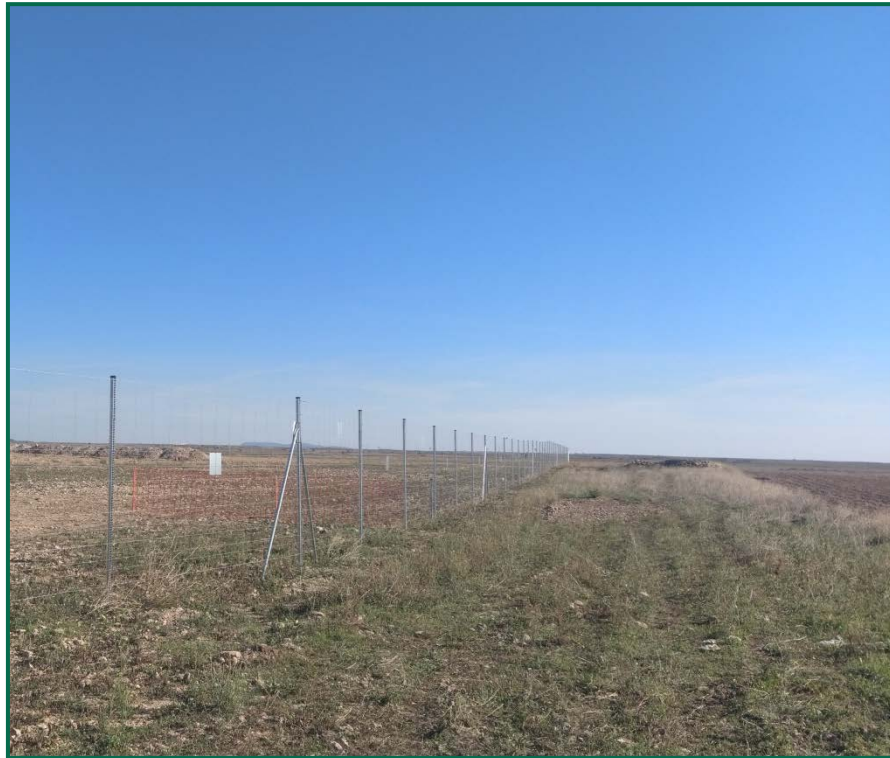
Para minimizar el impacto en la fase de explotación y conseguir una correcta integración paisajística y restauración vegetal, se instalarán pantallas vegetales de 8 metros de anchura en el perímetro de la planta, en sus lados sur, este y oeste. Se ha respetado en el replanteo este espacio entre el vallado y las parcelas contiguas.

Fotografía 7. Espacio reservado para la pantalla vegetal.

Esta medida se llevará a cabo en la época propicia, como es la primavera o el otoño.
