Nombre de la instalación	PLANTA FOTOVOLTAICA EL BARCIAL
Provincia de la instalación	ZARAGOZA
Nombre del titular	FRAJINETES SOLAR S.L.,
CIF del titular	B99542318
Nombre de la empresa de vigilancia	LUZ DE GESTIÓN Y MEDIO AMBIENTE, S.L.
Tipo de EIA	SIMPLIFICADA
Informe en FASE de	CONSTRUCCIÓN
Periodicidad del informe según DIA	MENSUAL
Año de seguimiento nº	1
Nº de informe y año de seguimiento	INFORME 4 DEL AÑO 1
Periodo que recoge el informe	MES DE OCTUBRE DE 2023

INFORME MENSUAL EN FASE CONSTRUCCIÓN PLANTA FOTOVOLTAICA EL BARCIAL Y SUS INFRAESTRUCTURAS DE EVACUACIÓN

Zuera (Zaragoza)

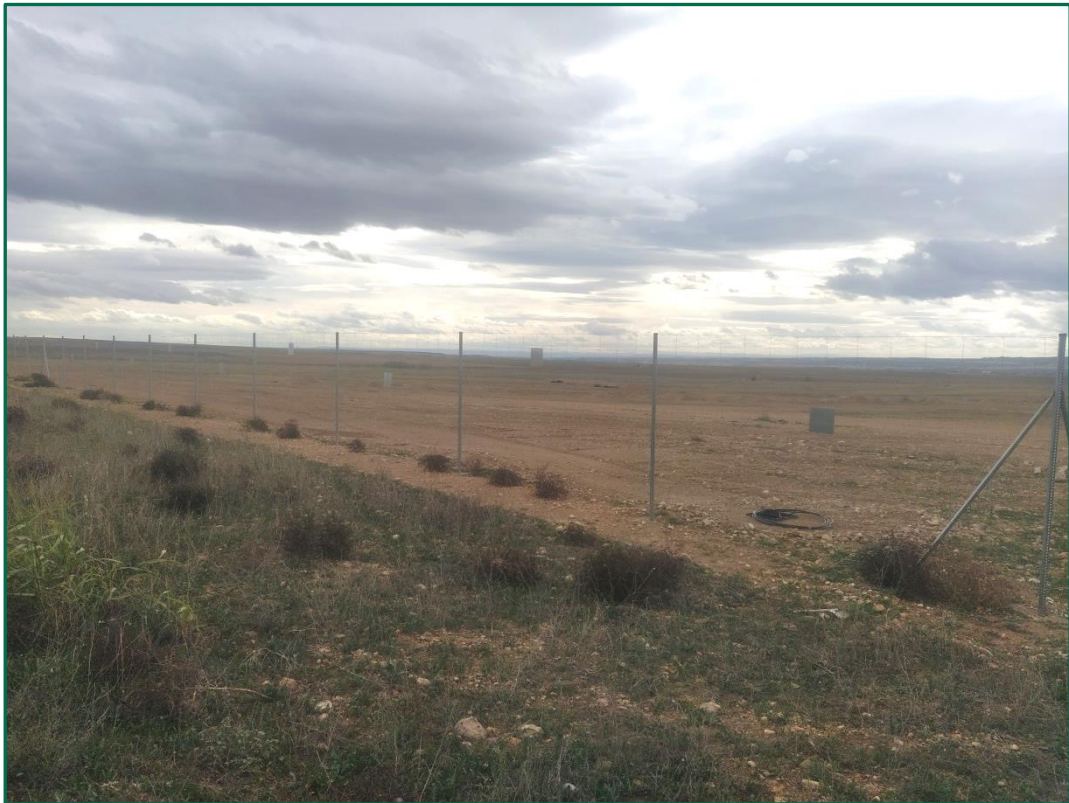
Posteriormente se coloca el vallado perimetral por lo que la zona de obras queda totalmente delimitada.

Fotografía 2. Vallado.

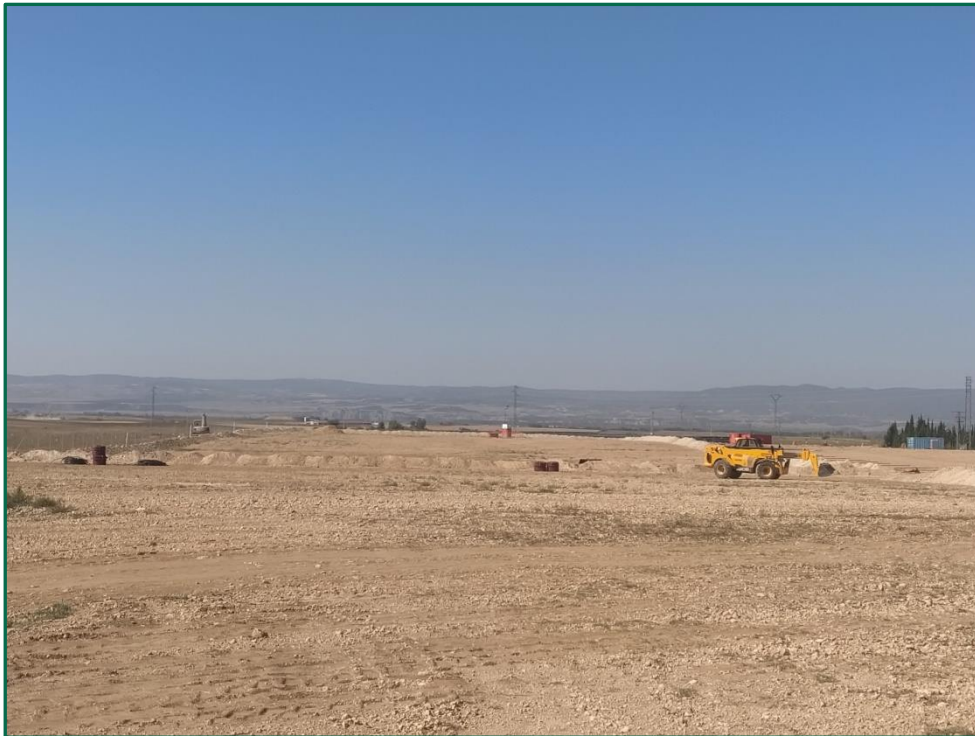
La tierra vegetal retirada durante las obras se acopiará en caballones con el objetivo de conservarla correctamente para su posterior uso en la restauración, por el momento no se ha extraído nada, excepto en la excavación de zanjas, debido a que el terreno es muy llano y no es necesario

nivelarlo, únicamente se ha homogeneizado la superficie mediante el uso de traíllas y se han retirado las piedras de mayor tamaño. La tierra extraída en las zanjas se volverá a depositar para rellenar estas una vez pasado el cable.

Fotografía 3. Superficie de la planta.

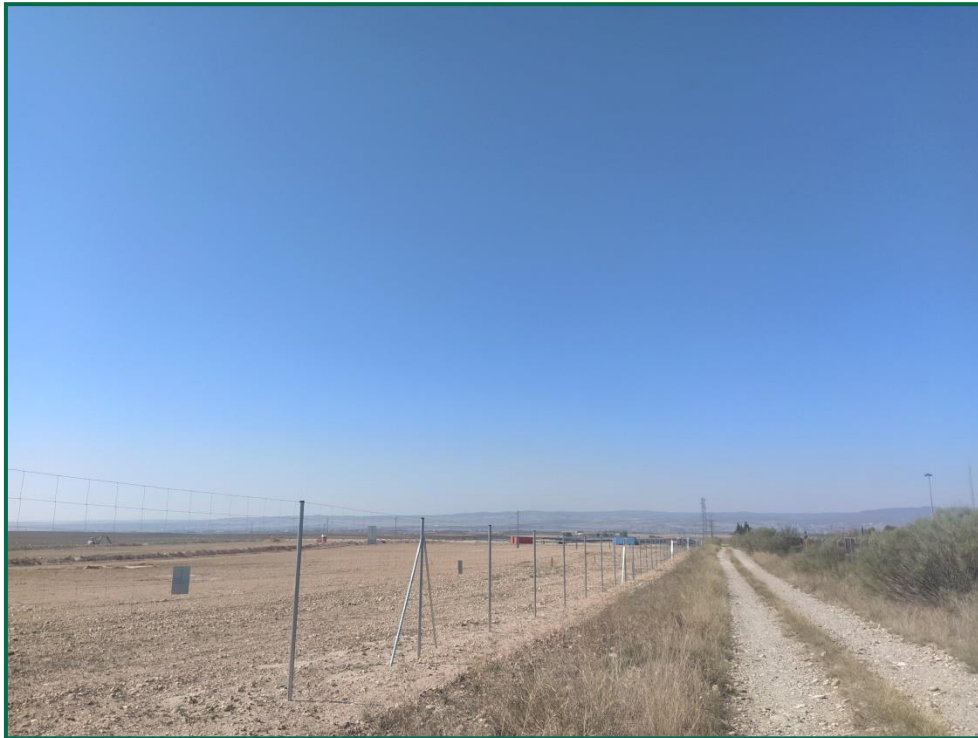
Durante las visitas a obra se realiza el seguimiento que la ocupación se limita a lo aprobado en el proyecto. Se verifica también que la maquinaria circula únicamente por los viales habilitados para tal fin.

Fotografía 4. Vegetación próxima, que no se altera.

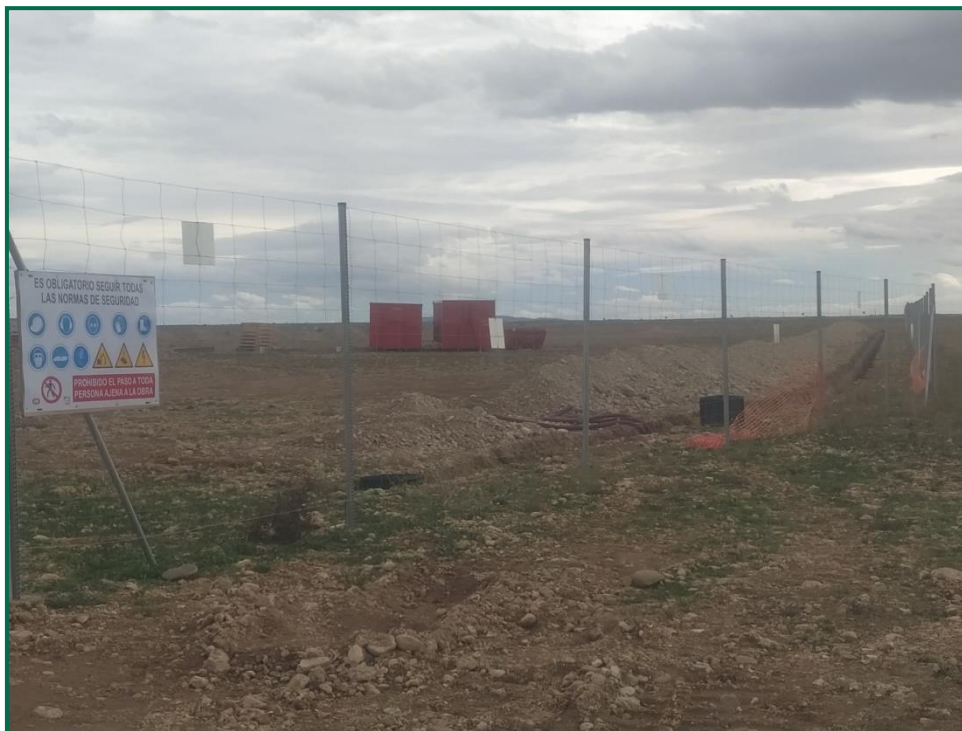
El vallado perimetral se ha instalado utilizando malla cinégetica y dejando un espacio de 20 cm desde el suelo, ya se han colocado los postes para la creación de pasos de fauna y se han abierto los huecos correspondientes en la malla, así como las placas anticolidión, colocando al menos una por vano entre postes a diferentes alturas.

Fotografía 5. Vallado perimetral con pasos de fauna.

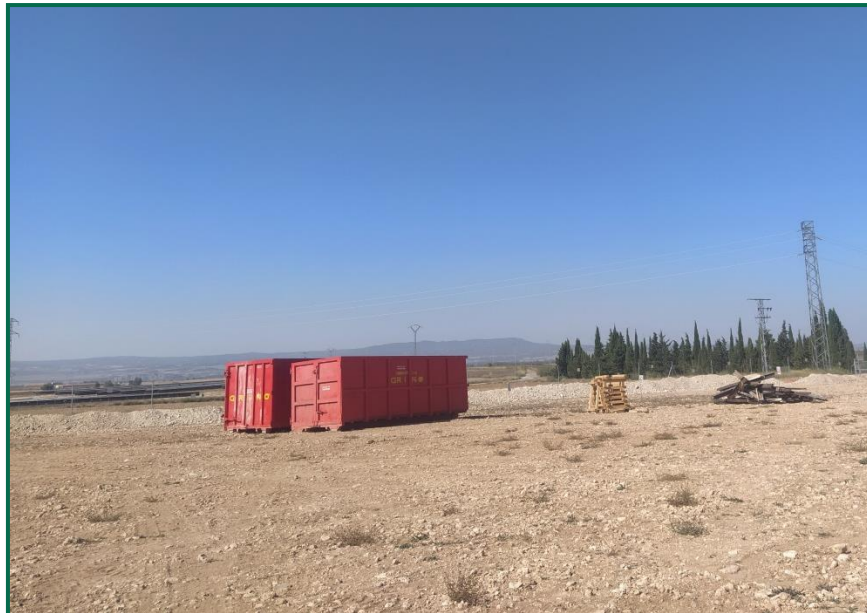
Se han recibido e instalado contenedores específicos para la separación de cada tipo de residuo inerte, cada uno de ellos etiquetado. También se ha preparado un punto limpio para el almacenamiento selectivo y seguro de los residuos peligrosos que se puedan producir.

Fotografía 6. Zona de residuos inertes.

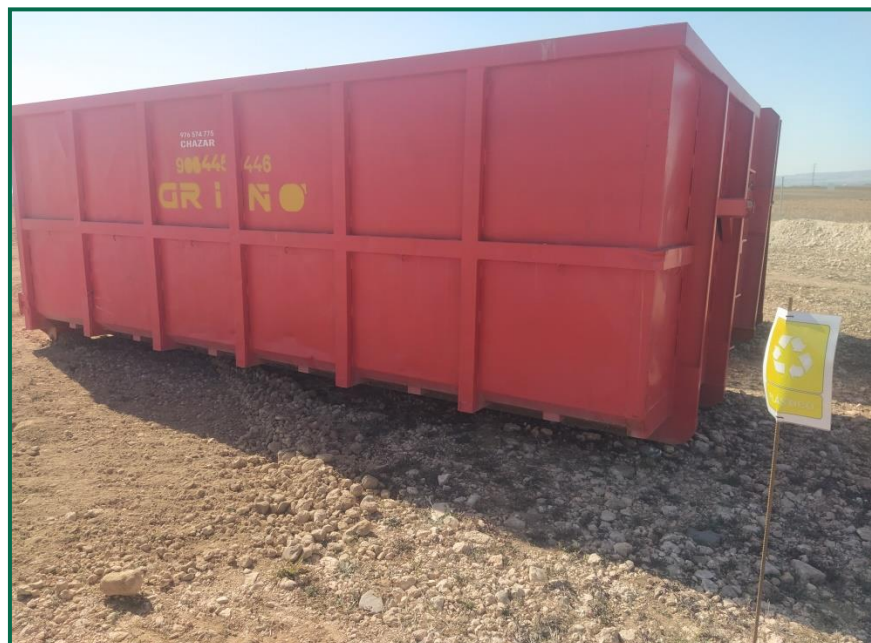
Fotografía 7. Contenedor etiquetado.

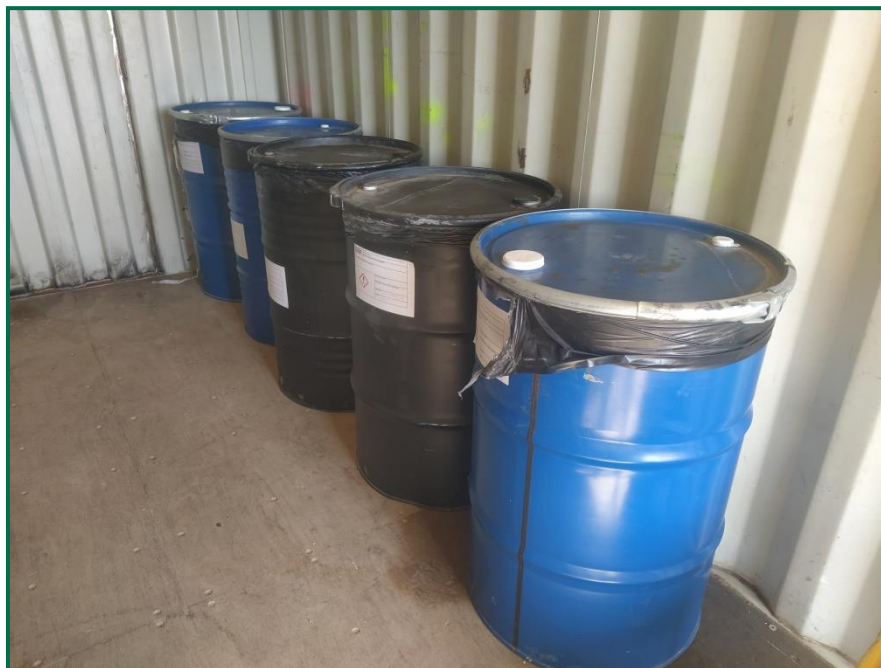
Fotografía 8. Zona de residuos peligrosos.

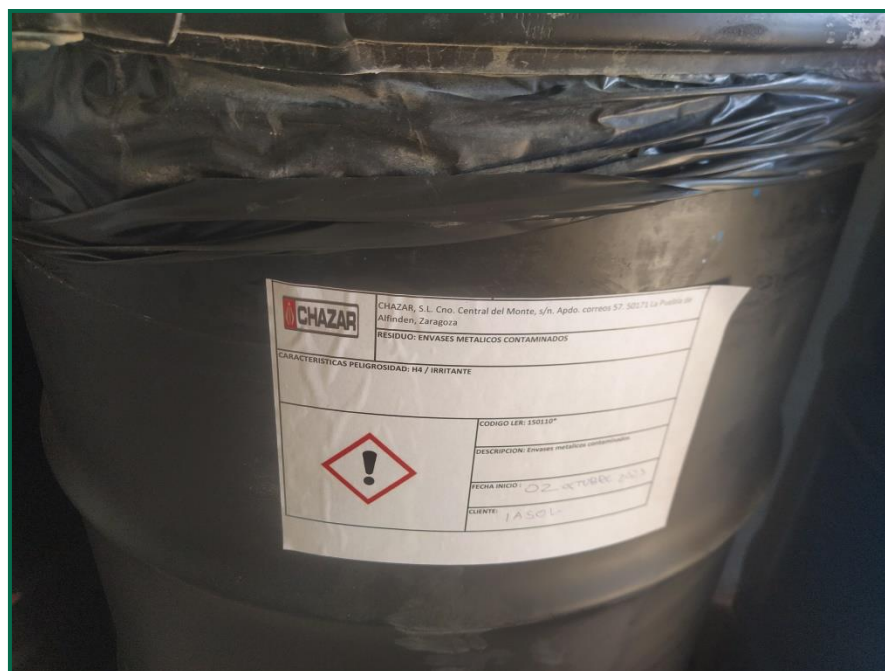
Fotografía 9. Ejemplo de contenedor etiquetado.

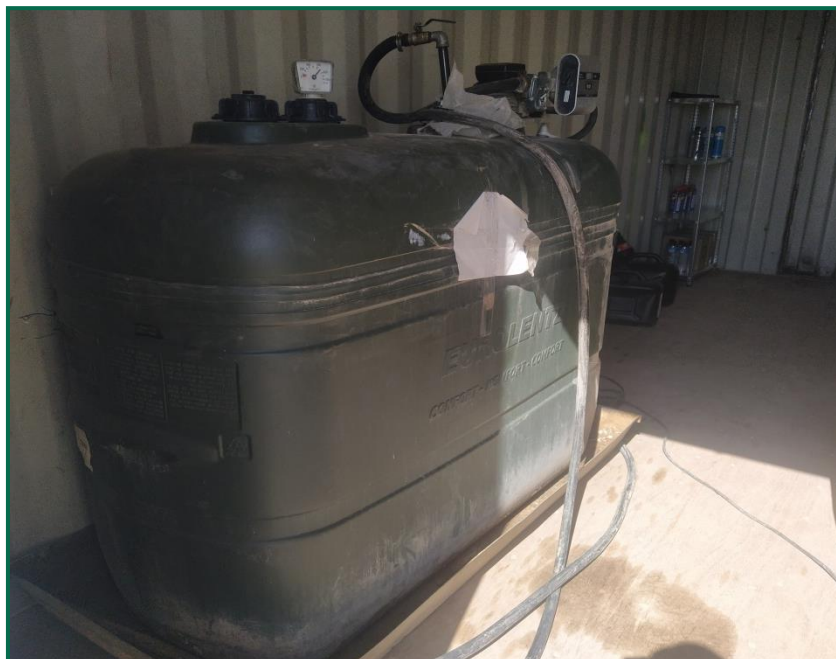
En el mismo almacén se ha ubicado un contenedor de gasoil, que dispone de bandeja antiderrames.

Fotografía 10. Bidón de gasoil sobre bandeja.

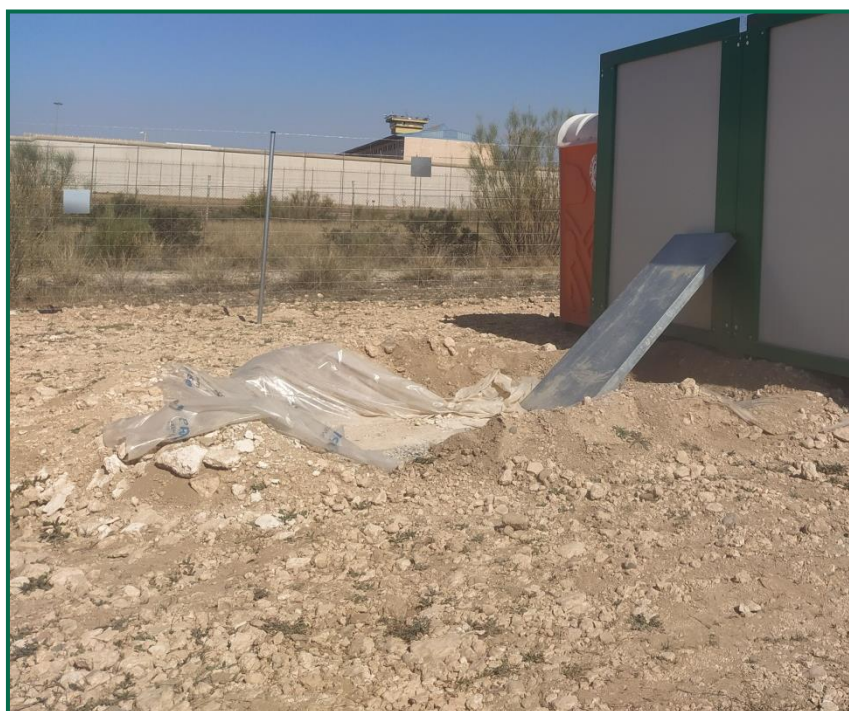
Se ha habilitado una zona para el lavado de canaletas de hormigoneras en planta, que cuenta con un plástico para evitar infiltraciones. Por el momento el único hormigón utilizado se ha empleado en la fijación de los postes del vallado.

Fotografía 11. Zona para el lavado de canaletas.

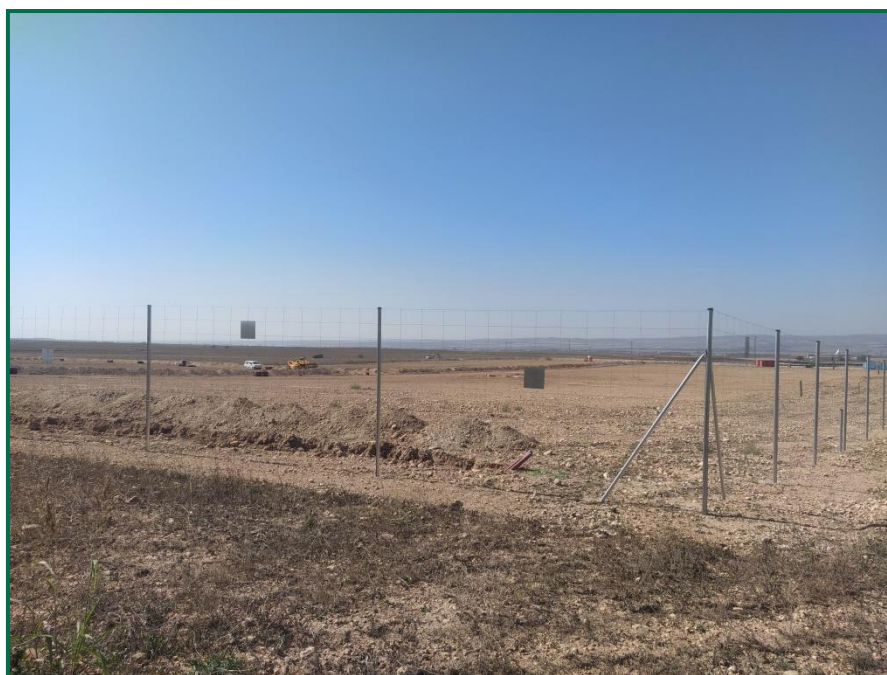
Para minimizar el impacto en la fase de explotación y conseguir una correcta integración paisajística y restauración vegetal, se instalarán pantallas vegetales de 8 metros de anchura en el perímetro de la planta, en sus lados sur, este y oeste. Se ha respetado en el replanteo este espacio entre el vallado y las parcelas contiguas.

Fotografía 12. Espacio reservado para la pantalla vegetal.

Esta medida se llevará a cabo en la época propicia, como es la primavera o el otoño.

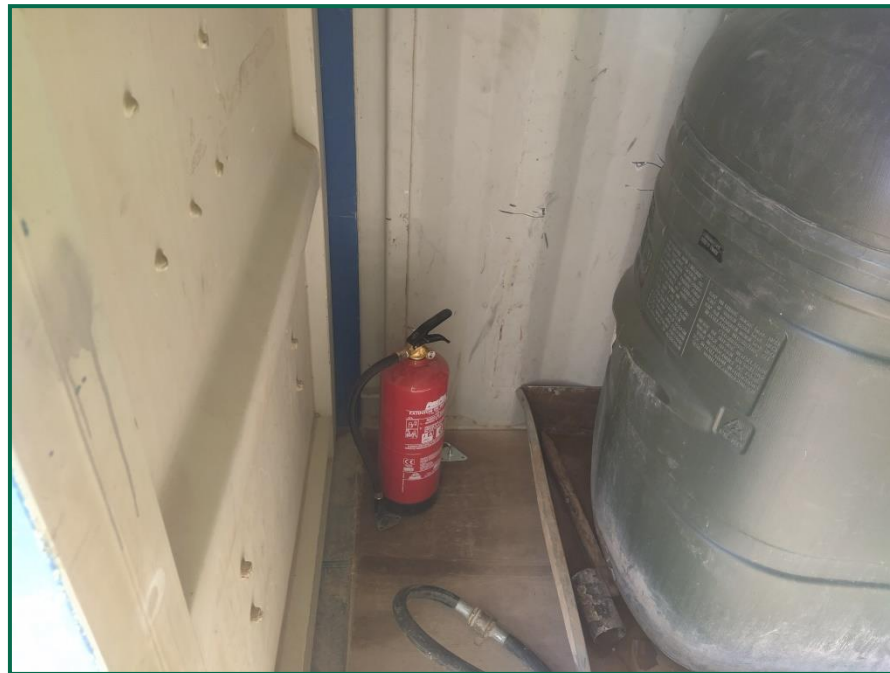
La maquinaria utilizada hasta el momento dispone de extintores, también se ha colocado uno junto al depósito de gasoil. No se ha depositado ningún tipo de material combustible sobre el terreno.

Fotografía 13. Extintor.
