INFORME MENSUAL EN FASE CONSTRUCCIÓN PLANTA

FOTOVOLTAICA EL BARCIAL

Y SUS INFRAESTRUCTURAS DE EVACUACIÓN

Noviembre 2023

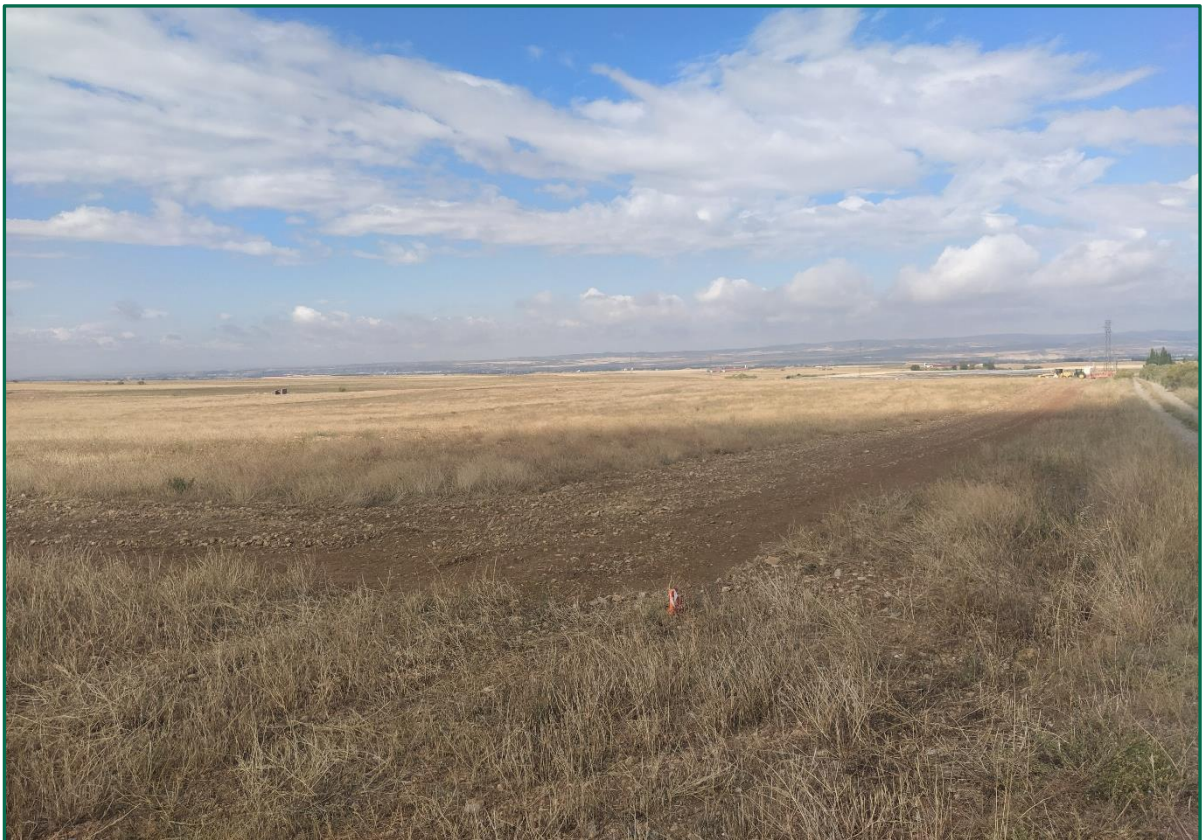
No se realiza el balizamiento de todo el perímetro de la obra ya que se generaría una gran cantidad de residuos de malla de obra o cinta que tiende a romperse y dispersarse por toda la zona. Sí se realiza un jalonamiento del perímetro mediante estacas. La Dirección Ambiental realiza un control visual continuado para comprobar que no se sobrepasan los límites de la zona de ocupación.

Fotografía 1. Jalonamiento previo.

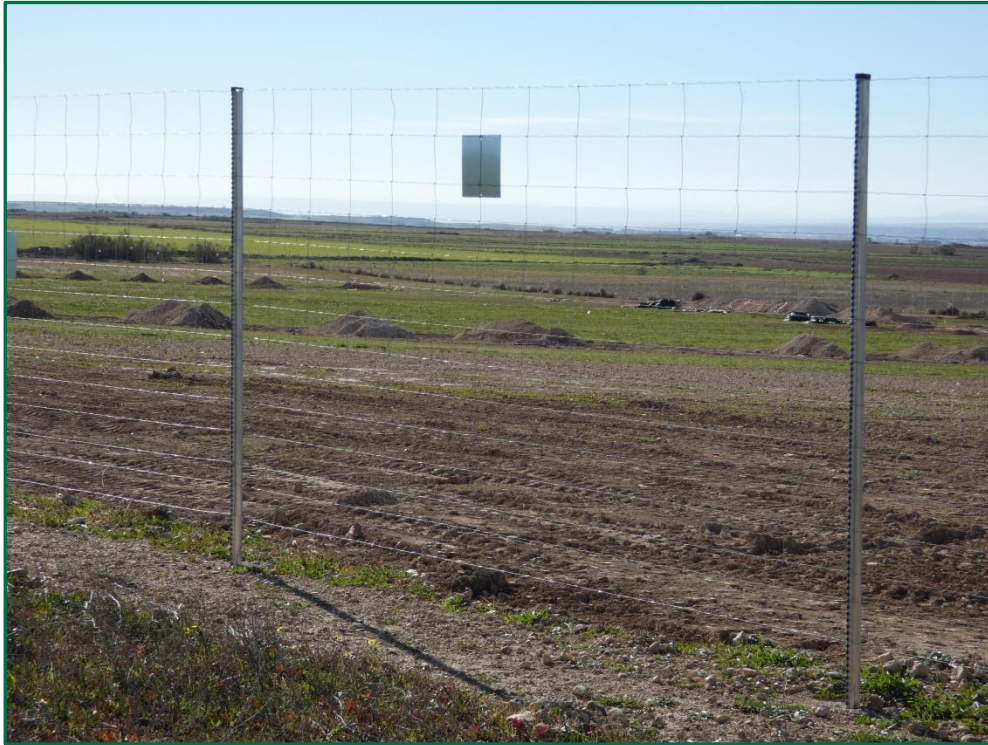
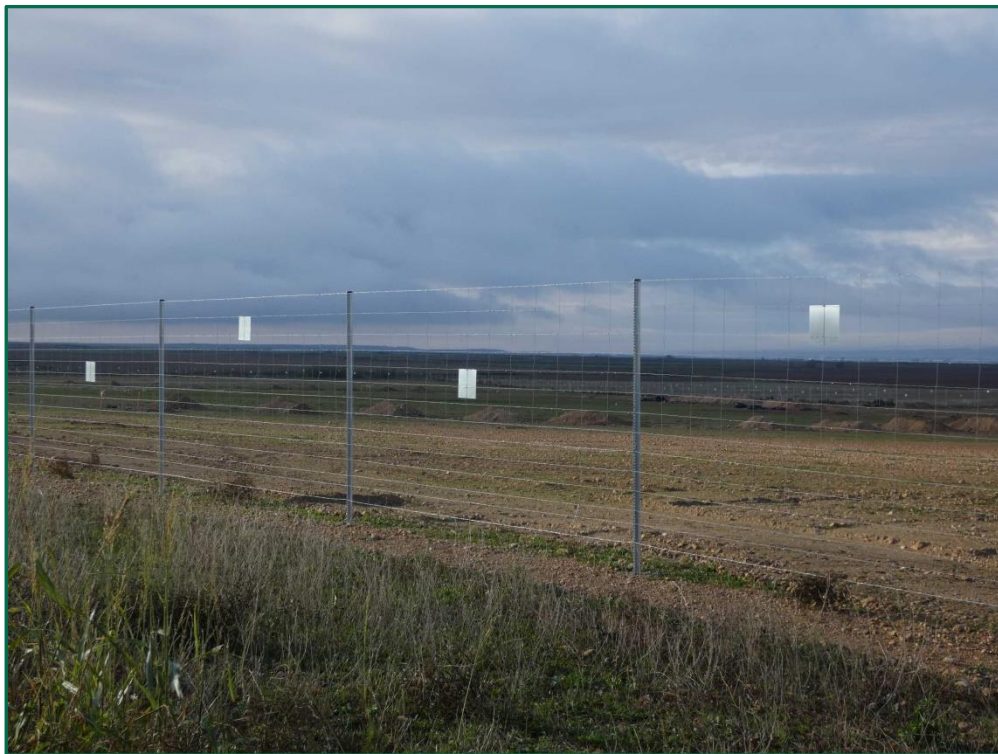
Posteriormente se coloca el vallado perimetral por lo que la zona de obras queda totalmente delimitada.

Fotografía 2. Vallado.

Fotografía 3. Vallado.

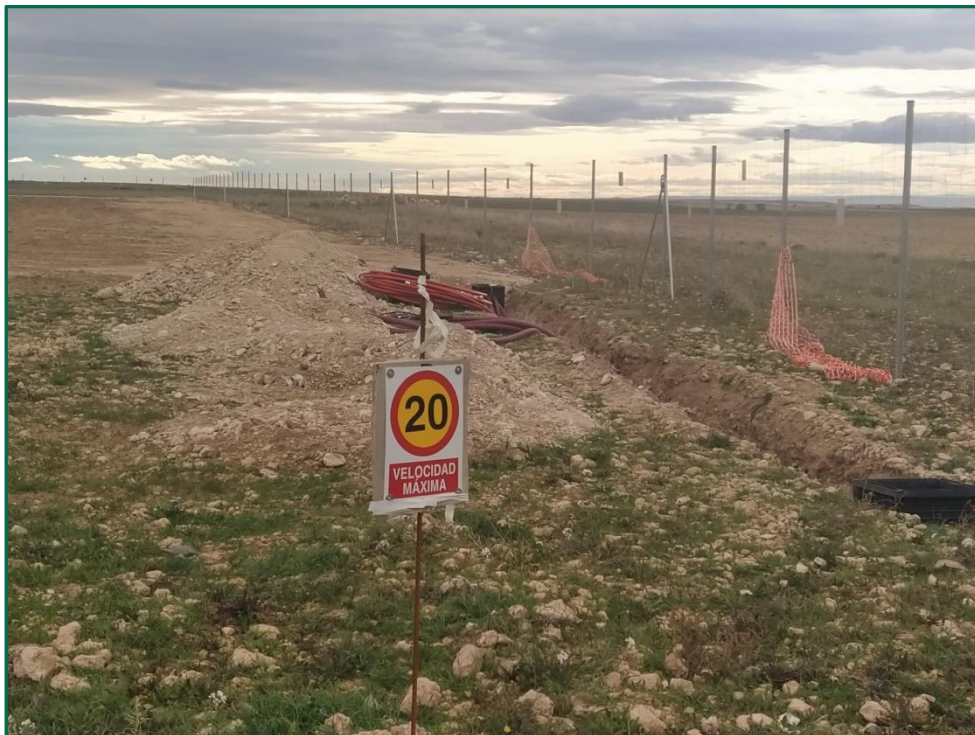
La velocidad de circulación se restringe a 20 km/h en toda la zona de trabajos.

Fotografía 4. Señal de limitación de velocidad.

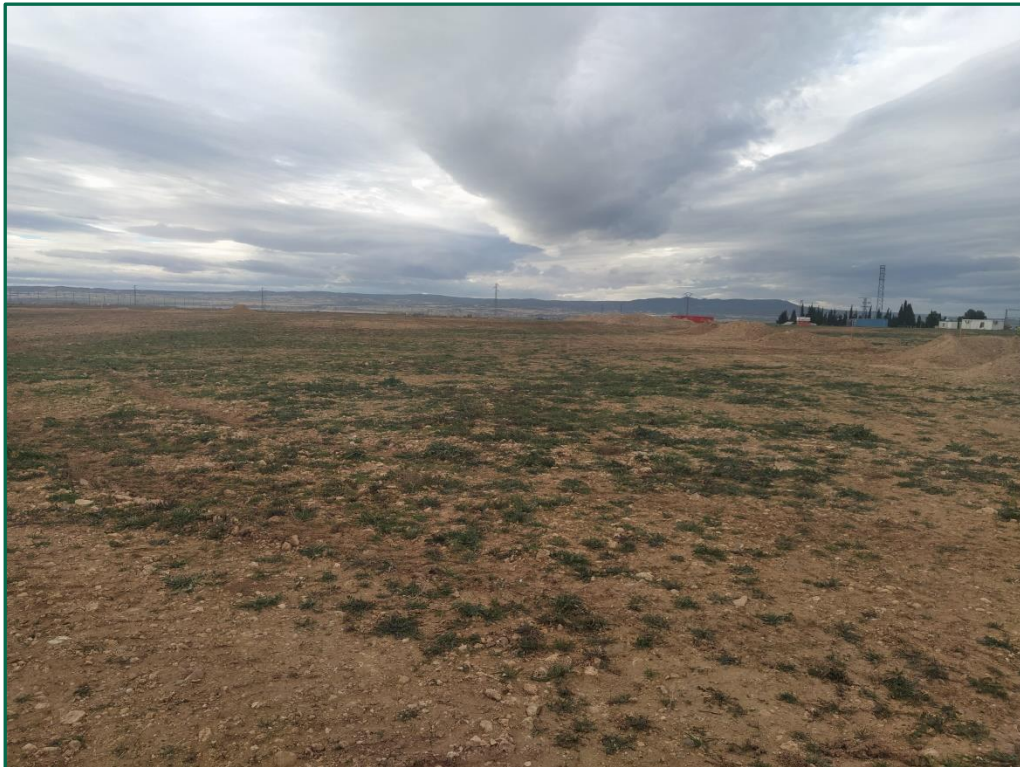
La tierra vegetal retirada durante las obras se acopiará en caballones con el objetivo de conservarla correctamente para su posterior uso en la restauración, por el momento no se ha extraído nada, excepto en la excavación de zanjas, debido a que el terreno es muy llano y no es necesario nivelarlo, únicamente se ha homogeneizado la superficie mediante el uso de traíllas y se han retirado las piedras de mayor tamaño. La tierra extraída en las zanjas se volverá a depositar para rellenar estas una vez pasado el cable.

Fotografía 5. Superficie de la planta.

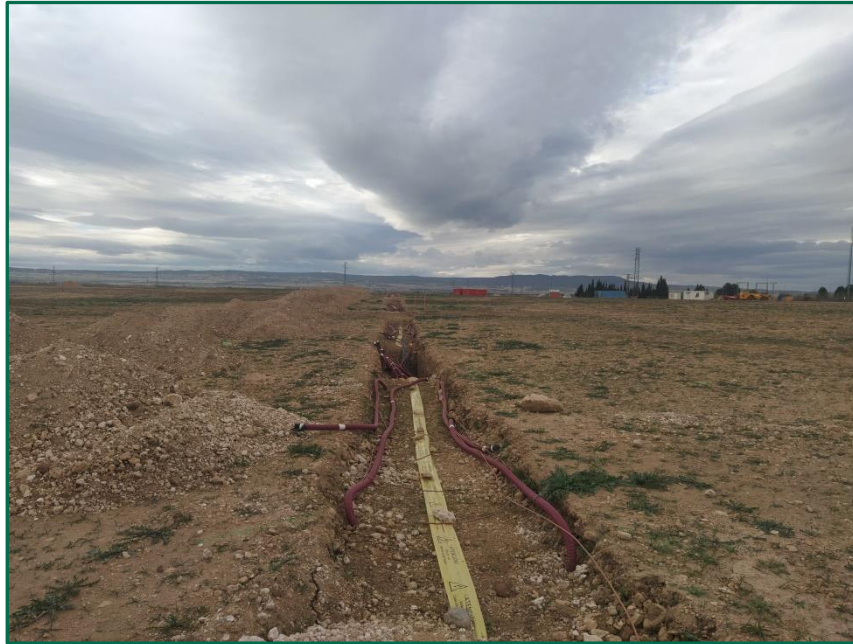
Fotografía 6. Zanjas excavadas.

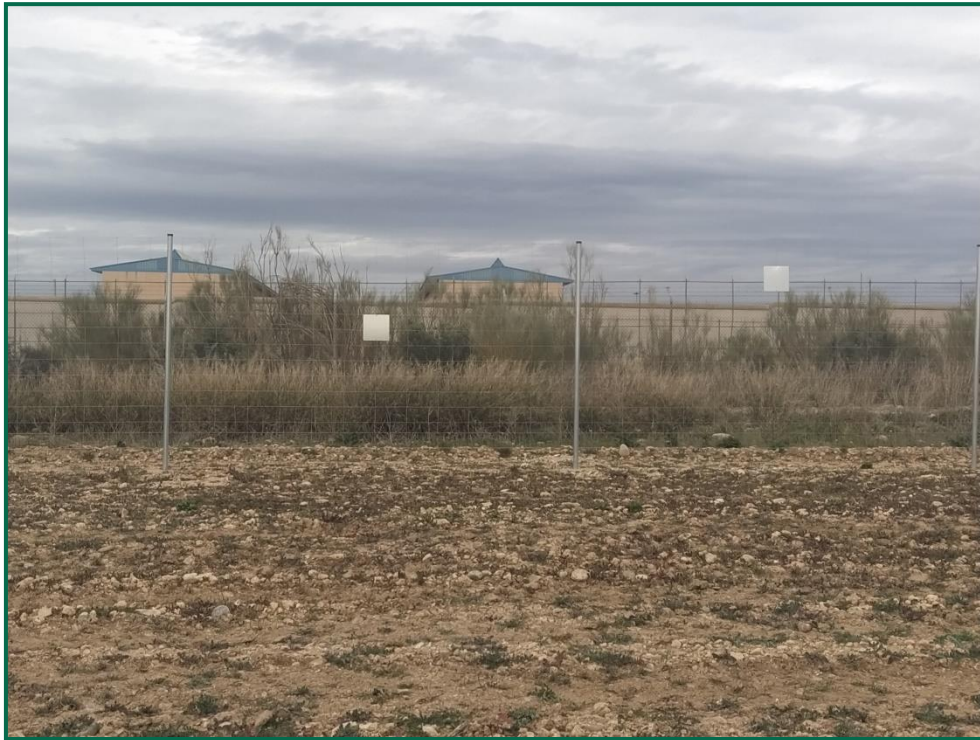
Los seguidores, así como la subestación eléctrica se ubican sobre campos de cultivo. Los viales internos discurren entre parcelas de cultivo o sobre caminos existentes. Las zonas de acopio de materiales y las casetas de obra se localizan únicamente en terrenos agrícolas.

Fotografía 7. Vegetación próxima, que no se altera.

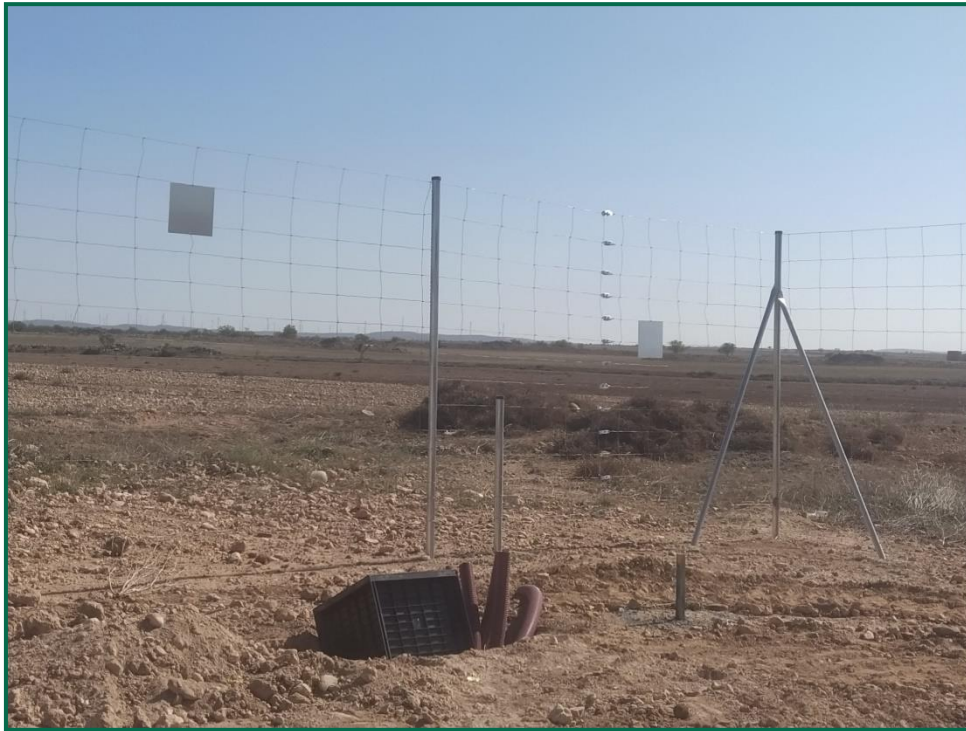
El vallado perimetral se ha instalado utilizando malla cinéptica y dejando un espacio de 20 cm desde el suelo, ya se han colocado los postes para la creación de pasos de fauna y se han abierto los huecos correspondientes en la malla, así como las placas anticolidión, colocando al menos una por vano entre postes a diferentes alturas.

Fotografía 8. Vallado perimetral con pasos de fauna.

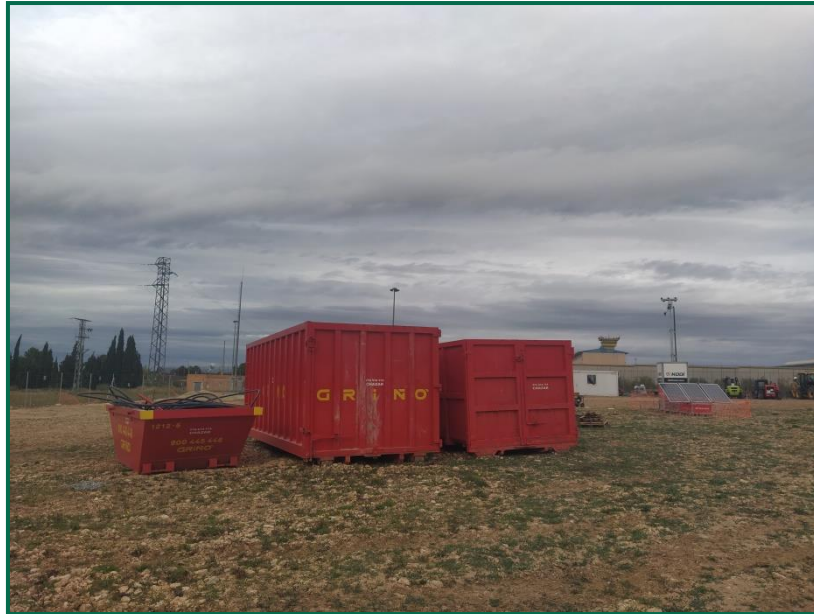
Se han recibido e instalado contenedores específicos para la separación de cada tipo de residuo inerte, cada uno de ellos etiquetado. También se ha preparado un punto limpio para el almacenamiento selectivo y seguro de los residuos peligrosos que se puedan producir.

Fotografía 9. Zona de residuos inertes.

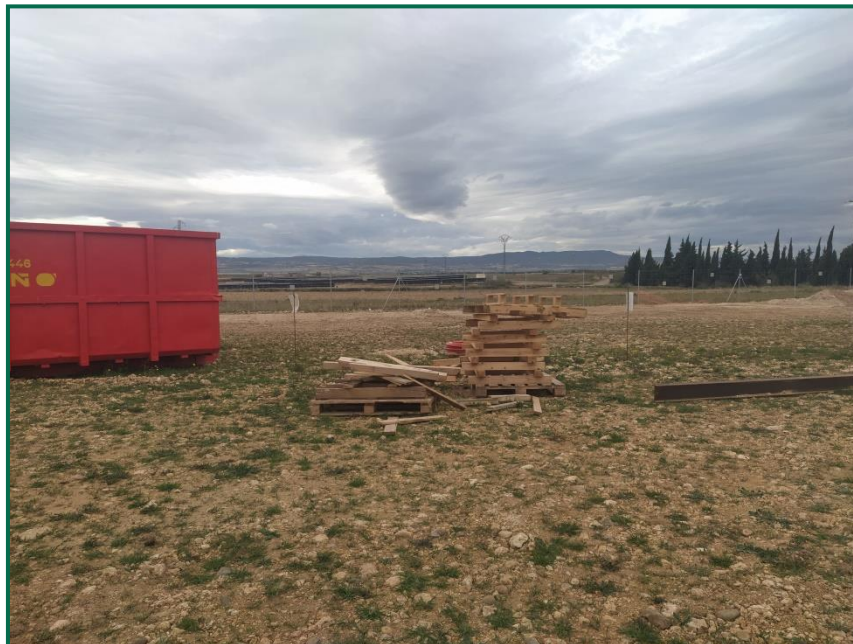
Fotografía 10. Zona para depositar madera.

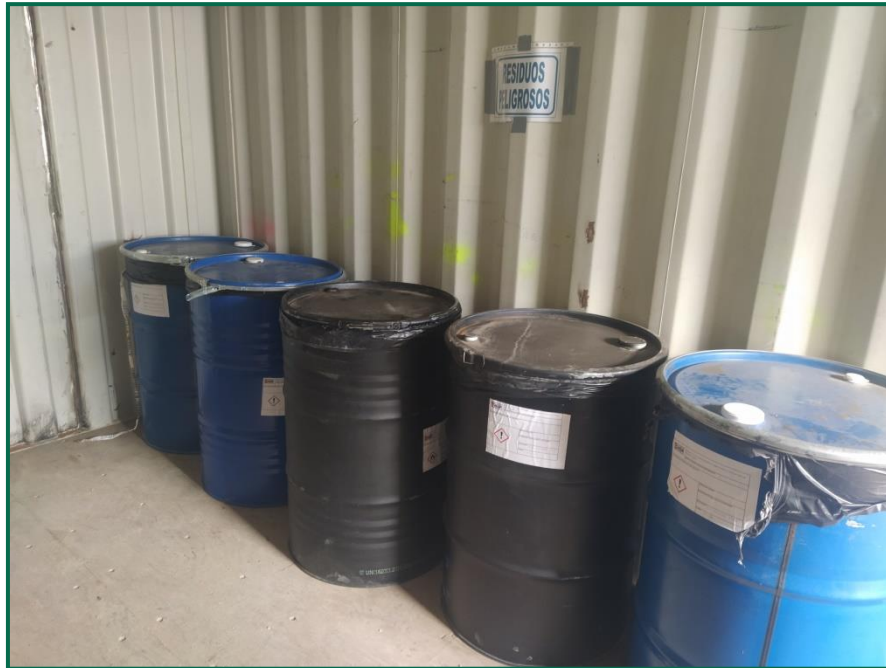
Fotografía 11. Zona de residuos peligrosos.

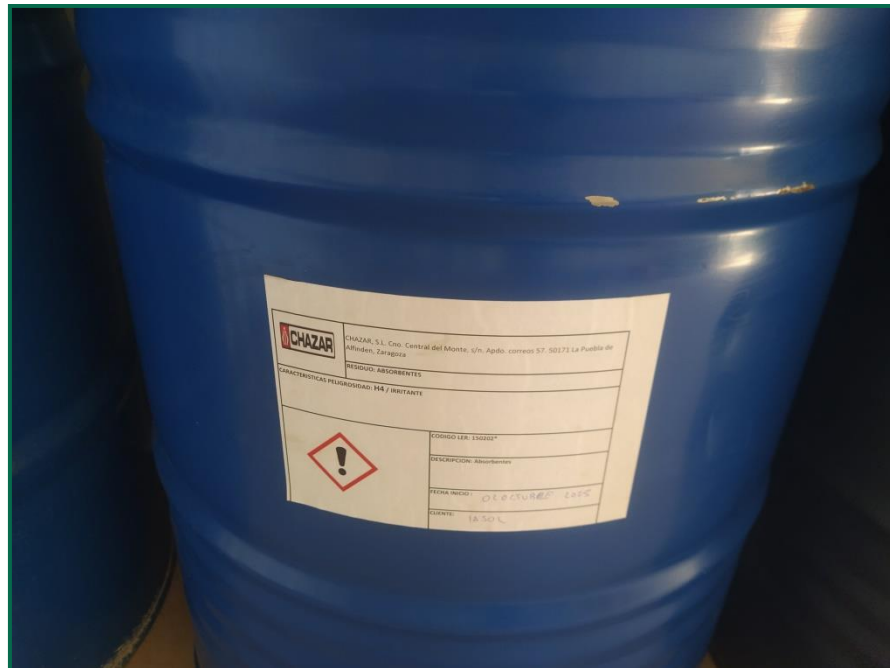
Fotografía 12. Ejemplo de contenedor etiquetado.

Fotografía 13. Ejemplo de contenedor etiquetado.

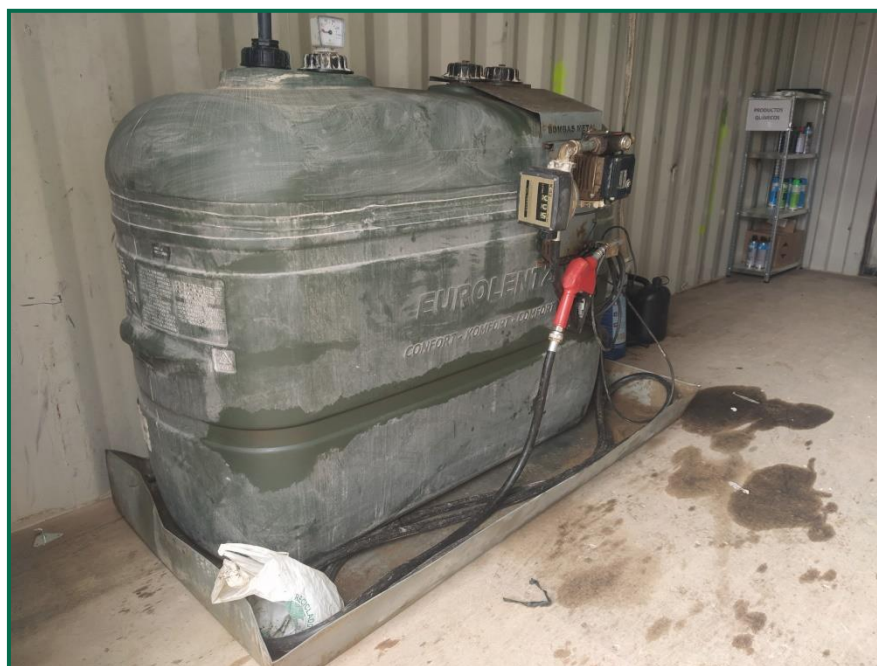
En el mismo almacén se ha ubicado un contenedor de gasoil, que dispone de bandeja antiderrames.

Fotografía 14. Bidón de gasoil sobre bandeja.

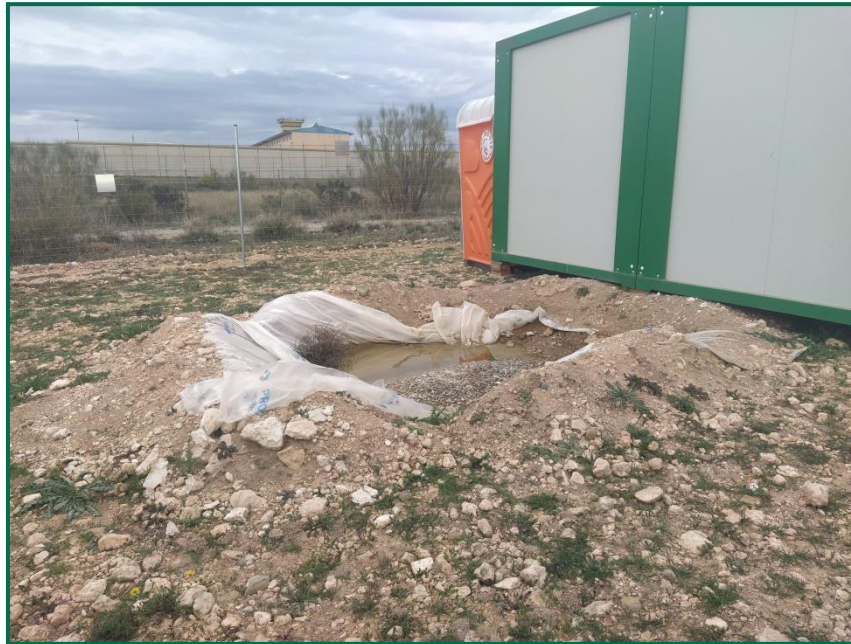
Se ha habilitado una zona para el lavado de canaletas de hormigoneras en planta, que cuenta con un plástico para evitar infiltraciones. Por el momento el único hormigón utilizado se ha empleado en la fijación de los postes del vallado.

Fotografía 15. Zona para el lavado de canaletas.

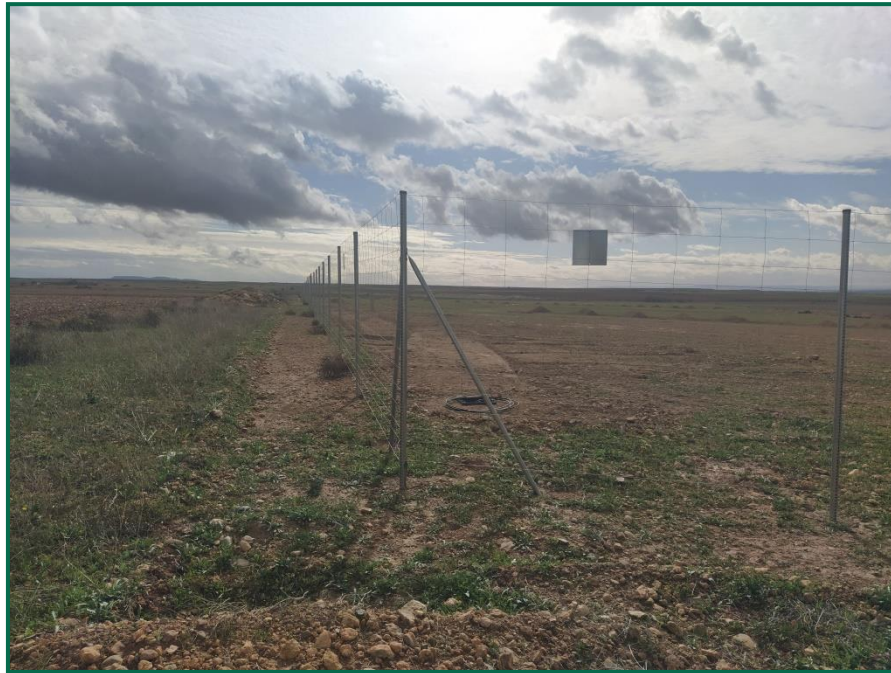
Para minimizar el impacto en la fase de explotación y conseguir una correcta integración paisajística y restauración vegetal, se instalarán pantallas vegetales de 8 metros de anchura en el perímetro de la planta, en sus lados sur, este y oeste. Se ha respetado en el replanteo este espacio entre el vallado y las parcelas contiguas.

Fotografía 16. Espacio reservado para la pantalla vegetal.

Esta medida se llevará a cabo en la época propicia, como es la primavera o el otoño.
