Nombre de la instalación	PLANTA FOTOVOLTAICA EL BARCIAL
Provincia de la instalación	ZARAGOZA
Nombre del titular	FRAJINETES SOLAR S.L.,
CIF del titular	B99542318
Nombre de la empresa de vigilancia	LUZ DE GESTIÓN Y MEDIO AMBIENTE, S.L.
Tipo de EIA	SIMPLIFICADA
Informe en FASE de	CONSTRUCCIÓN
Periodicidad del informe según DIA	MENSUAL
Año de seguimiento nº	1
Nº de informe y año de seguimiento	INFORME 6 DEL AÑO 1
Período que recoge el informe	MES DE DICIEMBRE DE 2023

# INFORME MENSUAL EN FASE CONSTRUCCIÓN

## PLANTA FOTOVOLTAICA EL BARCIAL Y SUS INFRAESTRUCTURAS DE EVACUACIÓN

Diciembre 2023

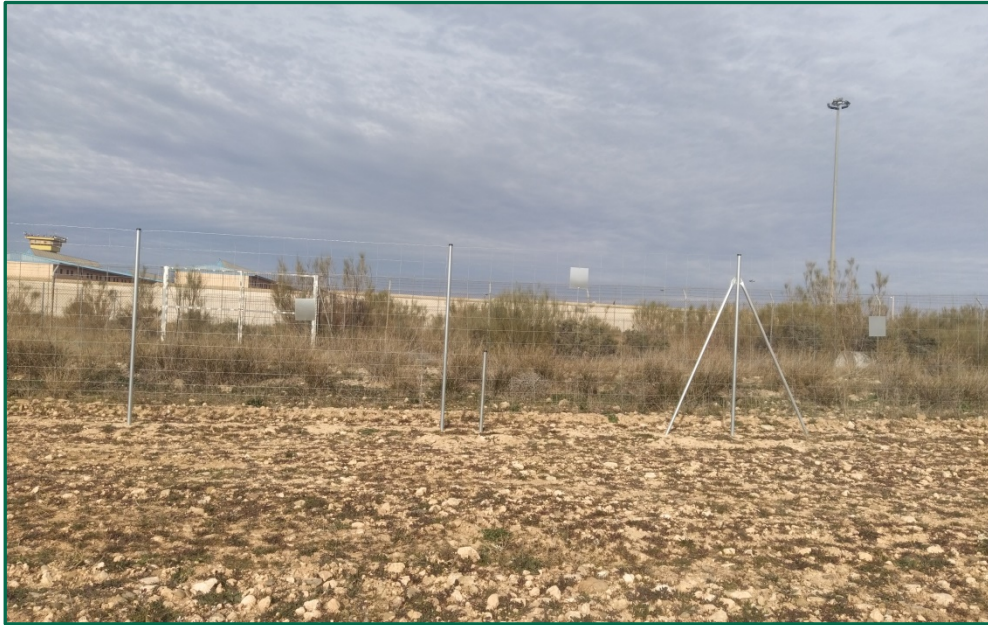
Posteriormente se coloca el vallado perimetral por lo que la zona de obras queda totalmente delimitada.

Fotografía 2. Vallado.

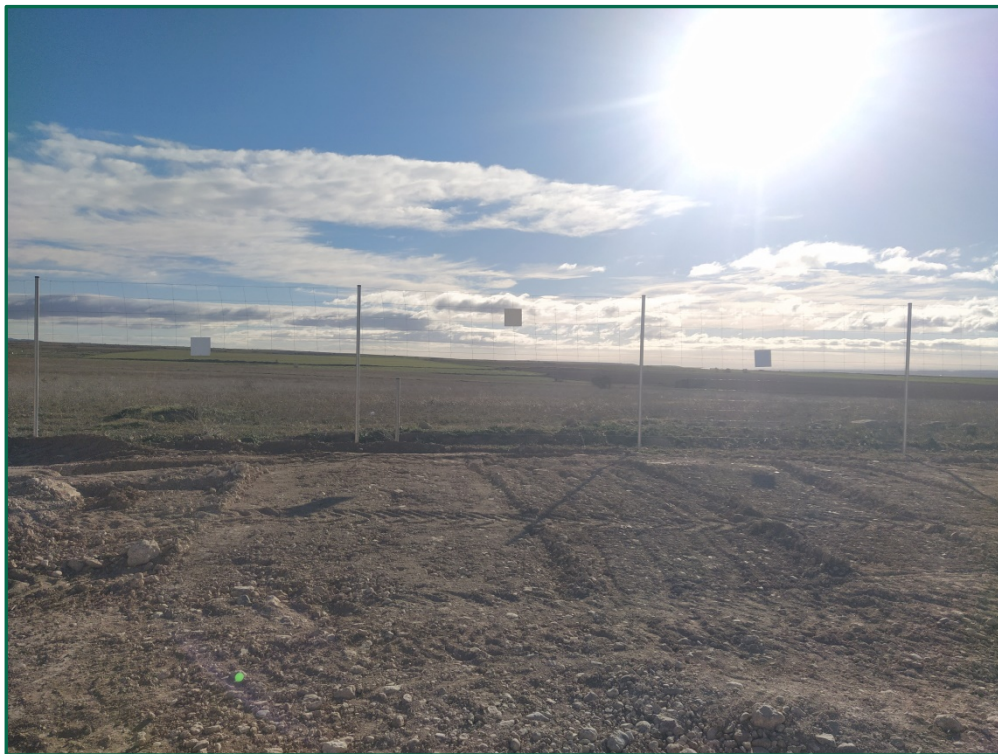
Fotografía 3. Vallado.

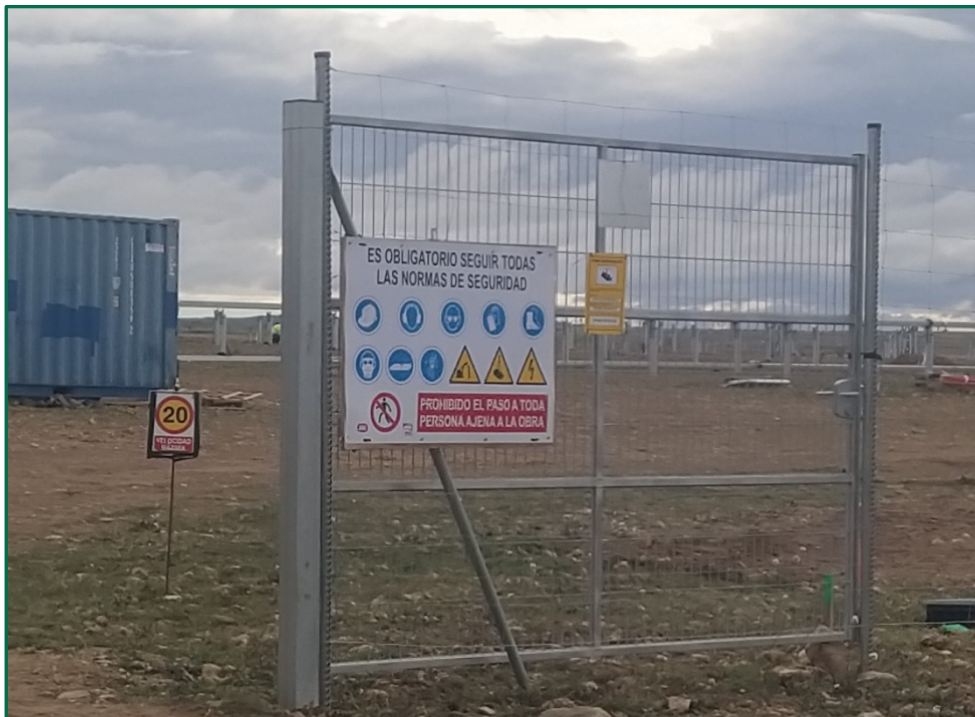
La velocidad de circulación se restringe a 20 km/h en toda la zona de trabajos.

Fotografía 4. Señal de limitación de velocidad.

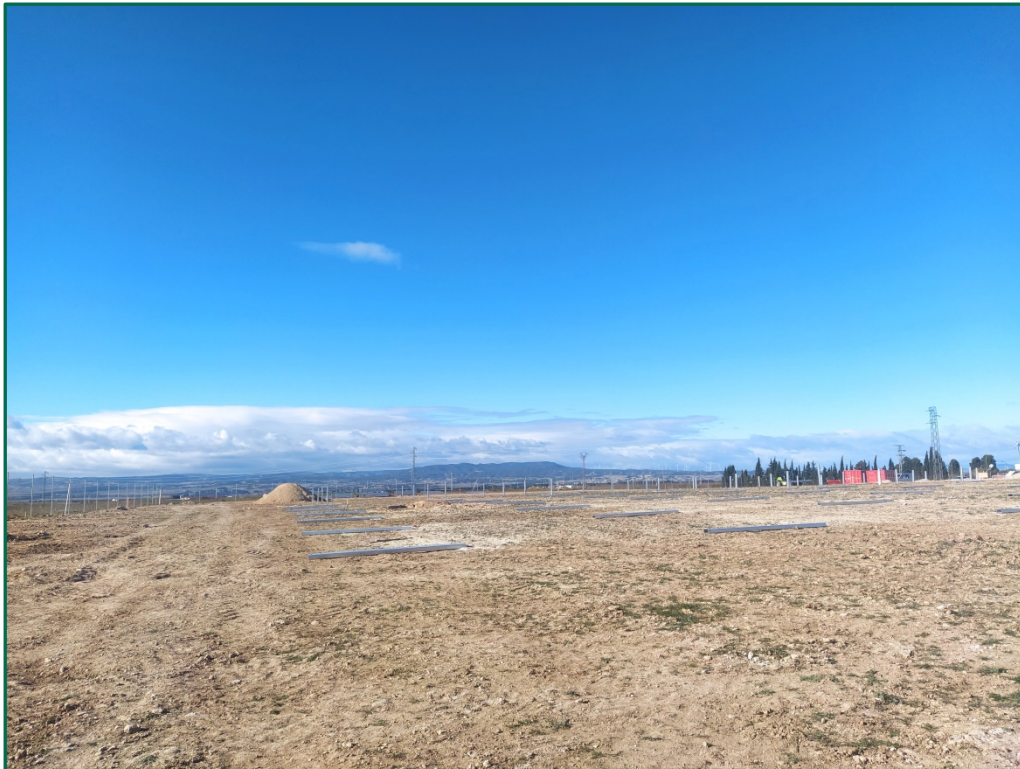
La tierra vegetal retirada durante las obras se acopiará en caballones con el objetivo de conservarla correctamente para su posterior uso en la restauración, por el momento no se ha extraído nada, excepto en la excavación de zanjas, debido a que el terreno es muy llano y no es necesario nivelarlo, únicamente se ha homogeneizado la superficie mediante el uso de traíllas y se han retirado las piedras de mayor tamaño. La tierra extraída en las zanjas se vuelve a depositar para rellenar estas una vez pasado el cable.

Fotografía 5. Superficie de la planta.

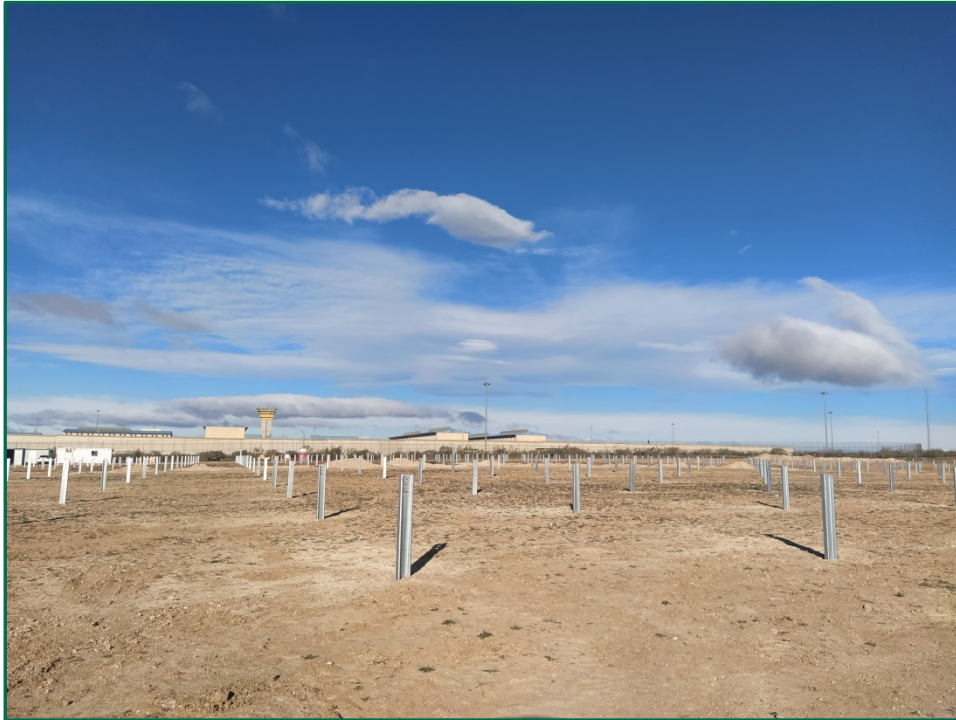
Fotografía 6. Superficie de la planta.

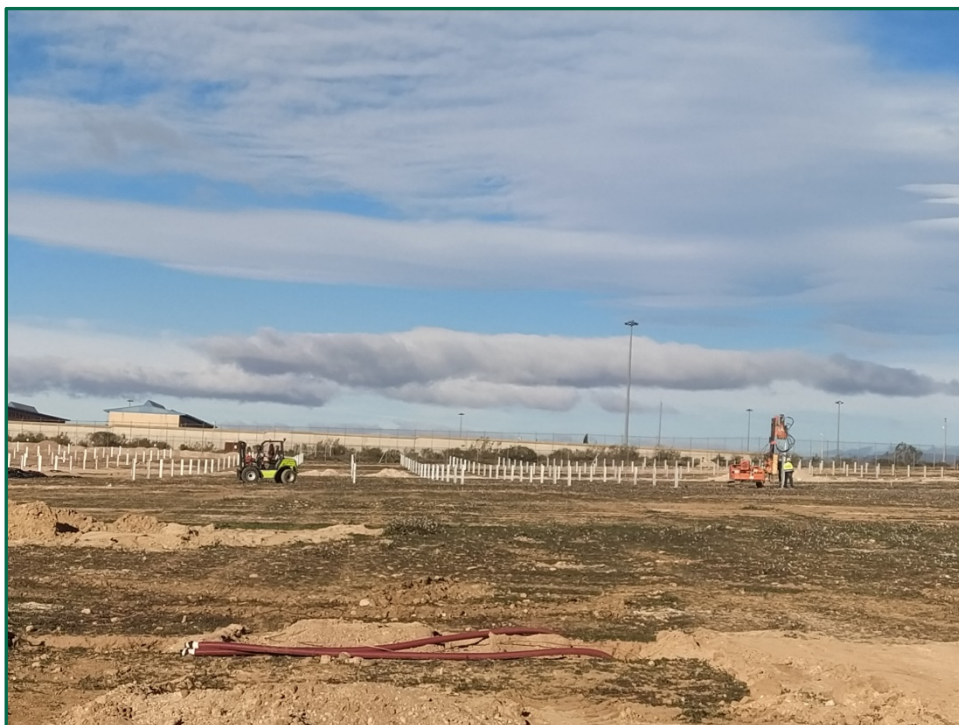
Fotografía 7. Zanjas excavadas.

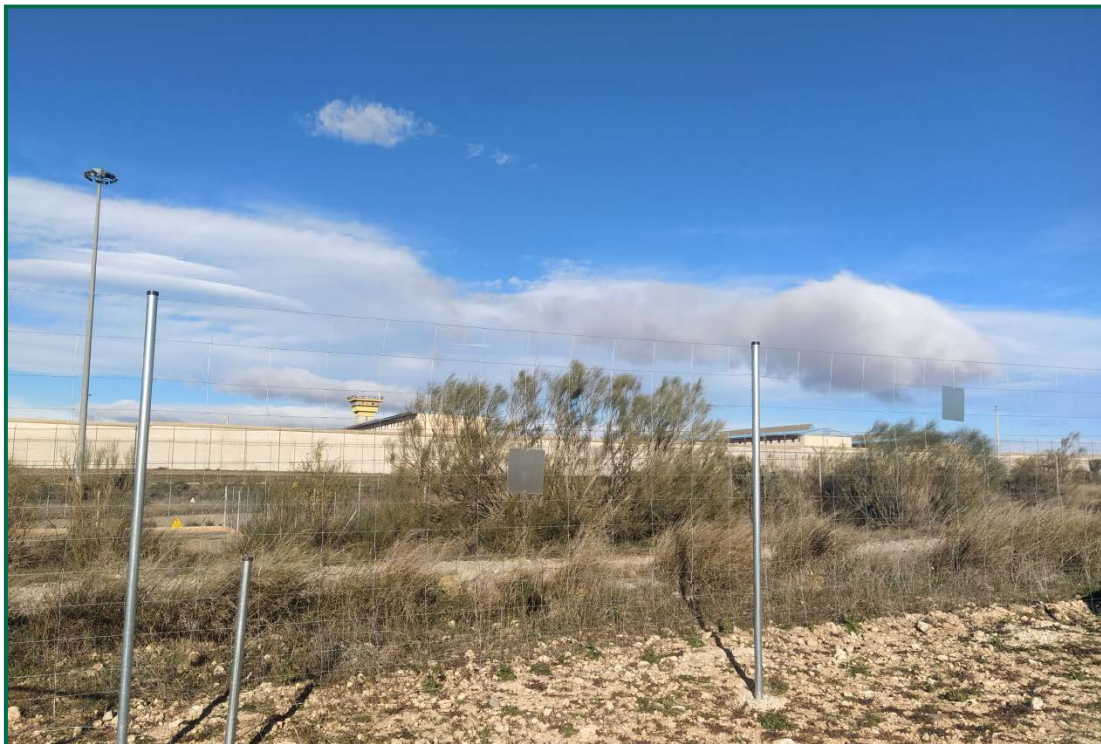
Fotografía 8. Vegetación próxima, que no se altera.

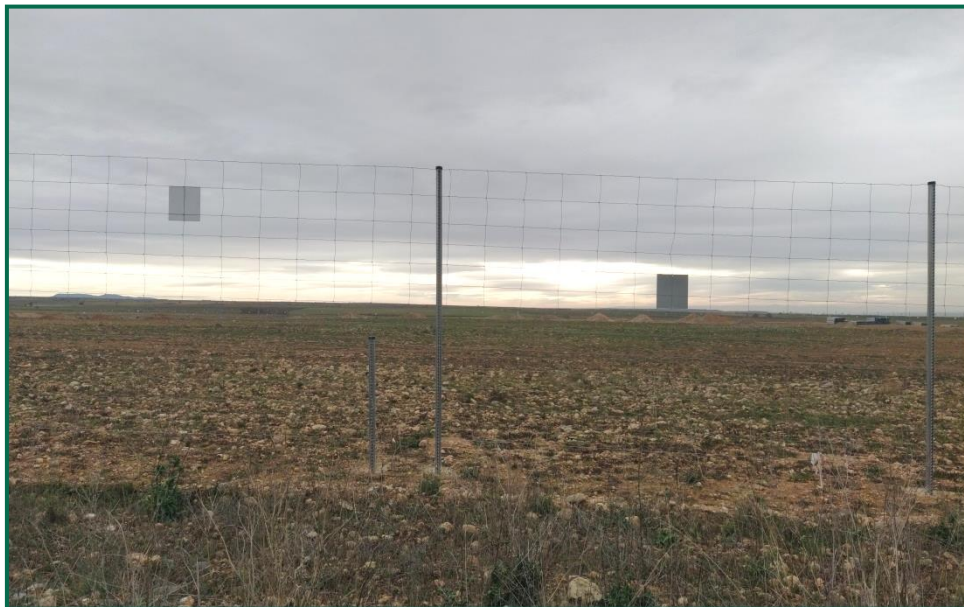
El vallado perimetral se ha instalado utilizando malla cinética y dejando un espacio de 20 cm desde el suelo, ya se han colocado los postes para la creación de pasos de fauna y se han abierto los huecos correspondientes en la malla, así como las placas anticolidión, colocando al menos un vano entre postes a diferentes alturas.

Fotografía 9. Vallado perimetral con pasos de fauna.

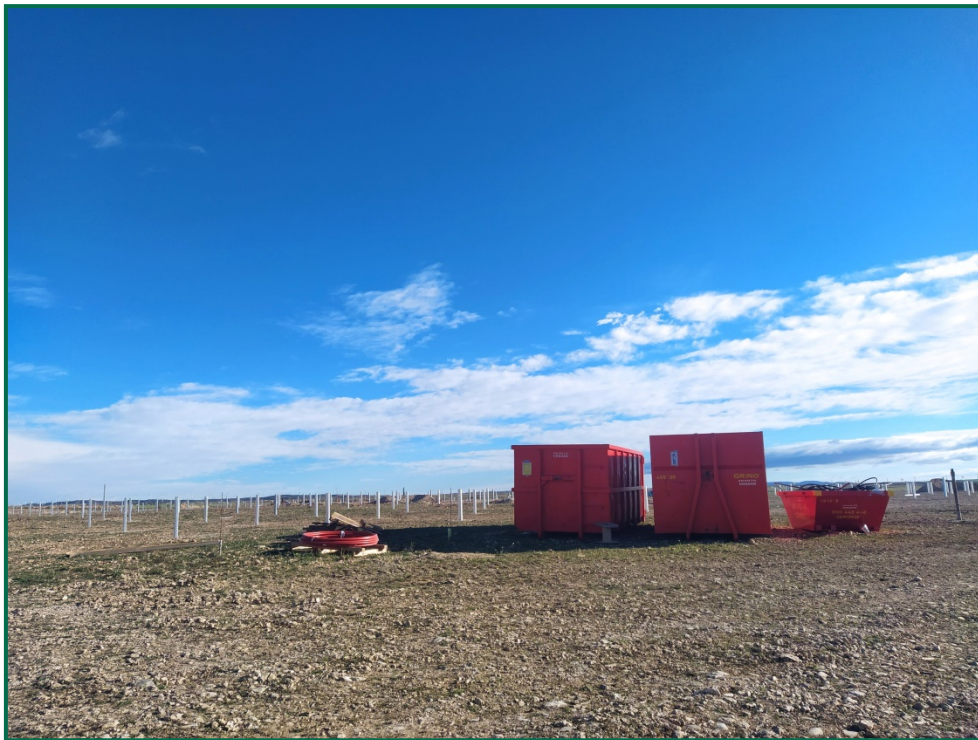
Se han recibido e instalado contenedores específicos para la separación de cada tipo de residuo inerte, cada uno de ellos etiquetado. También se ha preparado un punto limpio para el almacenamiento selectivo y seguro de los residuos peligrosos que se puedan producir.

Fotografía 10. Zona de residuos inertes.

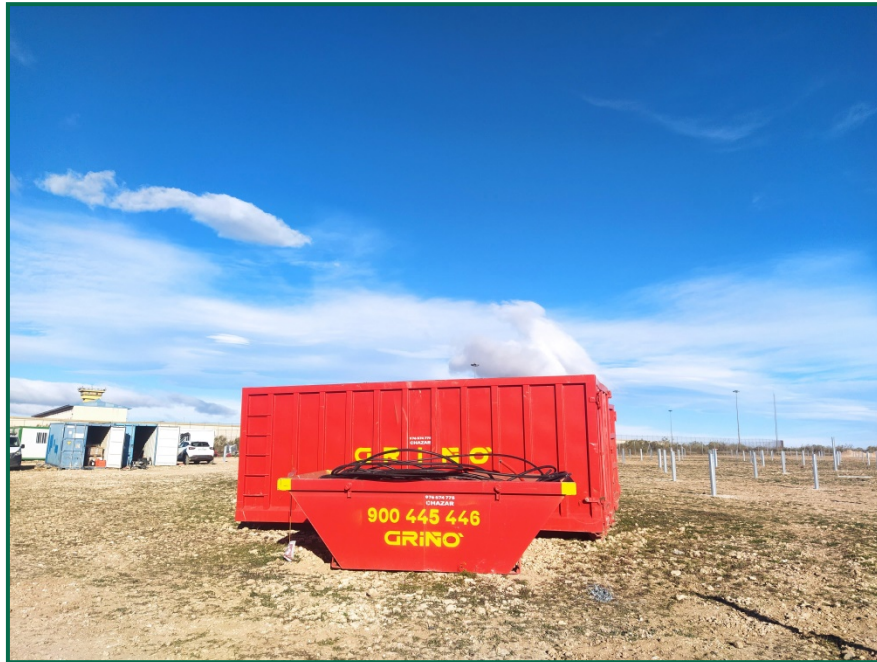
Fotografía 11. Zona de residuos inertes.

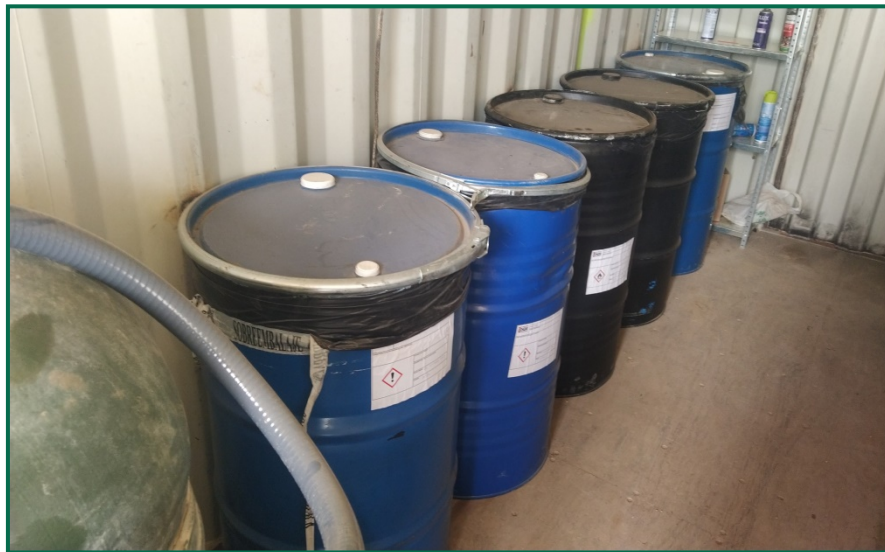
Fotografía 12. Zona de residuos peligrosos.

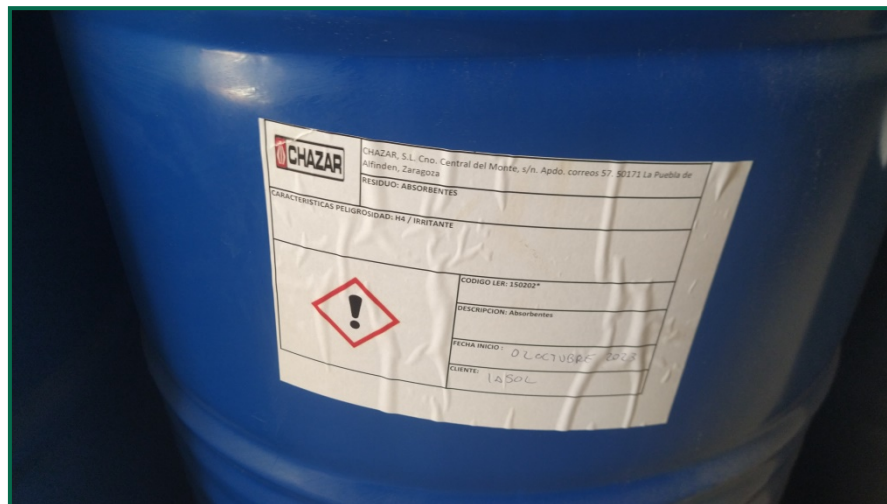
Fotografía 13. Ejemplo de contenedor etiquetado.

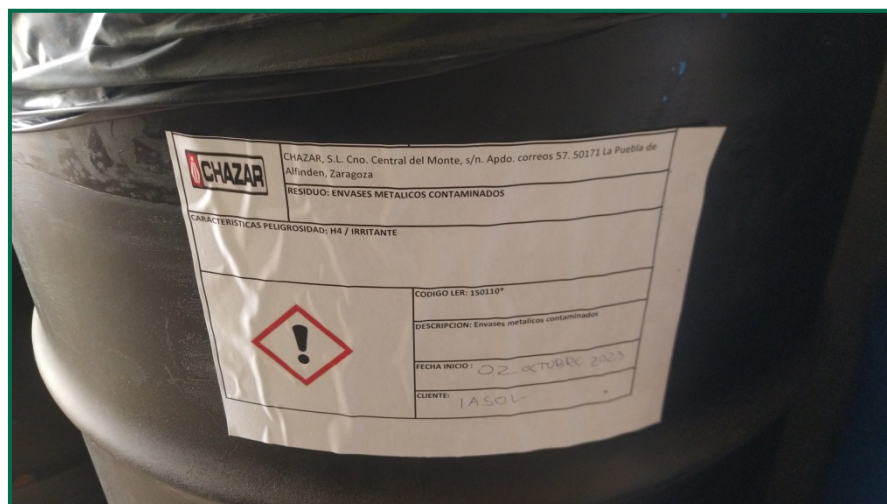
Fotografía 14. Ejemplo de contenedor etiquetado.

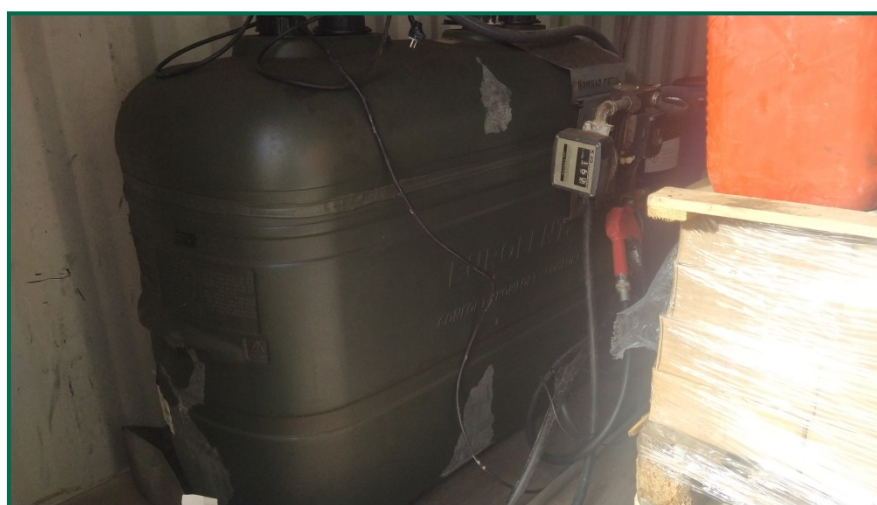
En el mismo almacén se ha ubicado un contenedor de gasoil, que dispone de bandeja antiderrames.

Fotografía 15. Bidón de gasoil sobre bandeja.

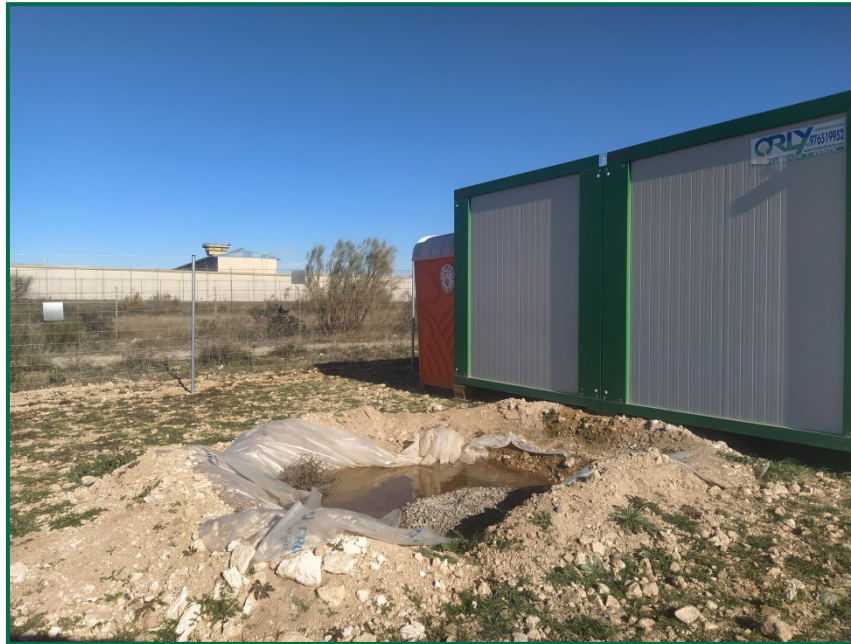
Se ha habilitado una zona para el lavado de canaletas de hormigoneras en planta, que cuenta con un plástico para evitar infiltraciones. Por el momento el único hormigón utilizado se ha empleado en la fijación de los postes del vallado.

Fotografía 16. Zona para el lavado de canaletas.

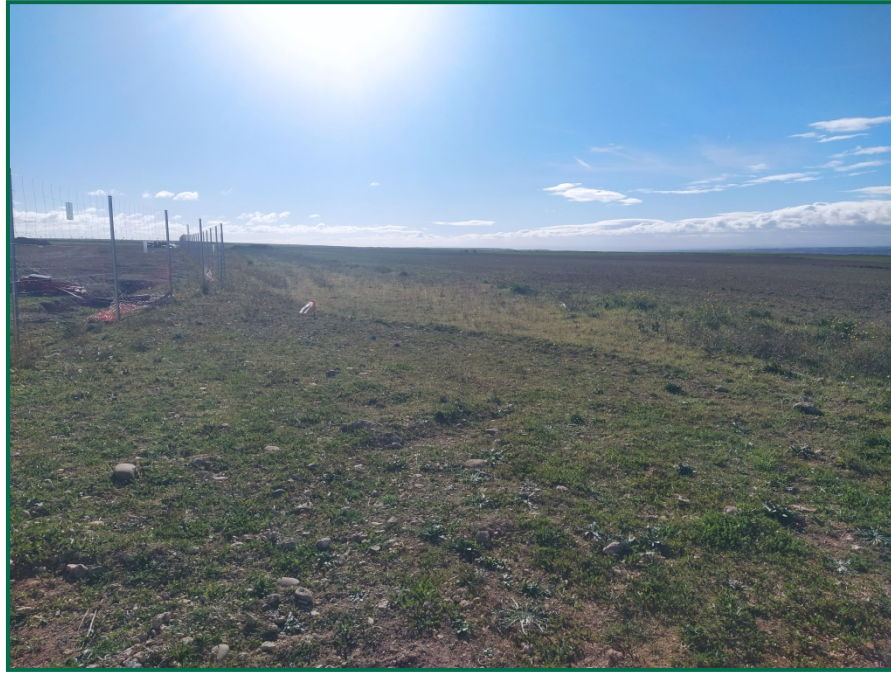
Para minimizar el impacto en la fase de explotación y conseguir una correcta integración paisajística y restauración vegetal, se instalarán pantallas vegetales de 8 metros de anchura en el perímetro de la planta, en sus lados sur, este y oeste. Se ha respetado en el replanteo este espacio entre el vallado y las parcelas contiguas.

Fotografía 17. Espacio reservado para la pantalla vegetal.

Esta medida se llevará a cabo en la época propicia, como es la primavera o el otoño.

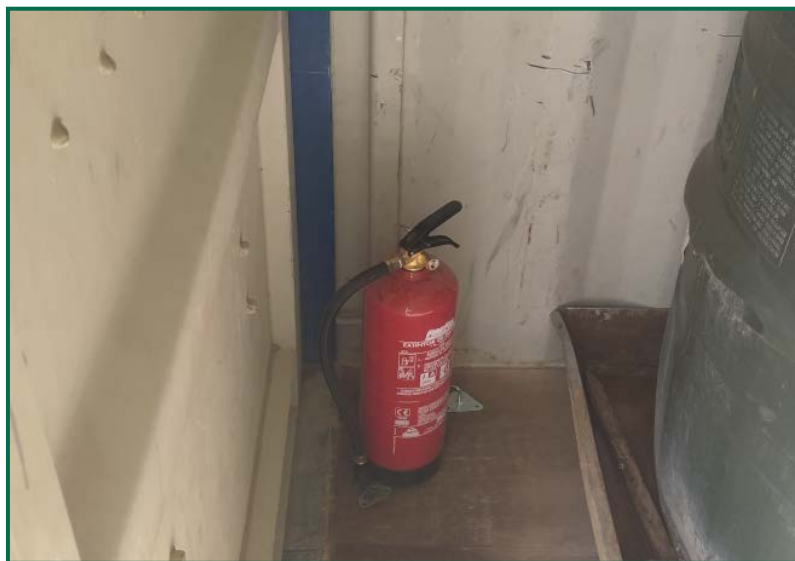
La maquinaria utilizada hasta el momento dispone de extintores, también se ha colocado uno junto al depósito de gasoil. No se ha depositado ningún tipo de material combustible sobre el terreno.

Fotografía 18. Extintor.
