SEGUIMIENTO AMBIENTAL EN FASE DE EXPLOTACION INFORME 12

“PLANTA FOTOVOLTAICA ENVITERO SOLAR Y SUS INSTALACIONES DE EVACUACIÓN” ESCATRÓN (ZARAGOZA)

Nombre de la instalación	FV ENVITERO SOLAR
Provincia	Zaragoza
Nombre del titular	ENVITERO SOLAR, S.L.
CIF del titular	G-87812004
Nombre de la empresa de vigilancia	Luz de Gestión y Medio Ambiente
Tipo de EIA	Ordinaria
Informe en FASE de	Explotación
Periodicidad del informe según DIA	Cuatrimestral
Año de seguimiento nº	Año 4
Nº de informe y año de seguimiento	Informe nº 3 del Año 4
Periodo que recoge el informe	Noviembre 2023 - febrero 2024

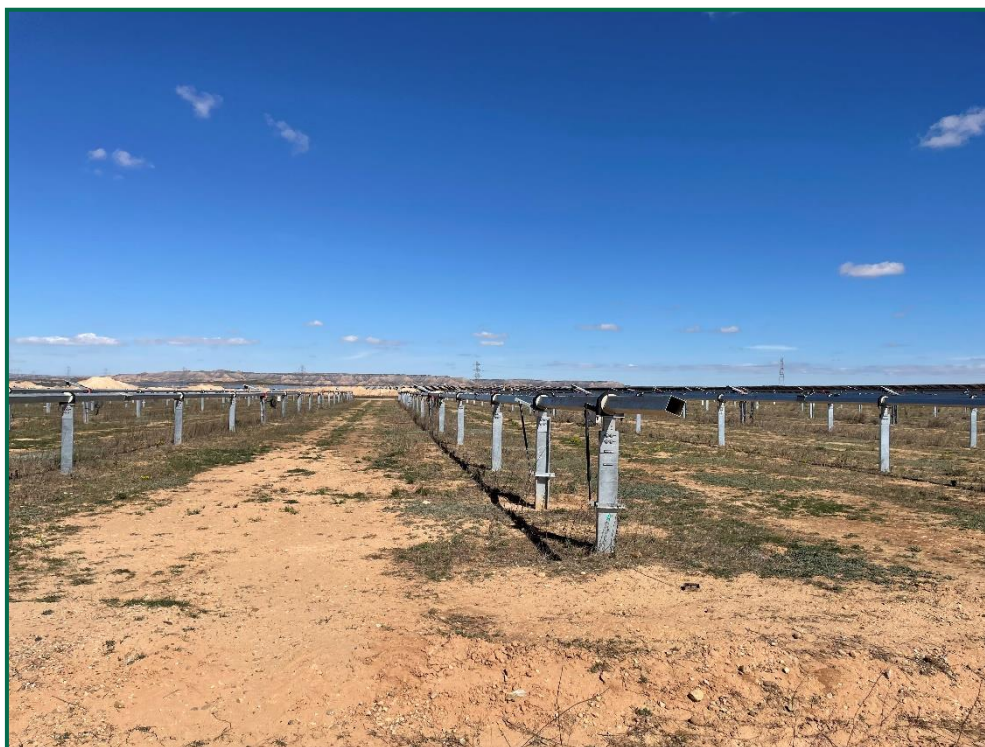
En el periodo que abarca este informe se ha introducido ganado ovino en todas las plantas solares con objeto de recortar esta vegetación, a la vez que aportan nutrientes al suelo. No se han utilizado herbicidas. Se ha realizado adicionalmente poda mecánica en las zonas donde no ha resultado suficiente con el ganado.

Fotografía 1. Vegetación entre placas actualmente.

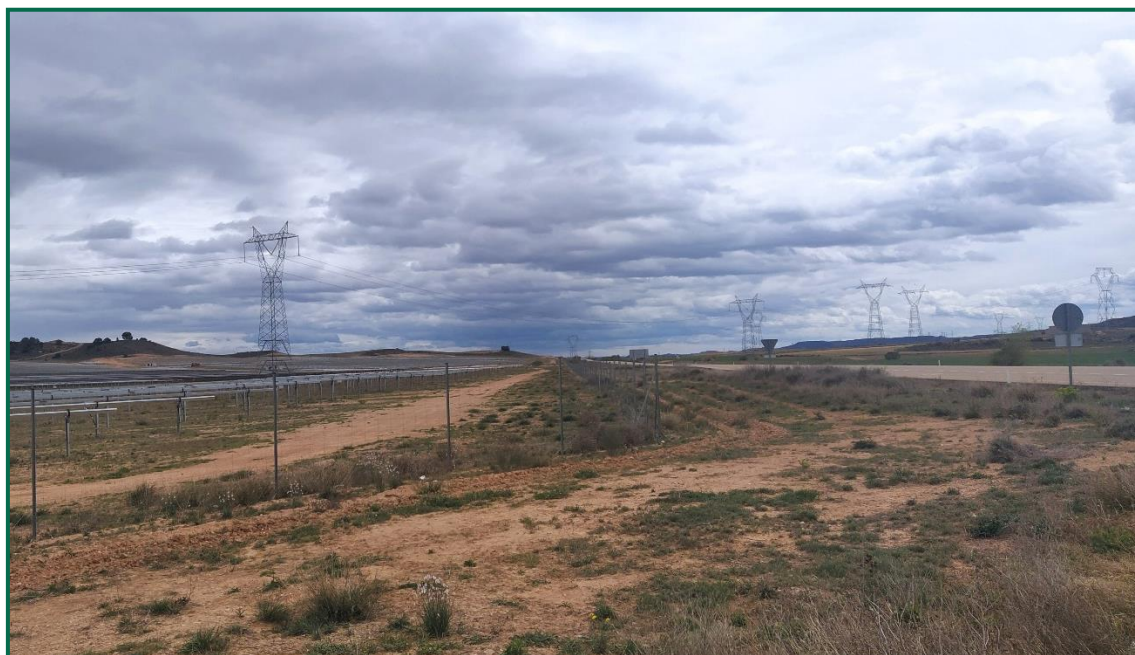
Se ha realizado un seguimiento de la evolución de las revegetaciones realizadas durante los meses de invierno de 2020. Estas plantas se desarrollan, aunque se ha observado la desaparición de ejemplares. Durante la primavera se produce un desarrollo de la vegetación espontánea de la zona, que en ocasiones compite con la vegetación plantada. En todo caso esta proliferación vegetal contribuye a evitar la erosión.

Se está comenzando a reponer la vegetación plantada en 2020 en todas las zonas donde se realizaron plantaciones y estas no se han desarrollado como se esperaba o han desaparecido. Este cuatrimestre se ha llevado a cabo una reposición en todas las PFVs del grupo en la zona.

Fotografía 2. Zona revegetada.

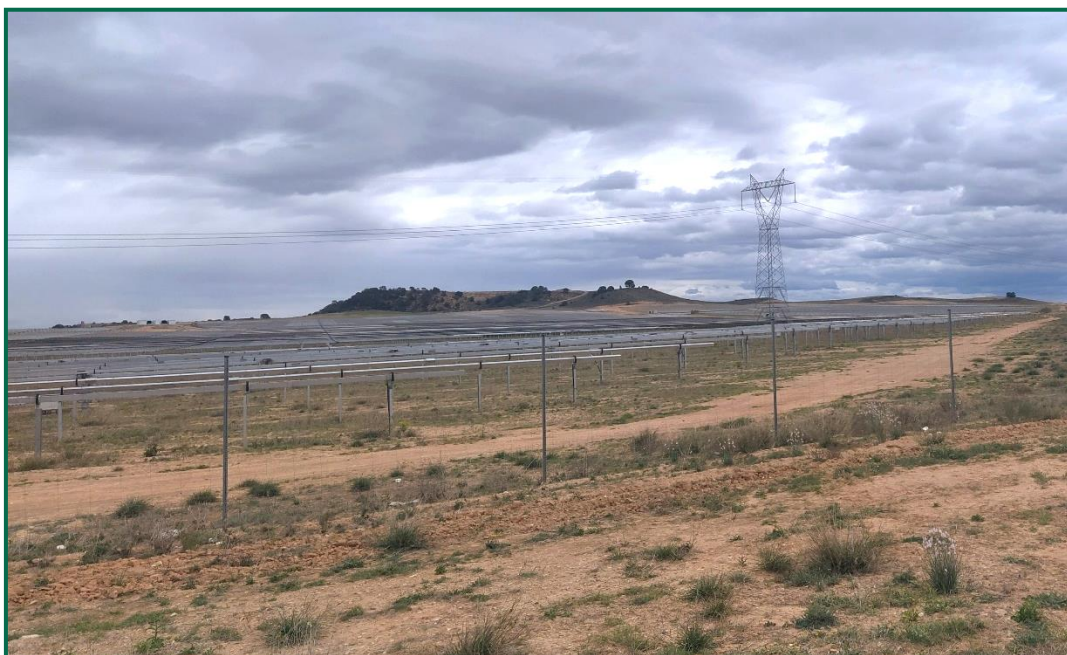
Respecto al vallado perimetral, se ha utilizado en todas las plantas malla cinegética que permite el paso de fauna de pequeño tamaño. Este vallado mide 2 metros de altura total y está formado por una serie de alambres verticales y horizontales, con una separación entre los verticales de 30cm, y entre los horizontales de mínimo 15cm en la línea inferior. Este vallado no presenta elementos cortantes ni punzantes.

Fotografía 3. Vallado perimetral.

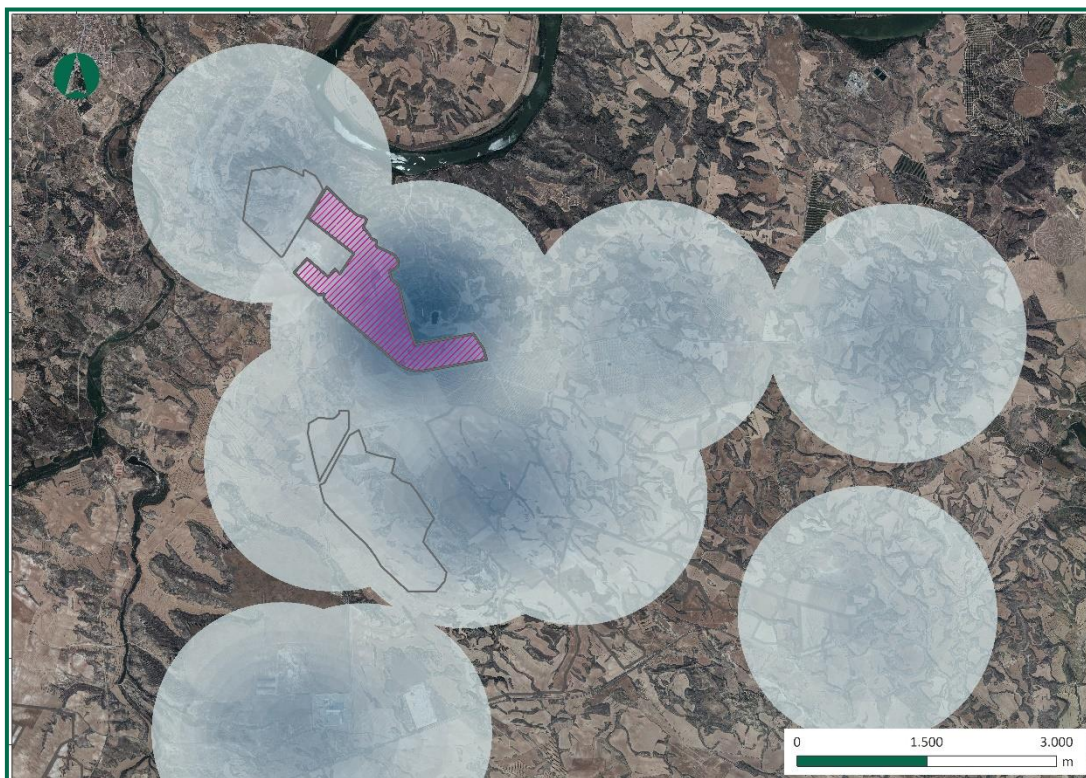
Se han seleccionado 3 puntos de observación en puntos elevados para cubrir todo el campo visual del espacio que ocupan las plantas fotovoltaicas de la zona, en estos puntos se ha permanecido 30 minutos cada vez, anotando las líneas y direcciones de vuelo de las aves observadas con objeto de definir cual es el uso de espacio que realizan en la zona. Adicionalmente se han realizado transectos en vehículo a baja velocidad durante los cuales también se han anotado las líneas de vuelo. Gracias al procesamiento posterior de estos datos mediante técnicas SIG, es posible determinar las zonas más frecuentadas durante el seguimiento.

Figura 3. Uso del espacio por rapaces y aves de mayor envergadura.

En esta época se han observado varias rapaces, especialmente y cernícalos vulgares y aguiluchos laguneros, algún buitre leonado en paso y también algunos córvidos, en especial cornejas.

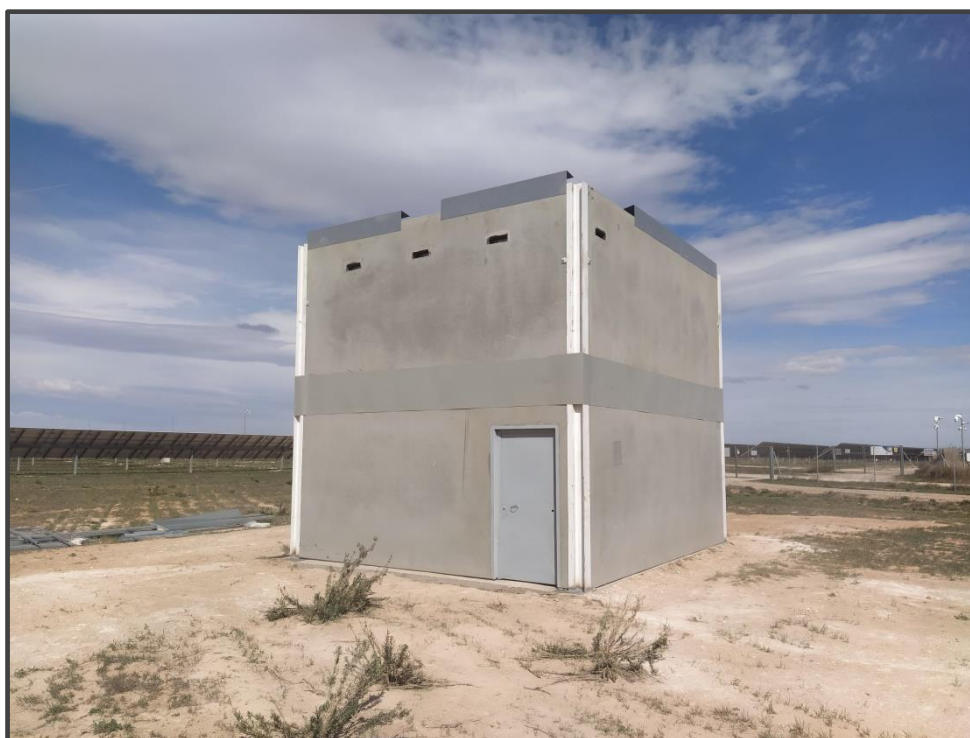
adecuado para la construcción del primillar, seleccionando finalmente una zona interior del vallado de la PFV Talento solar. Su construcción se realizó en el mes de marzo de 2023, consta de un edificio prefabricado con cajas nidos en la parte superior. Tiene habilitado un sistema de hacking, para la liberación de pollos criados en cautividad. En la zona exterior se han colocado varios postes con un cable posadero entre ellos, y en cada uno los dos postes de los extremos otra caja nido.

Por el momento no ha sido ocupado por parejas de cernícalo primilla. En futuras fases se contempla la posibilidad de introducción de ejemplares criados en cautividad en caso de no ser ocupado de forma espontánea.

Fotografía 4. Exterior del primillar de nueva construcción.

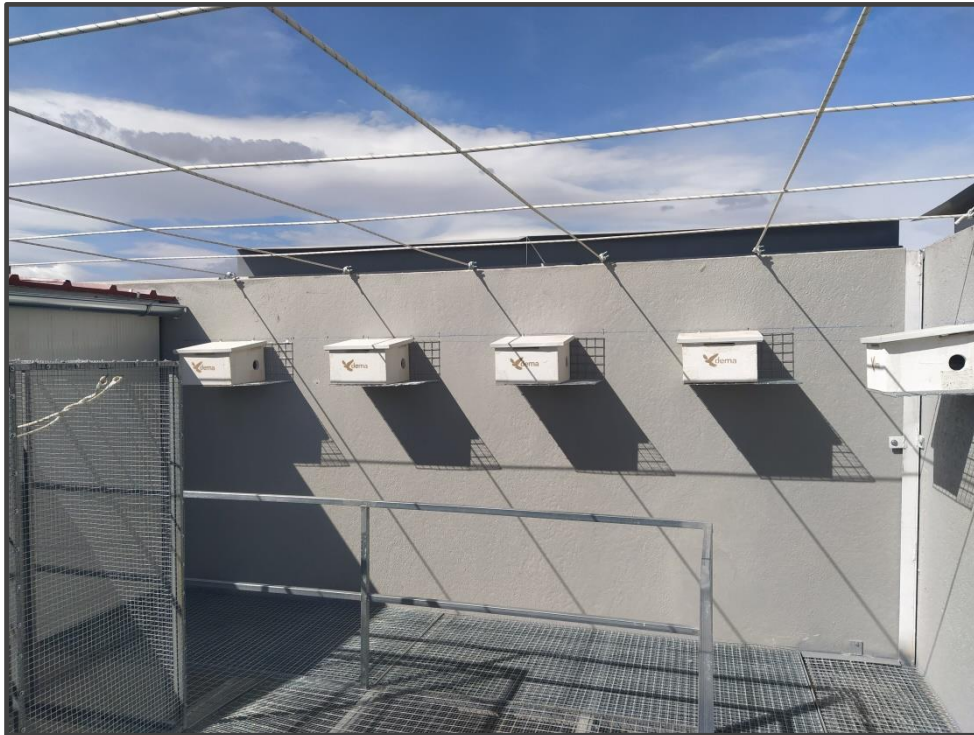
Fotografía 5. Interior del primillar, cajas nido.

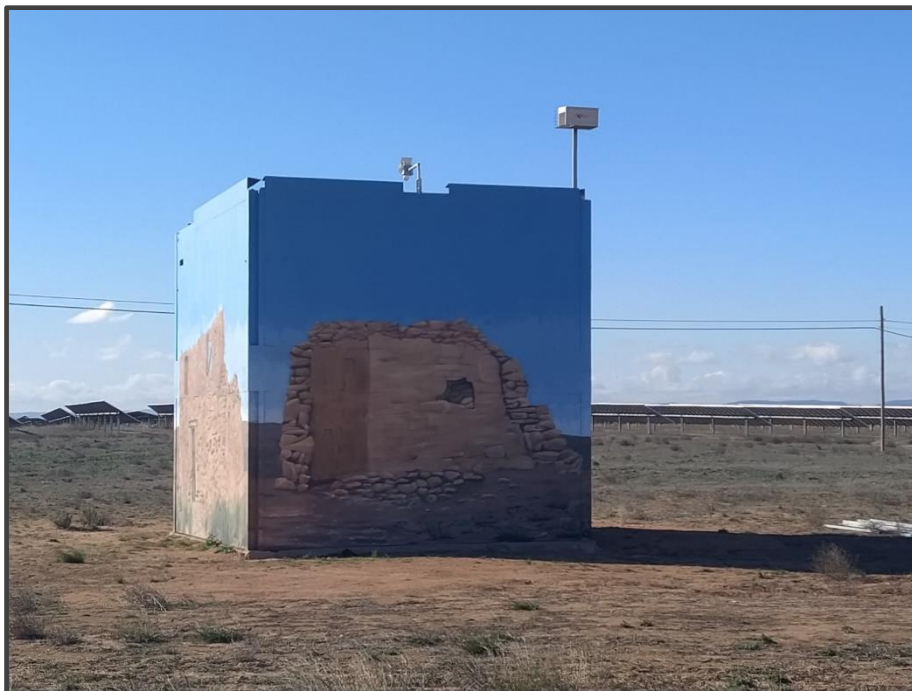
En este cuatrimestre se ha pintado el exterior de este primillar, para mejorar su integración paisajística en el entorno.

Fotografía 6. Exterior del primillar, pintado.

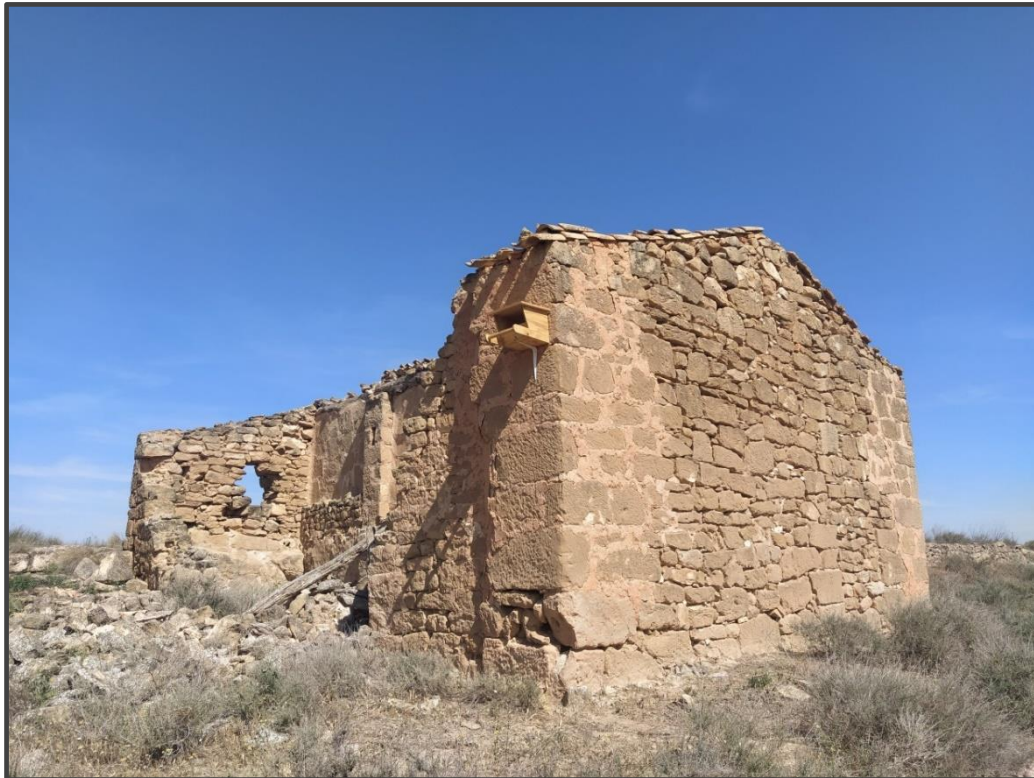
Fotografía 8. Caja para rapaz sobre construcción.

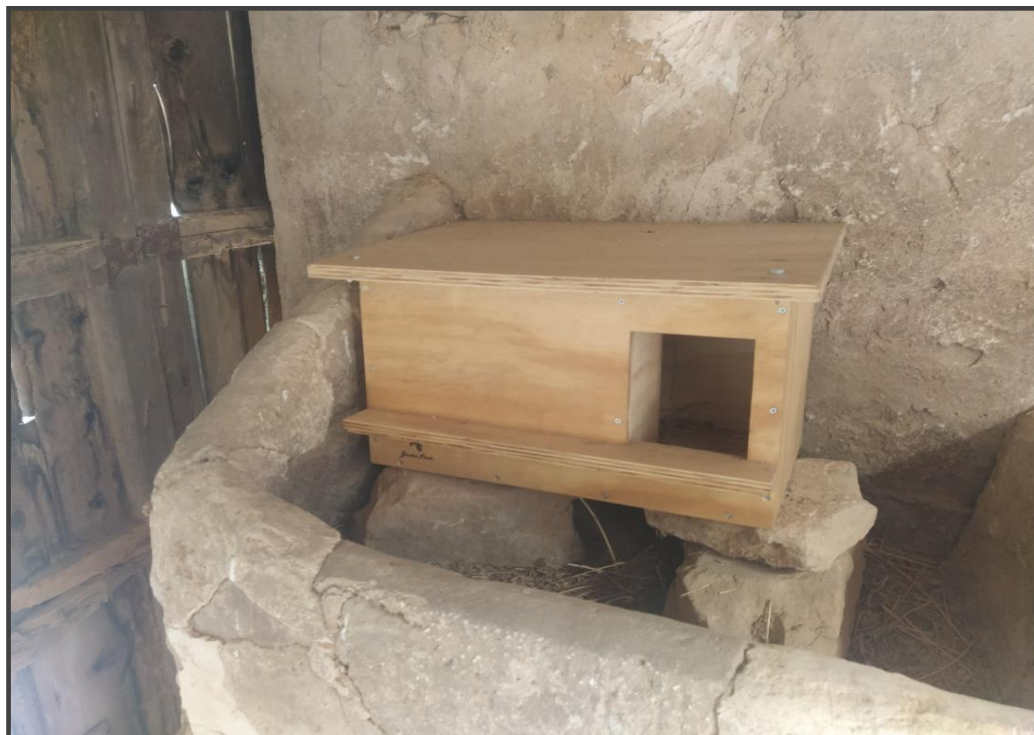
Fotografía 9. Caja para lechuza/rapaz nocturna en el interior de construcción.

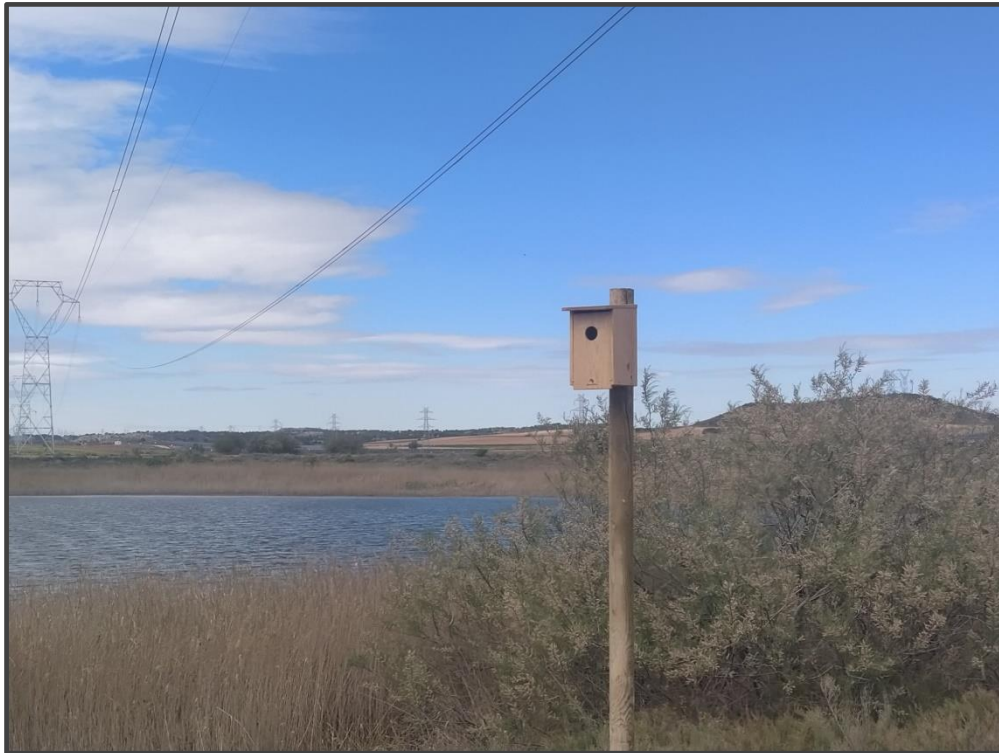
Fotografía 11. Caja para carraca junto a Hoya de Blase.

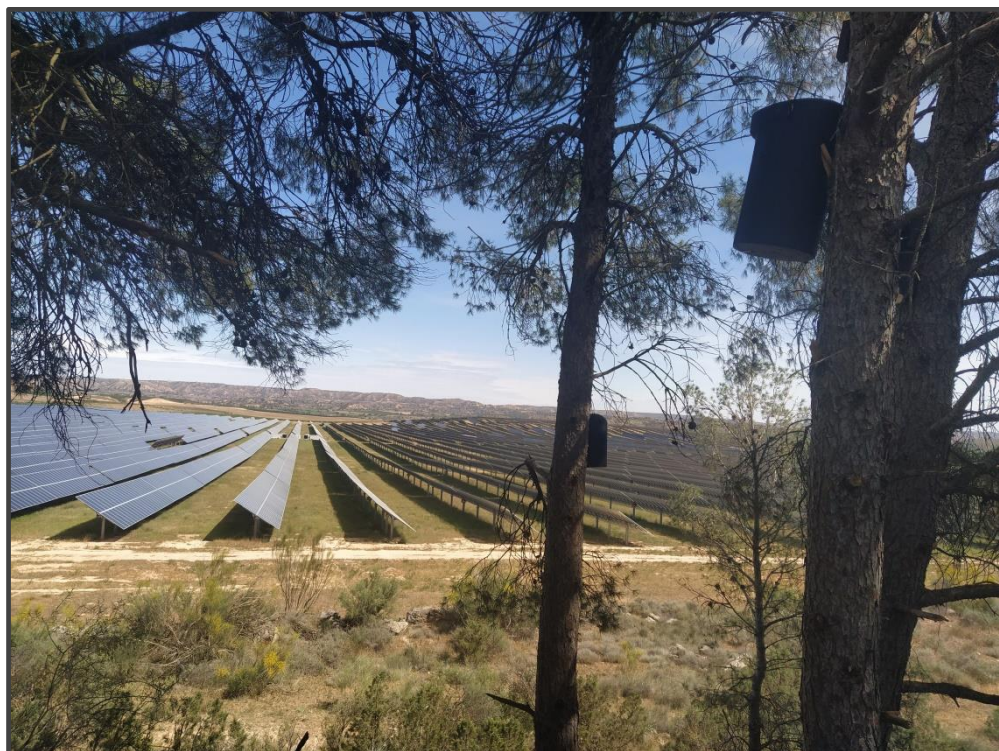
Fotografía 12. Cajas para quirópteros.

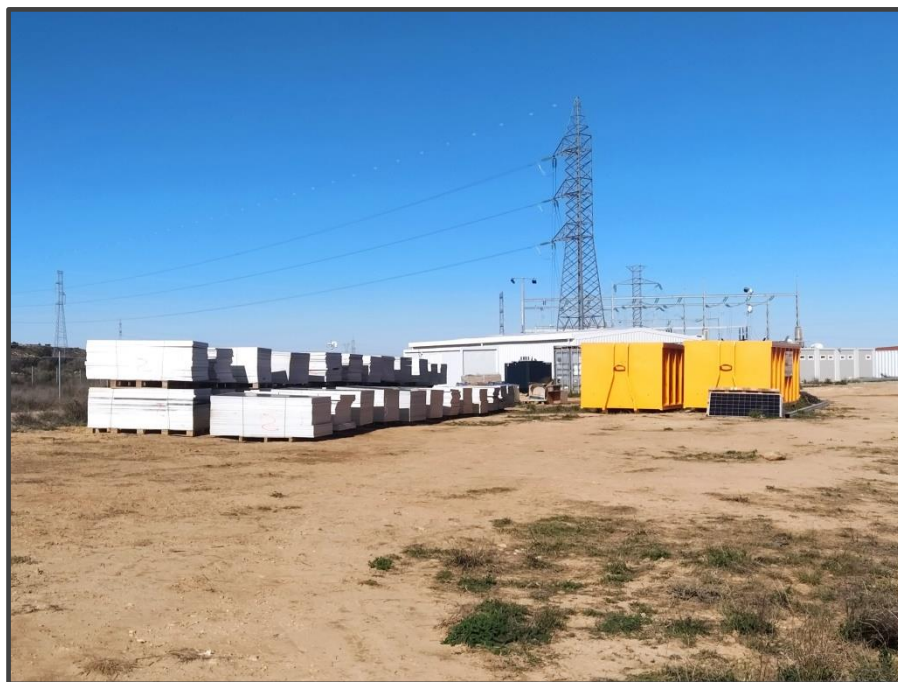
Las placas solares deterioradas son retiradas de forma periódica por gestor autorizado para su tratamiento. Actualmente se ha llegado a un acuerdo con FCC Ámbito para la retirada y reciclaje de los módulos fotovoltaicos dañados.

Fotografía 15. Zona de acopio de placas solares deterioradas.

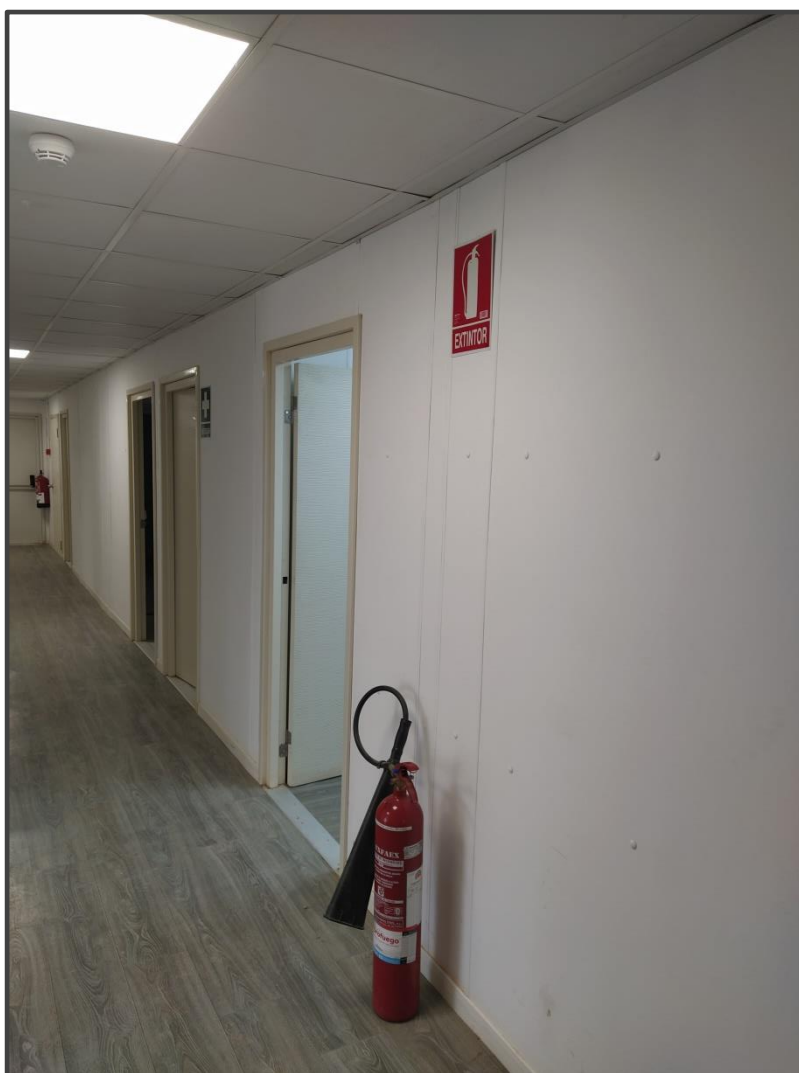
En las visitas se ha comprobado la disposición de equipos extintores de incendios en las instalaciones. Los extintores se encuentran ubicados en los edificios y en la Subestación.

Fotografía 16. Extintores en edificio de control.
