## SEGUIMIENTO AMBIENTAL EN FASE DE EXPLOTACION INFORME 12

### “PLANTA FOTOVOLTAICA ESCARNES SOLAR Y SUS INSTALACIONES DE EVACUACIÓN” ESCATRÓN (ZARAGOZA)

Nombre de la instalación	FV ESCARNES SOLAR
Provincia	Zaragoza
Nombre del titular	ESCARNES SOLAR, S.L.
CIF del titular	B-87814000
Nombre de la empresa de vigilancia	Luz de Gestión y Medio Ambiente
Tipo de EIA	Ordinaria
Informe en FASE de	Explotación
Periodicidad del informe según DIA	Cuatrimestral
Año de seguimiento nº	Año 4
Nº de informe y año de seguimiento	Informe nº 3 del Año 4
Periodo que recoge el informe	Noviembre 2023 - febrero 2024

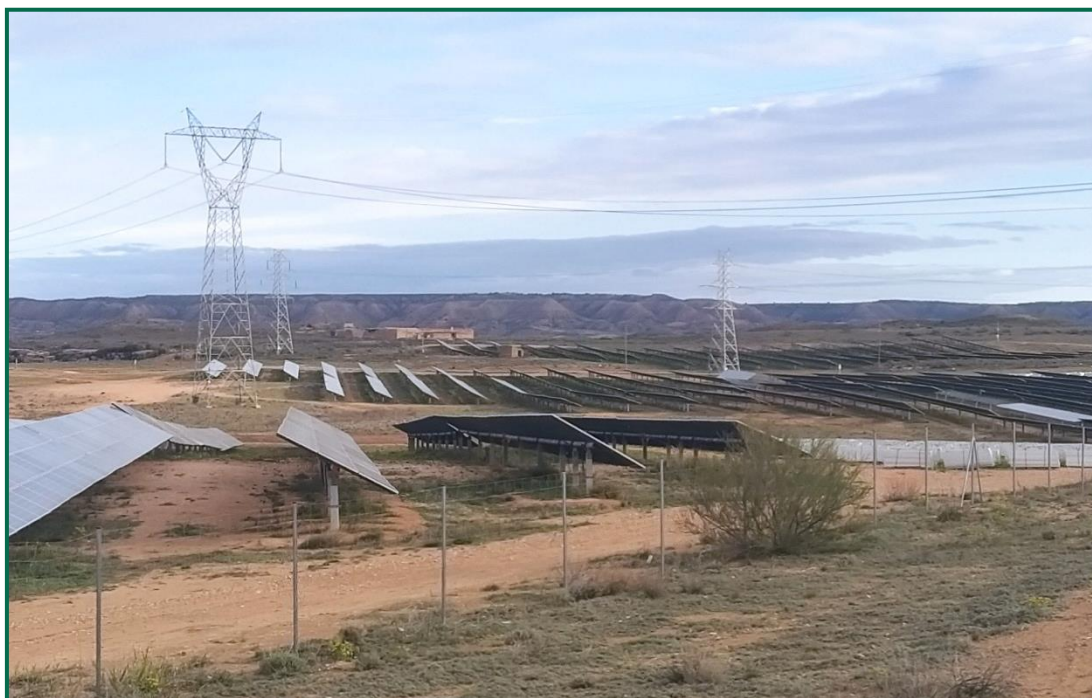
En el periodo que abarca este informe se ha introducido ganado ovino en todas las plantas solares con objeto de recortar esta vegetación, a la vez que aportan nutrientes al suelo. No se han utilizado herbicidas. Se ha realizado adicionalmente poda mecánica en las zonas donde no ha resultado suficiente con el ganado.

**Fotografía 1.** Vegetación entre placas actualmente.

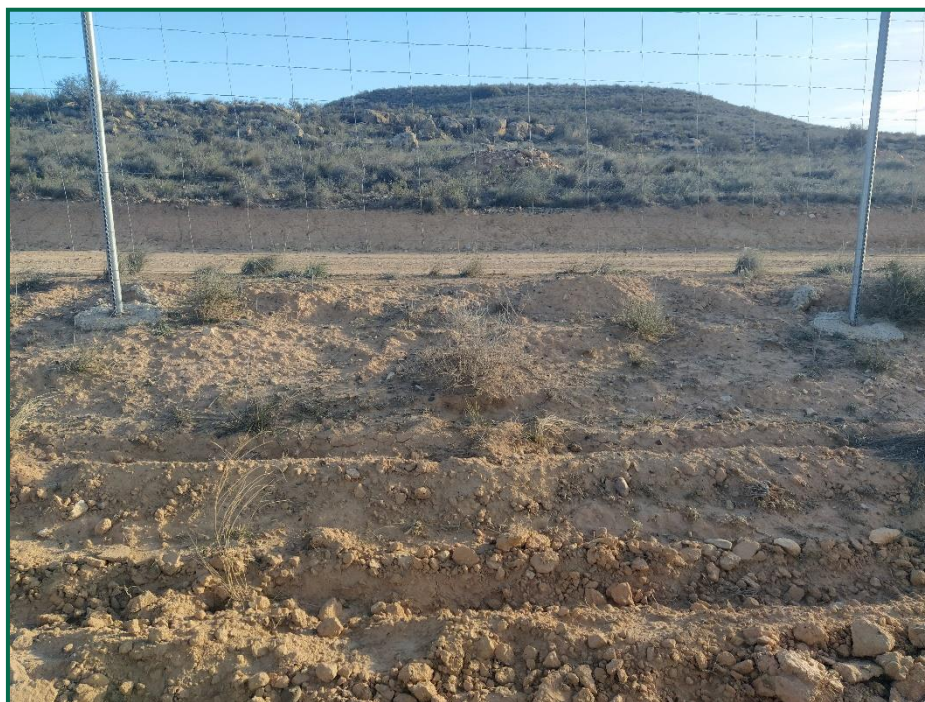
Se ha realizado un seguimiento de la evolución de las revegetaciones realizadas durante los meses de invierno de 2020. Estas plantas se desarrollan, aunque se ha observado la desaparición de ejemplares. Durante la primavera se produce un desarrollo de la vegetación espontánea de la zona, que en ocasiones compite con la vegetación plantada. En todo caso esta proliferación vegetal contribuye a evitar la erosión.

Fotografía 2. Zona revegetada.

Se está comenzando a reponer la vegetación plantada en 2020 en todas las zonas donde se realizaron plantaciones y estas no se han desarrollado como se esperaba o han desaparecido. Este cuatrimestre se ha llevado a cabo una reposición en todas las PFVs del grupo en la zona.

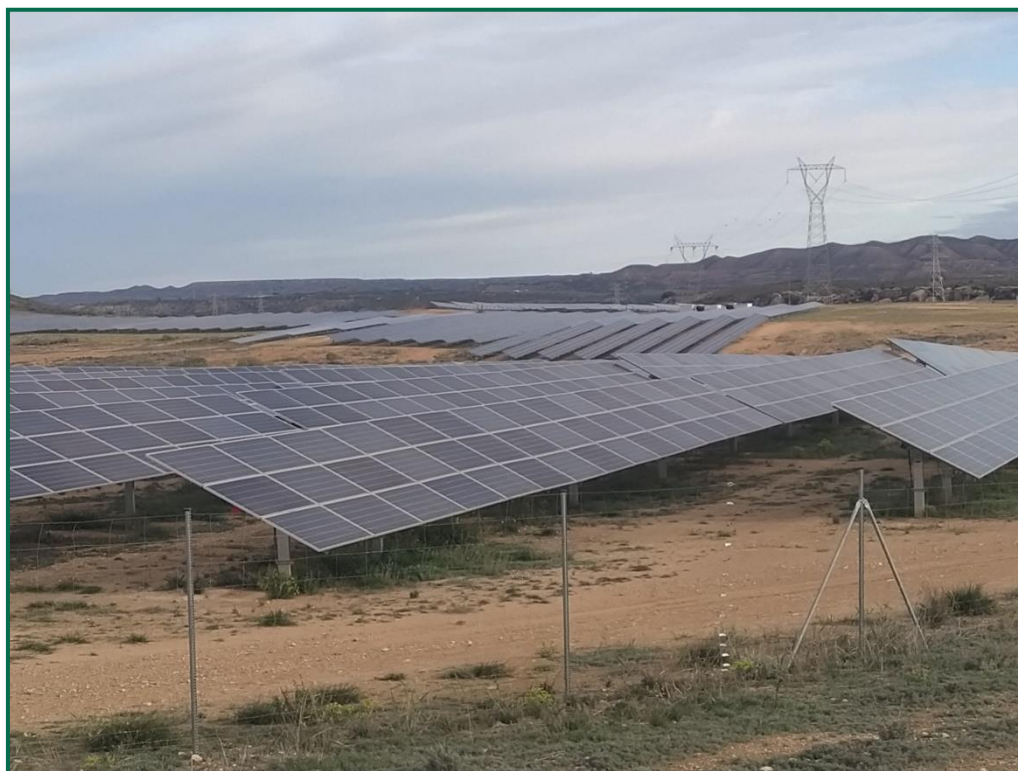
Respecto al vallado perimetral, se ha utilizado en todas las plantas malla cinegética que permite el paso de fauna de pequeño tamaño. Este vallado mide 2 metros de altura total y está formado por una serie de alambres verticales y horizontales, con una separación entre los verticales de 30cm, y entre los horizontales de mínimo 15cm en la línea inferior. Este vallado no presenta elementos cortantes ni punzantes.

Fotografía 3. Vallado perimetral.

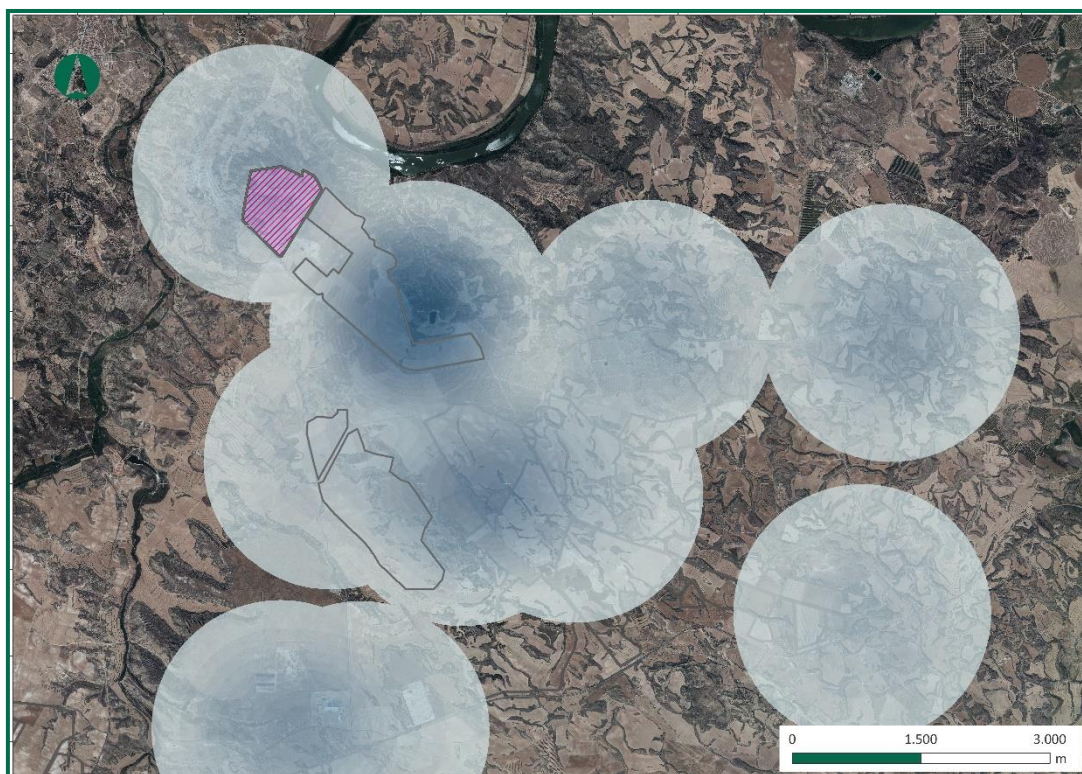
Se han seleccionado 3 puntos de observación en puntos elevados para cubrir todo el campo visual del espacio que ocupan las plantas fotovoltaicas de la zona, en estos puntos se ha permanecido 30 minutos cada vez, anotando las líneas y direcciones de vuelo de las aves observadas con objeto de definir cual es el uso de espacio que realizan en la zona. Adicionalmente se han realizado transectos en vehículo a baja velocidad durante los cuales también se han anotado las líneas de vuelo. Gracias al procesamiento posterior de estos datos mediante técnicas SIG, es posible determinar las zonas más frecuentadas durante el seguimiento.

Figura 3. Uso del espacio por rapaces y aves de mayor envergadura.

En esta época se han observado varias rapaces, especialmente y cernícalos vulgares y aguiluchos laguneros, algún buitre leonado en paso y también algunos córvidos, en especial cornejas.

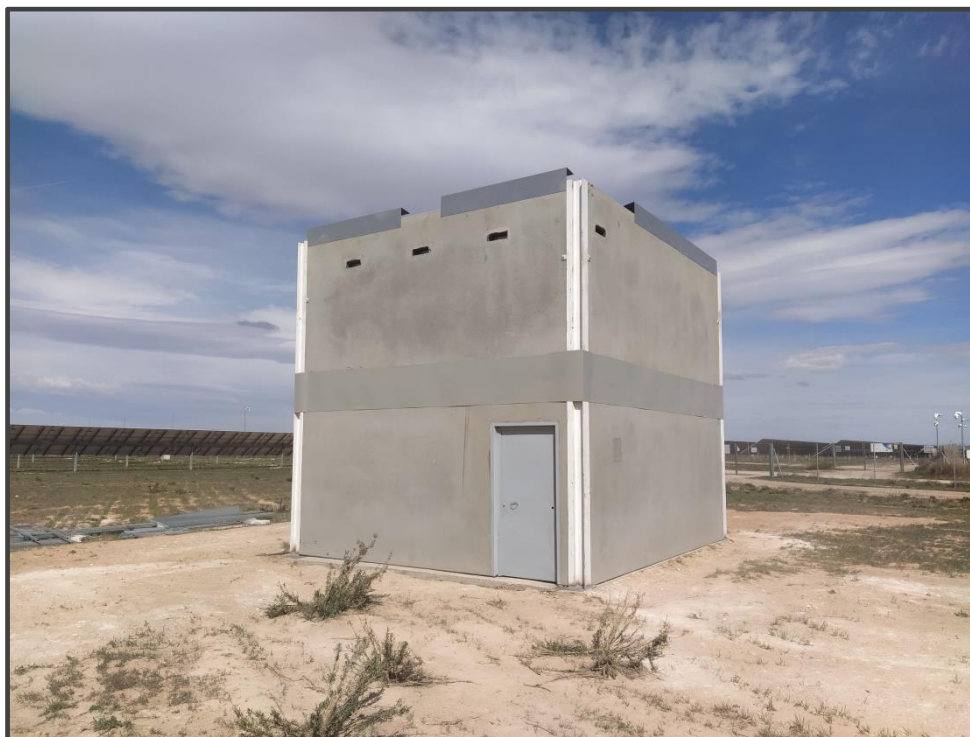
Por el momento no ha sido ocupado por parejas de cernícalo primilla. En futuras fases se contempla la posibilidad de introducción de ejemplares criados en cautividad en caso de no ser ocupado de forma espontánea.

Fotografía 4. Exterior del primillar de nueva construcción.

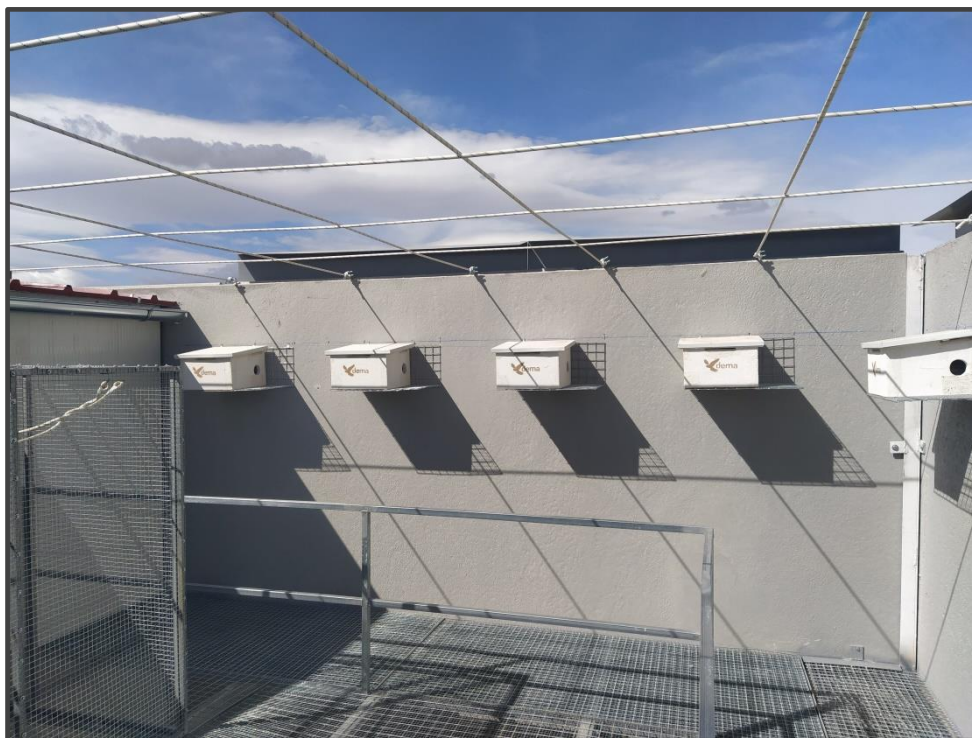
Fotografía 5. Interior del primillar, cajas nido.

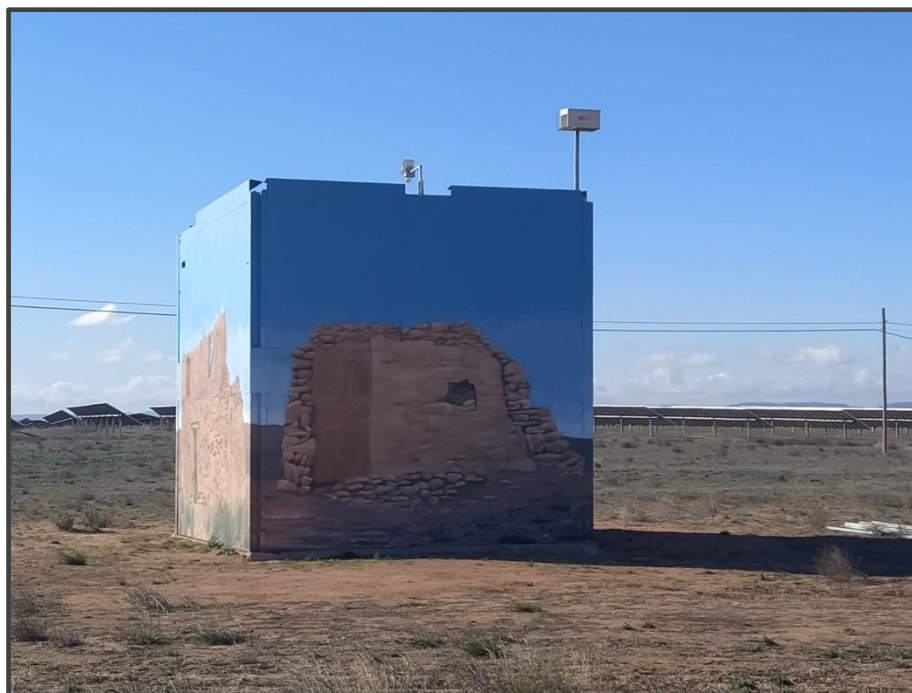
En este cuatrimestre se ha pintado el exterior de este primillar, para mejorar su integración paisajística en el entorno.

Fotografía 6. Exterior del primillar, pintado.

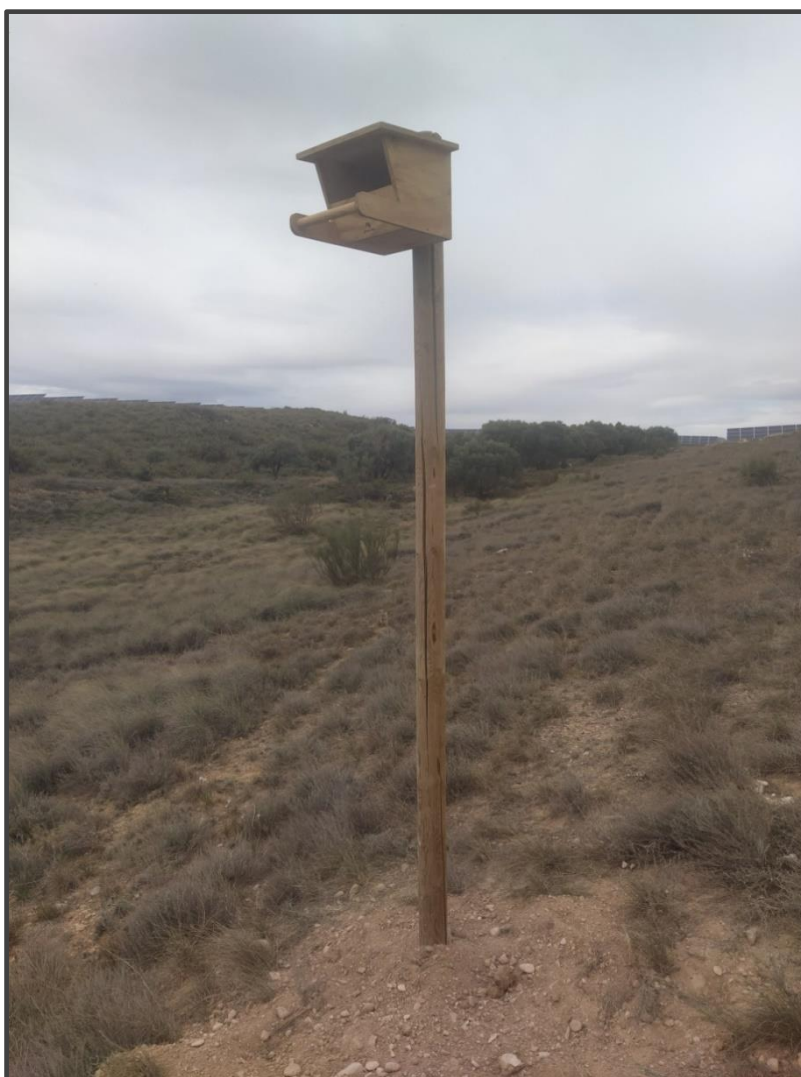
Fotografía 7. Caja para rapaces, sobre poste.

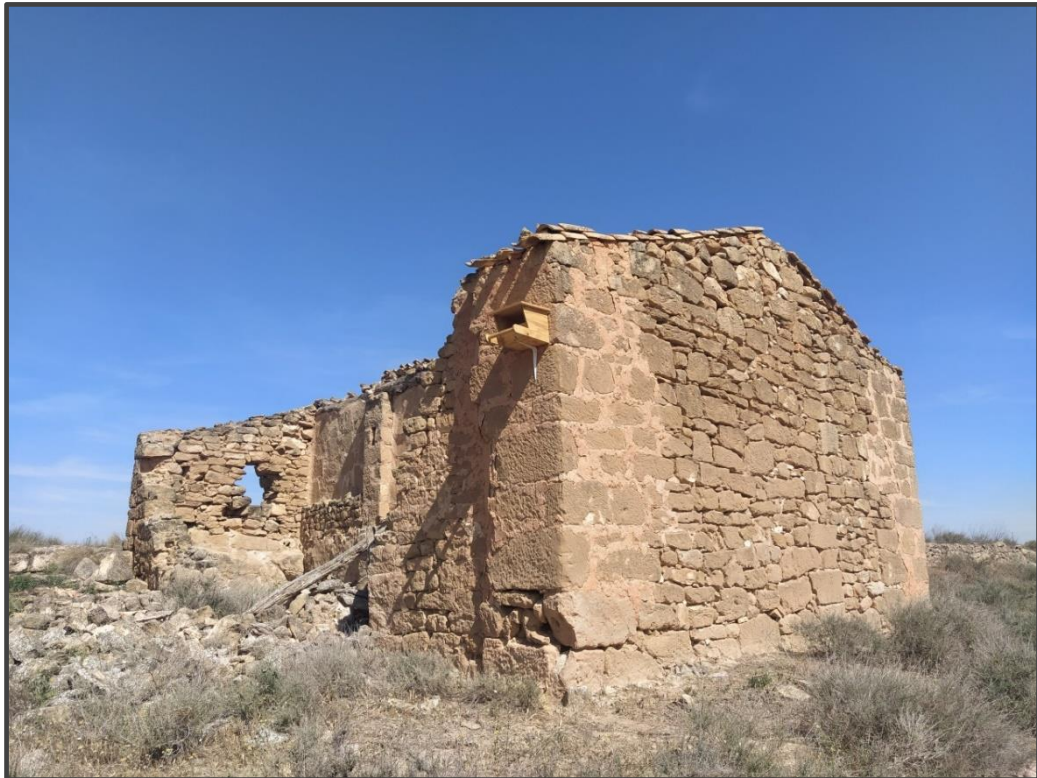
Fotografía 8. Caja para rapaz sobre construcción.

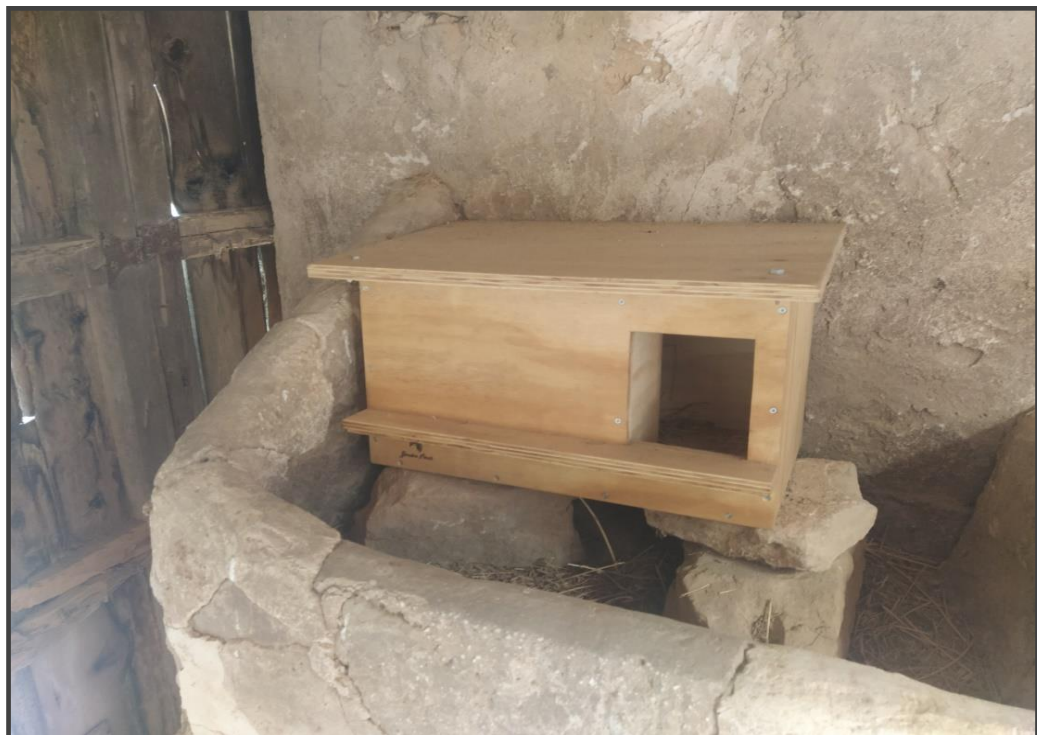
Fotografía 9. Caja para lechuza/rapaz nocturna en el interior de construcción.

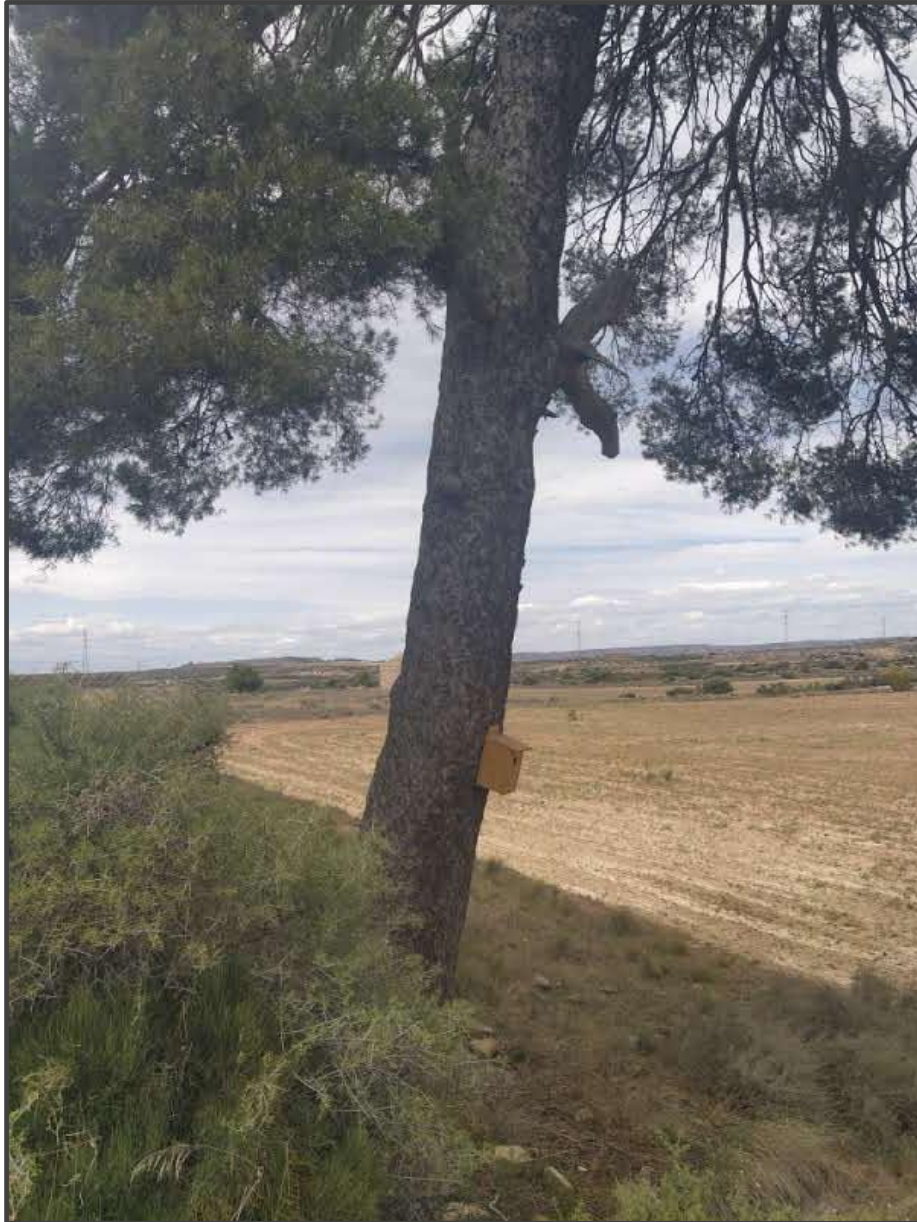
Fotografía 10. Caja para carraca sobre árbol.

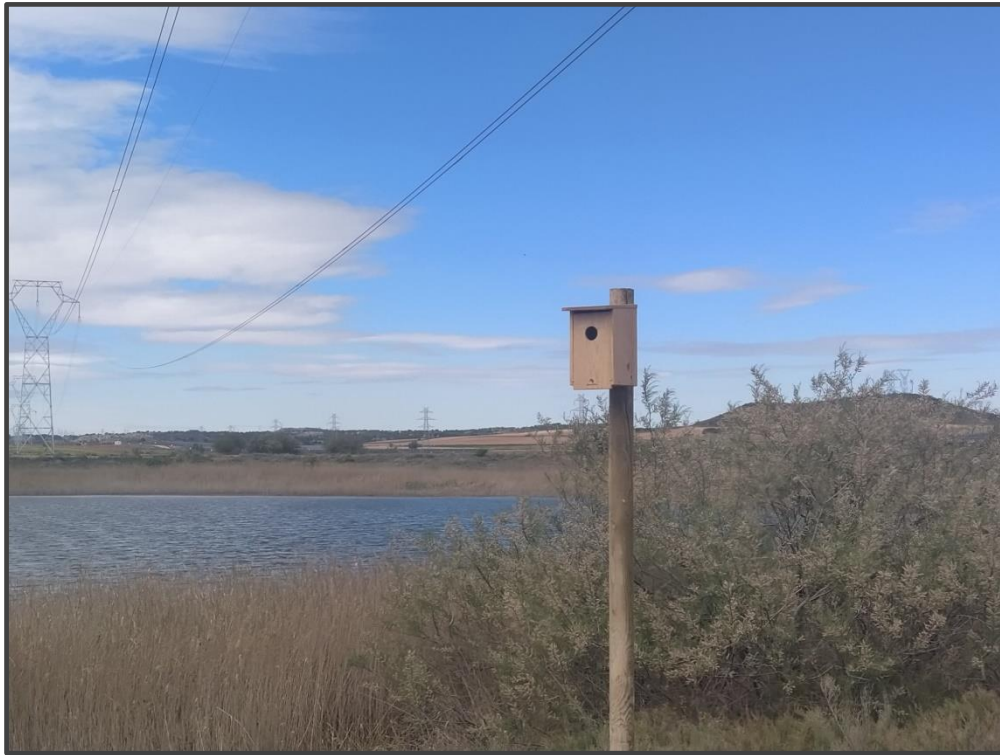
Fotografía 11. Caja para carraca junto a Hoya de Blase.

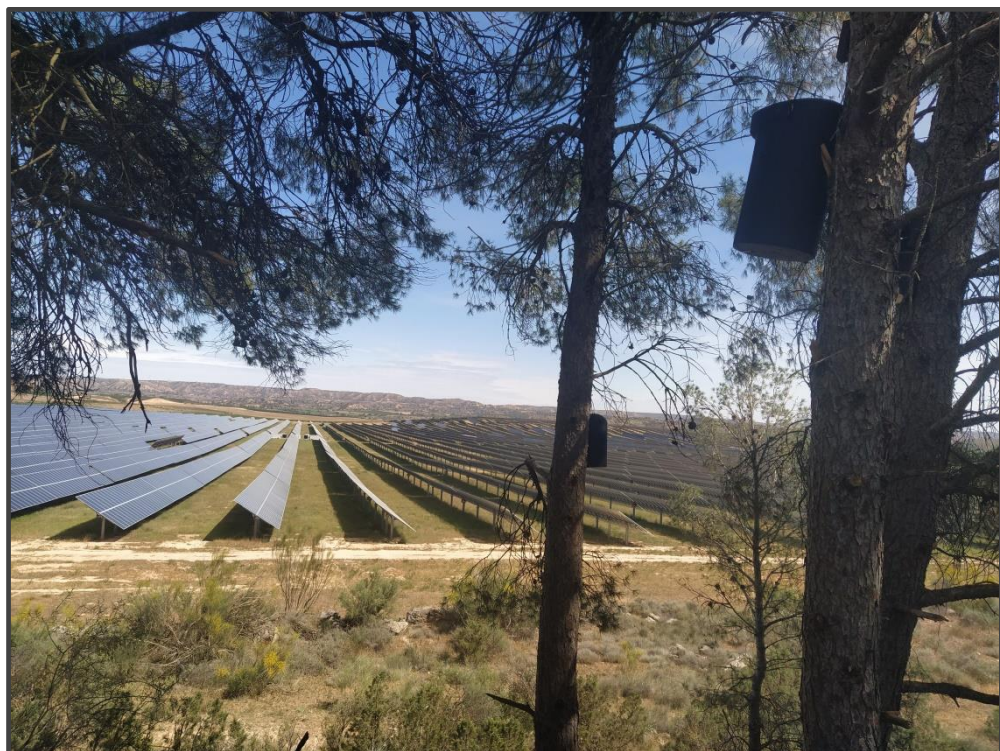
Fotografía 12. Cajas para quirópteros.

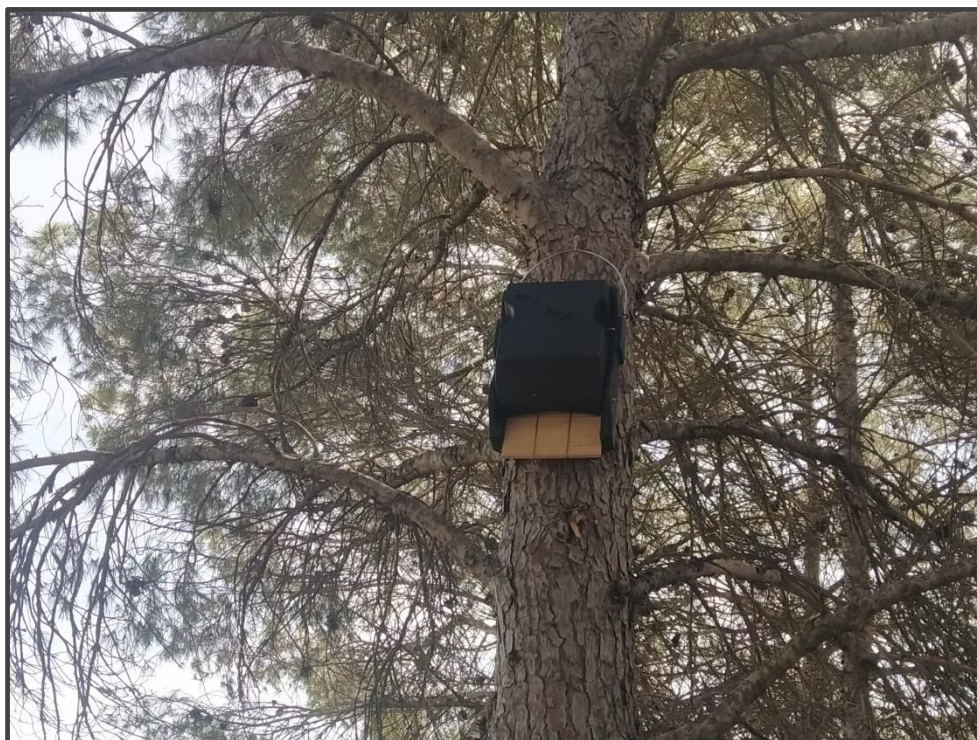
Fotografía 13. Caja para colonia de quirópteros.

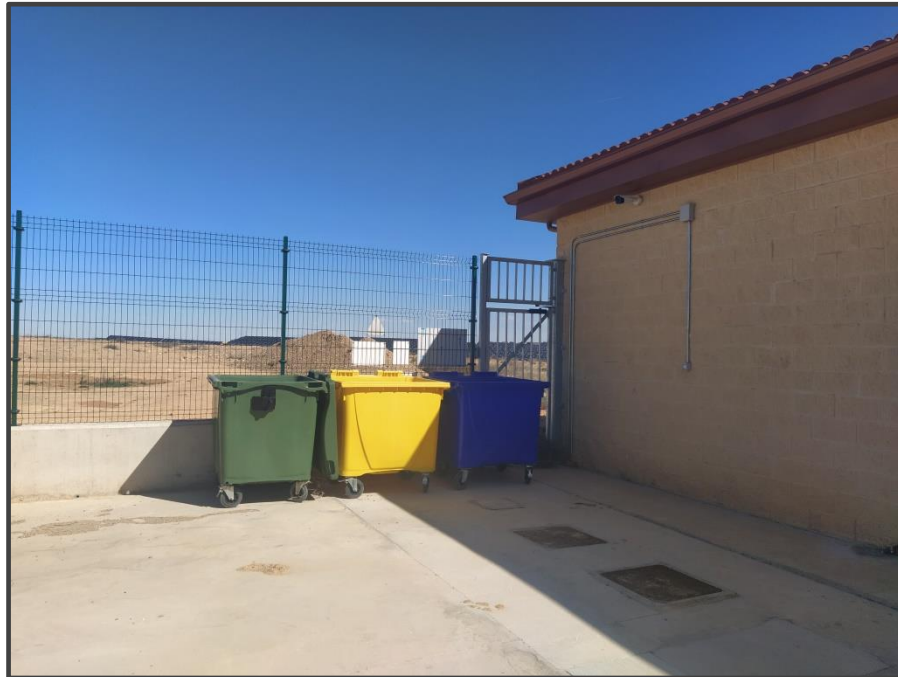
Se han habilitado puntos de acopio selectivo para su uso durante la explotación con contenedores específicos para la separación de residuos, en el edificio de control se encuentran contenedores de inertes, y en el edificio de Aragón Solar, ubicado junto a Ignis, se recogen residuos peligrosos y placas deterioradas.

Fotografía 14. Contenedores de residuos.

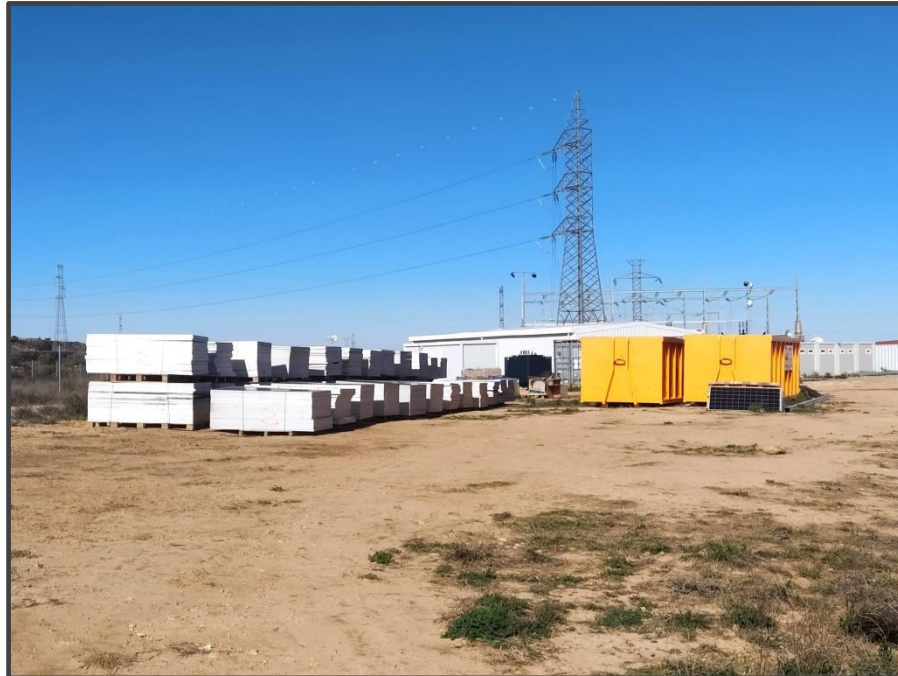
Las placas solares deterioradas son retiradas de forma periódica por gestor autorizado para su tratamiento. Actualmente se ha llegado a un acuerdo con FCC Ámbito para la retirada y reciclaje de los módulos fotovoltaicos dañados.

Fotografía 15. Zona de acopio de placas solares deterioradas.
