PLANTA SOLAR FOTOVOLTAICA (FV)
"FEDE" DE 25 MWp"

Programa de Vigilancia Ambiental

Nombre de la instalación:	FV FEDE
Provincia/s ubicación de la instalación:	ZARAGOZA
Nombre del titular:	RENOVABLES DE LA CLAMOR S.L.
CIF del titular:	B-99.465.098
Nombre de la empresa de vigilancia:	ARGUSTEC S.L.
Tipo de EIA:	ORDINARIA
Informe de FASE de:	CONSTRUCCIÓN
Periodicidad del informe según DIA:	MENSUAL
Año de seguimiento n.º:	AÑO 1
N.º de informe y año de seguimiento	INFORME N.º 12 DEL AÑO 1
Período que recoge el informe:	SEPTIEMBRE 2023

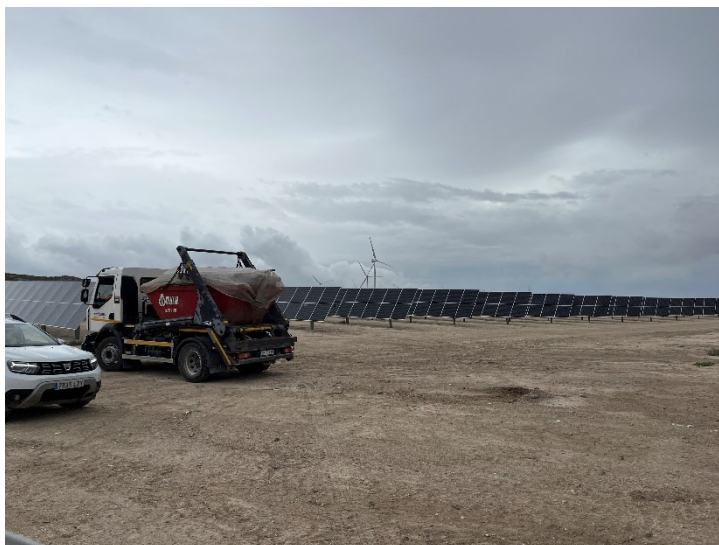
Figura 2 Retirada del punto limpio de residuos no peligrosos

En cuanto al punto limpio de residuos no peligrosos, se consta que la segregación se está realizando correctamente.

Se ha dispuesto un punto limpio de residuos no peligrosos que consta de dos contenedores, uno para restos de madera y cartón, y otro para restos metálicos.

Este mes se ha llevado a cabo la retirada del punto limpio de residuos peligrosos no peligrosos.

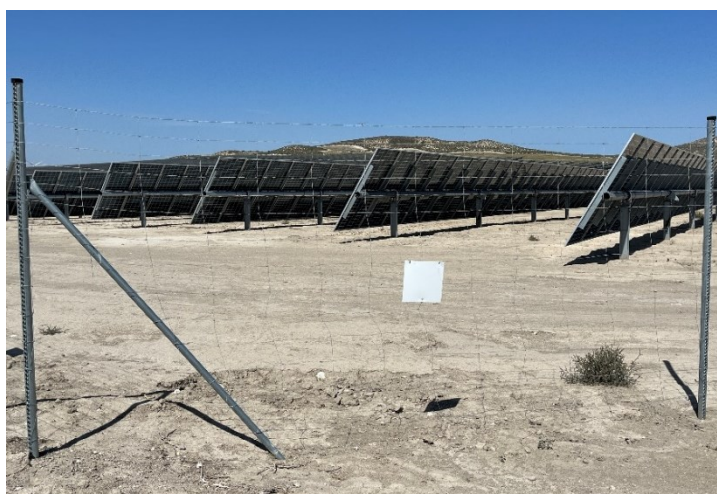
Figura 4 Vallado perimetral

Se ha finalizado con la instalación del vallado perimetral, colocando del mallado cinético y de las placas esteparias.

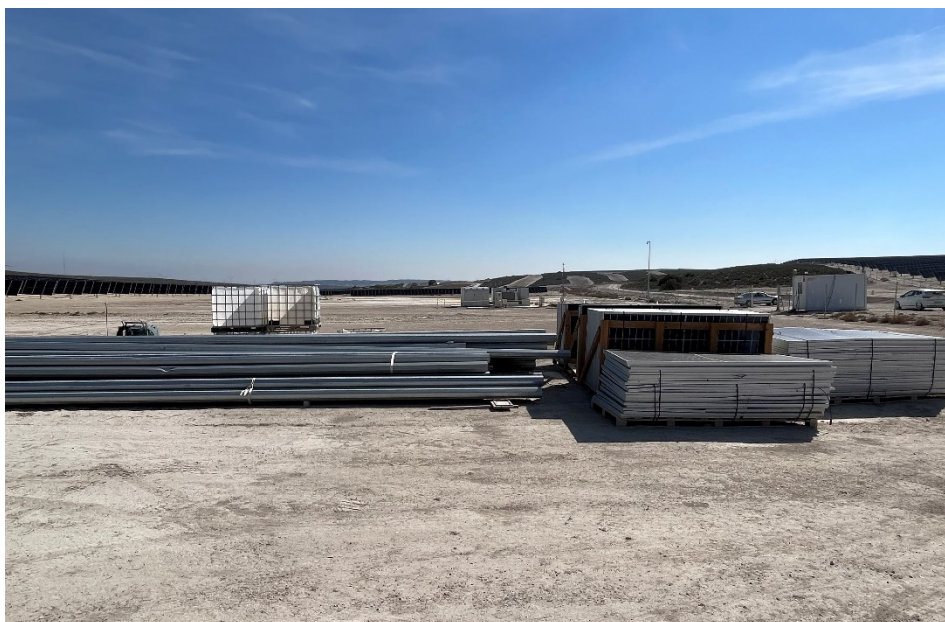
Figura 6 Acopio del material de construcción

La planta mantiene un nivel de limpieza óptimo, y los acopios de material de construcción se ha realizado en zonas destinadas para la labor y sobre terreno de cultivo.
