SEGUIMIENTO AMBIENTAL EN FASE DE EXPLOTACIÓN INFORME CUATRIMESTRAL 12

“PLANTA FOTOVOLTAICA HAZAÑA SOLAR Y SUS INSTALACIONES DE EVACUACIÓN” SAMPER DE CALANDA (TERUEL)

Nombre de la instalación	FV Hazaña
Provincia	Teruel
Nombre del titular	HAZAÑA SOLAR, S.L.
CIF del titular	B-87989844
Nombre de la empresa de vigilancia	Luz de Gestión y Medio Ambiente
Tipo de EIA	Ordinaria
Informe en FASE de	Explotación
Periodicidad del informe según DIA	Cuatrimestral
Año de seguimiento nº	Año 4
Nº de informe y año de seguimiento	Informe nº 3 del Año 4
Periodo que recoge el informe	Noviembre 2023 - febrero 2024

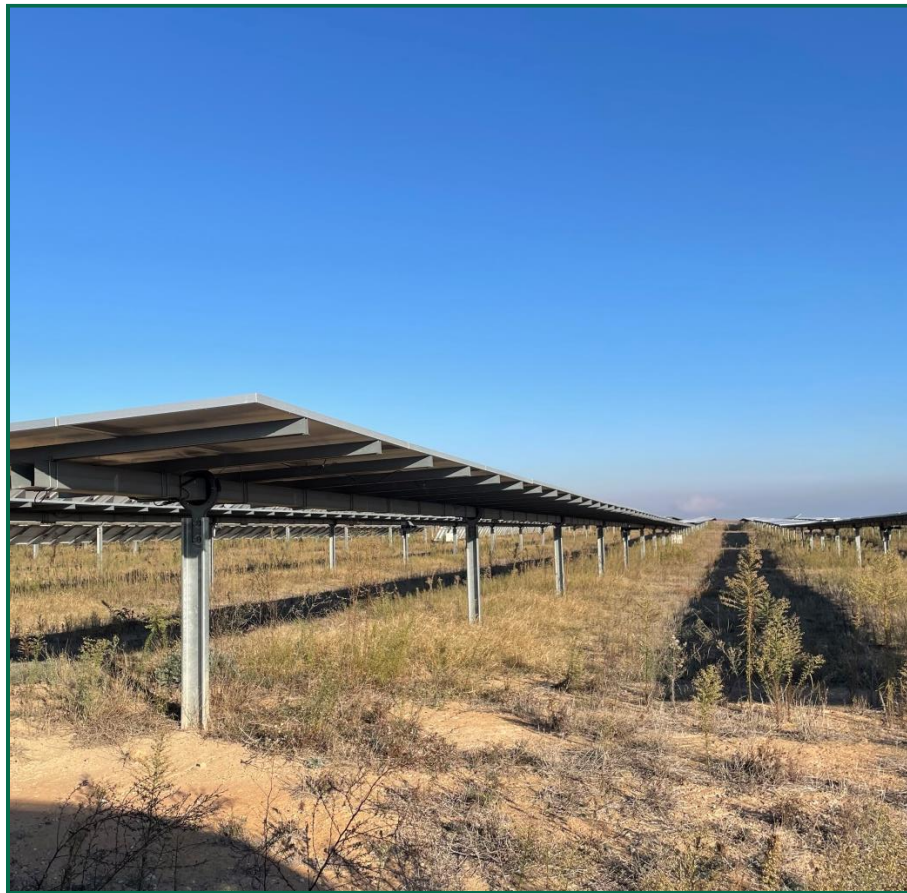
El control del crecimiento de la vegetación que pudiera afectar a los paneles solares se realiza tan solo en las superficies bajo los propios paneles, sin afectar a otras zonas con vegetación natural, y mediante medios manuales y/o mecánicos sin utilización de herbicidas u otras sustancias que puedan suponer la contaminación de los suelos y las aguas, actualmente se introduce ganado ovino para realizar este control, y en zonas donde no es suficiente se realizan una podas parciales, con segadora mecánica entre los seguidores, para evitar que el crecimiento de la vegetación sobrepase la altura de las placas.

Fotografía 1. Vegetación entre placas en su estado actual.

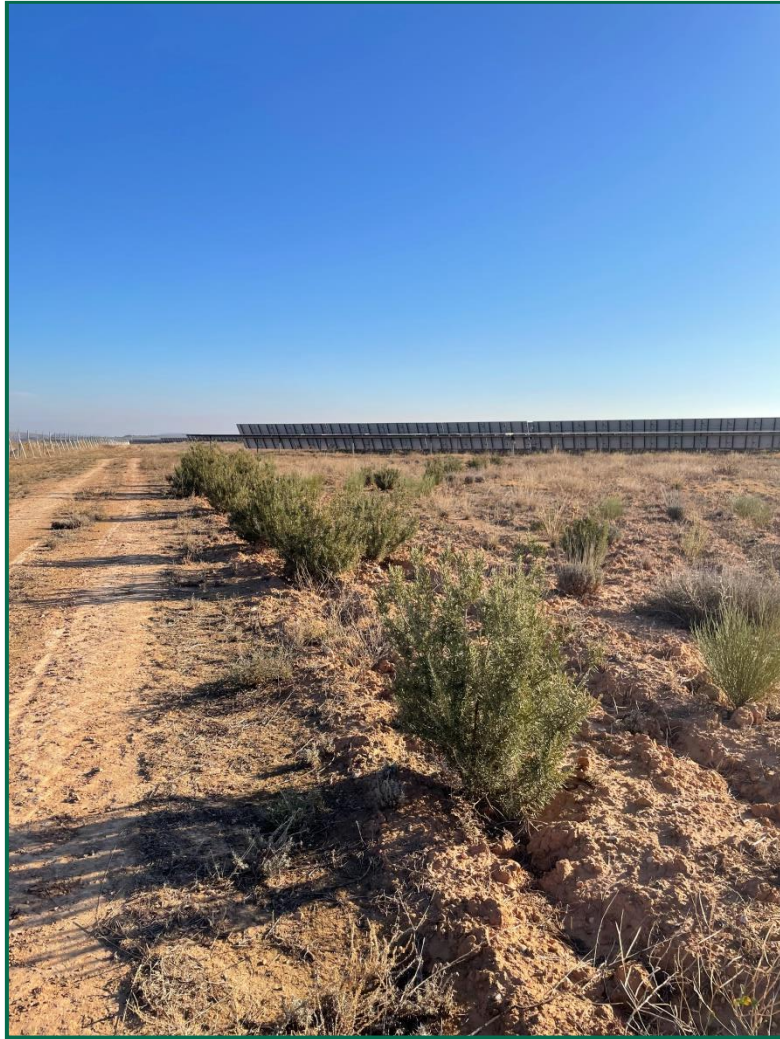
Se ha realizado un seguimiento de la evolución de las revegetaciones realizadas durante los meses de invierno de 2020. Estas plantas se desarrollan correctamente en gran parte de las zonas restauradas, las plantas que mejor resisten y se desarrollan son los romeros. Sin embargo allí donde el sustrato es calizo y pobre en nutrientes se observan zonas de suelo sin cubrir. Durante la primavera se ha producido un desarrollo de la vegetación espontánea de la zona, en parte propiciada por el aporte de nutrientes de la hidrosiembra, la mayor parte de ellas herbáceas de carácter anual.

Fotografía 2. Zona revegetada en su estado actual.

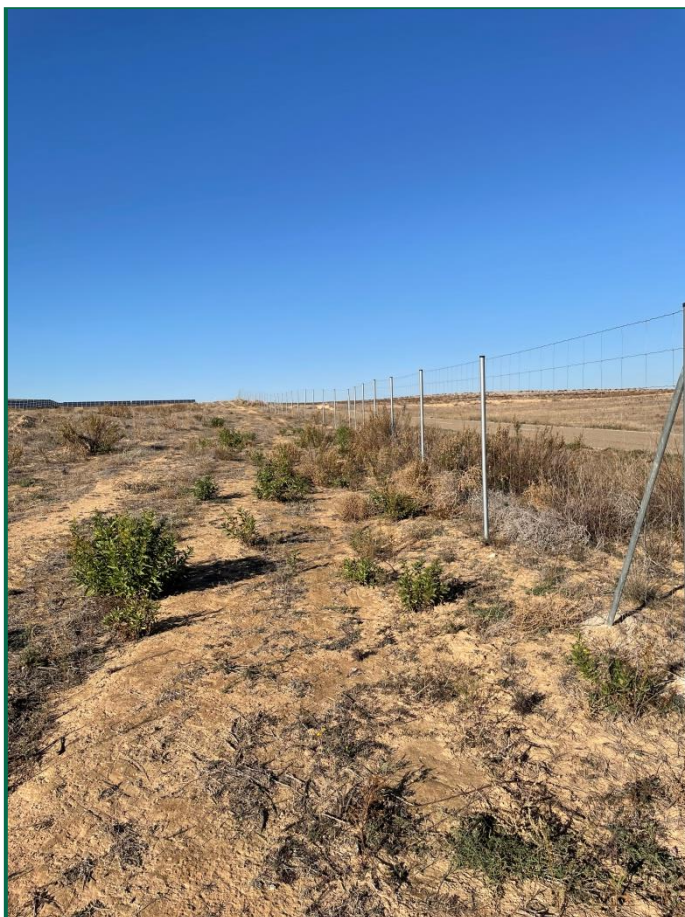
Respecto al vallado perimetral, se ha utilizado malla cinética que permite el paso de fauna de pequeño tamaño. Este vallado mide 2 metros de altura total y está formado por una serie de alambres verticales y horizontales, con una separación entre los verticales de 30cm, y entre los

horizontales de mínimo 15cm en la línea inferior. Se trata de un vallado con permeabilidad para la fauna y no presenta elementos cortantes ni punzantes.

Fotografía 3. Vallado perimetral

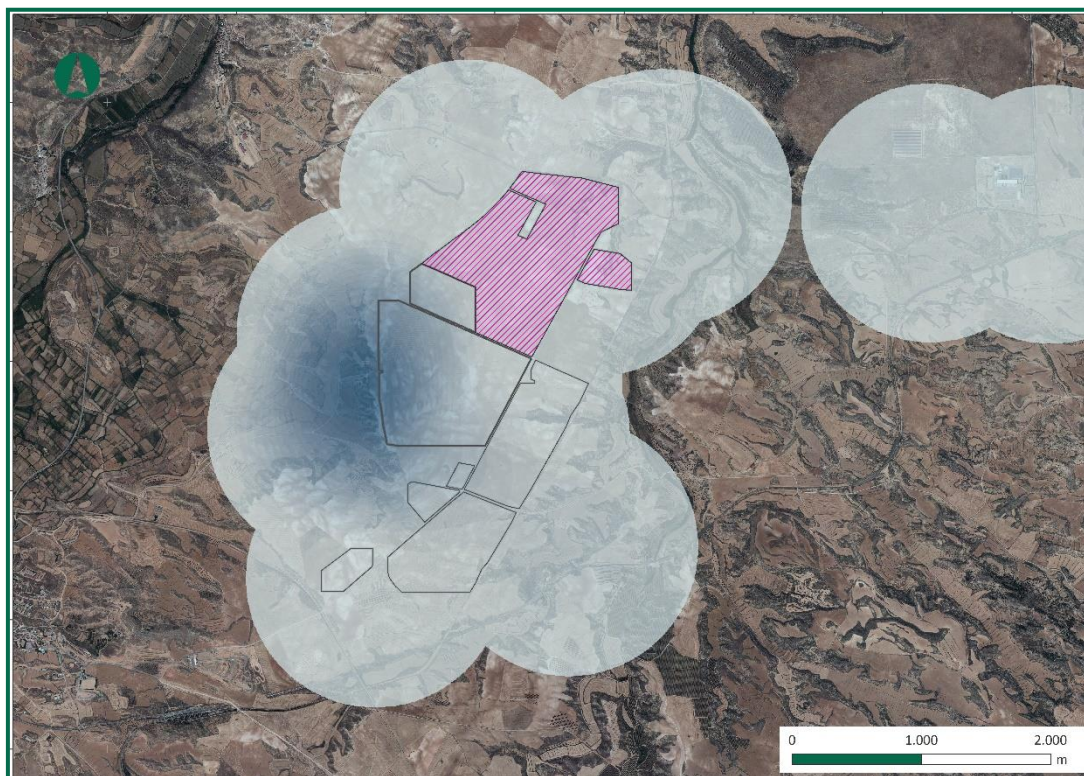
Se han seleccionado 2 puntos de observación en puntos elevados para cubrir todo el campo visual del espacio que ocupan las plantas fotovoltaicas, en estos puntos se ha permanecido 30 minutos cada vez, anotando las líneas y direcciones de vuelo de las aves observadas con objeto de definir cual es el uso de espacio que realizan en la zona. Adicionalmente se han realizado transectos en vehículo a baja velocidad durante los cuales también se han anotado las líneas de vuelo. Gracias al procesamiento posterior de estos datos mediante técnicas SIG, es posible determinar las zonas más frecuentadas durante el seguimiento.

Figura 1. Uso del espacio por rapaces y aves de mayor envergadura.

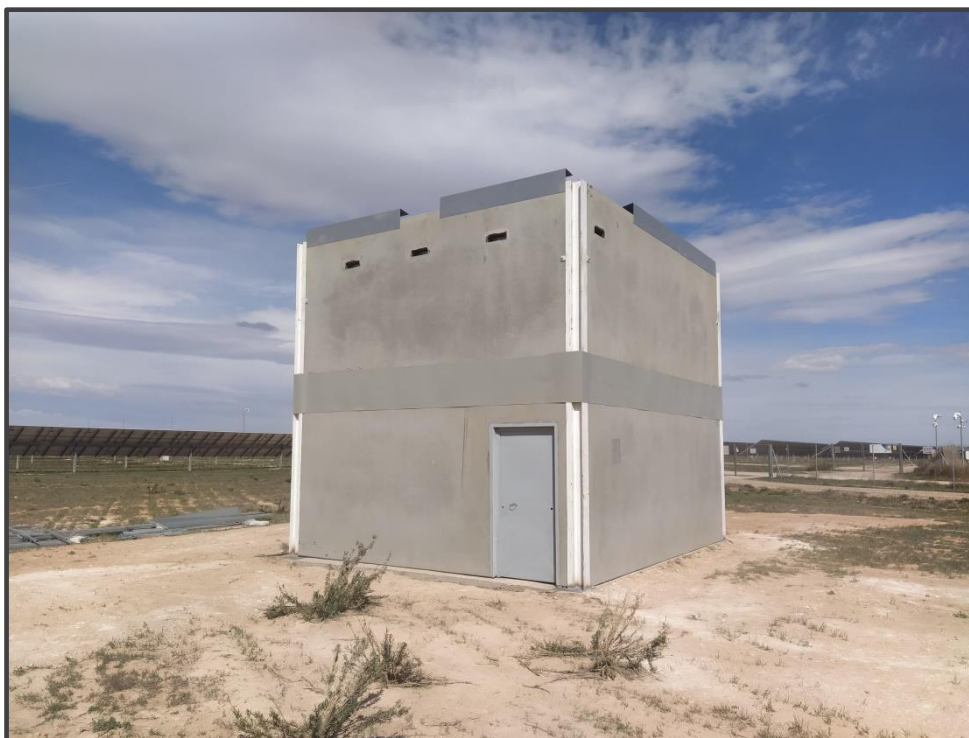
adecuado para la construcción del primillar, seleccionando finalmente una zona interior del vallado de la PFV Talento solar. Su construcción se realizó en el mes de marzo de 2023, consta de un edificio prefabricado con cajas nidos en la parte superior. Tiene habilitado un sistema de hacking, para la liberación de pollos criados en cautividad. En la zona exterior se han colocado varios postes con un cable posadero entre ellos, y en cada uno los dos postes de los extremos otra caja nido.

Por el momento no ha sido ocupado por parejas de cernícalo primilla. En futuras fases se contempla la posibilidad de introducción de ejemplares criados en cautividad en caso de no ser ocupado de forma espontánea.

Fotografía 4. Exterior del primillar de nueva construcción.

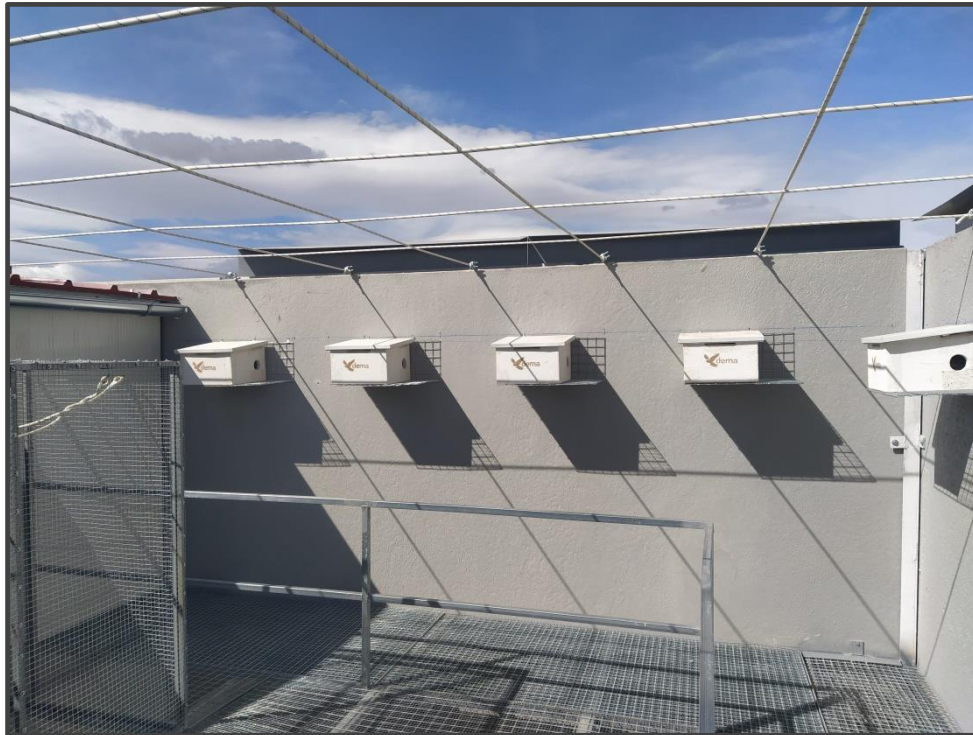
Fotografía 5. Interior del primillar, cajas nido.

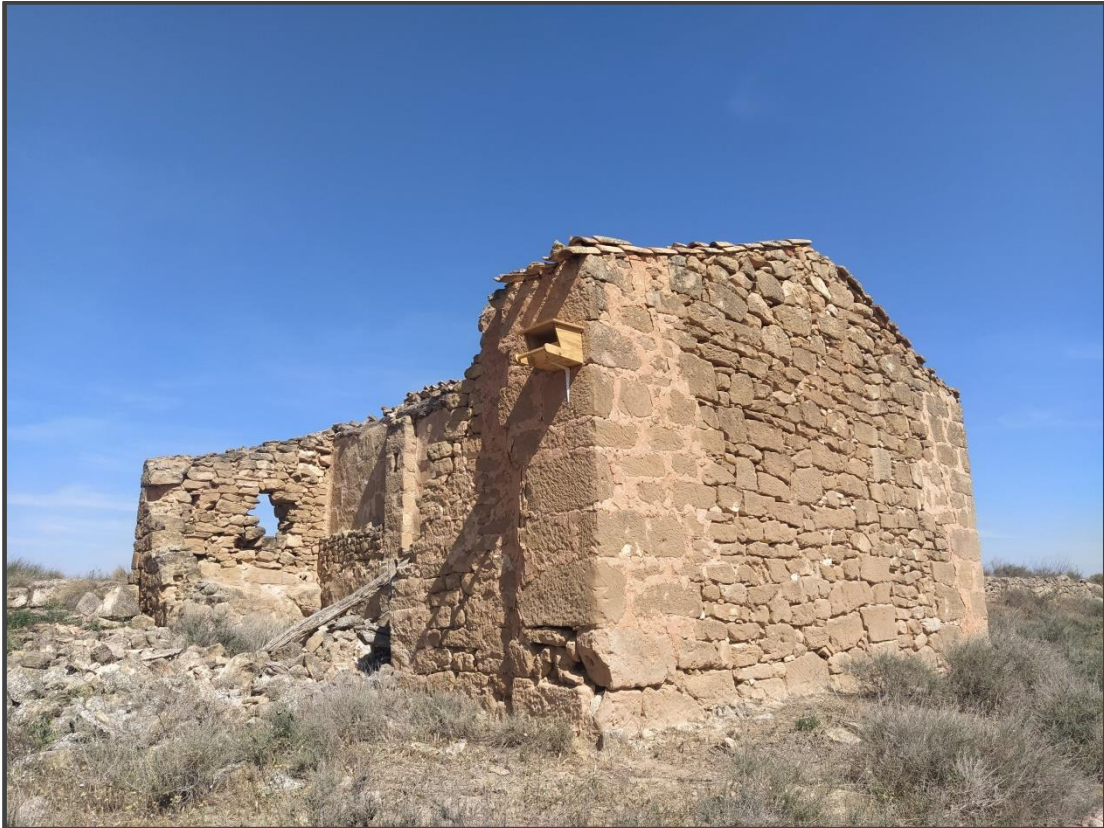
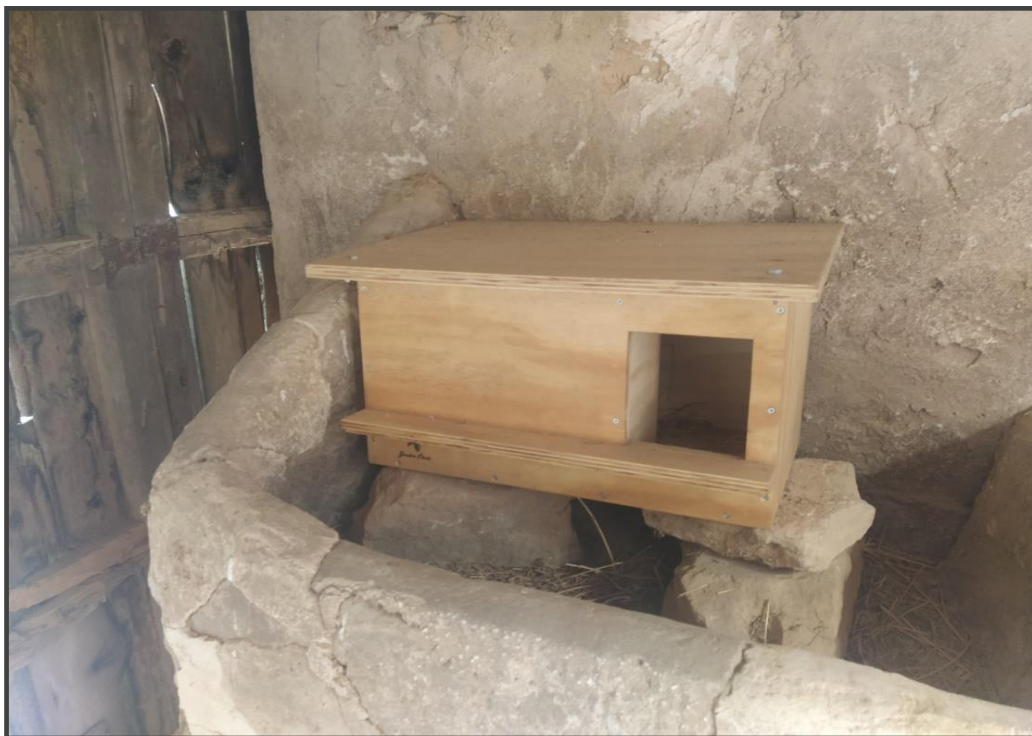
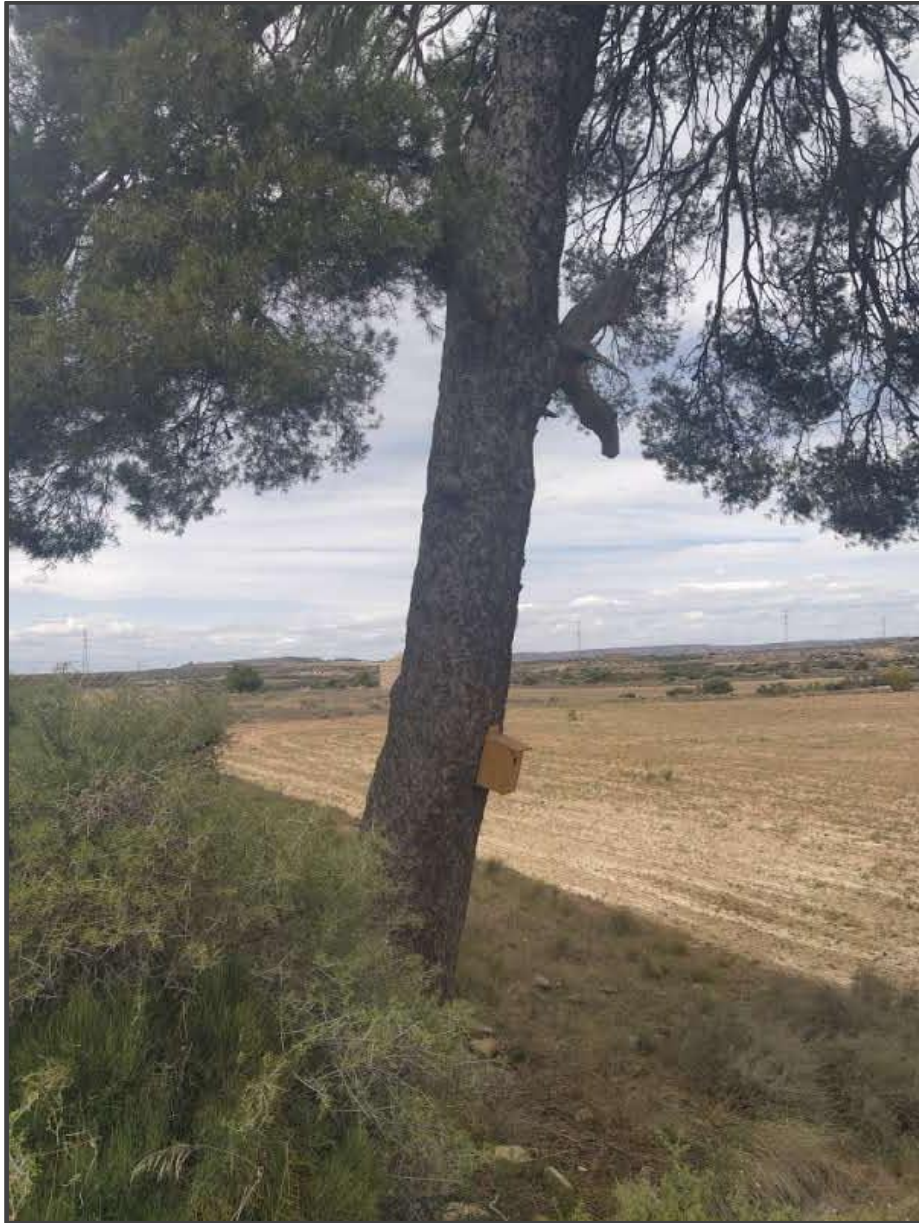
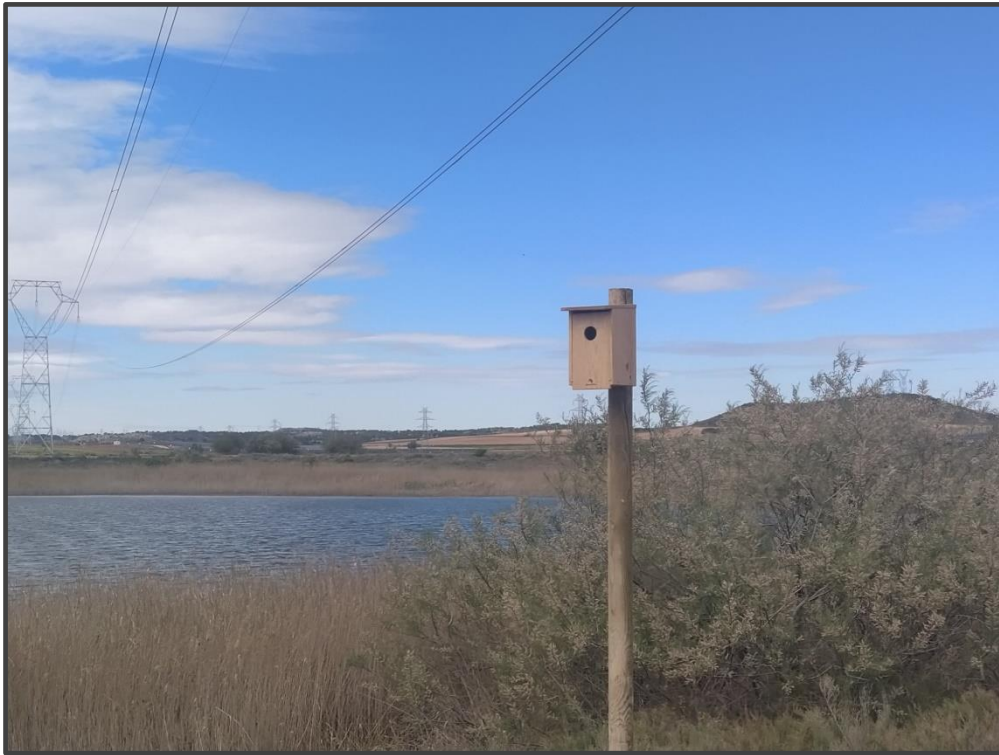
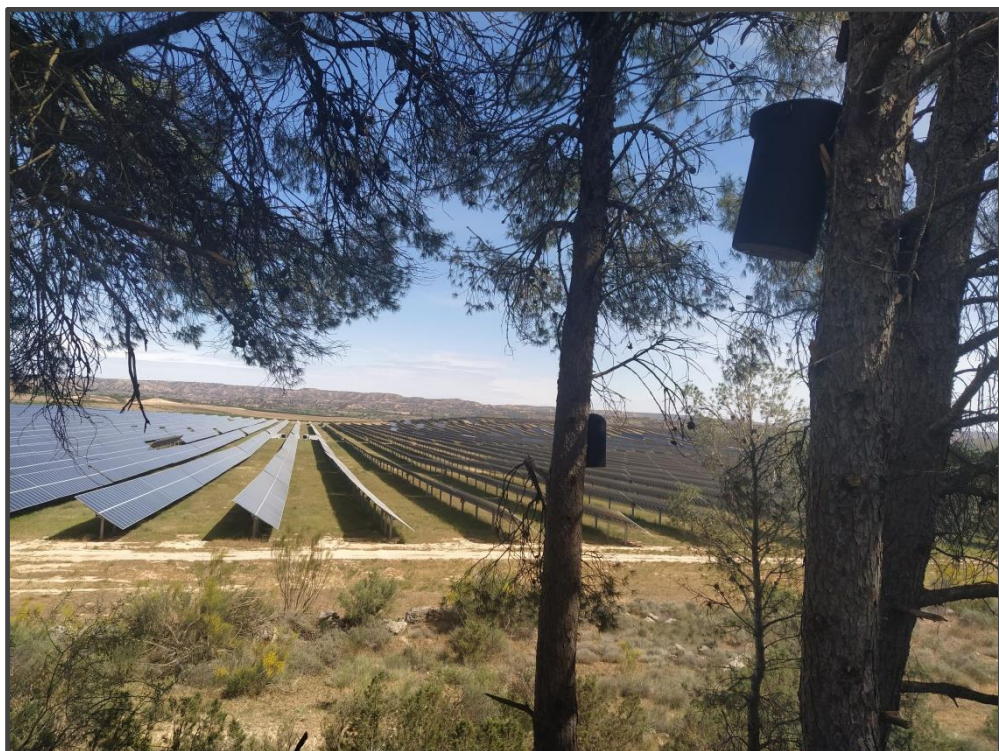
También se ha contado con la colaboración de la Fundación Internacional para la restauración de ecosistemas (FIRE) para la colocación de cajas nido y la renaturalización de diferentes zonas en el interior de las fotovoltaicas, las especies objetivo son lechuza, cernícalo, carraca y quirópteros. En el mes de abril se colocaron estas cajas nido repartidas por los hábitats considerados más adecuados para cada una de ellas, instalando en total de 21 cajas de madera para rapaces, la mayor parte de ellas colocadas en construcciones ya existentes en el interior de las plantas solares, y 5 de ellas sobre postes de nueva colocación. Estas cajas para rapaces pueden ser utilizadas especialmente por lechuza y por cernícalo vulgar. También se han instalado 9 cajas para quirópteros, adecuadas para albergar colonias y agrupadas en tres zonas con presencia de pinos y 4 cajas para carraca europea, una de ellas sobre árbol y 3 sobre poste.

Fotografía 7. Caja para rapaces, sobre poste.

Fotografía 8. Caja para rapaz sobre construcción.

Fotografía 9. Caja para lechuza/rapaz nocturna en el interior de construcción.

Fotografía 10. Caja para carraca sobre árbol.

Fotografía 11. Caja para carraca junto a Hoya de Blase.

Fotografía 12. Cajas para quirópteros.

Fotografía 13. Caja para colonia de quirópteros.

En la primera revisión de las cajas nido, realizada por FIRE en otoño de 2023, no se detectó ocupación en las cajas de cernícalo vulgar y de lechuza. Una de las cajas-nido para carraca ha sido muy probablemente ocupada por la especie, mientras que las otras tres han sido ocupadas por diferentes especies de gorriones. Uno de los refugios para murciélagos ha presentado indicios (excrementos) de haber sido utilizado ocasionalmente. Respecto al Primillar, no se detectaron indicios de nidificación en ningún nidal, aunque sí muchas egagrópilas y excrementos que parecen ser de la especie, lo cual indica que ha podido ser utilizada ocasionalmente como refugio o dormitorio.

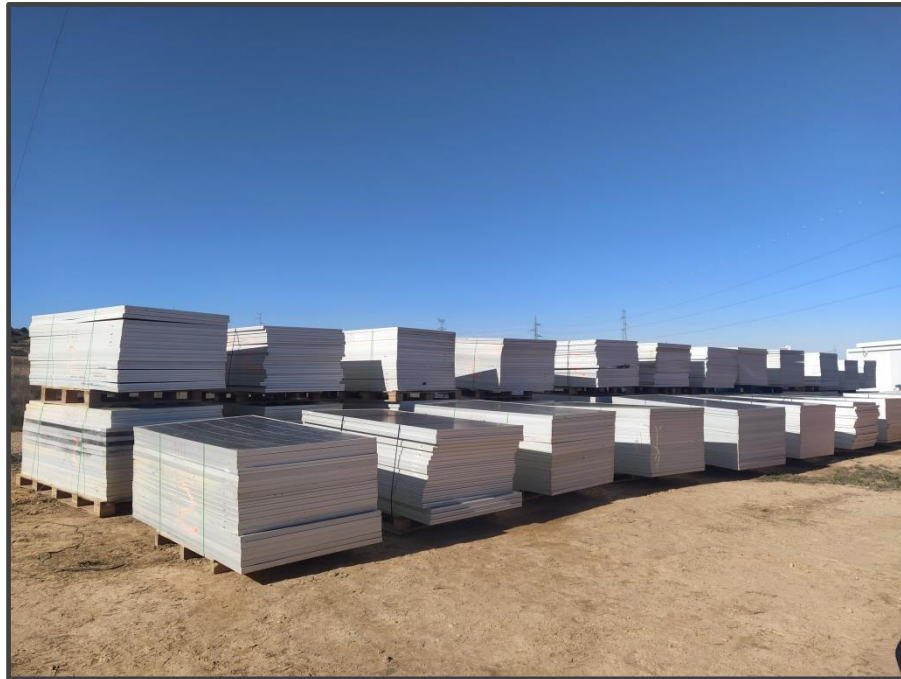
Se han habilitado puntos de acopio selectivo para su uso durante la explotación con contenedores específicos para la separación de residuos, en el edificio de control se encuentran contenedores de inertes, y en el edificio de Aragón Solar, ubicado junto a Ignis, se recogen residuos peligrosos y placas deterioradas.

Las placas solares deterioradas son retiradas de forma periódica por gestor autorizado para su tratamiento. Actualmente se ha llegado a un acuerdo con FCC Ámbito para la retirada y reciclaje de los módulos fotovoltaicos dañados.

Fotografía 14. Zona de acopio de placas solares deterioradas.

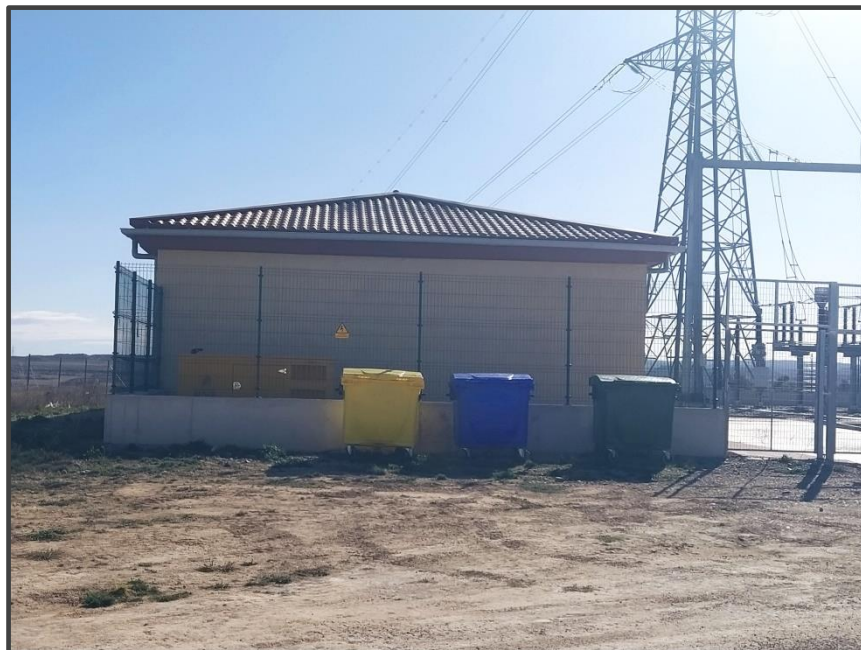
Fotografía 15. Contenedores de residuos junto a la subestación.

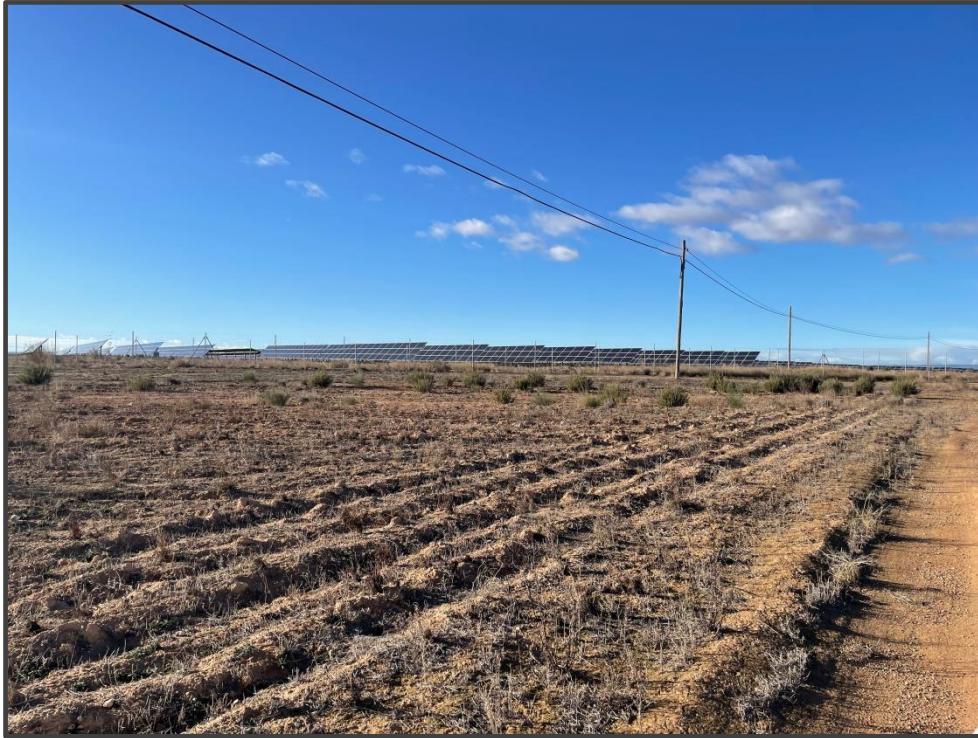
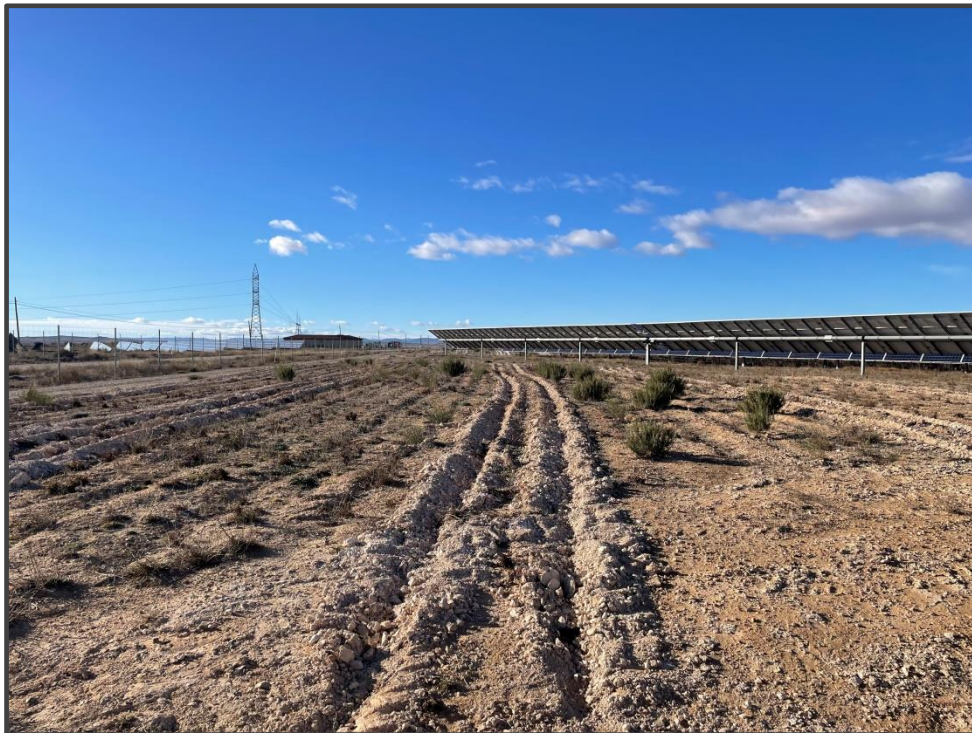
Estas pantallas se desarrollan correctamente, si bien las plantas que las conforman son todavía de pequeño tamaño al encontrarse en fases tempranas de su desarrollo y se ha detectado desaparición de algunas de ellas, está prevista una reposición de marras en los próximos meses.

Fotografía 16. Reposición reciente de la restauración vegetal.

Fotografía 17. Reposición reciente de la restauración vegetal.

En estos últimos meses se ha llevado a cabo una reposición de esta vegetación en las zonas donde esta no se había desarrollado correctamente o se habían detectado marras.

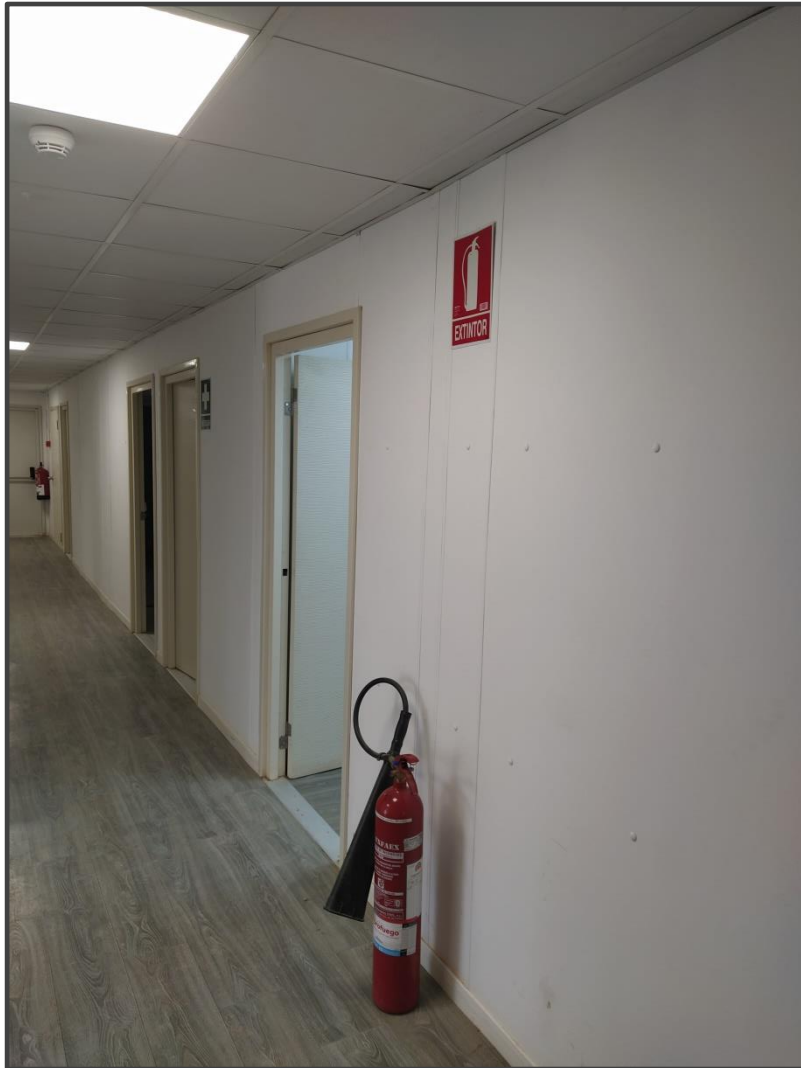
En las visitas se ha comprobado la disposición de equipos extintores de incendios en las instalaciones. Los extintores se encuentran ubicados en los edificios y en la Subestación.

Fotografía 18. Extintores en edificio de control.
