SEGUIMIENTO AMBIENTAL EN FASE DE EXPLOTACION INFORME 12

“PLANTA FOTOVOLTAICA IGNIS SOLAR UNO Y SUS INSTALACIONES DE EVACUACIÓN” ESCATRÓN (ZARAGOZA)

Nombre de la instalación	FV IGNIS SOLAR UNO
Provincia	Zaragoza
Nombre del titular	IGNIS SOLAR UNO, S.L.
CIF del titular	B-87811949
Nombre de la empresa de vigilancia	Luz de Gestión y Medio Ambiente
Tipo de EIA	Ordinaria
Informe en FASE de	Explotación
Periodicidad del informe según DIA	Cuatrimestral
Año de seguimiento nº	Año 4
Nº de informe y año de seguimiento	Informe nº 3 del Año 4
Periodo que recoge el informe	Noviembre 2023 - febrero 2024

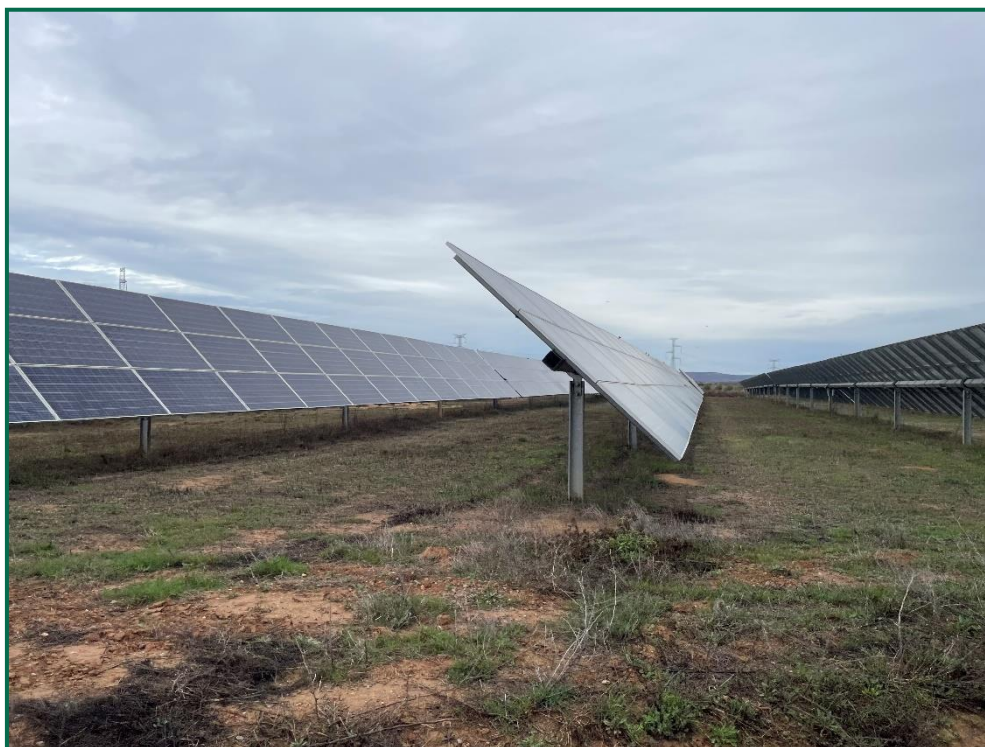
Se ha comprobado que en el interior de las PFVs se mantiene cierta cobertura vegetal para evitar la pérdida de suelo por erosión, reducir la generación de polvo y favorecer la creación de un biotopo que puede albergar comunidades florísticas y faunísticas propias de las zonas esteparias existentes en el entorno.

En el periodo que abarca este informe se ha introducido ganado ovino en todas las plantas solares con objeto de recortar esta vegetación, a la vez que aportan nutrientes al suelo. No se han utilizado herbicidas. Se ha realizado adicionalmente poda mecánica en las zonas donde no ha resultado suficiente con el ganado.

Fotografía 1. Vegetación entre placas actualmente.

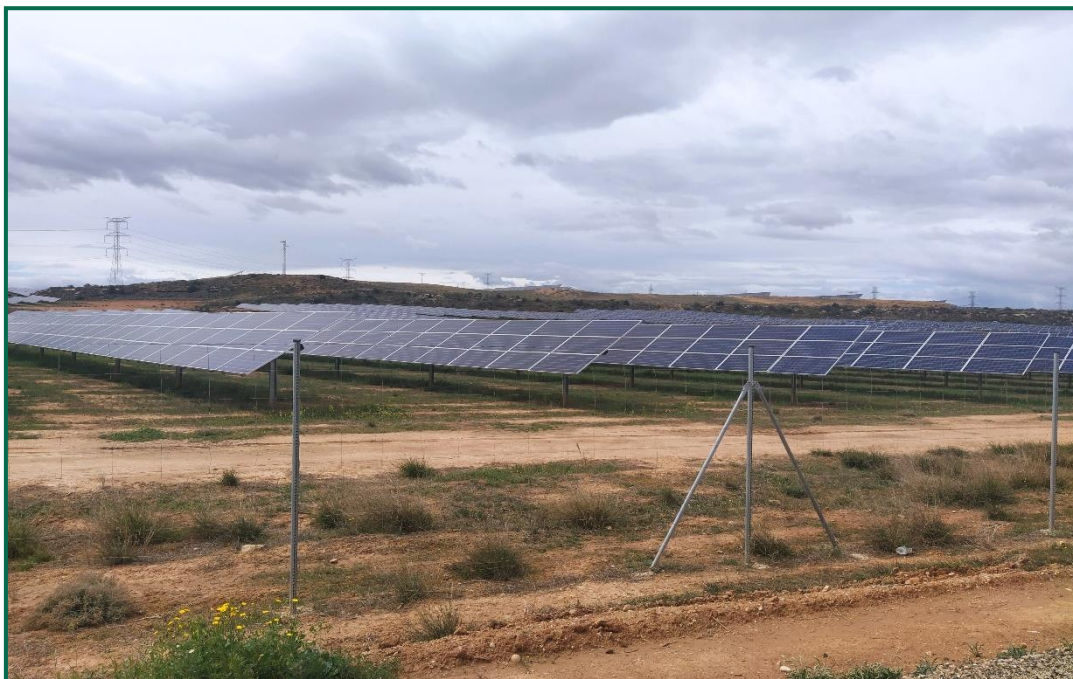
Respecto al vallado perimetral, se ha utilizado en todas las plantas malla cinegética que permite el paso de fauna de pequeño tamaño. Este vallado mide 2 metros de altura total y está formado por

una serie de alambres verticales y horizontales, con una separación entre los verticales de 30cm, y entre los horizontales de mínimo 15cm en la línea inferior. Este vallado no presenta elementos cortantes ni punzantes.

Fotografía 2. Vallado perimetral.

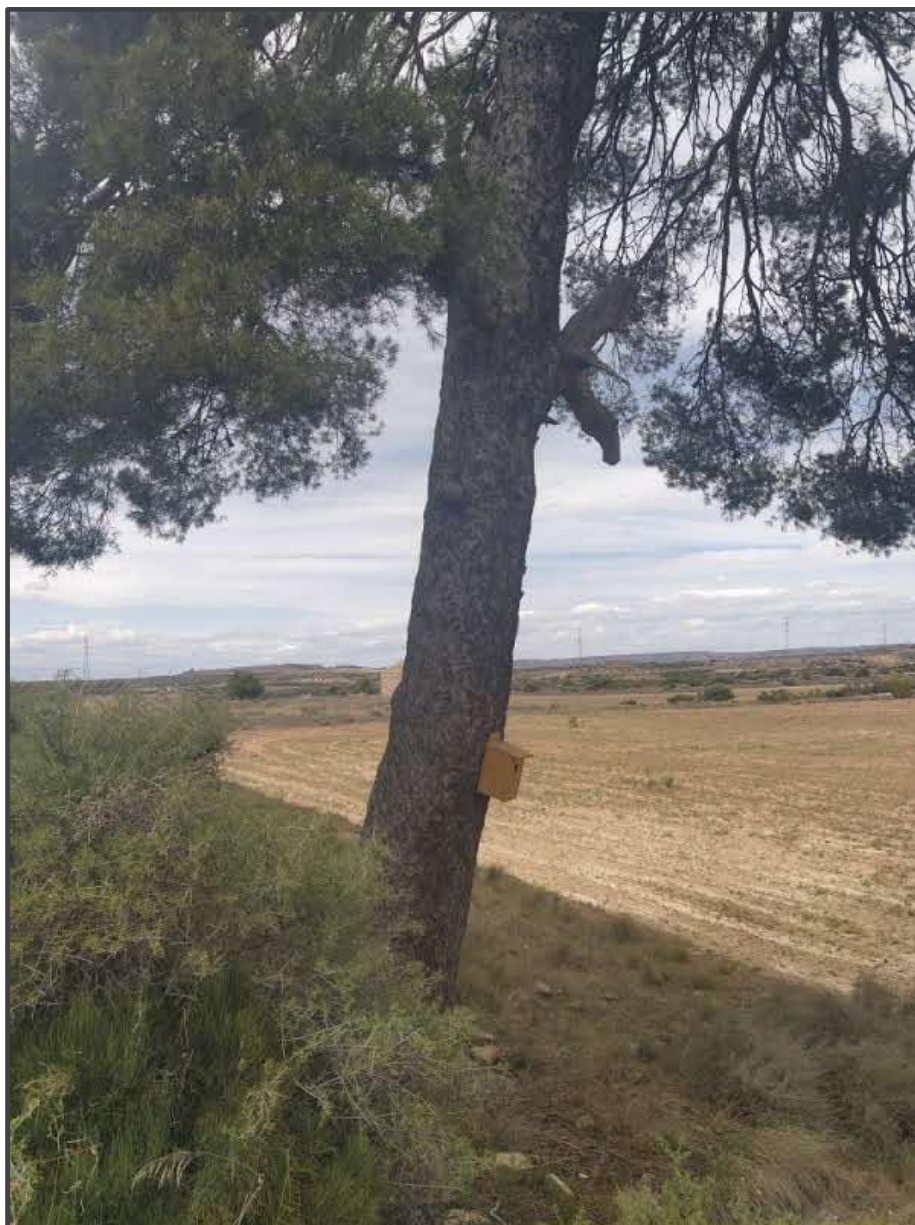
Fotografía 9. Caja para carraca sobre árbol.
