# PLANTA SOLAR OPDE 11, S.L

## SEGUIMIENTO AMBIENTAL EN FASE DE CONSTRUCCIÓN INFORME MENSUAL 12 AÑO 1 “PLANTA FOTOVOLTAICA LA PEÑAZA 3”

Nombre de la instalación	PFV LA PEÑAZA 3
Provincia de la instalación	ZARAGOZA
Nombre del titular	PLANTA SOLAR OPDE 11, S.L
CIF del titular	B-71344766
Nombre de la empresa de vigilancia	LUZ DE GESTIÓN Y MEDIO AMBIENTE
Tipo de EIA	ORDINARIA
Informe en FASE de	OBRA
Periodicidad del informe según DIA	MENSUAL
Año de seguimiento nº	1
nº de informe y año de seguimiento	INFORME 12 DEL AÑO 1
Periodo que recoge el informe	AGOSTO 2023

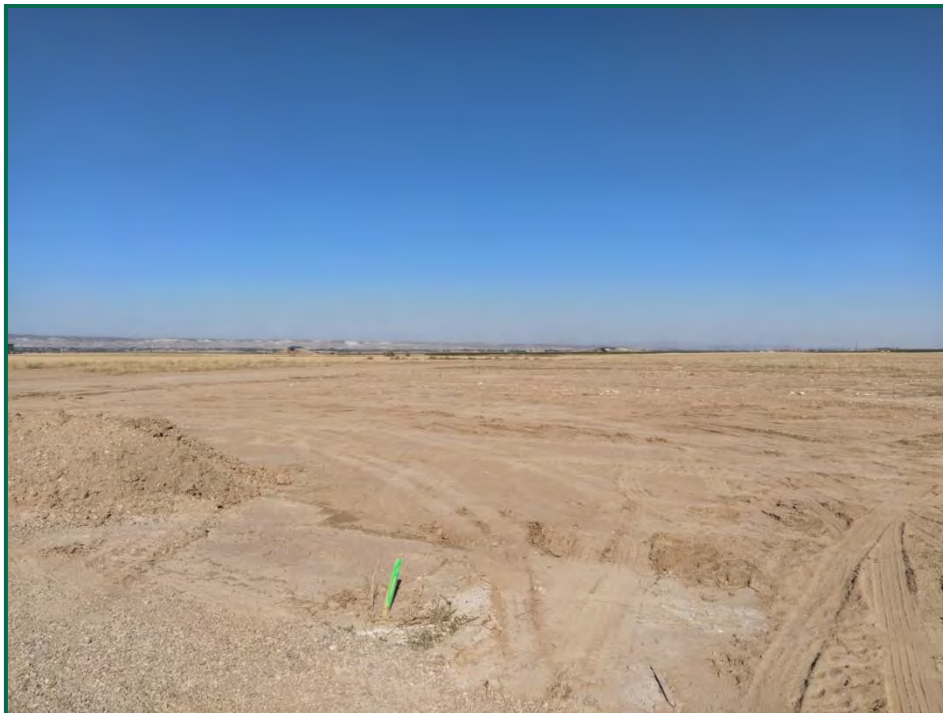
Fotografía 1. Jalonamiento previo.

Se realiza un jalonamiento del perímetro mediante estacas. La Dirección Ambiental realiza un control visual continuado para comprobar que no se sobrepasan los límites de la zona de ocupación.

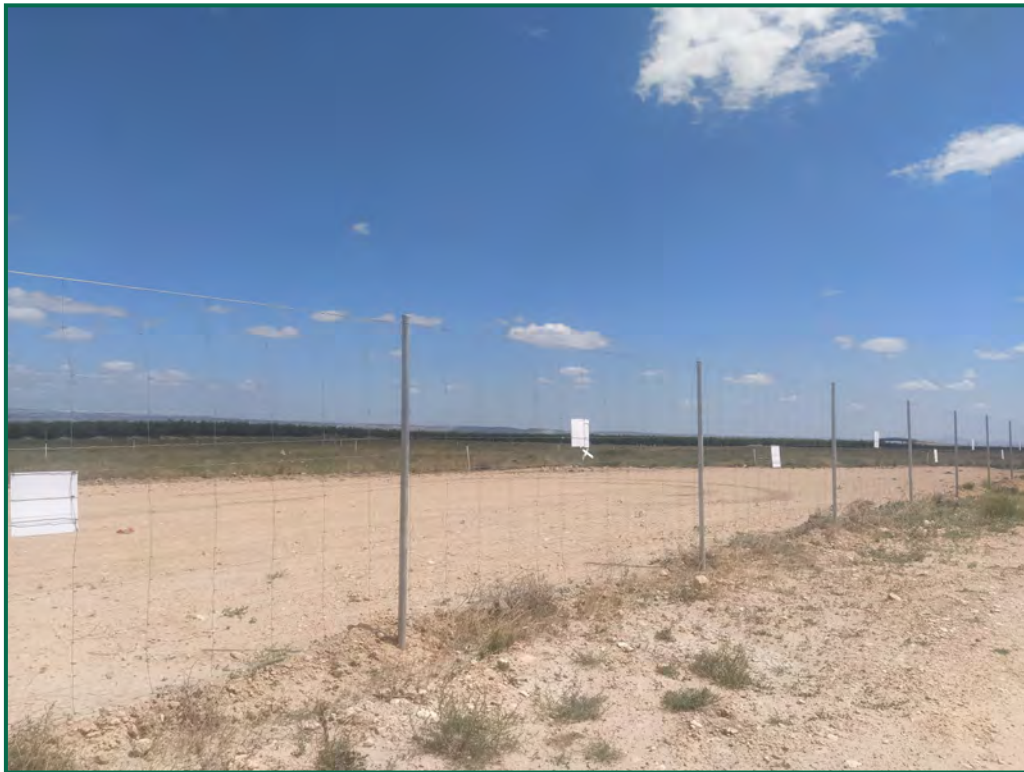
Fotografía 2. Vallado.

Actualmente el perímetro se encuentra delimitado por el vallado perimetral.

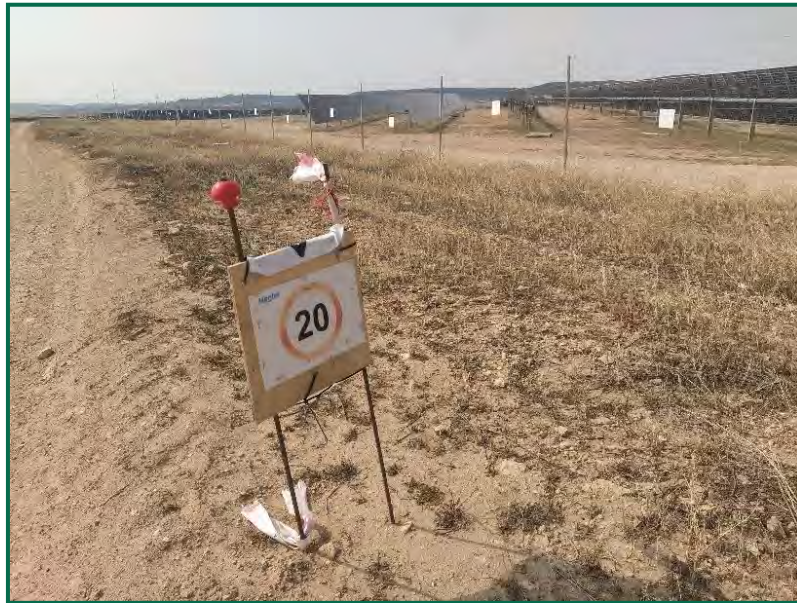
Fotografía 3. Señal de limitación de velocidad.

Se restringe la velocidad de circulación a 20 km por hora por todo el recorrido de la obra para minimizar la producción de polvo.

Durante las visitas a obra no se constata afección por emisión de polvo significativa, no se están realizando movimientos de tierra.

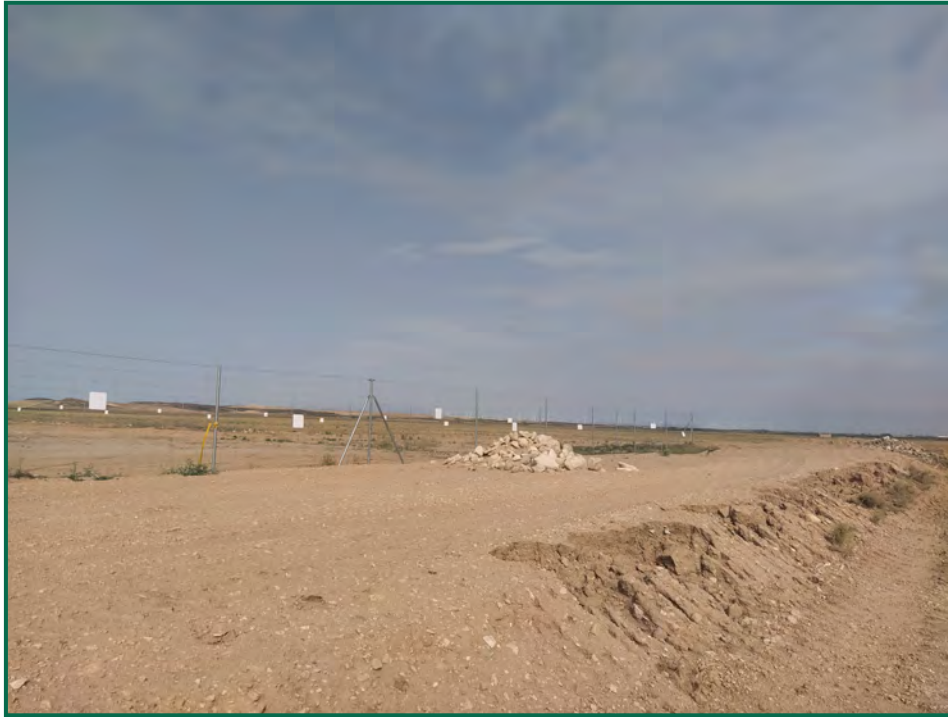
Fotografía 4. Acopio de tierra ya extendida.

Únicamente se realizan movimientos de tierra en aquellas zonas con mayor desnivel que es necesario nivelar. En las zonas donde no es necesario únicamente se realiza un desbroce de la vegetación de mayor altura, pero no se elimina esta por completo, ni se retira la capa de tierra vegetal para la colocación de los seguidores. Parte de la tierra acopiada en el exterior del vallado ya se ha extendido de forma previa a la restauración vegetal.

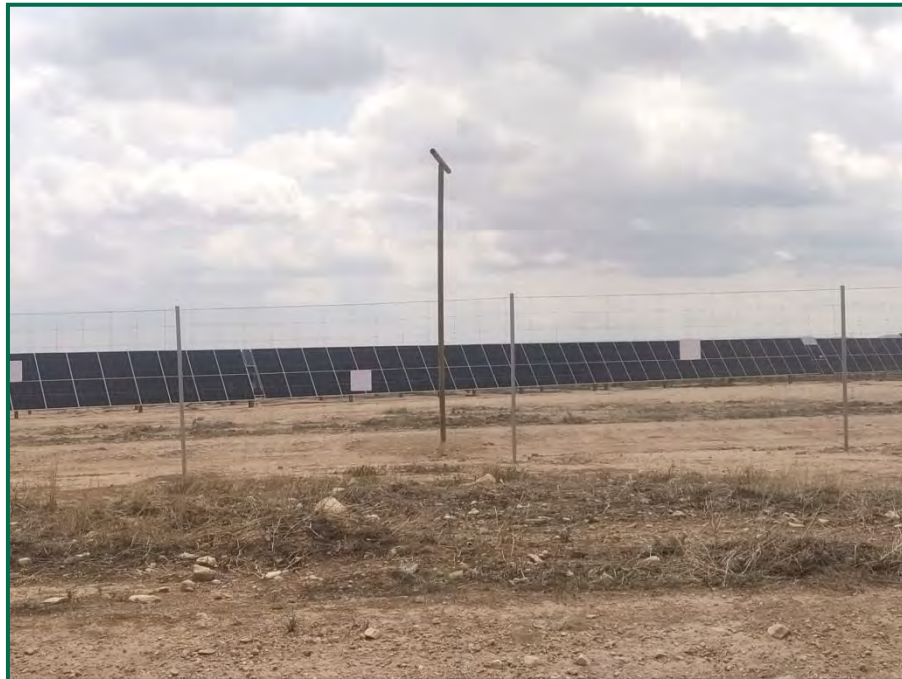
Fotografía 6. Poste posadero

*Se instalarán 2 postes posaderos que se ubicarán en zonas de la Planta Fotovoltaica que no se encuentren cerca de las balsas-bebedero ejecutadas. Dichos postes estarán igualmente ejecutados en zonas donde no afecten a la propia funcionalidad del Parque Fotovoltaico evitando así la generación de sombras sobre los propios paneles. Los postes posaderos tendrán una altura total de 4 metros sobre la superficie natural del terreno. Dada su altura deberán de tener una longitud total de 5-6 m para que los mismos puedan estar enterrados embebidos en la tierra una profundidad mínima de 1 m.*

*La madera del poste deberá de estar tratada con autoclave IV para resistir lo suficientemente bien las inclemencias temporales. La cimentación de dicho poste deberá ser de dimensiones 0,30 m x 0,30 m x 1,0 m de profundidad y serán hormigonadas con hormigón HM-20. El poste horizontal tendrá anclados dos ángulos de madera para evitar el cimbreo de la cruz del poste en su parte más alta.*

Esta medida ya se ha llevado a cabo.

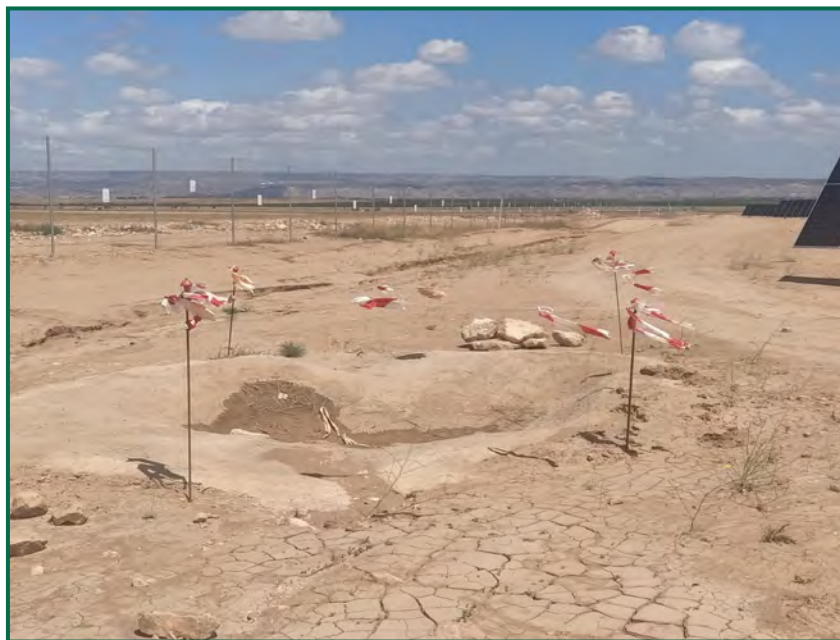
Fotografía 7. Basete ya construido.

Esta medida **ya se ha implantado**, en la siguiente foto pueden verse las balsas construidas.

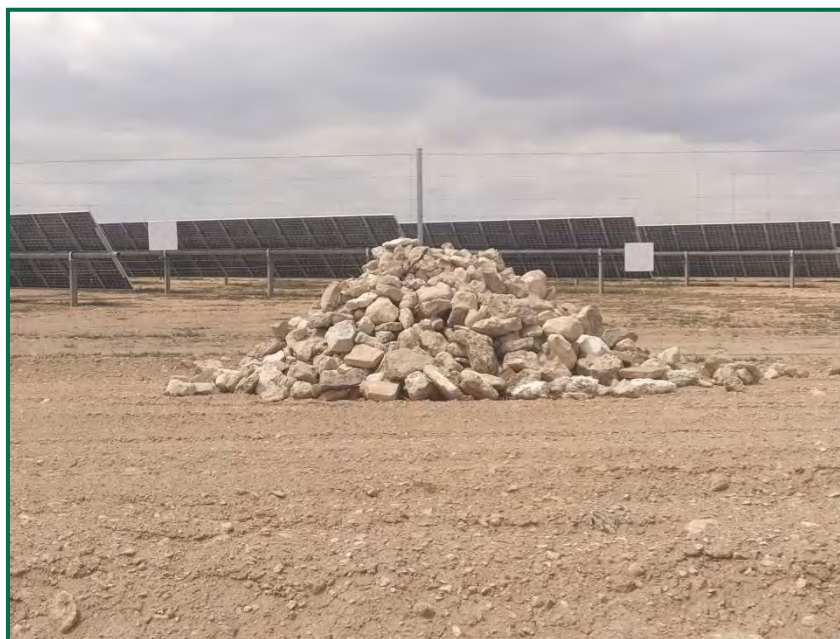
Fotografía 8. Montículos de piedras.

Estos montículos ya se han construido.

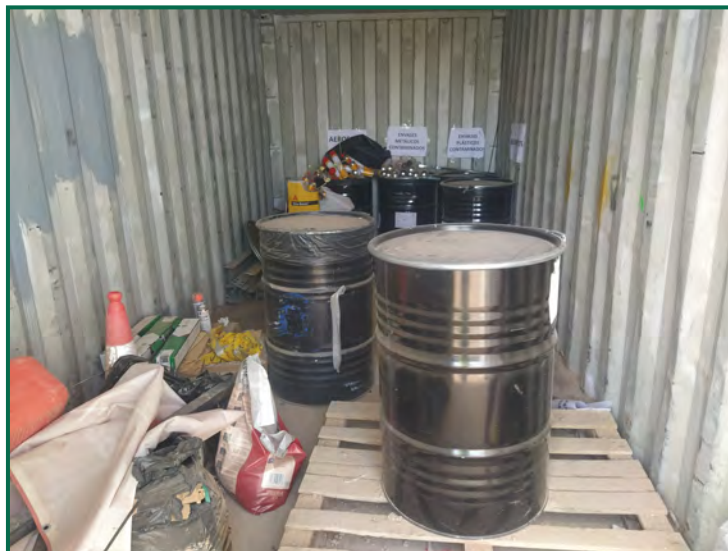
Fotografía 9. Bidones para residuos peligrosos.

Los residuos peligrosos se almacenan en bidones específicos, cerrados y almacenados en el interior de un contenedor metálico tipo marítimo. Actualmente se dispone de 5 contenedores, cada uno de ellos etiquetado, para los siguientes residuos: Aerosoles, tierra y piedras contaminadas, envases metálicos contaminados y envases de plástico contaminados.

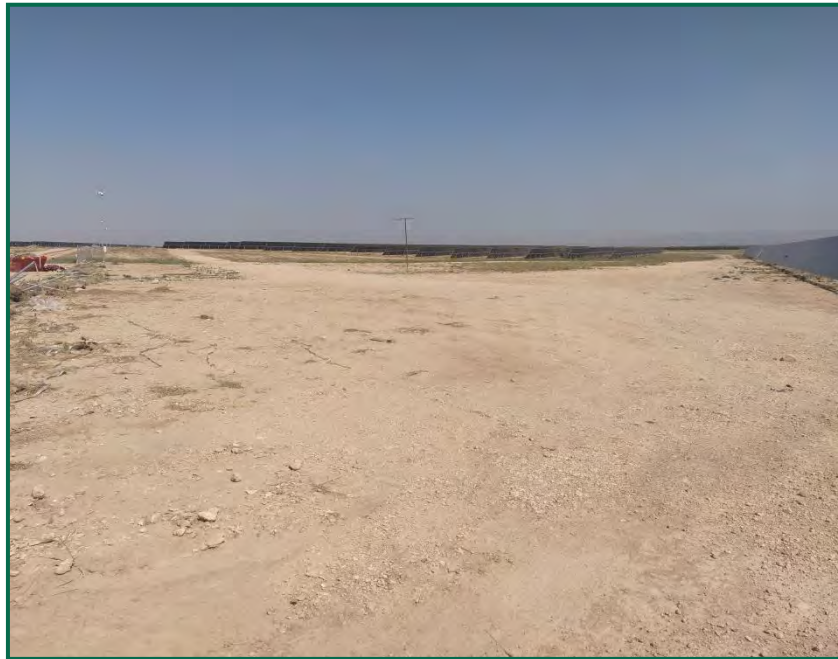
Fotografía 10. Zona de lavado de hormigón, ya eliminada.

Se habilitó una zona para el lavado de canaletas de hormigoneras en planta, con un plástico para evitar infiltraciones. Esta zona ya ha sido desmantelada y su contenido retirado.

Cuando se comiencen a reparar los desperfectos, será necesario habilitarla de nuevo, de menor tamaño.

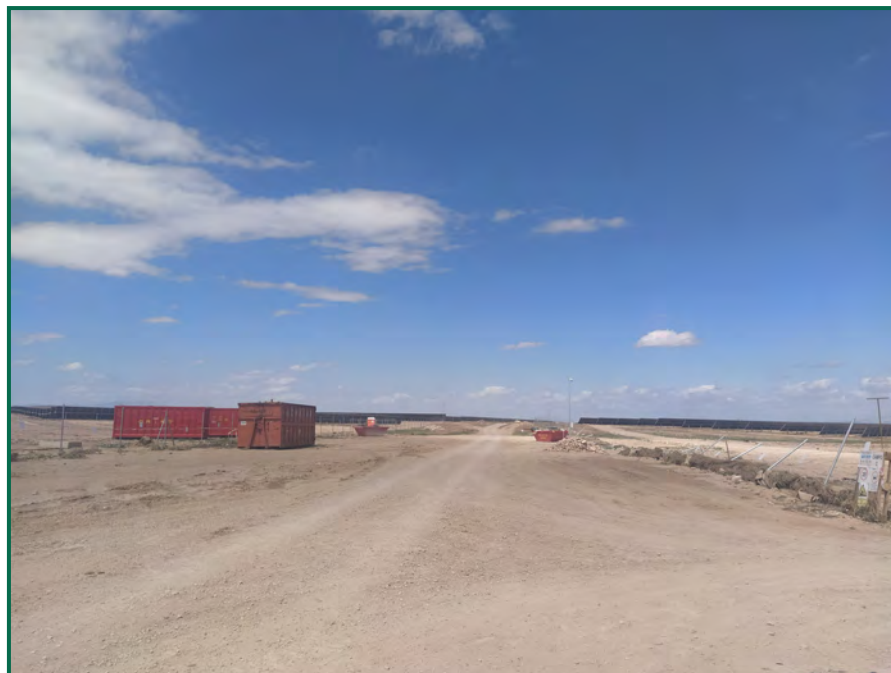
Fotografía 11. Contenedores para voluminosos.

Se han recibido contenedores específicos de gran tamaño para la separación de los residuos inertes voluminosos, para plásticos, madera y cartón y papel, todos ellos se han etiquetado. Para los asimilables a basura urbana se dispone de papeleras en el interior de las casetas.

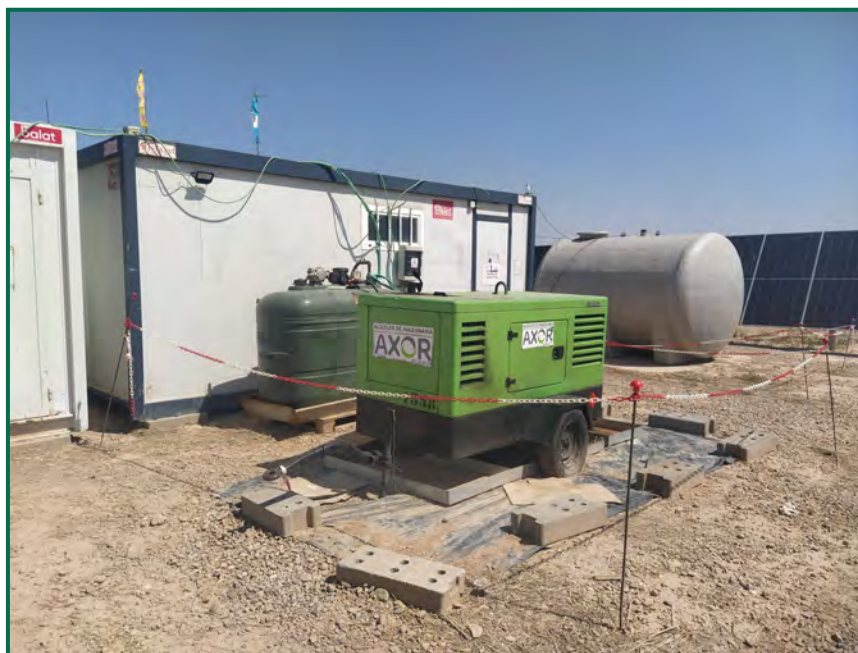
Fotografía 12. Grupo electrógeno.

El grupo electrógeno en uso cuenta con chasis estanco y se ha colocado un plástico para evitar vertidos accidentales en la recarga de combustible.

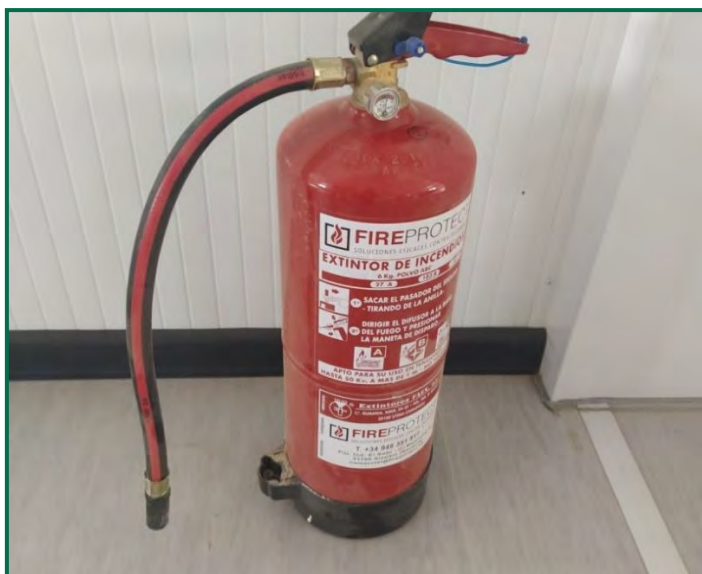
Fotografía 13. Extintor.

Se dispone de extintores, en la zona de casetas, junto al grupo electrógeno y en la zona de obras. No se han depositado restos de desbroces ni materiales combustibles.

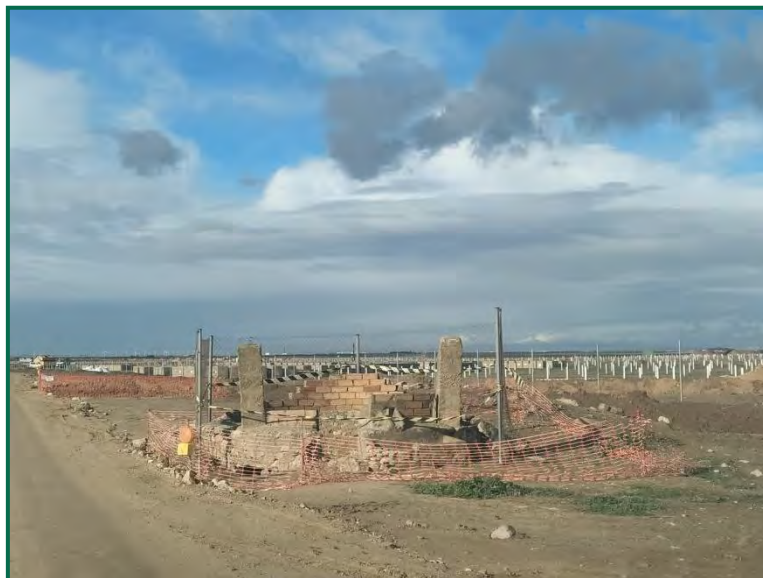
Fotografía 15. Muelle de carga

Ya se ha procedido al balizado del citado elemento arqueológicos, a continuación, se muestran fotografía de este balizado:
