SEGUIMIENTO AMBIENTAL EN FASE DE CONSTRUCCIÓN INFORME MENSUAL 3 AÑO 2

“PLANTA FOTOVOLTAICA LA PEÑAZA 3”

Nombre de la instalación	PFV LA PEÑAZA 3
Provincia de la instalación	ZARAGOZA
Nombre del titular	PLANTA SOLAR OPDE 11, S.L
CIF del titular	B-71344766
Nombre de la empresa de vigilancia	LUZ DE GESTIÓN Y MEDIO AMBIENTE
Tipo de EIA	ORDINARIA
Informe en FASE de	OBRA
Periodicidad del informe según DIA	MENSUAL
Año de seguimiento nº	2
nº de informe y año de seguimiento	INFORME 3 DEL AÑO 2
Periodo que recoge el informe	NOVIEMBRE 2023

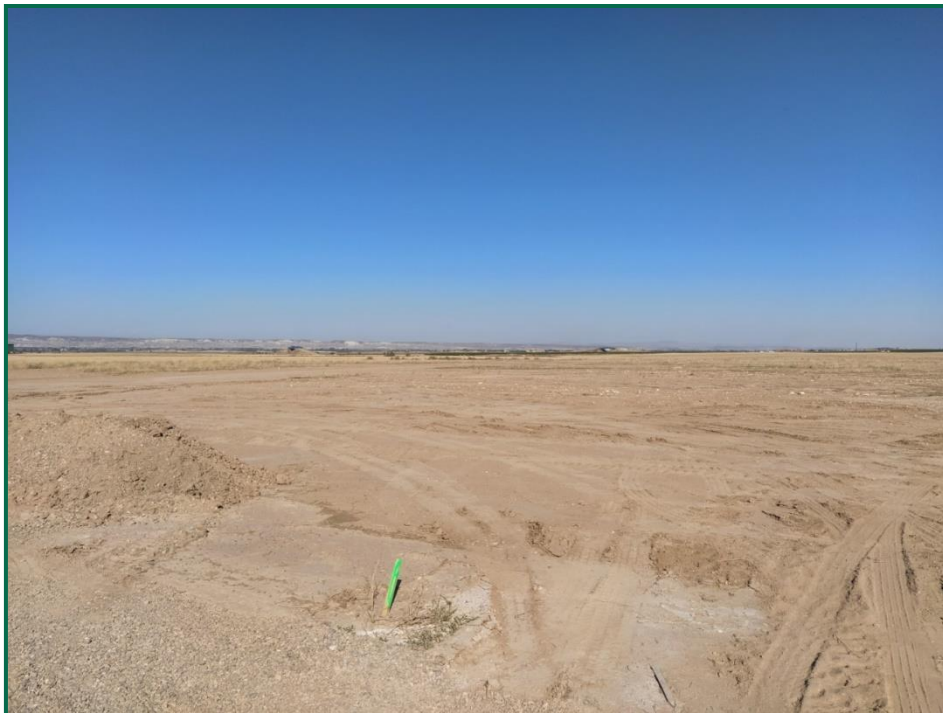
Fotografía 1. Jalonamiento previo.

Se realiza un jalonamiento del perímetro mediante estacas. La Dirección Ambiental realiza un control visual continuado para comprobar que no se sobrepasan los límites de la zona de ocupación.

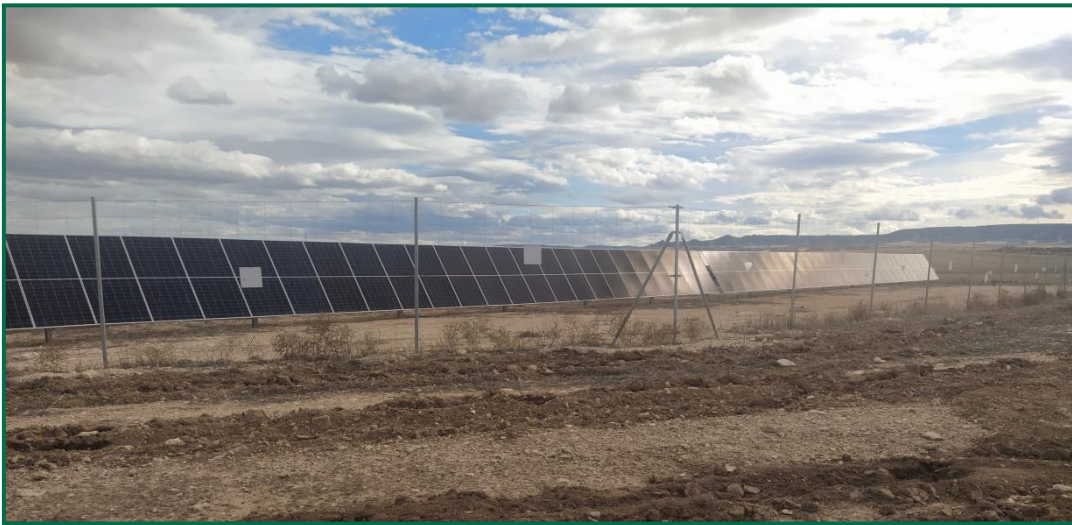
Fotografía 2. Vallado.

Actualmente el perímetro se encuentra delimitado por el vallado perimetral.

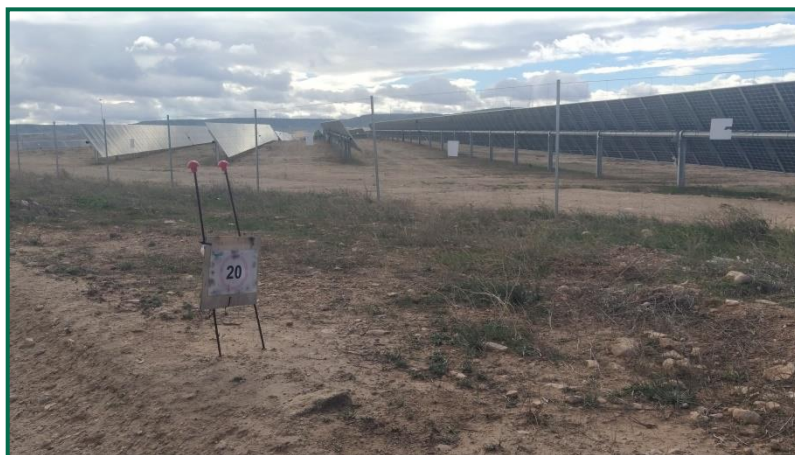
Fotografía 3. Señal de limitación de velocidad.

Se restringe la velocidad de circulación a 20 km/h por todo el recorrido de la obra a para minimizar la producción de polvo.

Durante las visitas a obra no se constata afección por emisión de polvo significativa, no se están realizando movimientos de tierra.

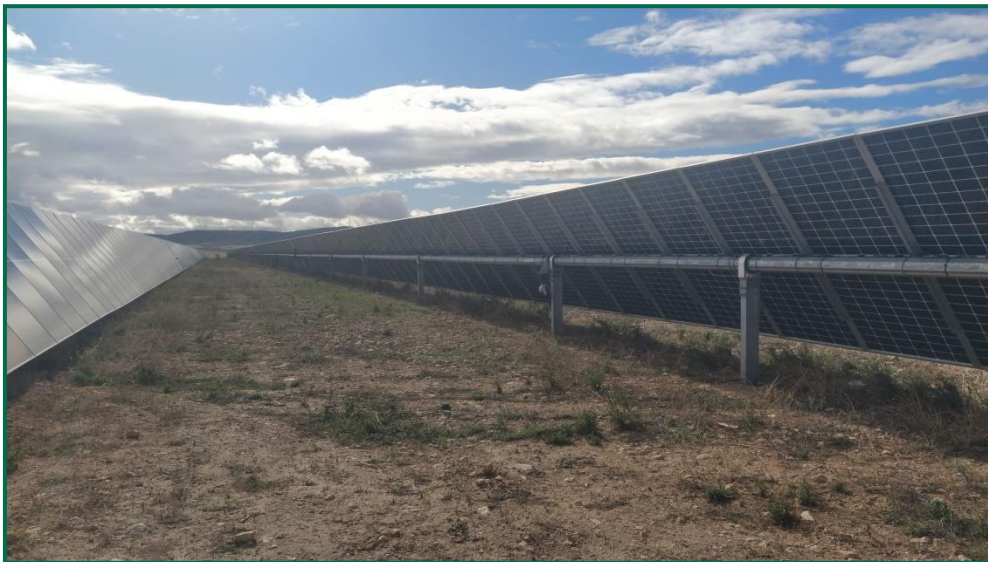
Fotografía 4. Hincas sobre el terreno.

Únicamente se realizan movimientos de tierra en aquellas zonas con mayor desnivel que es necesario nivelar. En las zonas donde no es necesario únicamente se realiza un desbroce de la vegetación de mayor altura, pero no se elimina esta por completo, ni se retira la capa de tierra vegetal para la colocación de los seguidores. Parte de la tierra acopiada en el exterior del vallado ya se ha extendido de forma previa a la restauración vegetal.

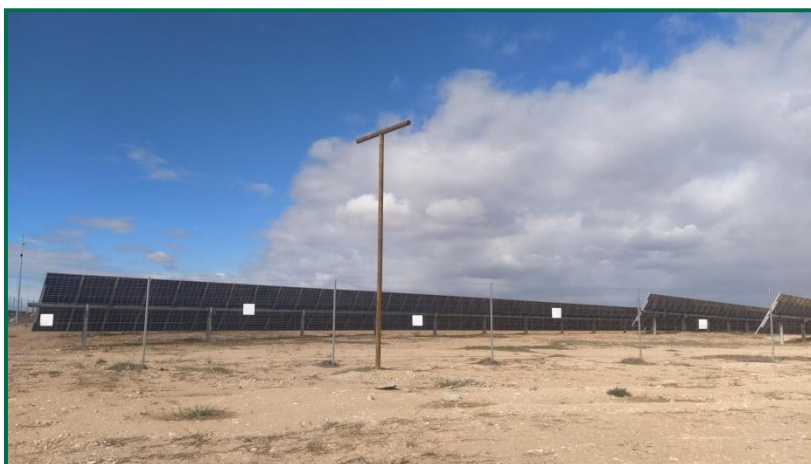
Fotografía 5. Poste posadero

Se instalarán 2 postes posaderos que se ubicarán en zonas de la Planta Fotovoltaica que no se encuentren cerca de las balsas-bebedero ejecutadas. Dichos postes estarán igualmente ejecutados en zonas donde no afecten a la propia funcionalidad del Parque Fotovoltaico evitando así la generación de sombras sobre los propios paneles. Los postes posaderos tendrán una altura total de 4 metros sobre la superficie natural del terreno. Dada su altura deberán de tener una longitud total de 5-6 m para que los mismos puedan estar enterrados embebidos en la tierra una profundidad mínima de 1 m.

La madera del poste deberá de estar tratada con autoclave IV para resistir lo suficientemente bien las inclemencias temporales. La cimentación de dicho poste deberá ser de dimensiones 0,30 m x 0,30 m x 1,0 m de profundidad y serán hormigonadas con hormigón HM-20. El poste horizontal tendrá anclados dos ángulos de madera para evitar el cimbreo de la cruz del poste en su parte más alta.

Esta medida ya se ha llevado a cabo.

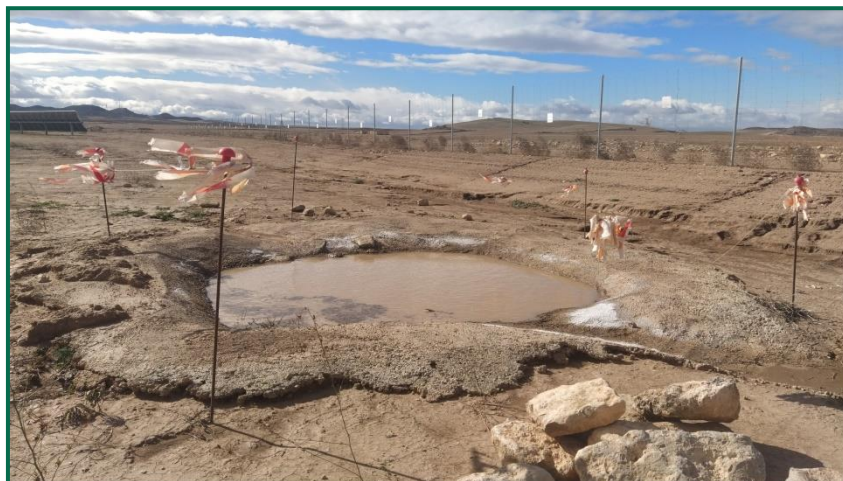
Fotografía 6. Balsa ya construido.

Las dimensiones de la balsa serán de 1,0 m x 1,0 m en el fondo de excavación, la inclinación de al menos una de las paredes laterales del bebedero tendrá una pendiente que no superará los 25-30º, con el fin de facilitar la vía de escape para fauna terrestre que pueda caer por accidente en el punto de agua. La profundidad de estos taludes será de 1,0 m.

Tras realizar la excavación, se procederá a la impermeabilización de éste mediante la colocación de una capa geotextil y una lámina EPDM de 400 galgas. El geotextil y la lámina de PE cubrirán tanto el fondo de la excavación como los taludes de la balsa, y sobresaldrán sobre el mismo en el terreno natural 0,50 m. Estos

Esta medida **ya se ha implantado**, en la siguiente foto puede verse la balsa construida.

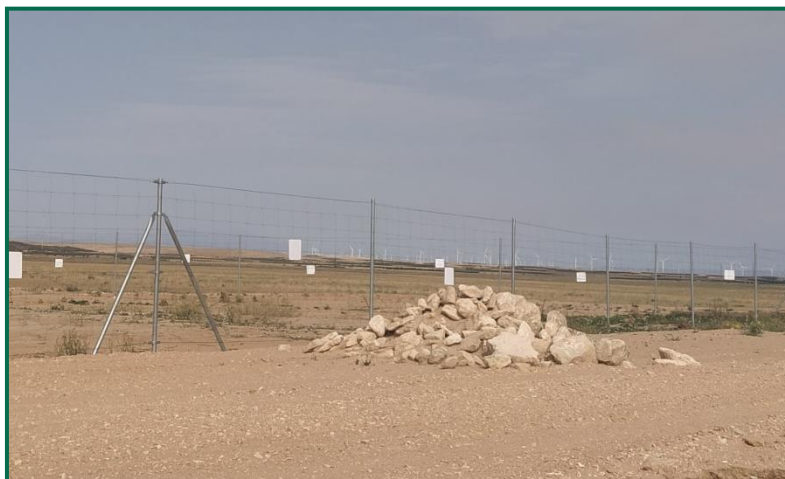
Fotografía 7. Montículos de piedras.

Estos montículos ya se han construido.

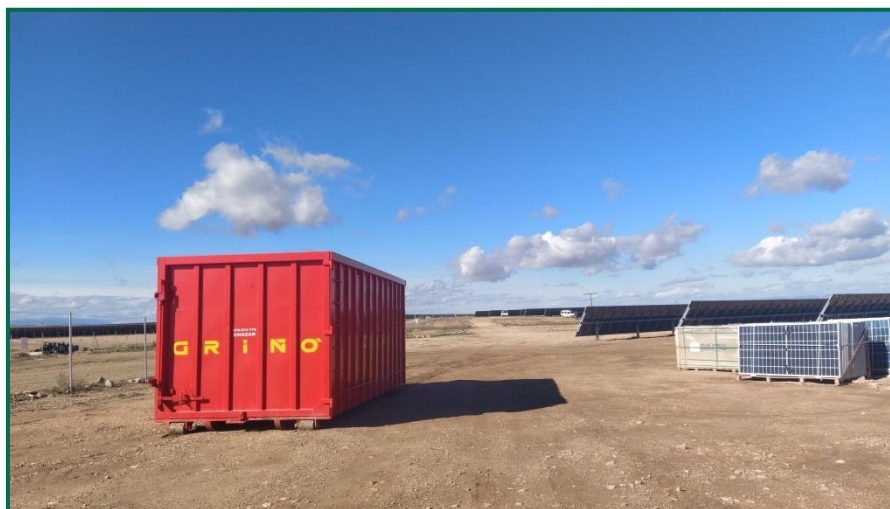
Fotografía 8. Contenedor para voluminosos.

Los residuos peligrosos se almacenaban en bidones específicos, cerrados y etiquetados en el interior de un contenedor metálico tipo marítimo en la zona de casetas de obra.

Estos residuos han sido retirados, y la zona de casetas de obra ha sido desmantelada, el punto limpio se ha trasladado al interior de la subestación, así como las oficinas.

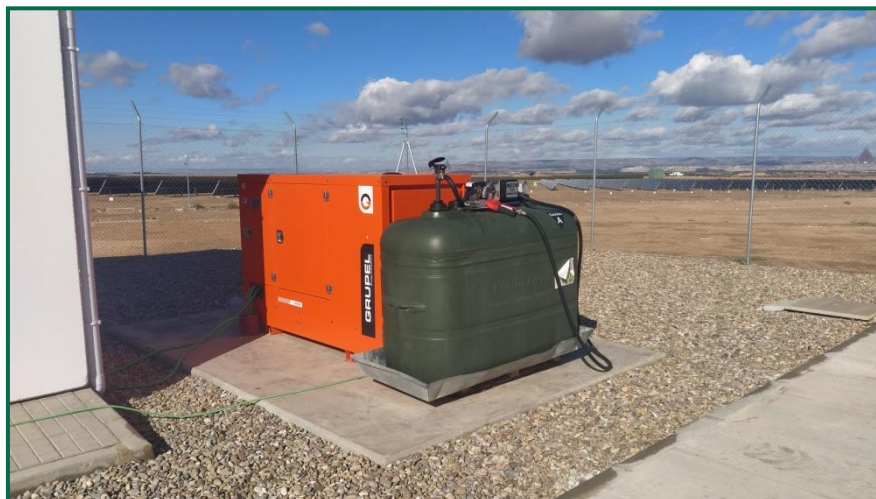
Fotografía 9. Grupo electrógeno.

El grupo electrógeno en uso actualmente cuenta con chasis estanco, está ubicado sobre una base hormigonada dentro del perímetro de la subestación, y el bidón para combustible cuenta con una bandeja metálica para evitar vertidos accidentales en la recarga de combustible.

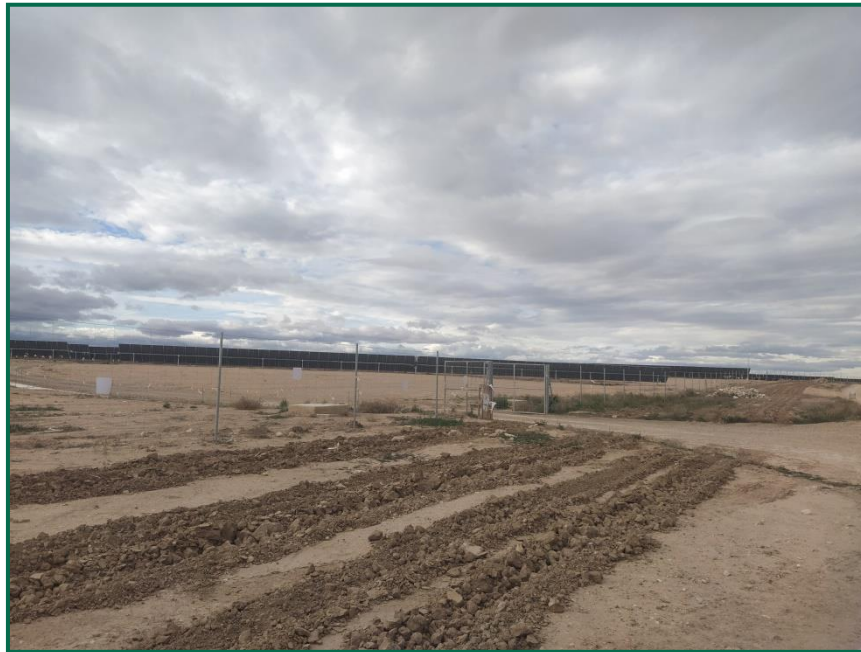
Fotografía 10. Preparación del terreno para plantaciones.

El comienzo de las plantaciones se ha llevado a cabo la última semana del mes de noviembre y está actualmente en curso.

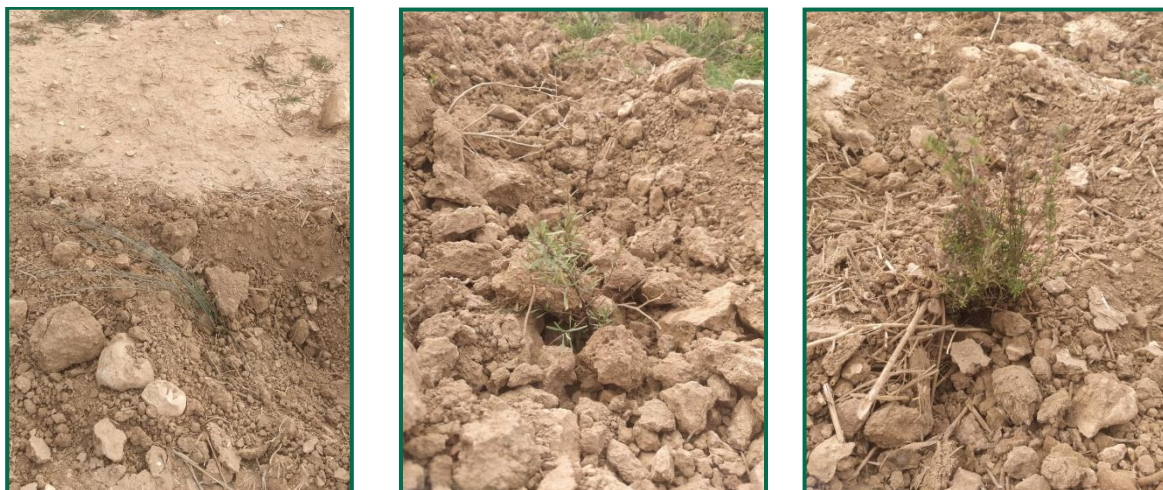
Fotografías 12, 13 y 14. Plantones.

Las plantaciones perimetrales se realizarán en la parte exterior de los vallados cubriendo una franja de 8 metros de anchura en la que se introducirán especies propias de la zona. La longitud total de la pantalla vegetal será de *de 2.062,5 m*, siendo la superficie de 1,65 ha. Se establecerá un marco de plantación al tresbolillo de 3x3 metros.

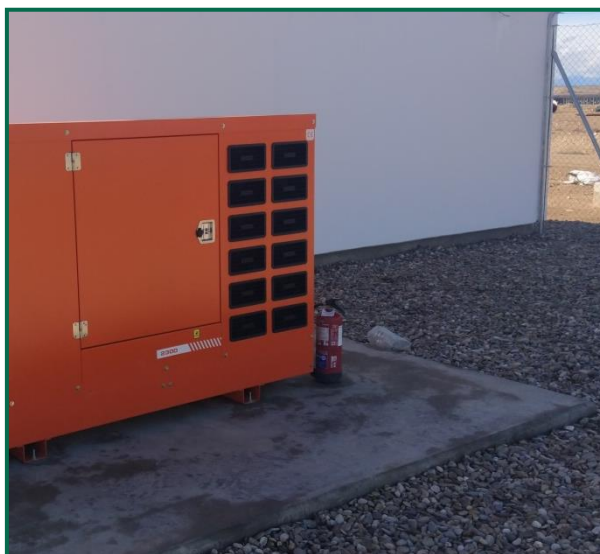
Fotografía 15. Extintor.

Se dispone de extintores, en la zona de la subestación, junto al grupo electrógeno y en la zona de obras. No se han depositado restos de desbroces ni materiales combustibles.

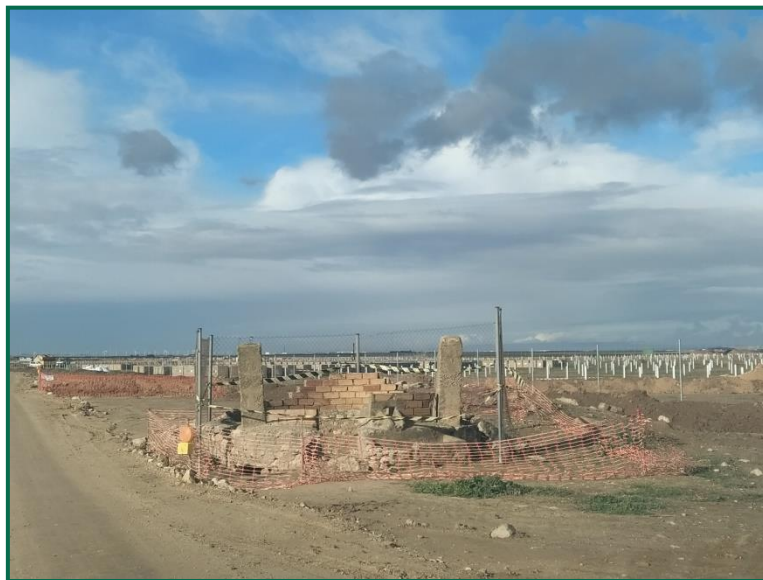
Fotografía 16. Muelle de carga

Ya se ha procedido al balizado del citado elemento arqueológicos, a continuación, se muestran fotografía de este balizado:
