PLANTA SOLAR OPDE 11, S.L

SEGUIMIENTO AMBIENTAL EN FASE DE CONSTRUCCIÓN INFORME MENSUAL 9 del año 2

“PLANTA FOTOVOLTAICA LA PEÑAZA 3”

Nombre de la instalación	PFV LA PEÑAZA 3
Provincia de la instalación	ZARAGOZA
Nombre del titular	PLANTA SOLAR OPDE 11, S.L
CIF del titular	B-71344766
Nombre de la empresa de vigilancia	LUZ DE GESTIÓN Y MEDIO AMBIENTE
Tipo de EIA	ORDINARIA
Informe en FASE de	OBRA
Periodicidad del informe según DIA	MENSUAL
Año de seguimiento nº	2
nº de informe y año de seguimiento	INFORME 9 DEL AÑO 2
Periodo que recoge el informe	MAYO 2024

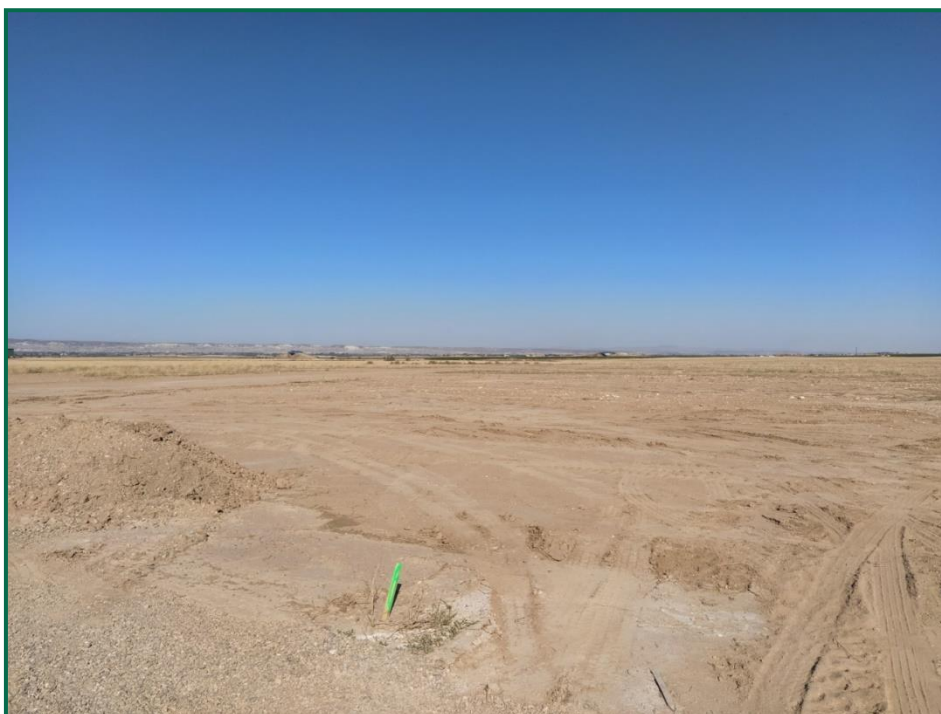
Fotografía 1. Jalonamiento previo.

Se realiza un jalonamiento del perímetro mediante estacas. La Dirección Ambiental realiza un control visual continuado para comprobar que no se sobrepasan los límites de la zona de ocupación.

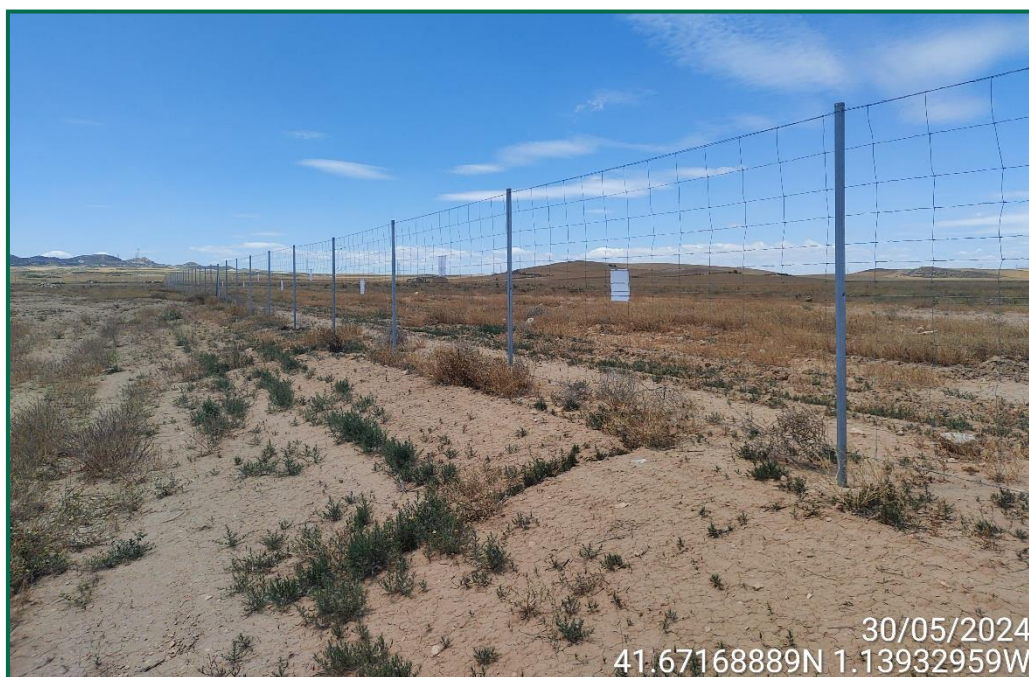
Fotografía 2. Vallado.

Actualmente el perímetro se encuentra delimitado por el vallado perimetral.

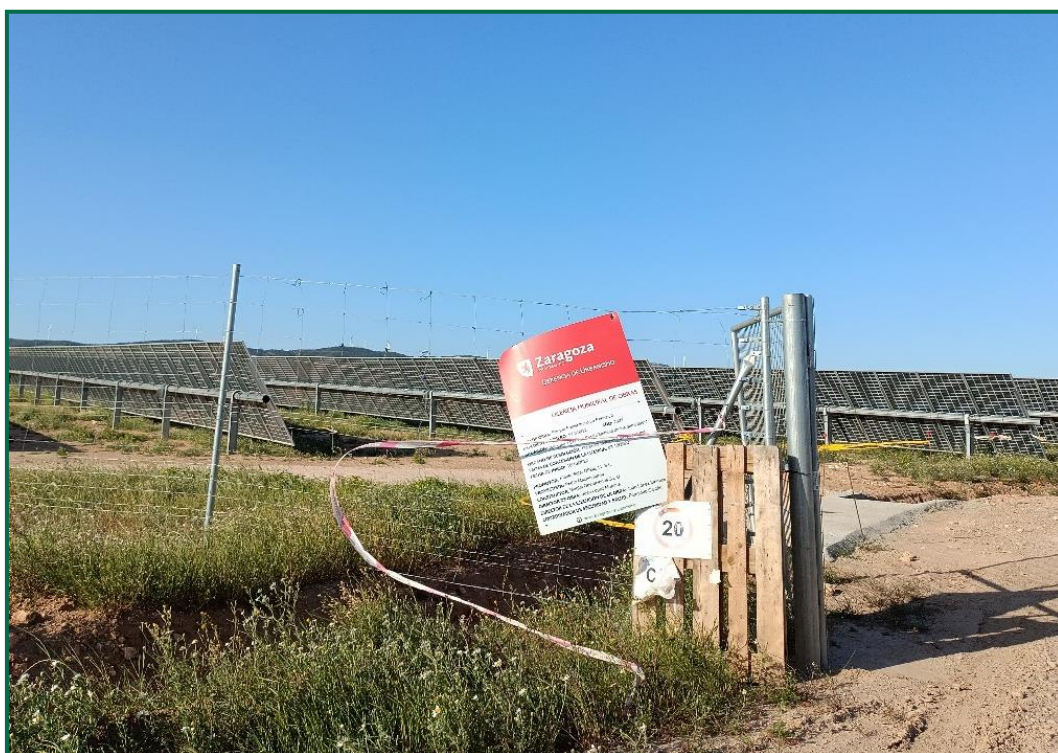
Fotografía 3. Señal de limitación de velocidad.

Se restringe la velocidad de circulación a 20 km/h por todo el recorrido de la obra a para minimizar la producción de polvo.

Durante las visitas a obra no se constata afección por emisión de polvo significativa, no se están realizando movimientos de tierra.

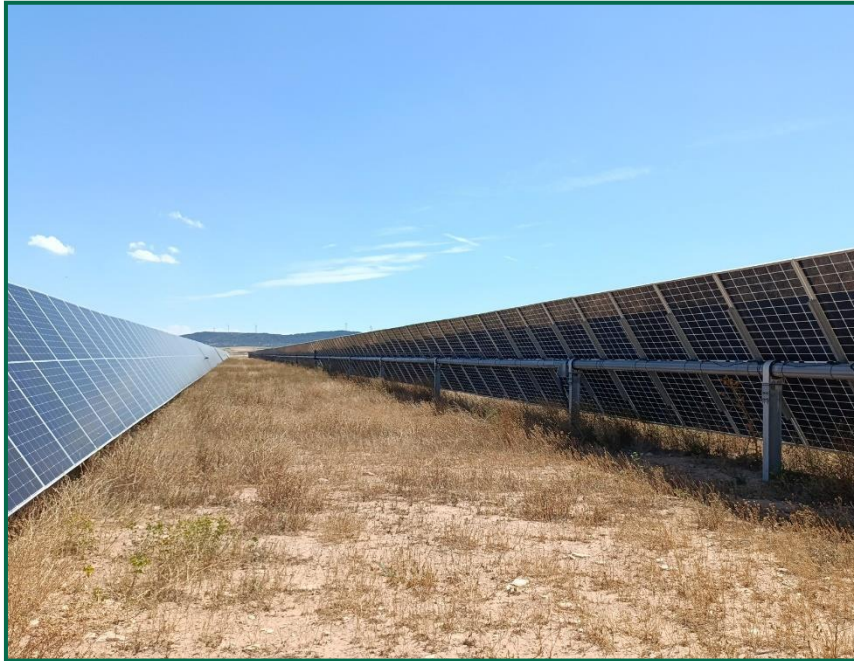
Fotografía 4. Hincas sobre el terreno.

Únicamente se realizan movimientos de tierra en aquellas zonas con mayor desnivel que es necesario nivelar. En las zonas donde no es necesario únicamente se realiza un desbroce de la vegetación de mayor altura, pero no se elimina esta por completo, ni se retira la capa de tierra vegetal para la colocación de los seguidores. Parte de la tierra acopiada en el exterior del vallado ya se ha extendido de forma previa a la restauración vegetal.

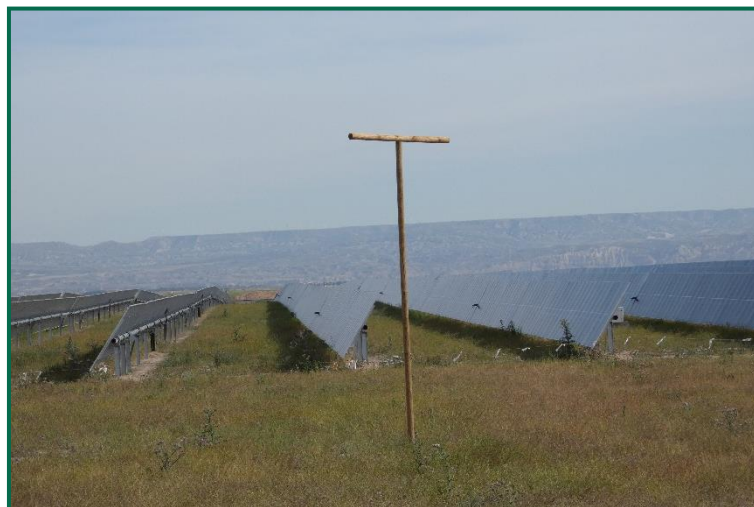
Fotografía 5. Poste posadero

Se instalarán 2 postes posaderos que se ubicarán en zonas de la Planta Fotovoltaica que no se encuentren cerca de las balsas-bebedero ejecutadas. Dichos postes estarán igualmente ejecutados en zonas donde no afecten a la propia funcionalidad del Parque Fotovoltaico evitando así la generación de sombras sobre los propios paneles. Los postes posaderos tendrán una altura total de 4 metros sobre la superficie natural del terreno. Dada su altura deberán de tener una longitud total de 5-6 m para que los mismos puedan estar enterrados embebidos en la tierra una profundidad mínima de 1 m.

La madera del poste deberá de estar tratada con autoclave IV para resistir lo suficientemente bien las inclemencias temporales. La cimentación de dicho poste deberá ser de dimensiones 0,30 m x 0,30 m x 1,0 m de profundidad y serán hormigonadas con hormigón HM-20. El poste horizontal tendrá anclados dos ángulos de madera para evitar el cimbreo de la cruz del poste en su parte más alta.

Esta medida ya se ha llevado a cabo.

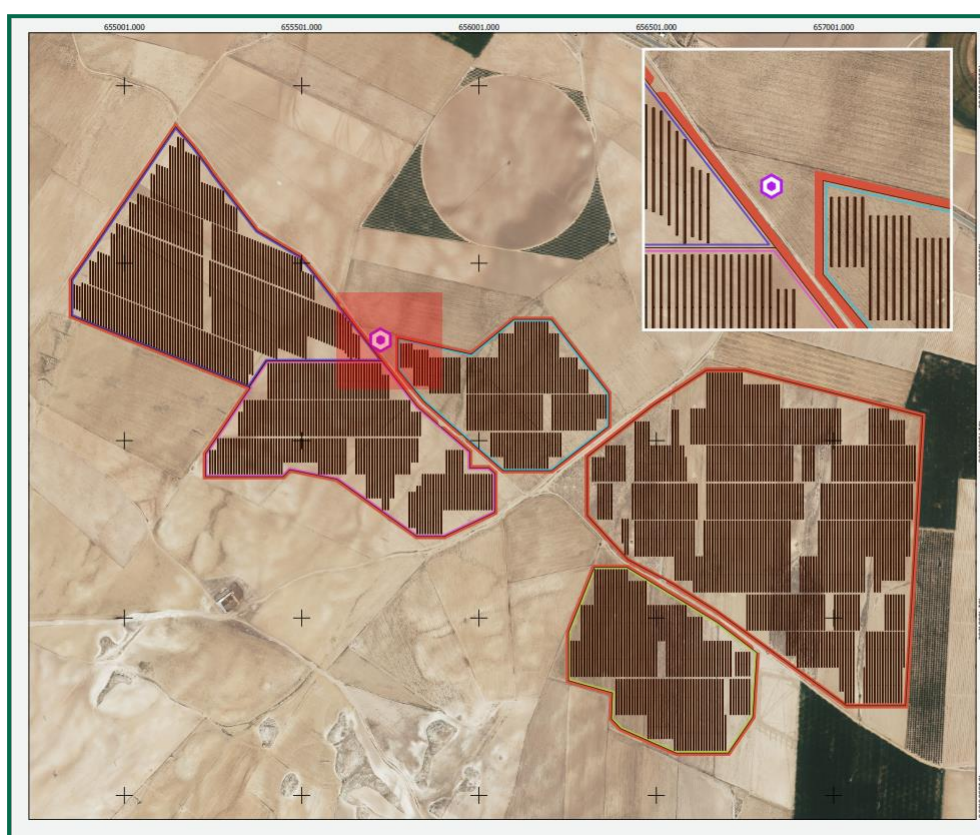
Figura 3. Ubicación primillar propuesto.

Se ha decidido instalar un primillar de nueva planta común para las plantas fotovoltaicas Larral y La Peñaza 3.

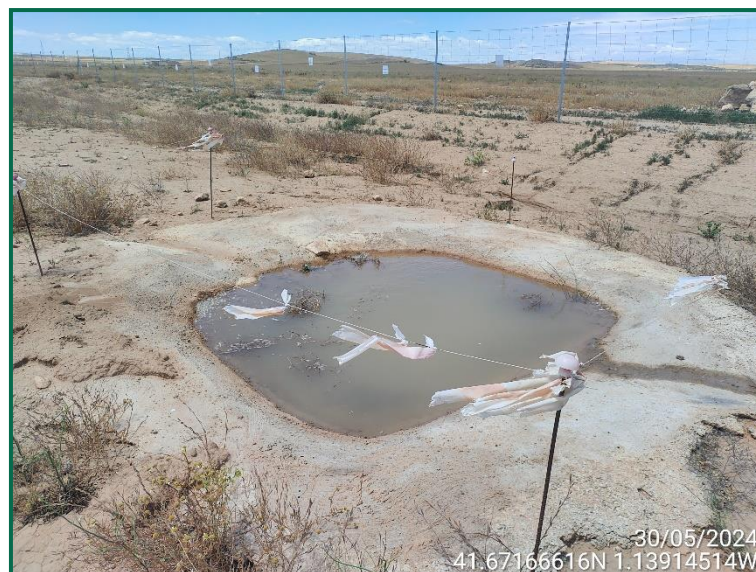
Fotografía 6. Basete ya construido.

Las dimensiones de la balsa serán de 1,0 m x 1,0 m en el fondo de excavación, la inclinación de al menos una de las paredes laterales del bebedero tendrá una pendiente que no superará los 25-30º, con el fin de facilitar la vía de escape para fauna terrestre que pueda caer por accidente en el punto de agua. La profundidad de estos taludes será de 1,0 m.

Tras realizar la excavación, se procederá a la impermeabilización de éste mediante la colocación de una capa geotextil y una lámina EPDM de 400 galgas. El geotextil y la lámina de PE cubrirán tanto el fondo de la

Esta medida **ya se ha implantado**, en la siguiente foto puede verse la balsa construida.

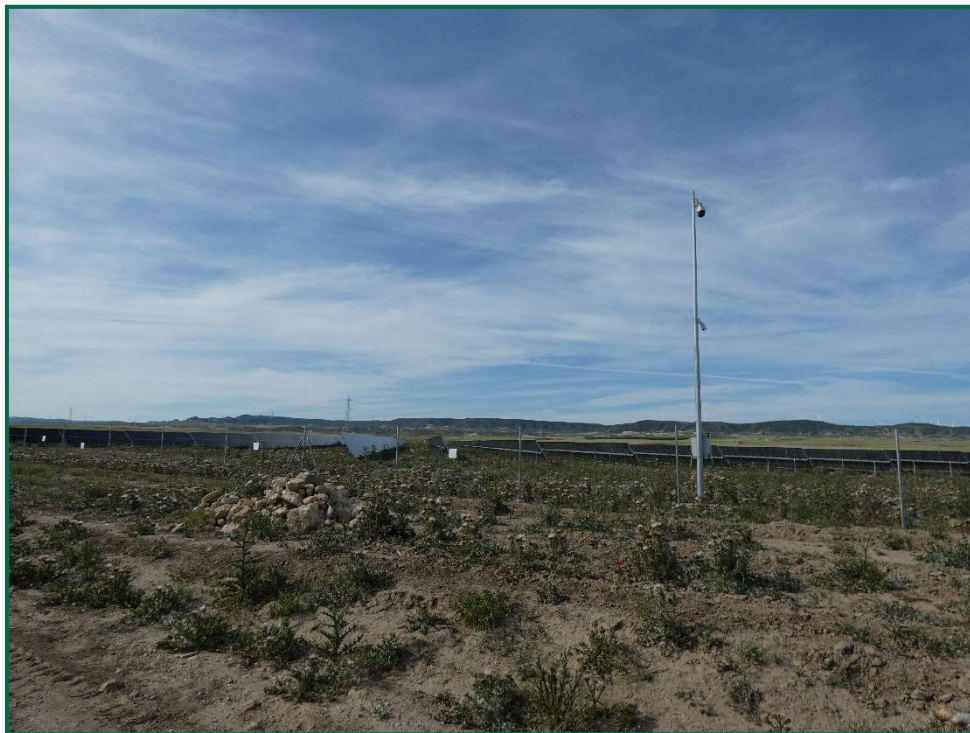
Fotografía 7. Montículos de piedras.

Estos montículos ya se han construido.

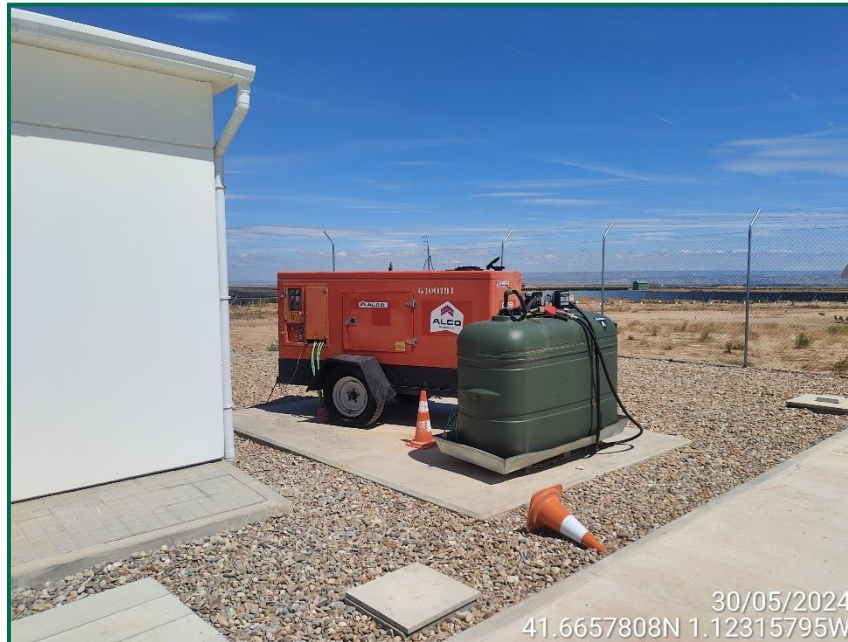
Fotografía 8. Grupo electrógeno.

El grupo electrógeno en uso actualmente cuenta con chasis estanco, está ubicado sobre y una base hormigonada dentro del perímetro de la subestación, y el bidón para combustible cuenta con una bandeja metálica para evitar vertidos accidentales en la recarga de combustible.

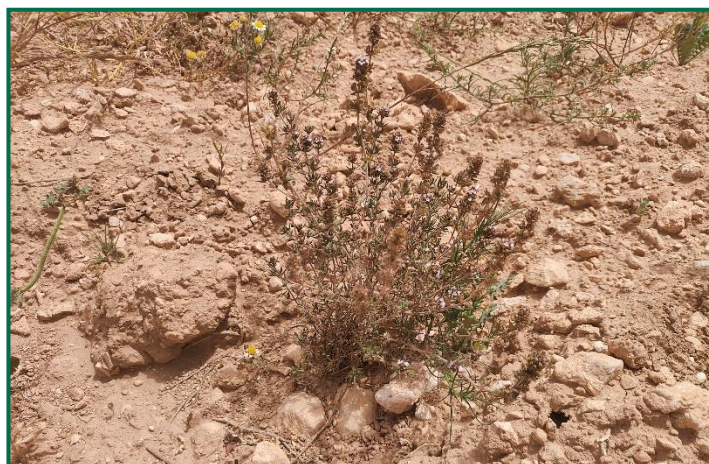
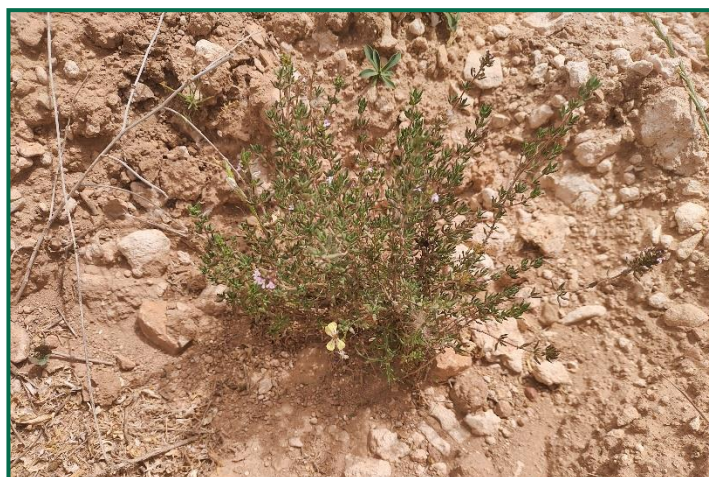
Fotografía 9. Plantones.

Las plantaciones perimetrales se realizarán en la parte exterior de los vallados cubriendo una franja de 8 metros de anchura en la que se introducirán especies propias de la zona. La longitud total de la pantalla vegetal será de *de 2.062,5 m*, siendo la superficie de 1,65 ha. Se establecerá un marco de plantación al tresbolillo de 3x3 metros.

Las plantaciones se efectuaron entre los meses de noviembre y diciembre de 2023.

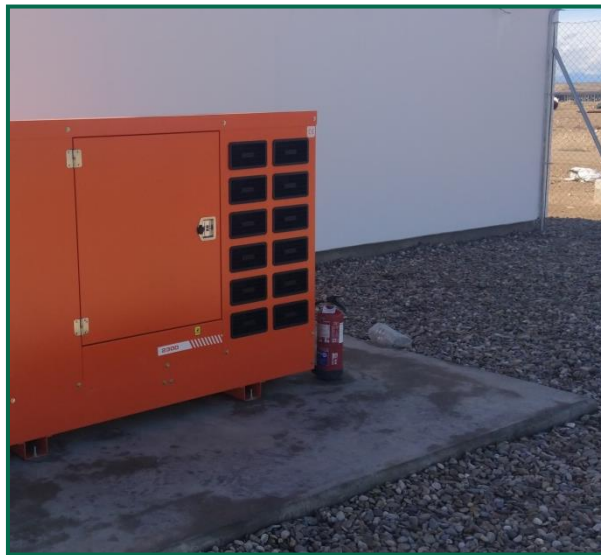
Fotografía 11. Extintor.

Se dispone de extintores, en la zona de la subestación, junto al grupo electrógeno y en la zona de obras. No se han depositado restos de desbroces ni materiales combustibles.

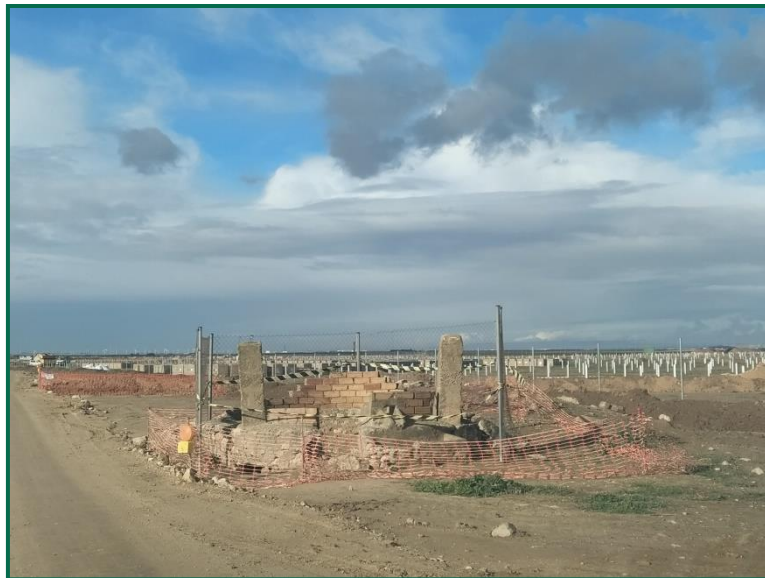
Fotografía 12. Muelle de carga

Ya se ha procedido al balizado del citado elemento arqueológicos, a continuación, se muestran fotografía de este balizado:
