SEGUIMIENTO AMBIENTAL EN FASE DE CONSTRUCCIÓN INFORME MENSUAL 6 DEL AÑO 2

“ PLANTA FOTOVOLTAICA LARRAL ”

Nombre de la instalación	PFV LARRAL
Provincia de la instalación	ZARAGOZA
Nombre del titular	PLANTA SOLAR OPDE 8, S.L
CIF del titular	B-71338123
Nombre de la empresa de vigilancia	LUZ DE GESTIÓN Y MEDIO AMBIENTE
Tipo de EIA	ORDINARIA
Informe en FASE de	OBRA
Periodicidad del informe según DIA	MENSUAL
Año de seguimiento nº	2
nº de informe y año de seguimiento	INFORME 6 DEL AÑO 2
Periodo que recoge el informe	FEBRERO 2024

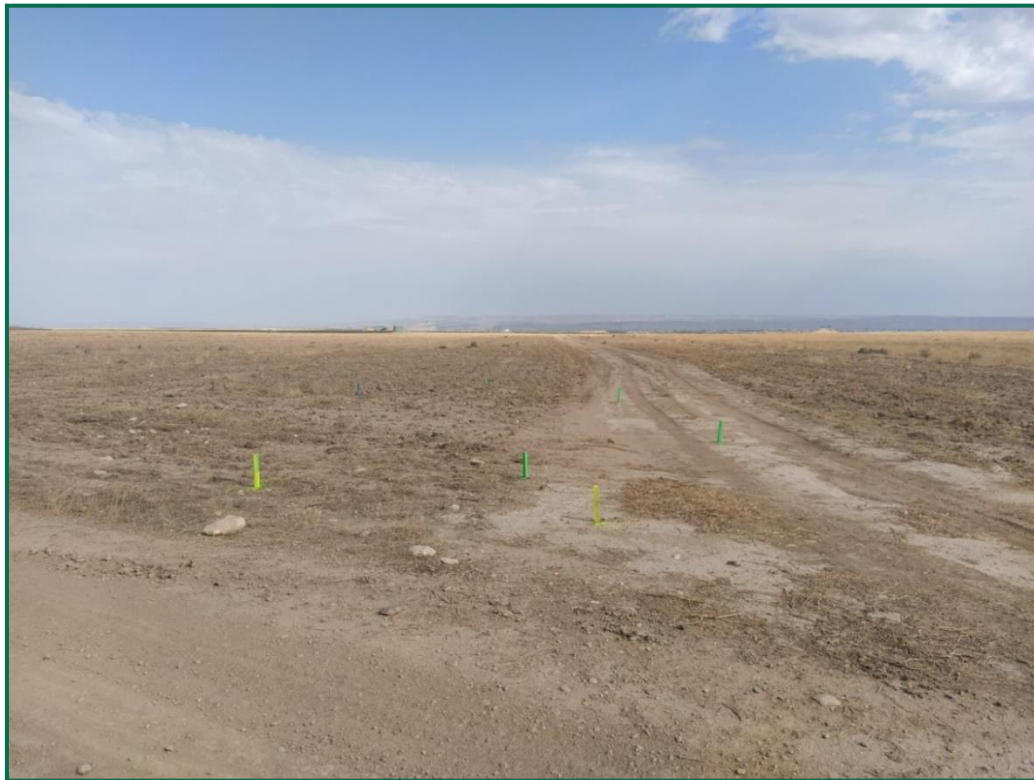
Se se realiza un jalonamiento del perímetro mediante estacas. La Dirección Ambiental realiza un control visual continuado para comprobar que no se sobrepasan los límites de la zona de ocupación.

Fotografía 1. Jalonamiento previo.

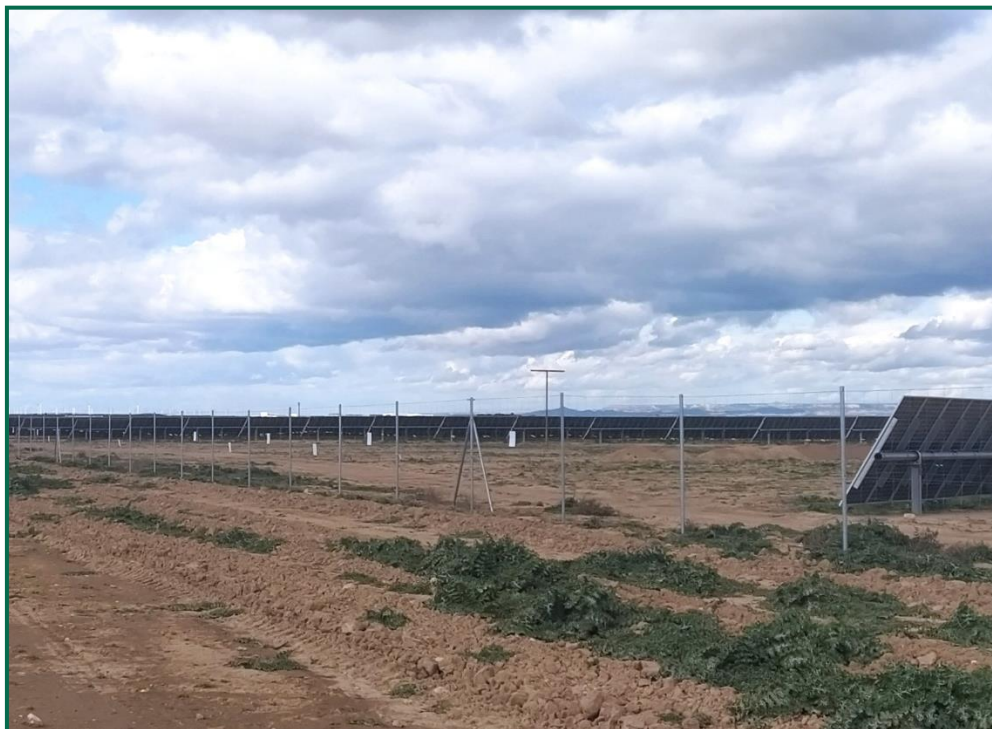
Actualmente el vallado perimetral ya está instalado.

Fotografía 2. Vallado.

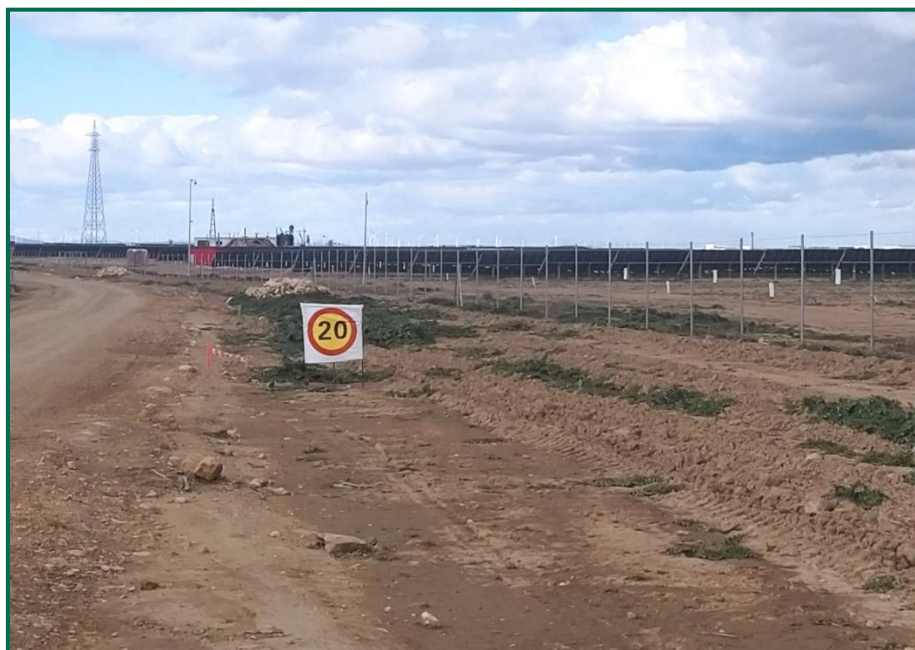
Se restringe la velocidad de circulación a 20 km/h por todo el recorrido de la obra a para minimizar la producción de polvo.

Fotografía 3. Señal de limitación de velocidad.

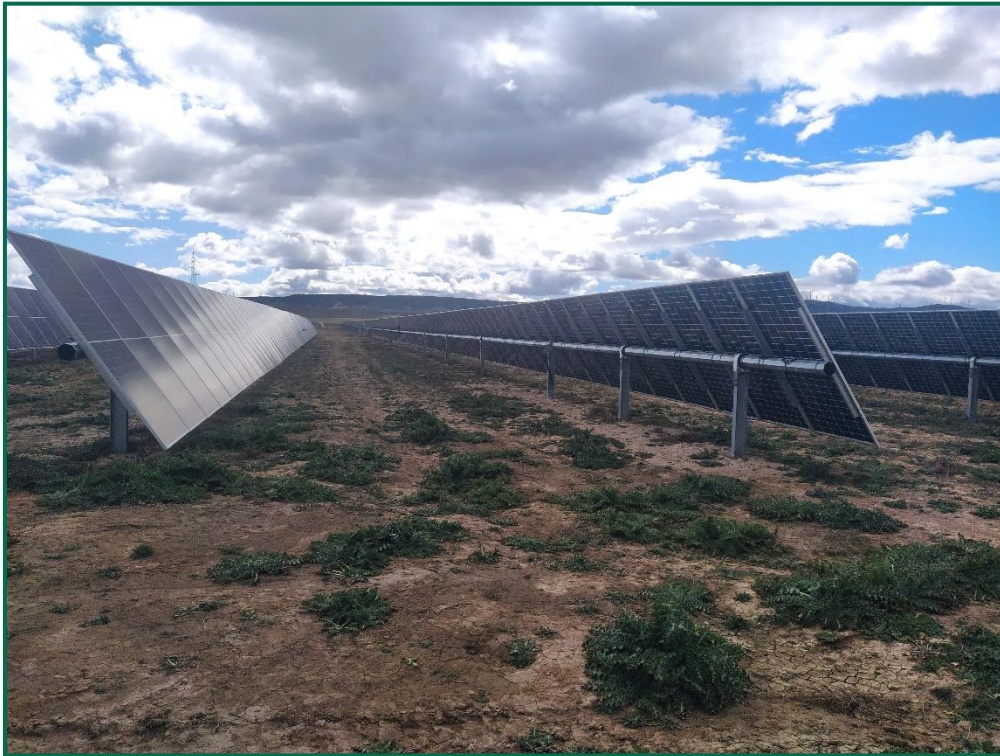
Únicamente se realizan movimientos de tierra en aquellas zonas con mayor desnivel que es necesario nivelar. En las zonas donde no es necesario únicamente se realiza un desbroce de la vegetación de mayor altura, pero no se elimina esta por completo, ni se retira la capa de tierra vegetal para la colocación de los seguidores.

Fotografía 4. Hincas sobre el terreno.

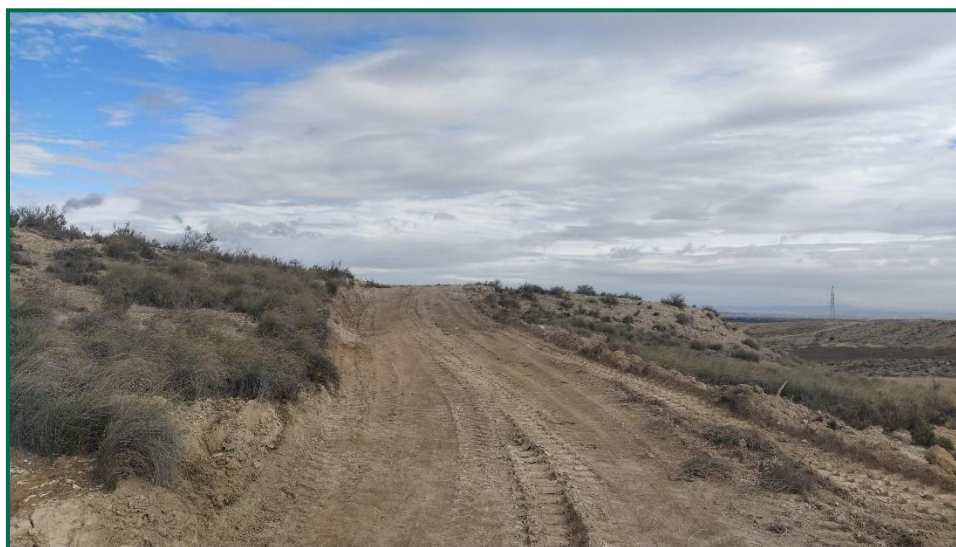
Se ha intentado en la medida de lo posible acceder mediante rodadas, pero en algunos apoyos, en concreto el apoyo 17, al que debido a su posición, y la inclinación del terreno circundante y el desnivel

existente por cualquier vía de acceso, la empresa constructora ha considerado necesario realizar una nivelación en algunos tramos para permitir el acceso de la maquinaria. En el acceso al apoyo 21 se a creado vial debido al paso de maquinaria pesada.

Fotografía 5. Acceso apoyo 17.

Una vez concluidos los trabajos se estudiará cual es el nivel de afección, se realizará una restitución del terreno y se planeará una restauración vegetal con especies propias del HIC.

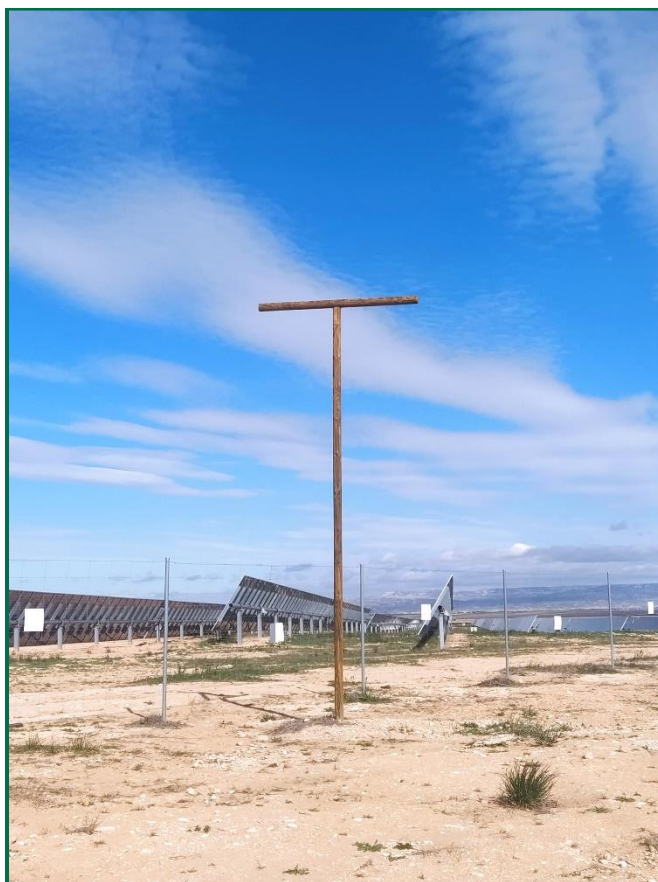
Se instalarán 8 postes posaderos que se ubicarán en zonas de la Planta Fotovoltaica que no se encuentren cerca de las balsas-bebedero ejecutadas. Dichos postes estarán igualmente ejecutados en zonas donde no afecten a la propia funcionalidad del Parque Fotovoltaico evitando así la generación de sombras sobre los propios paneles. Los postes posaderos tendrán una altura total de 4 metros sobre la superficie natural del terreno. Dada su altura deberán de tener una longitud total de 5/6 metros para que los mismos puedan estar enterrados embebidos en la tierra una profundidad mínima de 1 metro.

La madera del poste deberá de estar tratada con autoclave IV para resistir lo suficientemente bien las inclemencias temporales. La cimentación de dicho poste deberá ser de dimensiones 0,30 m x 0,30 m x 1,0 m de profundidad y serán hormigonadas con hormigón HM-20. El poste horizontal tendrá anclados dos ángulos de madera para evitar el cimbreo de la cruz del poste en su parte más alta.

Esta medida ya se ha llevado a cabo.

Fotografía 7. Poste posadero.

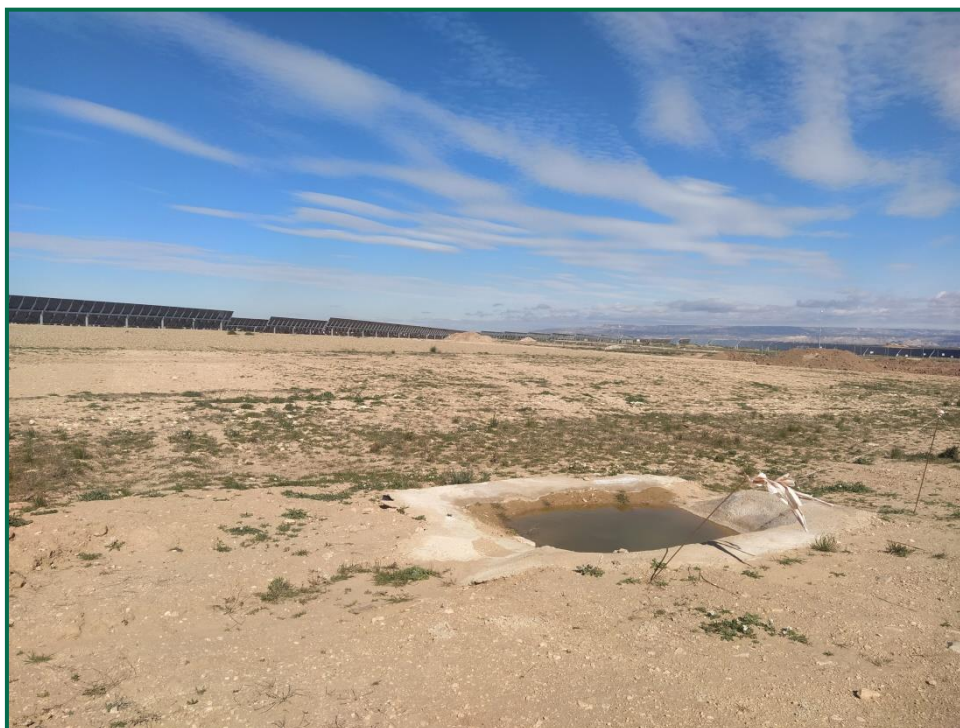
Esta medida **ya se ha implantado**, en la siguiente foto pueden verse una de las balsas construidas.

Fotografía 8. Basete ya construido.

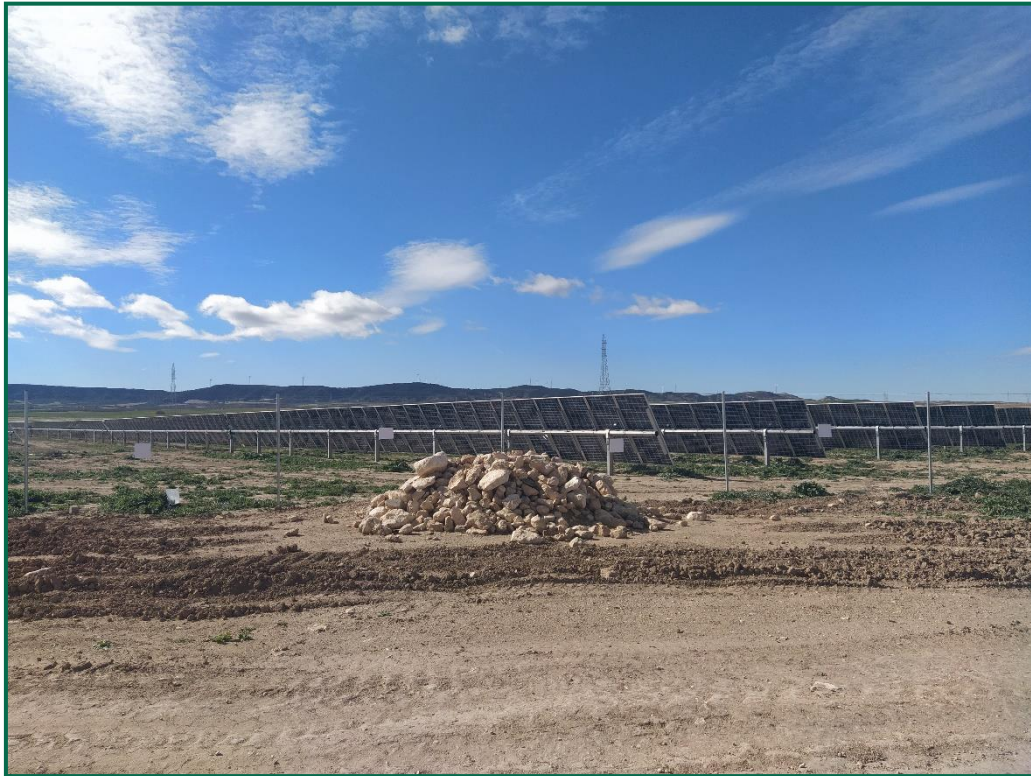
Estos montículos ya se han construido.

Fotografía 9. Montículos de piedras.

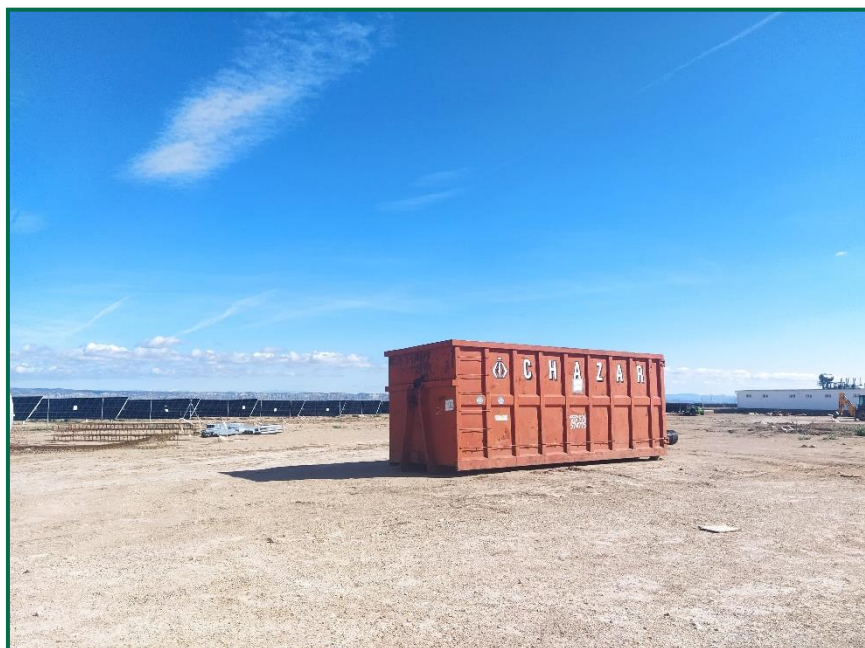
Estos residuos han sido retirados, y la zona de casetas de obra ha sido desmantelada, el punto limpio se ha trasladado al interior de la subestación, así como las oficinas.

Fotografía 10. Contenedor para voluminosos.

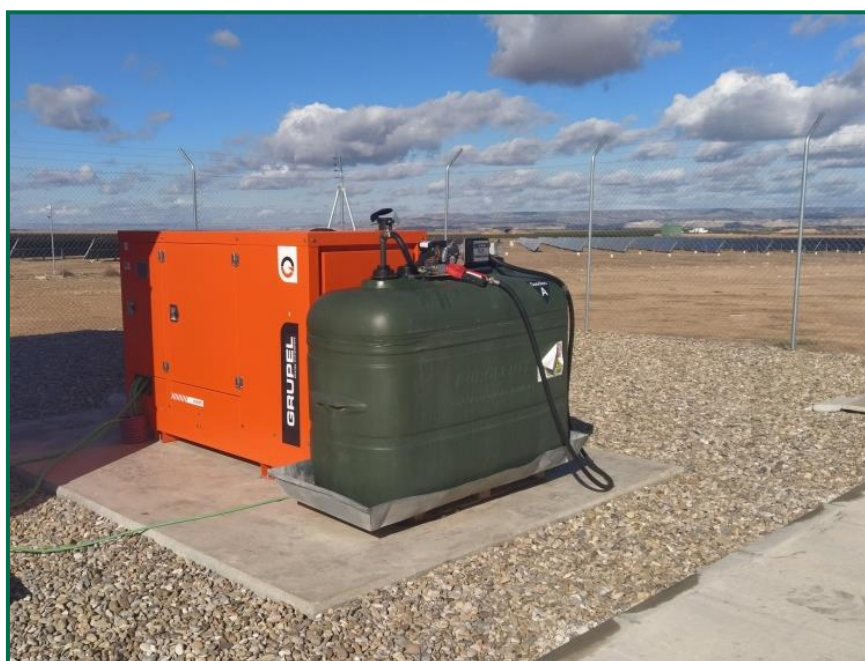
El grupo electrógeno en uso actualmente cuenta con chasis estanco, está ubicado sobre y una base hormigonada dentro del perímetro de la subestación, y el bidón para combustible cuenta con una bandeja metálica para evitar vertidos accidentales en la recarga de combustible.

Fotografía 11. Grupo electrógeno.

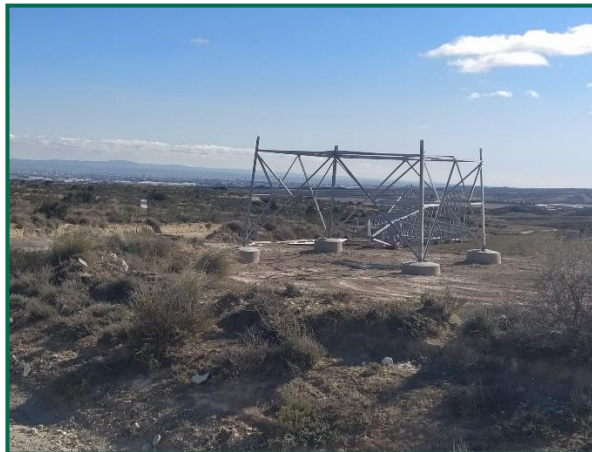
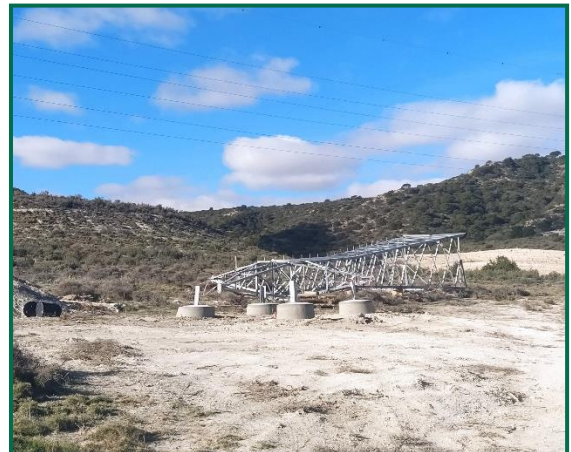
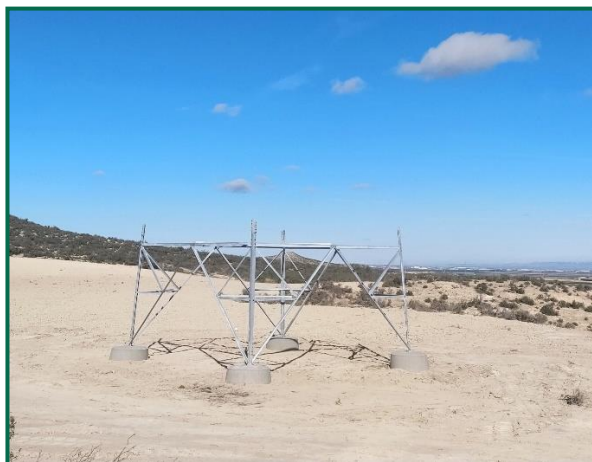
Ya se han excavado y hormigonado todos los apoyos, y se están comenzado a montar estructuras. También se ha excavado en trazado del tramo soterrado.

Fotografías 12, 13, 14 y 15. Apoyos en proceso de instalación.

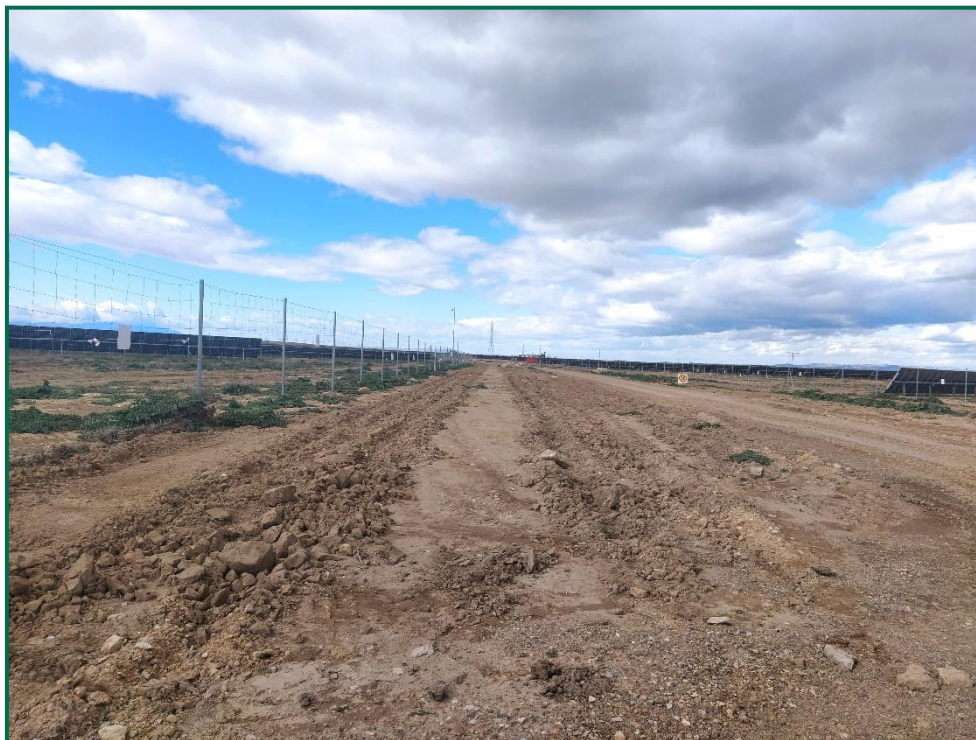
Las plantaciones se efectuaron entre los meses de noviembre y diciembre de 2023.

Fotografía 16. Zona con plantones ya colocados.

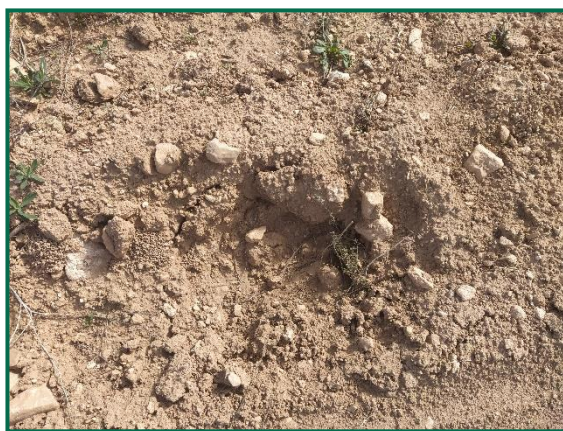
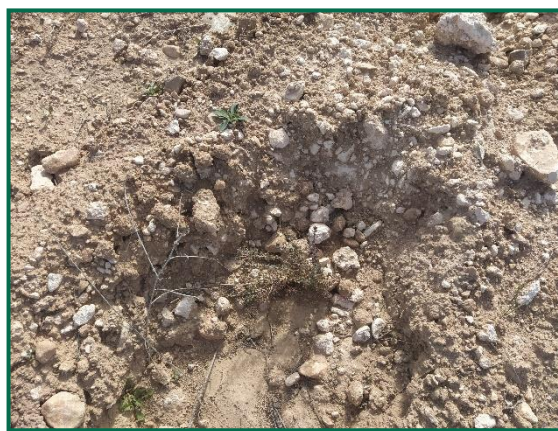
Fotografías 17 y 18. Plantones.

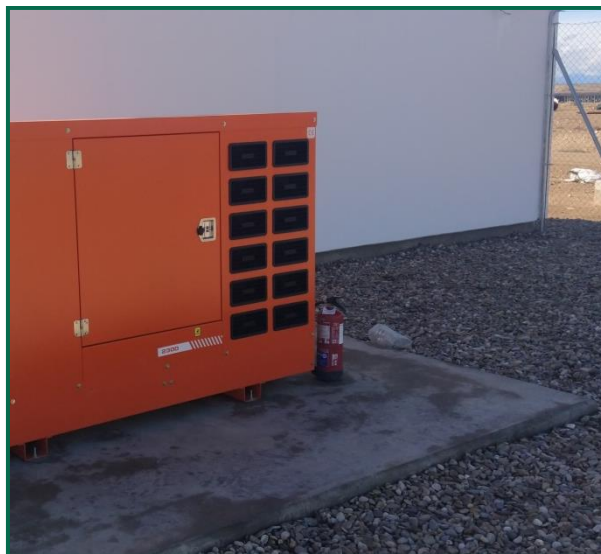
Se dispone de extintores, en la zona de la subestación, junto al grupo electrógeno y en la zona de obras. No se han depositado restos de desbroces ni materiales combustibles.

Fotografía 19. Extintor.
