OCTAVO

INFORME MENSUAL EN FASE DE CONSTRUCCIÓN

PLANTA FOTOVOLTAICA PRADILLO 2 Y SU INFRAESTRUCTURA DE EVACUACIÓN Pedrola (Zaragoza)

Febrero 2024

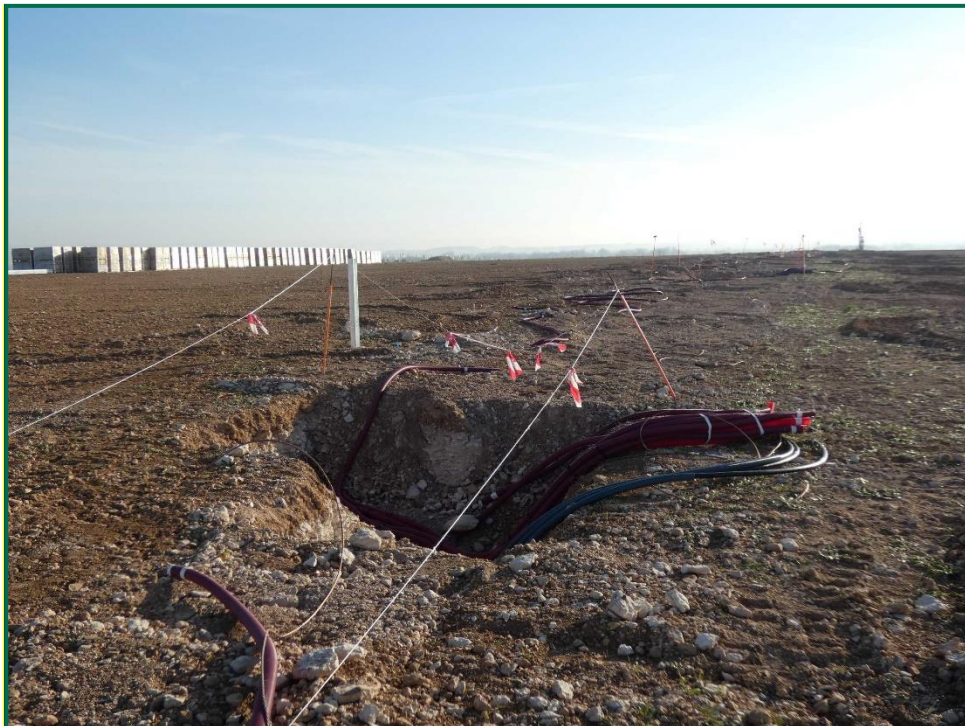
No se realiza el balizamiento de todo el perímetro de la obra ya que se generaría una gran cantidad de residuos de malla de obra o cinta que tiende a romperse y dispersarse por toda la zona. Sí se realiza un jalonamiento del perímetro mediante banderines. La Dirección Ambiental realiza un control visual continuado para comprobar que no se sobrepasan los límites de la zona de ocupación.

Fotografía 1. Jalonamiento de zanjas.

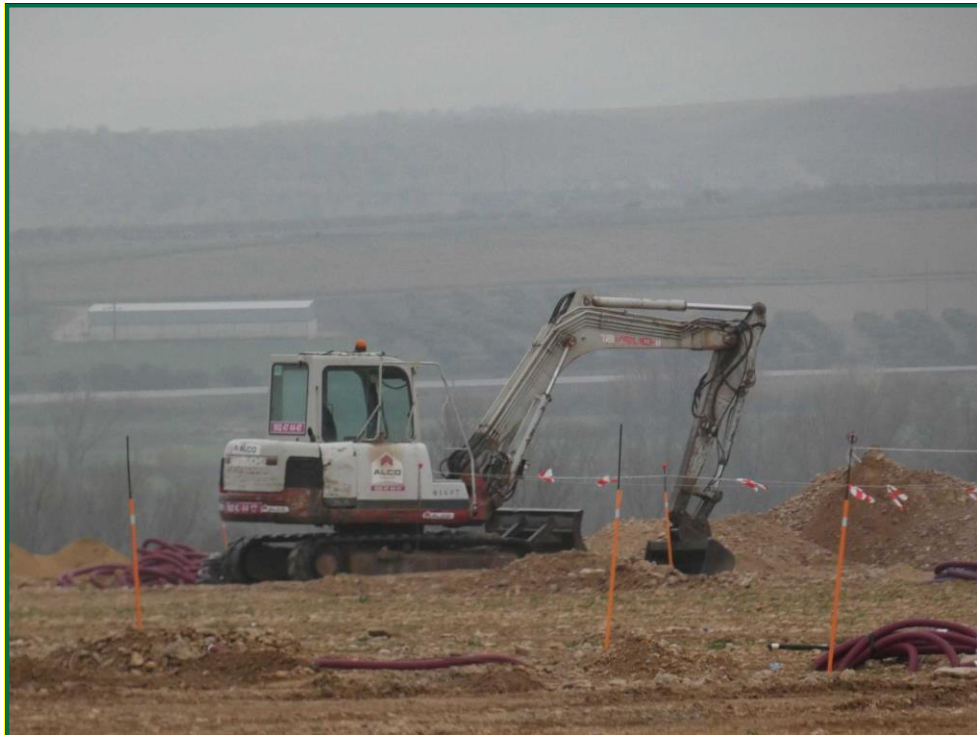
Durante las visitas a obra no se constata afección por emisión de polvo significativa durante los trabajos. Se prevé humedecer los caminos cuando las circunstancias lo requieran con la presencia de una cuba esparciendo agua por el terreno.

Fotografía 2. Escavadora tapando zanjas.

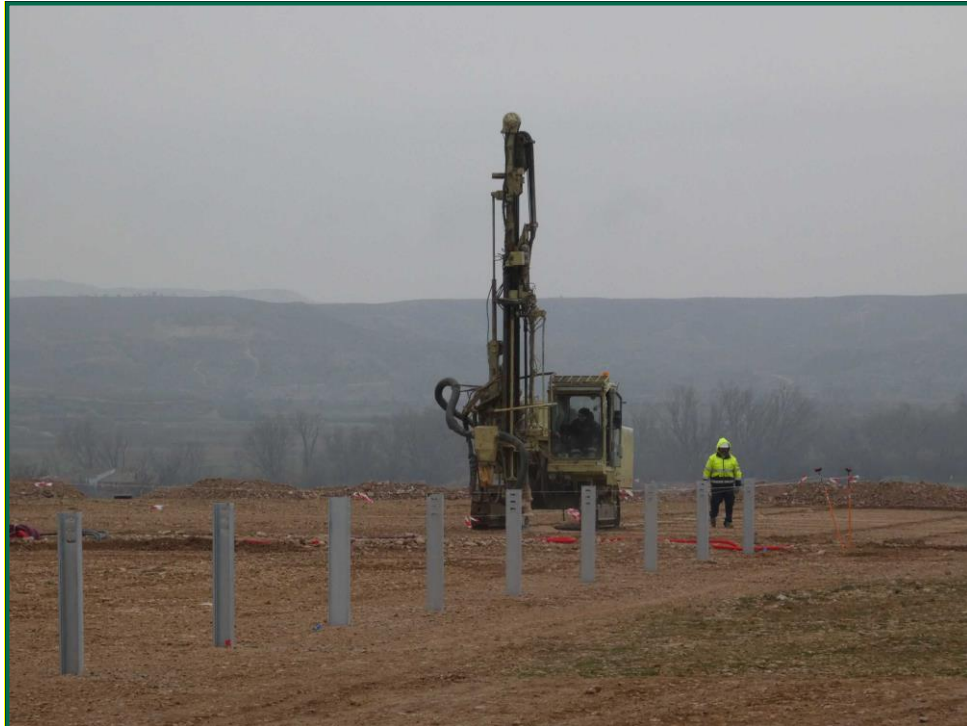
Fotografía 3. Máquina hincapostes.

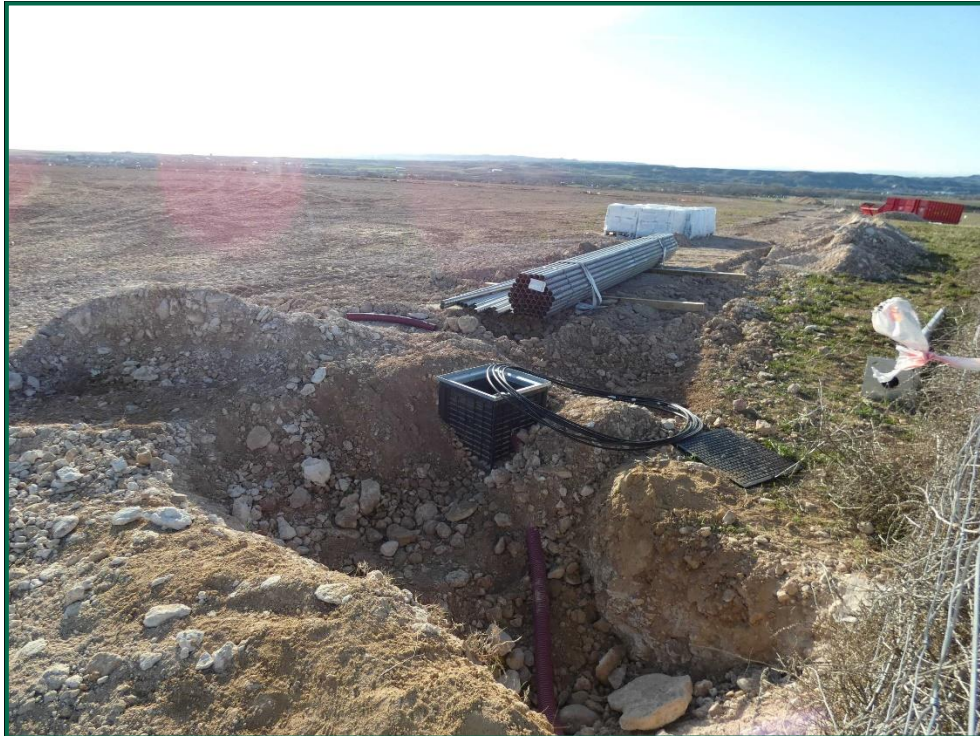
Fotografía 4. Tapado de zanjas.

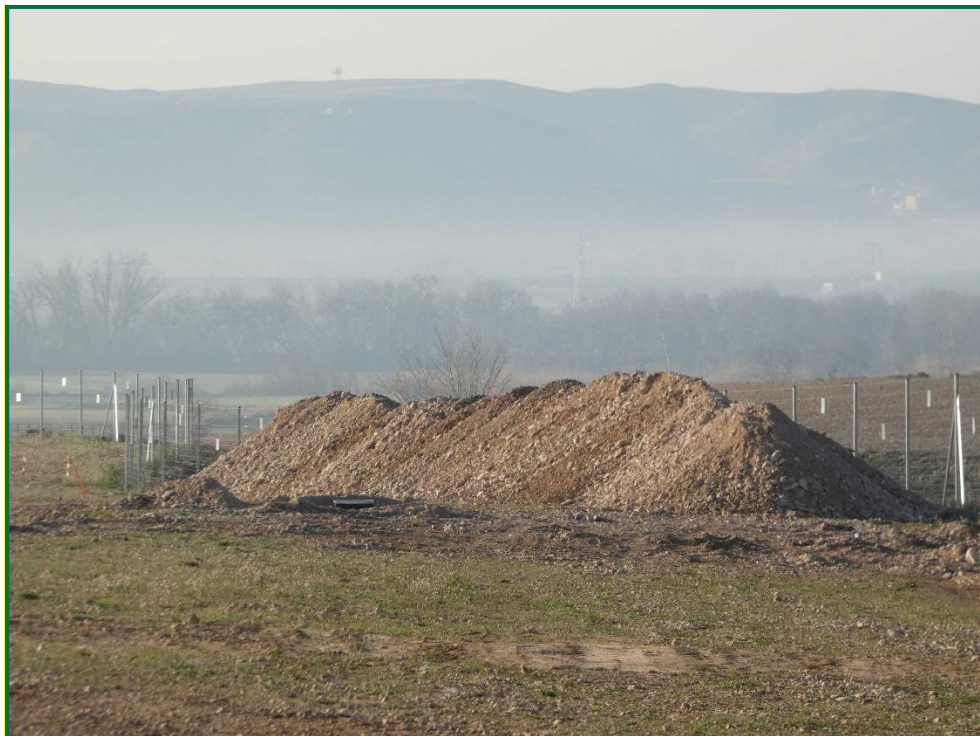
Por el momento la tierra vegetal extraída ha sido escasa debido a que no ha sido necesario nivelar todo el terreno, únicamente algunas zonas y con un espesor limitado, y esta se ha ido extendiendo sobre el terreno. La tierra extraída para la construcción de balsas de limpieza se ha acopiado en caballones al igual que la tierra retirada para realizar zanjas. En las zonas donde se van a realizar plantaciones para crear una patalla vegetal no se ha realizado ningún movimiento de tierra, conservando la capa de tierra vegetal presente.

Fotografía 5. Acopios de tierra.

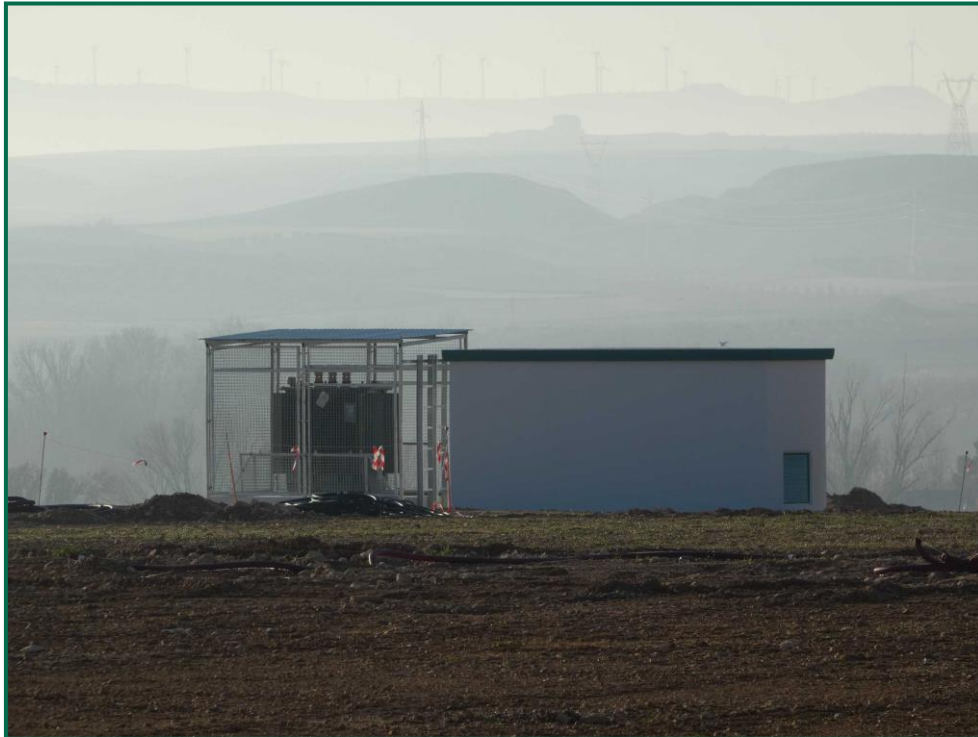
Fotografía 6. Colocación de inversores.

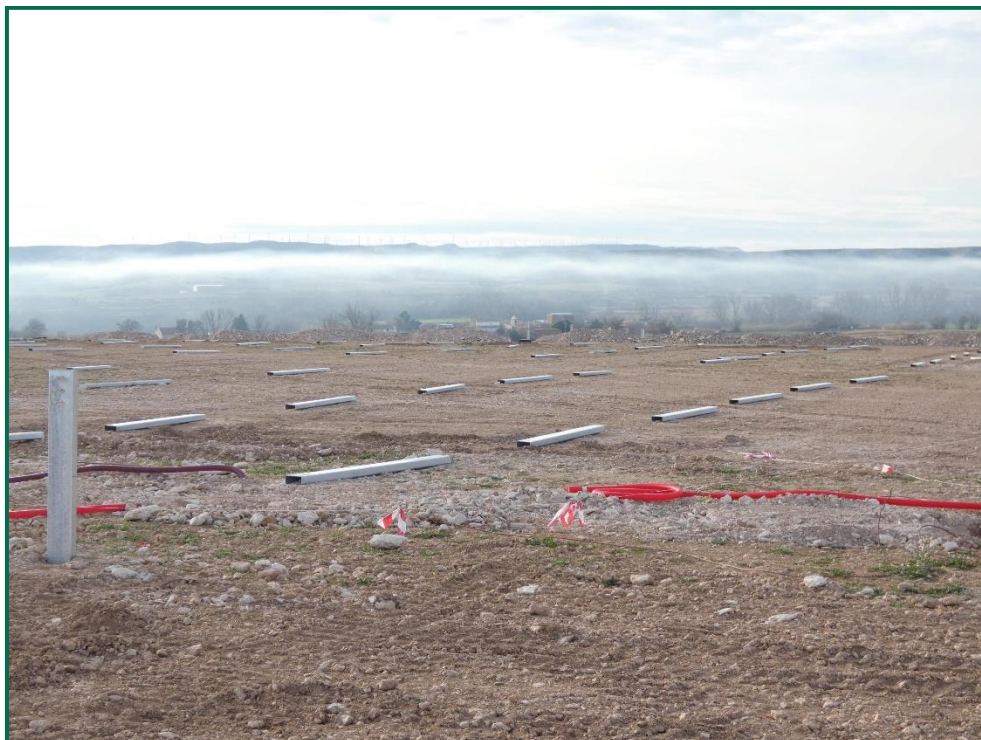
Fotografía 7. Colocación de postes verticales.

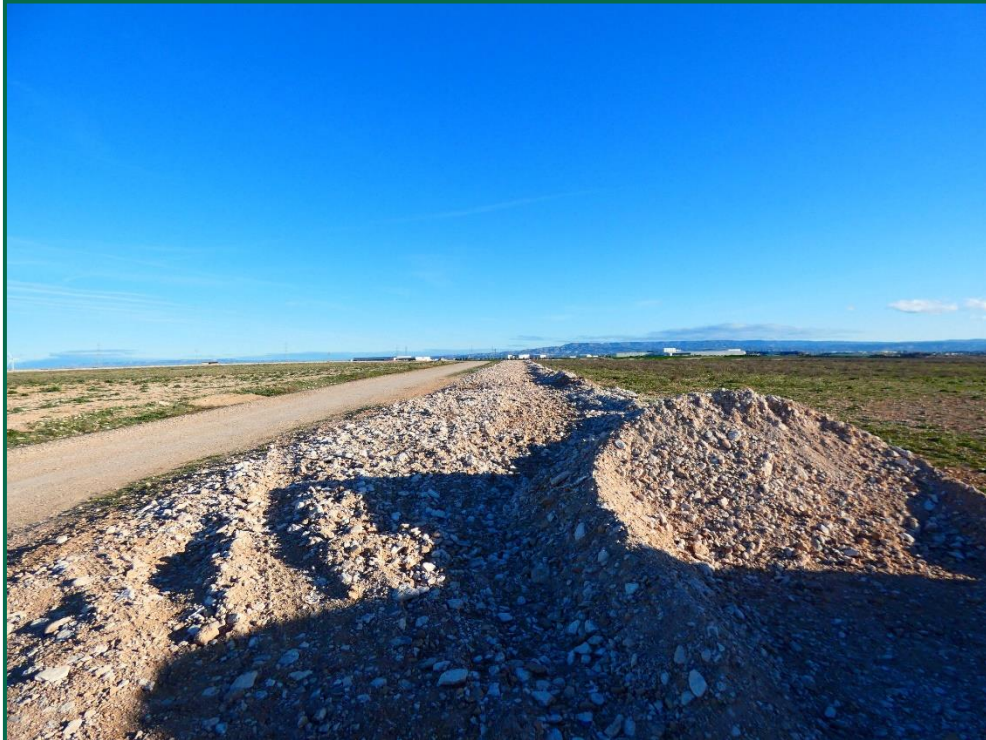
Fotografía 8. Línea de evacuación tapada.

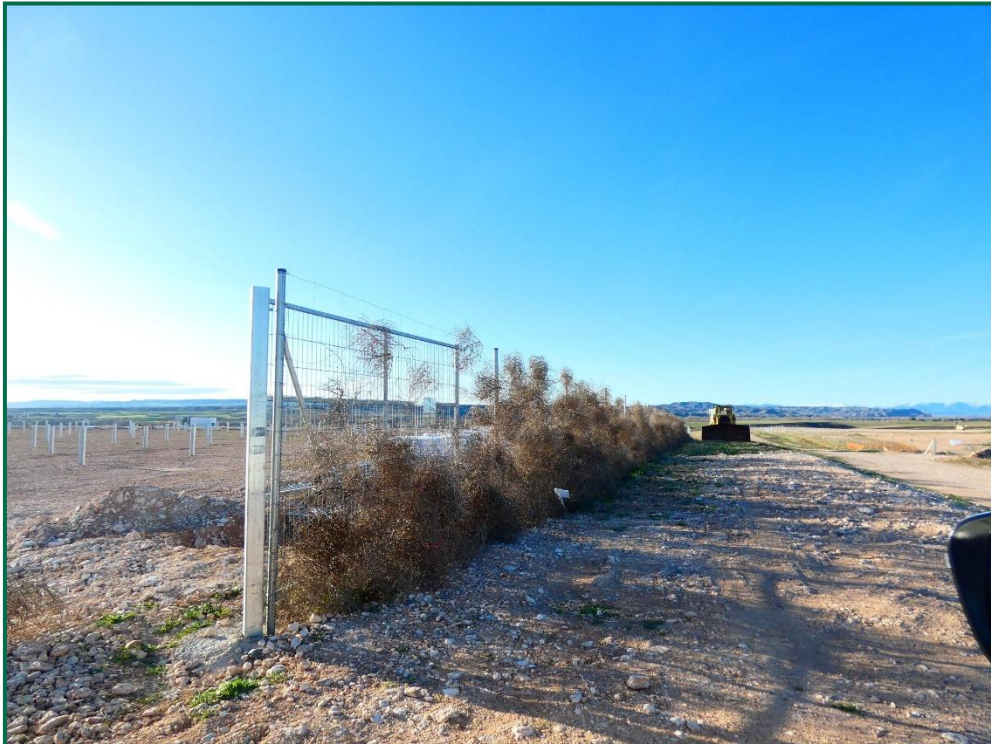
Durante las visitas a obra se comprueba que la ocupación de zonas de vegetación se limita a lo aprobado en el proyecto. Se verifica también que la maquinaria circula únicamente por los viales habilitados para tal fin. Desde el inicio de las obras se ha planificado la ejecución de una franja vegetal de 8 m de anchura en torno al vallado perimetral.

Fotografía 9. Franja vegetal y plantas rodadoras sobre el vallado.

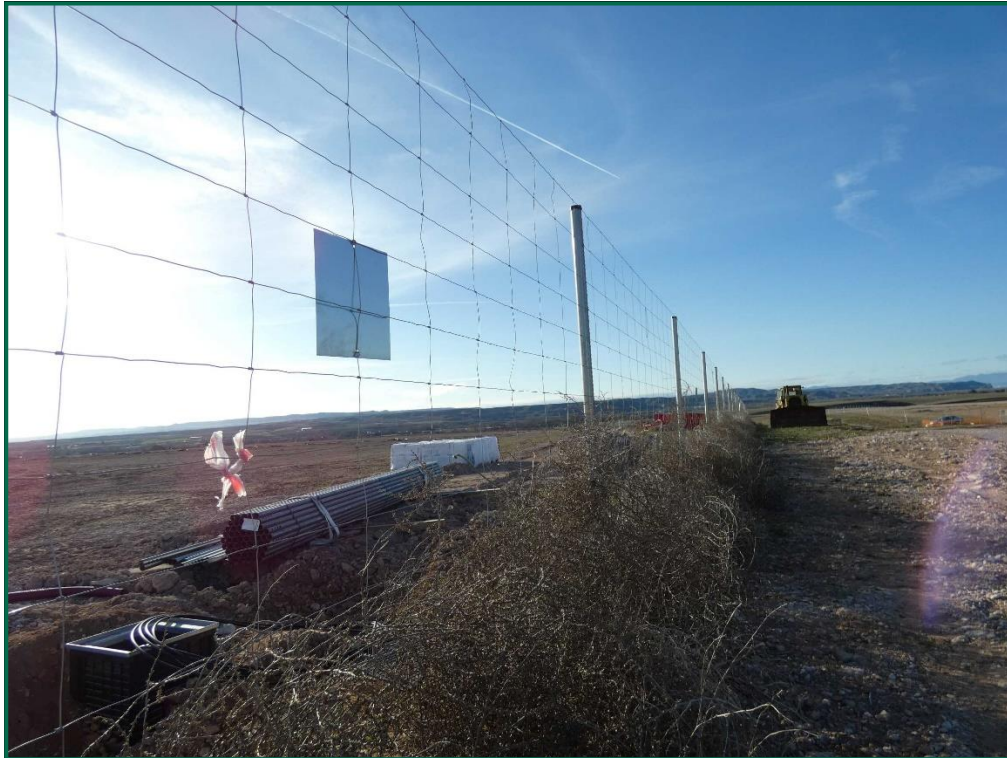
El vallado perimetral se ha instalado utilizando malla cinéptica y dejando un espacio de al menos 20 cm desde el suelo. Además se ha dejado un espacio en el vallado para fauna de mayor tamaño. Por otro lado, se han instalado las placas anticollisión a diferentes alturas sobre la malla.

Fotografía 10. Vallado perimetral y placa anticollisión.

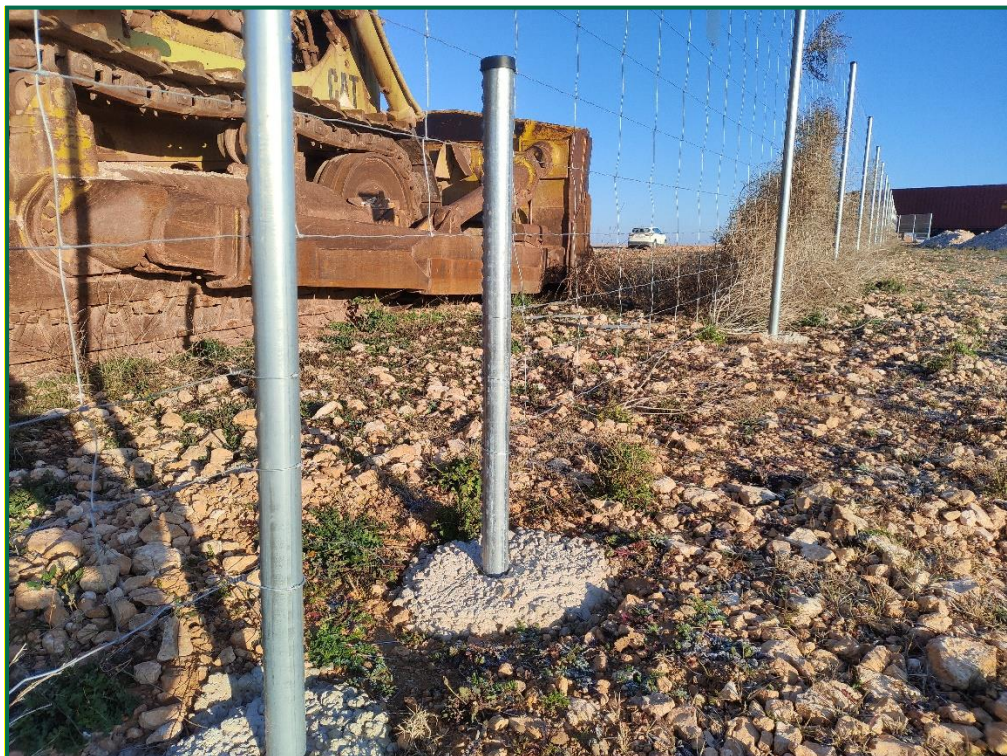
Fotografía 11. Espaciado cinegético.

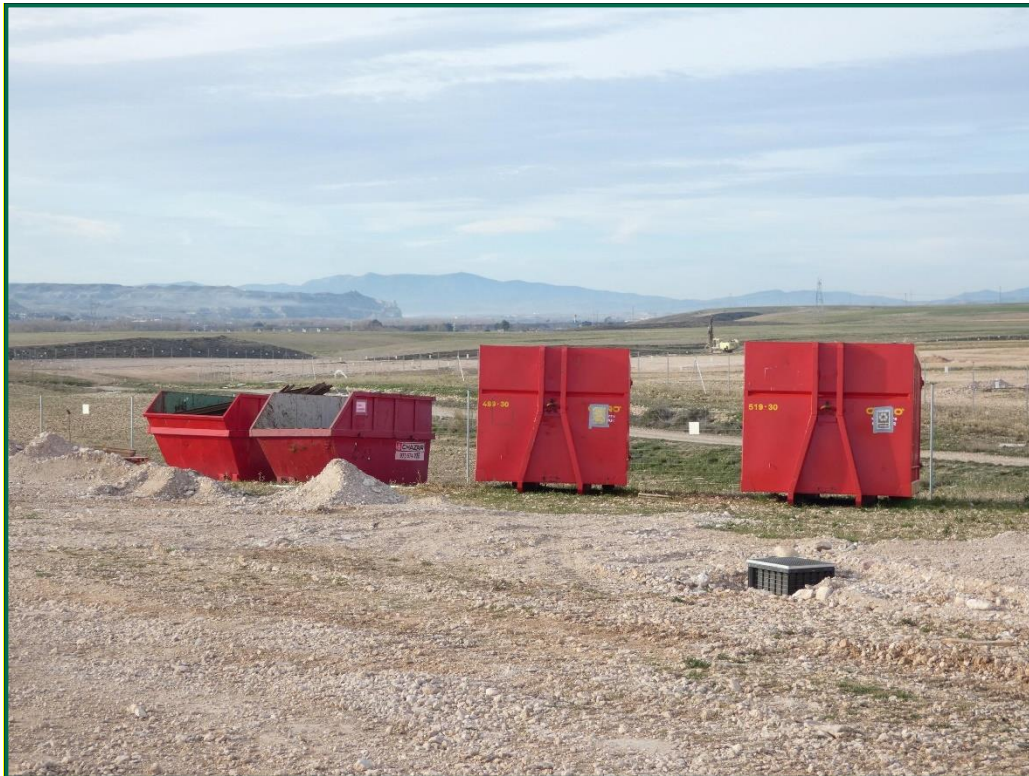
Se han colocado los contenedores específicos para la separación de cada tipo de residuo inerte, así como la adecuación de un punto limpio para el almacenamiento selectivo y seguro de los residuos peligrosos que se puedan producir. Los contenedores de residuos de materiales se han instalado en “Pradillos 2 y 4” y son comunes para el resto de las obras, mientras que el punto limpio para el almacenamiento selectivo y seguro de los residuos peligrosos se ha instalado en “Pradillo” y es común para el resto de las obras. Por otro lado, se han instalado unos contenedores para la gestión de la obra y para guardar los materiales. Además, se han colocado balsas para limpieza de máquinas y material.

Fotografía 14. Contenedores de residuos.

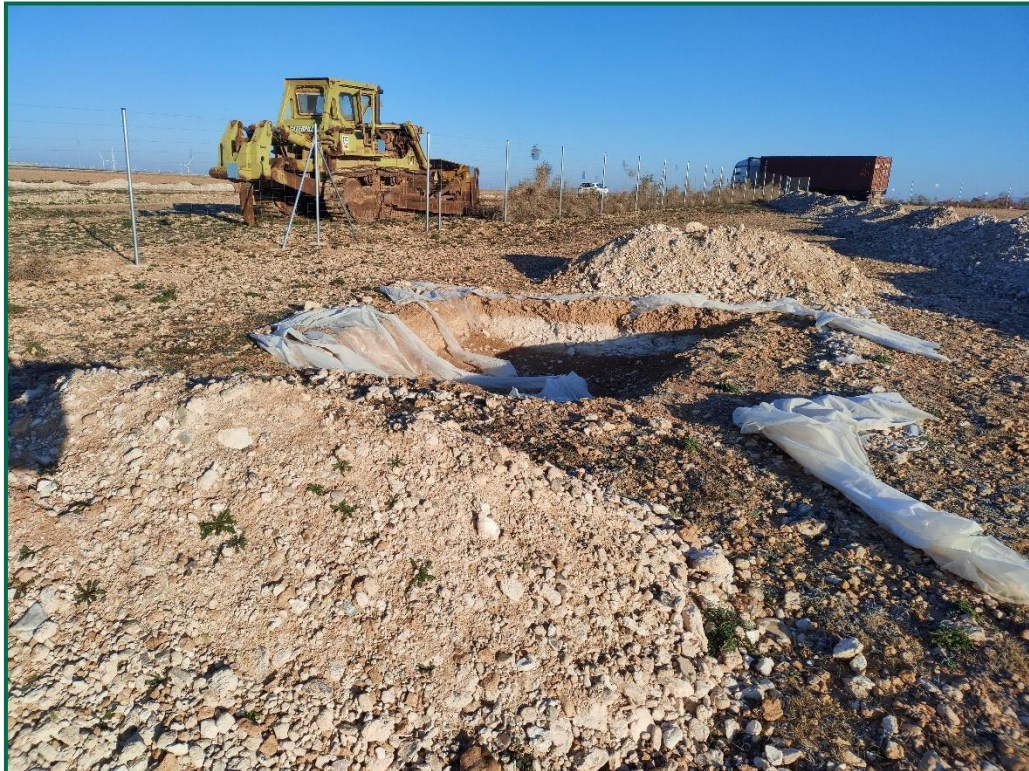
Fotografía 15. Balsa de limpieza.

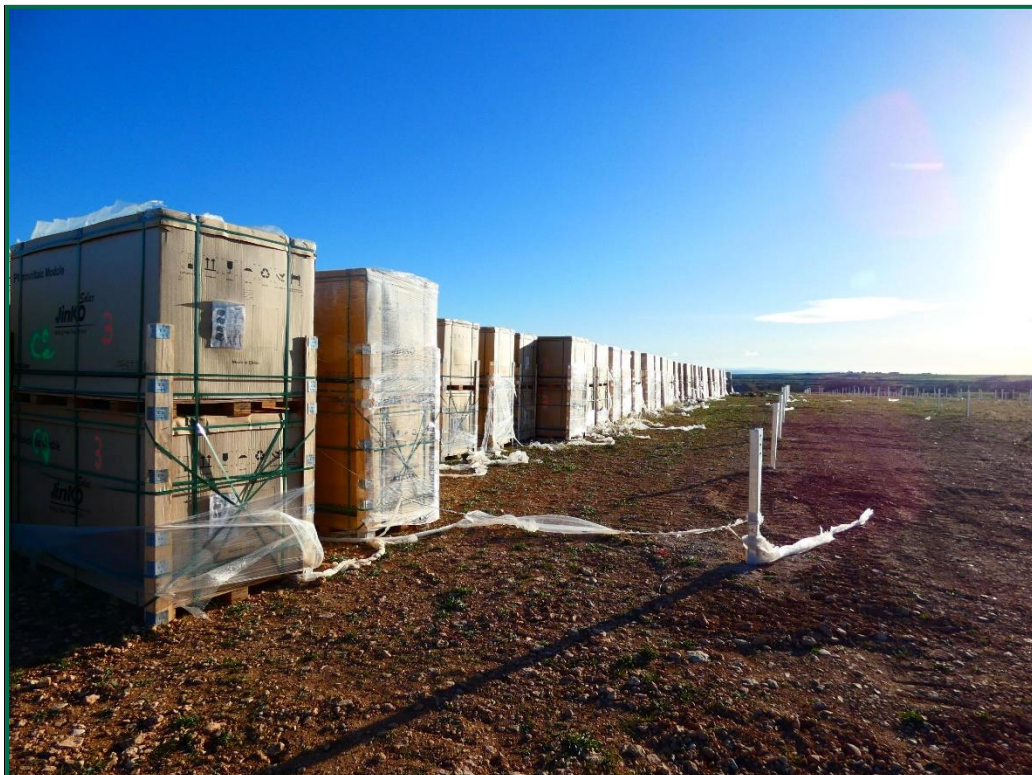
Durante la última visita realizada se observan restos del embalaje de materiales, el cual se ha roto y ha sido arrastrado hacia el vallado y zonas colindantes debido a los fuertes vientos sufridos durante este mes de febrero. Para solucionar esta causa, se procederá a realizar batidas para recoger dichos residuos.

Fotografía 16. Materiales con el embalaje desprendido por la acción de fuertes vientos.

Se están realizando batidas para retirar los restos de embalaje arrastrados por el viento hasta el vallado y zonas colindantes.
