Nombre de la instalación	PLANTA FOTOVOLTAICA PRADILLO 3
Provincia de la instalación	ZARAGOZA
Nombre del titular	RENOVABLES DE SIBIRANA 5 S.L.
CIF del titular	B-99544637
Nombre de la empresa de vigilancia	LUZ DE GESTIÓN Y MEDIO AMBIENTE, S.L.
Tipo de EIA	SIMPLIFICADA
Informe en FASE de	CONSTRUCCIÓN
Periodicidad del informe según DIA	MENSUAL
Año de seguimiento nº	1
nº de informe y año de seguimiento	INFORME 10 DEL AÑO 1
Periodo que recoge el informe	MES DE ABRIL DE 2024

INFORME MENSUAL EN FASE DE CONSTRUCCIÓN

PLANTA FOTOVOLTAICA PRADILLO 3 Y SU INFRAESTRUCTURA DE EVACUACIÓN Pedrola (Zaragoza)

Abril 2024

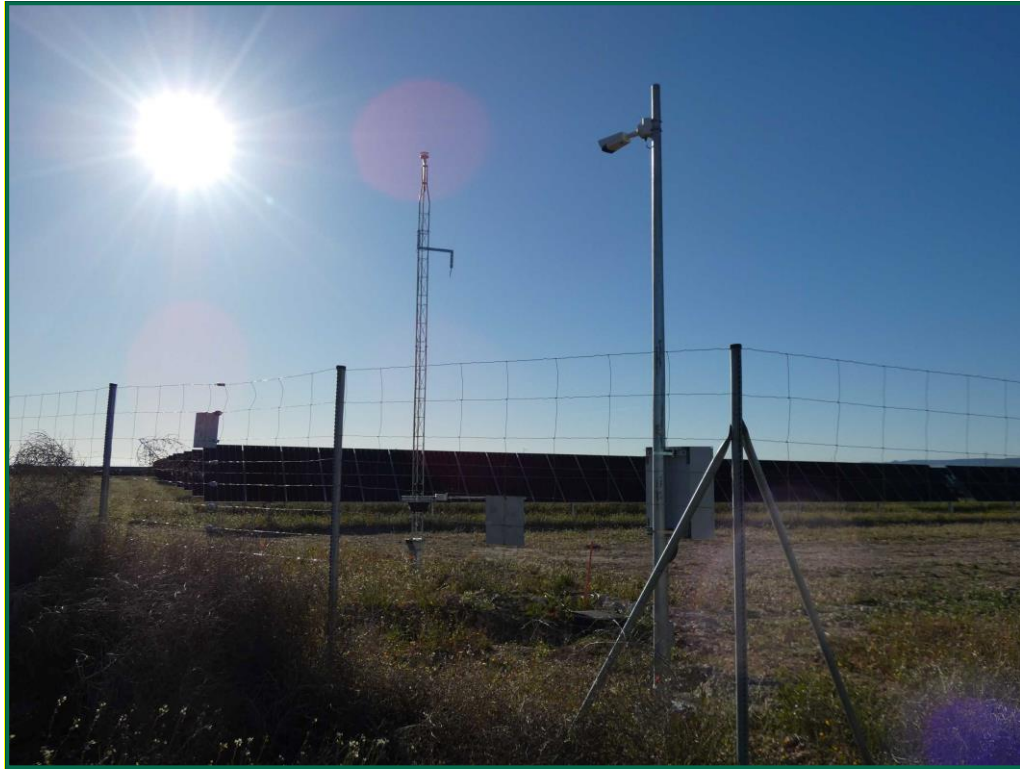
Fotografía 1. Cámara de vigilancia y estructura de parámetros ambientales.

- Colocación de las placas fotovoltaicas.
- Colocación de cámaras de vigilancia y estructuras para la medición de parámetros ambientales.

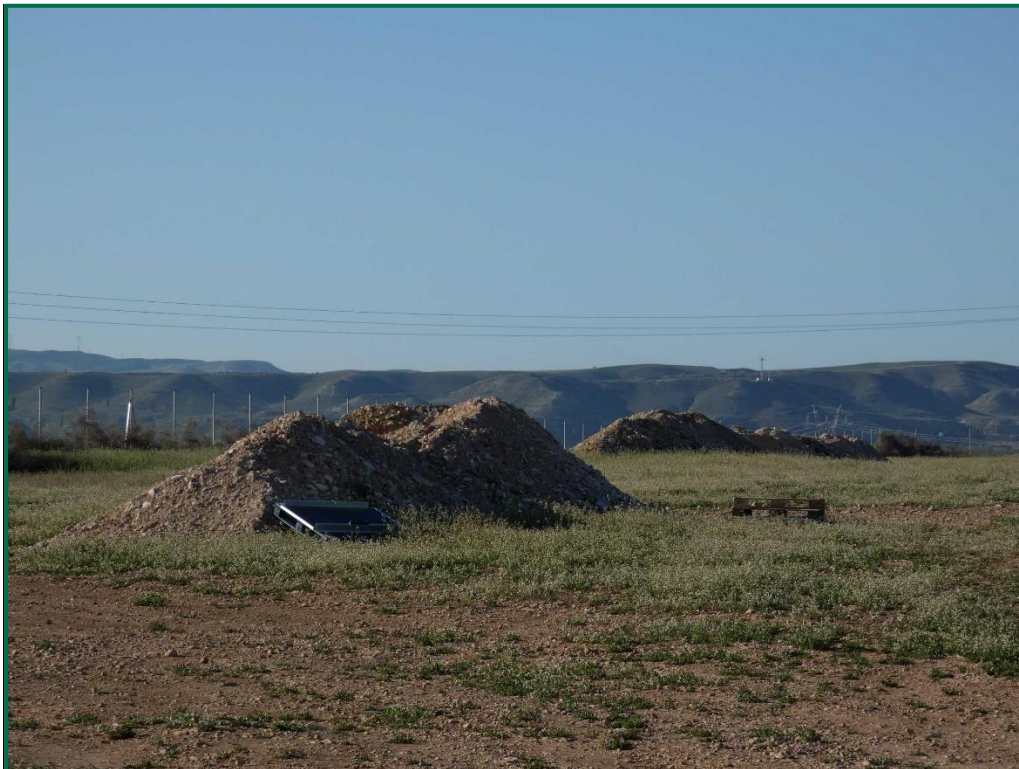
Por el momento la tierra vegetal extraída ha sido escasa debido a que no ha sido necesario nivelar todo el terreno, únicamente algunas zonas y con un espesor limitado, y esta se ha ido extendiendo sobre el terreno. La tierra extraída para la construcción de balsas de limpieza se ha acopiado en caballones al igual que la tierra retirada para realizar zanjas. En las zonas donde se van a realizar plantaciones para crear una patalla vegetal no se ha realizado ningún movimiento de tierra, conservando la capa de tierra vegetal presente.

Fotografía 2. Acopios de tierra.

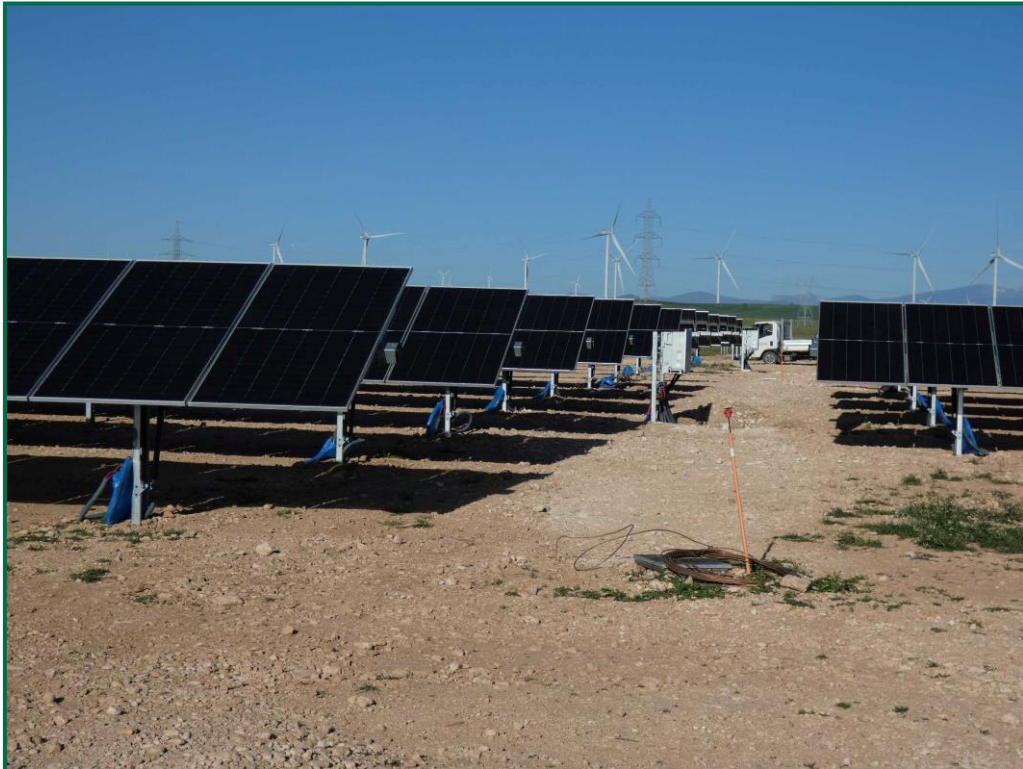
Fotografía 3. Placas fotovoltaicas.

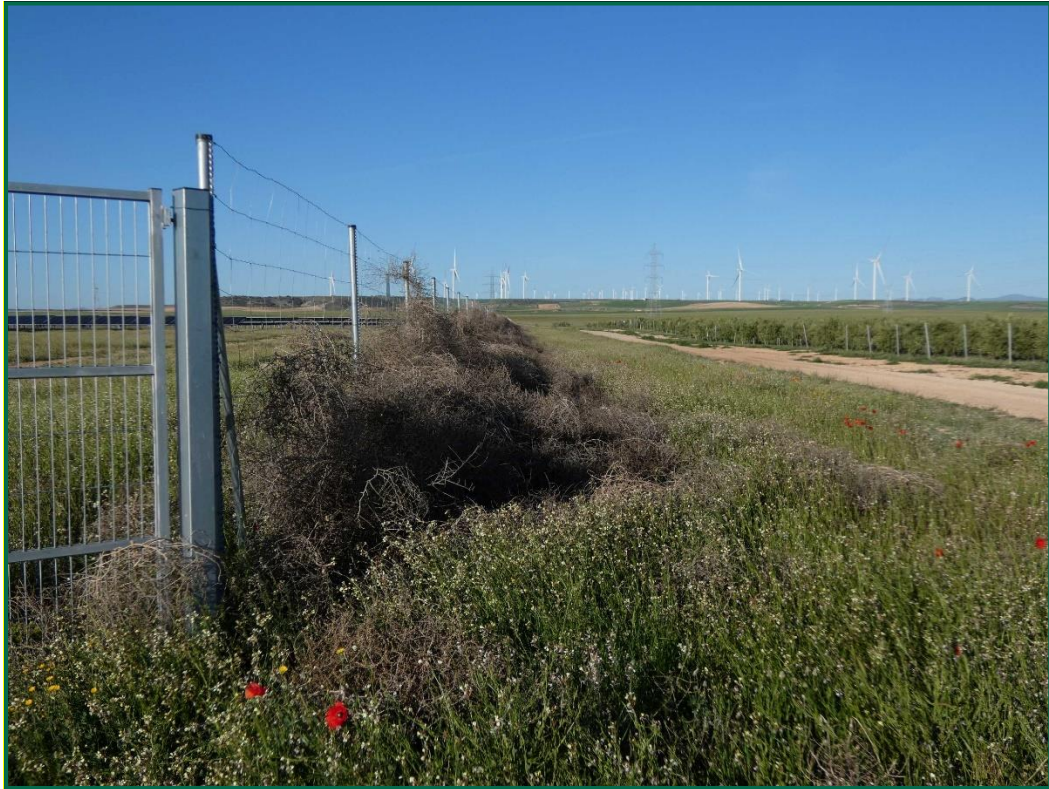
Durante las visitas a obra se comprueba que la ocupación de zonas de vegetación se limita a lo aprobado en el proyecto. Se verifica también que la maquinaria circula únicamente por los viales habilitados para tal fin. Desde el inicio de las obras se ha planificado la ejecución de una franja vegetal de 8 m de anchura en torno al futuro vallado perimetral.

Fotografía 4. Franja vegetal y plantas rodadoras acumuladas sobre el vallado.

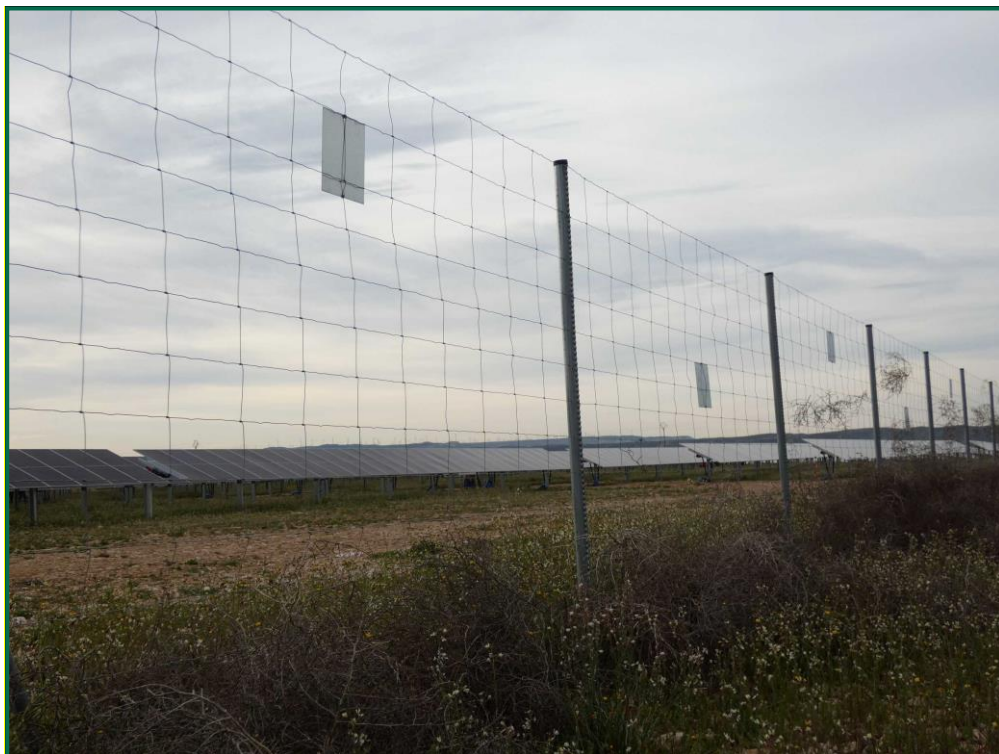
El vallado perimetral se ha instalado utilizando malla cinagética y dejando un espacio de al menos 20 cm desde el suelo. Además se ha dejado un espacio en el vallado para fauna de mayor tamaño. Por otro lado, se han instalado las placas anticolidión a diferentes alturas sobre la malla.

Fotografía 8. Vallado perimetral y placas anticolidión.

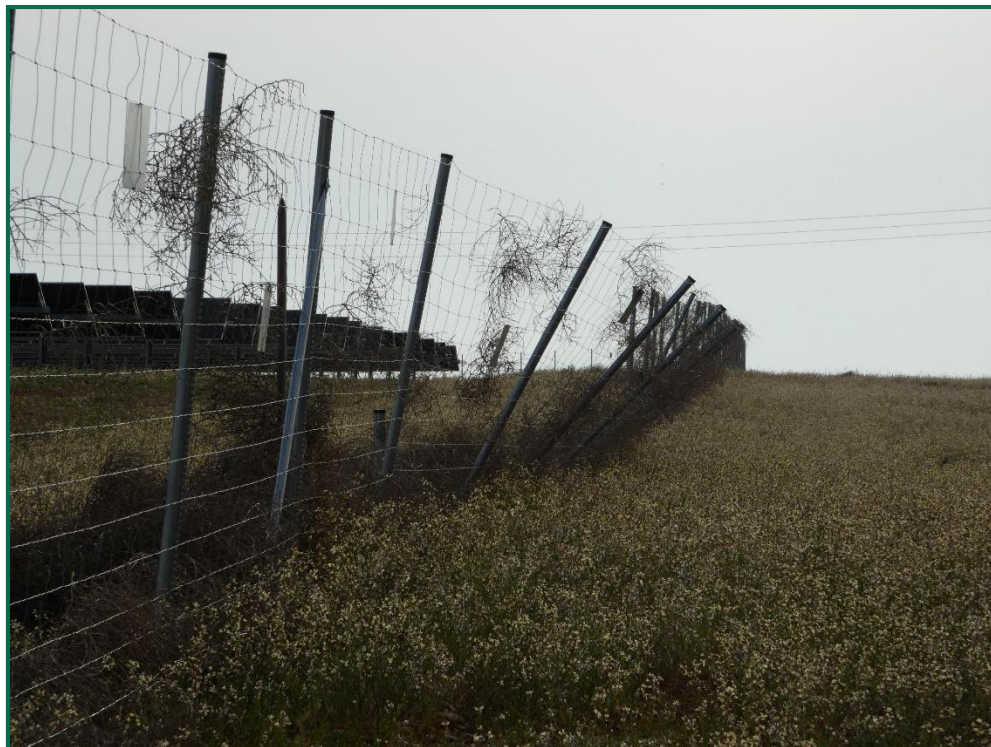
Durante estos meses el vallado se ha doblado en ciertos puntos debido a los fuertes vientos que arrastran plantas rodadoras hasta que los postes del vallado ceden. Estos desperfectos se arreglarán en meses posteriores. Además, la obra ha sufrido robos, lo que ha ocasionado destrozos en ciertas partes del vallado.

Fotografía 9. Vallado doblado por la acción del viento.

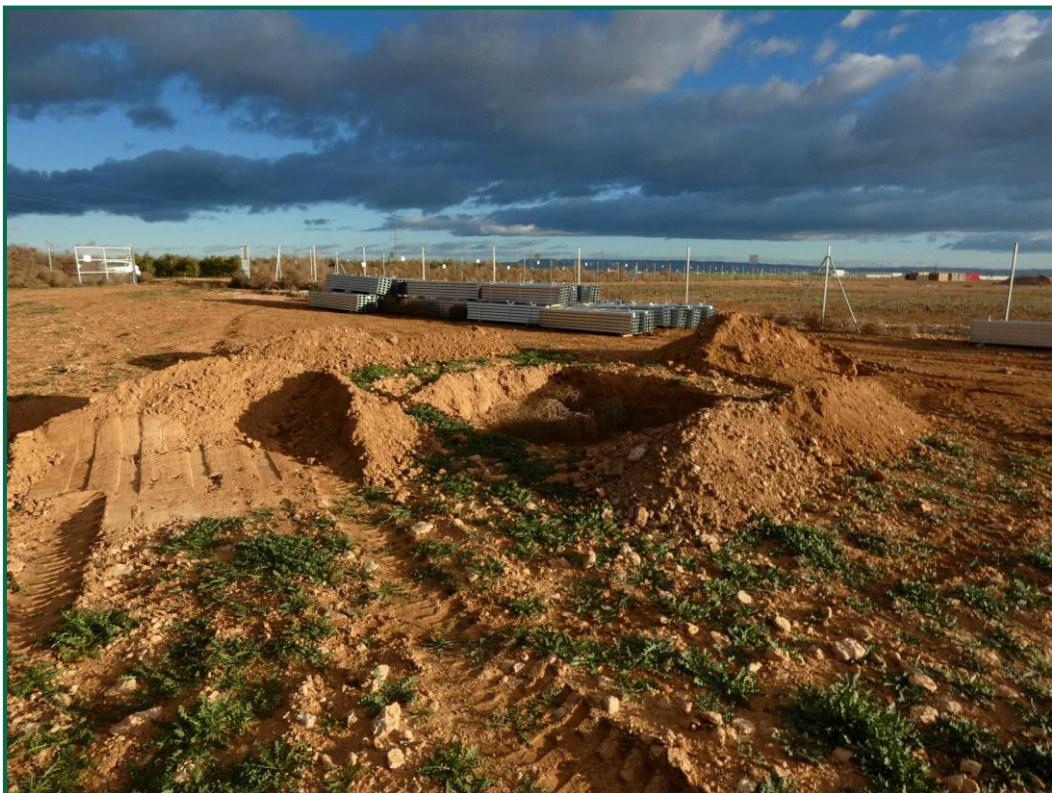
Se han colocado los contenedores específicos para la separación de cada tipo de residuo inerte, así como la adecuación de un punto limpio para el almacenamiento selectivo y seguro de los residuos peligrosos que se puedan producir. Los contenedores de residuos de materiales se han instalado en “Pradillos 2 y 4” y son comunes para el resto de las obras, mientras que el punto limpio para el almacenamiento selectivo y seguro de los residuos peligrosos se ha instalado en “Pradillo” y es común para el resto de las obras. Por otro lado, se han instalado unos contenedores para la gestión de la obra y para guardar los materiales. Además, se han colocado balsas para limpieza de máquinas y material.

Fotografía 11. Balsa de limpieza.

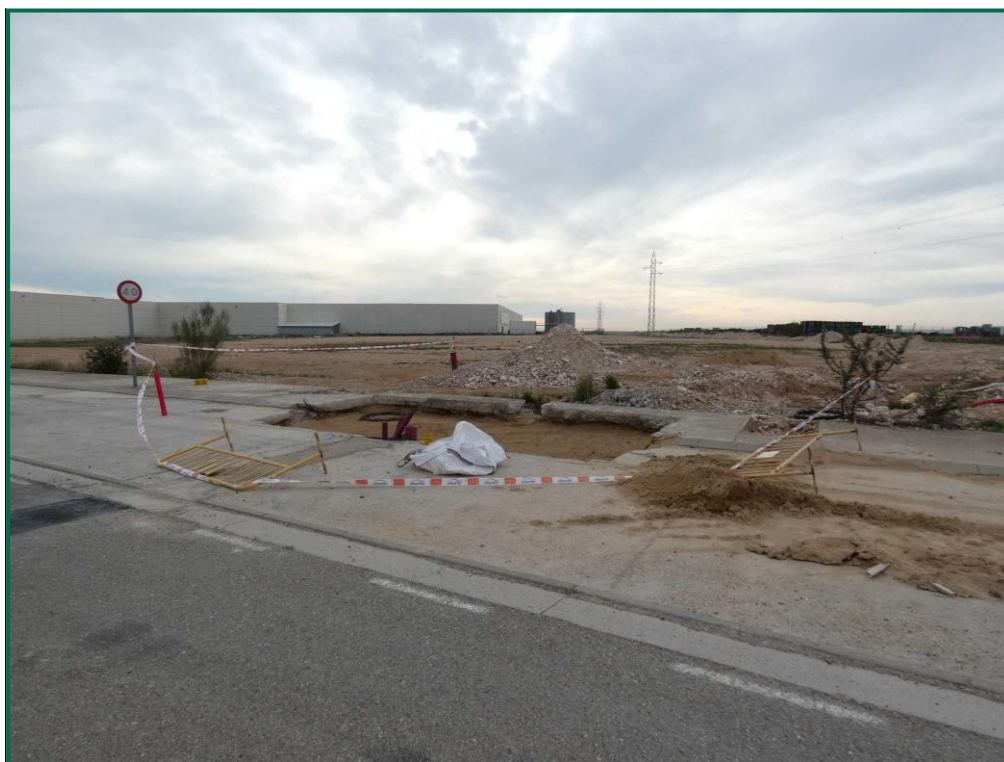
Durante este mes se está llevando a cabo la construcción de la línea de evacuación, la cual será soterrada. Se ha procedido a balizar la vegetación natural colindante, los caminos próximos a las zanjas y los materiales que se encuentren sobre campos de cultivo. Para su construcción se han realizado zanjas, se ha colocado el cableado y posteriormente se están tapado dichas zanjas.

Fotografía 12. Balizamiento de la zanja.

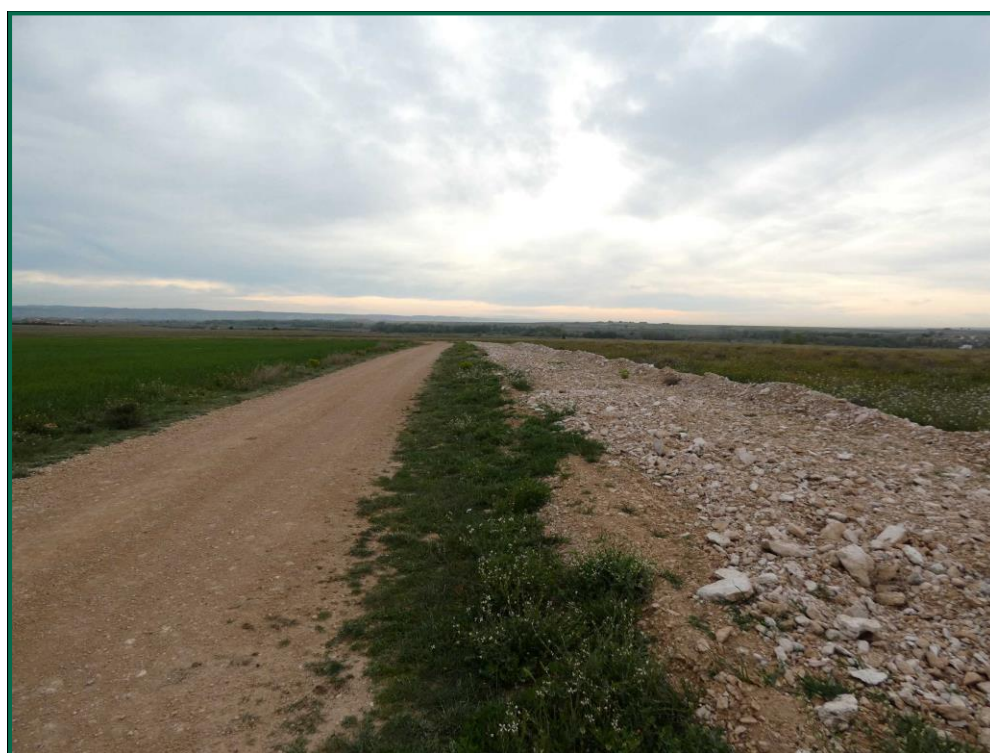
Fotografía 13. Tapado de zanjas
