Nombre de la instalación	PLANTA FOTOVOLTAICA PRADILLO 3
Provincia de la instalación	ZARAGOZA
Nombre del titular	RENOVABLES DE SIBIRANA 5 S.L.
CIF del titular	B-99544637
Nombre de la empresa de vigilancia	LUZ DE GESTIÓN Y MEDIO AMBIENTE, S.L.
Tipo de EIA	SIMPLIFICADA
Informe en FASE de	CONSTRUCCIÓN
Periodicidad del informe según DIA	MENSUAL
Año de seguimiento nº	1
nº de informe y año de seguimiento	INFORME 2 DEL AÑO 1
Periodo que recoge el informe	MES DE JULIO DE 2023

INFORME MENSUAL EN FASE CONSTRUCCIÓN

PLANTA FOTOVOLTAICA PRADILLO 3 Y SU INFRAESTRUCTURA DE EVACUACIÓN Pedrola (Zaragoza)

Julio 2023

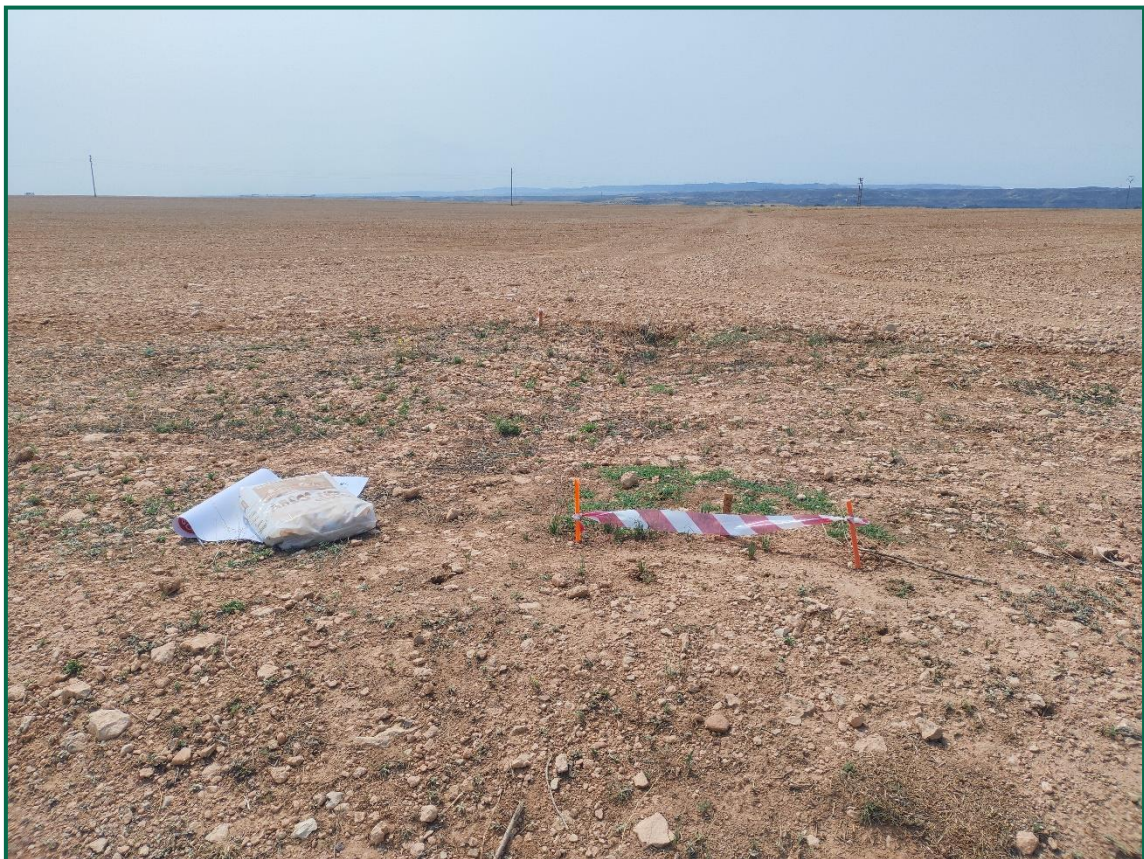
No se realiza el balizamiento de todo el perímetro de la obra ya que se generaría una gran cantidad de residuos de malla de obra o cinta que tiende a romperse y dispersarse por toda la zona. Sí se realiza un jalonamiento del perímetro mediante banderines. La Dirección Ambiental realiza un control visual continuado para comprobar que no se sobrepasan los límites de la zona de ocupación.

Fotografía 1. Jalonamiento y realización de hoyos.

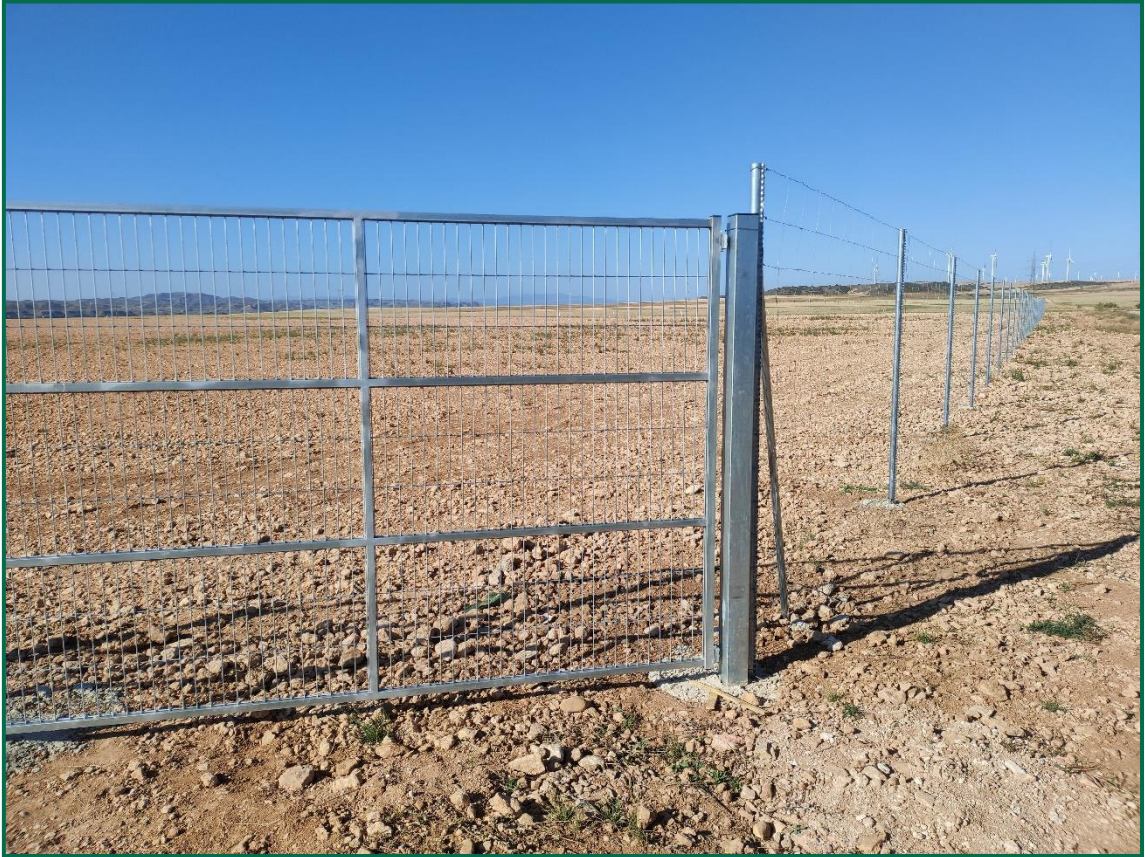
Por el momento la tierra vegetal extraída ha sido escasa debido a que no ha sido necesario nivelar todo el terreno, únicamente algunas zonas y con un espesor limitado, y esta se ha ido extendiendo sobre el terreno. En las zonas donde se van a realizar plantaciones para crear una patalla vegetal no se ha realizado ningún movimiento de tierra, conservando la capa de tierra vegetal presente.

Fotografía 2. Superficie de la planta.

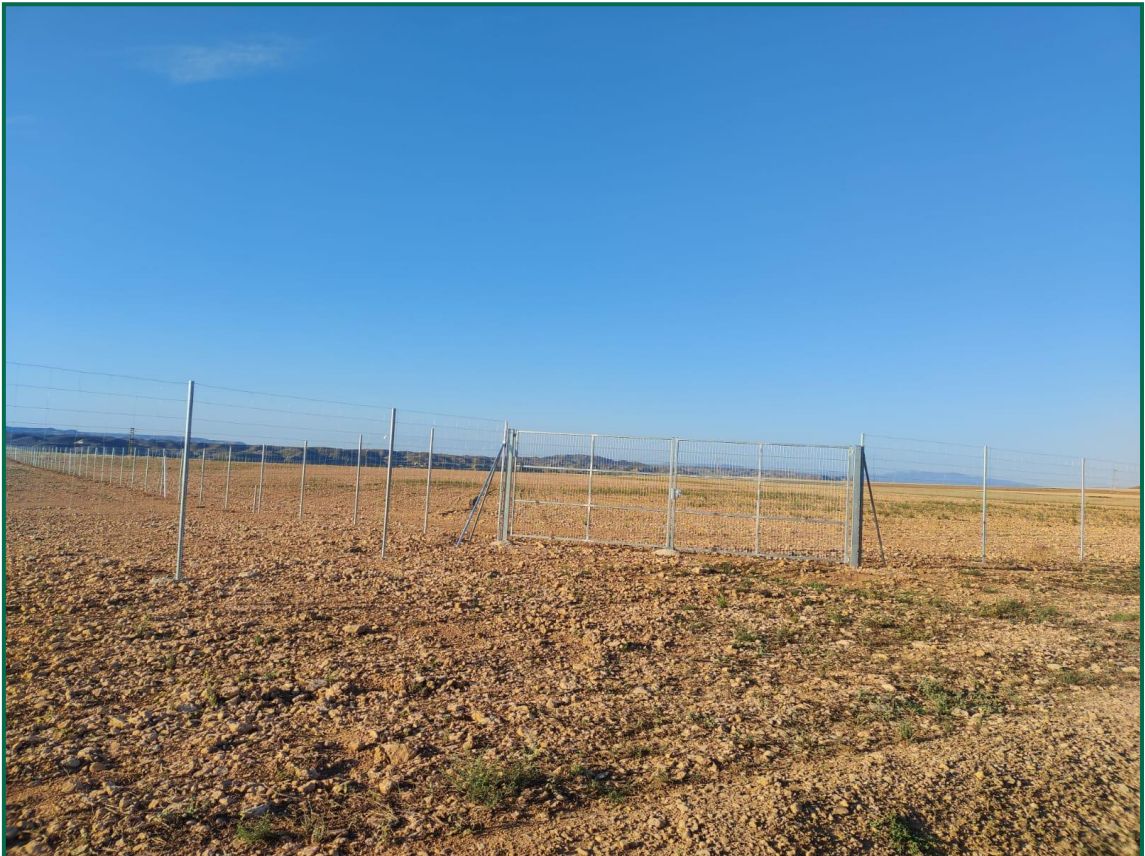
El vallado perimetral se ha instalado utilizando malla cinégetica y dejando un espacio de al menos 20 cm desde el suelo.

Fotografía 3. Vallado perimetral.

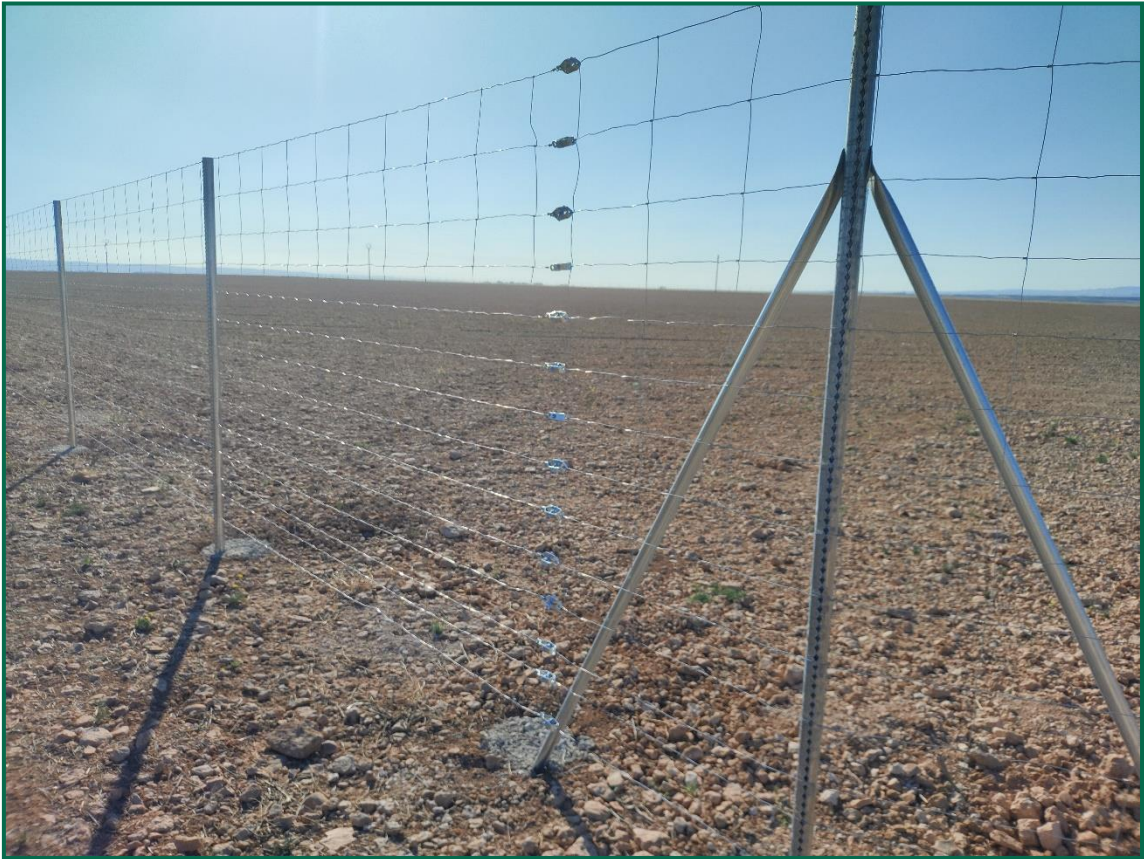
Fotografía 4. Espaciado cinegético.
