SEGUIMIENTO AMBIENTAL EN FASE DE EXPLORACIÓN INFORME CUATRIMESTRAL 11

“PLANTA FOTOVOLTAICA SIERREZUELA Y SUS INSTALACIONES DE EVACUACIÓN” CHIPRANA (ZARAGOZA)

Nombre de la instalación	FV Sierrezuela
Provincia	Zaragoza
Nombre del titular	Energía Sierrezuela, S.L.
CIF del titular	B- 85699130
Nombre de la empresa de vigilancia	Luz de Gestión y Medio Ambiente
Tipo de EIA	Ordinaria
Informe en FASE de	Explotación
Periodicidad del informe según DIA	Cuatrimestral
Año de seguimiento nº	Año 4
Nº de informe y año de seguimiento	Informe nº 2 del Año 4
Periodo que recoge el informe	Julio - Octubre 2023

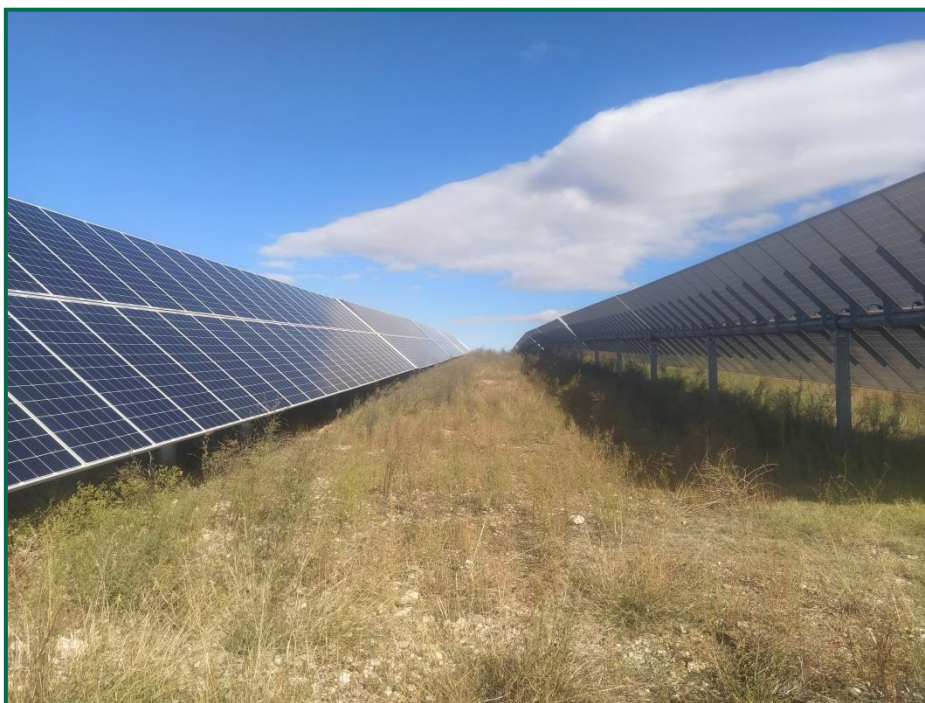
En el periodo que abarca este informe no se han realizado podas mecánicas, se ha introducido ganado ovino en todas las plantas solares con objeto de recortar esta vegetación, a la vez que aportan nutrientes al suelo. No se han utilizado herbicidas.

Fotografía 1. Vegetación entre placas actualmente.

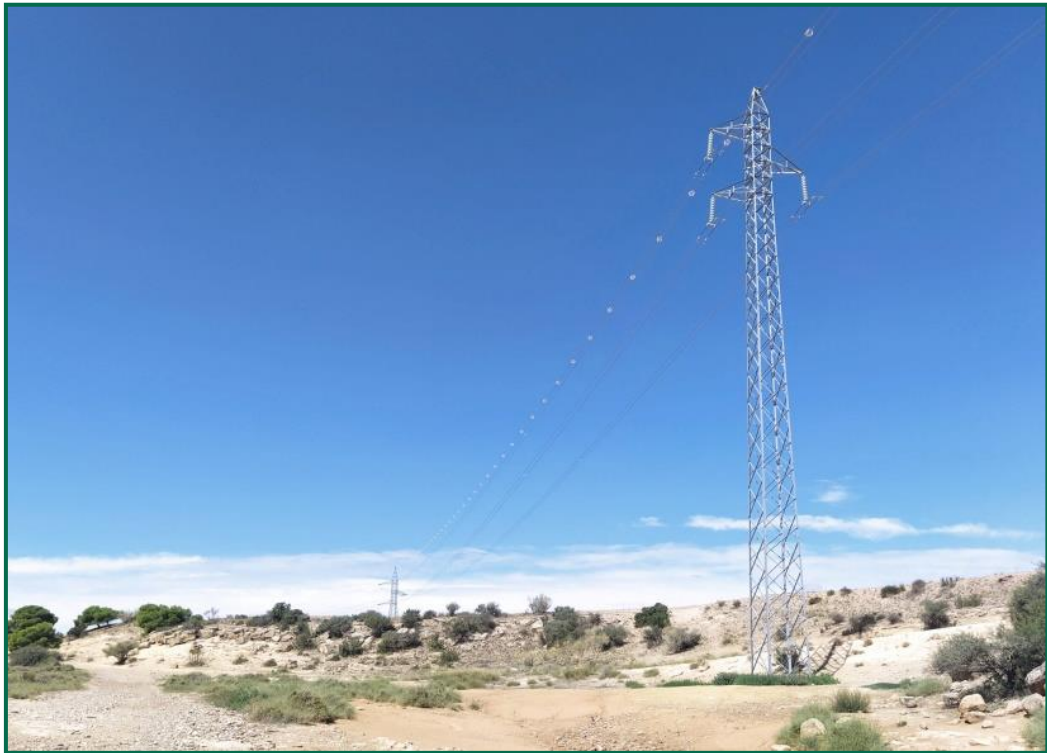
Se comprueba que en la línea eléctrica, común a todas las PFVs de la zona de Chiprana (Valdelagua, Sierrezuela, Ribagrande, El Robledo y Logro) que se ha instalado entre la Subestación de Chiprana y la Subestación Peaker se han colocado balizas salvapájaros y estas se encuentran en buen estado.

Fotografía 2. Línea eléctrica con balizas salvapájaros

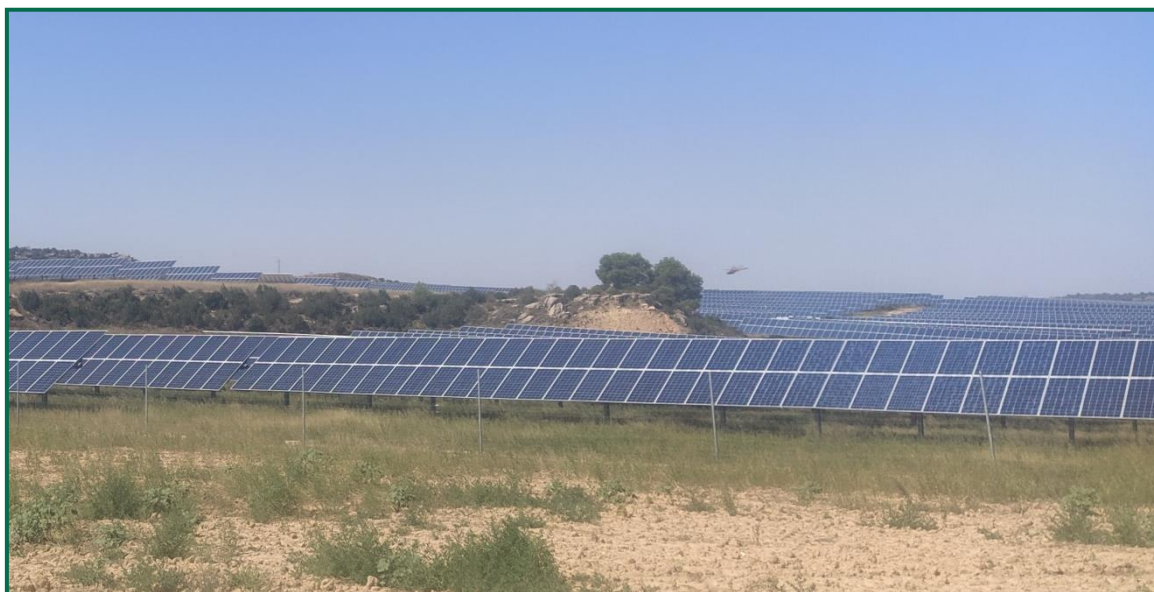
Respecto al vallado perimetral, se ha utilizado malla cinética que permite el paso de fauna de pequeño tamaño. Este vallado mide 2 metros de altura total y está formado por una serie de alambres verticales y horizontales, con una separación entre los verticales de 30cm, y entre los horizontales de mínimo 15cm en la línea inferior. En la planta fotovoltaica, esta malla está colocada dejando 15 cm libres desde el suelo al primer alambre. Se trata de un vallado con permeabilidad para la fauna, no presenta elementos cortantes ni punzantes.

Fotografía 3. Vallado perimetral.

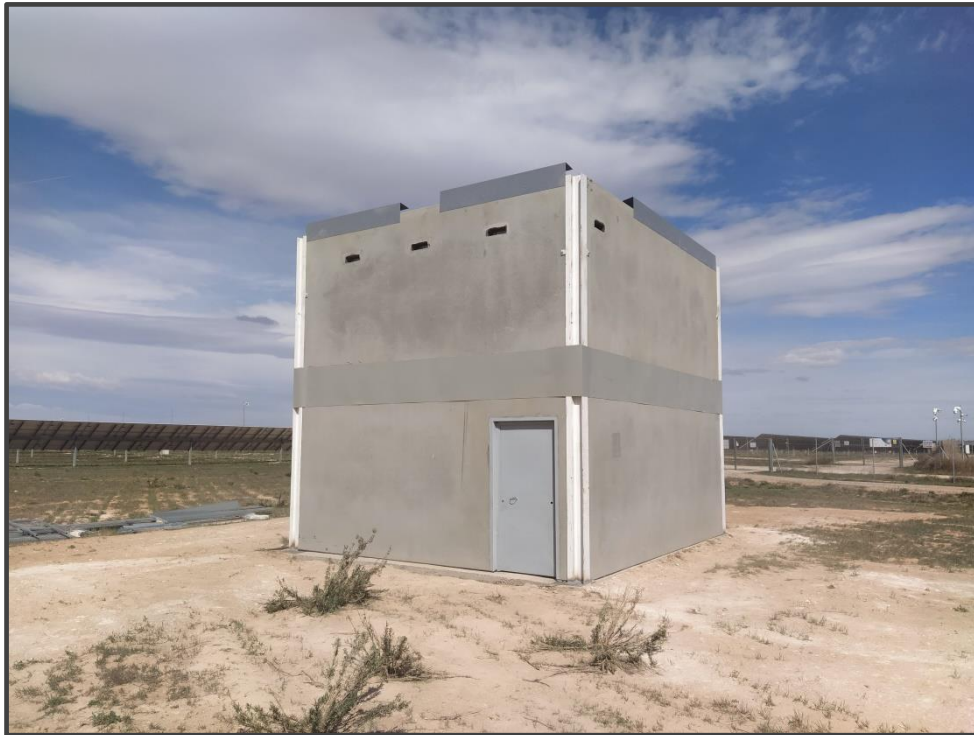
Miembros de esta organización visitaron la zona en el mes de octubre, junto con personal del Servicio de Biodiversidad del Gobierno de Aragón, con objeto de buscar el emplazamiento más adecuado para la construcción del primillar, seleccionando finalmente una zona interior del vallado de la PFV Talento solar. Su construcción se realizó en el mes de marzo de 2023, consta de un edificio prefabricado con cajas nidos en la parte superior. Tiene habilitado un sistema de hacking, para la liberación de pollos criados en cautividad. En la zona exterior se han colocado varios postes con un cable posadero entre ellos, y en cada uno los dos postes de los extremos otra caja nido.

Por el momento no ha sido ocupado por parejas de cernícalo primilla. En futuras fases se contempla la posibilidad de introducción de ejemplares criados en cautividad en caso de no ser ocupado de forma espontánea.

Fotografía 6. Exterior del primillar de nueva construcción.

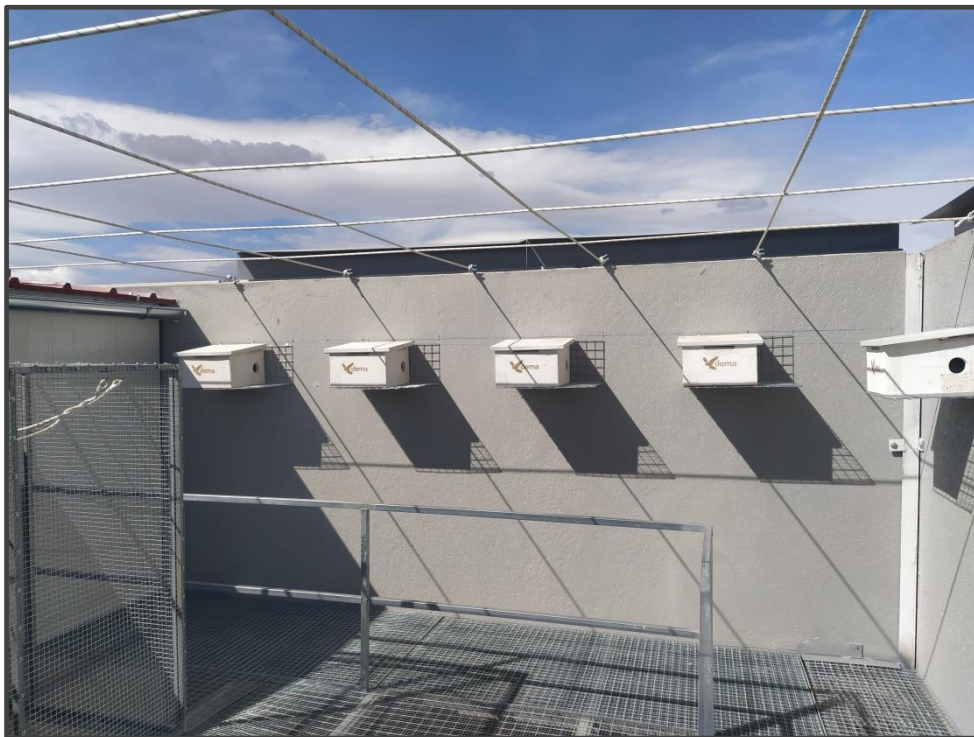
Fotografía 7. Interior del primillar, cajas nido.

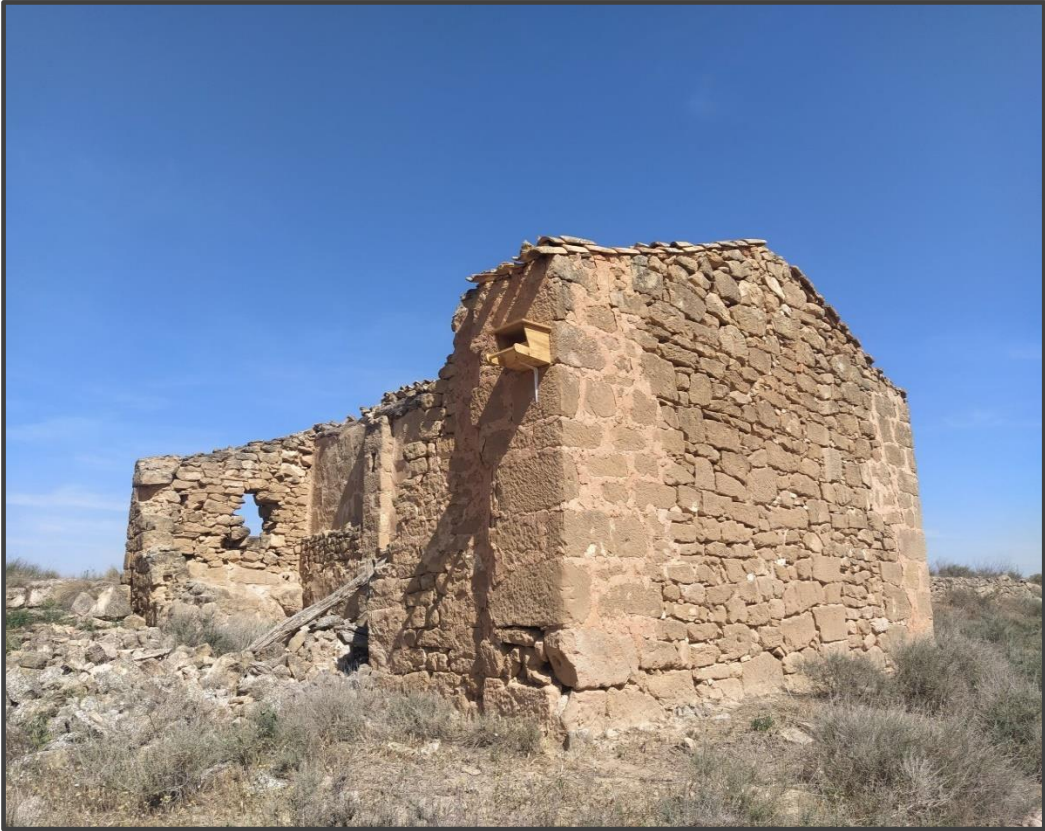
Fotografía 9. Caja para rapaz sobre construcción.

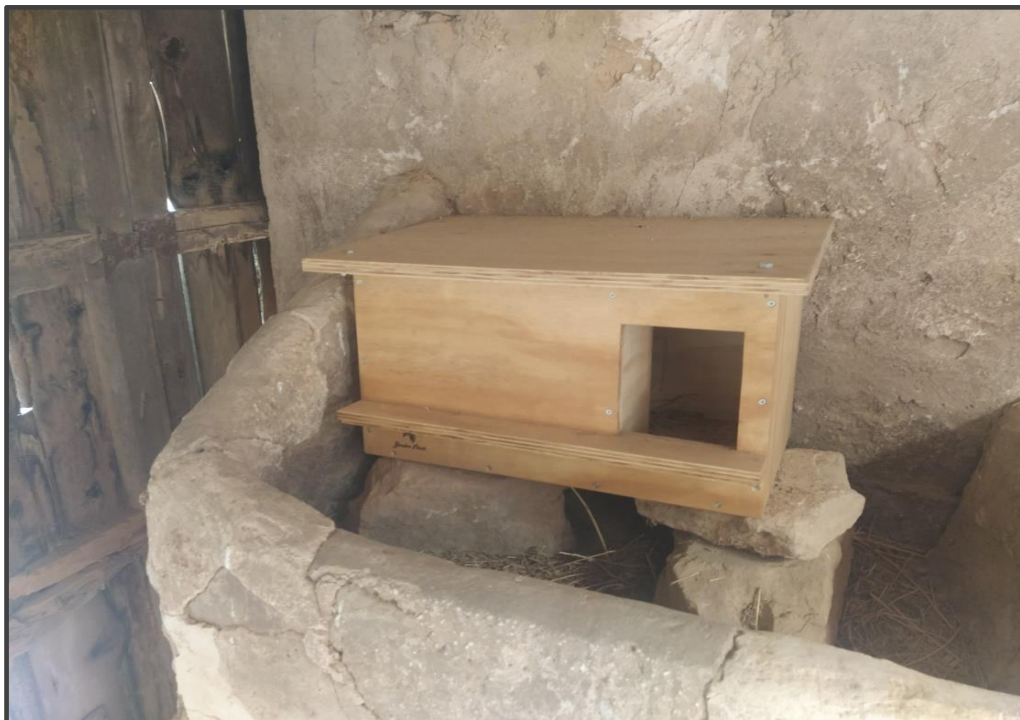
Fotografía 10. Caja para lechuza/rapaz nocturna en el interior de construcción.

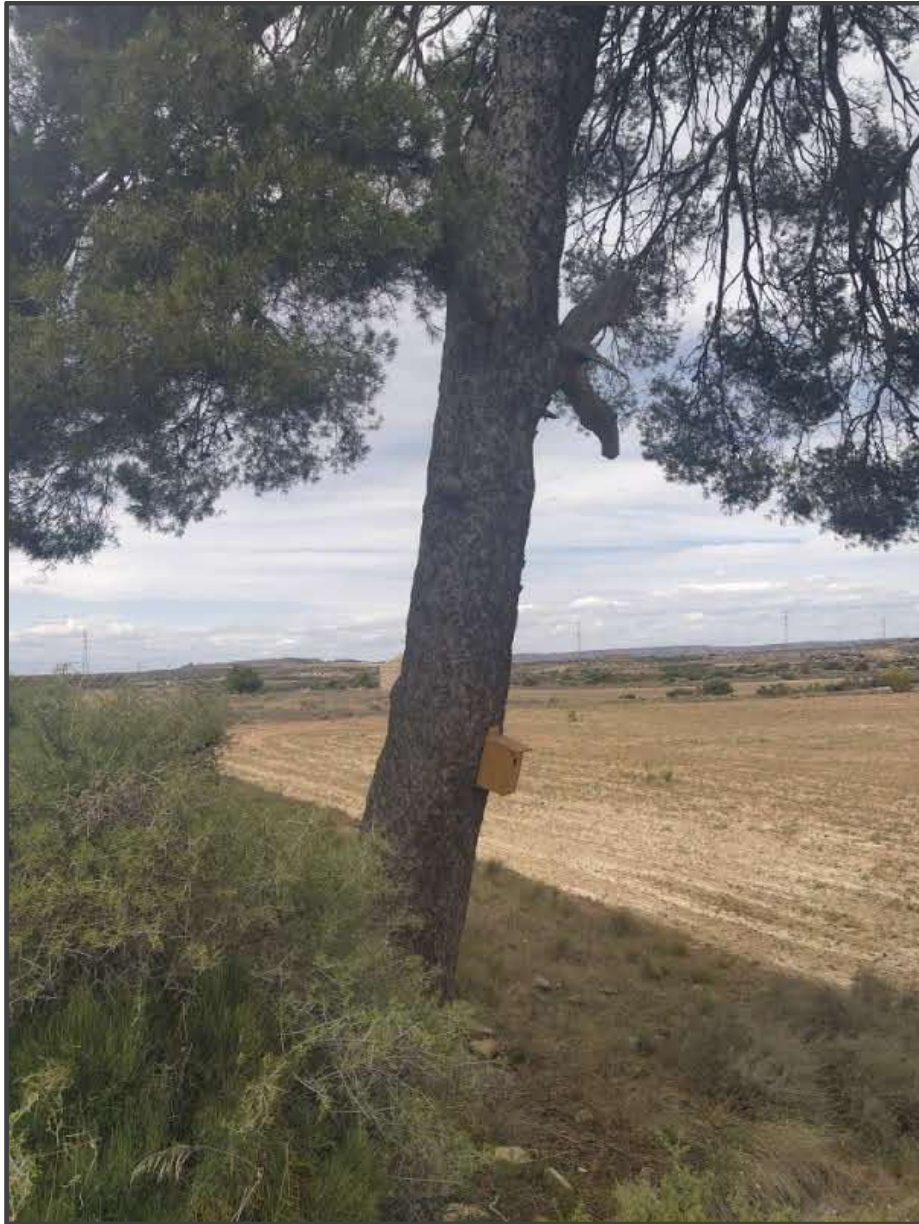
Fotografía 11. Caja para carraca sobre árbol.

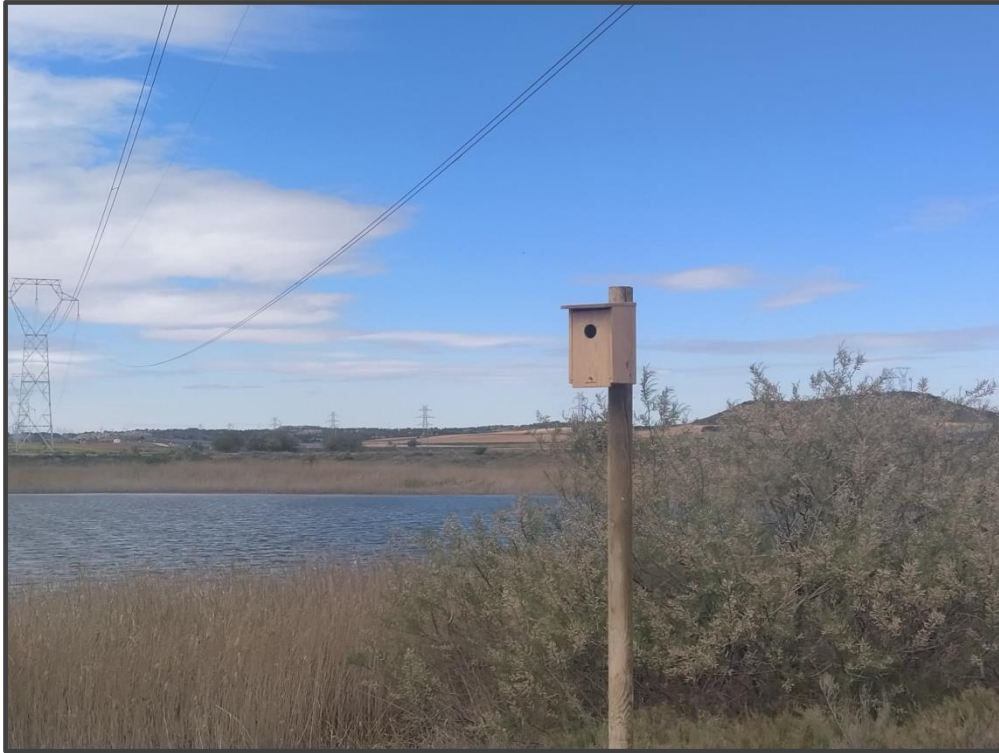
Fotografía 12. Caja para carraca junto a Hoya de Blase.

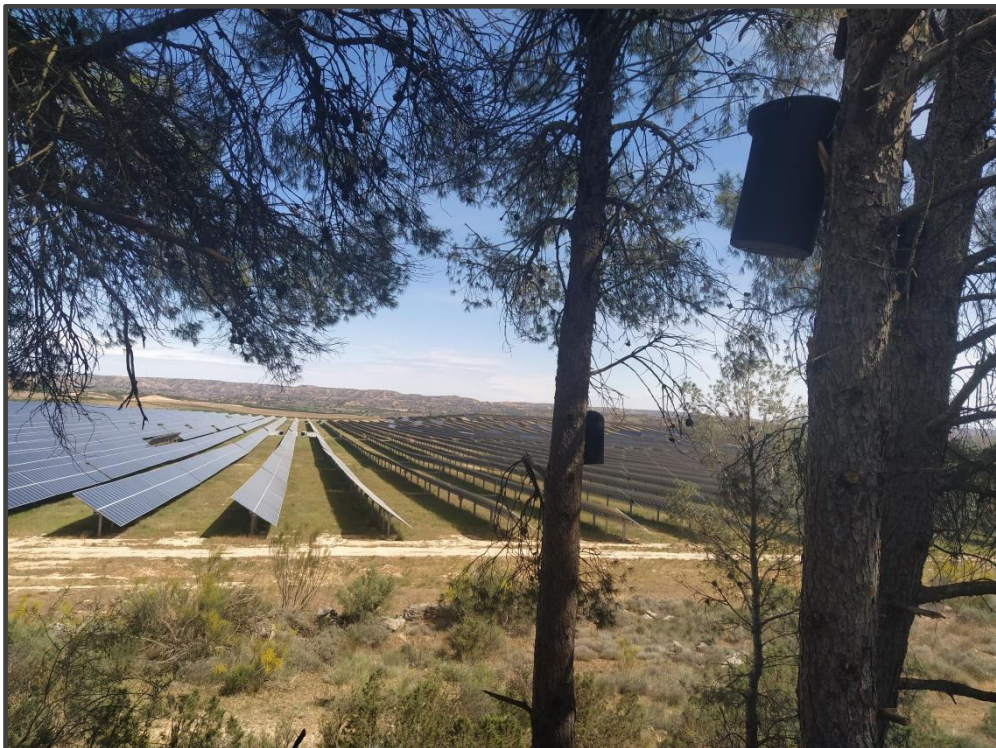
Fotografía 13. Cajas para quirópteros.

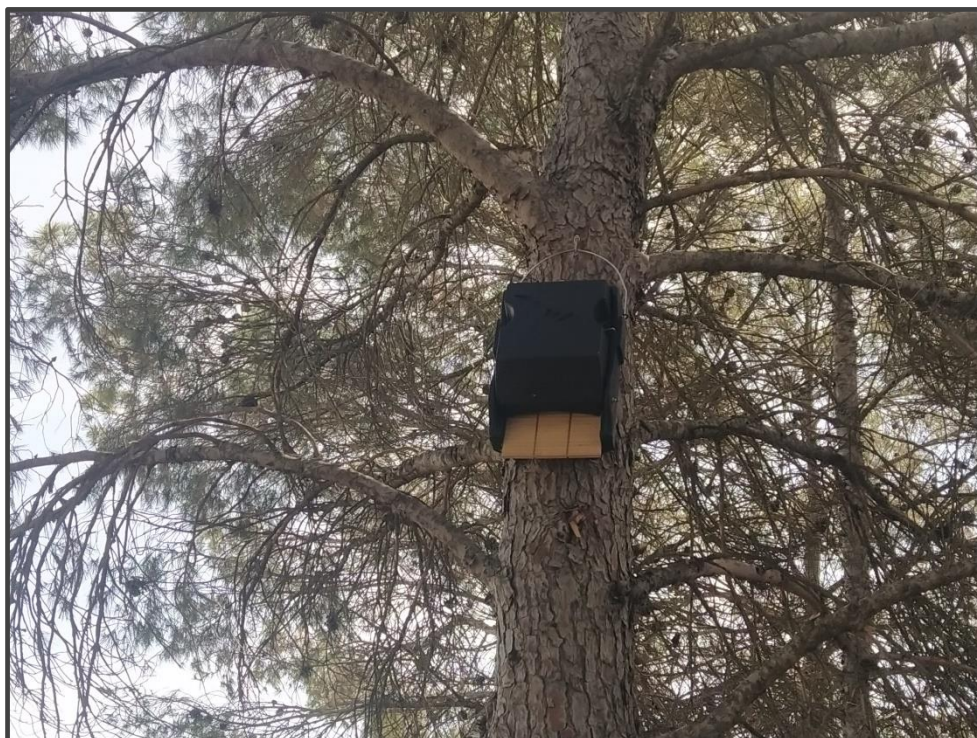
Fotografía 14. Caja para colonia de quirópteros.

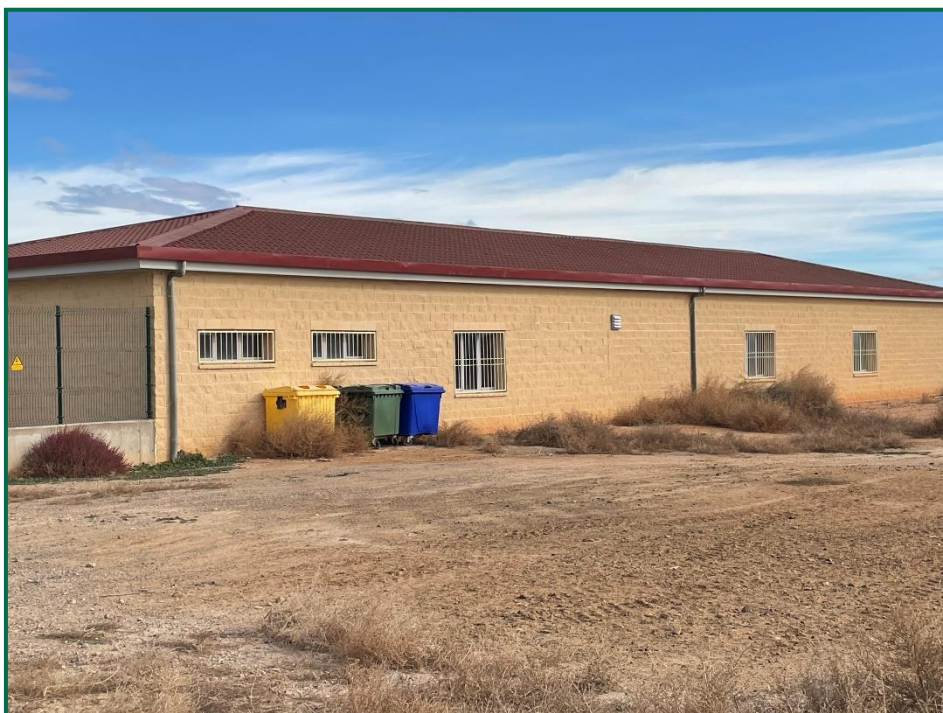
Se han habilitado puntos de acopio selectivo para su uso durante la explotación con contenedores específicos para la separación de residuos en los centros de control y la subestación. Estos almacenes son comunes para las PFVs Valdelagua, Logro, Sierrezuela, El Robledo y Ribagrande.

Fotografía 15. Contenedores de residuos no peligrosos en exterior de la subestación.
