# TALENTO SOLAR, S.L.

## SEGUIMIENTO AMBIENTAL EN FASE DE EXPLOTACIÓN INFORME CUATRIMESTRAL 12

### “PLANTA FOTOVOLTAICA TALENTO SOLAR Y SUS INSTALACIONES DE EVACUACIÓN” SAMPER DE CALANDA (TERUEL)

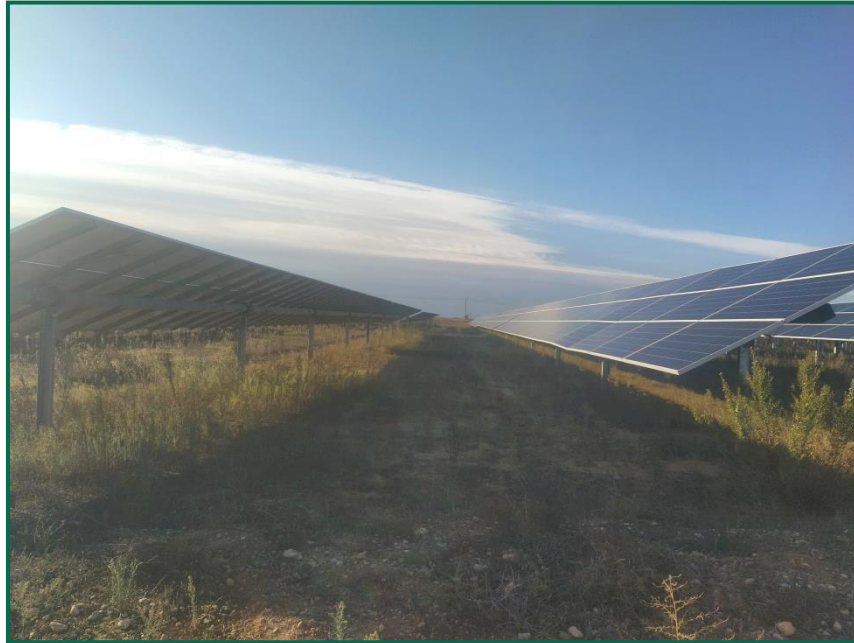
El control del crecimiento de la vegetación que pudiera afectar a los paneles solares se realiza tan solo en las superficies bajo los propios paneles, sin afectar a otras zonas con vegetación natural, y mediante medios manuales y/o mecánicos sin utilización de herbicidas u otras sustancias que puedan suponer la contaminación de los suelos y las aguas, actualmente se introduce ganado ovino para realizar este control, y en zonas donde no es suficiente se realizan una podas parciales, con segadora mecánica entre los seguidores, para evitar que el crecimiento de la vegetación sobrepase la altura de las placas.

**Fotografía 1.**Vegetación entre placas en su estado actual.

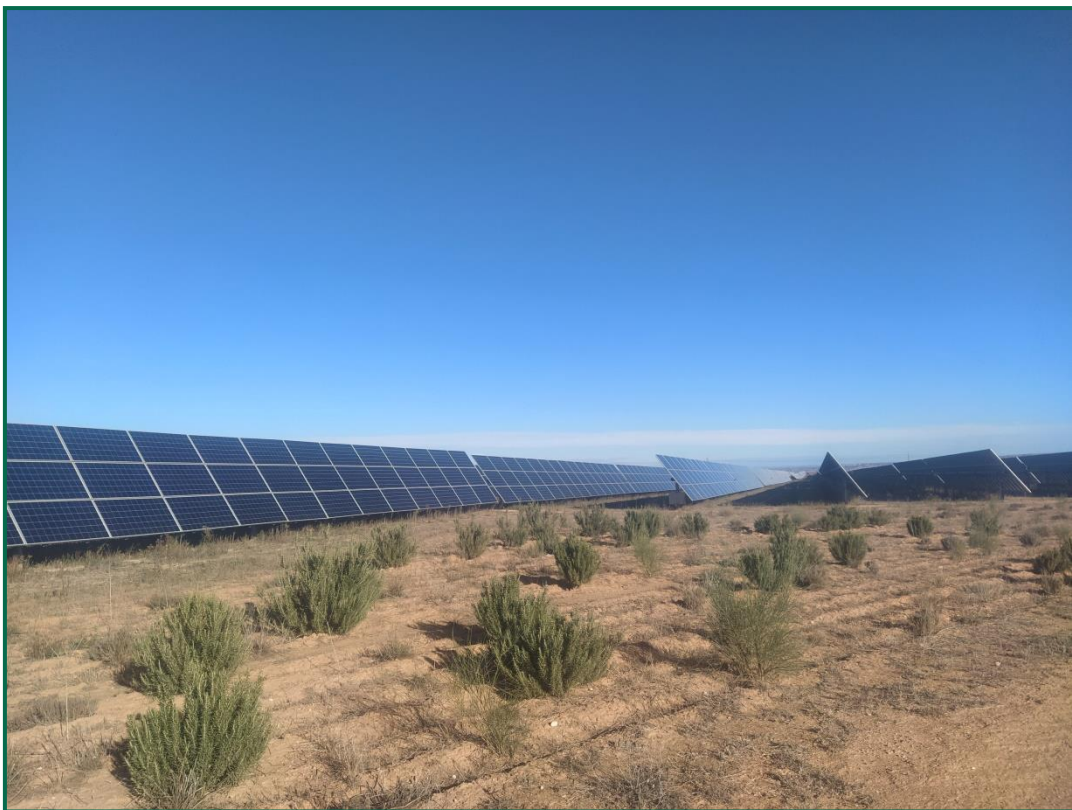
Se ha realizado un seguimiento de la evolución de las revegetaciones realizadas durante los meses de invierno de 2020. Estas plantas se desarrollan correctamente en gran parte de las zonas restauradas, las plantas que mejor resisten y se desarrollan son los romeros. Sin embargo, allí donde el sustrato es calizo y pobre en nutrientes se observan zonas de suelo sin cubrir. Durante la primavera se ha producido un desarrollo de la vegetación espontánea de la zona, en parte propiciada por el aporte de nutrientes de la hidrosiembra, la mayor parte de ellas herbáceas de carácter anual.

**Fotografía 2.** Zona revegetada en su estado actual.

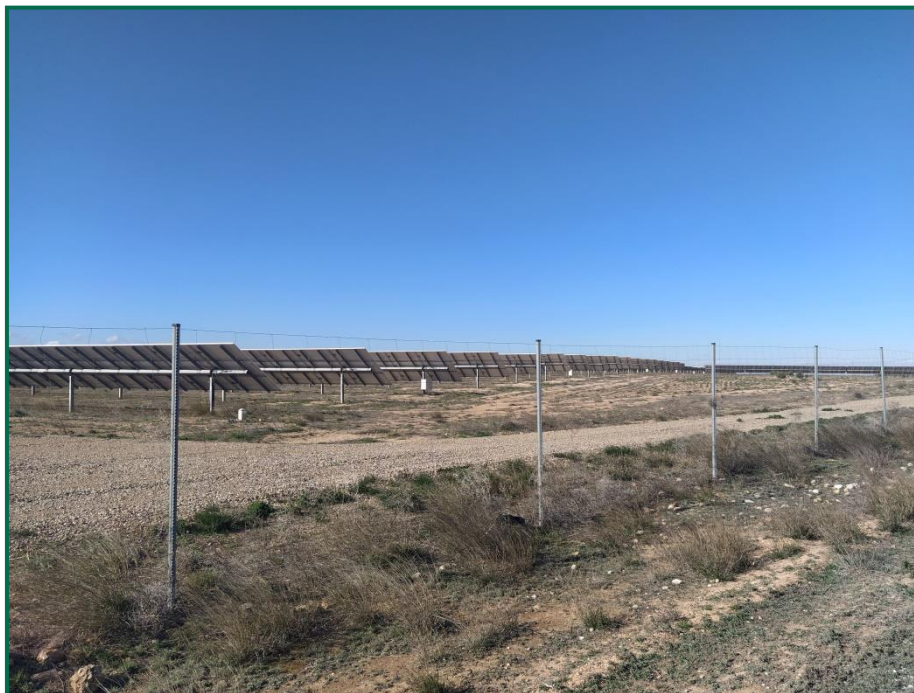
Respecto al vallado perimetral, se ha utilizado malla cinética que permite el paso de fauna de pequeño tamaño. Este vallado mide 2 metros de altura total y está formado por una serie de alambres verticales y horizontales, con una separación entre los verticales de 30cm, y entre los horizontales de mínimo 15cm en la línea inferior. Se trata de un vallado con permeabilidad para la fauna y no presenta elementos cortantes ni punzantes.

Fotografía 3. Vallado perimetral

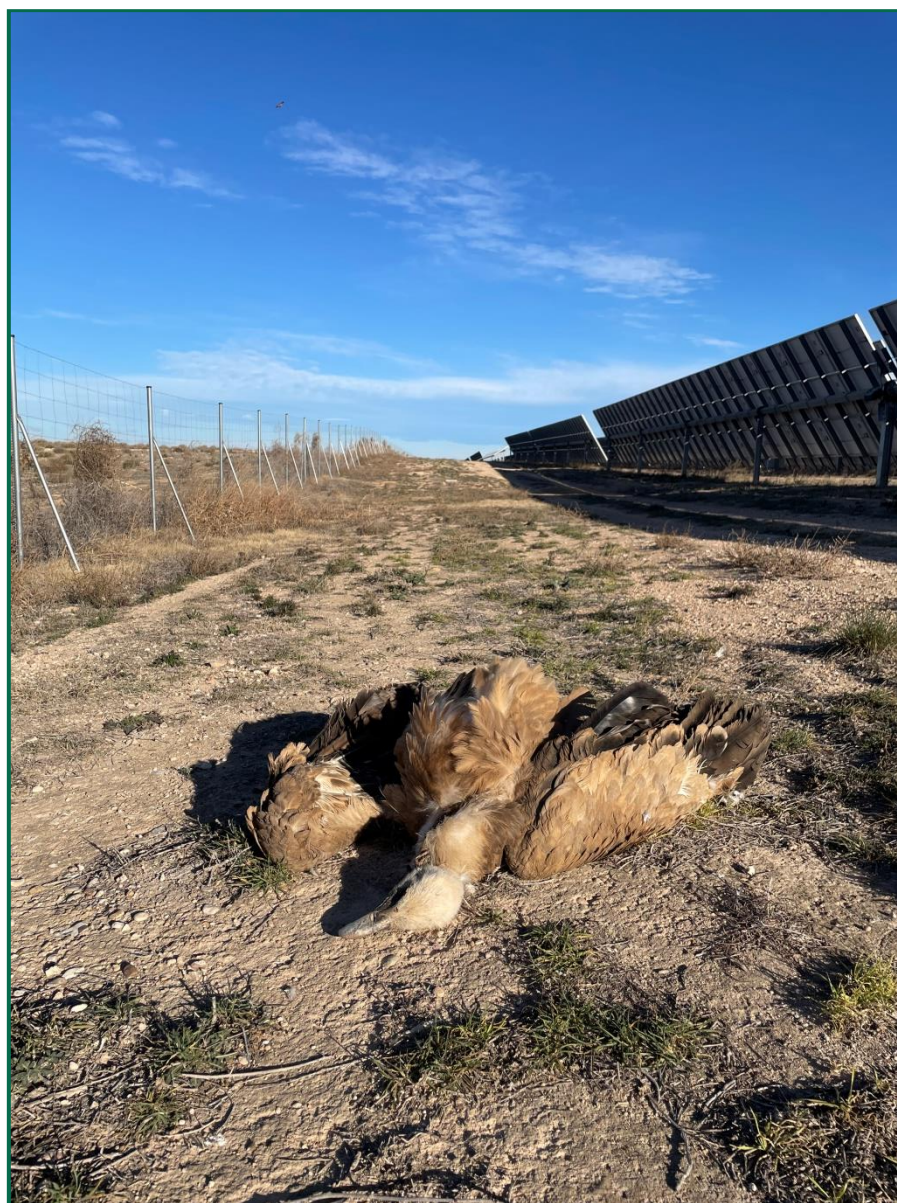
En este cuatrimestre, el día 21 de diciembre de 2023, se encontró un cadáver de buitres leonados en el interior de la PFV. Desde la puesta en funcionamiento de una granja de ganado porcino contigua a las instalaciones de la planta solar, es muy frecuente la presencia de buitres en el entorno. Se desconoce la causa de mortalidad, aunque no se considera probable la colisión, ya que se encontró

entre el vallado y la primera fila de placas, y ninguno de los dos elementos tenía marcas de impacto, se considera más probable que la muerte se deba a otras causas.

Fotografía 4. Cadaver de buitre leonado en la planta solar.

Se dio inmediato aviso a los agentes de protección de la naturaleza, que procedieron a su recogida y traslado a congelador ubicado en Hajar el día 22/12/2023 (nº de precinto 018061).

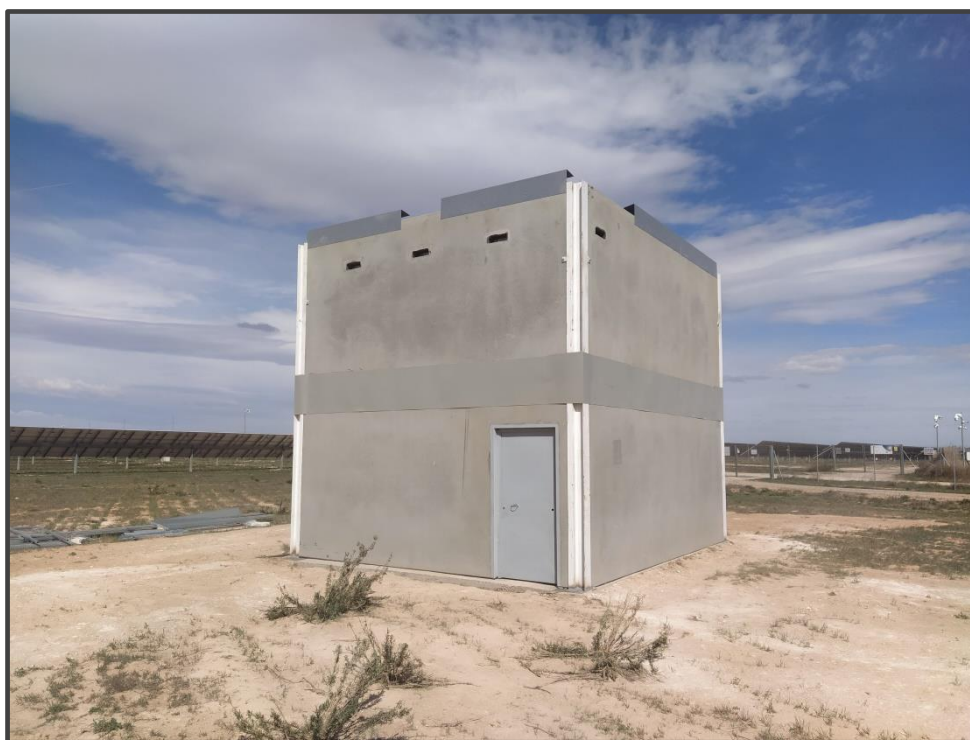
Miembros de esta organización visitaron la zona en el mes de octubre, junto con personal del Servicio de Biodiversidad del Gobierno de Aragón, con objeto de buscar el emplazamiento más adecuado para la construcción del primillar, seleccionando finalmente una zona interior del vallado de la PFV Talento solar. Su construcción se realizó en el mes de marzo de 2023, consta de un edificio prefabricado con cajas nidos en la parte superior. Tiene habilitado un sistema de hacking,

para la liberación de pollos criados en cautividad. En la zona exterior se han colocado varios postes con un cable posadero entre ellos, y en cada uno los dos postes de los extremos otra caja nido.

Fotografía 5. Exterior del primillar de nueva construcción.

Por el momento no ha sido ocupado por parejas de cernícalo primilla. En futuras fases se contempla la posibilidad de introducción de ejemplares criados en cautividad en caso de no ser ocupado de forma espontánea.

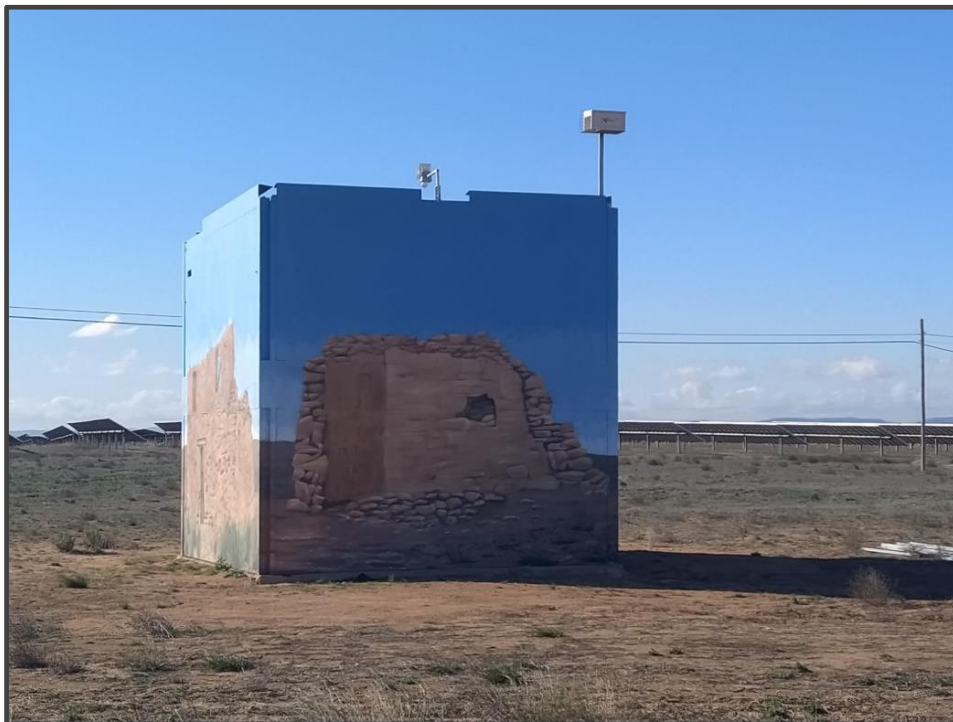
Fotografía 7. Exterior del primillar, pintado.

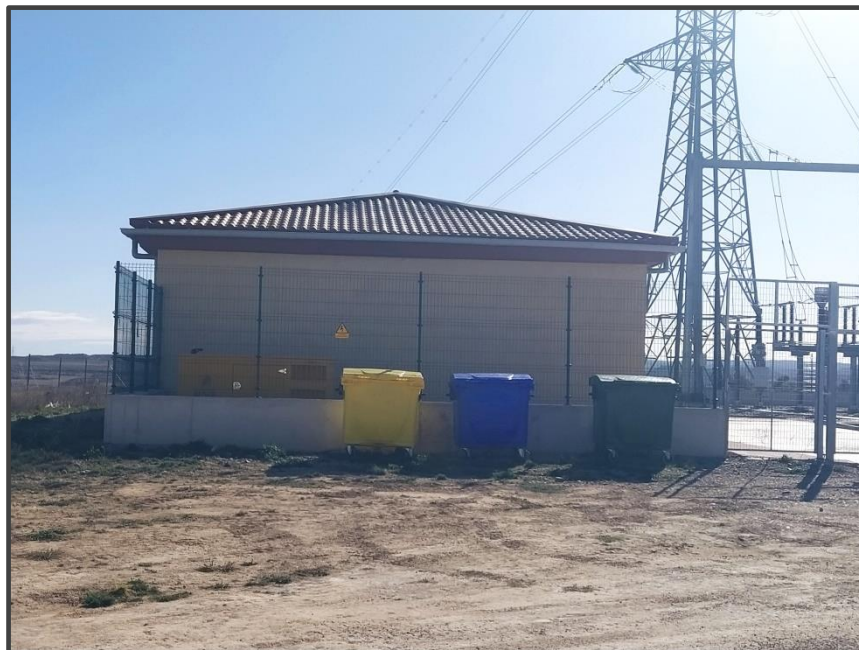
Se han habilitado puntos de acopio selectivo para su uso durante la explotación con contenedores específicos para la separación de residuos, en el edificio de control se encuentran contenedores de inertes, y en el edificio de Aragón Solar, ubicado junto a Ignis, se recogen residuos peligrosos y placas deterioradas.

**Fotografía 16.** Contenedores de residuos junto a la subestación.

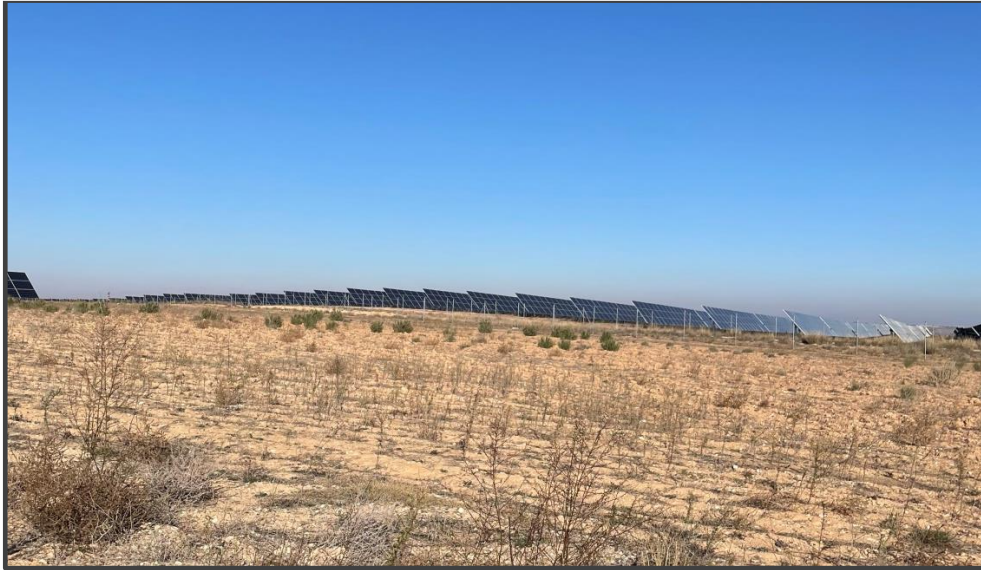
En estos últimos meses se ha llevado a a cabo una reposición de esta vegetación en las zonas donde esta no se había desarrollado correctamente o se habían detectado marras.

Fotografía 17. Reposición reciente de la restauración vegetal.
