**PLANTA SOLAR FOTOVOLTAICA (FV)
"VALLOBAR" DE 50 MWp"**

Programa de Vigilancia Ambiental

Nombre de la instalación:	FV VALLOBAR
Provincia/s ubicación de la instalación:	ZARAGOZA
Nombre del titular:	PLANTA SOLAR OPDE 14 S.L.
CIF del titular:	B-71.344.741
Nombre de la empresa de vigilancia:	ARGUSTEC S.L.
Tipo de EIA:	ORDINARIA
Informe de FASE de:	CONSTRUCCIÓN
Periodicidad del informe según DIA:	MENSUAL
Año de seguimiento n.º:	AÑO 2
N.º de informe y año de seguimiento	INFORME N.º 1 DEL AÑO 2
Período que recoge el informe:	SEPTIEMBRE 2023

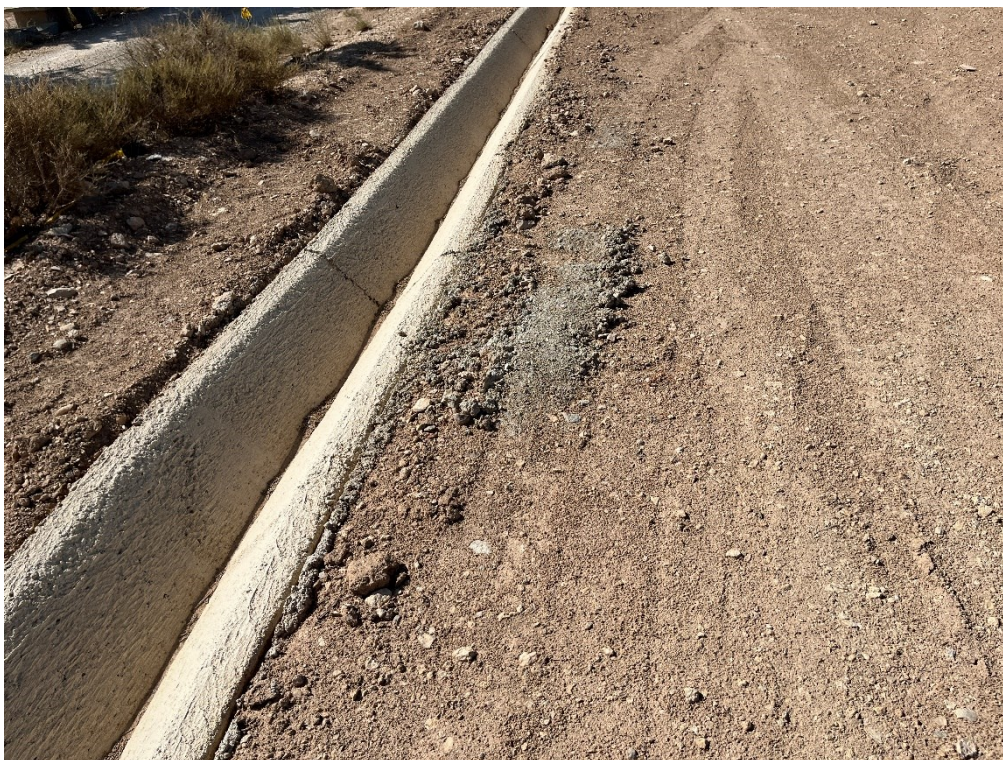
Figura 2 Apertura y cimentación de las cunetas

Durante este mes se ha continuado con la apertura y cimentación de las cunetas del vial interno.

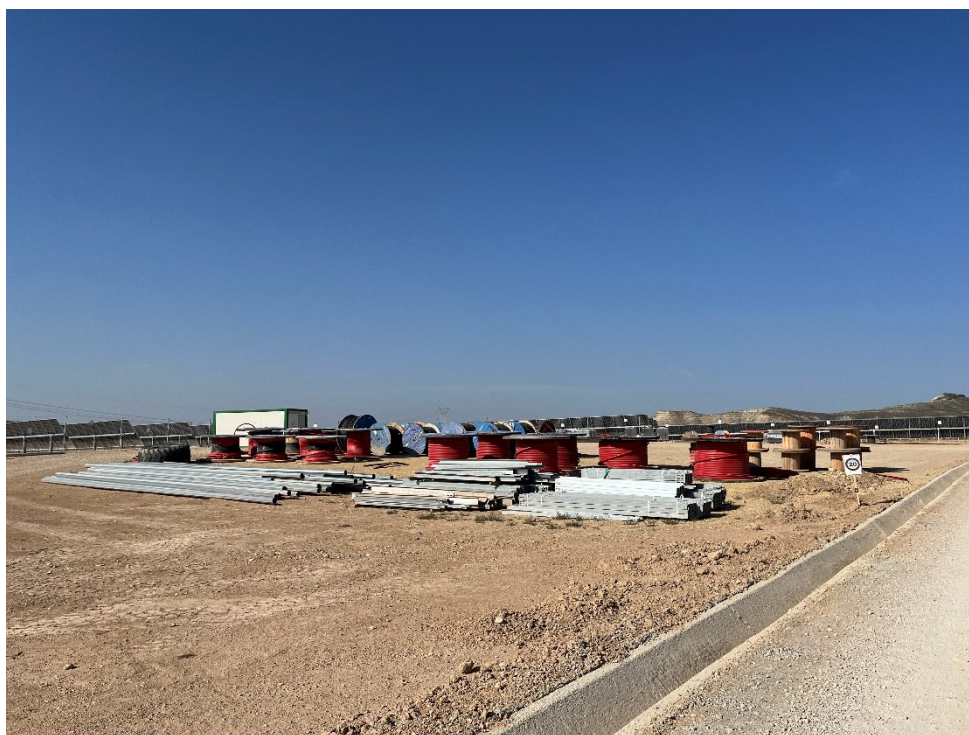
Figura 3 Acopio del material de construcción

Los distintos acopios de material de construcción y zonas de aparcamiento de vehículos y maquinaria se han realizado en zonas destinadas para la labor y sobre terreno de cultivo.

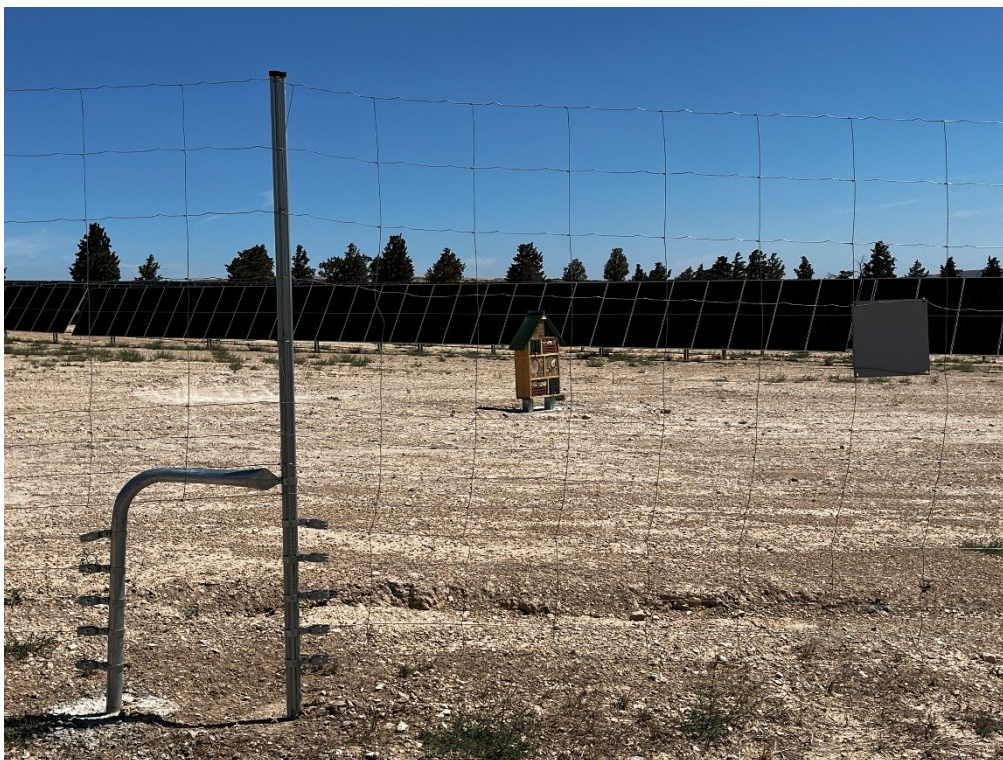
Figura 4 Vallado perimetral

La instalación del vallado perimetral ha continuado durante el mes de ~~septiembre~~ con la colocación del mallado cinegético, pero todavía no se ha llevado a cabo la colocación de todas las placas anticolidión de aves restantes.

32	Después de semanas, todavía no se han instalado todas las placas esteparias en el vallado, ni se ha realizado la apertura de los pasos de fauna, así como la subsanación de los elementos punzantes.	30/06/2023	13
