Nombre de la instalación:	LAAT SET "Almochuel" - SET "Híjar"
Provincia/s ubicación de la instalación:	ZARAGOZA
Nombre de la empresa titular:	Fuerzas Energéticas del Sur de Europa XIX, S.L
CIF del titular:	B87822912
Nombre de la empresa de vigilancia:	Técnica Y Proyectos S.A.
Tipo de EIA:	Ordinaria
Informe en fase de:	EXPLOTACIÓN
Periodicidad del informe según DIA:	Cuatrimstral
Año de seguimiento nº:	AÑO 3
nº de informe y año de seguimiento:	INFORME nº2 del AÑO 3
Periodo que recoge el informe	Diciembre 2023-Marzo 2024

■ Abril 2024

INFORME CUATRIMESTRAL DE SEGUIMIENTO DEL PLAN DE VIGILANCIA
AMBIENTAL EN FASE DE EXPLOTACIÓN Nº2 DEL AÑO 3 (DICIEMBRE 2023
-MARZO 2024)

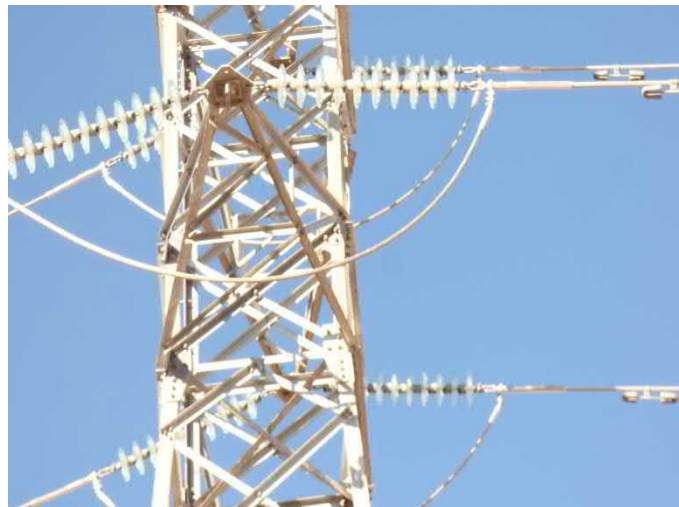
Se ha apreciado, tal y como se indicó en el informe correspondiente al anterior cuatrimestre, cómo la radiación solar ha descolorido las balizas salvapájaros de tipo espiral, perdiendo así el color naranja original y siendo actualmente de color blanco. Este cambio de tonalidad es común en las balizas y no afecta a su funcionamiento. Asimismo no se aprecian signos de desgaste en las balizas esféricas ni en los aisladores.

Imagen 2. Estado de conservación de los aisladores colocados en uno de los apoyos de la LAAT

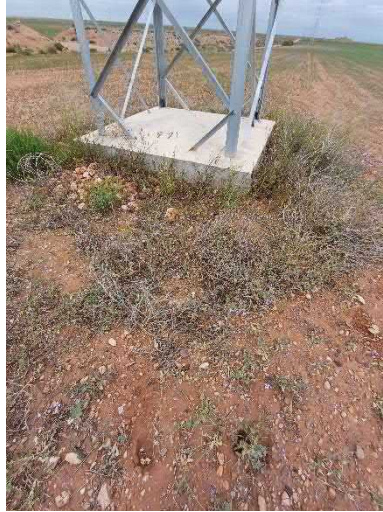
Los terrenos ubicados bajo los apoyos de la LAAT, continúan siendo colonizados de manera espontánea por vegetación natural.

Imagen 7. La base y el entorno de los apoyos de la LAAT continúan siendo colonizados de manera espontánea por vegetación natural

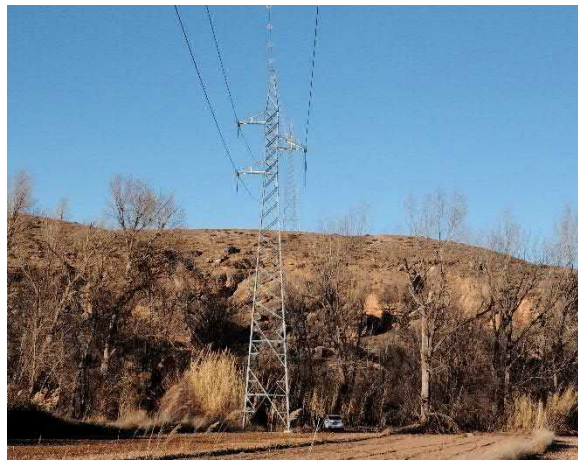
Durante este cuatrimestre no ha sido necesario realizar podas y/o talas de la vegetación para evitar su contacto con el tendido.

Imagen 8. LAAT sobrevolando el cauce del río Martín

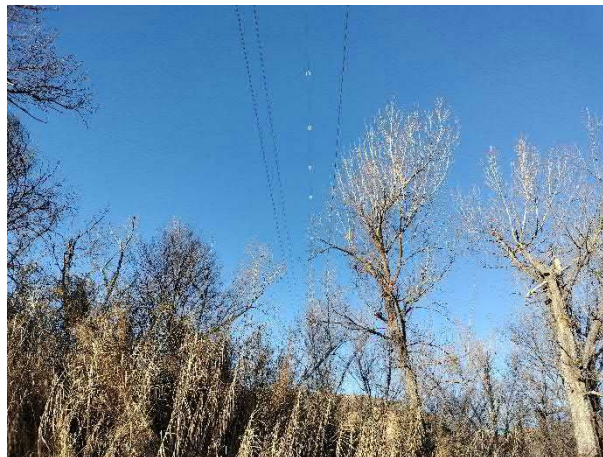
Imagen 9. Arbolado asociado a la ribera del río Martín que crece bajo la LAAT

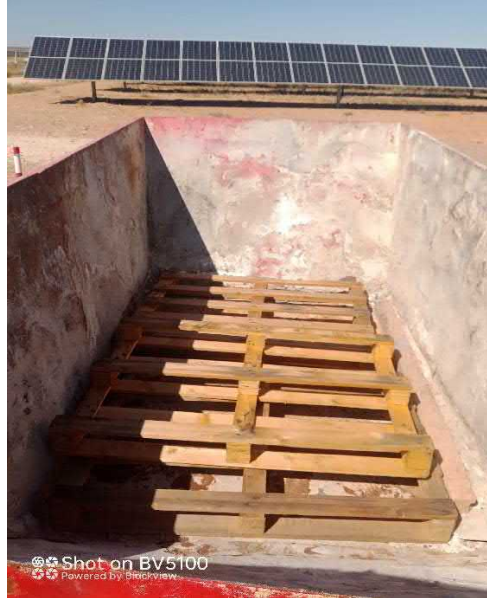
Imagen 10. Palés de madera depositados en el contenedor acondicionado para tal fin

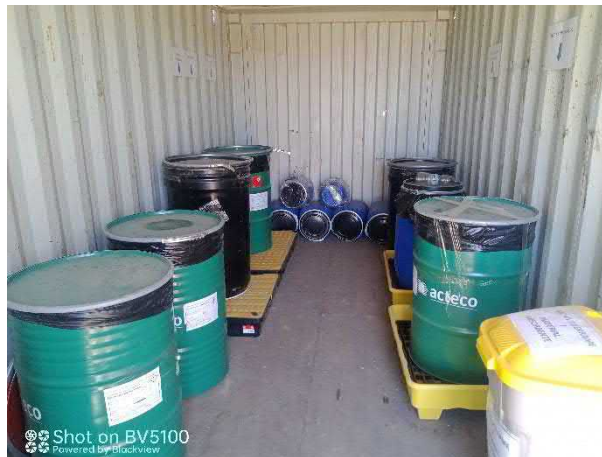
Se dispone de un punto limpio para el almacenamiento temporal de los residuos peligrosos y no peligrosos, que se generan como consecuencia del mantenimiento y explotación de la LAAT, el cual se encuentra ubicado en el parque fotovoltaico "Tambores I". Los residuos son almacenados en contenedores homologados.

Imagen 11. Interior del punto limpio para el depósito de residuos peligrosos en contenedores homologados e identificados convenientemente conforme a la normativa vigente

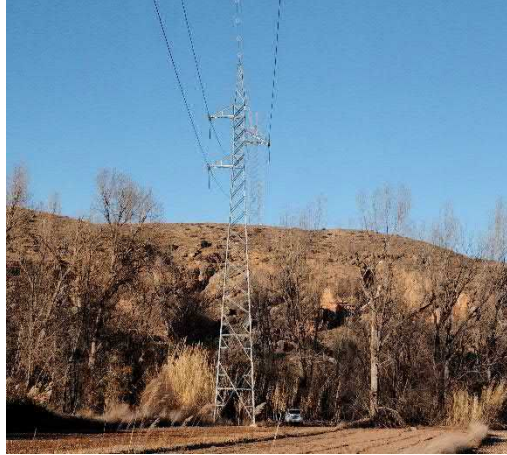
- Tramo entre los apoyos AP 57 - AP 59. El técnico tiene que afrontar 3 desniveles de gran inclinación. Debido a ello, el tramo supone un riesgo para el técnico que lo obliga a separarse en algunos casos de la proyección de la LAAT. No obstante, todo el bando queda prospectado de manera visual.

Imagen 12. Apoyos 58 y 59, cruzamiento del río Martín

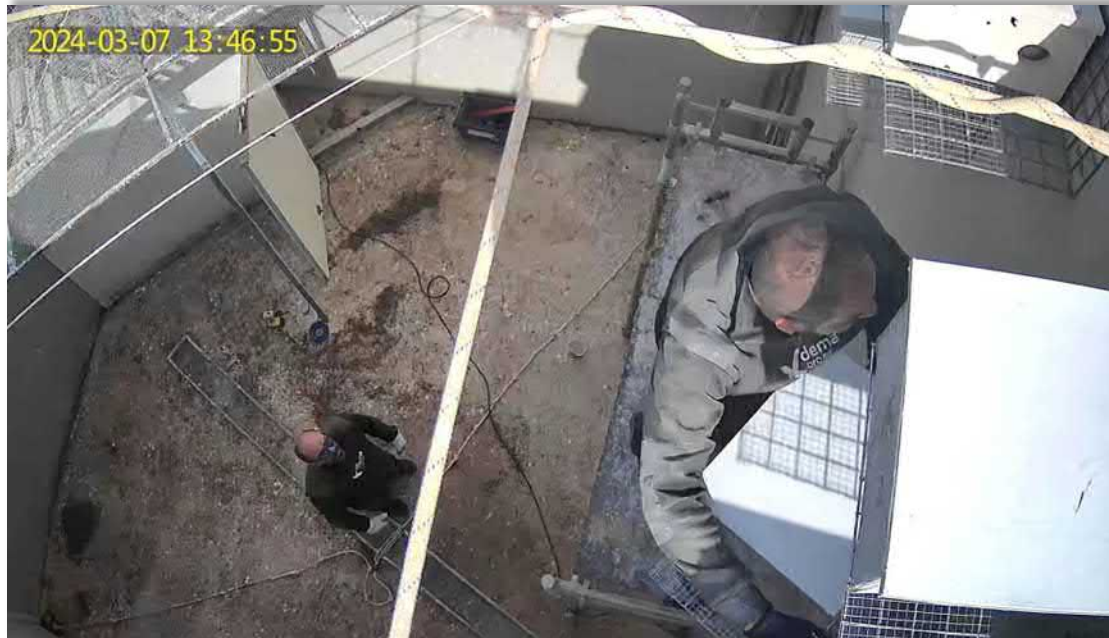
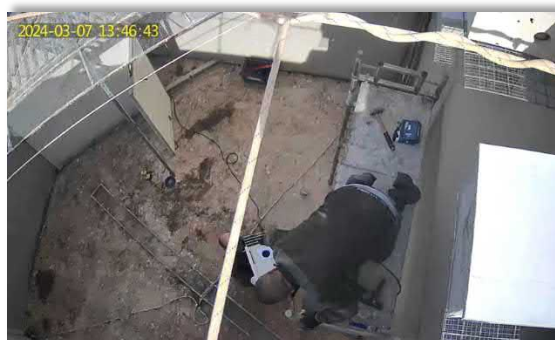
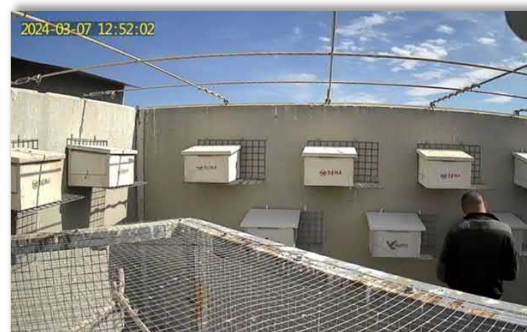
El 7 de marzo se llevó a cabo la instalación de 10 nuevas nidos en el interior del edificio-primillar, sumando un total de 20 nidos dentro del “Proyecto Vendimia”.

7 de marzo: instalación de los nidos por parte de técnicos de DEMA
