INFORME CUATRIMESTRAL FASE EXPLOTACIÓN 3^{er} INFORME – 4^o AÑO

VIGILANCIA AMBIENTAL
LAAT SET LAS MAJAS II – CS
LOS VIENTOS, SET LAS MAJAS

Nombre de la instalación:	LAAT SET LAS MAJAS II – CS LOS VIENTOS
Provincia/s ubicación de la instalación:	Zaragoza
Nombre del titular:	DESARROLLO EOLICO LAS MAJAS IV S.L.
CIF del titular:	B99344194
Nombre de la empresa de vigilancia:	Athmos Sostenibilidad SL
Tipo de EIA:	Ordinaria
Informe de FASE de:	EXPLOTACIÓN
Periodicidad del informe según DIA:	Cuatrimestral
Año de seguimiento n^o:	AÑO 4
N^o de informe y año de seguimiento:	INFORME n ^o 3 del AÑO 4
Periodo que recoge el informe:	SEPTIEMBRE 2023 – DICIEMBRE 2023

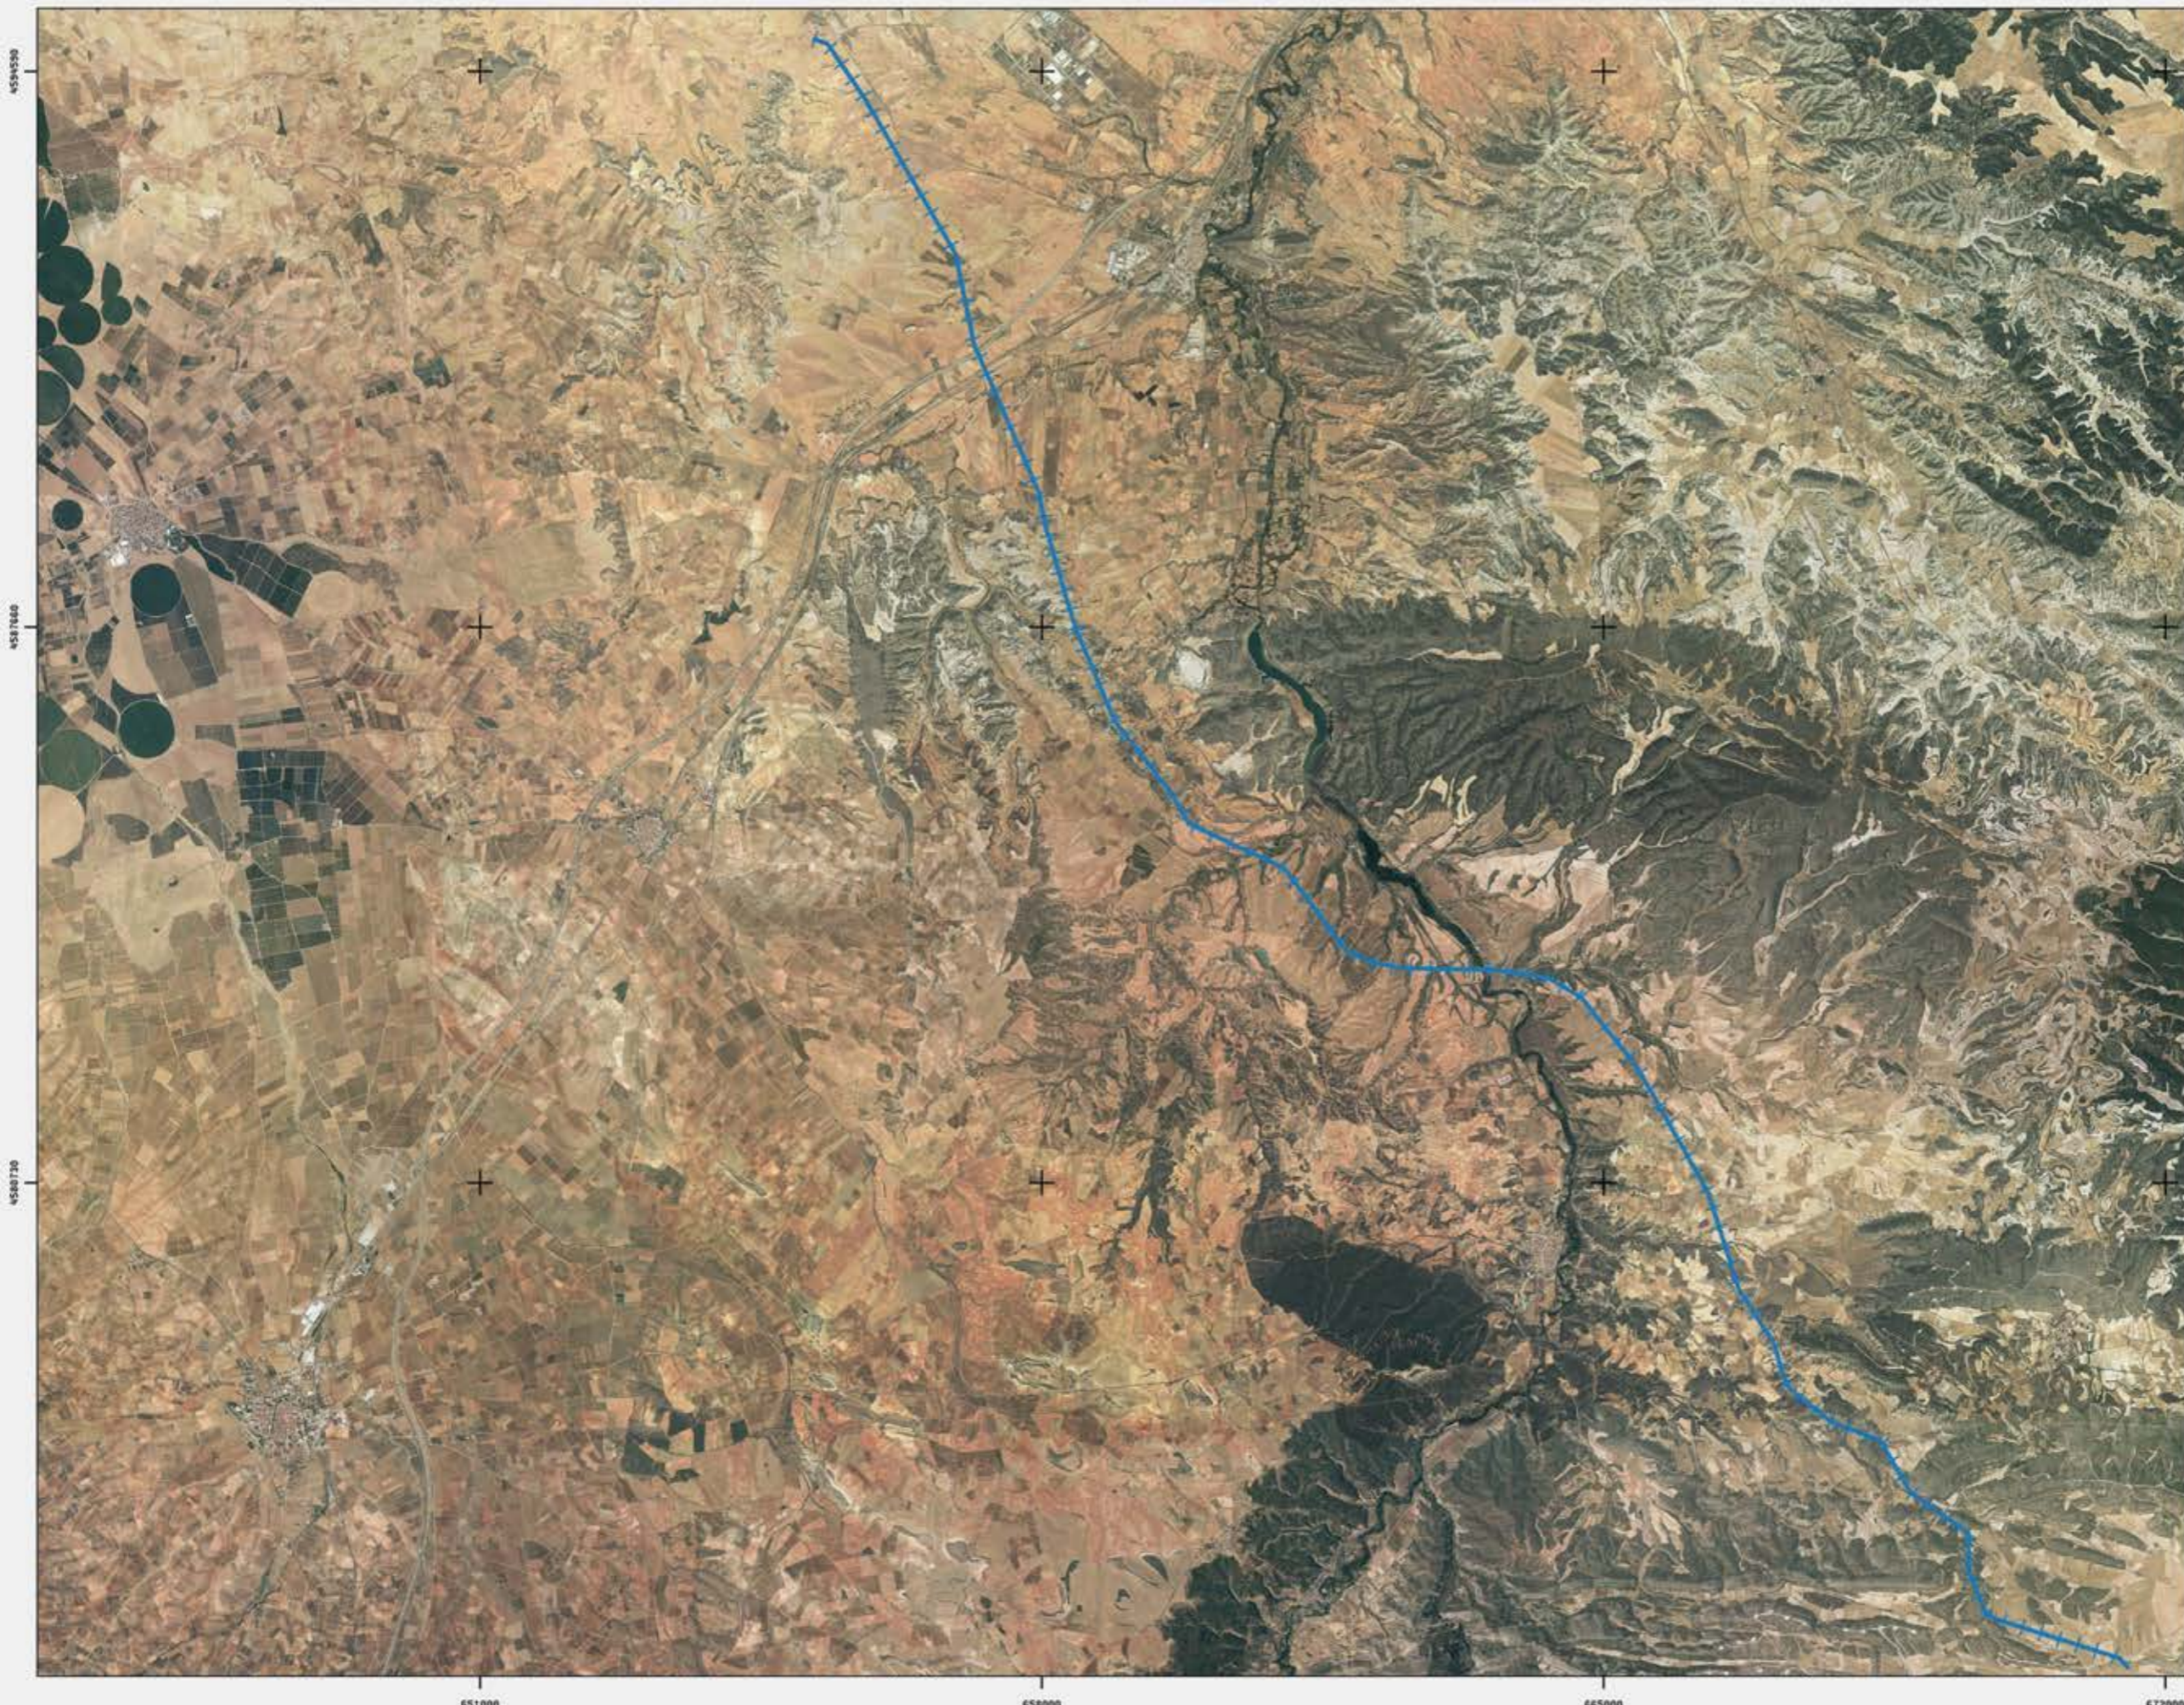
LINEA DE ALTA TENSION CS LOS VIENTOS - SET MAJAS II

La línea aérea de alta tensión a 220 kV "**LAAT SET LAS MAJAS II – CS LOS VIENTOS**" evacua la energía desde la SET Las Majas II hasta el Centro de seccionamiento Los Vientos y abarca los términos municipales de Aguilón, Villanueva de Huerva, Mezalocha y Muel (Zaragoza). Consta de 105 apoyos repartidos en 28,1 km de longitud ocupados por la línea.

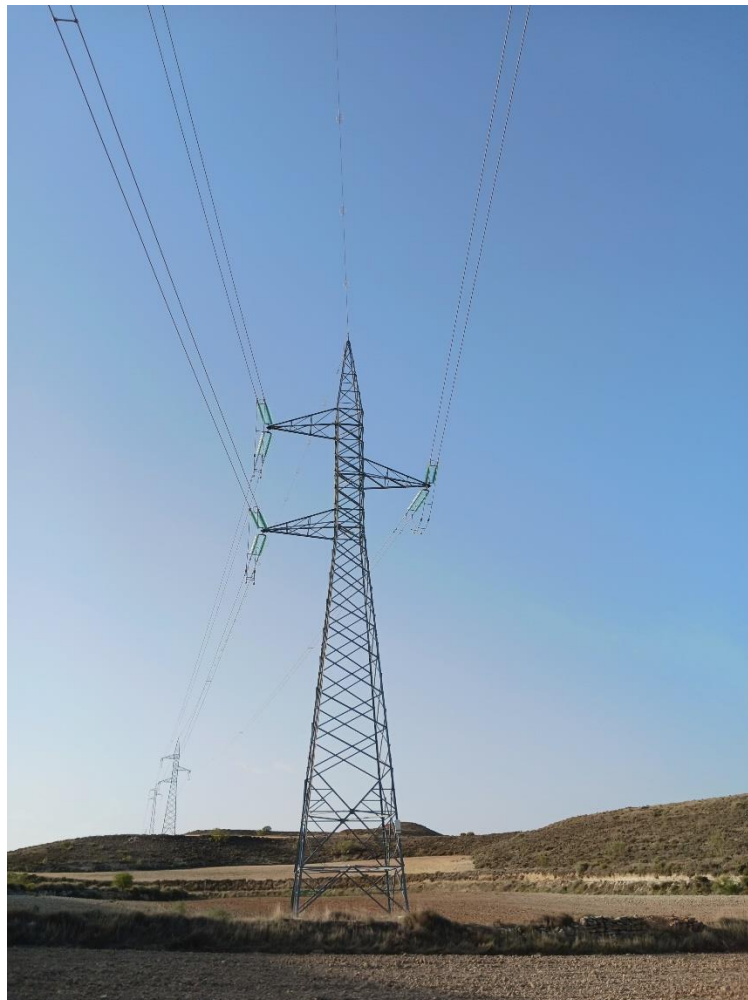
Fig 1 .

LÍNEA	TRAMO ENTRE APOYOS	BALIZAS SALVAPÁJAROS	MATERIALES AISLANTES
TRAMO FUERA ZEPA	-	-	-
TRAMO ZEPA	40 - 95	CORRECTO	CORRECTO

- Con objeto de cumplir con el condicionado relativo al mantenimiento de las balizas salvapájaros y los materiales aislantes en perfecto estado durante el periodo de explotación de la línea, se ha realizado el control de dichos puntos durante la realización del seguimiento de mortandad y tasas de vuelo de la línea.
- Se comprobó el estado de las balizas salvapájaros en el tramo de la zona ZEPA y el resto de la línea, dichas balizas se encontraban cumpliendo la distancia indicada en la DIA y estaban en buen estado.
