# INFORME CUATRIMESTRAL FASE EXPLOTACIÓN 2º INFORME – 3º AÑO

## VIGILANCIA AMBIENTAL LAAT SET LAS MAJAS VI –SET LAS MAJAS II

La línea aérea de alta tensión a 220 kV “LAAT SET LAS MAJAS VI –SET LAS MAJAS II” evacua la energía desde la SET Las Majas VI hasta la subestación de Majas II y abarca los términos municipales de Azuara y Aguilón (Zaragoza). Consta de 25 apoyos repartidos en 6,7 kilómetros de longitud ocupados por la línea.

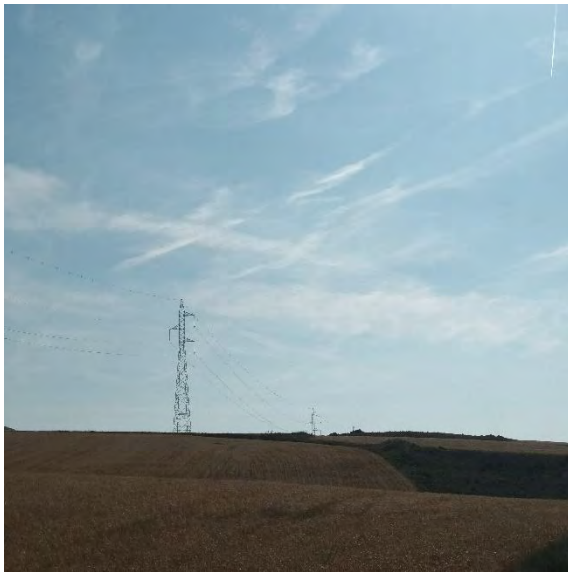
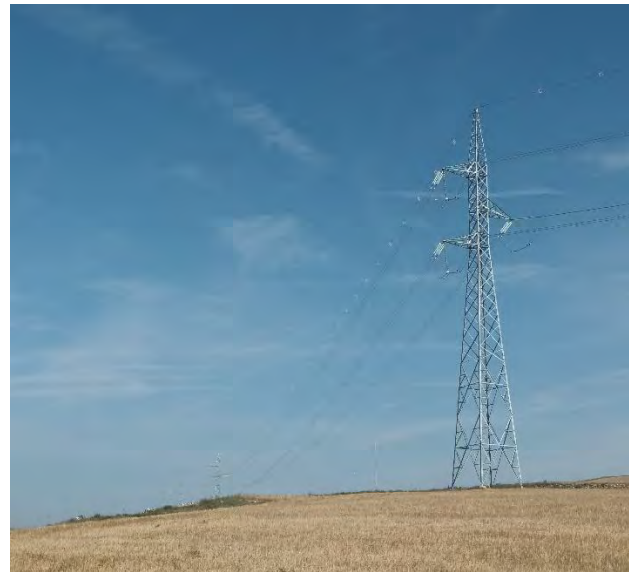
Fig 1. Puntos control en la revisión de balizas salvapájaros en la LAAT LM6 – LM2. Fuente: elaboración propia.

LÍNEA	TRAMO ENTRE APOYOS	BALIZAS SALVAPÁJAROS	MATERIALES AISLANTES
PUNTO 1	19 – 20	CORRECTO	CORRECTO
PUNTO 2	17 – 18	CORRECTO	CORRECTO
PUNTO 3	14 – 13	CORRECTO	CORRECTO
PUNTO 4	11 – 10	CORRECTO	CORRECTO
PUNTO 5	9 – 8	CORRECTO	CORRECTO
PUNTO 6	7 – 6	CORRECTO	CORRECTO
PUNTO 7	5 – 4	CORRECTO	CORRECTO
PUNTO 8	3 – 2	CORRECTO	CORRECTO

- Con objeto de cumplir con el condicionado relativo al mantenimiento de las balizas salvapájaros y los materiales aislantes en perfecto estado durante el periodo de explotación de la línea, se ha realizado el control de dichos puntos durante la realización del seguimiento de mortandad y tasas de vuelo de la línea.
- Se comprobó el estado de las balizas salvapájaros en el tramo de la zona ZEPA, dichas balizas se encontraban cumpliendo la distancia indicada en la DIA y estaban en buen estado.

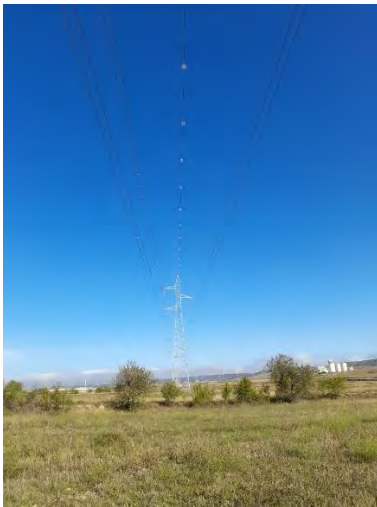
Fig 1. Balizas salvapájaros en el vano número 6

- Con objeto de cumplir con el condicionado relativo al mantenimiento de las balizas salvapájaros y los materiales aislantes en perfecto estado durante el periodo de explotación de la línea, se ha realizado el control de dichos puntos durante la realización del seguimiento de mortandad y tasas de vuelo de la línea.
- Se comprobó el estado de las balizas salvapájaros en el tramo de la zona ZEPA, dichas balizas se encontraban cumpliendo la distancia indicada en la DIA y estaban en buen estado.

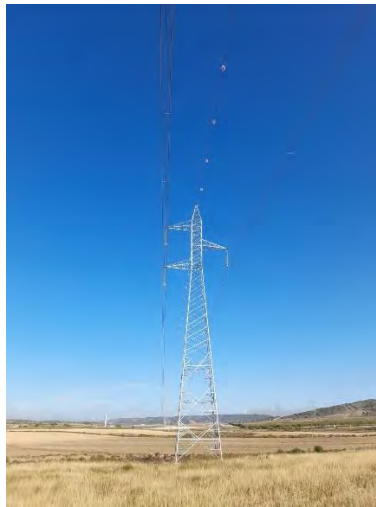
Fig 2. Balizas salvapájaros en el vano número 10
