INFORME CUATRIMESTRAL FASE EXPLOTACIÓN 3^{er} INFORME – 3^{er} AÑO

VIGILANCIA AMBIENTAL
LAAT SET LAS MAJAS VI –SET LAS
MAJAS II

Nombre de la instalación:	LAAT SET LAS MAJAS VI – SET LAS MAJAS II
Provincia/s ubicación de la instalación:	Zaragoza
Nombre del titular:	DESARROLLO EOLICO LAS MAJAS XIX S.L.
CIF del titular:	B87800116
Nombre de la empresa de vigilancia:	Athmos Sostenibilidad SL
Tipo de EIA:	Ordinaria
Informe de FASE de:	EXPLOTACIÓN
Periodicidad del informe según DIA:	Cuatrimestral
Año de seguimiento nº:	AÑO 3
Nº de informe y año de seguimiento:	INFORME nº3 del AÑO 3
Periodo que recoge el informe:	OCTUBRE 2023 – ENERO 2024

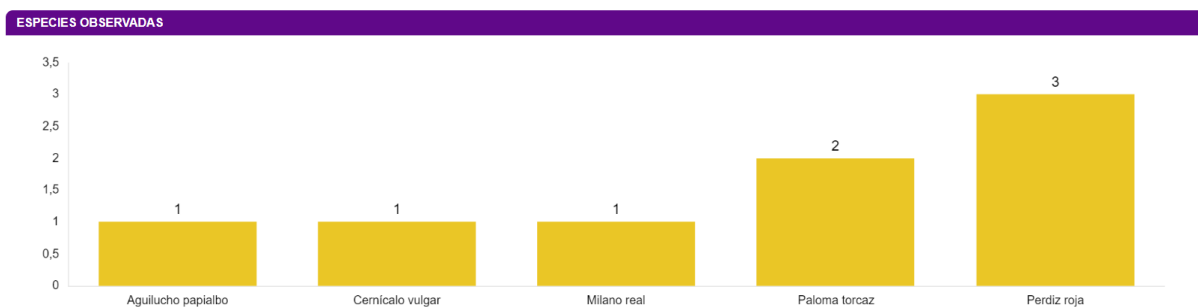
Las especies registradas y su abundancia en el entorno se muestra en el siguiente gráfico:

Estas especies se han observado a lo largo de los vanos del 9 al 12.

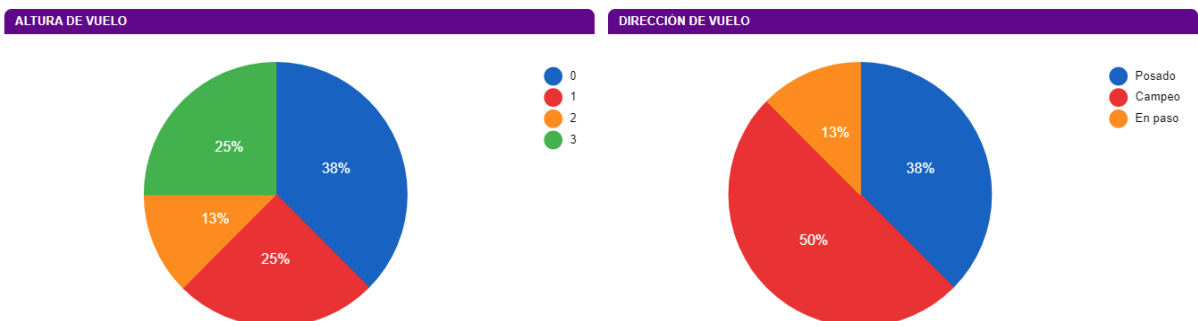
Las siguientes gráficas muestran la altura de vuelo de las observaciones y el porcentaje de vuelos de riesgo:

La altura se categoriza de la siguiente manera; **0**: Individuos posados, **1**: Vuelo por debajo la línea eléctrica, **2**: a través de la línea eléctrica y **3**: Por encima la línea eléctrica.

Se considera **vuelo de riesgo** cuando un individuo entra en un radio de 200 metros alrededor de los cables de la línea eléctrica.

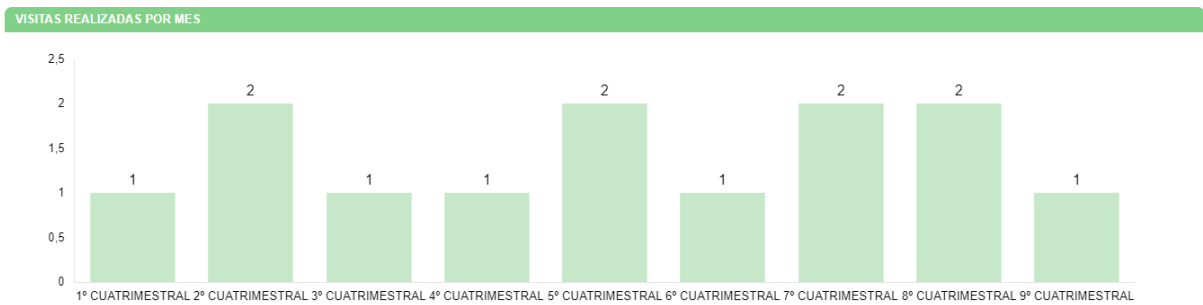
A continuación, se muestran los datos de visitas y siniestralidad acumulados desde el inicio de la fase de explotación de la línea:

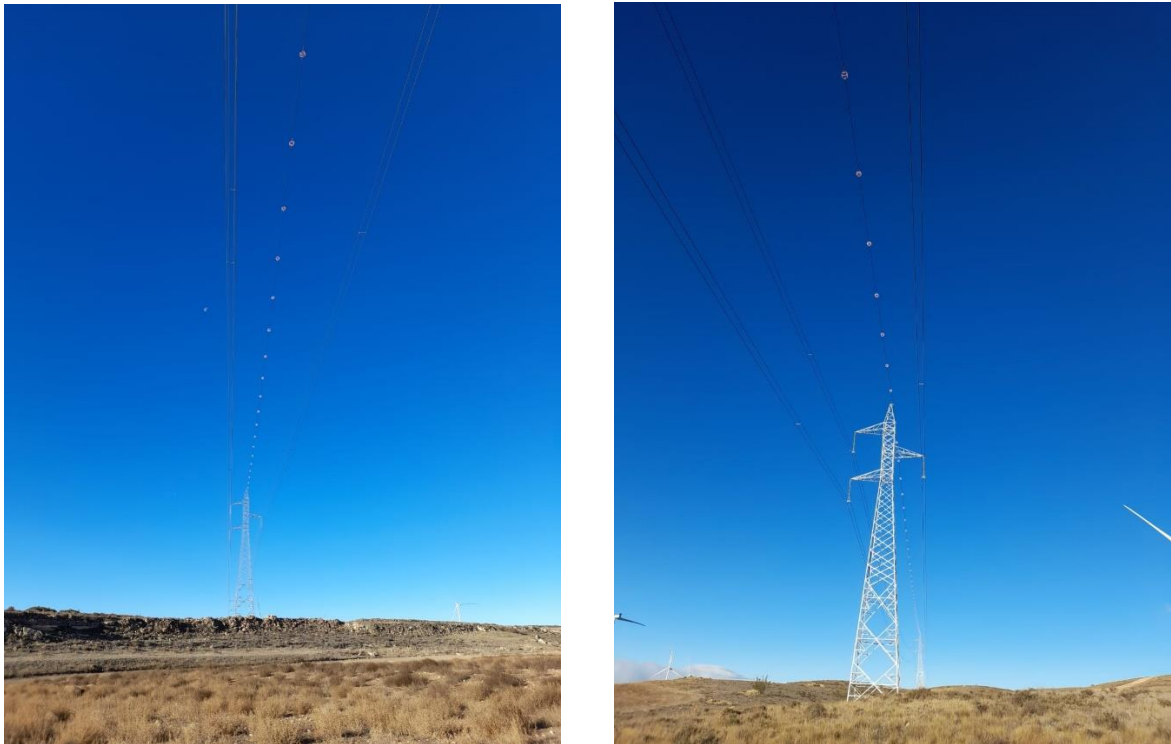
Fig 1. Puntos control en la revisión de balizas salvapájaros en la LAAT LM6 – LM2.

LÍNEA	TRAMO ENTRE APOYOS	BALIZAS SALVAPÁJAROS	MATERIALES AISLANTES
PUNTO 1	19 – 20	CORRECTO	CORRECTO
PUNTO 2	17 – 18	CORRECTO	CORRECTO
PUNTO 3	14 – 13	CORRECTO	CORRECTO
PUNTO 4	11 – 10	CORRECTO	CORRECTO
PUNTO 5	9 – 8	CORRECTO	CORRECTO
PUNTO 6	7 – 6	CORRECTO	CORRECTO
PUNTO 7	5 – 4	CORRECTO	CORRECTO
PUNTO 8	3 – 2	CORRECTO	CORRECTO

- Con objeto de cumplir con el condicionado relativo al mantenimiento de las balizas salvapájaros y los materiales aislantes en perfecto estado durante el periodo de explotación de la línea, se ha realizado el control de dichos puntos durante la realización del seguimiento de mortandad y tasas de vuelo de la línea.
- Se comprobó el estado de las balizas salvapájaros en el tramo de la zona ZEPA, dichas balizas se encontraban cumpliendo la distancia indicada en la DIA y estaban en buen estado.
